REKONSTRUKCE TRAŽOVÉHO ÚSEKU
VLKOV U TIŠNOVA (MIMO) – KŘÍŽANOV (MIMO)

SO 02-59-32

**T.ú. Vlkov u Tišnova – Křižanov, ochranné sítě na
nadjezdu v km 56,300**

STAVEBNĚTECHNICKÝ PRŮZKUM

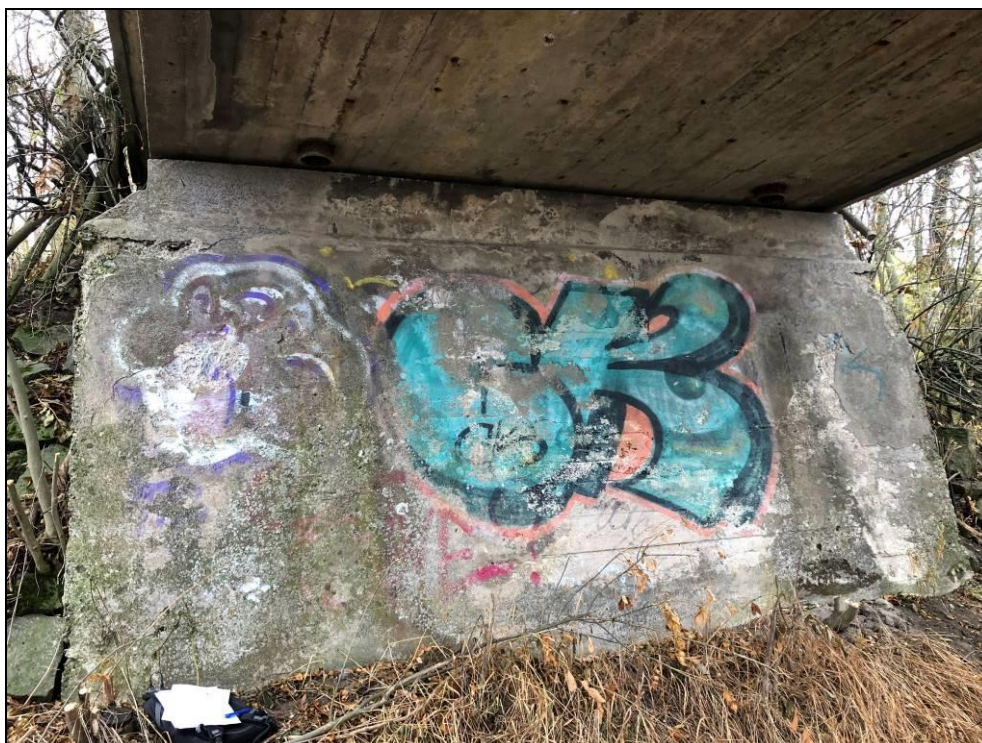
Obr. č. 2 – pohled na opěru vpravo

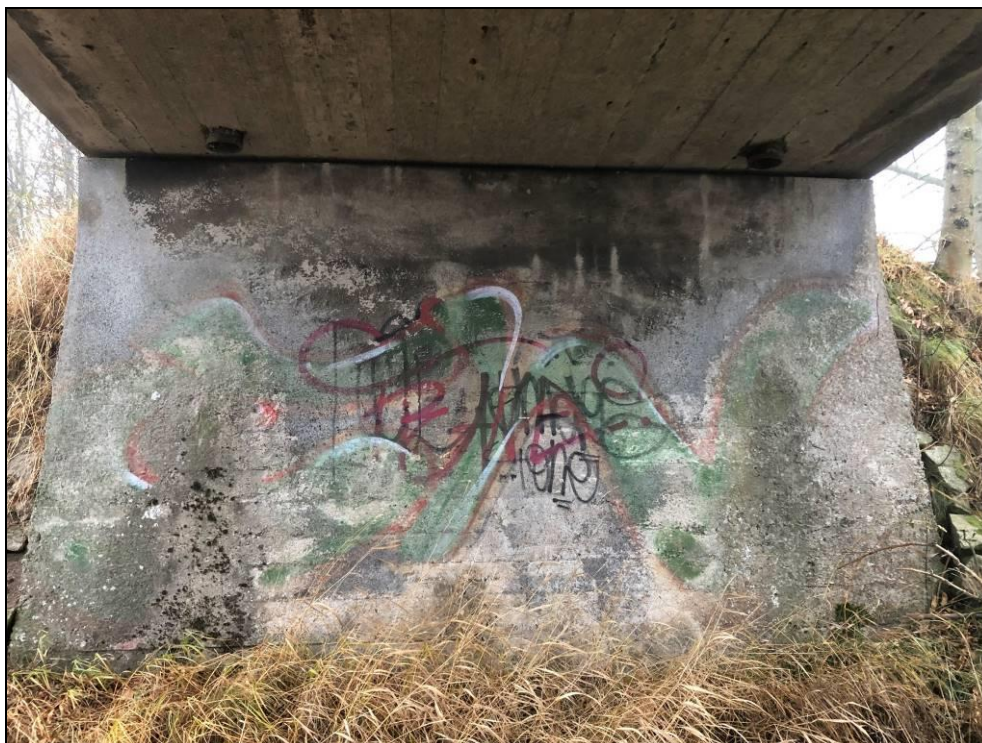
Obr. č. 3 – pohled na opěru vlevo

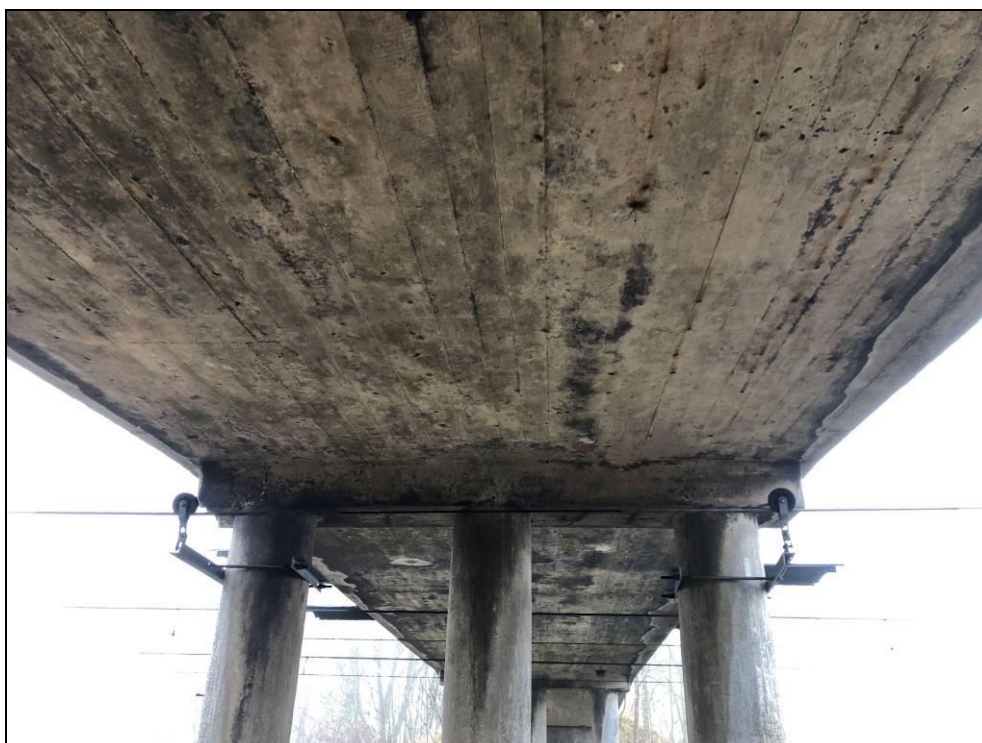
- NK tvoří železobetonová, monolitická deska
- beton NK je ve spodním líci pevný, většinou bez projevů opadů, lokálně je s oprysky krycí vrstvy výztuže, která je v místě odhalení postižena povrchovou korozí.
- beton v líci kryt cementovou omítkou tloušťky cca 5 mm, která je lokálně porušena a opadáva
- římsy jsou z betonu, na spodní straně s drážkou proti stékání vody na líce čel, římsy jsou místy ze spodní strany popraskané
- římsy jsou osazeny železobetonovým zábradlím, které je často porušené (beton je vydrolený, části zábradlí jsou odtrženy)

Obr. č. 4 – pohled na nosnou konstrukci

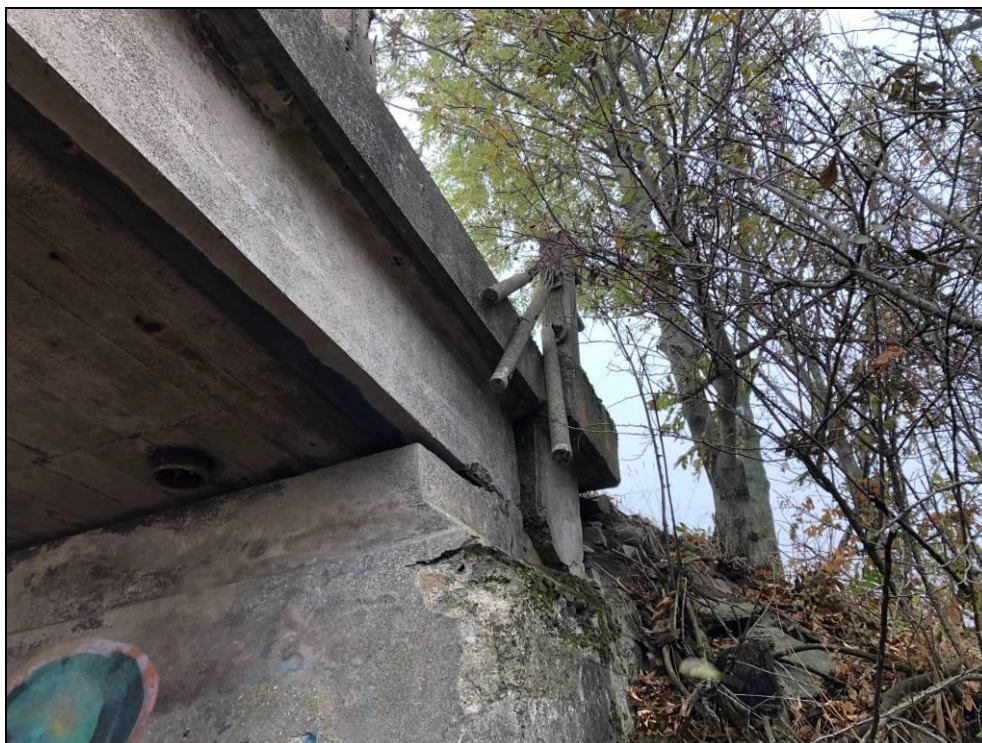
Obr. č. 5 – pohled na odtržené zábradlí

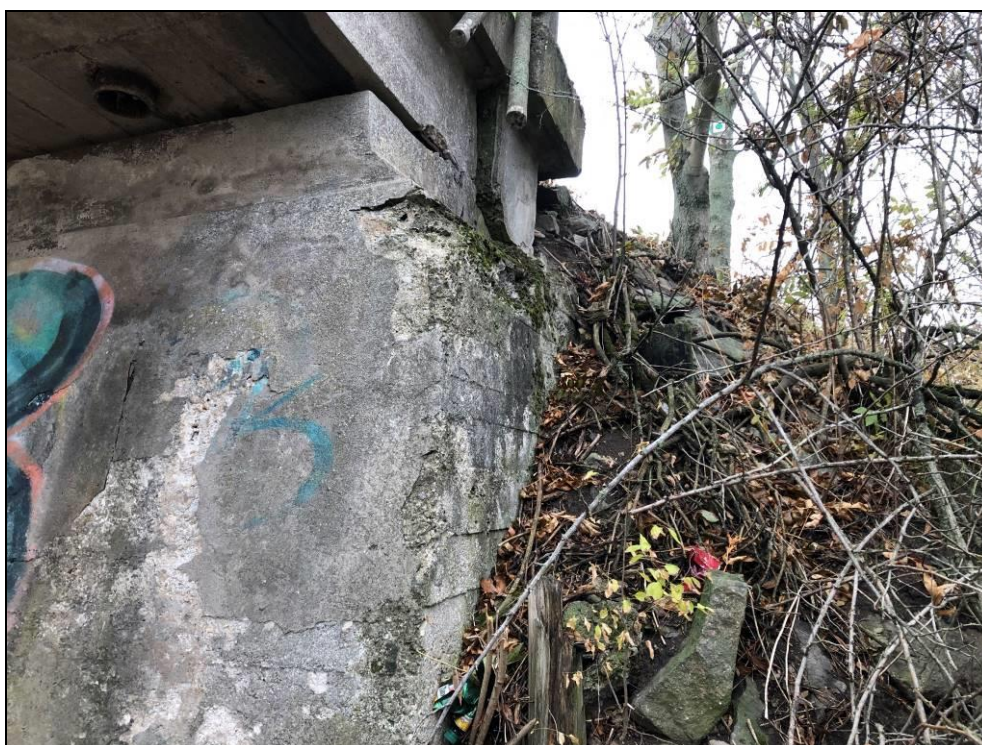
- SS obou opěr je provedena z prostého betonu, který je většinou v líci pevný a bez výraznějších poruch. Na bocích opěr jsou místy štěrková hnízda, nebo se jedná o povrchovou degradaci vlivem koroze betonu.
- čela objektu jsou převážně bez poruch, beton čel je v líci kryt cementovou omítkou tloušťky cca 5 mm, která je lokálně porušena a opadáva
- fotodokumentace je uvedena v příloze

Obr. č. 6 – pohled na degradovaný beton opěry vpravo

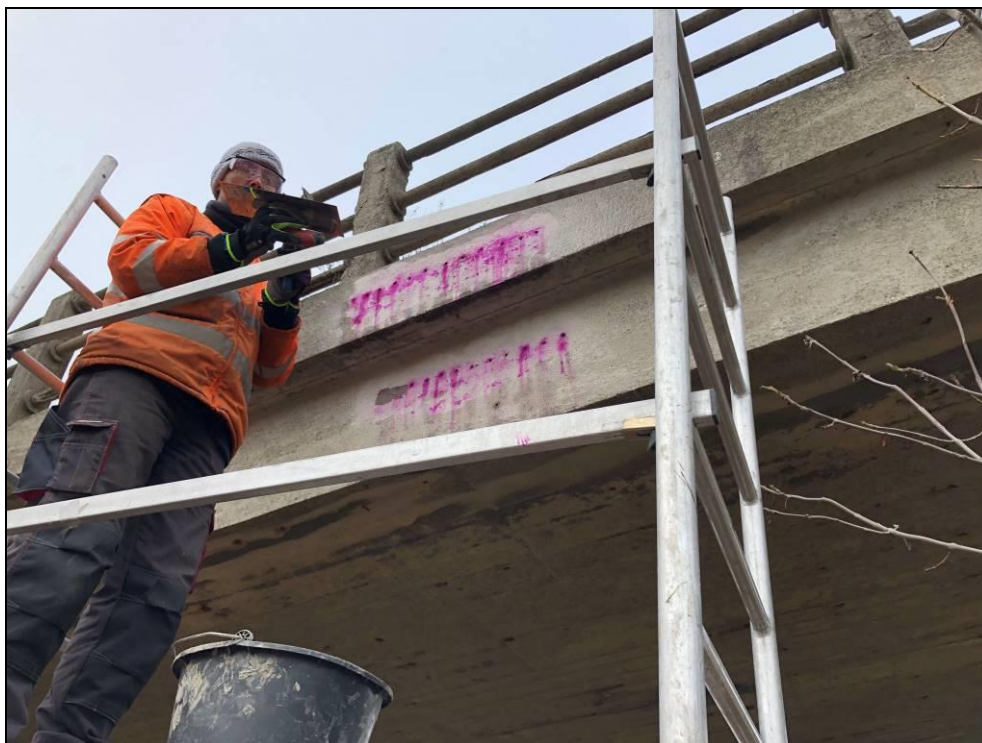
- na základě srovnání křivek hustoty pravděpodobnosti hloubky karbonatace a krytí výztuže lze konstatovat, že ve všech místech se výztuž nachází v zóně zdravého betonu nepostiženého korozí. Tento fakt jde zejména na vrub dostatečné vrstvě betonu, která výztuž chrání.

Obr. č. 7 – pohled na místo nosnou konstrukci a římsu, kde se provádělo měření mocnosti karbonatace a hloubky krytí ocelové výztuže

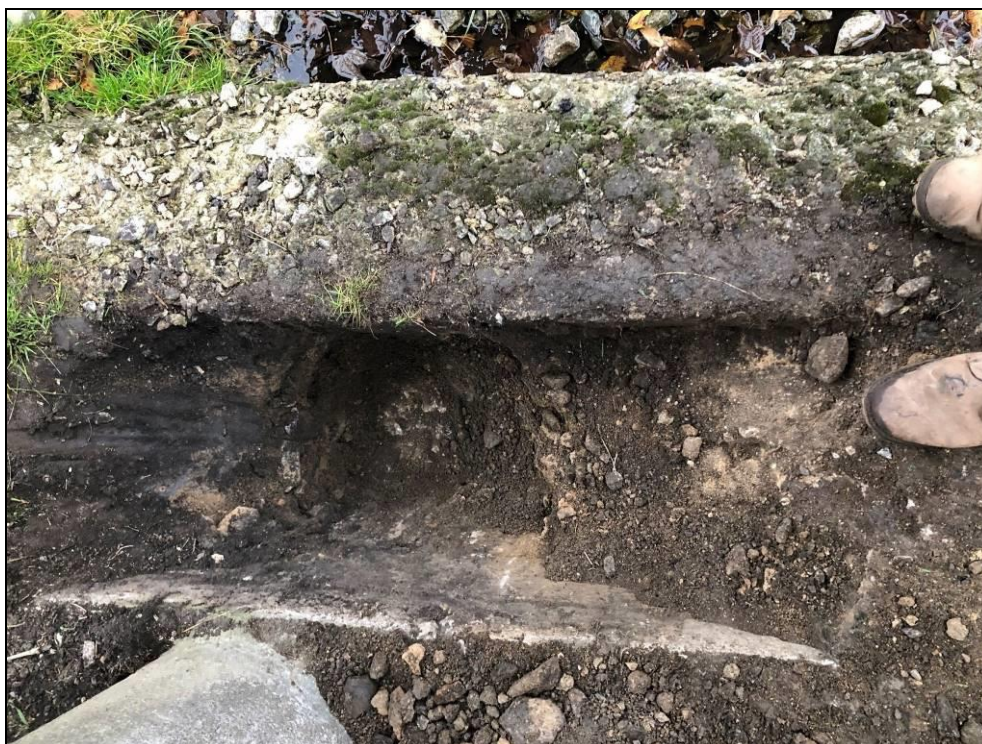
- kopaná sonda KS1 provedena ve směru staničení vlevo u koleje č. 1
- sondou bylo zjištěno, že povrch betonu spojující zídku s pilířem mostu se nachází cca 0,55 m pod úrovní terénu
- vzdálenost okraje zídky od pilíře mostu je cca 0,48 m, šířka zídky je cca 0,40 m
- kopaná sonda KS2 provedena ve směru staničení vpravo u koleje č. 2
- sondou bylo zjištěno, že betonová zídka je v úrovni terénu spojena s pilíři mostu – jedná se pravděpodobně o základovou patku pilíře

Obr. č. 8 – pohled na kopanou sondu KS1

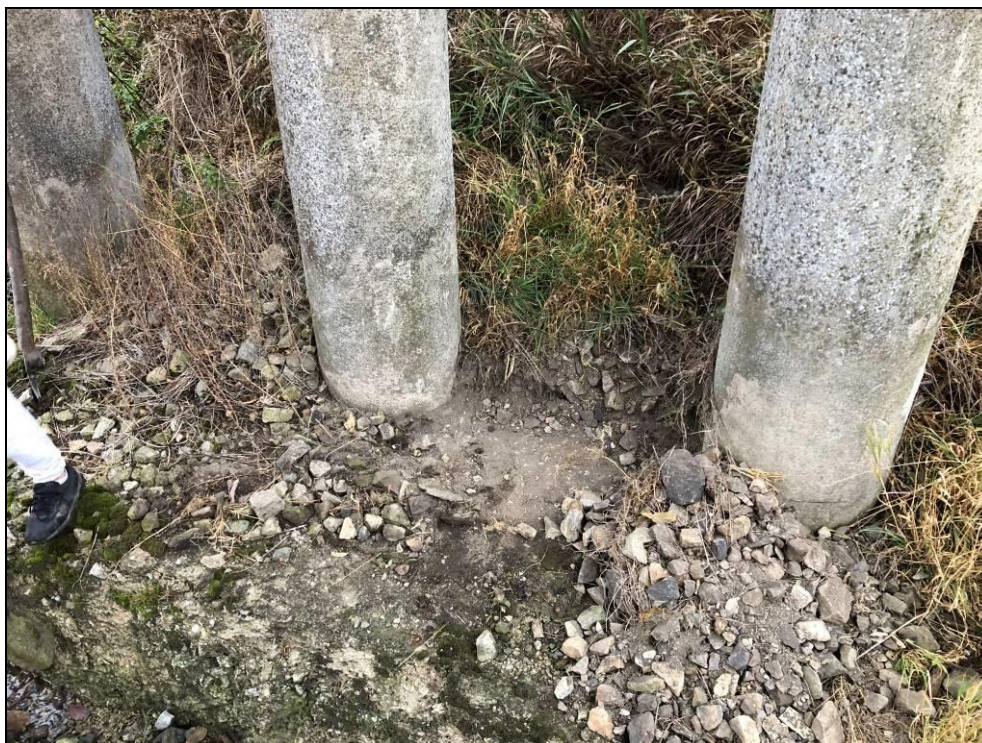
Obr. č. 9 – pohled kopanou sondou KS2
