Odborný posudek

- **Komplexní průzkum dřevěných konstrukcí krovů objektu hlavního nádraží Děčín, Čsl. mládeže 89/4, 40502 Děčín IV-Podmokly**
- **Doporučení oprav, návrh mechanické sanace, cílené konstrukční a chemické ochrany dřeva**

Komplexní průzkum dřevěných konstrukcí krovů objektu hlavního nádraží Děčín, Čsl. mládeže 89/4, 40502 Děčín IV-Podmokly

04/2023

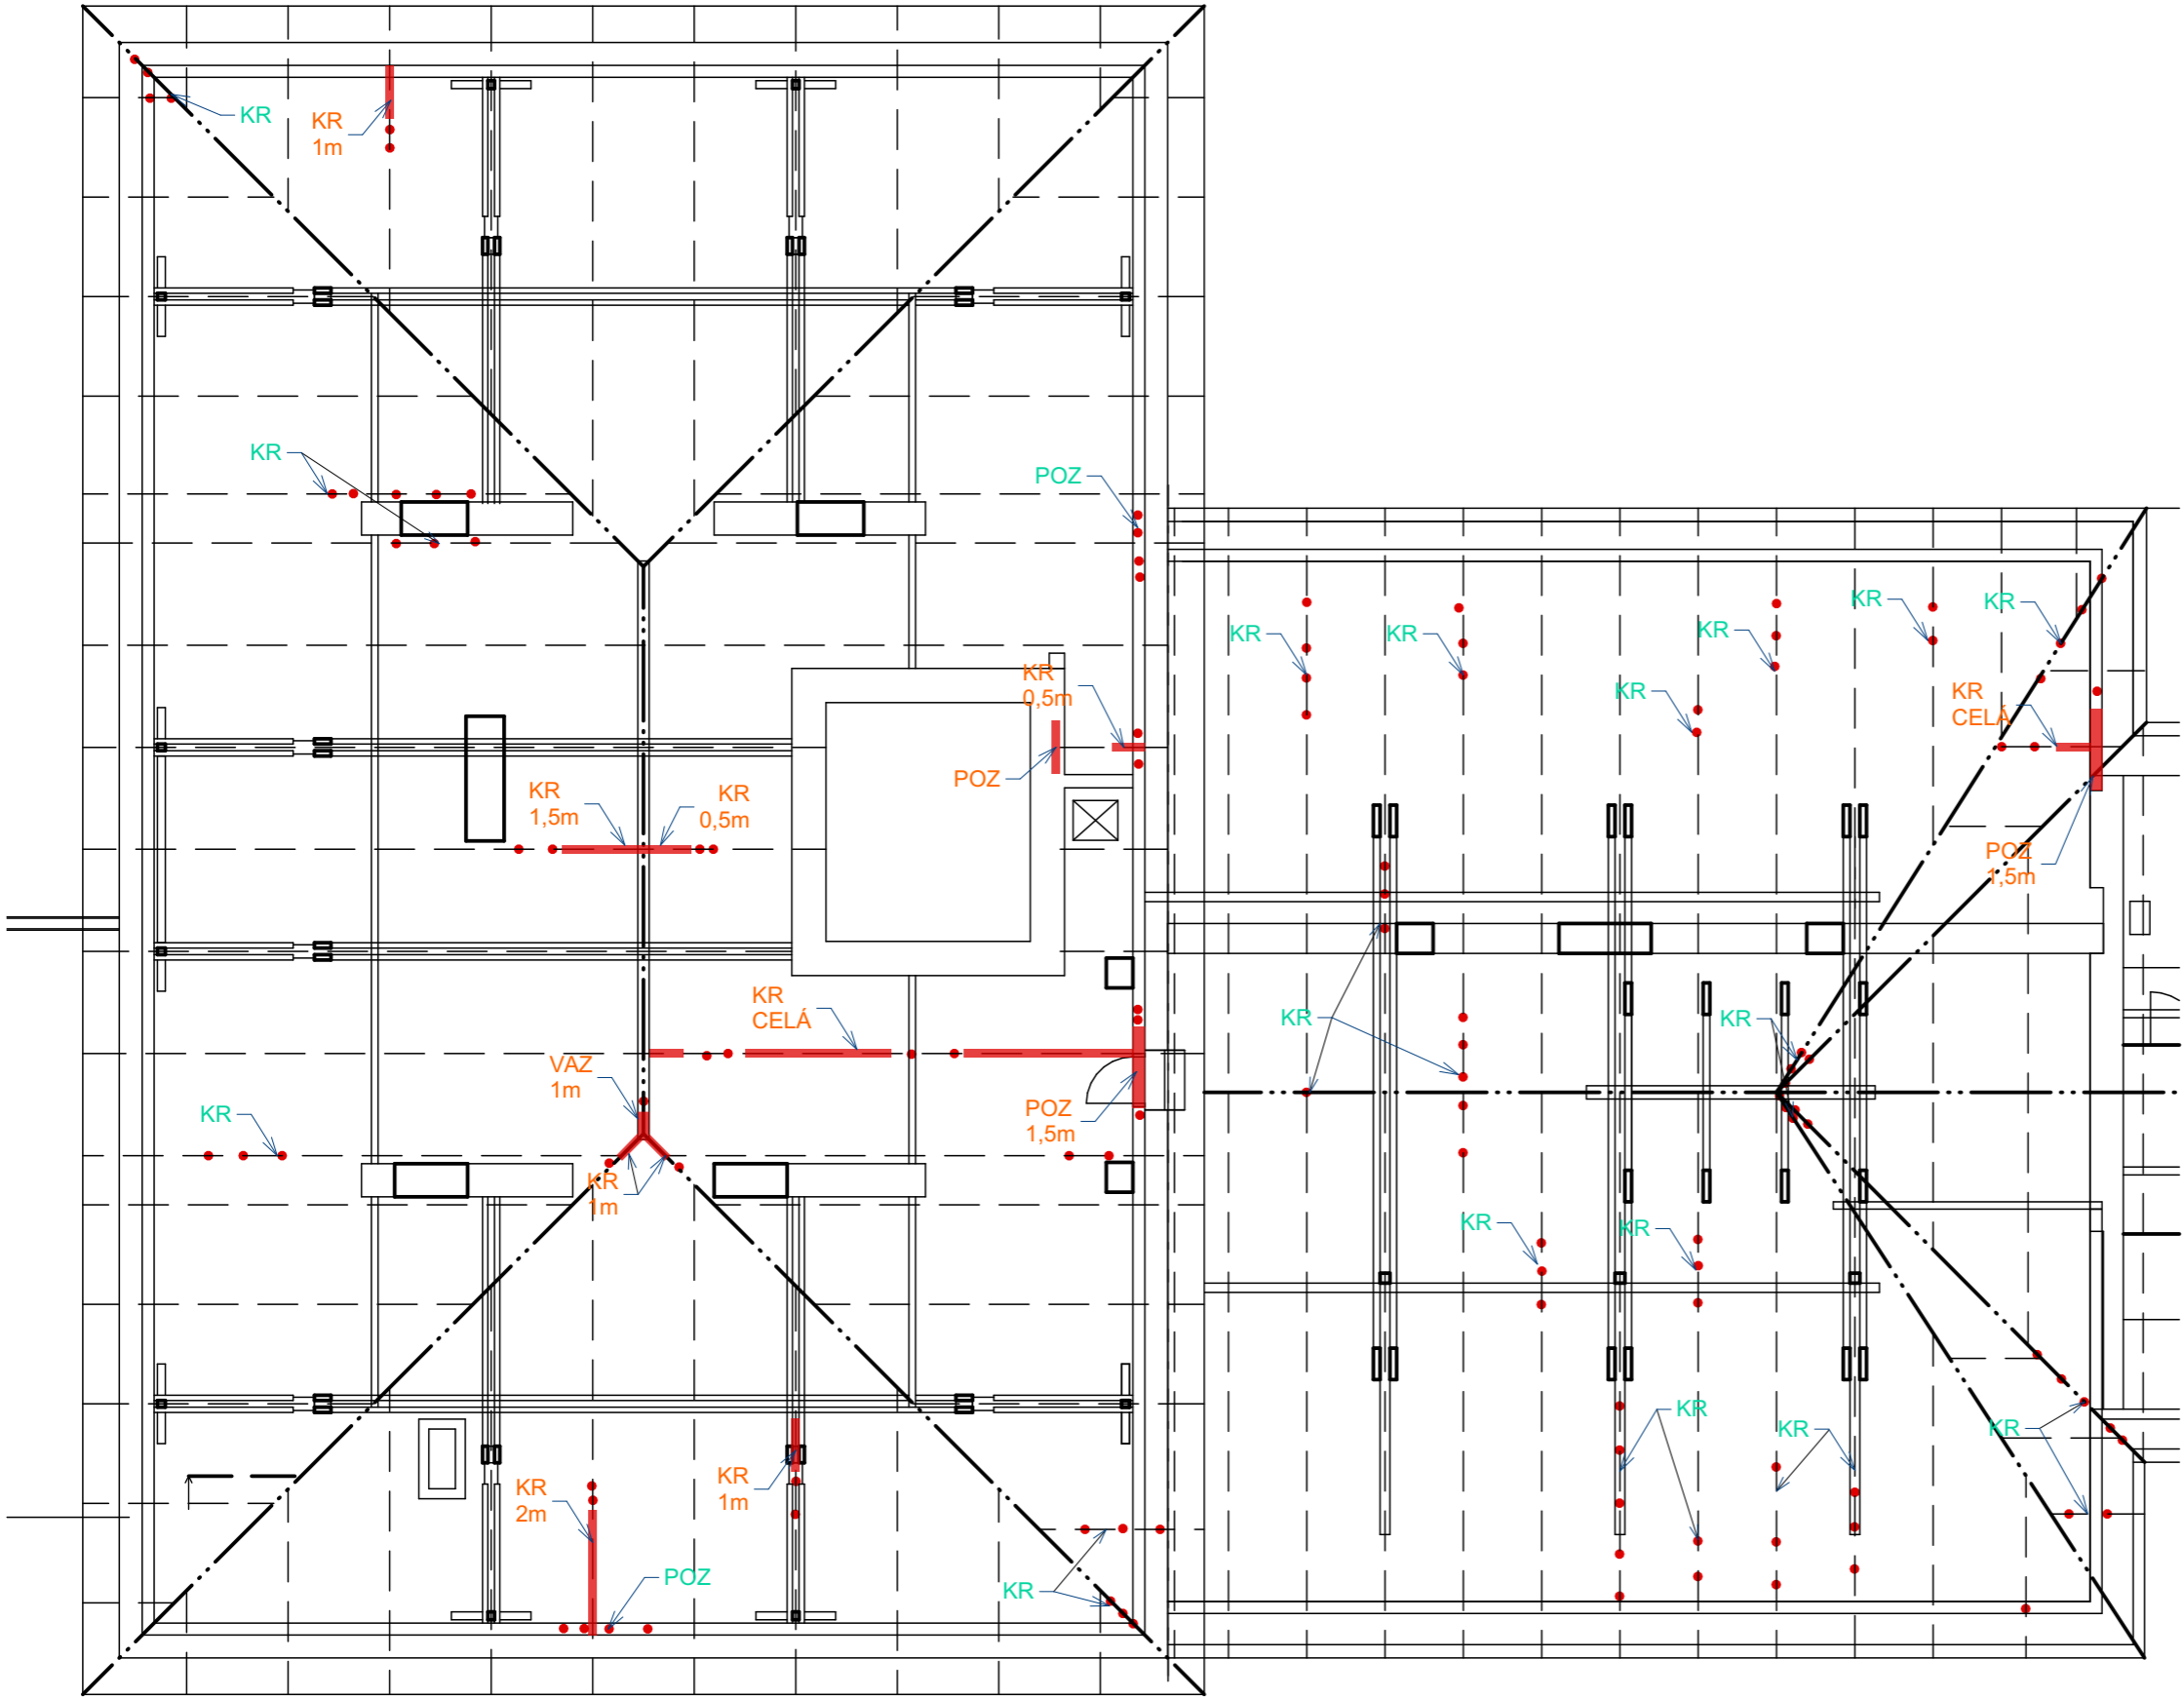
PŘÍLOHA č.2

- Poškození krovu se nalézají především v místech aktivního zatékání.
- V místech zatékání se vyskytuje aktivní hniloba, způsobená konioforou sklepní - *Coniophora puteana* (Schumach.) P. Karst.
- Další místa poškozená hnilobou se budou pravděpodobně nacházet na horních stranách krokví, jelikož do střešního pláště zatékalo, a i dnes zatéká.
- Místy je dřevo poškozeno i tam, kde docházelo k zatékání v minulosti. Na několika místech je možno odhalit poškození, která byla při opravě střechy ponechána a došlo pouze k výměně bednění v okolí.
- Dřevo krovu je poškozeno působením celulozovorní hnědé hniloby, která byla způsobena některou z druhů trámavek (trámová, jedlová plotní). Plodnice nebyly nalezeny.
- V úžlabí nižšího krovu (úžlabní krokev, pozednice) je dřevo krovu poškozeno některým z druhů červotočů-*Anobium sp.*

- Poškození konstrukce vzhledem k jejímu objemu není zásadní. Krov ale vyžaduje tesařskou opravu. Prvky určené k výměně jsou označeny v příloze.
- Na mnoha místech je poškození krovu biotickými činiteli povrchové a již neaktivní díky chemickému ošetření z minulosti.
- Mimo části s biotickým poškozením lze uvažovat s jakostí dřeva **S10 - normální pevnost**.
- I po obroušení povrchu trámů pokračuje chemická koroze. Povrch trámů je mírně rozvlákněný.

SCHÉMATICKÉ ZNÁZORNĚNÍ
POŠKOZENÍ DŘEVA KROVU
BUDOVY A - PŮDORYS
STAV KE DNI 23.01.2023

- Je nutné zjistit stav chemické koroze dřeva, která nejspíše stále pokračuje a provést nutná opatření k zastavení. (viz. níže)
- Trámy poškozené hloubkovou hnilobou je nutno tesařsky opravit.

- Trámy poškozené povrchovou hnilobou doporučuji zbavit degradované vrstvy (osekat) a následně 2x ošetřit přípravkem Deron Plus. Oslabené prvky musí být překontrolovány statikem, který rozhodne o jejich případném vyztužení.

- Při odstraňování a výměně vadných částí krovu budou trámy vždy zkráceny přibližně o půl metru za viditelně poškozenou částí trámu. Snižuje se tak riziko opětovného napadení nového dřeva v místě styku s původním. Poškozené je i dřevo, které nese pouze barevné změny. Počáteční napadení hnilobou se projevuje právě změnou barvy dřeva.

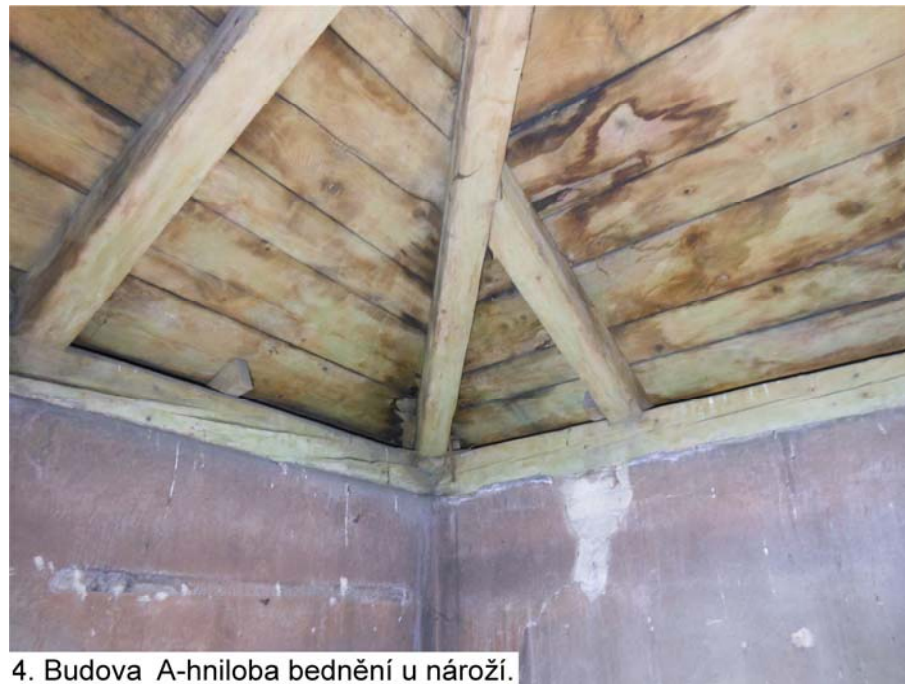
4. Budova A-hniloba bednění u nároží.

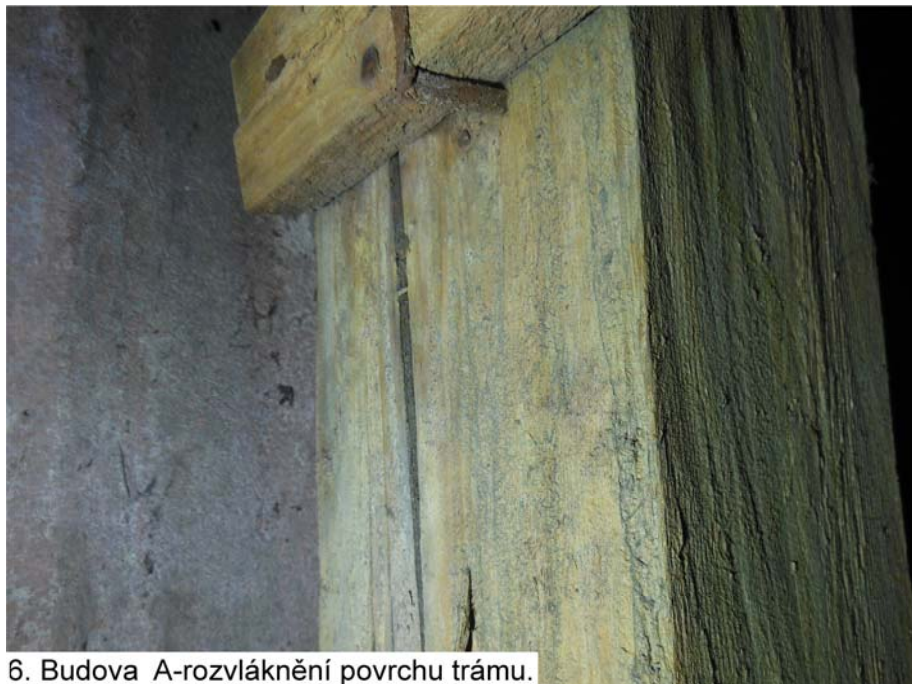
- Chemickou korozi dřeva na objektu způsobily protipožární nástřiky, které byly v minulosti několikanásobně aplikovány. Tyto postřiky se v 60. až 80. letech minulého století běžně prováděly na konstrukcích krovů ve veřejných budovách. S odstupem času byly zjištěny korozivní účinky těchto látek.
- Dříve používané přípravky na ochranu proti ohni (Synpreg, CF-látka) obsahují nevhodné složky (zejména síran a fosfáty amonné), které způsobují snížení hodnoty pH povrchových vrstev dřeva a jeho zvýšené navlhání. To vede k chemické destrukci ligninové složky dřeva, jenž se projevuje charakteristickým „rozvlákněním!“ povrchu.
- Hodnota pH zdravého dřeva se pohybuje okolo 6, u dřeva postiženého chemickou korozí se pohybuje v intervalu 4-5, někdy i méně. Pokud není provedena sanace včas, může rozvláknění postupovat dále do hloubky a způsobit významné snížení nosného profilu postižené konstrukce.

6. Budova A-rozvláknění povrchu trámu.

- Dřevo se nejprve očistí (obrousí) a zbaví se tak povrchové rozvlákněné vrstvy.
- Změří se hodnota pH a provede se neutralizace.
- Neutralizace se provede sodou nebo její směsí s boraxem ve formě 5-10 % vodného roztoku.
- Koncentrace neutralizačního roztoku se určí podle hodnoty změřeného pH.
- Výsledkem sanace musí být neutrální hodnota pH 7.
- Konstrukci je nutno v následujících letech kontrolovat, zda nedochází k opětovnému rozvláknění povrchu dřeva. Po neutralizaci se totiž může chemická koroze znovu objevit jako důsledek zpětné difuze zbytků protipožárních postřiků z vnitřních částí na povrch dřeva.

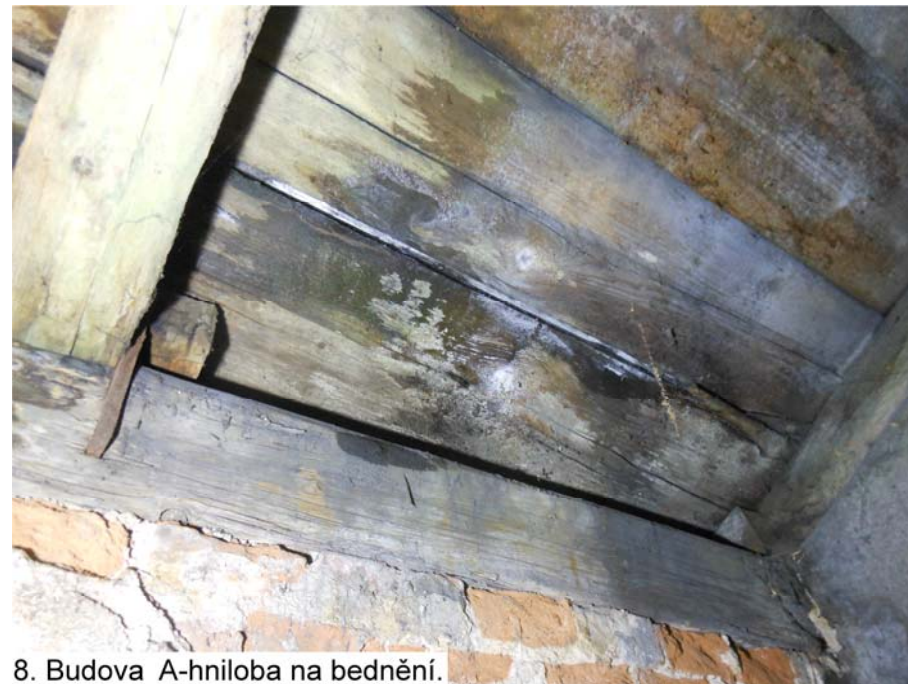
8. Budova A-hniloba na bednění.

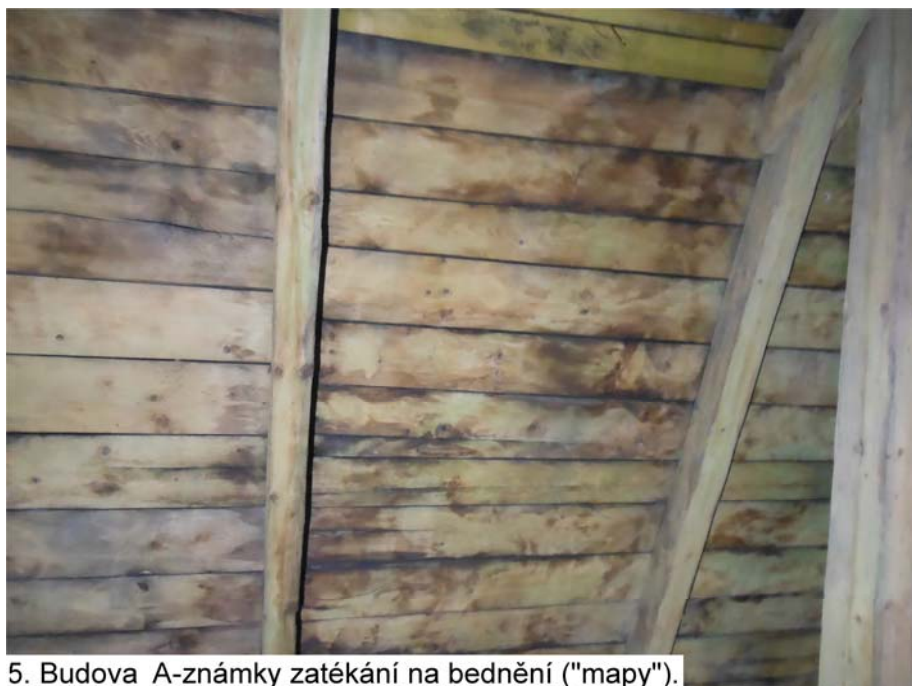
5. Budova A-známky zatékání na bednění ("mapy").

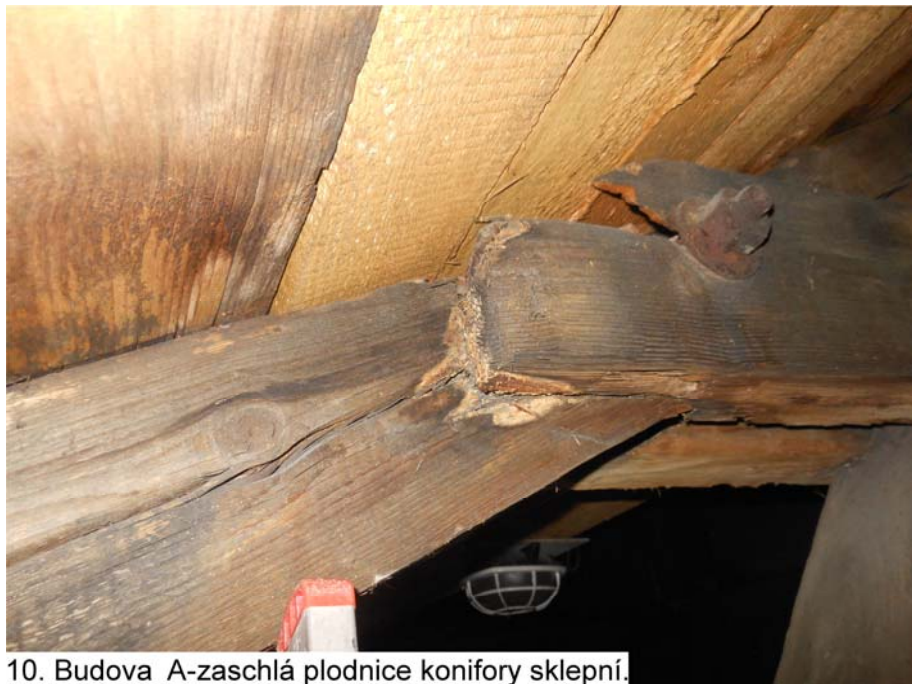
10. Budova A-zaschlá plodnice konifory sklepní.

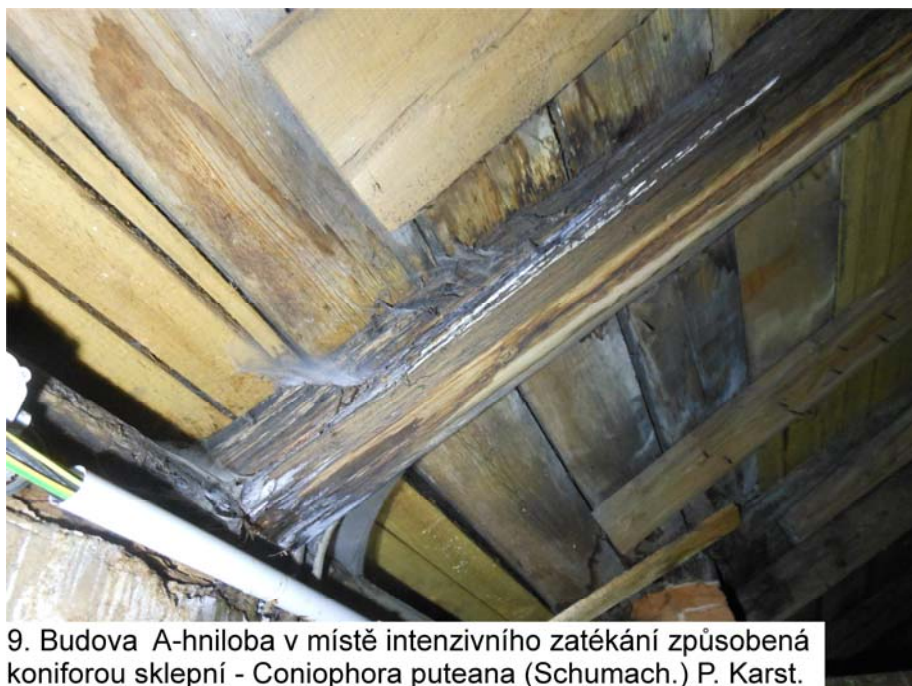
9. Budova A-hniloba v místě intenzivního zatékání způsobená koniforou sklepní - *Coniophora puteana* (Schumach.) P. Karst.

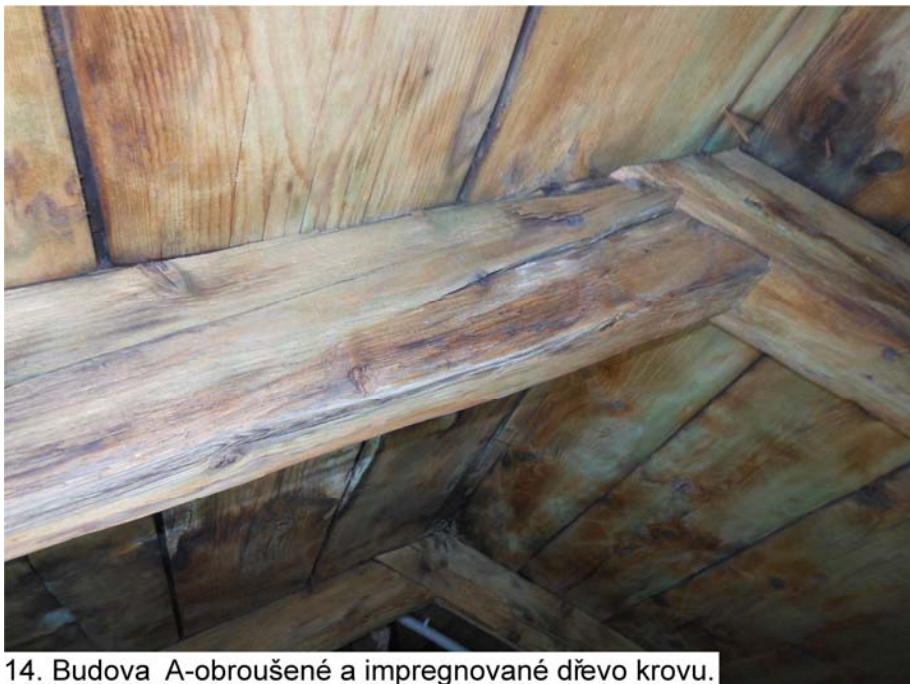
Dřevo obou krovů bylo v minulosti ošetřováno protipožárními přípravky, které způsobily chemickou korozi dřeva (rozvláknění povrchu trámů). Nejspíše při celkové opravě střešního pláště byl krov obroušen a impregnován, což dokazuje zelená barva na trámech a bednění.

14. Budova A-obroušené a impregnované dřevo krovu.

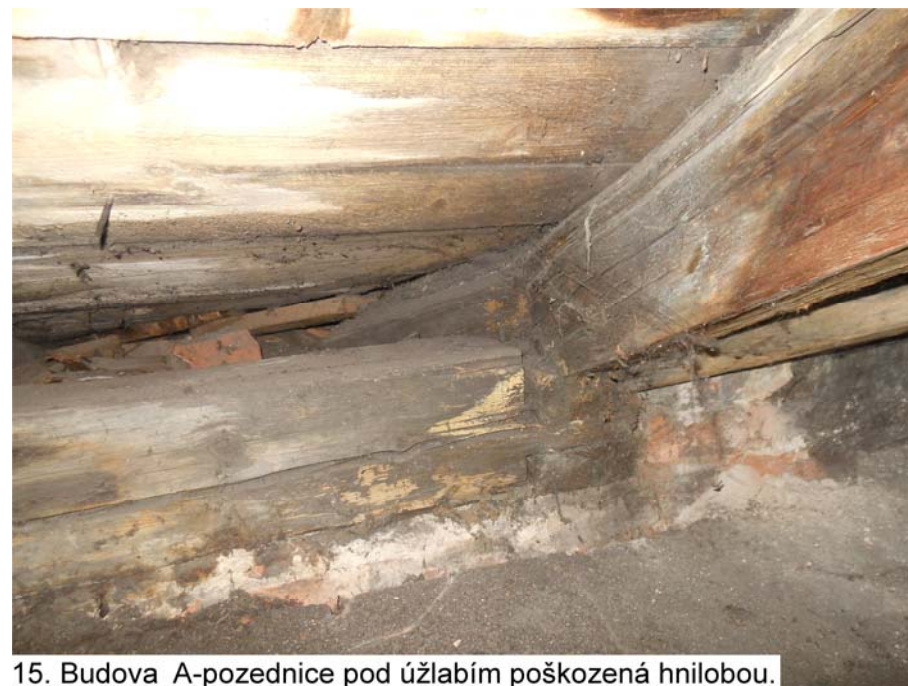
15. Budova A-pozednice pod úžlabím poškozená hnilobou.

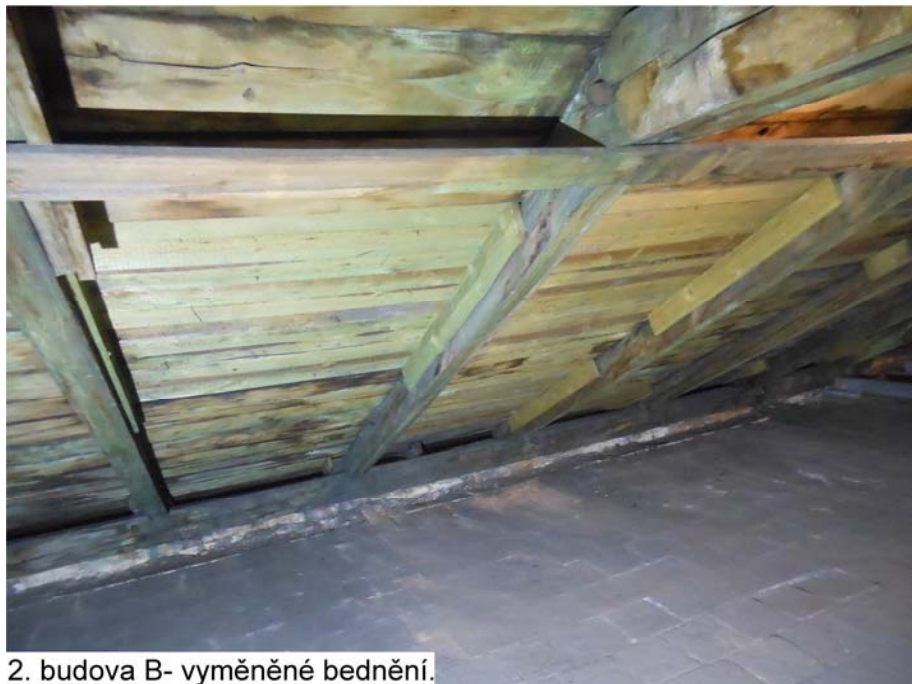
2. budova B- vyměněné bednění.

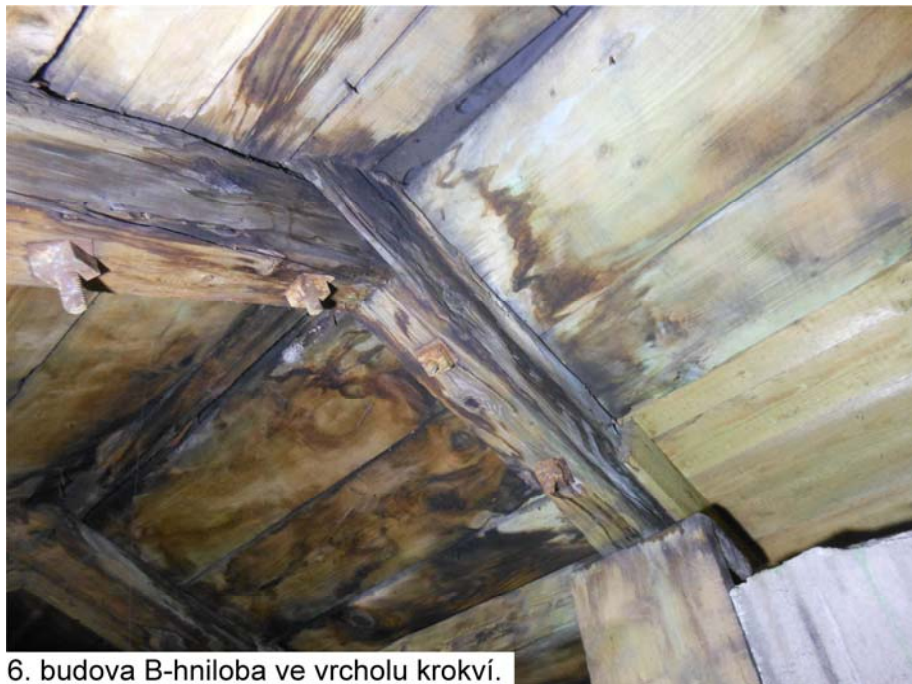
6. budova B-hniloba ve vrcholu krokví.

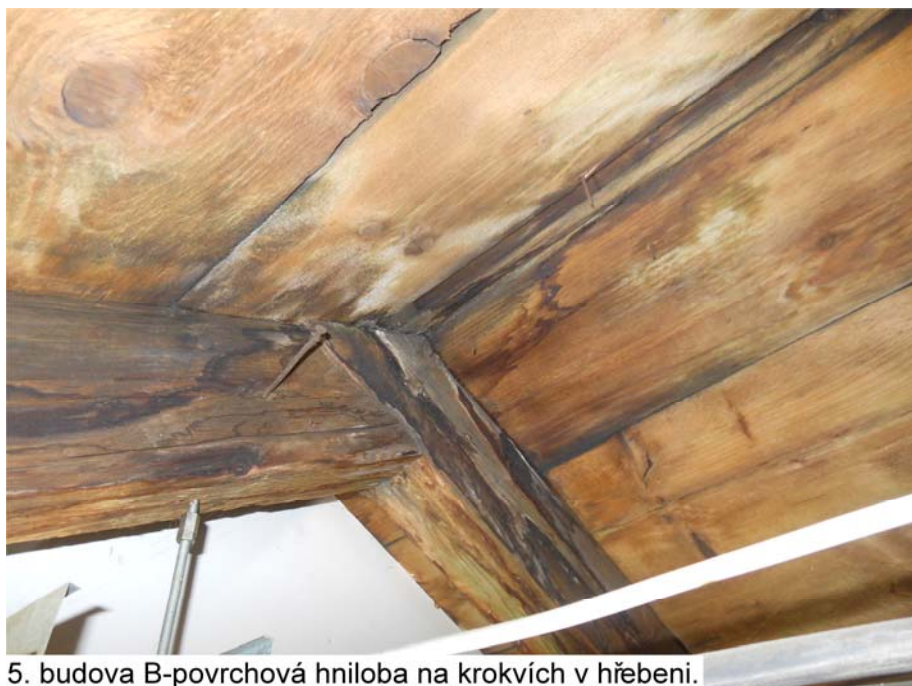
5. budova B-povrchová hniloba na krokvích v hřebeni.

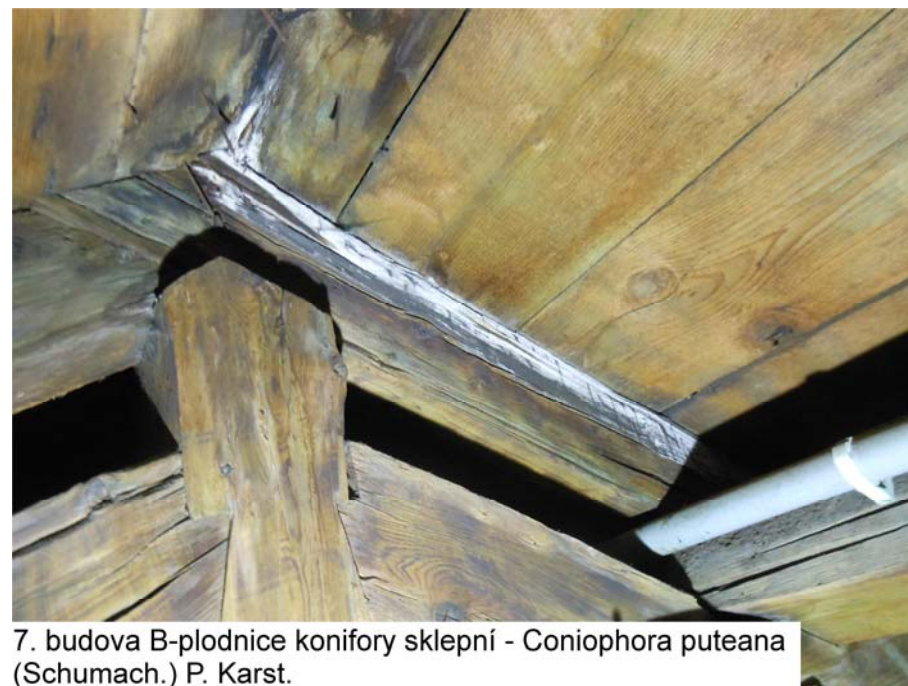
- Poškození krovu byla objevena v místech aktivního zatékání ale i jinde.
- V prostoru krovu dochází k hromadění vlhkosti. Především ve střední části krovu v místech hřebenu pozednice a vestaveb, kde jsou umístěny vzduchotechnické jednotky.
- Na dřevě krovu a na bednění se vyskytuje aktivní hniloba, způsobená konioforou sklepní - *Coniophora puteana* (Schumach.) P. Karst. Houba vytváří bělavé povlaky.

7. budova B-plodnice konifory sklepní - *Coniophora puteana* (Schumach.) P. Karst.

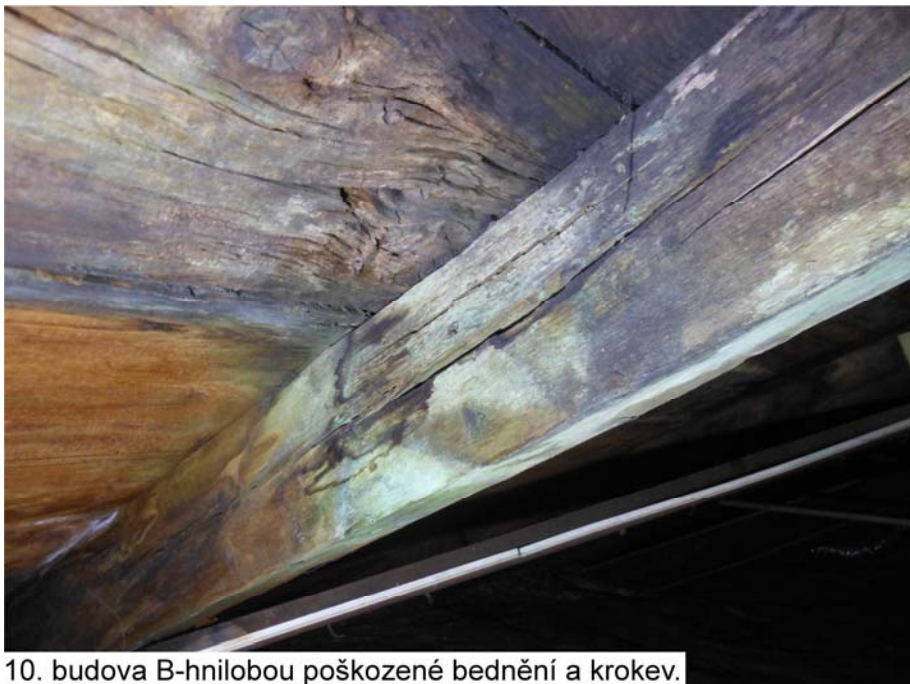
10. budova B-hnilobou poškozené bednění a krokev.

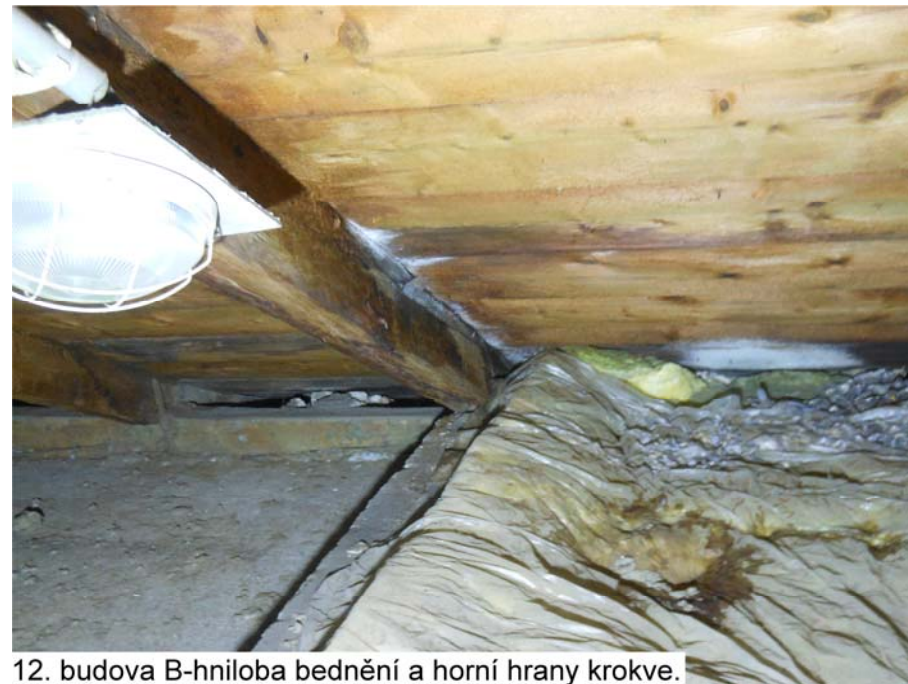
12. budova B-hniloba bednění a horní hrany krokve.

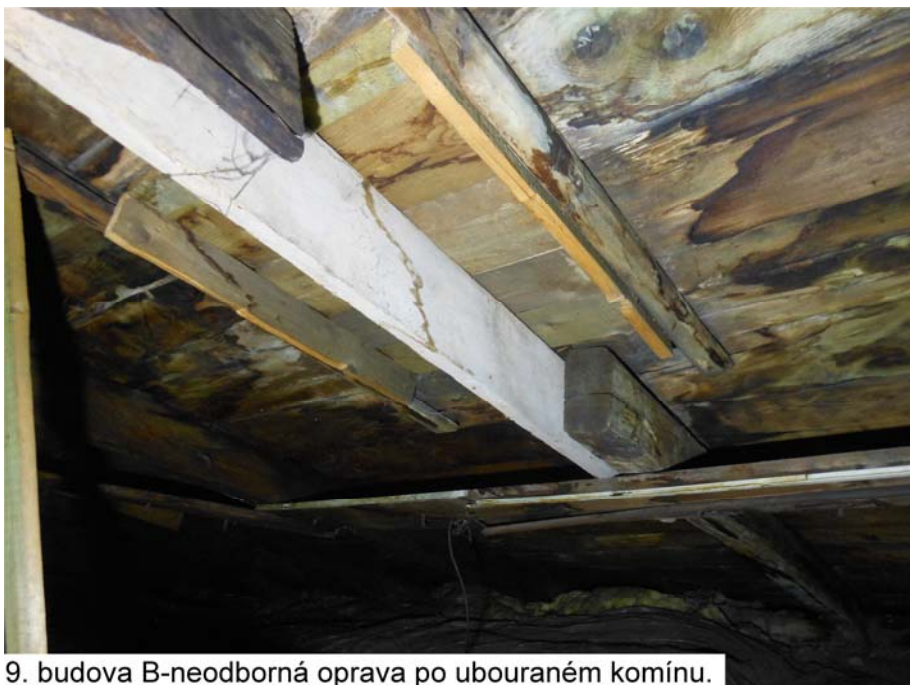
9. budova B-neodborná oprava po ubouraném komínu.

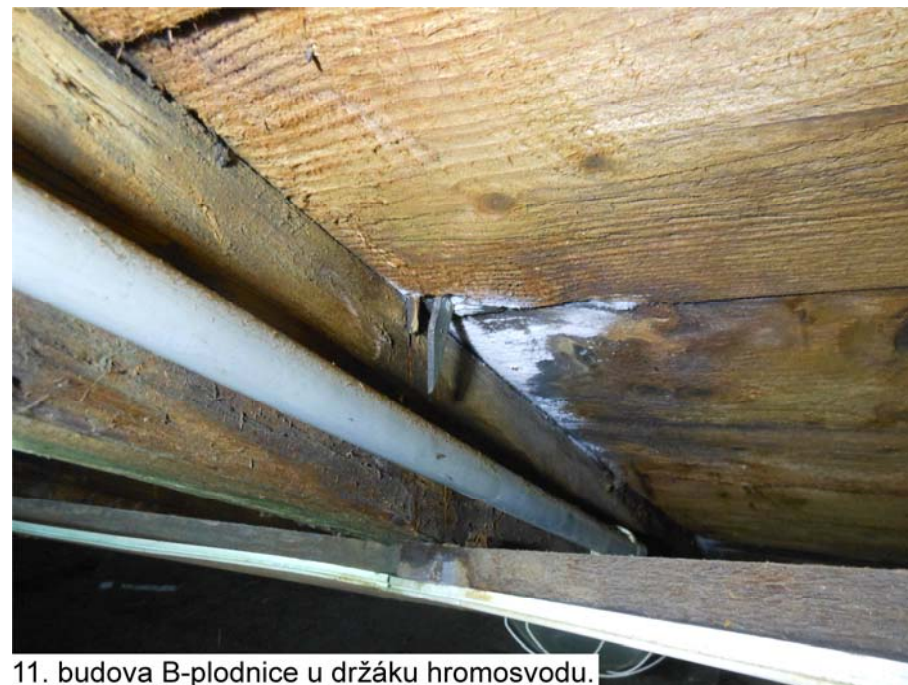
11. budova B-plodnice u držáku hromosvodu.

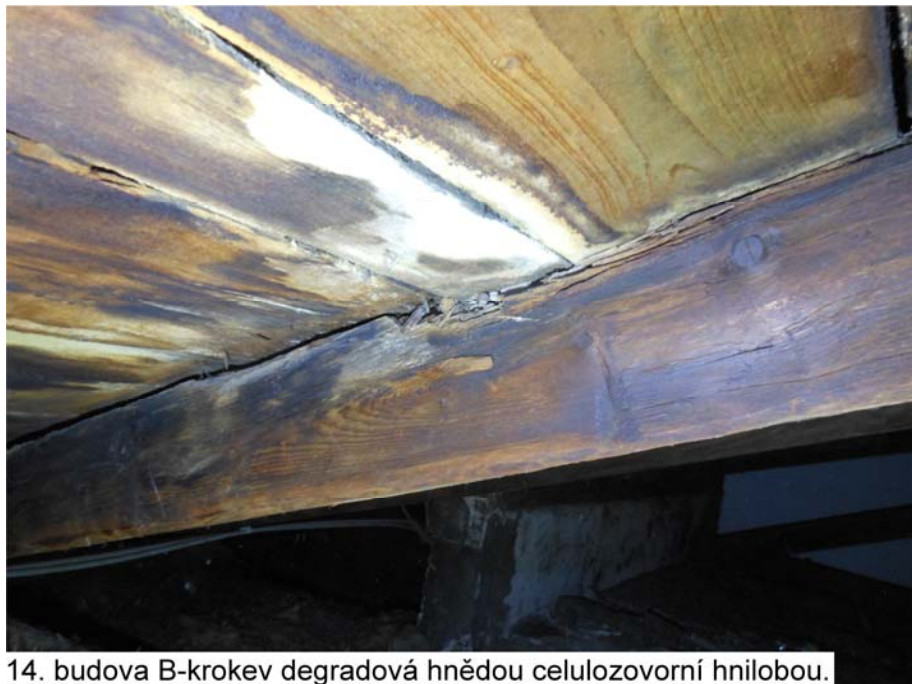
14. budova B-krokev degradová hnědou celulózovorní hnilobou.

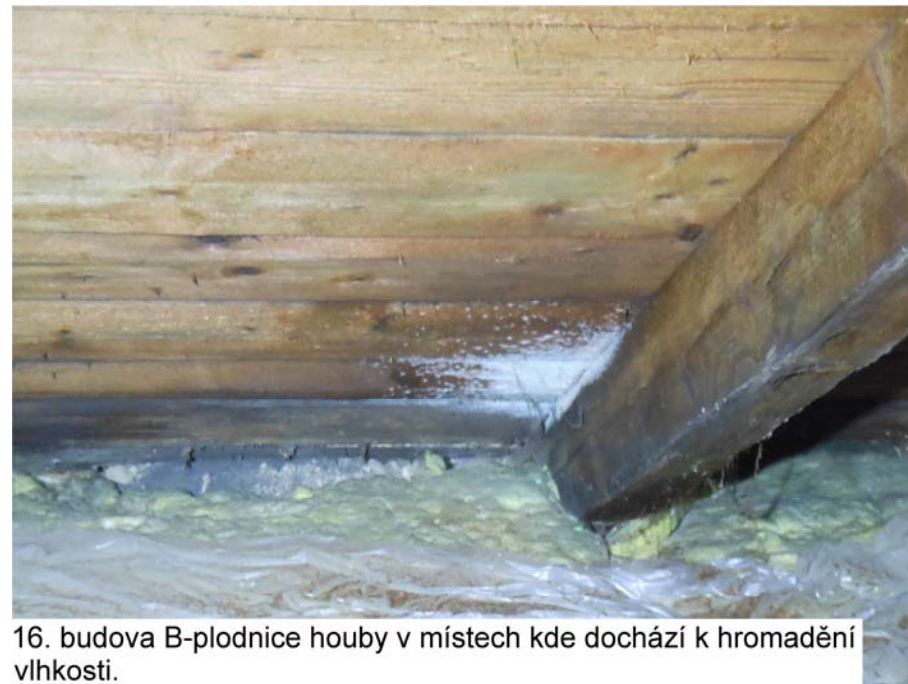
16. budova B-plodnice houby v místech kde dochází k hromadění vlhkosti.

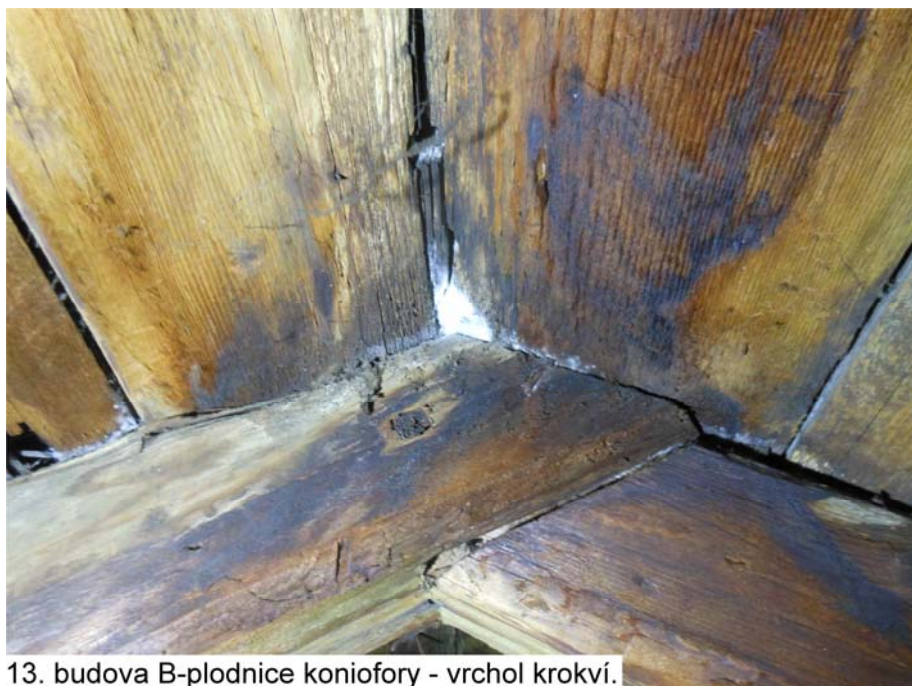
13. budova B-plodnice koniofory - vrchol krokví.

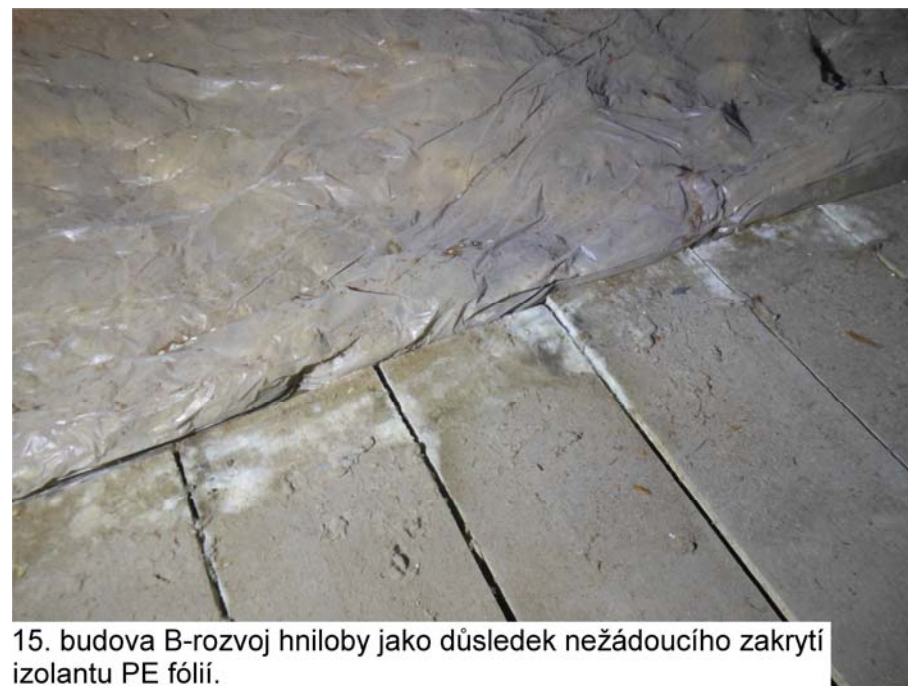
- Dále se houba vyskytuje na stropní konstrukci v místech zateplení. Přes vatou uloženou na stropě je natažena PE folie. Ta zadružuje vlhkost procházející skrz stropní konstrukci a způsobuje její hromadění. V důsledku toho pak dochází k vytvoření optimálních podmínek pro rozvoj dřevokazných hub.
- Další místa poškozená hnilobou se budou pravděpodobně nacházet na horních stranách krokví. To je dáno především skutečností, že do střešního pláště dříve zatékalo (a zatéká), ale také tím že horní plochy trámů jsou pod bedněním a nejsou impregnovány.
- Dřevo krovu je místy poškozeno působením celulozovorní hnědé hniloby, která byla způsobena některou z druhů trámavek (trámová, jedlová plotní). Plodnice nebyly nalezeny.

15. budova B-rozvoj hniloby jako důsledek nežádoucího zakrytí izolantu PE fólií.

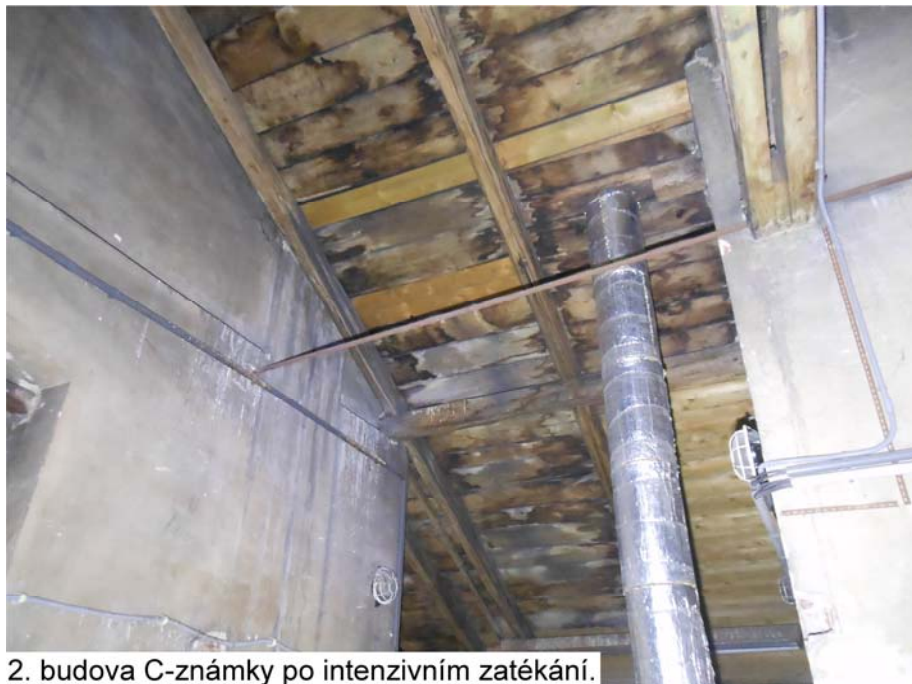
2. budova C-známky po intenzivním zatékání.

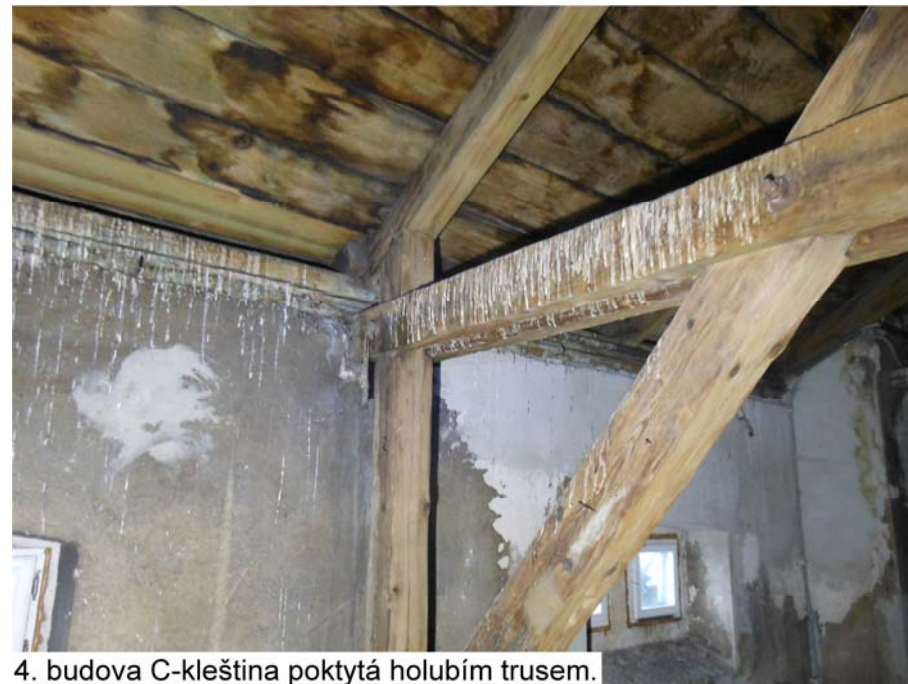
- Povrch dřeva trámů a bednění byl v minulosti opatřen protipožárními nástřiky, které byly v minulosti několikanásobně aplikovány. Ty způsobily chemickou korozi dřeva projevující se rozvlákněním povrchu dřeva.
- Holubí trus trámech mění rovněž způsobuje chemickou korozi dřeva

4. budova C-kleština pokrytá holubím trusem.

- Je nutné zjistit stav chemické koroze dřeva, která nejspíše stále pokračuje a provést nutná opatření k zastavení. (viz. Kapitola 3.1 Postup sanace chemické koroze dřeva)
- Povrch trámů je znečištěn holubím trusem. Ten je třeba odstranit.

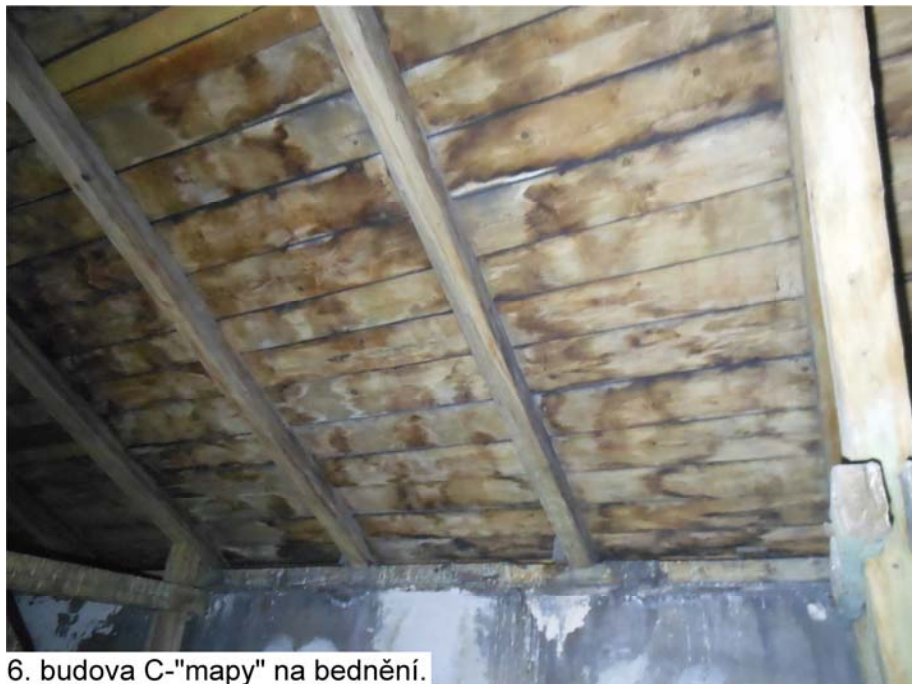
6. budova C-"mapy" na bednění.

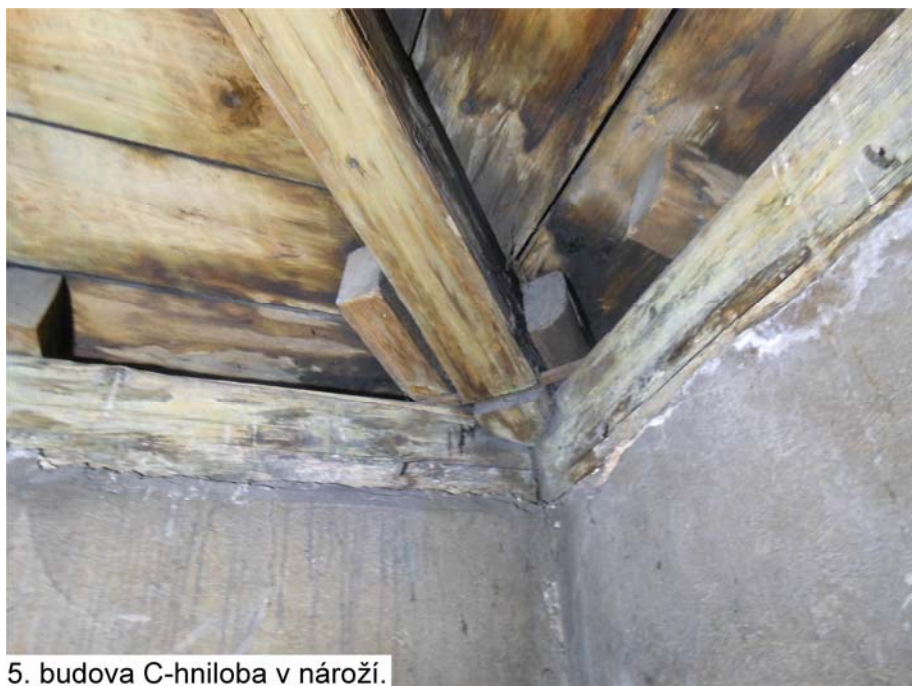
5. budova C-hniloba v nároží.

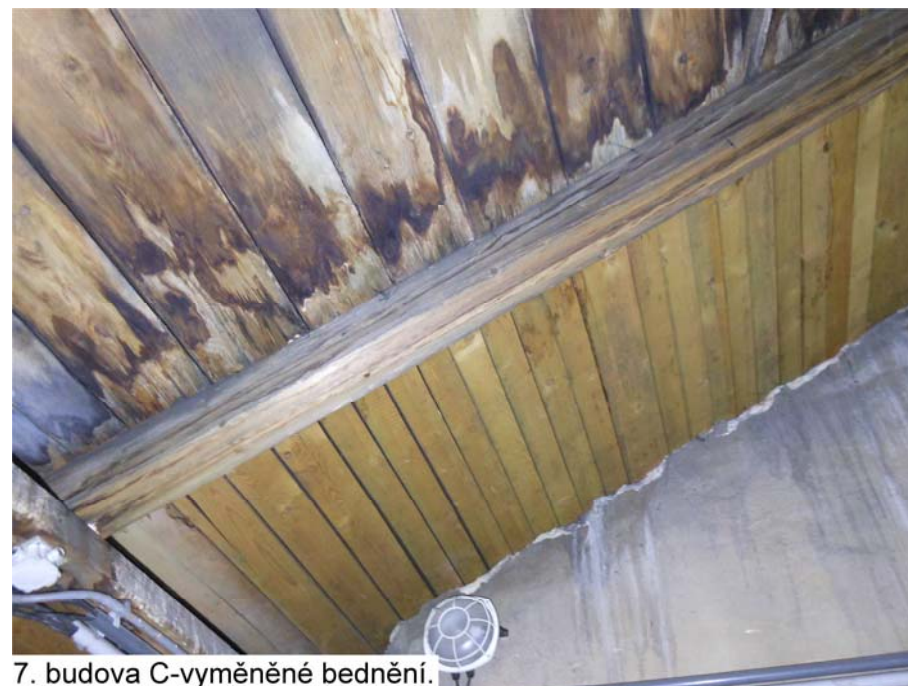
7. budova C-vyměněné bednění.

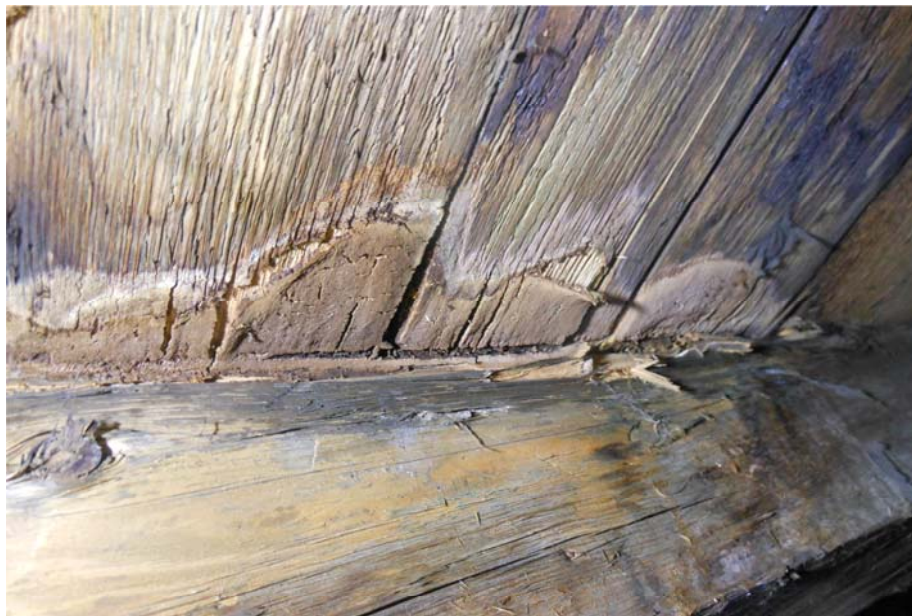
10. budova C-zaschlé plodnice konifory sklepní - *Coniophora puteana* (Schumach.) P. Karst..

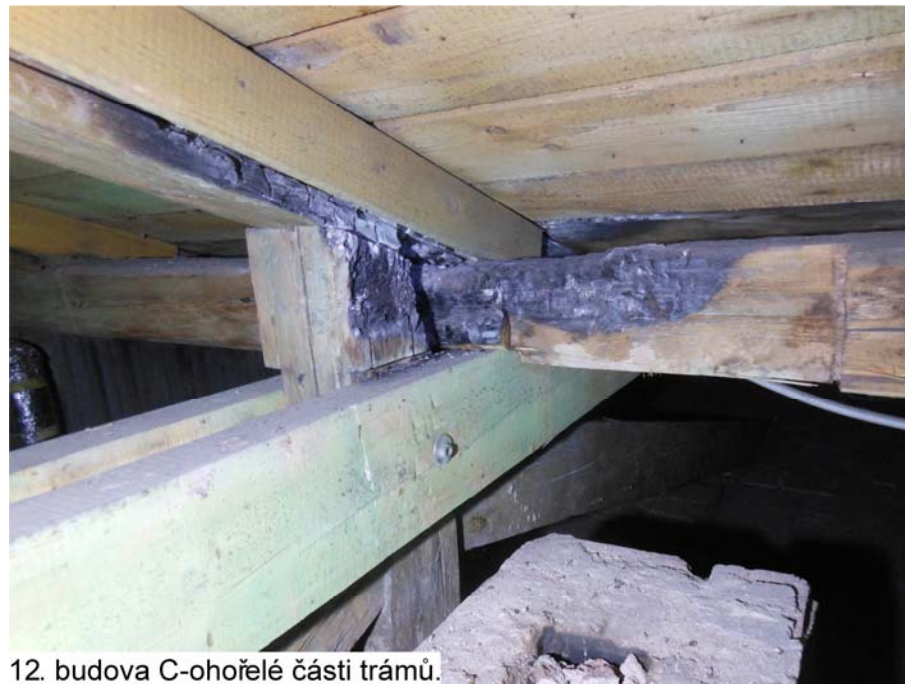
Konstrukce obou krovů je identická s konstrukcemi budovy A. Týká se to hlavního i vedlejšího krovu. Jediným rozdílem jsou vestavby a předěly, které jsou provedeny do půdního prostoru. Nižší krov je částečně opravován, jelikož došlo k zahoření od komínového tělesa. Dřevo hlavního krovu je znečištěno holubím trusem.

12. budova C-ohořelé části trámů.
