Odborný posudek

- **Komplexní průzkum dřevěných konstrukcí krovů objektu hlavního nádraží Děčín, Čsl. mládeže 89/4, 40502 Děčín IV-Podmokly**
- **Doporučení oprav, návrh mechanické sanace, cílené konstrukční a chemické ochrany dřeva**

Komplexní průzkum dřevěných konstrukcí krovů objektu hlavního nádraží Děčín, Čsl. mládeže 89/4, 40502 Děčín IV-Podmokly

04/2023

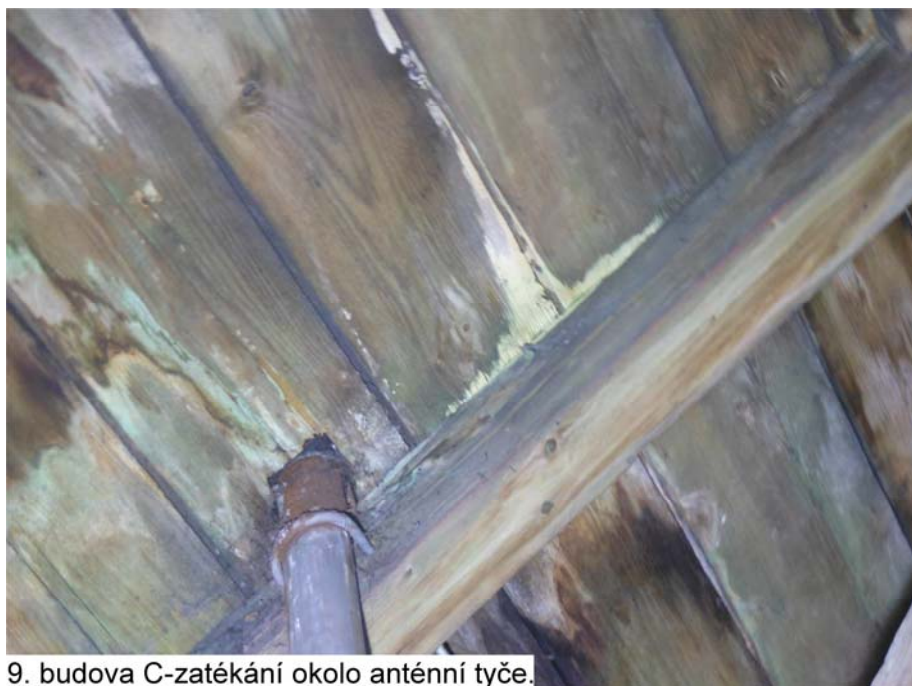
9. budova C-zatékání okolo anténní tyče.

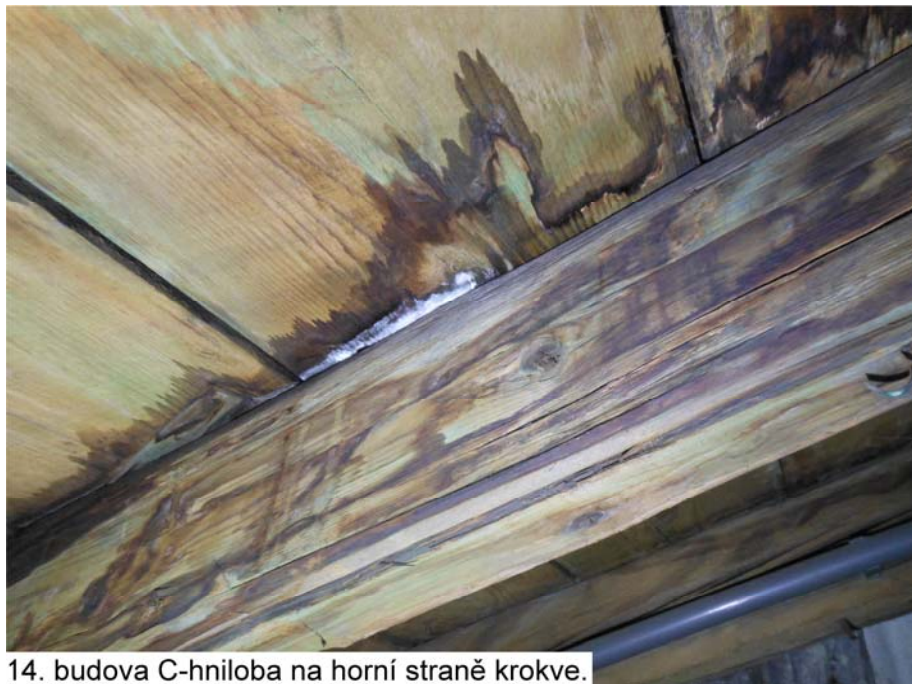
14. budova C-hniloba na horní straně krokve.

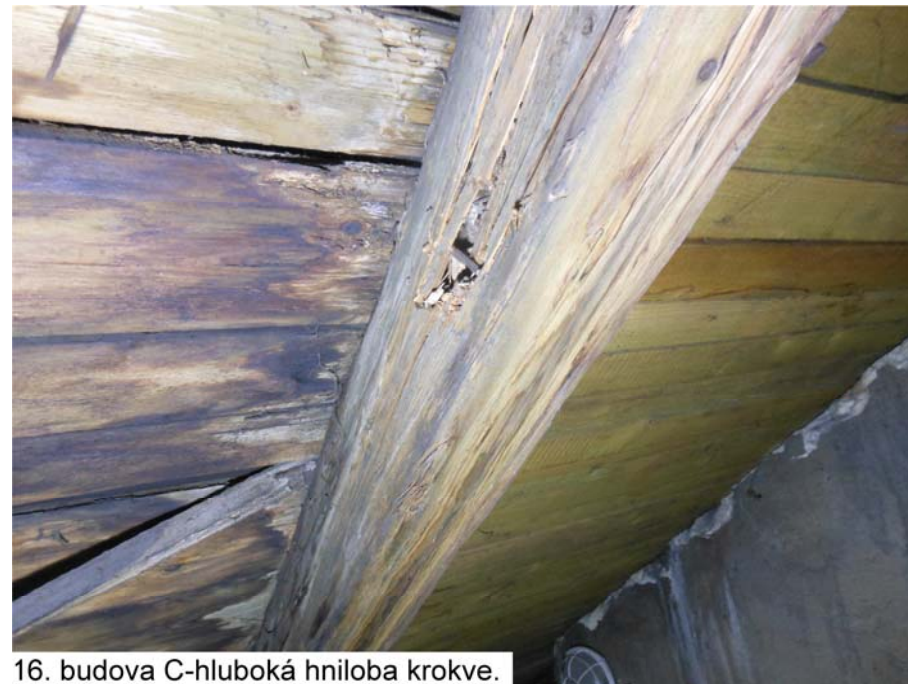
16. budova C-hluboká hniloba krokve.

- Trámy poškozené hloubkovou hnilobou je nutno tesařsky opravit.
- Trámy poškozené povrchovou hnilobou doporučuji zbavit degradované vrstvy (osekat) a následně 2x ošetřit přípravkem Deron Plus. Oslabené prvky musí být překontrolovány statikem, který rozhodne o jejich případném vyztužení.

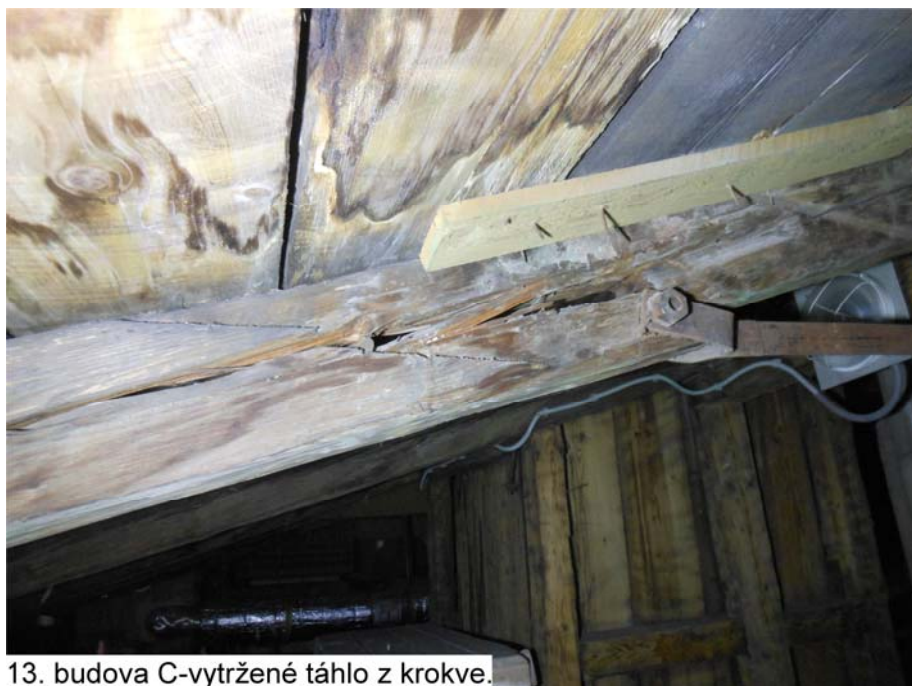
13. budova C-vytržené táhlo z krokve.

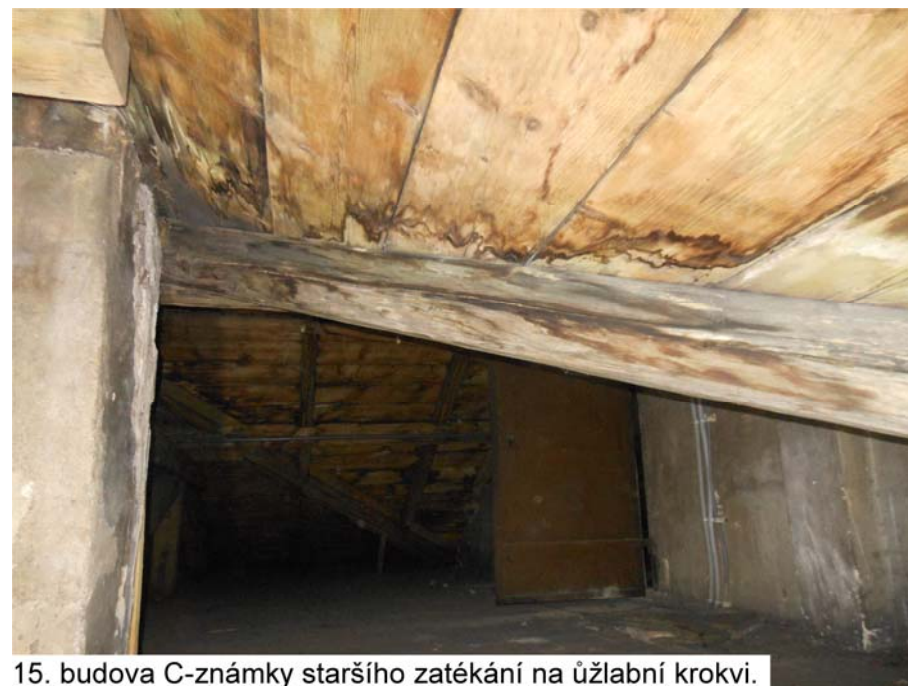
15. budova C-známky staršího zatékání na úžlabní krokvi.
