Stavebně technický průzkum výpravní budovy nádraží v Senici na Hané

V Praze 11/2020

Vypracoval: Ing. Zdeněk Vávra
autorizovaný inženýr

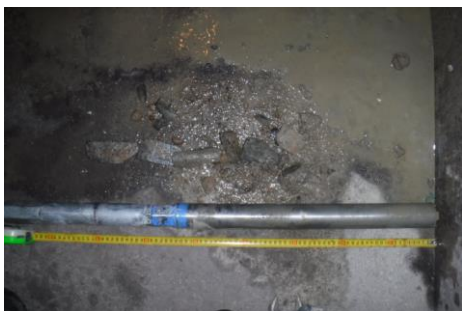
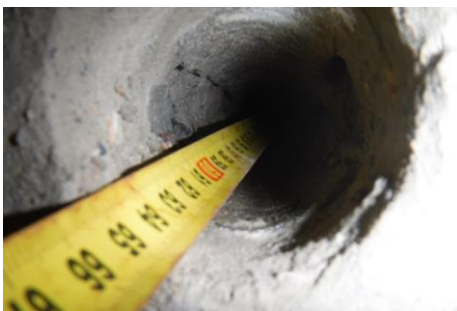
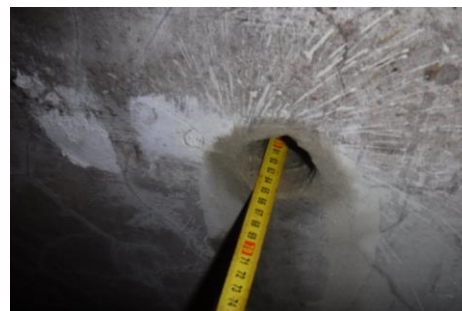
Sondou do stěny byla zjištěna následující skladba:

- Omítka 30 mm
- Kamenné zdivo 540 mm
- Terén

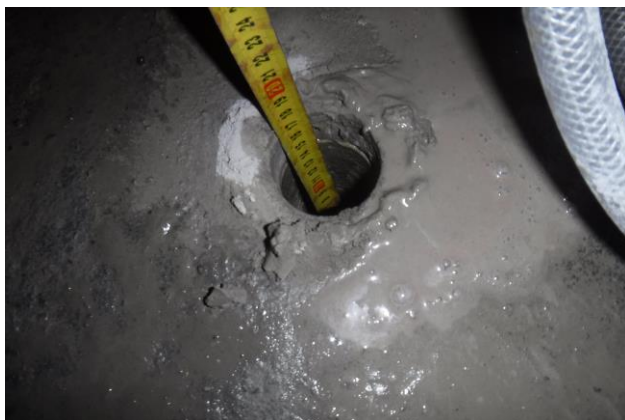
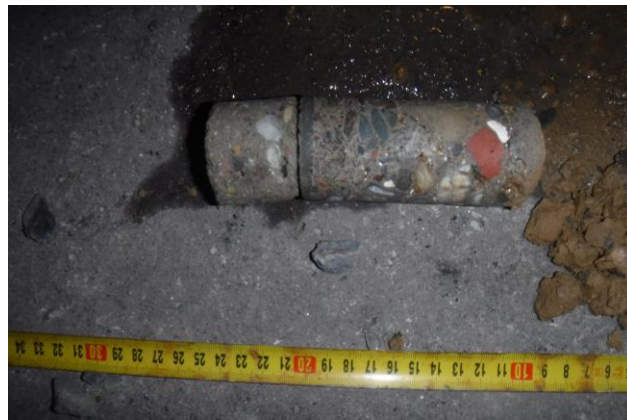
Sondou do podlahy byla zjištěna následující skladba:

- Cementový potěr 30 mm
- Prostý beton 100 mm
- Hutněný terén

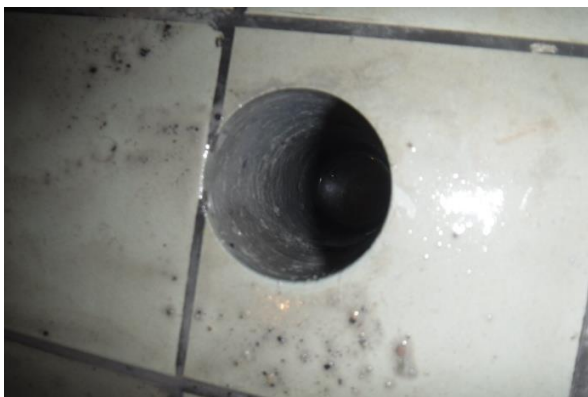
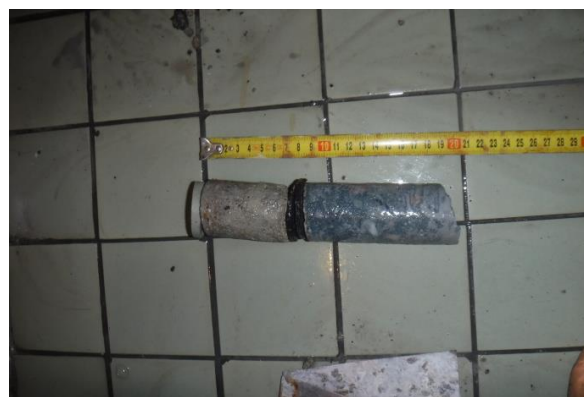
Chodba vedoucí do služebního zázemí spojuje starou část a přístavbu. Z chodby se vstupuje do místnosti s akumulátory, denní místnosti, na schodiště vedoucí na půdu, na schodiště vedoucí do sklepa, a v prostoru přístavby do koupelny, na služební WC a do šaten. Podlahu chodby tvoří částečně vyspravovaná kletovaná cementová vrstva a částečně keramická dlažba. Na vápenocementové omítce jsou na stěně proti vstupu do sklepa patrné poruchy způsobené vlhkostí. Jedná se o výkvěty ve vodě rozpustných solí cca 200 mm nad úrovní podlahy. Pravděpodobně se jedná o místo stěny, kde je umístěn komín přístavby. V místě přístavby je nášlapná vrstva podlahy tvořená keramickou dlažbou vč. vrstvy na soklu stěny. V chodbě byla provedena sonda, kterou byla zjištěna následující skladba:

- | | |

| - Keramická dlažba | 10 mm |
| - Cementový potěr | 65 mm |
| - 2 vrstvy asfaltové izolace | 5 mm |
| - Podkladní beton | 150 mm |

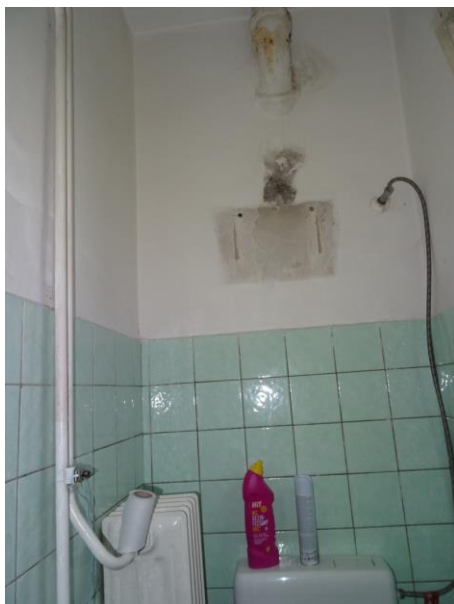
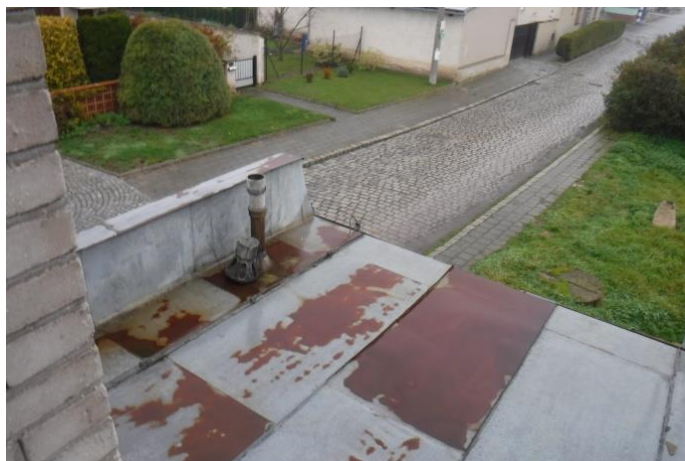
Vedle koupelny je umístěno **WC s předsíňkou**, ve které je malé umyvadlo. Stejně jako v koupelně je na podlaze keramická dlažba a na stěnách keramický obklad do výšky cca 1800 mm. Předsíňka je bez zjevných poruch. **V prostoru WC dochází k zatékání do konstrukce stěny za toaletní mísou. Zatékání je způsobeno spadlou krycí hlavicí odvětrání kanalizace** (viz foto).

Nepoužívaná komínová tělesa by měla být opatřena ochrannými stříškami, aby nedocházelo k vnikání vody do komínového zdiva, zaslepena, nebo zrušena. Akutní je zaslepení komínu odvětrání kanalizace na střeše přístavby, kde dochází k vnikání vody do konstrukce a poškozování zdiva na služebním WC.

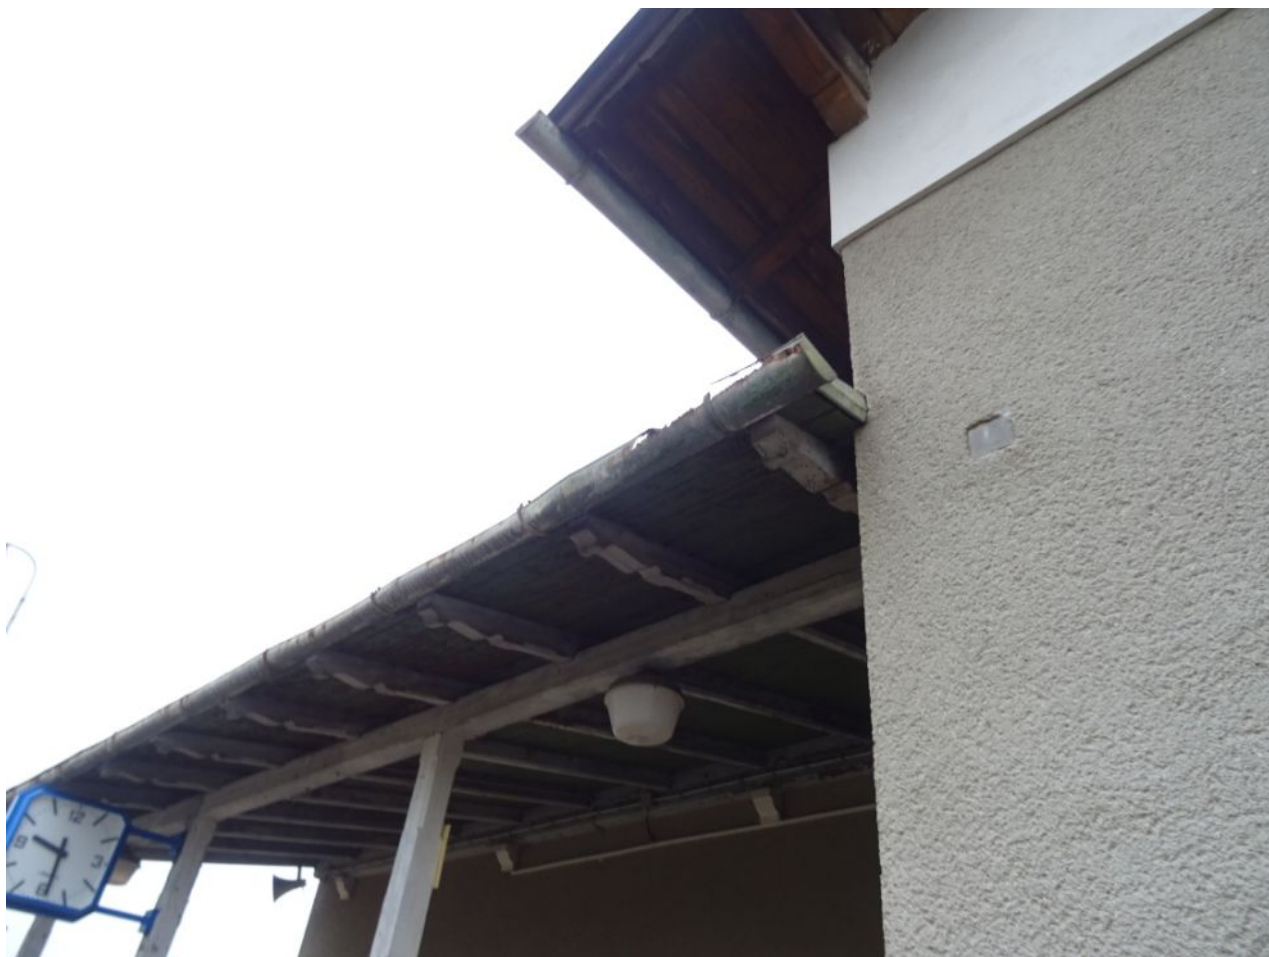
013 Zastřešení nástupiště a poškozené okapové svody.jpg

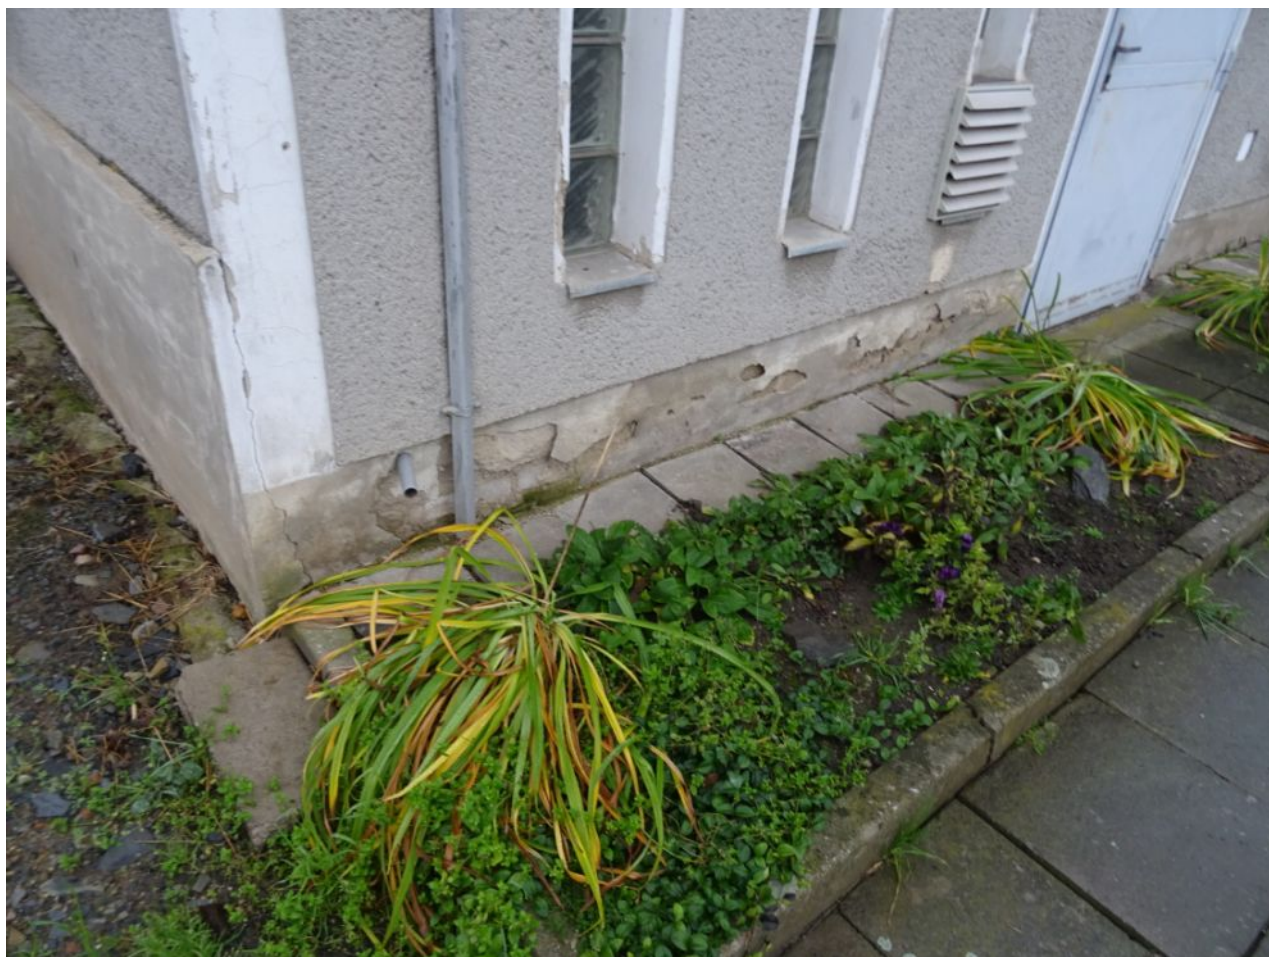
025 Pohled na SV stranu budovy a plochy před budovou - poškození soklu.jpg

U konstrukcí stěn je také nutné minimalizovat možnosti vnikání vody do konstrukce. Ideální by bylo prověřit skladbu chodníku a ostatních ploch v bezprostřední blízkosti budovy. S vysokou pravděpodobností jsou tyto plochy a jejich podklad jedním z hlavních zdrojů vnikání vody do konstrukcí stěn. Zpevněné plochy v okolí budovy by měly být vyspraveny a případně obnoveny tak, aby nedocházelo k vnikání vody pod zpevněné vrstvy, nebo aby byla účinně odváděna od objektu. S tím souvisí i zajištění bezproblémového odtoku dešťové vody do dešťové kanalizace.

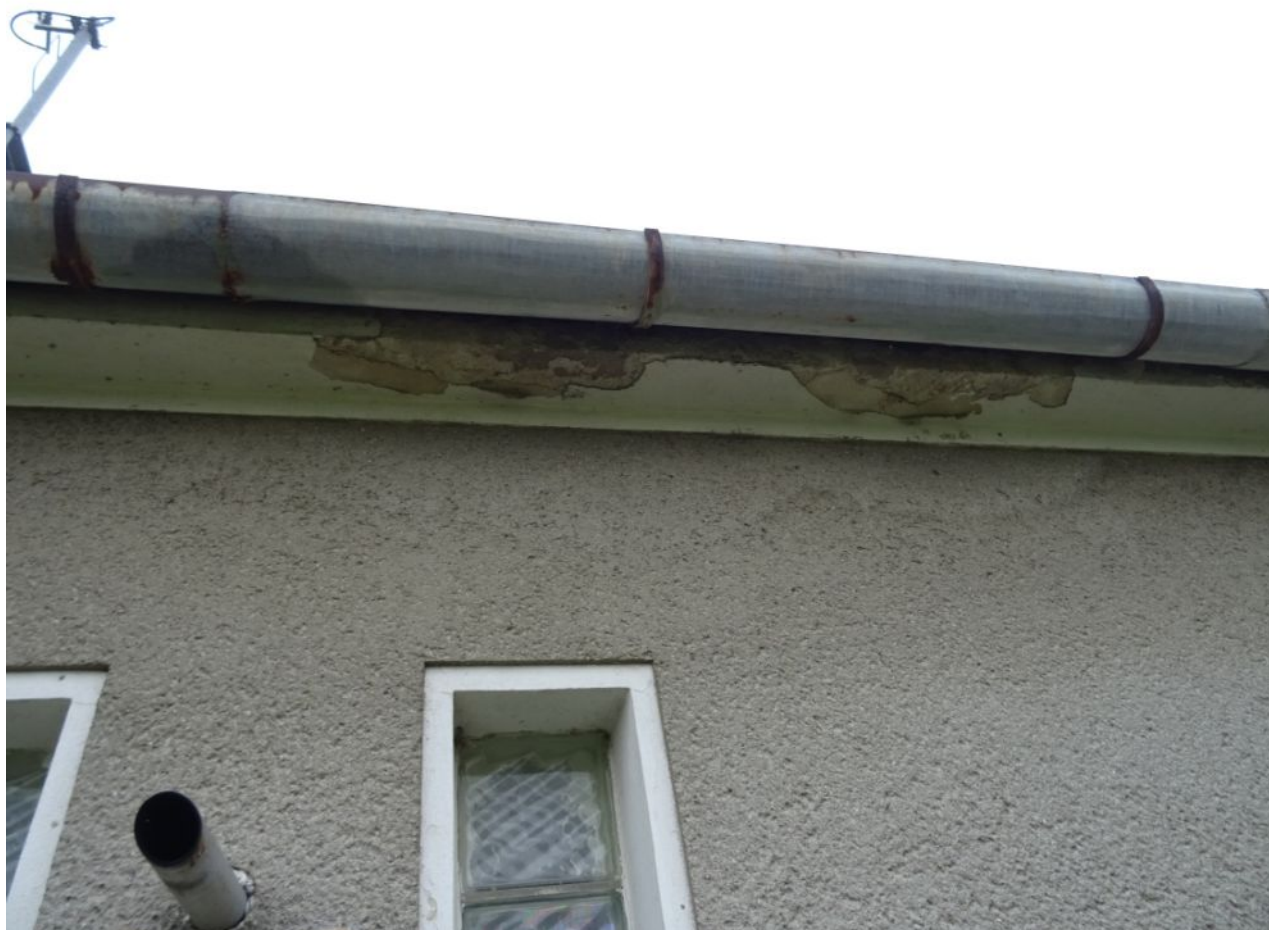
026 Zatékání na řimsu .jpg

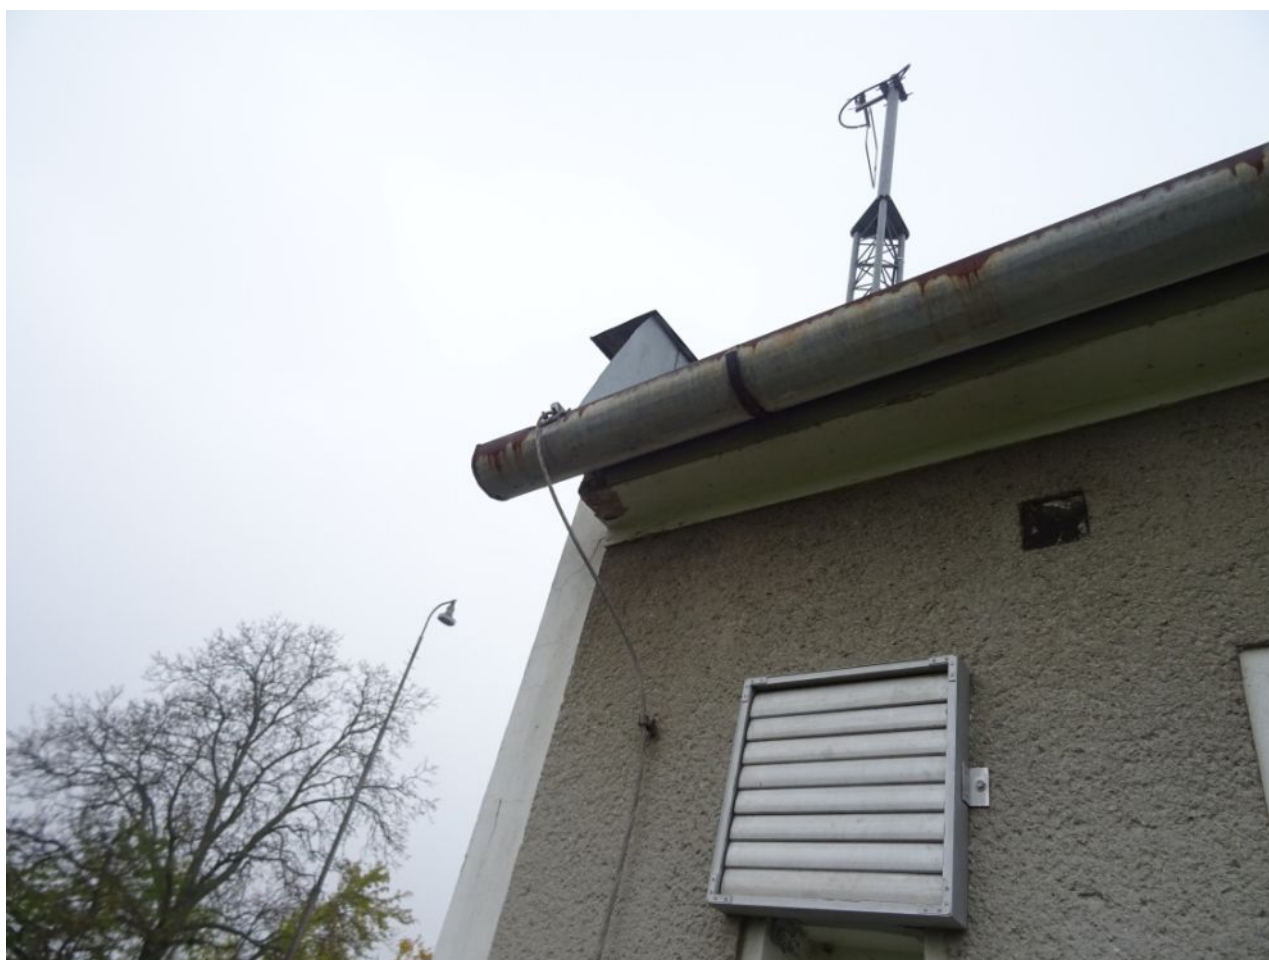
028 Koroze okapových svodů.jpg

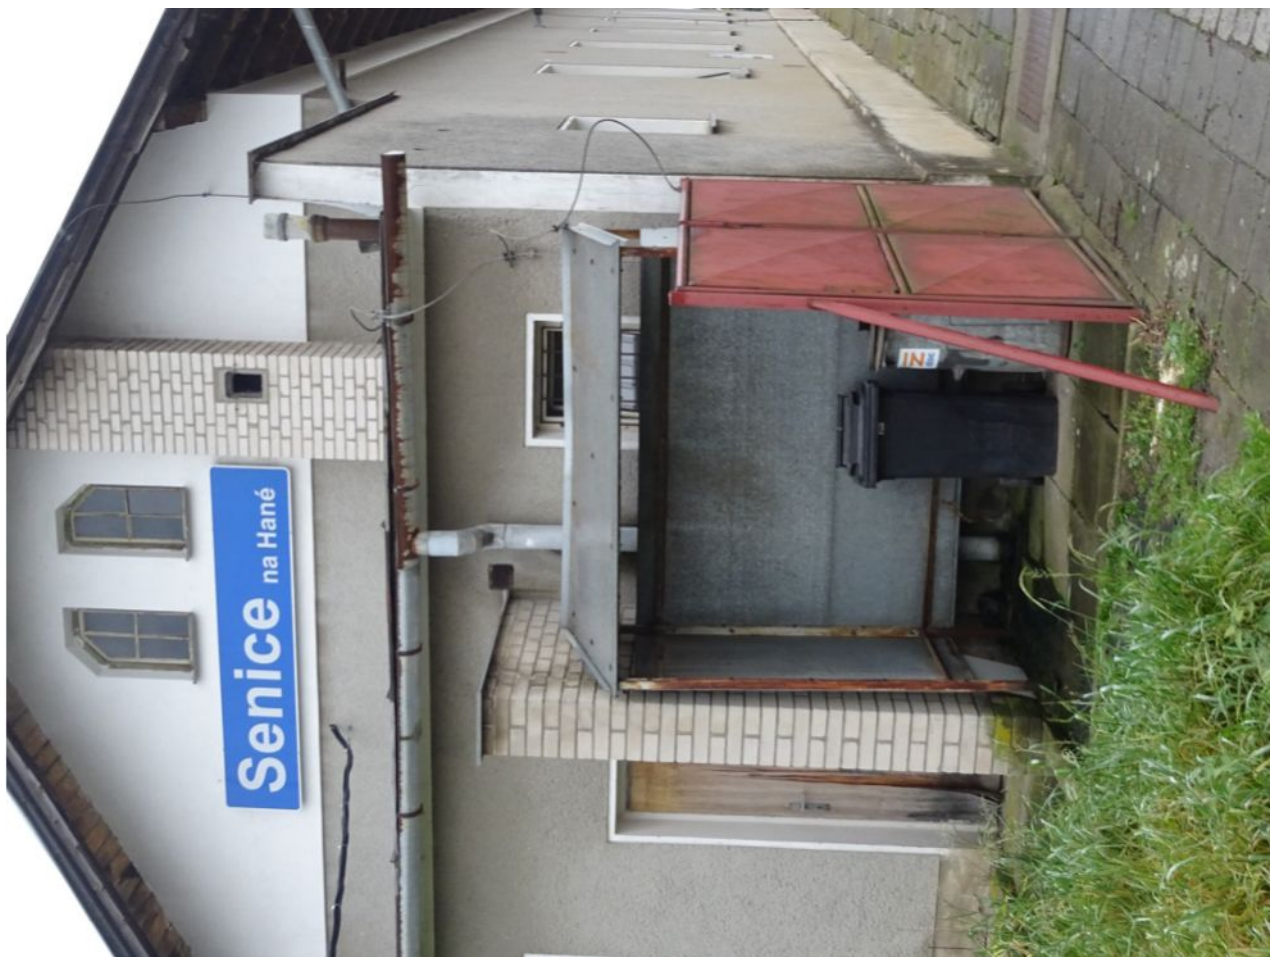
031 Přístřešek na popelnice a koroze okapových svodů.jpg

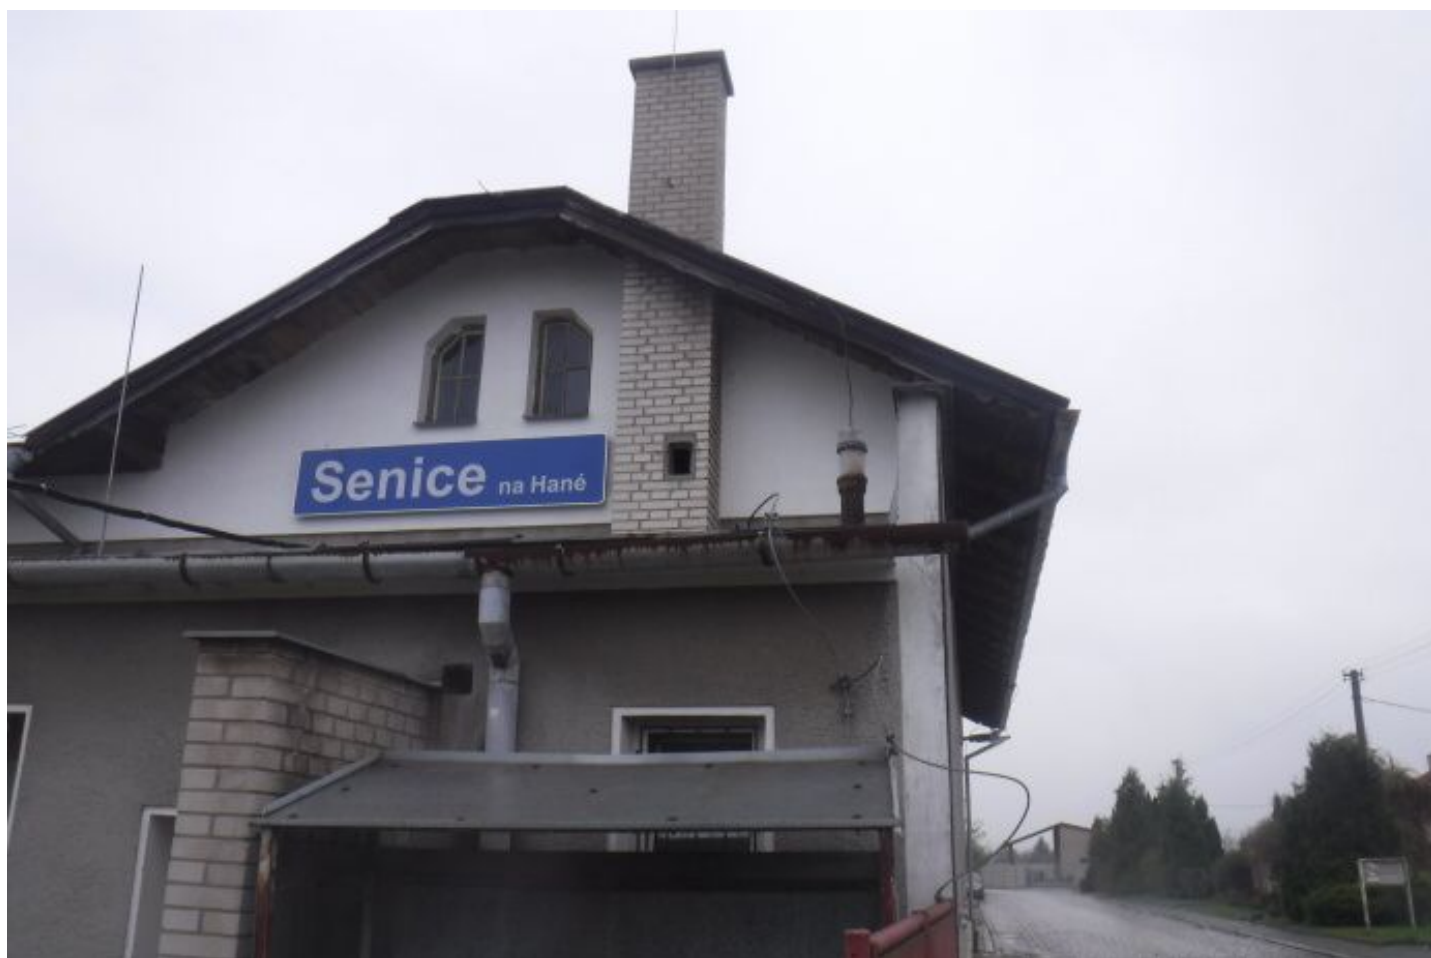
032 Přístřešek na popelnice a koroze okapových svodů.jpg

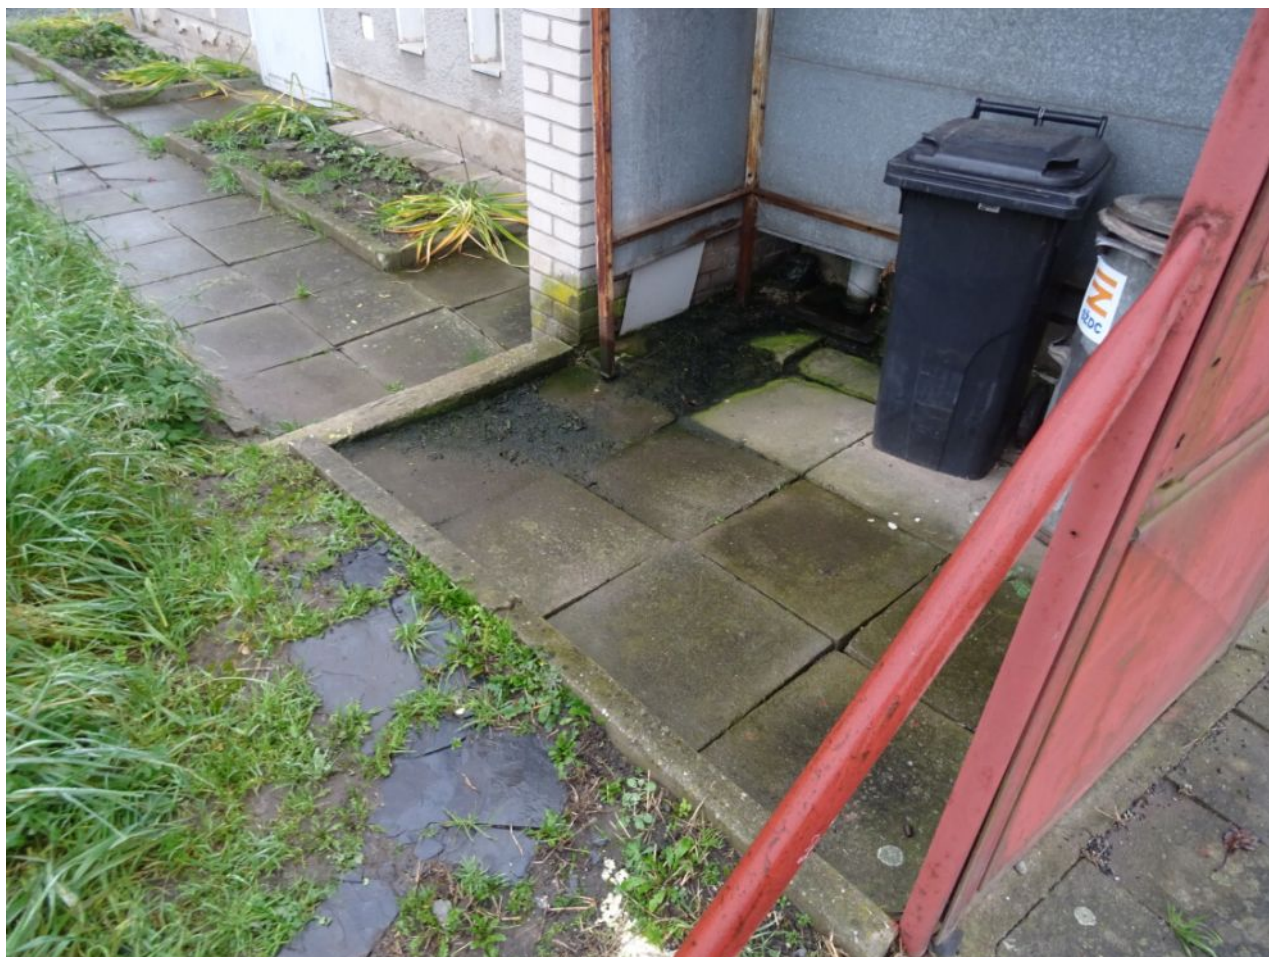
Na vnějším líci konstrukcí stěn se vyskytují svislé trhliny, které kopírují místo uložení vazných trámů krovu. Výskyt trhlín je pravděpodobně spojen s absencí ztužujícího věnce po obvodu budovy. Na konstrukcích stěn jsou patrné pouze minimální poruchy spojené s vnikáním vlhkosti do konstrukce a to ostřikem a lokálně i vzlínáním. Na severovýchodní straně objektu je patrné stékání vody po římse střechy pod krytinou a současně poruchy v soklové části stěny. Dále se jedná o vlhké mapy, výkvěty solí a lokální odpadávání omítky. Tyto poruchy se na konstrukcích vyskytují ve většině případů do výšky 250 mm nad úroveň terénu. U severního rohu budovy je umístěn přístřešek pro popelnice. Současně je zde zaústěn okapový svod do gajgru. V době prováděného stavěbně technického průzkumu se v místě gajgru hromadila voda. Je evidentní, že nedochází k odtoku vody do dešťové kanalizace. Dále je v bezprostředním okolí patrný propad dlažby.

033 Propad dlažby u nefunkčního gajgru na SV straně objektu.jpg

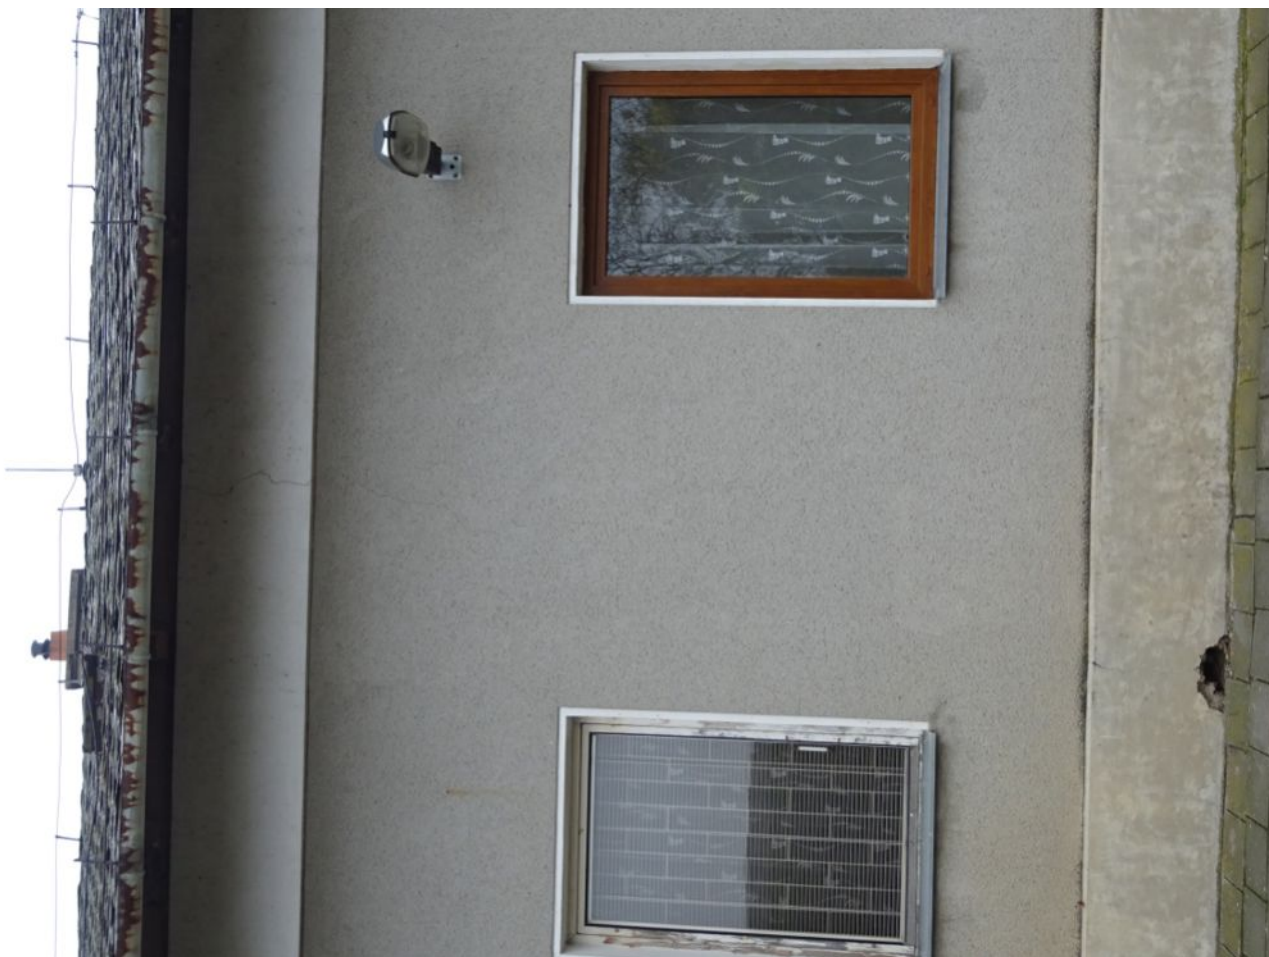
Na konstrukcích stěn jsou v úrovni uložených vazných trámů patrné svislé trhliny. **Důvodem je pravděpodobně absence vodorovných ztužujících věnců objektu.** Současně může mít vliv vnikání vody do úrovně základů. Pro řešení tohoto problému by bylo nutné obvodové stěny sepnout v úrovni stropu. Takovou skutečnost by bylo nutné staticky posoudit.

042 Pohled na prokreslenou trhlinu na SZ fasádě budovy.jpg

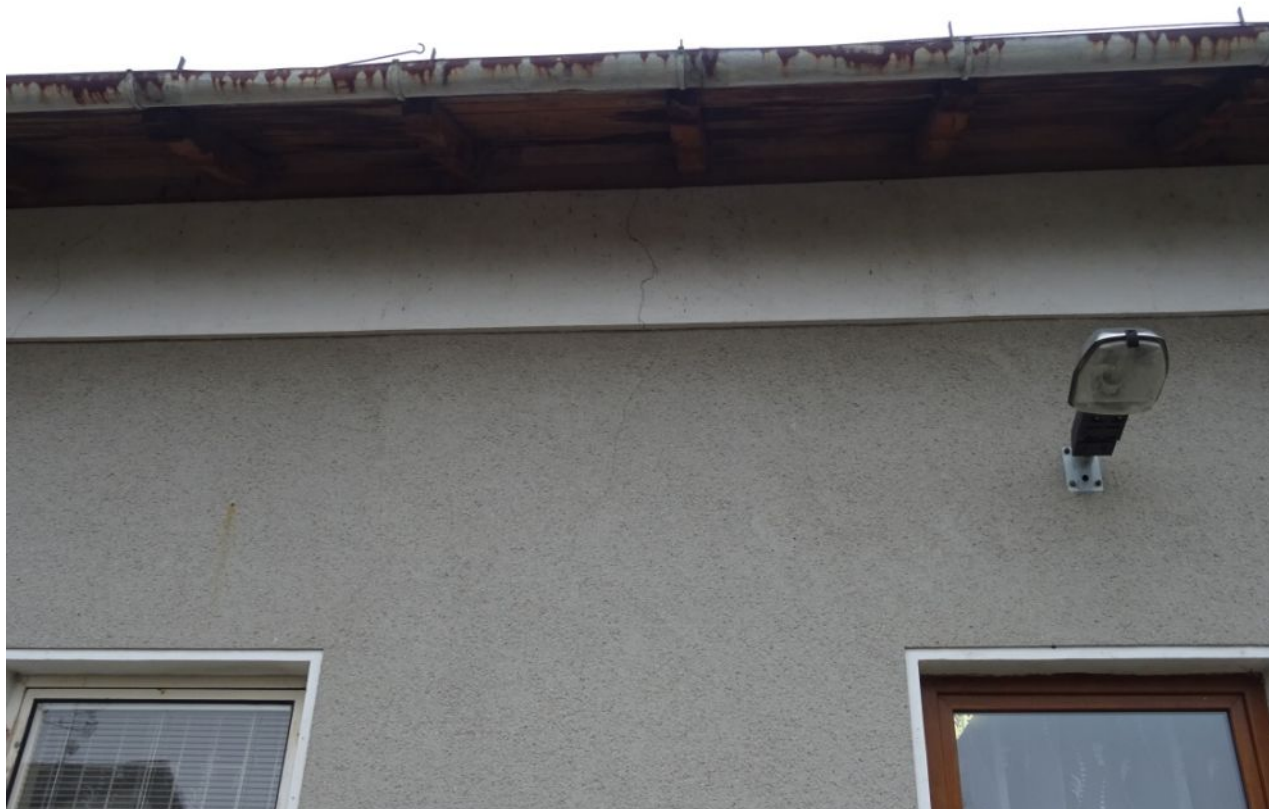
043 Pohled na prokreslenou trhlinu na SZ fasádě budovy - detail.jpg

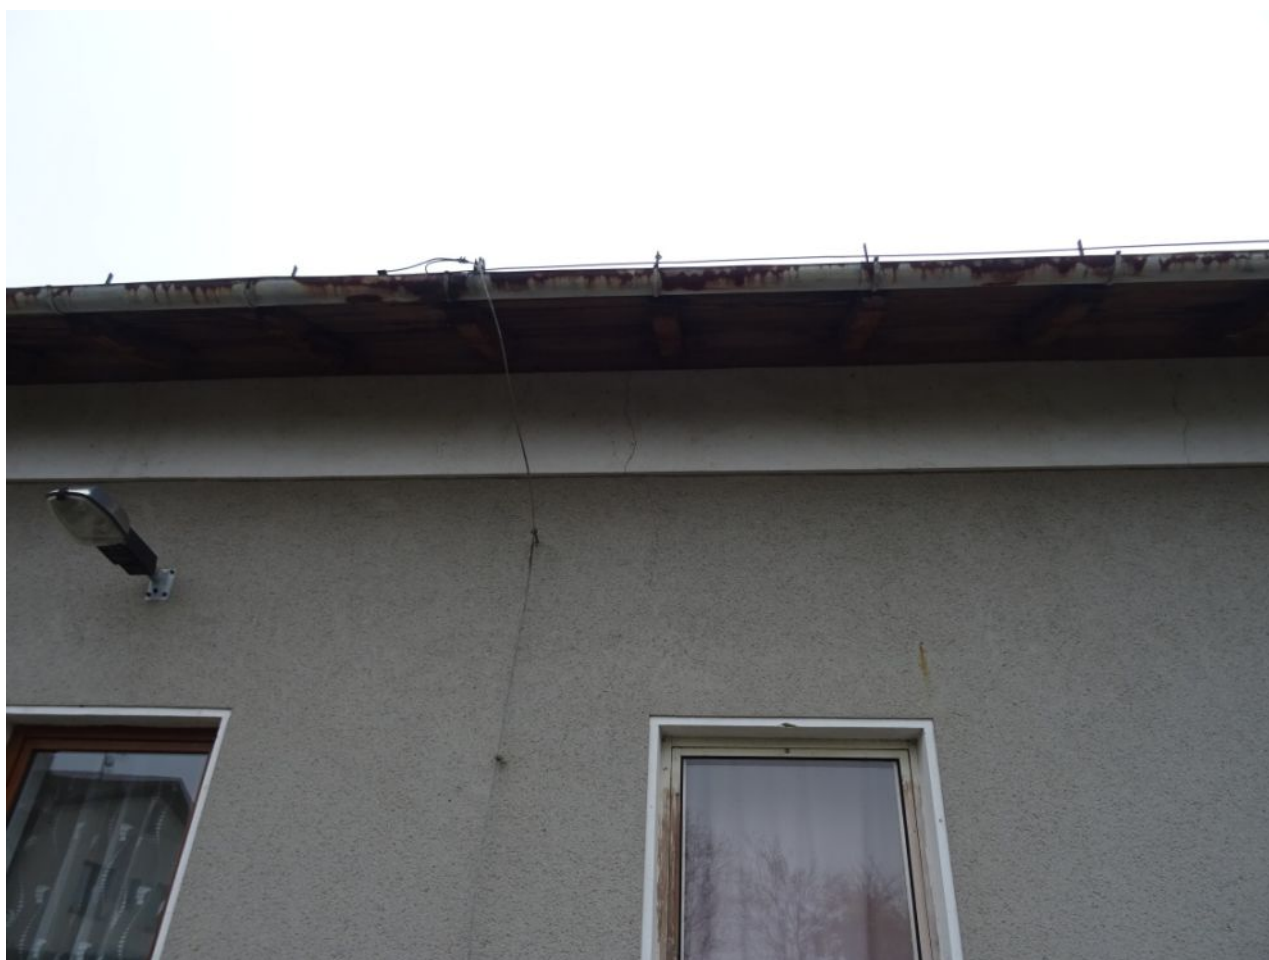
044 Pohled na prokreslenou trhlinu na SZ fasádě budovy.jpg

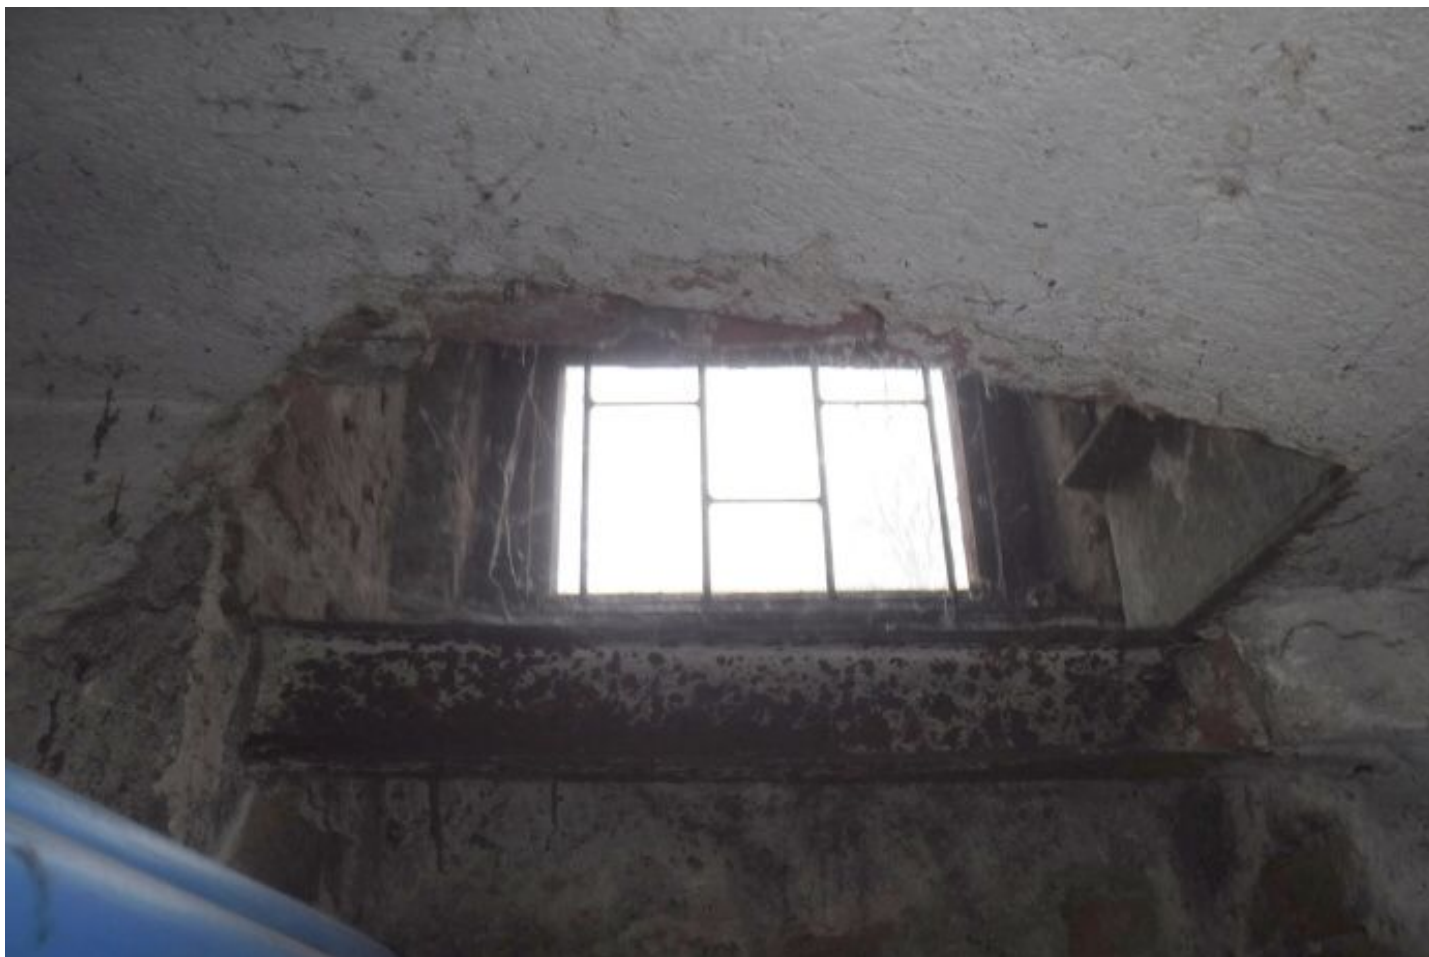
058 Povrchová koroze ocelového neošetřeného prvku.jpg

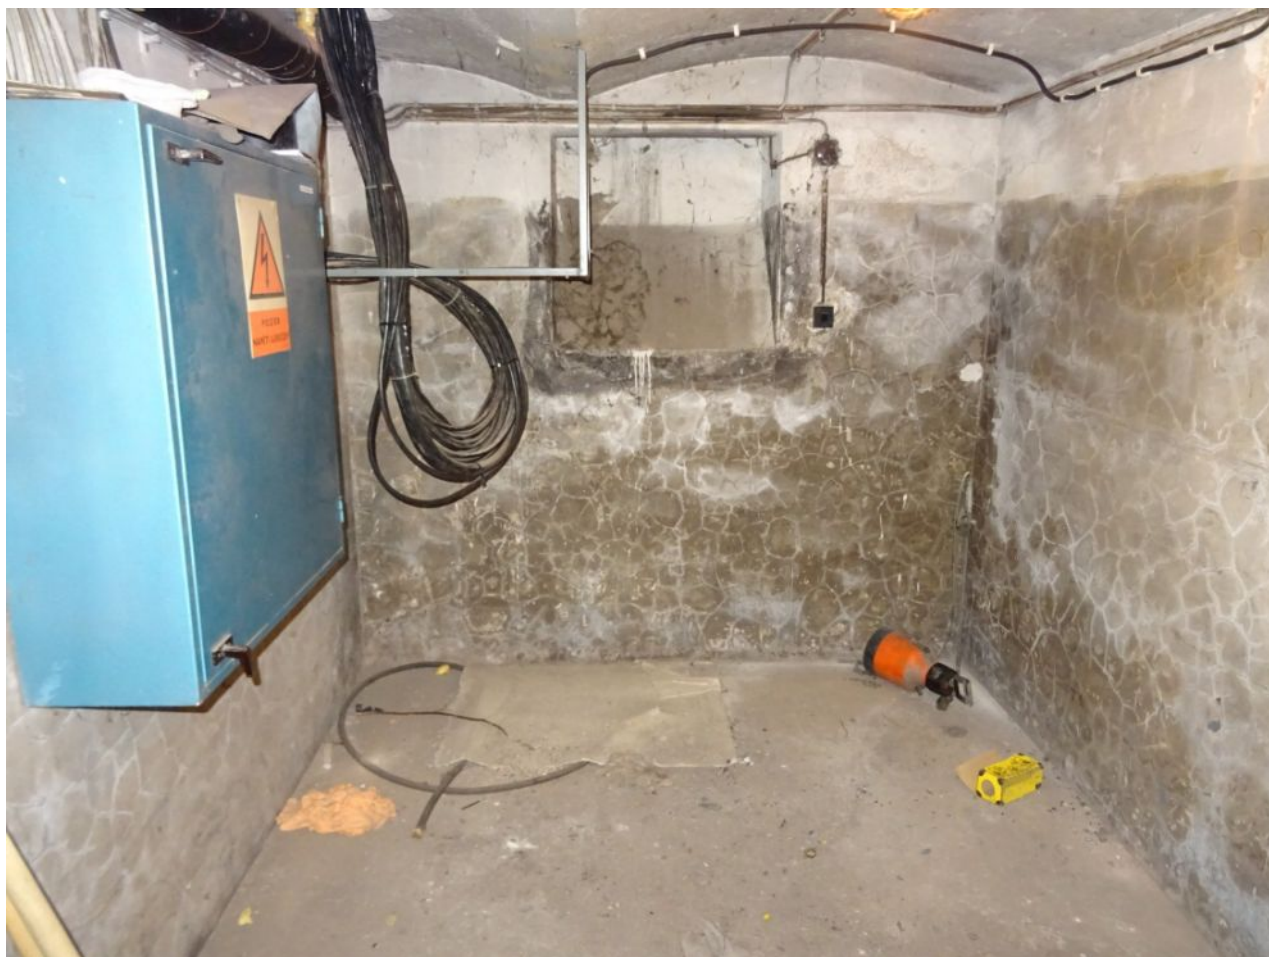
Konstrukce v suterénu jsou vlhkostí viditelně zasaženy, ale nejedná se o akutní poruchy a také působení vlhkosti je významně menší než u obdobných objektů podobného stáří a využití. Konstrukce stěn byly v minulosti opatřeny kletovanou cementovou omítkou. Vlivem jednak objemových změn a pravděpodobně i působením pronikající vlhkosti došlo k jejich porušení sítí trhlin. Toto řešení není vhodné a je vhodné povrchovou úpravu stěn realizovat jiným způsobem. Celkové řešení mírně zvýšené vlhkosti, která byla v rámci stavebně technického průzkumu odhalena, závisí na předpokládaném využití prostor suterénu.

059 Poruchy kletované omítky v kotelně v suterénu.jpg

Takový sanační zásah je považován za nepřímou metodu sanace vlhkého zdiva dle WTA CZ. Lze ji použít u konstrukcí, které jsou zasaženy pouze mírnou vlhkostí a na vnitřní prostory nejsou kladeny žádné zvýšené nároky z hlediska využití. Předpokladem je provedení zásahů týkajících se odvodnění střech objektu a jeho bezprostředního okolí. V případě změny užívání prostor by bylo nutné opatření přizpůsobit novému provozu. Může se jednat o obnovení, resp. provedení vodorovných i svislých izolací konstrukcí pod úrovní terénu a podlah. Následně by bylo nutné řešit povrchové úpravy. Způsob využití prostor určuje také rozsah sanačního zásahu i jeho technologii.

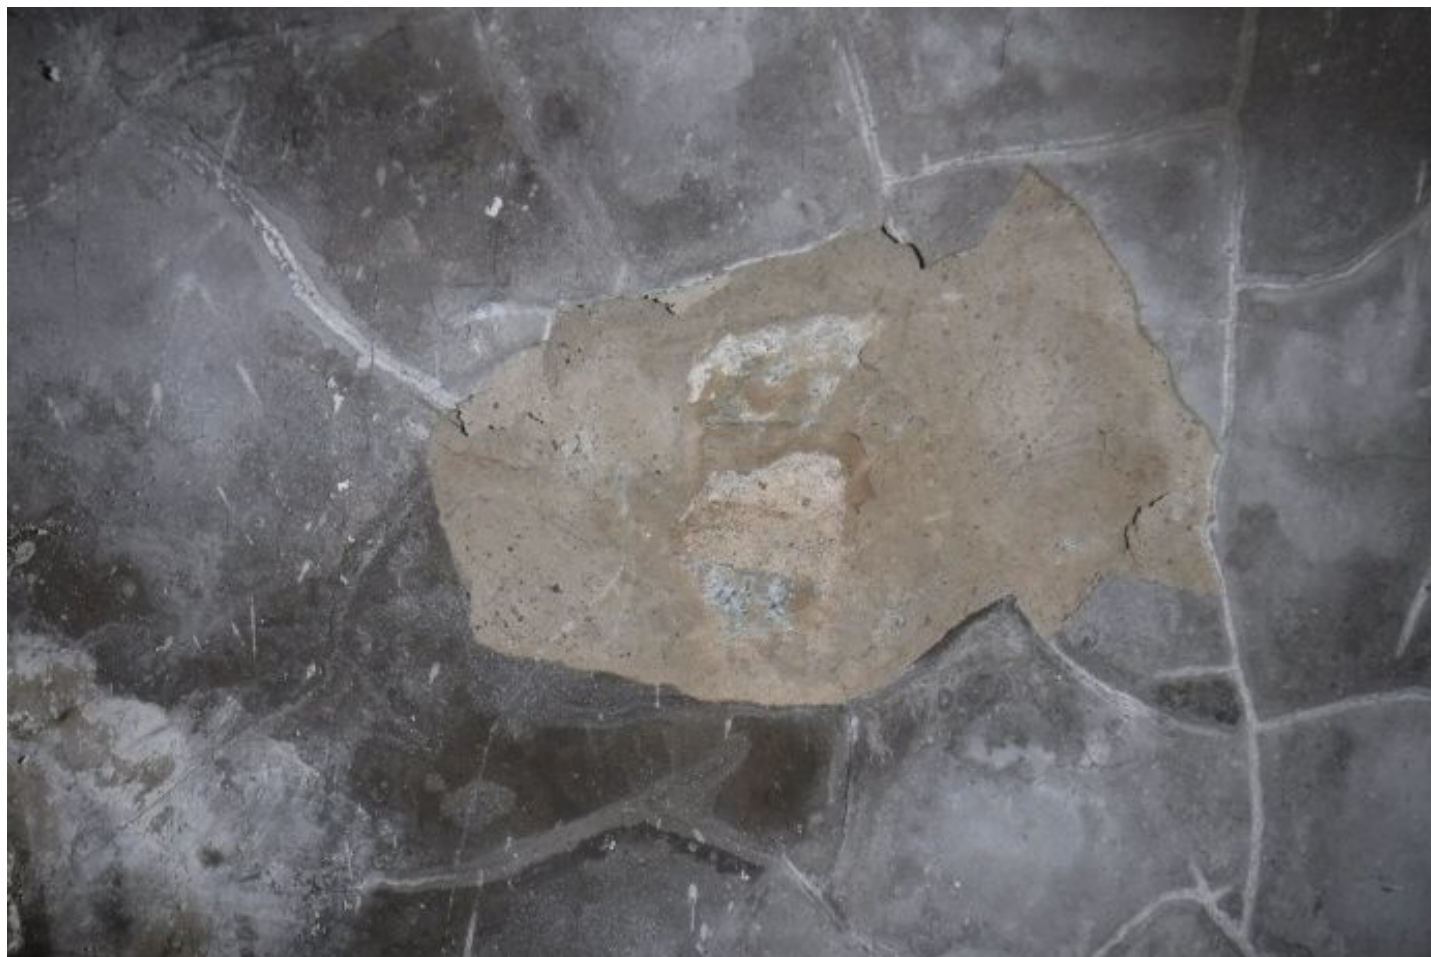
064 Poruchy kletované omítky v kotelně v suterénu - detail.jpg

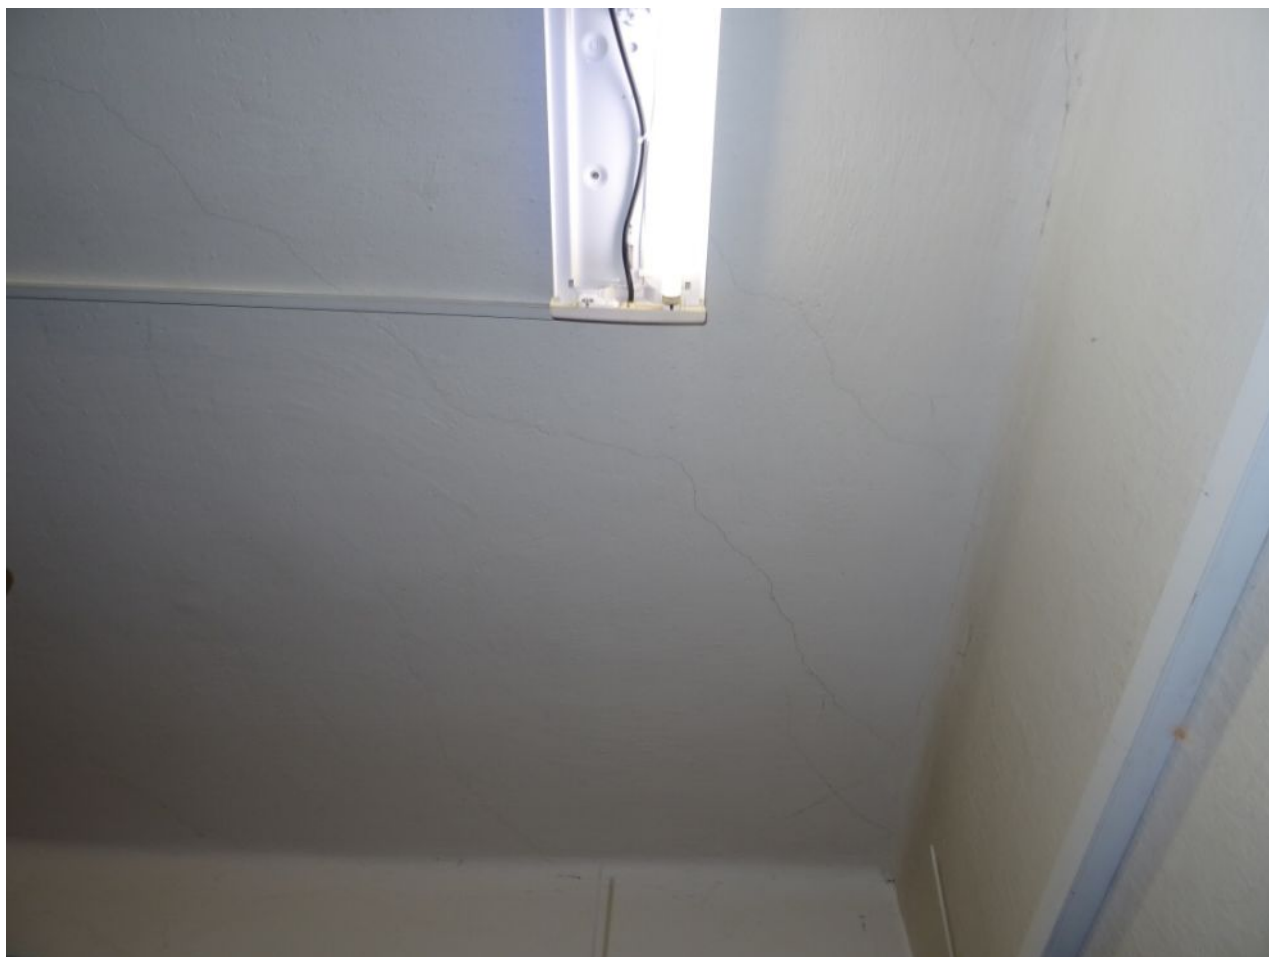
085 1NP výpravní místnost - rozvody - trhlina v omítce.jpg

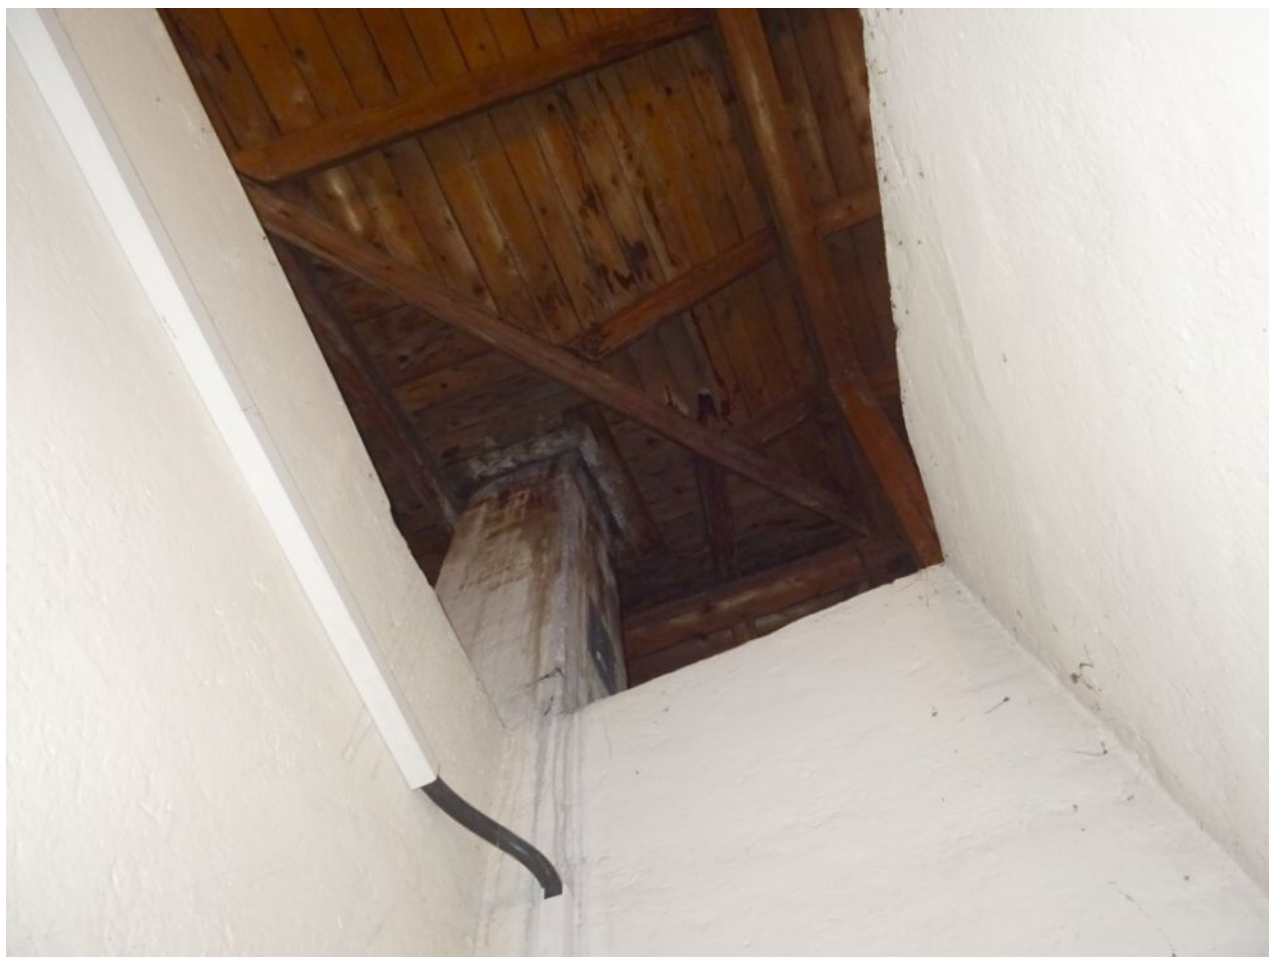
Na konstrukcích krovu jsou patrné staré suché výluhy, ale lokálně dochází i k trvalému zatékání. Zatékání je nejvýraznější v blízkosti komínů prostupujících střechou, v blízkosti střešních oken a současně v úžlabí na jihovýchodě budovy. V úžlabí jsou na povrchu vizuálně patrná rezidua po tvorbě hub.

121 2NP Prostup komína střechou nad schodištěm - stopy zatékání.jpg

Také je nutné pravidelně kontrolovat funkčnost střešní krytiny a detailů oplechování, zejména v okolí prostupů střešní konstrukcí (komínová tělesa, odvětrání kanalizace, střešní okna).
