Stavebně technický průzkum výpravní budovy nádraží v Senici na Hané

V Praze 11/2020

Vypracoval: Ing. Zdeněk Vávra
autorizovaný inženýr

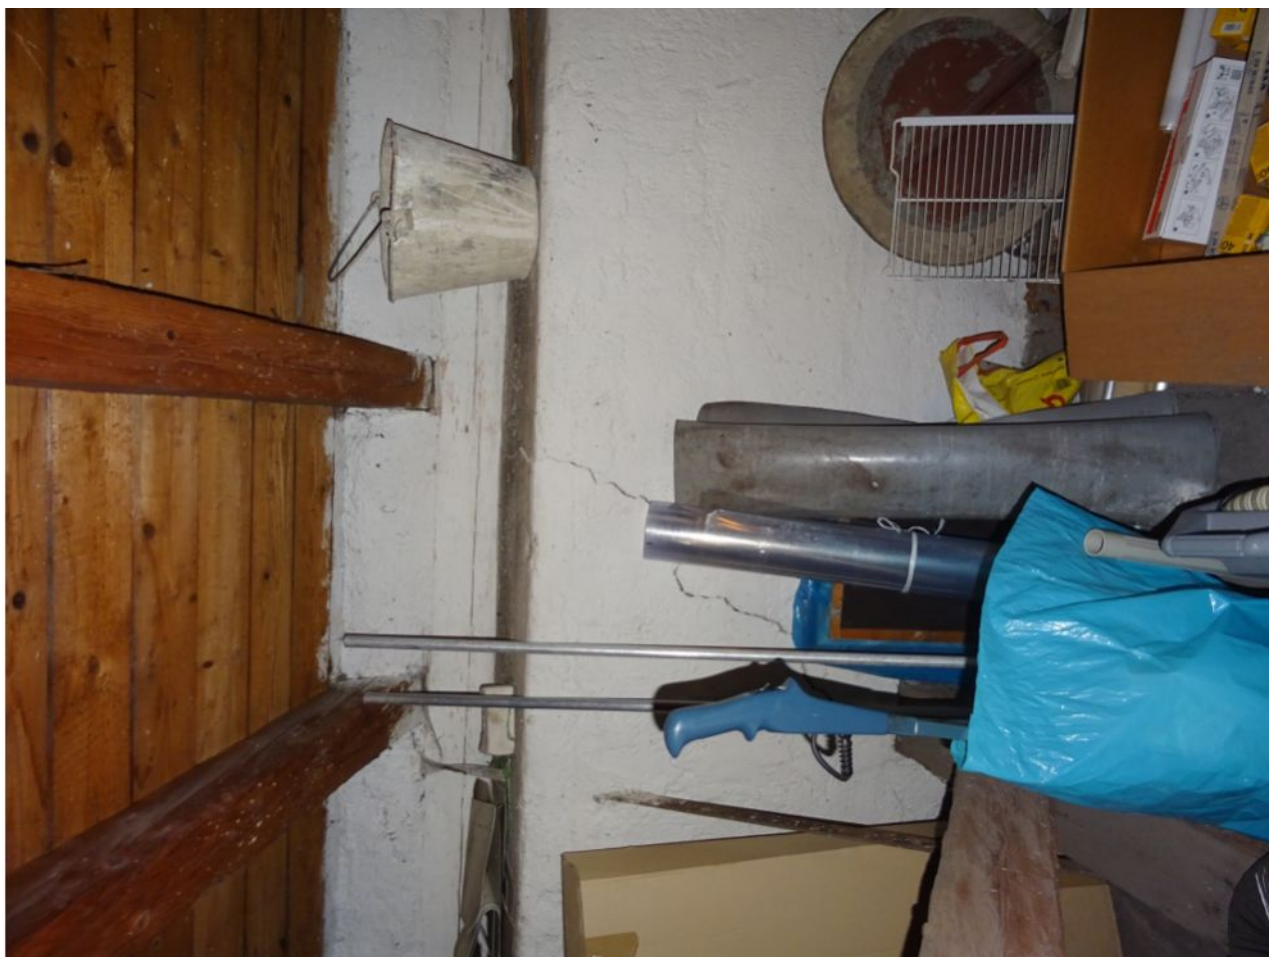
Krokve jsou zaklopeny prkny a jako krytina jsou použity tašky z břidlice. Konstrukcí střechy prochází 2 komínová tělesa a jedno je umístěno na štítě stěny sousedící s přistavěnou částí. V místě vstupu vazných trámů do zdiva jsou na zdivu patrné přibližně svislé trhliny.

129 2NP Trhlina ve stěně v místě uložení vazného trámu.jpg

Na konstrukcích stěn jsou v úrovni uložených vazných trámů patrné svislé trhliny. **Důvodem je pravděpodobně absence vodorovných ztužujících věnců objektu.** Současně může mít vliv vnikání vody do úrovně základů. Pro řešení tohoto problému by bylo nutné obvodové stěny sepnout v úrovni stropu. Takovou skutečnost by bylo nutné staticky posoudit.

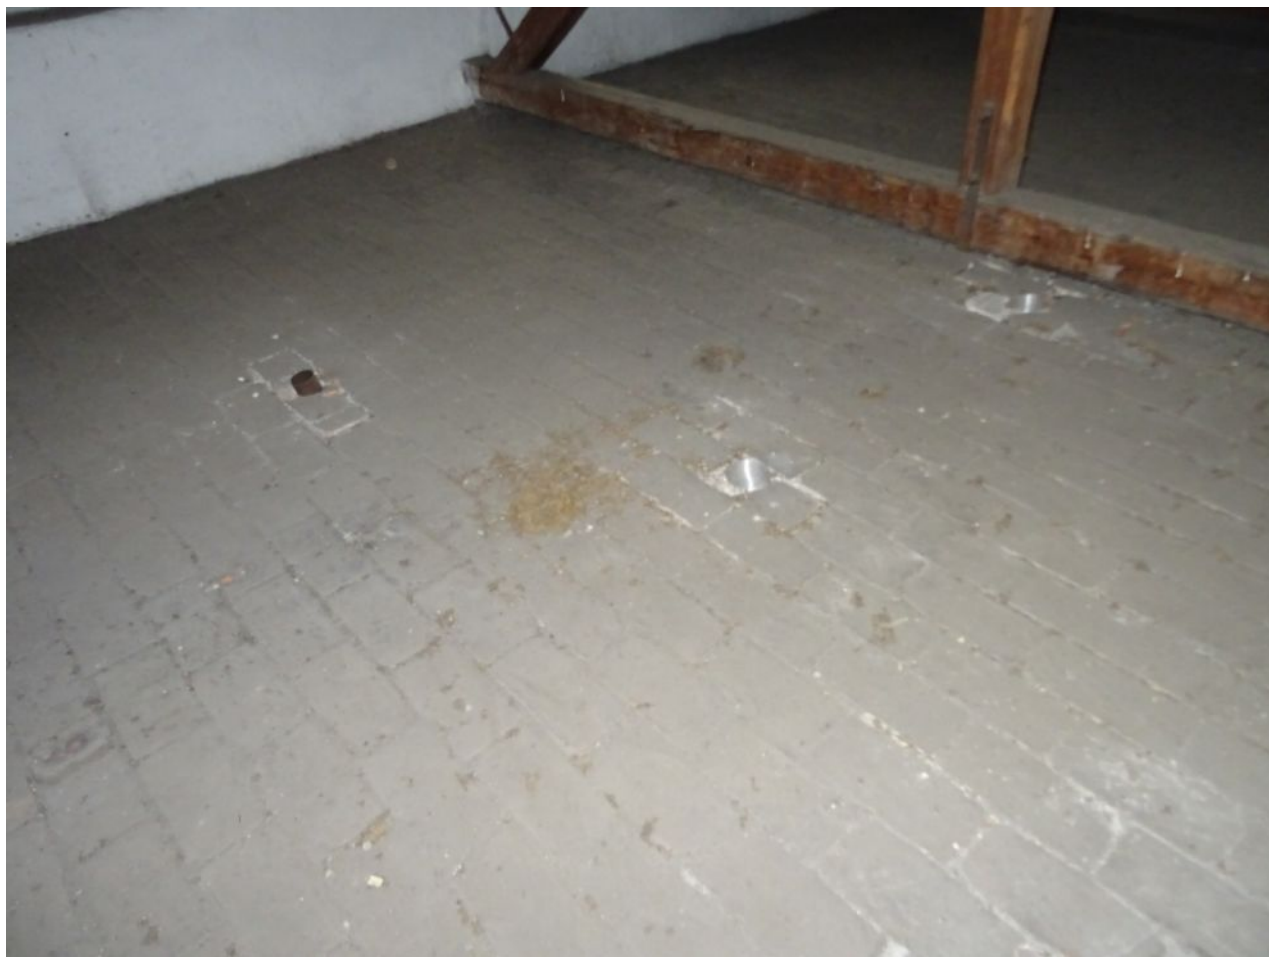
Na konstrukcích krovu jsou patrné staré suché výluhy, ale lokálně dochází i k trvalému zatékání. Zatékání je nejvýraznější v blízkosti komínů prostupujících střechou, v blízkosti střešních oken a současně v úžlabí na jihovýchodě budovy. V úžlabí jsou na povrchu vizuálně patrná rezidua po tvorbě hub.

135 2NP Stopy zatékání.jpg

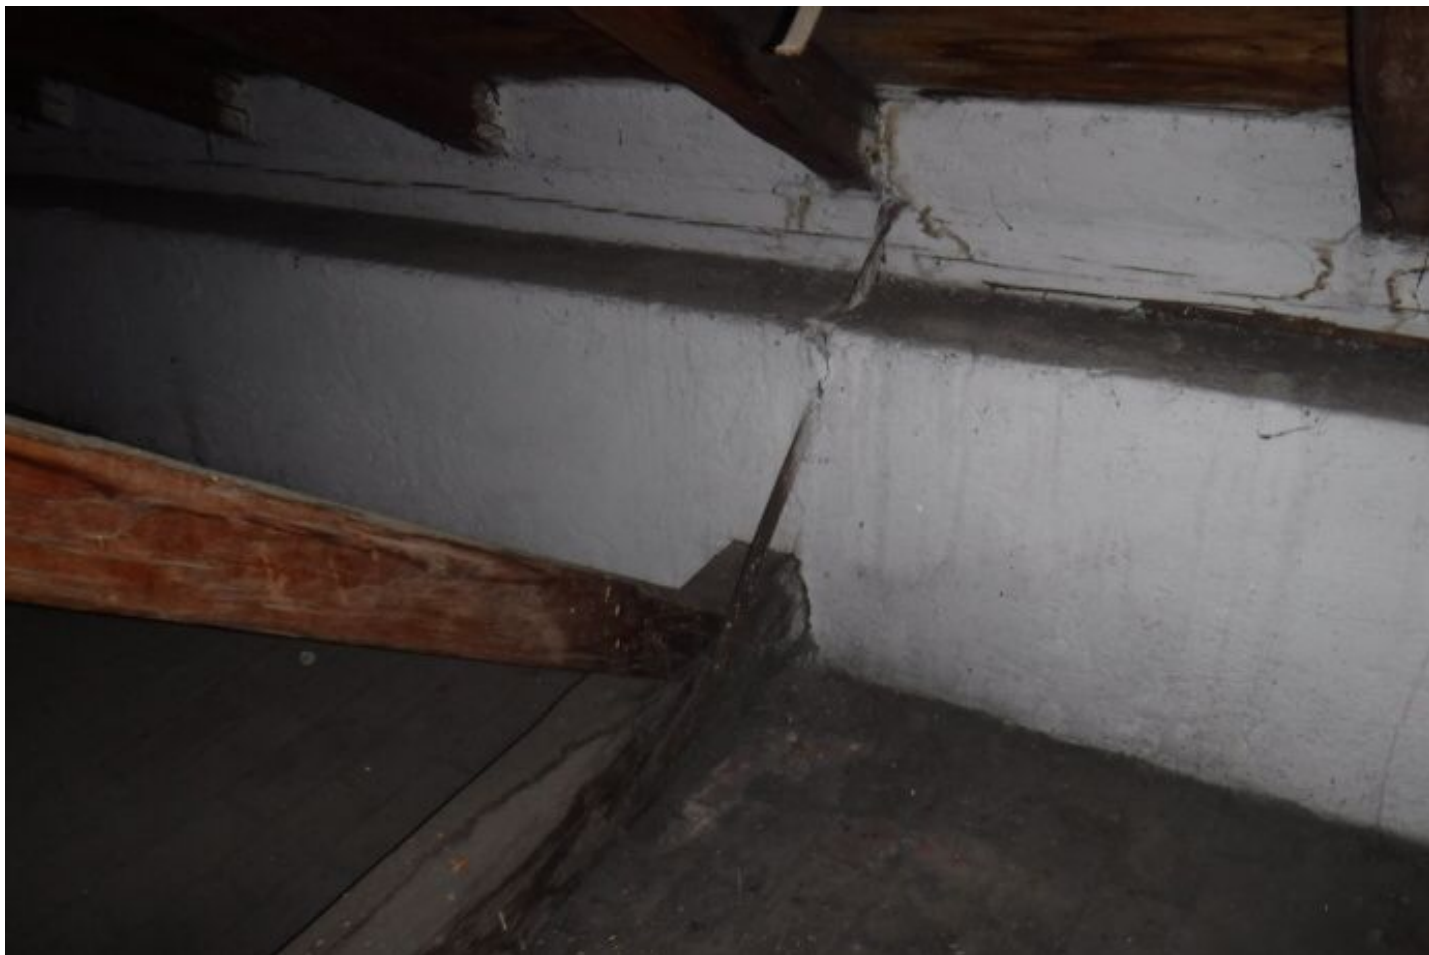
141 2NP Uložení vazného trámu do stěny a trhlina.jpg

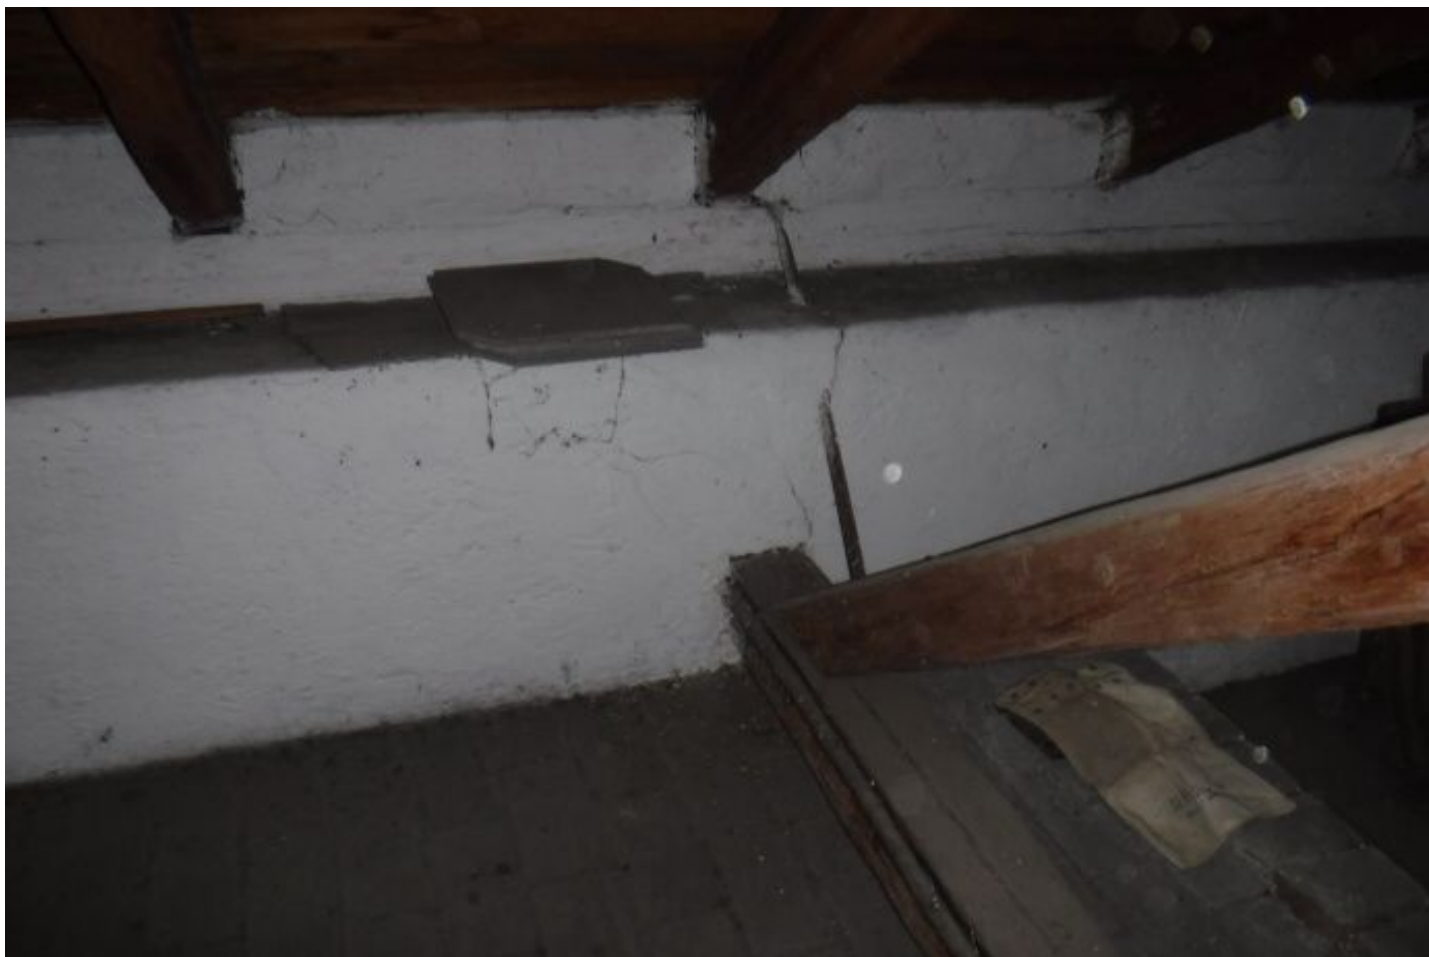
142 2NP Uložení vazného trámu do stěny a trhlina.jpg

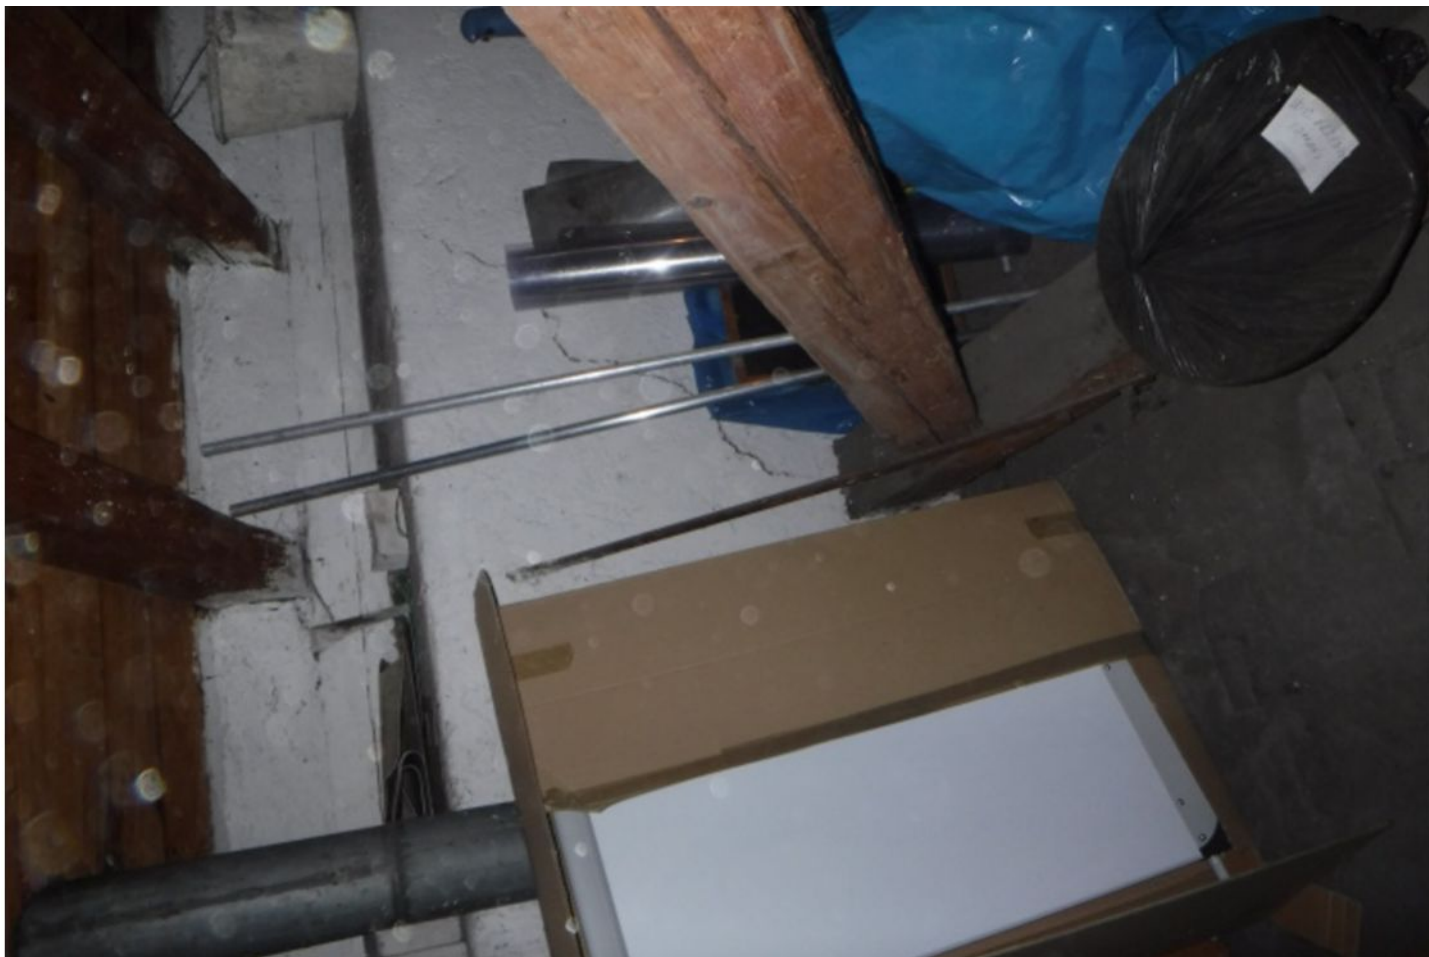
143 2NP Uložení vazného trámu do stěny a trhlina.jpg
