Mosty, propustky a zdi

Rekonstrukce traťového úseku Žďár n. Sázavou – Sázava u Žďáru

Investiční akce

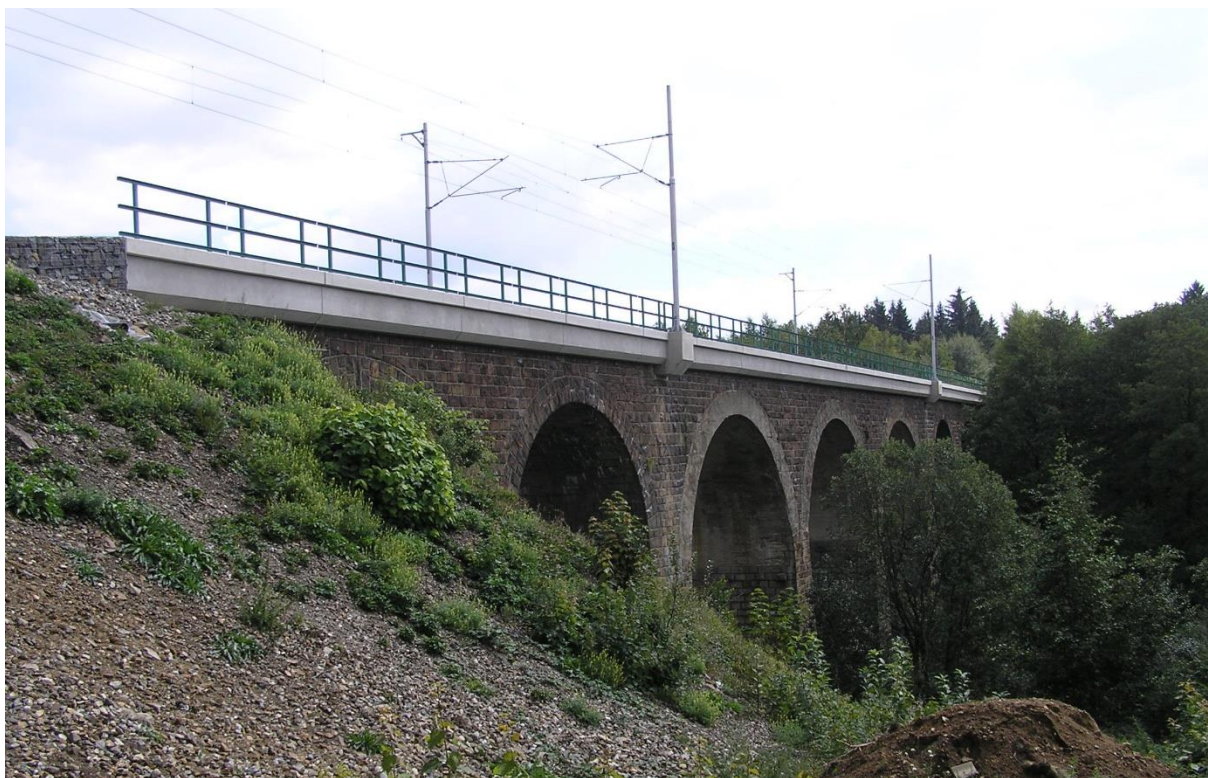
Sanace spodní stavby a podhledu NK byla naplánována, ale dosud neproběhla. U kamenných kleneb se místy vyskytuje vypadané a vydrolené spárování, podhled betonových kleneb je místy zvětralý, odrolený a místy je také obnažená výztuž. Spárování kamenného zdiva spodní stavby je také místy vydrolené a vypadané. Místy se ve zdivu vyskytují průsaky. V pilíři P4 na levém boku je patrná svislá trhлина vedoucí spárami mezi kamennými bloky od jeho paty zhruba do poloviny jeho výšky.

Hodnocení stavebně-technického stavu mostu z roku 2019 dle předpisu SŽDC S5 je K2/S2.

Pohled na viadukt zleva proti směru staničení

Ve variantě bez projektu je uvažováno pouze s lokální sanací povrchu betonových kleneb a lokálním vyspravením vypadaného spárování v kamenném zdivu. Dále se zajištěním trhliny v pilíři P4 pomocí vložení a zakotvení obvodové výztuže do jednotlivých spár.

Ve variantě s projektem je uvažováno s dosažením prostorové průchodnosti VMP 3,0 pomocí boční montáže zábradlí s pochozími rošty dle MVL 720. Pouze v místech stožárů TV nelze VMP 3,0 bez náročnějších úprav dosáhnout a proto bude nutno zažádat o výjimku z normového řešení. Dále je uvažováno s celoplošnou sanací betonových i kamenných povrchů. Lokální vydrolení betonového povrchu nebo obnažení výztuže bude vyspraveno pomocí vrstvy sanační malty a na obnaženou výztuž bude aplikován protikorozní nátěr. Betonové povrchy budou po provedení lokálních sanací opáreny sjednocujícím nátěrem.

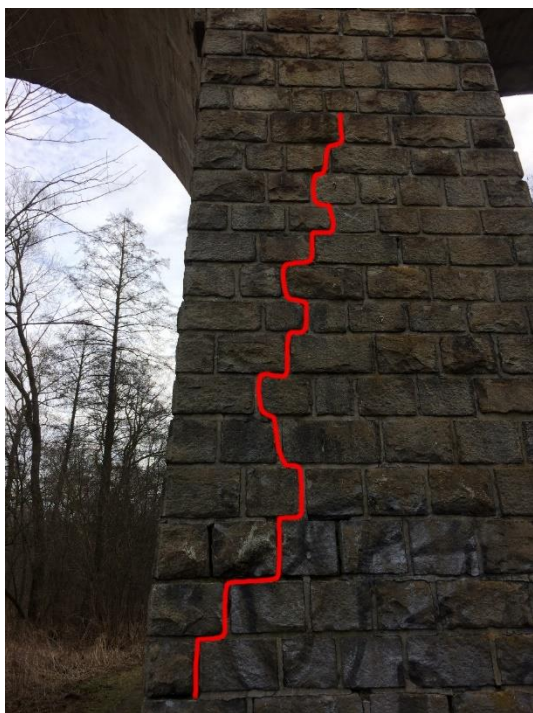
Vyznačení trhliny v kamenném zdivu pilíře P4

U kamenného zdiva je uvažováno s celoplošným očištěním tlakovou vodou, lokálním vyspravením vydroleného spárování a se zajištěním trhliny v pilíři P4 pomocí vložení obvodové výztuže. Povrch kamenného zdiva bude po sanaci znovu očištěn.

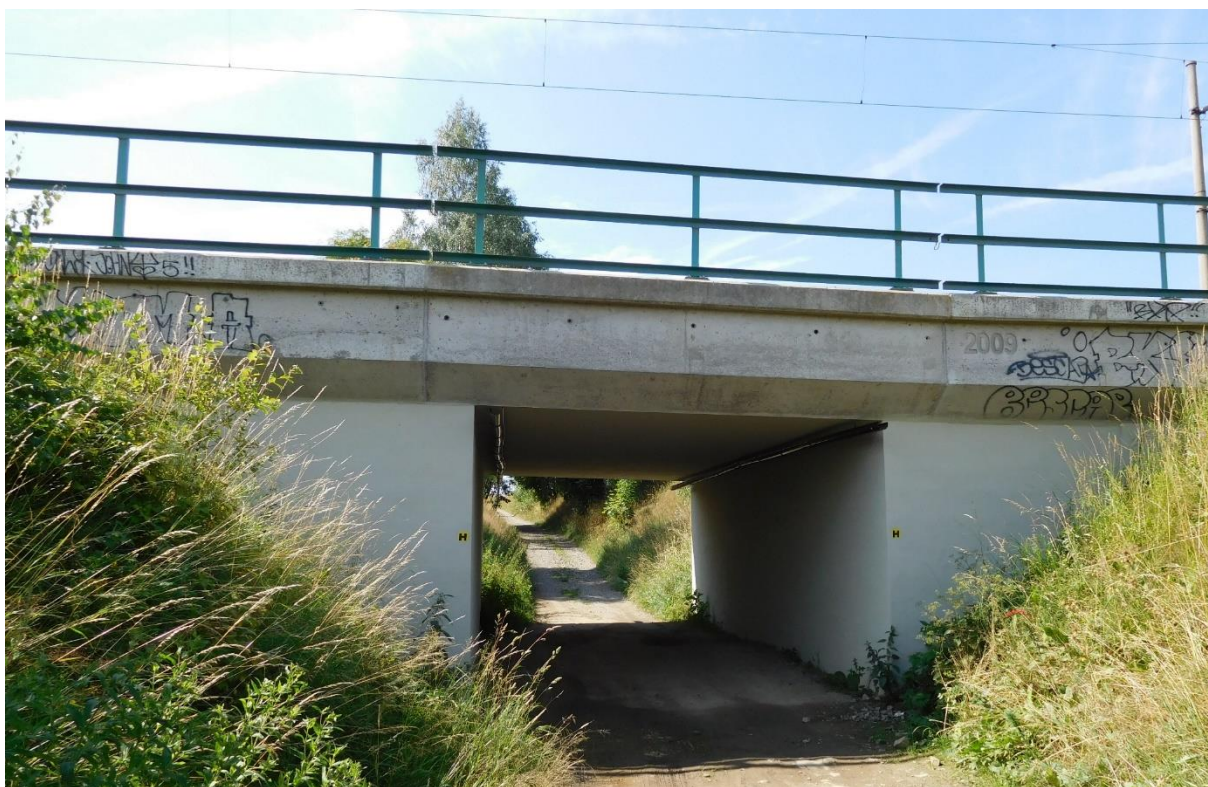
Hodnocení stavebně-technického stavu mostu z roku 2019 dle předpisu SŽDC S5 je K1/S1.

Pohled zprava

Mostní objekt je ve výborném stavu a z hlediska svého stavebně-technického stavu nevyžaduje žádné podstatné zásahy a proto je ve variantě bez projektu uvažováno s obnovením SVI (NAIP + měkká ochrana z geotextílie), případně i rubové drenáže, pokud dojde k jejímu poškození při výměně železničního svršku.

Ve variantě s projektem je nutno v dalším stupni dokumentace uvažovat s provedením stavebně-technického průzkumu, přepočtu zatížitelnosti a přechodnosti mostní konstrukce dle metodického pokynu. Na základě jejich výsledků budou upřesněny potřebné stavební zásahy. Mostní objekt je dle poznatků z místního šetření ve výborném stavu a z hlediska svého stavebně-technického stavu nevyžaduje žádné podstatné zásahy, nicméně z hlediska prostorové průchodnosti je nutno dosáhnout VMP 3,0. Toto bude dosaženo pomocí boční montáže nového zábradlí s pochozími rošty dle MVL 720. Ve variantě s projektem je dále

uvažováno s obnovením SVI (NAIP + měkká ochrana z geotextílie), případně i rubové drenáže, pokud dojde k jejímu poškození při výměně železničního svršku.

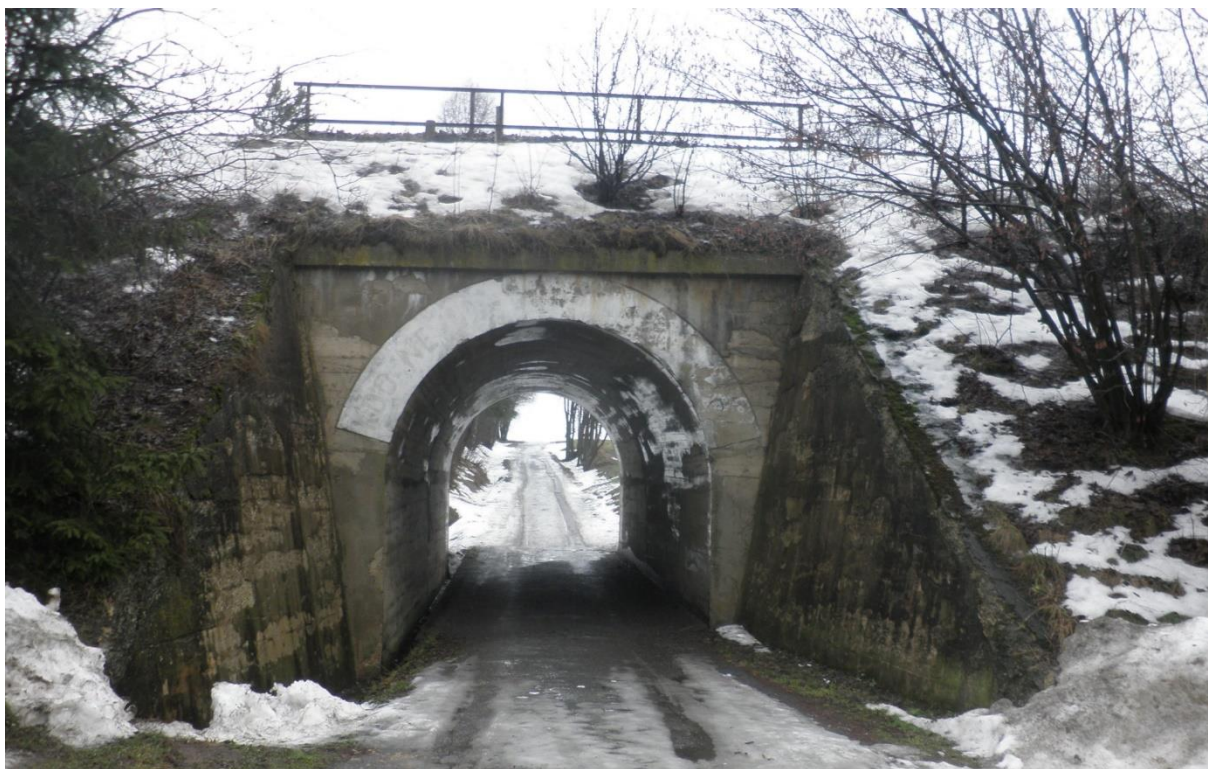
Povrch betonové klenby je popraskaný, místy vydrolený. Ve vrcholu klenby je zprava trhlina o délce cca 6 m. Také jsou patrná místa průsaků vápenného mléka.

Zdivo opěr je povrchově zvětralé, místy vydrolené s výskyty průsaků vápenného mléka.

Omítky průčelních zdí jsou nepravidelně popraskané, vyduté a místy opadávají. Na hranách průčelních zdí jsou patrná poškození od vysokých nákladů. Beton říms je v celé ploše zvětralý a vydroluje se. Římsy jsou navíc celoplošně přesypané sesunutým materiálem.

Omítky křídel jsou nepravidelně popraskané, vyduté a místy opadávají. Beton křídel je porostlý mechem, vydroluje se a zdivo je výrazně zvětralé a nasáklé. Horní část křídel je také překryta spadaným materiálem.

Hodnocení stavebně-technického stavu mostu z roku 2019 dle předpisu SŽDC S5 je K2/S2.

Objektivně lze konstatovat, že tento objekt je z hlediska svého stavebně-technického stavu nejhorší v celém traťovém úseku.

Pohled zleva

Vzhledem ke stavebně-technickému stavu objektu je nutno i ve variantě bez projektu uvažovat se stejnými stavebními zásahy jako v projektové variantě.

Ve variantě s projektem je uvažováno s kompletní sanací betonových povrchů, s náhradou stávajících říms na průčelních zdech a osazením nových říms na šikmá křídla. Nové římsy na průčelních zdech budou prodlouženy a budou také vyšší než stávající, aby bylo zamezeno sesypávání materiálu do mostního otvoru. Na zvýšených římsách bude osazeno nové trojmadlové zábradlí. Dále je navrženo odkrytí rubu nosné konstrukce a zhotovení nového systému vodotěsné izolace včetně zřízení proplachovatelné rubové drenáže za opěrami. Povrch za novými římsami i v místě prostupu drenáže na terén bude odlážděn lomovým kamenem do betonového lože.

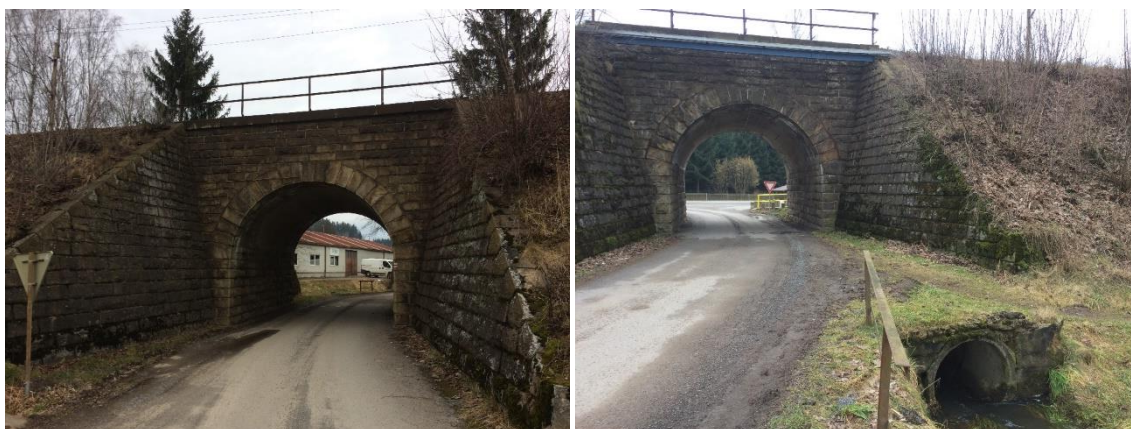
Povrch betonové klenby je slabě nepravidelně popraskaný, při okrajích silně prosakuje voda a vápenné mléko. Ve vrcholu klenby je umístěn kryt pro kabel. Podhled klenby je poškozen od vysokých nákladů.

Zdiva jsou kamenná šikmá bez říms. Jejich zdivo je místy porostlé mechem a horní povrch je částečně překryt zeminou.

Hodnocení stavebně-technického stavu mostu z roku 2019 dle předpisu SŽDC S5 je K2/S2.

Pohled zleva i zprava

Ve variantě bez projektu je uvažováno s rozšířením prostorové průchodnosti na VMP 2,5 pomocí boční montáže zábradlí s pochozími rošty dle MVL 720. Dále je uvažováno s lokální sanací a očištěním kamenných a betonových povrchů.

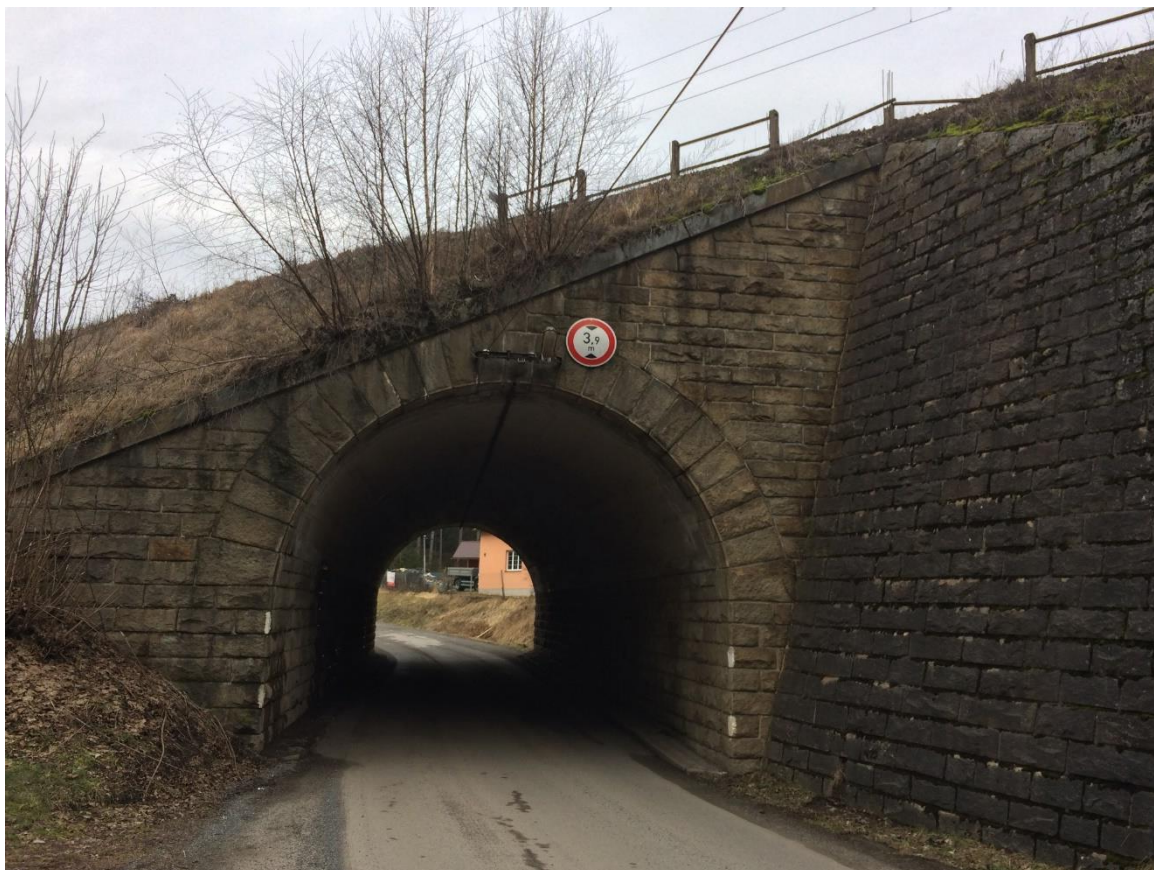
Stávající dvoukolejný železniční most přes silnici III/01843 o světlosti 6,0 m je tvořen betonovou polokruhovou klenbou s kamennými opěrami, průčelními zdmi i šikmými křídly. Povrch betonové klenby je slabě nepravidelně popraskaný a odrolený, při okrajích stopy po silných průsacích s výluhy. Ve vrcholu klenby je umístěn kryt pro kabel veřejného osvětlení. Z levé i z pravé strany jsou v klenbě trhliny, ale nedochází k jejich dalšímu rozvoji. Kamenné zdivo opěr vykazuje stopy po průsacích s výluhy a místy je vydrolené spárování. Průčelní a prstencové kamenné zdivo je v dobrém stavu, pouze místy je vydrolené spárování. Římsy jsou kamenné bez zábradlí, také s místně vydroleným spárováním a překryté zeminou přesypu.

Zábradlí podél trati je betonové, rozpadlé a výrazně degradované. Je osazené v tělese za hranou kolejového lože. Na zábradlí je osazena tabulka „Pozor, úzký průřez“.

Hodnocení stavebně-technického stavu mostu z roku 2019 dle předpisu SŽDC S5 je K2/S2.

Pohled zleva

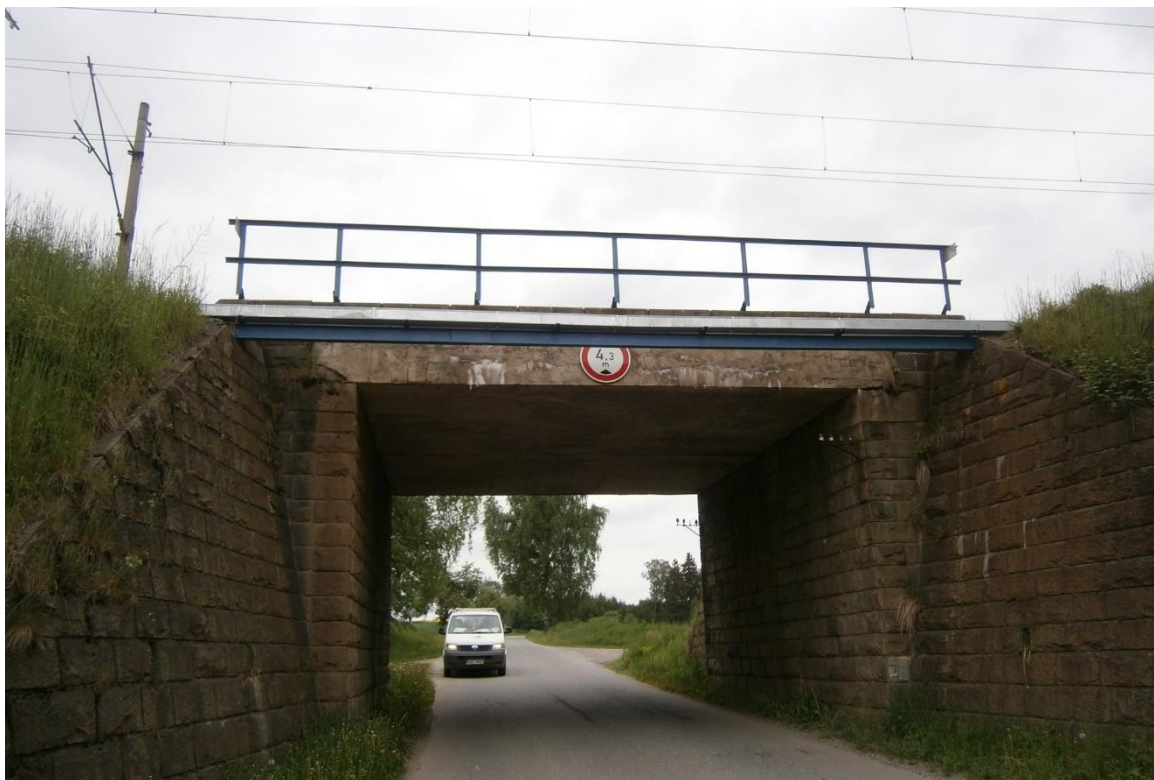
ŽB desky jsou mezi kolejemi rozděleny podélnou dilatační spárou, kterou prosakuje voda. Místy je patrná obnažená výztuž a z obou průčelních ploch desky prosakuje voda i vápenné mléko. Betonový podhled je nepravidelně popraskaný a místy se vydroluje. Jsou na něm také patrná poškození od vysokých nákladů. Mezi deskou a úložnými prahy jsou také patrné průsaky.

Křídla jsou kamenná šikmá bez říms. Jejich zdivo je místy porostlé mechem a horní povrch je částečně překryt zeminou. Spárování místy popraskané a uvolněné.

Hodnocení stavebně-technického stavu mostu z roku 2019 dle předpisu SŽDC S5 je K2/S1.

Pohled zleva

Ve variantě bez projektu je uvažováno s rozšířením prostorové průchodnosti na VMP 2,5 pomocí demolice stávajících říms, betonáže nových říms s boční montáží zábradlí s pochozími rošty dle MVL 720. Dále je uvažováno s novými římsami na křídlech, lokální sanací a očištěním kamenných a betonových povrchů.

Ve variantě s projektem je nutno v dalším stupni dokumentace uvažovat s provedením stavebně-technického průzkumu, přepočtu zatížitelnosti a přechodnosti mostní konstrukce dle metodického pokynu. Na základě jejich výsledků budou upřesněny potřebné stavební zásahy. Pro ZP je ve variantě s projektem kromě výše zmíněné sanace povrchů navrženo rozšíření prostorové průchodnosti na VMP 3,0 pomocí demolice stávajících říms, betonáže nových říms s boční montáží zábradlí s pochozími rošty dle MVL 720. Dále jsou navrženy nové ŽB římsy na křídlech, obnova SVI, rubové drenáže a odláždění povrchu svahů kolem křídel.

V případě optimalizace polohy kolejí je navržena kompletní demolice stávající konstrukce a její náhrada novým ŽB polorámem příp. ZBN nosíky na ŽB opěrách s kolmými ŽB křídly. Světlost nového mostního otvoru je navržena 9,5 m a podjezdná výška 4,5 m + požadovaná rezerva 0,15 m. Prostorová průchodnost VMP 3,0.

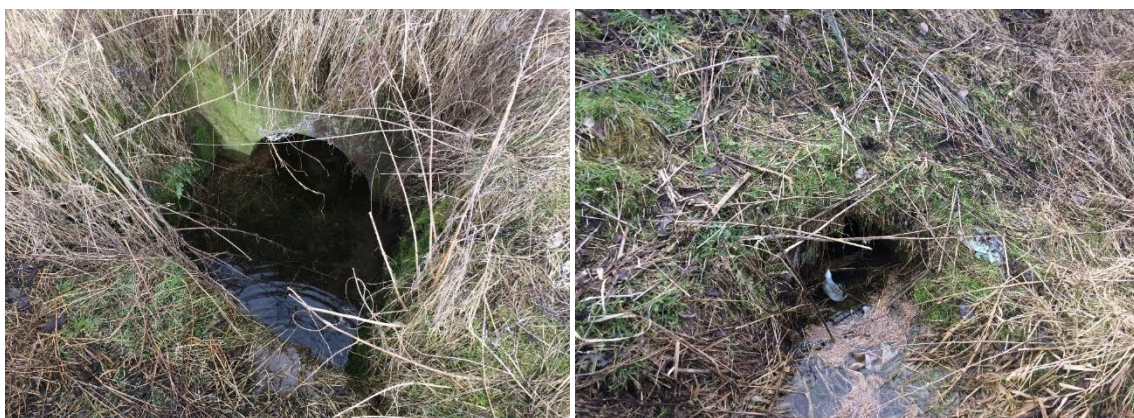
Stav spodní stavby - betonová čelní zeď a římsa vlevo na straně vtoku - místy povrchově narušené a odrotené, porostlé mechem, zemina a vegetace nad římsou, kamenná vtoková jámka - místy porušené spárování, vegetace na zdivu, masivní nános na dně - stav trvá.

Kamenný obklad výtoku - částečně zasypán zeminou a porostlý drobnou vegetací, prostor výtoku a odpadní příkop masivně zanesen a zarostlý drobnou vegetací a travou.

Pohled na vtok a výtok propustku

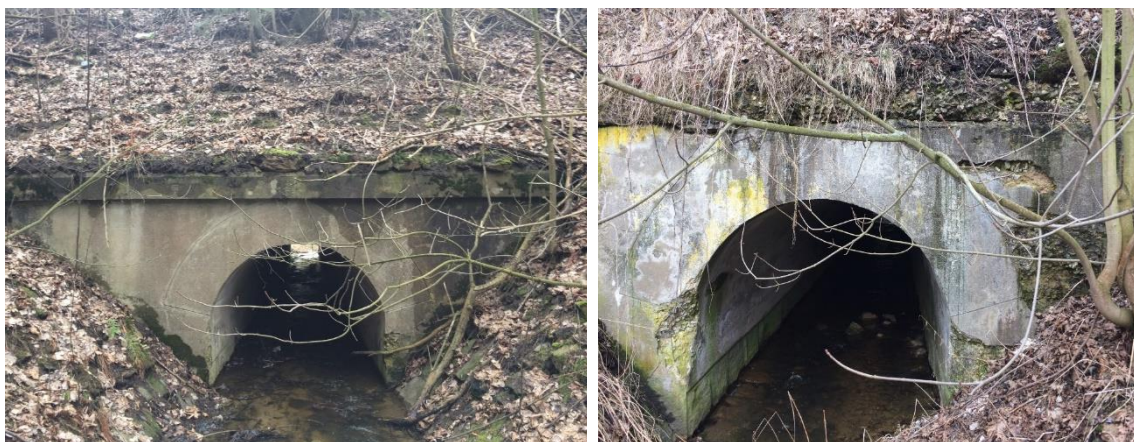
Stav spodní stavby - betonová čelní zeď a římsa vlevo na straně výtoku - povrchově silně narušená a odrolená, místy mech na zdivu, římsa silně narušená a odrolená - opět zhoršení stavu, místy porostlá mechem, zemina nad římsou, drobná vegetace nad římsou.

Svahové kužely zasypané zeminou a porostlé drobnou vegetací, odláždění prostoru dna výtoku místy porušeno, mírný nános, odpadní příkop částečně zanešený a zarostlý.

Kombinované opěry / kámen + beton/ O01 a O02 místy povrchově navětralé a odrolené, místy porušené spárování, místy porostlé mechem, stopy po průsacích - beze změn.

Betonová čelní zeď a římsa vpravo na straně vtoku - místy povrchově narušená a odrolená, místy mech na zdivu, římsa místy povrchově narušená, porostlá mechem, zemina nad římsou, drobná vegetace nad římsou. Prostor vtoku zarostlý.

Svahové kužely zasypané zeminou a porostlé drobnou vegetací, odláždění prostoru dna vtoku pod mírným nánosem.

Pohled na vtok a výtok propustku

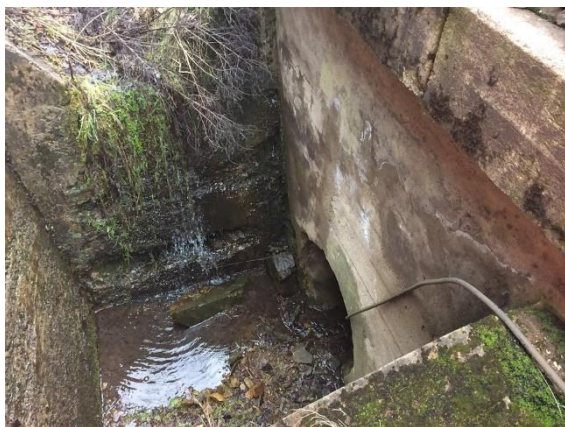
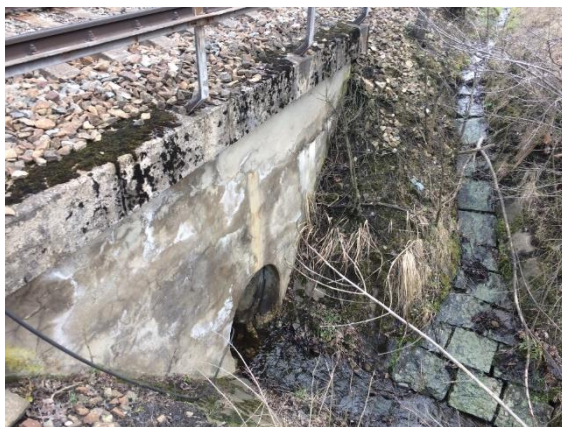
Stav nosné konstrukce - trouby jsou místy mírně povrchově narušené a odrolené, místy se objevuje výztuž - mírné zhoršení stavu, místy porostlé mechem.

Stav spodní stavby - betonová čelní zeď, římsa a vtokový objekt vpravo na straně vtoku - místy povrchově narušené a odrolené - mírné zhoršení stavu, místy porostlé mechem. Na dně vtokového objektu nános.

Betonová čelní zeď, římsa vlevo na straně výtoku - místy povrchově narušené a odrolené - zhoršení stavu, místy porostlé mechem. Zdivo / omítky / čelní zdi - popraskané, místy odrolené. Trhlina v čelním zdivu, průsaky. Na dně výtoku mírný nános. Odlážděné svahové kužely částečně zasypané zeminou a porostlé drobnou vegetací. Prostor výtoku zarostlý.

Prostorové uspořádání - oboustranné zábradlí, nátěr sešlý, prostupuje rez, u koleje č. 2 mírně deformované. Prasklé svary. Osazena tabulka „pozor, úzký průřez“.

Pohled na vtok a výtok propustku

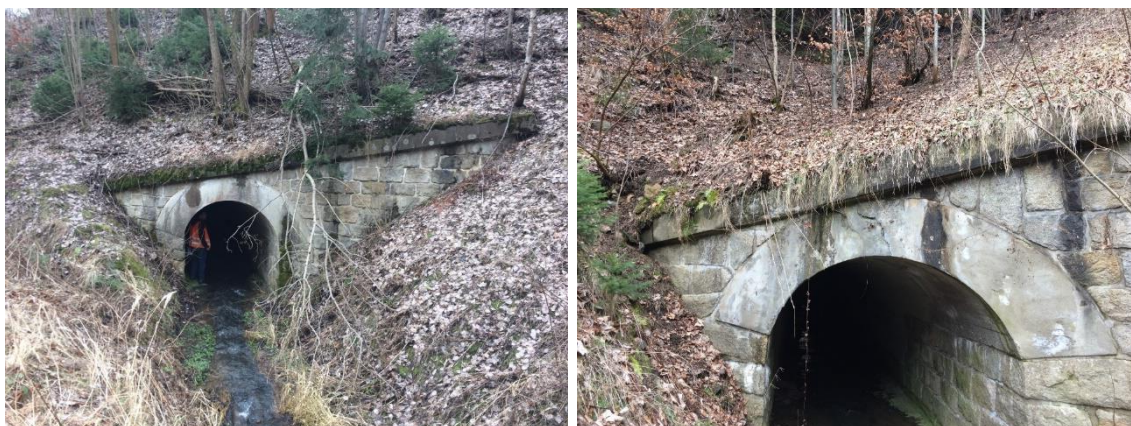
Stav nosné konstrukce - betonová klenba - v dobrém stavu, pouze místy povrchově nepravidelně popraskaná, navětralá a místy odrotená, místy mech na zdivu. Na líci klenby vlevo na straně výtoku je trhlinka - ve vrcholu a na hraně NK - beze změn.

Stav spodní stavby - kamenné průčelí vpravo na straně vtoku v dobrém stavu, pouze místy porušené a vydrolené spárování, místy mech na zdivu, betonová římsa místy povrchově narušená, porostlá mechem, zemina nad římsou. Odlážděné svahové kužely částečně zasypané zeminou a porostlé drobnou vegetací, odláždění dna prostoru vtoku pod nánosy, bez viditelného poškození.

Kamenné průčelí vlevo na straně výtoku v dobrém stavu, pouze místy porušené a vydrolené spárování, místy mech na zdivu, betonová římsa místy povrchově narušená a odrotená, porostlá mechem, zemina nad římsou. Odlážděné svahové kužely částečně zasypané zeminou a porostlé drobnou vegetací, odláždění dna prostoru výtoku pod nánosy, bez viditelného poškození.

Pohled na vtok a výtok propustku

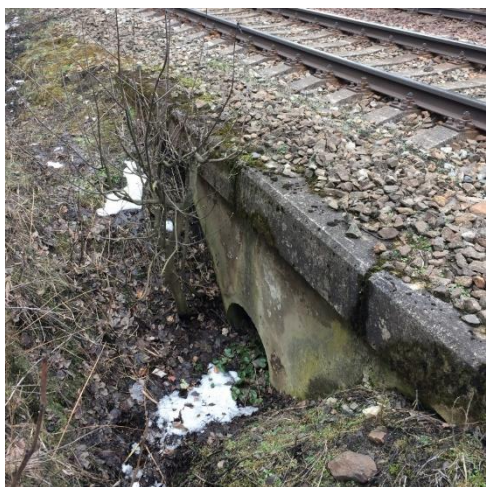
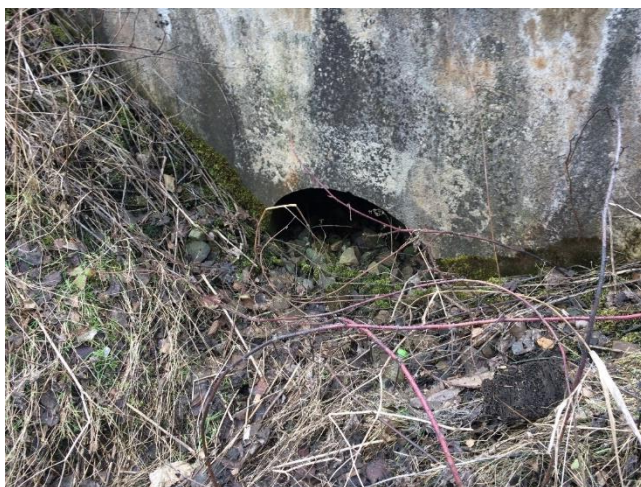
Stav spodní stavby: Vlevo vtok – průčelí betonové- zdivo povrchově nepravidelně popraskané, zvětralé, místy odrotené, stopy po průsacích, mech na zdivu, soudržnost bloků římsy porušena - beze změn. Svahové kužely částečně zasypané a porostlé drobnou vegetací, v prostoru vtoku nános a napadaný štěrk.

Vpravo výtok – průčelí betonové- zdivo povrchově zvětralé, místy slabě nepravidelně popraskané, stopy po průsacích, mech na zdivu, soudržnost bloků římsy porušena - beze změn. Svahové kužely částečně zasypané a porostlé drobnou vegetací. V prostoru výtoku nános a napadaný štěrk.

Pohled na vtok a výtok propustku

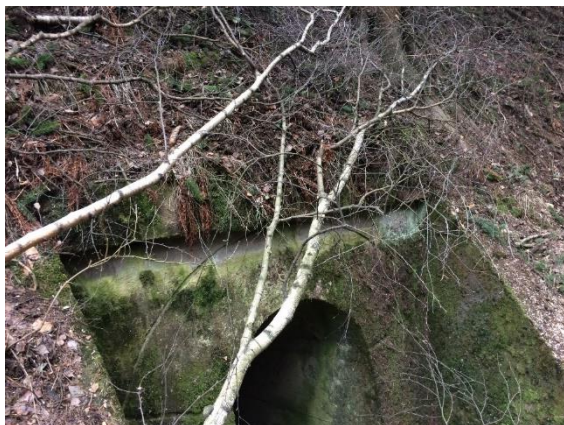
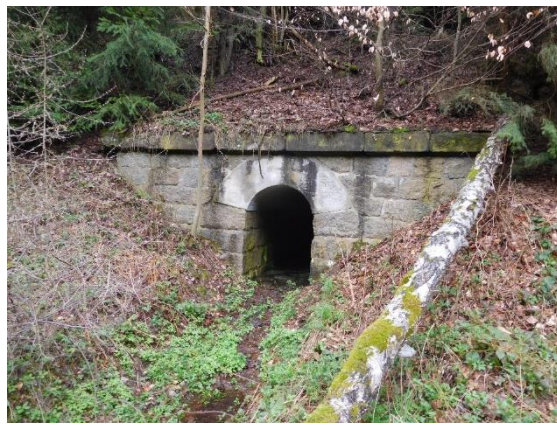
Stav spodní stavby: Vlevo výtok – průčelí kamenné – místy mech na zdivu, zdivo povrchově zvětralé a místy odrovené, zemina na římsě, porost nad římsou, mech na zdivu. Svahové kužely částečně zasypané a porostlé drobnou vegetací, odláždění dna dobré, výtok téměř bez nánosů.

Vpravo vtok – průčelí betonové – mech na zdivu, zdivo povrchově zvětralé, místy se drolí, zemina na římsě, porost za křídly a nad římsou. Kolmá betonová křídla porostlá mechem, povrchově zvětřalá, místy se drolí. Odláždění dna pod mírným nánosem, bez viditelných závad. Prostorové uspořádání: Bez zábradlí, otevřené kolejové lože.

Pohled na vtok a výtok propustku

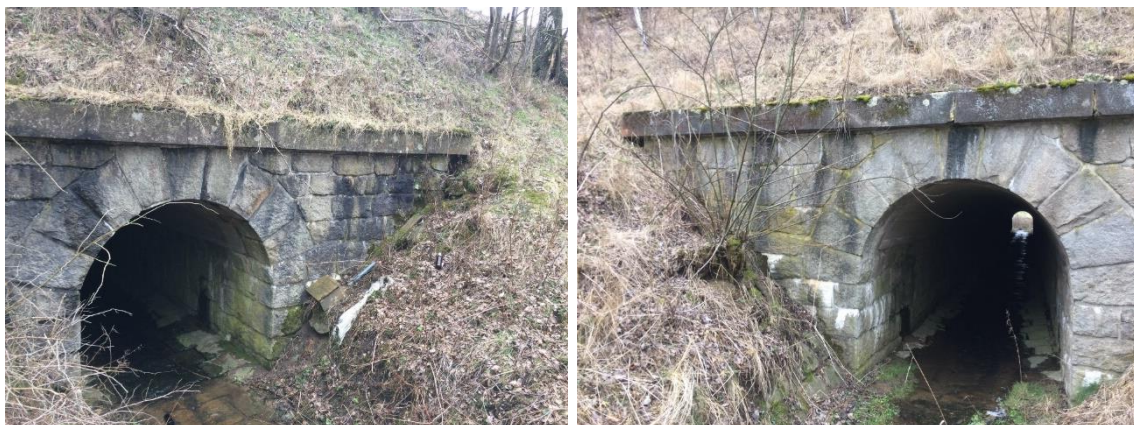
Stav spodní stavby: Vlevo výtok – průčelí kamenné - místy mech na zdivu, zdivo povrchově zvětralé a místy odrovené, místy porušené spárování, stopy po průsacích, místy výluhy, zemina na římsě, porost nad římsou. Svahové částečně kužely zasypané a porostlé drobnou vegetací, odláždění dna dobré, výtok bez nánosů.

Vpravo vtok – průčelí betonové - mech na zdivu, zdivo povrchově zvětralé, místy se drolí - beze změn, místy porušené spárování, stopy po průsacích, výluhy, zemina na římsě, porost za křídly a nad římsou. Svahové kužely zasypané zeminou a porostlé drobnou vegetací. Odláždění dna vtoku pod mírným nánosem, bez viditelných závad.

Pohled na vtok a výtok propustku

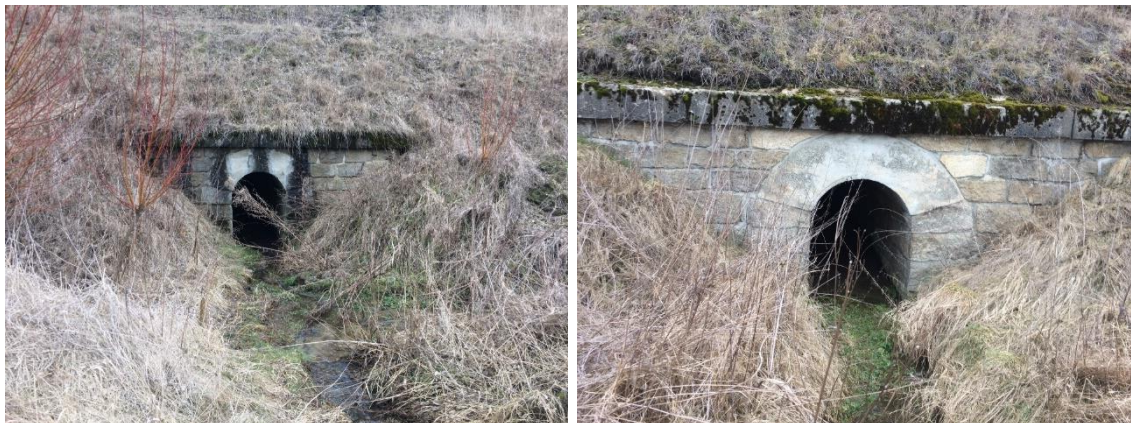
Stav spodní stavby: Vlevo výtok – průčelí kamenné - místy mech na zdivu, zdivo povrchově zvětralé a místy odrovené, spárování porušené - mírné zhoršení, zemina na římsě, porost nad římsou. Stopy po průsacích. Svahové kužely částečně zasypané a porostlé drobnou vegetací, odláždění dna dobré, výtok bez nánosů.

Vpravo vtok – průčelí betonové - mech na zdivu, zdivo povrchově zvětralé, povrchově nepravidelně popraskané, místy se drolí - mírné zhoršení, stopy po průsacích, zemina na římsě, porost za křídly a nad římsou. Svahové kužely částečně zasypané zeminou a porostlé drobnou vegetací. Odláždění dna vtoku pod mírným nánosem, bez viditelných závad.

Pohled na vtok a výtok propustku

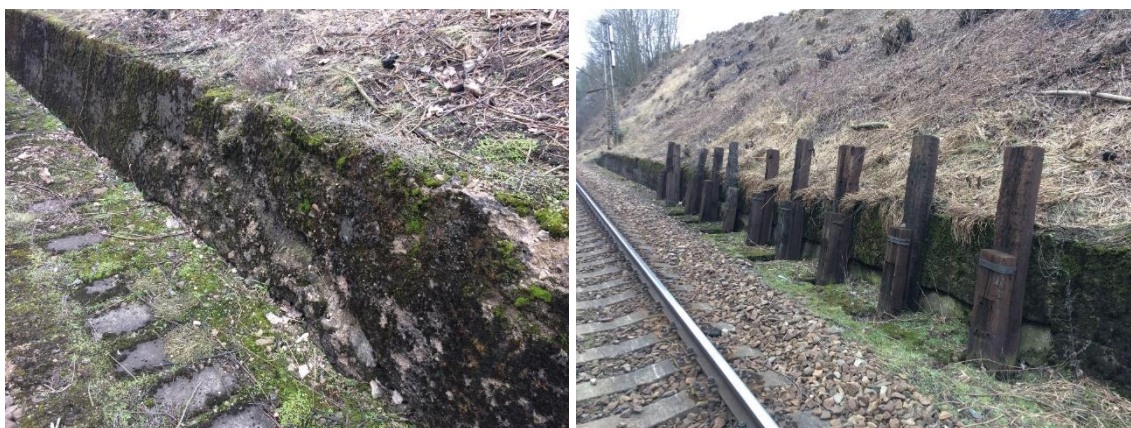
Z konstrukčního hlediska se jedná o tížnou betonovou zárubní zeď s integrovaným odvodňovacím žlabem, zakrytým betonovými deskami. Rub konstrukce integrovaného žlabu je ve vzdálenosti cca 1,8-1,9 m od osy koleje č.2, tzn. že z hlediska průchodu mechanizačních prostředků nevyhovuje požadavku vzdálenosti 2,35 m uvedenému ve vzorových listech železničního spodku. Výška zdi je cca 0,9 m nad niveletou temena kolejnice č.2. Ve zdi jsou vytvořeny výklenky pro stožáry trakčního vedení. Délka zdi cca 242 m je odečtená z dostupného geodetického zaměření. Beton zdí je vlhký, rozpraskaný, lokálně vydrolený do hloubky cca 5 cm a z velké části je porostlý mechem. Krycí desky odvodňovacího žlabu občas chybí a jsou také porostlé mechem. Poslední úsek zdi v km 90,823-90,852 je provizorně zajištěný pomocí dřevěných prachů vsazených do integrovaného žlabu, kvůli masivní podélné trhlině v 1/3 výšky zdi nad povrchem.

Pohled na degradovanou část zdi a provizorní zajištění podélné trhliny v posledním úseku

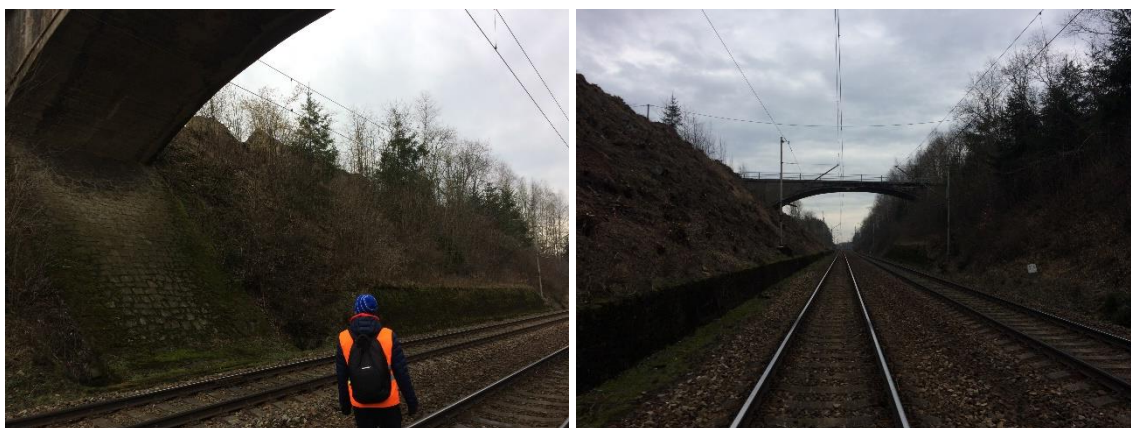
Z konstrukčního hlediska se jedná o tížnou betonovou zárubní zeď. Výška zdi je cca 2,0 m nad niveletou temena kolejnice č.1. Konstrukce zdi je uvažována také s integrovaným žlabem, i přes to, že v rámci provedeného místního šetření nebyla jeho přítomnost ověřena. Žlab je patrně zasypaný a překrytý povrchovým odvodněním. Je uvažováno s tím, že konstrukce žlabu také zasahuje do profilu potřebného pro průchod mechanizačních prostředků. Zeď nevykazuje žádné konstrukční poruchy a je v lepším stavu než zeď vpravo trati. Beton zdi je také vlhký, rozpraskaný a lokálně vydrolený.

Společné pohledy na silniční nadjezd v km 90,473 a zárubní zeď

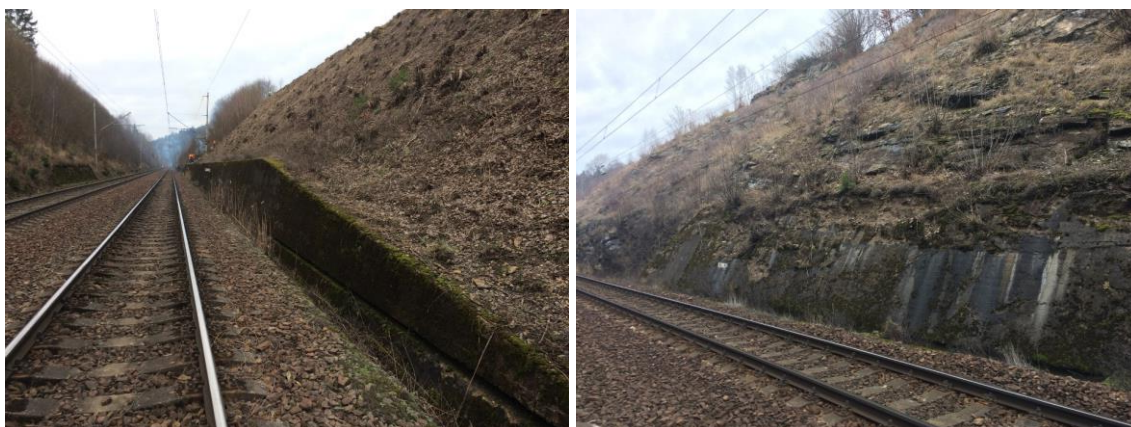
Z konstrukčního hlediska se jedná o tížnou betonovou zárubní zeď s integrovaným odvodňovacím žlabem, zakrytým betonovými deskami. Líc konstrukce integrovaného žlabu je ve vzdálenosti cca 1,8-1,9 m od osy koleje č.2, tzn. že z hlediska průchodu mechanizačních prostředků nevyhovuje požadavku vzdálenosti 2,35 m uvedenému ve vzorových listech železničního spodku. Výška zdi je cca 1,9 až 3,0 m nad niveletou temena kolejnice č.2. Ve zdi jsou vytvořeny výklenky pro stožáry trakčního vedení. Délka zdi cca 346 m je odečtená z dostupného geodetického zaměření. Beton zdí je vlhký, rozpraskaný, lokálně vydrolený do hloubky cca 5 cm a z velké části je porostlý mechem. Krycí desky odvodňovacího žlabu chybí v podstatě v celé délce. Poslední cca 50 m úsek zdi, ve kterém zeď přímo přiléhá ke svahu skalního zářezu, je výrazně rozrušen a jsou zde patrná masivní vydrolení a odpady materiálu. Původcem tohoto poškození je patrně výrazné zavodnění skalního svahu.

Společný pohled na zárubní zdi vpravo (91,565 – 91,911) i vlevo (km 91,598 – 91,617) trati a silně degradovaný koncový úsek zdi vpravo

Z konstrukčního hlediska se jedná o tížnou betonovou zárubní zeď. Výška zdi je cca 1,3 m až 1,9 m nad niveletou temena kolejnice č.1. Konstrukce zdi je uvažována také s integrovaným žlabem, i přes to, že v rámci provedeného místního šetření nebyla jeho přítomnost ověřena. Žlab je patrně zasypaný a překrytý povrchovým odvodněním. Je uvažováno s tím, že konstrukce žlabu také zasahuje do profilu potřebného pro průchod mechanizačních prostředků. Zeď nevykazuje žádné konstrukční poruchy a je v lepším stavu než zeď vpravo trati. Beton zdi je také vlhký, rozpraskaný a lokálně vydrolený.

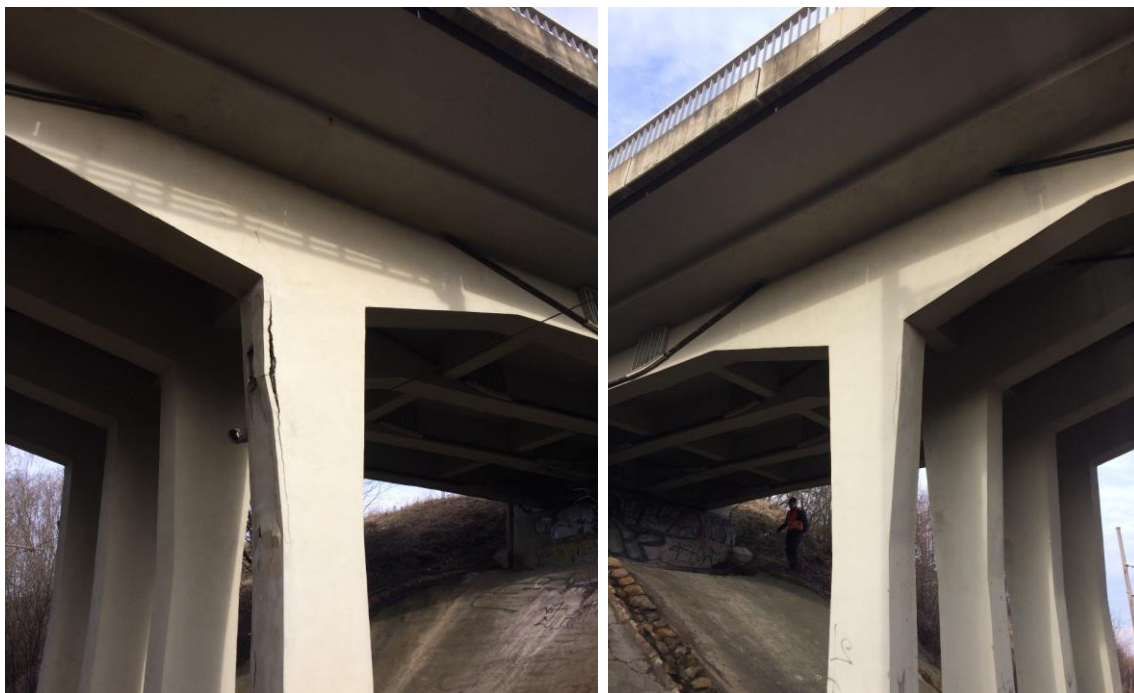
Silniční nadjezd v km 88,363 (ŽB spojitá roštová konstrukce s integrovanými pilíři), který převádí silnici I/19, vykazuje statické poruchy v místech vnějších rámových rohů. Tyto poruchy jsou patrně způsobeny dodatečným zesílením konstrukce pomocí vnějších předpínacích kabelů. Podjezdná výška v místě nadjezdu je cca 5,61 m. Vzdálenost vnitřních podpor od osy přilehlých kolejí jsou cca 2970 mm vpravo a 3050 mm vlevo ve směru staničení.

Pohled na porušení rámového rohu v pravé vnější stojce a pohled na levou stojku nadjezdu

Podle silničního značení se jedná o silniční most 19-074, jehož správcem je ŘSD ČR, Správa Jihlava, Žďár nad Sázavou. Podle informací na bms.clevera.cz/public je stav objektu hodnocen stupněm V – špatný. Ke změně hodnocení došlo v průběhu března 2020.

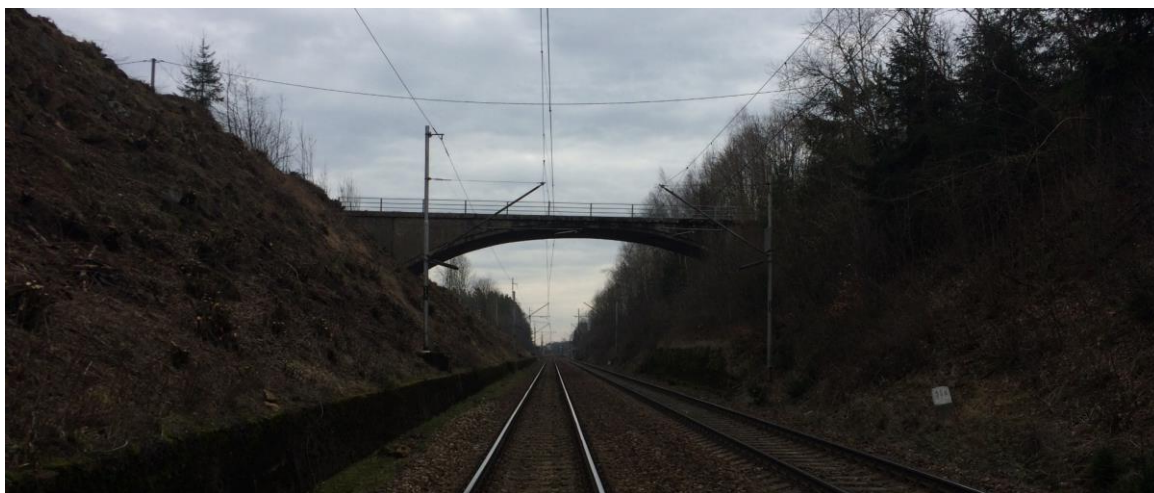
Tento silniční nadjezd je tvořen ŽB obloukovou konstrukcí. Nachází se v obci Najdek a převádí místní komunikaci. Při místním šetření byla na nosné konstrukci patrná místa průsaků vody, což svědčí o absenci nebo poruše rubové izolace. Závažnější porušení však pozorována nebyla. Bylo zjištěno rozrušení odláždění svahu železničního zářezu vpravo trati. Na mostě chybí protidotykové zábrany. Z hlediska průjezdného profilu a podjezdné výšky nepředstavuje most omezení pro železniční dopravu.

Pohled na nadjezd proti směru staničení

Ve variantě s projektem je navržena obnova odláždění svahu zářezu na pravé straně. Dále budou na mostní konstrukci navržena adekvátní opatření pro zajištění ochrany proti nebezpečnému dotyku s živými částmi trakčního vedení dle ČSN 73 6223.

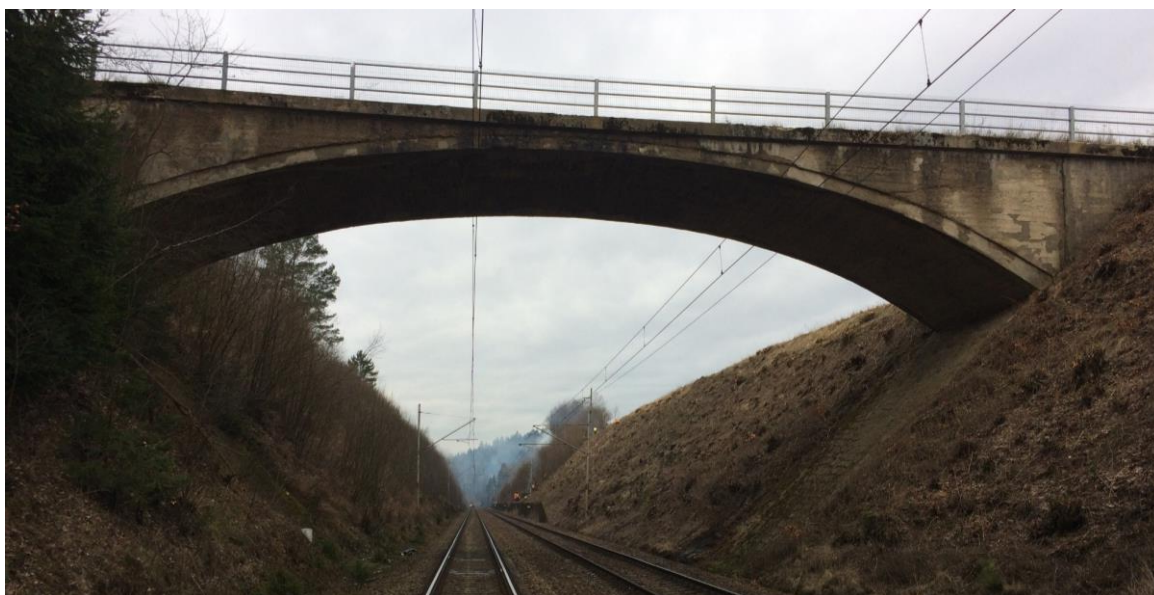
Tento silniční nadjezd je tvořen ŽB obloukovou konstrukcí. Nachází se pod obcí Šlakahmry a převádí místní komunikaci. Při místním šetření byla na nosné konstrukci patrná místa průsaků vody, což svědčí o absenci nebo poruše rubové izolace. Závažnější porušení však pozorována nebyla. Bylo zjištěno rozrušení odláždění svahu železničního zářezu vpravo trati. Na mostě chybí protidotykové zábrany. Z hlediska průjezdného profilu a podjezdné výšky nepředstavuje most omezení pro železniční dopravu.

Pohled na nadjezd ve směru staničení

Ve variantě s projektem budou na mostní konstrukci navržena adekvátní opatření pro zajištění ochrany proti nebezpečnému dotyku s živými částmi trakčního vedení dle ČSN 73 6223.

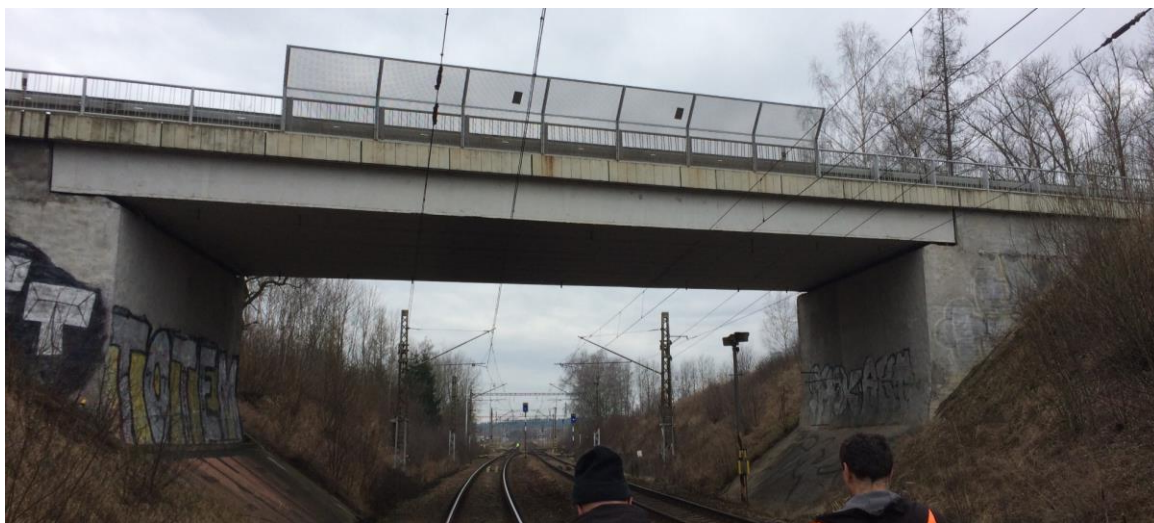
Silniční nadjezd v km 93,757, který převádí silnici I/19 a na mostě jsou osazeny protidotykové zábrany. Z hlediska prostorové průchodnosti a podjezdné výšky nepředstavuje most omezení pro železniční dopravu.

Podle silničního značení se jedná o silniční most 19-070, jehož správcem je ŘSD ČR, Správa Jihlava, Žďár nad Sázavou. Podle informací na bms.clevera.cz/public je stav objektu hodnocen stupněm III – dobrý. Není uvažováno se stavebním zásahem financovaným Správou železnic.

Pohled na nadjezd ve směru staničení
