Mosty

TU  
DU  
2031  
22

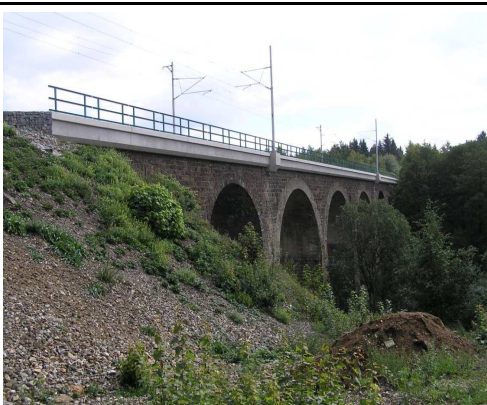
km 88,069	1942	2,3 (04/2011)	C3/160, D4/120 (04/2012)	100	100	K2/S2 (10/2019)	Klenbový most s kamennými a žel.bet. klenbami o světlosti 10 a 14 m o sedmi otvorech, uzavřené šterkové lože, přesypávka cca 1,10 m. Železniční svršek - bezстыková kolej v přímé klesá. Stav nosné konstrukce - podhled kamenných kleneb - místy porušené a vydrolené spárování, podhled betonových kleneb - místy zvětřalý, odrolený, místy obnažená výztuž - mírné zhoršení stavu. Nové železobetonové římsy v dobrém stavu, místy smrštěný tmel mezi segmenty římsy - beze změn. SVI s měkkou ochranou. Stav spodní stavby - spárování kamenného zdiva opěr a pilířů místy porušené, vydrolené, místy roste mech a drobná drobná vegetace, místy stopy po průsacích. Plánovaná sanace spodní stavby a podhedu nosných konstrukcí dosud nebyla provedena - beze změn. Prostorové uspořádání na objektu: NK vlevo - Z (Ř)- z 2740 (2470) mm, s 2710 (2460) mm, k 2730 (2470) mm; NK vpravo - Z (Ř)- z 2730 (2500) mm, s 2740 (2500) mm, k 2720 (2490) mm. Prostorové uspořádání pod objektem: kolmá světlost - 1.o. - 10,0 m, 2.o. - 10,0 m, 3.o. - 14,0 m, 4.o. - 14,0 m, 5.o. - 14,0 m, 6.o. - 10,0 m, 7.o. - 10,0 m, volná výška - 1.o. - 4,3 m, 2.o. - 12,3 m, 3.o. - 15,4 m, 4.o. - 16,5 m, 5.o. - 14,9 m, 6.o. - 9,2 m, 7.o. - 4,3 m. Traťové kabely umístěné ve žlabu v kolejovém loži vlevo.	Povrchová sanace NK a spodní stavby - očištění a hloubkové přespárování. Sanace trhliny v pilíři P04 v nezbytném rozsahu.

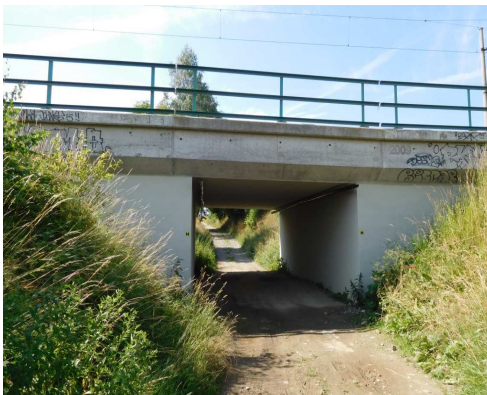
km 89,046	1940	1,1 (06/2008)	D4/100 (01/2003)	100	100	K1/S1 (10/2019)	Deskový most ze zabetonovaných nosníků o světlosti 4,0 m Železniční svršek - bezстыková kolej v levém oblouku, klesá. Stav nosné konstrukce - v dobrém stavu. SVI s měkkou ochranou. Stav spodní stavby - betonové opěry a křídla v dobrém stavu Svahové kužely částečně zasypané a porostlé drobnou vegetací. Prostorové uspořádání - oboustranné zábradlí. Vztah k okolí - převádí trať přes místní nebezpečnou komunikaci. Na objektu graffiti. Přijezd k mostu je možný. Prostorové uspořádání na objektu: NK vlevo - Z (Ř)- z 2670 (2370) mm, s 2690 (2390) mm, k 2710 (2400) mm; NK vpravo - Z (Ř)- z 2650 (2470) mm, s 2620 (2440) mm, k 2590 (2420) mm; SS vlevo - Z (Ř) -z 2690 (2390) mm, k 2830 (2520) mm; SS vpravo - Z (Ř) - z 2740 (2570) mm, k 2610 (2430) mm. Prostorové uspořádání pod objektem: kolmá světlost 4,0 m; volná výška vlevo nad středem 2,67 m (místní komunikace). Poloha traťových kabelů nezjištěna.	V případě výměny železničního svršku nutno počítat s obnovou SVI, které je v současnosti pouze s měkkou ochranou z geotextilie a dále i s obnovou rubové drenáže. Odstranit vegetaci v okolí mostu.	Odstranění stávajícího zábradlí a boční montáž nového zábradlí s pochozím roštem za účelem dosažení VMP 3,0. Obnova SVI a rubové drenáže. Odstranit egetaci v okolí mostu.	Odstranění stávajícího zábradlí a boční montáž nového zábradlí s pochozím roštem za účelem dosažení VMP 3,0. Obnova SVI a rubové drenáže. Odstranit egetaci v okolí mostu.

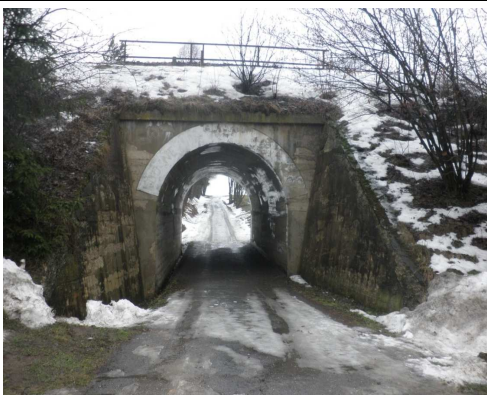
km 89,699	1940	neurčena	D4/100 (01/2003)	100	100	K2/S2 (10/2019)	Most přes polní cestu o jednom otvoru - betonová klenba polokruhová o světlosti 4,0 m. Železniční svršek : bezстыková kolej, v pravém oblouku, klesá. Stav nosné konstrukce Konstrukce K01 a K02: klenby- betony nepravidelně povrchově popraskané, místy vydrolené, v klenbě trhliny - beze změn. Zprava od hrany průčelí na vzdálenost 6,0 m je ve vrcholu trhlina - beze změn, klenbami místy prosakuje vápenné mléko, stopy po průsacích - mírné zvětšení rozsahu. Průčelí betonové s omítkami. Omítky povrchově zvětřalé, povrchově nepravidelně popraskané, vyduté, místy opadávají a beton se vydroluje - zhoršení stavu. Hrany na průčelí poškozené od vysokých nákladů dtto podhled klenby. Římsy betonové, porostlé mechem. Vpravo je beton v celé ploše silně zvětřalý a vydroluje se - opětovné zhoršení stavu. Římsy zcela zasypaný přesypem a porostlé drobnou vegetací, oodrolené, poškozené. Stav spodní stavby Opěry O 01 a O02 -: opěry betonové zdivem místy prostupuje vápenné mléko, stopy po průsacích - zvětšení rozsahu, zdivo opěr místy povrchově zvětřalé a vydrolené - mírné zhoršení stavu. Křídla vlevo i vpravo svahová, kolmá, betonová s omítkami, bez říms, odvodnění není.Omítky křidel povrchově nepravidelně popraskané a zvětřalé, místy vyduté a místy opadávají . Beton se vydroluje, betonový potěr v celé ploše vydutý a odtržený - výrazné zhoršení stavu křidel. Křídla v horní části překryta zeminou a porostlá mechem. Prostorová průchodnost Zábradlí v přesypu v betonových patkách, jedno madlo, jedna příčle, nýtované. Ukolejnění není. Nátěr sešlý, silně prostupuje rez. Vztah k okolí - převádí trať přes místní komunikaci, příjezd autem k mostu je možný. Prostorové uspořádání na objektu: NK vlevo - Z - z 2300 mm, s 2360 mm, k 2350 mm; NK vpravo - Z - z 2470 mm, s 2480 mm, k 2420 mm. Prostorové uspořádání pod objektem: kolmá světlost 4,0 m; volná výška vpravo ve vrcholu klenby 3,75 m (místní komunikace).	Povrchová sanace betonových povrchů NK i SS (opěry i křídla). Nové římsy na čelech NK i na křídlech, včetně nového zábradlí. Obnova SVI a nová rubová drenáž. Nové odláždění kolem nových říms.	Povrchová sanace betonových povrchů NK i SS (opěry i křídla). Nové římsy na čelech NK i na křídlech, včetně nového zábradlí. Obnova SVI a nová rubová drenáž. Nové odláždění kolem nových říms.	V případě optimalizace směrového oblouku trati (výrazného bočního posunu kolejí) bude navržena nová konstrukce (ŽB polorám nebo ŽB s šikmými křídly).

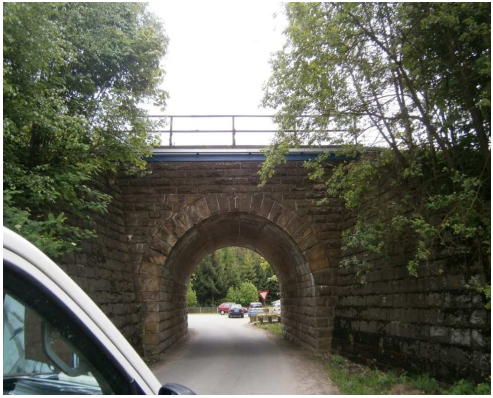
km 90,437	1948	neurčena	D4/100 (01/2003)	100	100	K2/S2 (10/2019)	<p>Most přes místní komunikaci o jednom otvoru, dvou kolejích, betonová klenba polokruhová, o světlosti 5,0 m. Železniční svršek- bezстыková kolej, klesá, v přímé.</p> <p>Stav nosné konstrukce</p> <p>Konstrukce K 01: klenba betonová, bez omítek, povrchově slabě nepravidelně popraskaná, při okrajích silně prosakuje voda a vápenné mléko a tvoří se krápníky - beze změn. Podhled poškozen od vysokých nákladů - vryp - beze změn. Ve vrcholu klenby připevněn kryt pro kabel A 20 mm. Průčelní zdivo a prstencové vlevo i vpravo kamenné v dobrém stavu - místy porušené spárování. Nad opěrami místy prosakuje vápenné mléko. Římsy jsou kamenné, místy porušené spárování. Vpravo nad O 02 u posledního kamene spárování popraskané, kámen uvolněný a vysunutý od osy koleje i se sloupkem - beze změn.</p> <p>Stav spodní stavby</p> <p>Opěra O 01: zdivo opěry kamenné, stopy po průsaku, zdivem místy prostupuje vápenné mléko - beze změn. Křídla vlevo i vpravo svahová, kolmá, kamenná, bez říms. Vpravo poslední kámen u terénu na hraně odtržený od zdiva - bez změn, zdivo je místy porostlé mech, částečně překryté zeminou, za křídly vegetace.</p> <p>Opěra O 02: zdivo opěry kamenné, zdivem místy prostupuje vápenné mléko. Křídla vlevo i vpravo svahová kamenná, bez říms. Zdivo je místy porostlé mech, částečně překryté zeminou, místy porušeno spárování zdiva, za křídly roste vegetace.</p> <p>Prostorová průchodnost</p> <p>Zábradlí svařované, vlevo sloupky krepované, výška 1100 mm. Ukolejnění není. Nátěr sešlý, prostupuje rez. Vzdálenost zábradlí od osy koleje : - vpravo 2,16 m, vlevo 2,13 m. Osazena tabulka "pozor, úzký průřez". Vztah k okolí - převádí trať přes místní komunikaci, příjezd autem možný.</p> <p>Prostorové uspořádání na objektu:</p> <p>NK vlevo - Z (Ř)- z 2140 (1800) mm, s 2130 (1800) mm, k 2120 (1790) mm; NK vpravo - Z (Ř)- z 2170 (1860) mm, s 2150 (1840) mm, k 2200 (1880) mm.</p> <p>Prostorové uspořádání pod objektem:</p> <p>kolmá světlost 5,0 m; volná výška vpravo ve vrcholu klenby 4,37 m (místní komunikace).</p> <p>Traťové kabely vedené v kabelové lávce posazené na křídlech vedle pravé římsy.</p>	Obnova SVI včetně nové rubové drenáže. Odstranění stávajícího zábradlí a boční montáž nového zábradlí s pochozím roštem za účelem dosažení VMP 2,5. Očištění a přespárování povrchu.	Nová nasazená deska s římsami a zábradlím (pro zajištění VMP 3,0). Obnova SVI a rubové drenáže. Kompletní sanace lícových povrchů.	V případě požadavku na rozšíření mostního otvoru bude navržena nová konstrukce (ŽB polorám nebo ZBN s ŽB křídly).

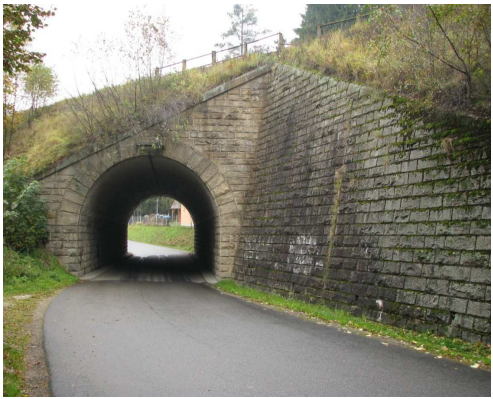
km 91,252	1942	neurčena	D4/100	100	100	K2/S2 (10/2019)	<p>Most přes silnici o jednom otvoru, dvou kolejích. betonová klenba polokruhová, o kolmé světlosti 6,0 m, šikmost pravá.</p> <p>Železniční svršek - bezстыková kolej, v levé přechodnici, klesá.</p> <p>Konstrukce K 01: klenby betonové, bez omítek, místy povrchově nepravidelně popraskaná a odrolená, na hranách z kamenných kvádrů, dvě dilatační spáry, odvodnění není. Ve vrcholu klenby připevněn kryt pro kabel osvětlení Zleva je na délce 4,8 m trhlina kolmo k ose koleje o síle až 2 mm - stav beze změn. Zprava ve vzdálenosti 8,0 m je ve vrcholu klenby trhlina o síle až 1 mm - beze změn. Při krajích stopy po silných průsacích s výluhy</p> <p>Průčelní zdivo kamenné, místy porušené a vydrolené spárování, místy mech na zdivu.</p> <p>Zdivo říms vlevo kamenné, šikmé, překryté zeminou přesypu, místy porušené spárování, porostlé drobnou vegetací.</p> <p>Stav spodní stavby</p> <p>Opěry O 01 a O02 : zdivo opěr kamenné, místy prosakuje voda, tvoří se výluhy, místy porušené spárování</p> <p>Křídla vlevo svahová, šikmá, kamenná, bez říms, místy porušené spárování zdiva.</p> <p>Ve spárách roste mech a drobná vegetace, nad křídlem rostou stromky.</p> <p>Křídla vpravo kamenná, spárování místy úporušené. Ve spárách roste mech adrobná vegetace. Místy prosakuje voda - výluhy.</p> <p>Římsa vpravo kamenná, překrytá zeminou přesypu, porostlá drobnou vegetací a křovím.</p> <p>Prostorová průchodnost</p> <p>Zábradlí v nadnásypané - poškozené - betonové sloupky rozrušené, madla chybí - další zhoršení. Vzdálenost od osy koleje</p> <p>vlevo 2440 mm, vpravo 2540 mm. Osazena tabulka "pozor, úzký průřez".</p> <p>Vztah k okolí - Převádí trať přes silnici, příjezd autem možný.</p> <p>Prostorové uspořádání na objektu:</p> <p>NK vlevo - Z - z 2520 mm, s 2430 mm, k 2540 mm; NK vpravo - Z - z 2600 mm, s 2630 mm, k 2680 mm.</p> <p>Prostorové uspořádání pod objektem:</p> <p>kolmá světlost 6,0 m; volná výška vpravo ve vrcholu klenby 4,90 m (silnice III/01843).</p>	Nové zábradlí podél trati v rozsahu stávajícího zábradlí. Sanace veškerých lícových povrchů.	Nové římsy na čelech a šikmých křídlech s novým lankovým zábradlím. Odstranit vegetaci, očistit a přespárovat povrch NK a SS. Nová plovoucí izolace stažená do nové příčné rubové drenáže.	Nový objekt není potřeba.
