REKONSTRUKCE TRAŽOVÉHO ÚSEKU
VLKOV U TIŠNOVA (MIMO) – KŘIŽANOV (MIMO)

SO 02-20-10

T.ú. Vlkov u Tišnova – Křižanov, Most v km 54,428

STAVEBNĚTECHNICKÝ PRŮZKUM

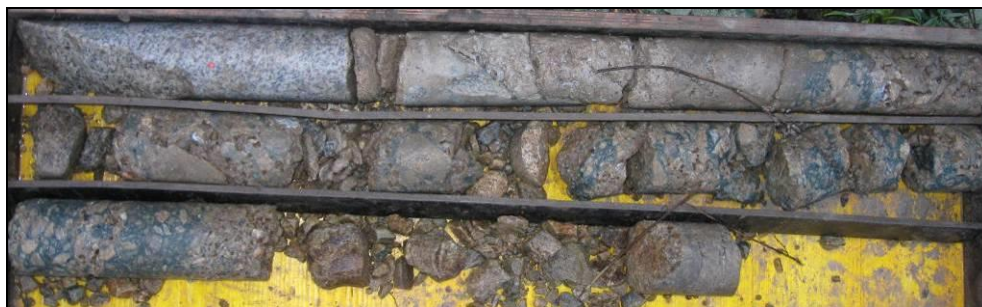
Obr. č. 1 - diagnostický vrt Š1

Hloubka [m] ve směru vrtu		
od	do	
0,00	- 0,75	Zdivo kamenné, lícové - v líci řádkové, pojené maltou <u>kámen</u> : granit, navětralý až zdravý, tvrdý, kladivem středně těžce až těžce rozbitelný (třída R3), šedý <u>pojivo</u> : malta, spíše silně degradovaná, hrubozrnná, porézní, písčitá barva <u>výnos</u> : v podobě kusů jader délky 15-35 cm, výnos 100 %
0,75	- 2,25	Beton - nehomogenní, málo pevný, s nízkým obsahem pojiva, šedý až namodralý, hrubozrnný, pórovitý a silně mezerovitý, nedostatečně hutněný, <u>kamenivo</u> : drcené, o velikosti do 4 cm, lokálně 8-12 cm <u>výnos</u> : v podobě kusů jader délky 5 - 25 cm, výnos 100%
2,25	- <u>2,70</u>	Pararula - navětralá, tvrdá, kladivem těžce rozbitelná (třída R3), šedohnědá a rezavě smouhovaná, uloženy úlomky vel. 1-8 cm, výnos 50 %
Odebrané vzorky : J (beton) - 0,75 - 2,00 m, jádro sloučeno s jádrem z vrtu V1		
Vodní tlaková zkouška : -		
Poznámka : základová spára zastižena v hloubce cca 2,25 m

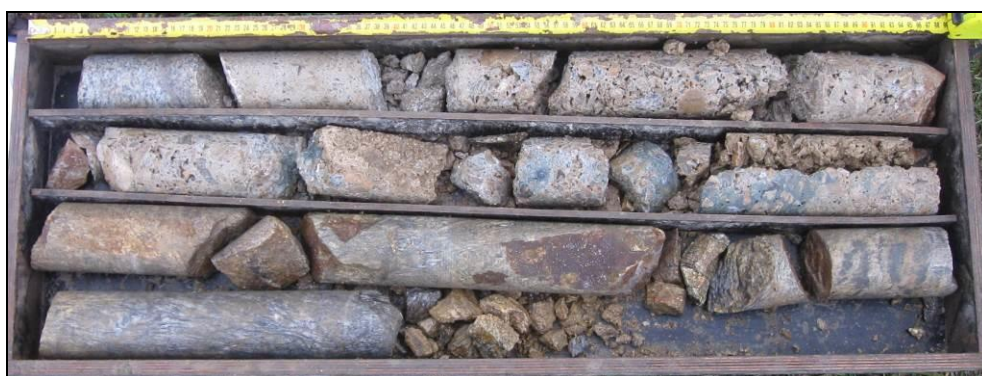
Obr. č. 2 - diagnostický vrt V1

Hloubka [m] ve směru vrtu		
od	do	
0,00	- 0,40	Zdivo kamenné, lícové - v líci řádkové, pojené maltou <u>kámen</u> : granit, navětralý až zdravý, tvrdý, kladivem středně těžce až těžce rozbitelný (třída R3), šedý <u>pojivo</u> : malta, pravděpodobně zcela zvětralá, ve vrtu nezastižena <u>výnos</u> : v podobě kusů jader délky cca 20 cm, výnos 100 %
0,40	- 2,00	Beton - nehomogenní, málo pevný, s nízkým obsahem pojiva, šedý, lokálně namodralý, hrubozrnný, pórovitý a silně mezerovitý, nedostatečně hutněný <u>kamenivo</u> : drcené, o velikosti do 3 cm <u>výnos</u> : v podobě kusů jader délky 5 - 20 cm (80%) a rozvrtaných úlomků betonu do vel. cca 3-4 cm (20%), výnos 100%
2,00	- <u>3,65</u>	Kamenito-balvanitý zásyp opěry - uloženy převážně souvislé kompaktní kusy jádra pararul o délce až 50 cm, pararula navětralá až zdravá, kladivem těžce rozbitelná (třída R3), šedá, výnos 100%
Odebrané vzorky : J (beton) - 0,40 - 2,00 m, jádro sloučeno s jádrem z vrtu Š1

Vodní tlaková zkouška : -		
Poznámka : rub opěry zastižen v hloubce cca 2,00 m

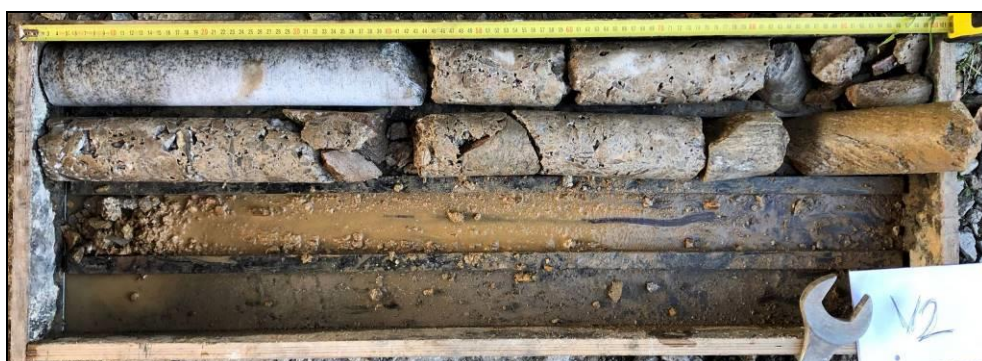
Obr. č. 4 - diagnostický vrt V2

Beton opěry mostu – nehomogenní, málo pevný, béžový až šedý, pórovitý, mezerovitý, hrubozrnný, s nedostatečným množstvím pojiva

Poznámka: Rub opěry zastižen v hloubce 1,75 m. Voda při vodní tlakové zkoušce vytéká z otvorů poblíž vrtu.

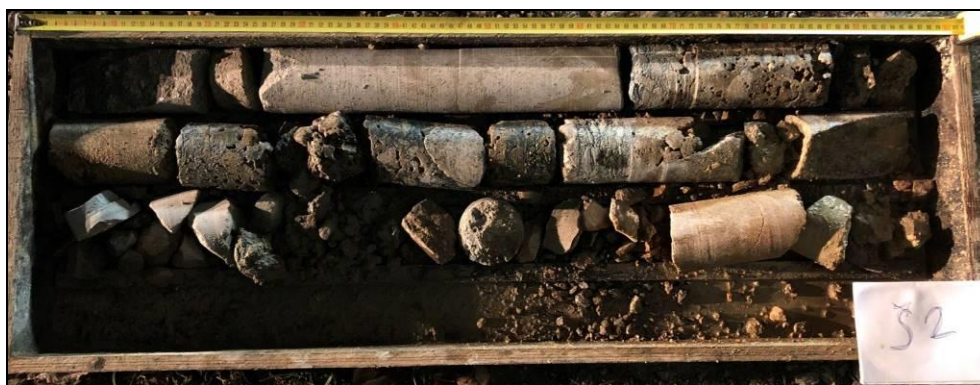
Obr. č. 5 - diagnostický vrt Š2

Beton opěry mostu – nehomogenní, málo pevný, béžový až šedý, pórovitý, mezerovitý, hrubozrnný, s nedostatečným množstvím pojiva, zastižena černá a namodralá injektážní hmota

Poznámka: Základová spára byla zastižena v hloubce 2,00 m.

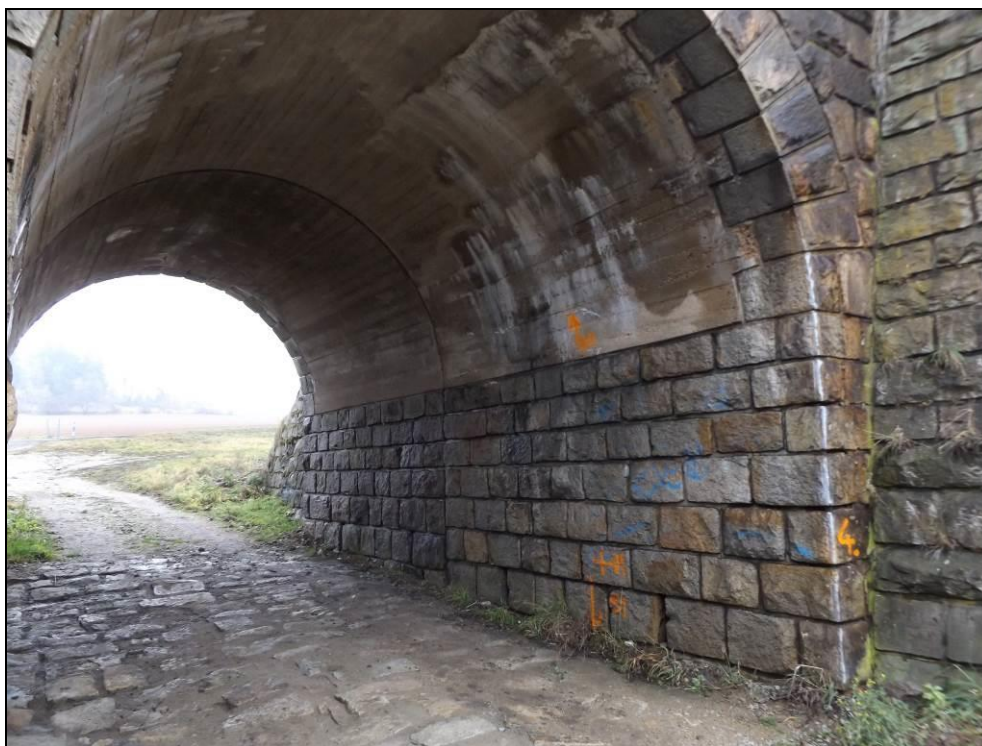
- vnitřní beton opěry Vlkov je, na základě makroskopického popisu vrtů, nehomogenní, s nízkým obsahem pojiva, pórovitý a mezerovitý, vrtem Š2 byla zastižena černá a namodralá injektážní hmota

Obr. č. 8 - pohled na nosnou konstrukci a SS opěry Vlkov

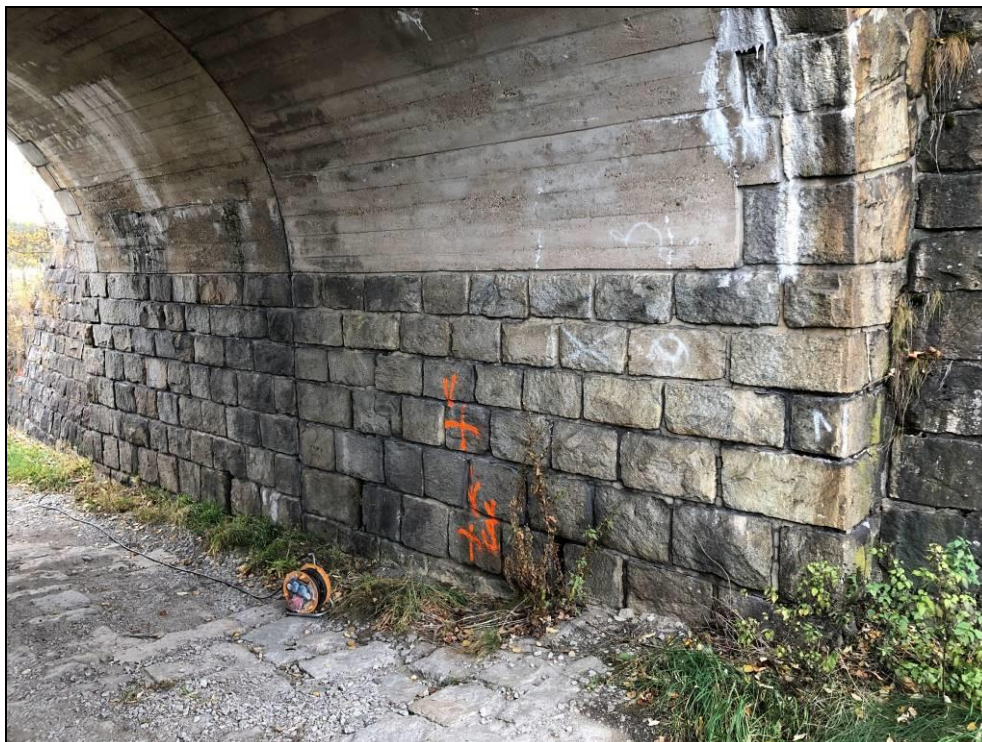
- SS obou opěr je provedena z prostého betonu, který je v líci krytý kamenným zdivem
- kamenné zdivo je v líci řádkové, pojené maltou. Kameny jsou tvrdé, zdravé až navětralé granitoidy. Vyspárování je zachovalé, ale popraskané, místy vypadané (cca 10 % plochy). Vnitřní pojivo tvoří silně až zcela degradovaná cementová malta.

Obr. č. 9 - pohled na nosnou konstrukci a SS opěry Křižanov

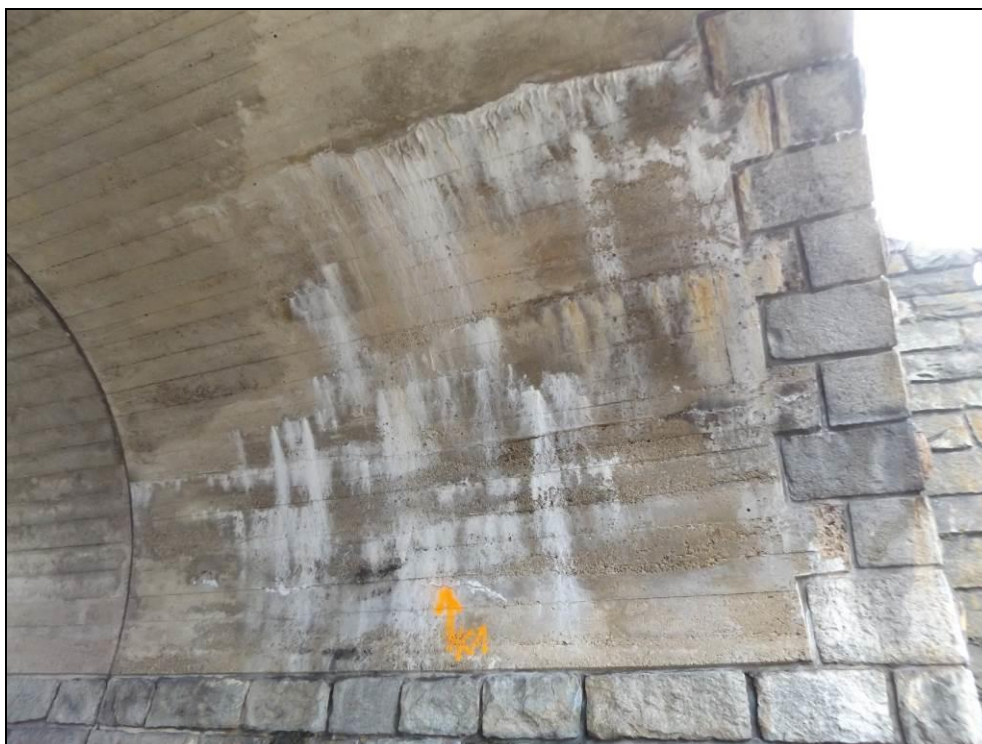
Obr. č. 10 - detailní pohled na průsaky nosnou konstrukcí objektu

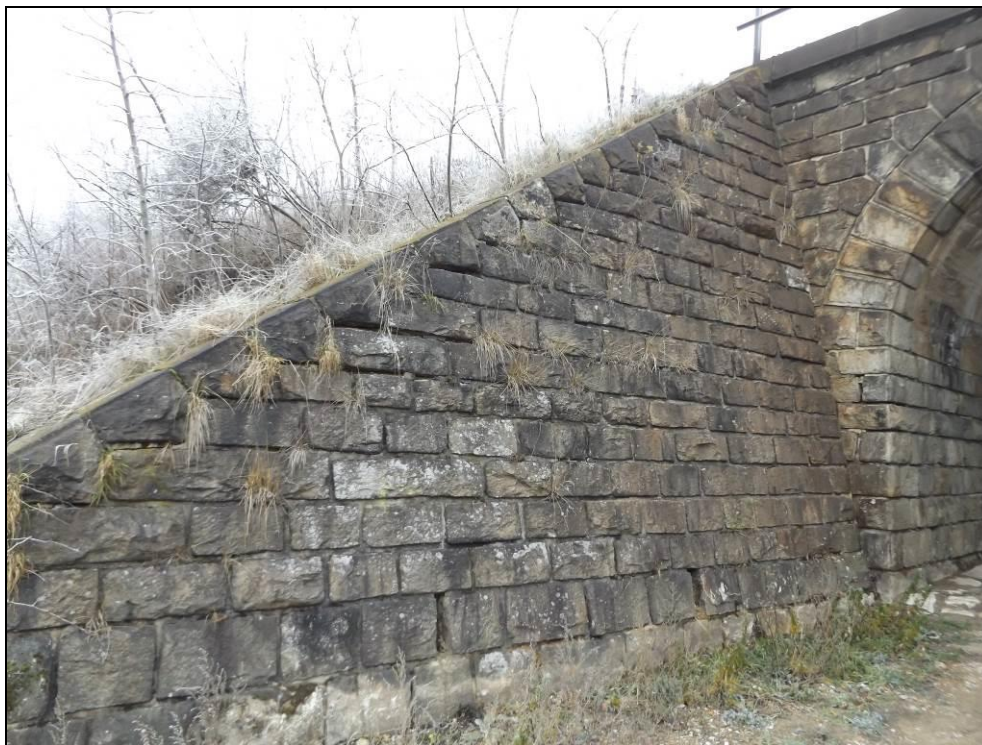
- křídla objektu jsou šikmá, provedena z kamenného zdiva, které je v líci řádkové a pojené maltou. Kameny jsou tvrdé, zdravé až navětralé granitoidy. U vybraných křídel jsou kameny ve svrchní části, pod korunou křídel, uvolněné, spárování je vypadané a v těchto místech se nachází zcela degradovaná malta – jinak bez viditelných poruch. Spáry jsou porostlé vegetací.

Obr. č. 11 - pohled na vybrané křídlo objektu

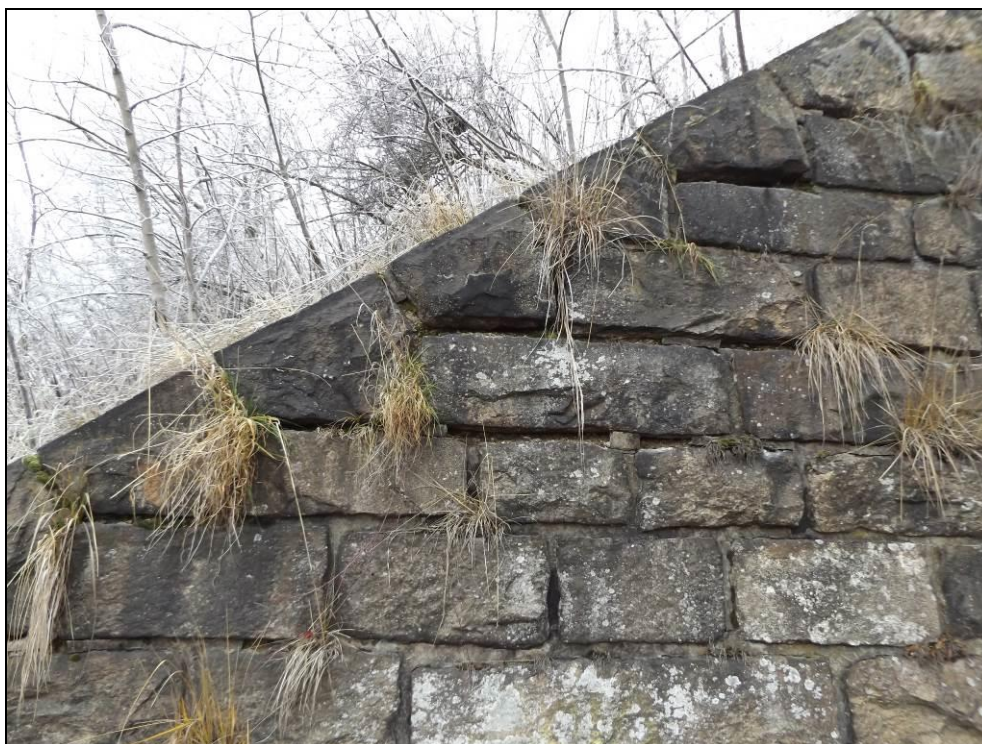
Obr. č. 12 - detailní pohled na vypadané vyspárování a rozvolněné kamenivo ve svrchní části vybraného křídla objektu

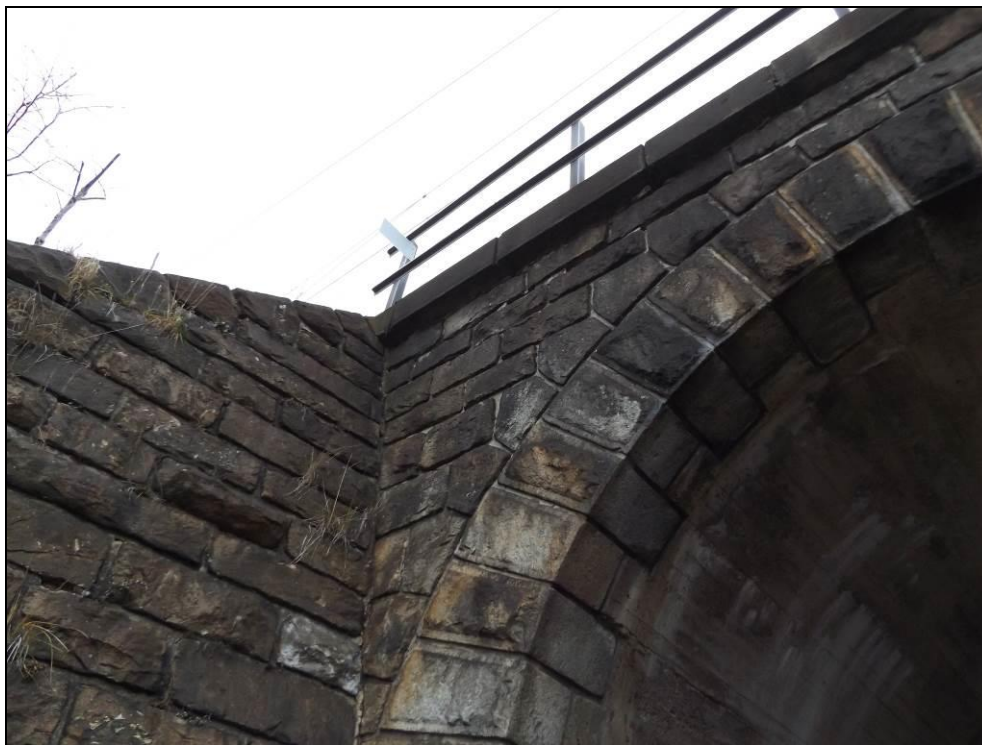
- římsy jsou provedeny z prefabrikovaných kvádrů betonu s vypadaným vyspárováním
- fotodokumentace je uvedena v příloze

Obr. č. 13 - pohled na betonové „prefabrikáty“ vybrané římsy objektu

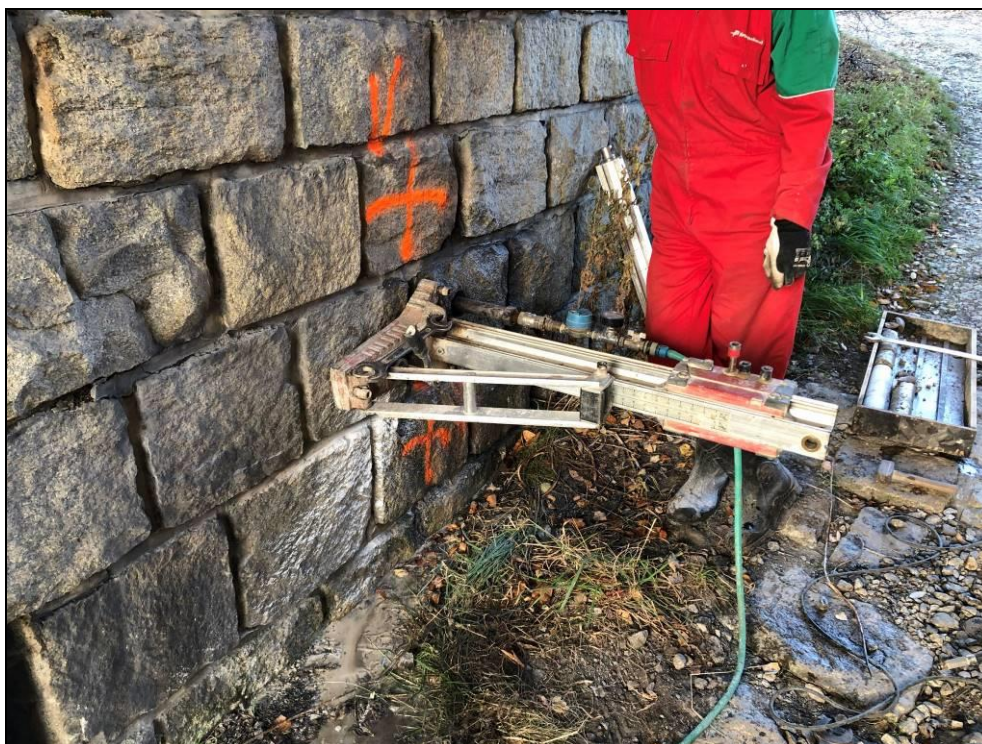
- specifická vodní ztráta q zdiva činí v místě vrtu V2 cca 64,17 l/s/m/MPa, mezerovitost je tedy přes 10 %

Obr. č. 14 - pohled na provádění vodní tlakové zkoušky ve vrtu V2
