SO 65-19-13

**Lipník nad Bečvou – Drahotuše
Železniční most v ev. km 205,880**

GEOTECHNICKÝ A STAVEBNĚTECHNICKÝ PRŮZKUM

Praha, květen 2019

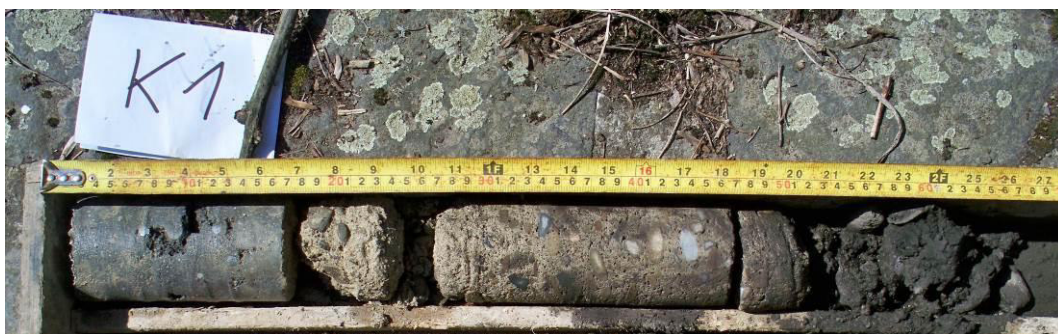
Obr. č. 1 – diagnostický vrt K1

- tloušťka klenby je v místě vrtu K1 cca **0,52 m**
- tloušťka klenby je v místě a směru vrtu V3 cca **1,00 m**

- dle ČSN 731201 jako B 5, dle ČSN EN 206 pak jako C 4/5

Stříkaný beton – homogenní, pevný, šedý až tmavě modrý, s dostatečným množstvím pojiva, bez mezer, pórovitý

Beton klenby – nehomogenní, pevný, béžový, s dostatečným množstvím pojiva, bez mezer, pórovitý

Poznámka: Rub klenby zastižen v hloubce 0,52 m.

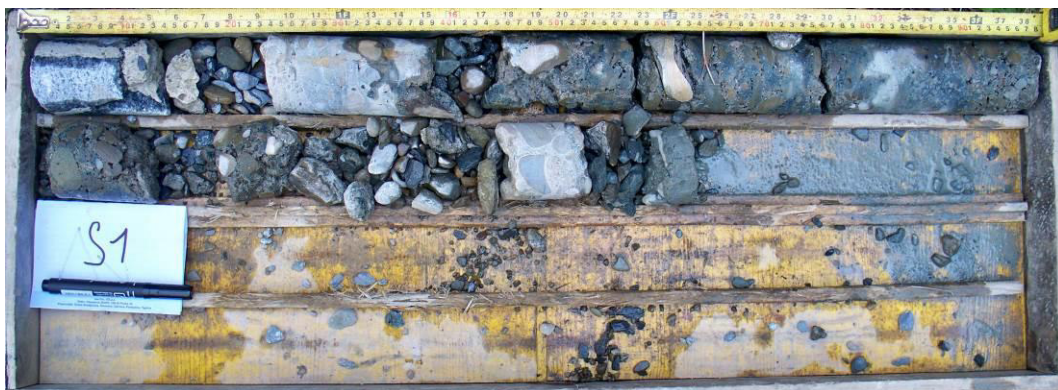
Obr. č. 2 – diagnostický vrt S1

- základová spára je v místě vrtu S1 cca **1,6 m** pod úrovní dna potoka

- dle ČSN 731201 jako B 10, dle ČSN EN 206 pak jako C 8/10

Beton prostý – nehomogenní, málo pevný (místy pevný, místy rozpadlý na kamenivo), šedý až tmavě modrý, s nedostatečným množstvím pojiva, mezerovitý, pórovitý

Poznámka: Základová spára zastižena v hloubce 1,60 m.

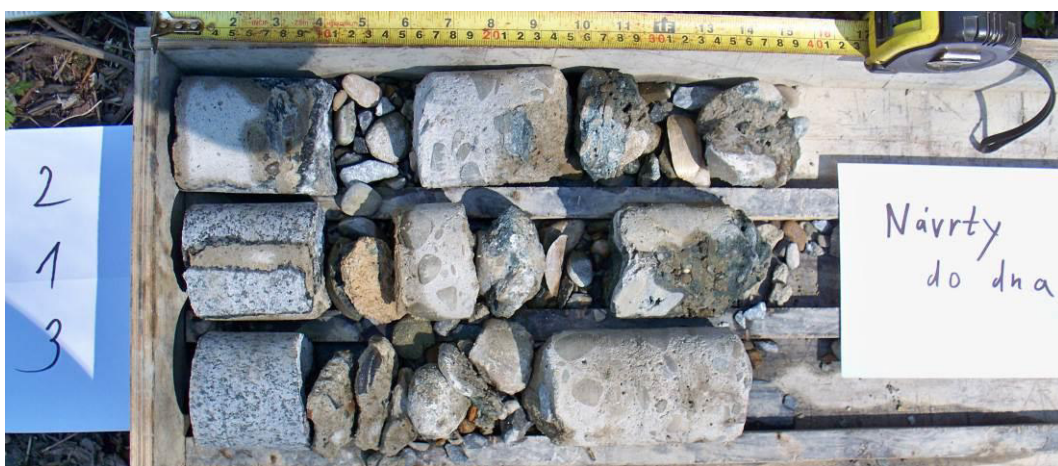
Obr. č. 3 – diagnostické návrtý do dna

- betonová konstrukce je vyztužena hladkou ocelovou výztuží o šířce 24 mm. Výztuž je uložena v hloubce 0,28 a 0,33 m.
- výztuž je se slabou povrchovou korozí

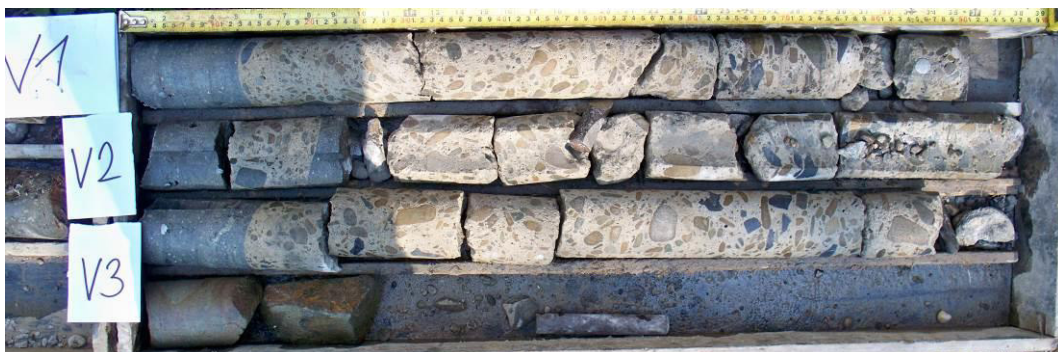
Obr. č. 4 – diagnostické vrtý V1-V3

- dle ČSN 731201 jako B 10, dle ČSN EN 206 pak jako C 8/10

Beton prostý – nehomogenní, pevný, béžový, s dostatečným množstvím pojiva, bez mezer, pórovitý

Výztuž: bez žeber, povrchově korodovaná, velikosti v průměru 17 mm

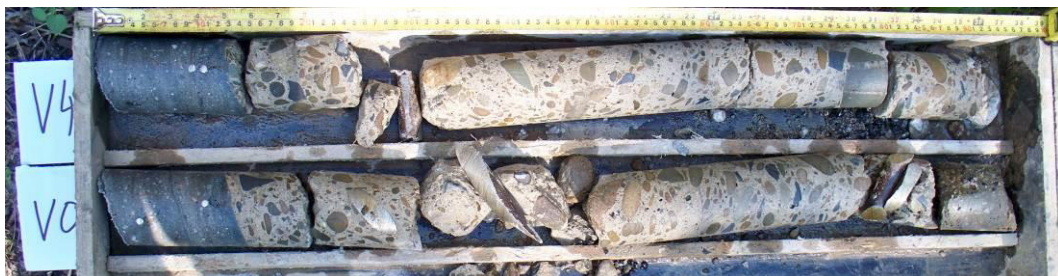
Obr. č. 5 – diagnostické vrty V0 a V4

Beton prostý – nehomogenní, pevný, béžový, s dostatečným množstvím pojiva, bez mezer (místy mezerovitý), pórovitý

Výztuž: bez žeber, povrchově korodovaná, velikosti v průměru 17 mm

Poznámka: Hledaná výztuž zastižena v hloubce 0,85 m.

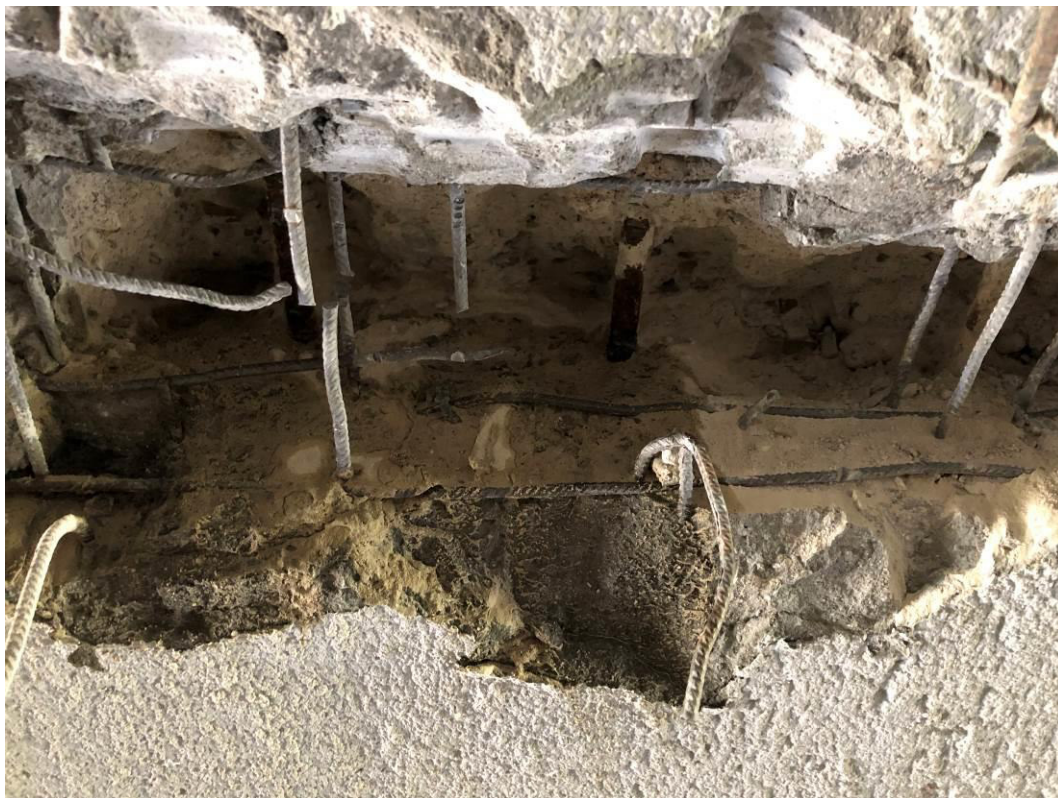
Obr. č. 10 – pohled na odhalenou výztuž

- betonová konstrukce je vyztužena hladkou ocelovou výztuží o šířce cca 14,5 mm, s průměrnou roztečí cca 20 cm, což odpovídá četnosti cca 5,0 ks profilu na 1 bm. Výztuž je uložena v hloubce cca 21 cm (krycí betonový nástřik je mocnosti cca 13 cm).
- výztuž je se silnou povrchovou korozí

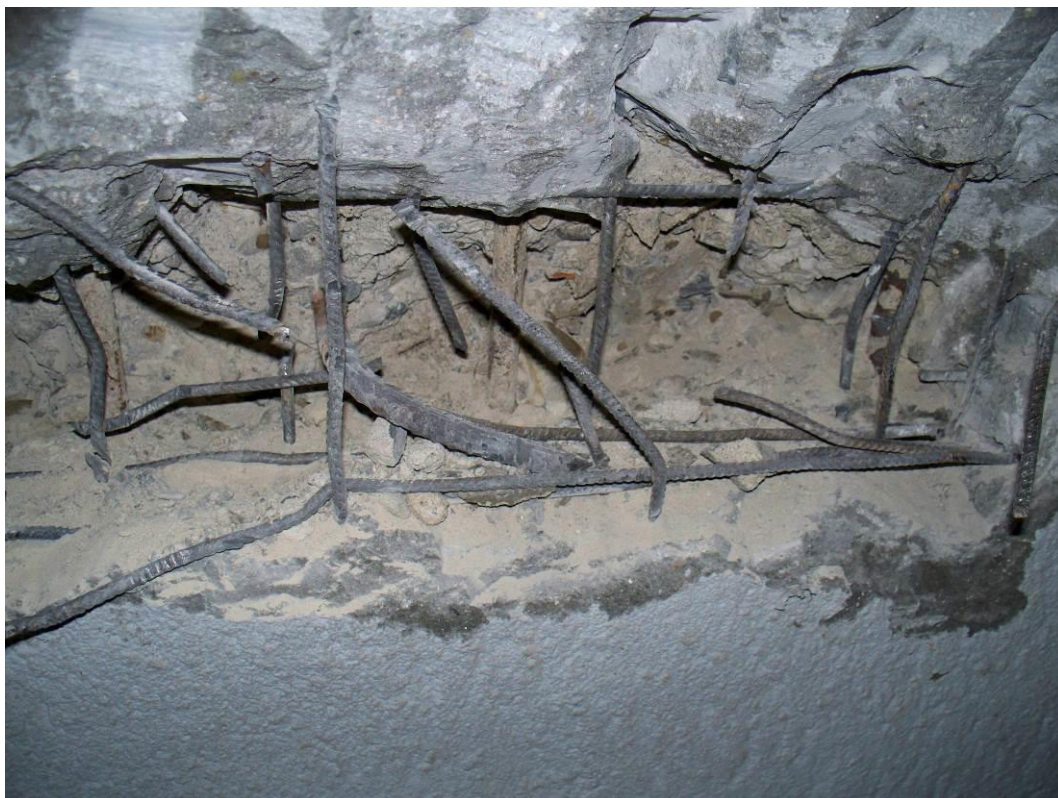
Obr. č. 11 – pohled na odhalenou výztuž

- betonová konstrukce je vyztužena hladkou ocelovou výztuží o šířce 17 mm, s průměrnou roztečí cca 15 cm, což odpovídá četnosti cca 6,67 ks profilu na 1 bm. Výztuž je uložena v hloubce cca 0,85 m.
- výztuž je se silnou povrchovou korozí
