**Sanace nestabilního úseku Valašská Polanka –
Horní Lideč v km 20,019 – 21,248**

GEOTECHNICKÝ MONITORING

4. DÍLČÍ ZPRÁVA

Září 2022

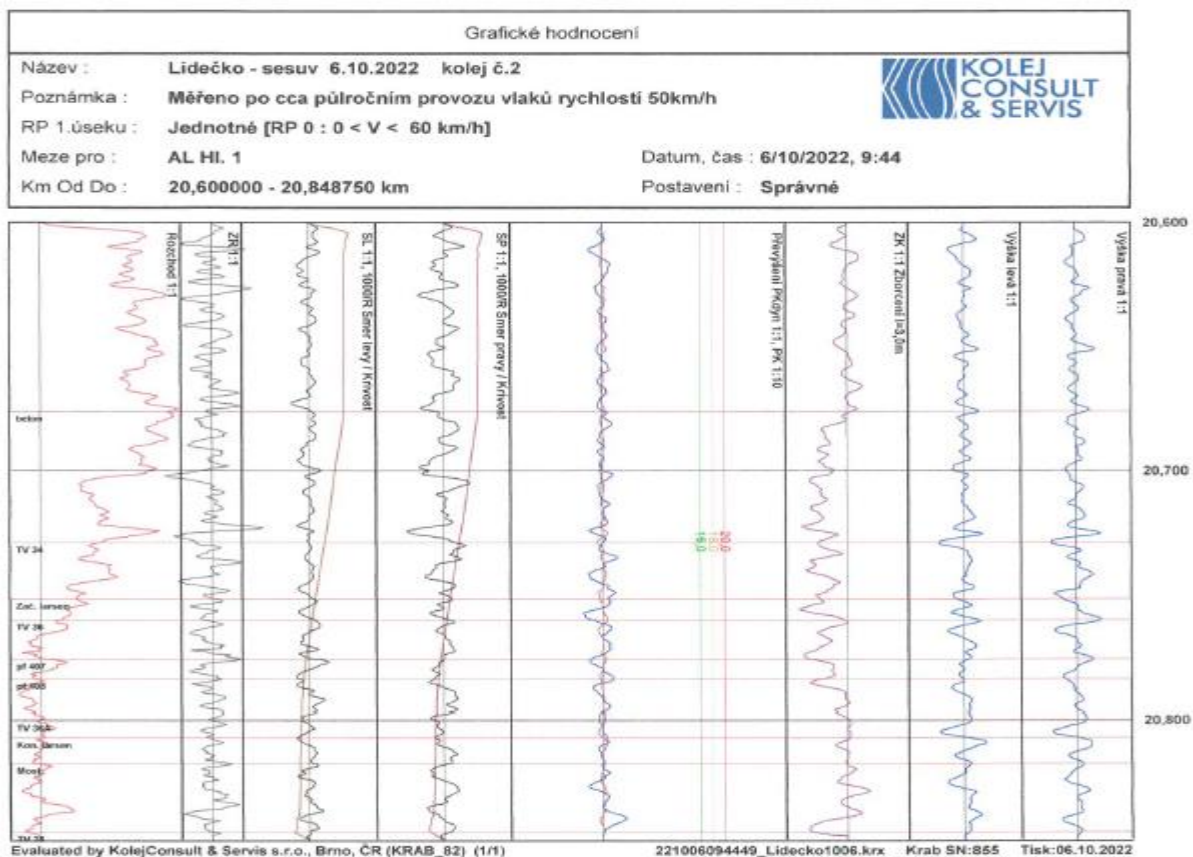
Obr. č. 3 - Grafické hodnocení

Naměřené hodnoty jsou graficky zpracovány v následujících protokolech - obr. 1, 2, 3, 4, 5 a 6. Na obr. č. 4 je provedeno porovnání měření GPK ze dne 30. 09. 2022 a porovnání s předchozím měřením. Porovnání nevykazuje žádné mezní rozdílové hodnoty.

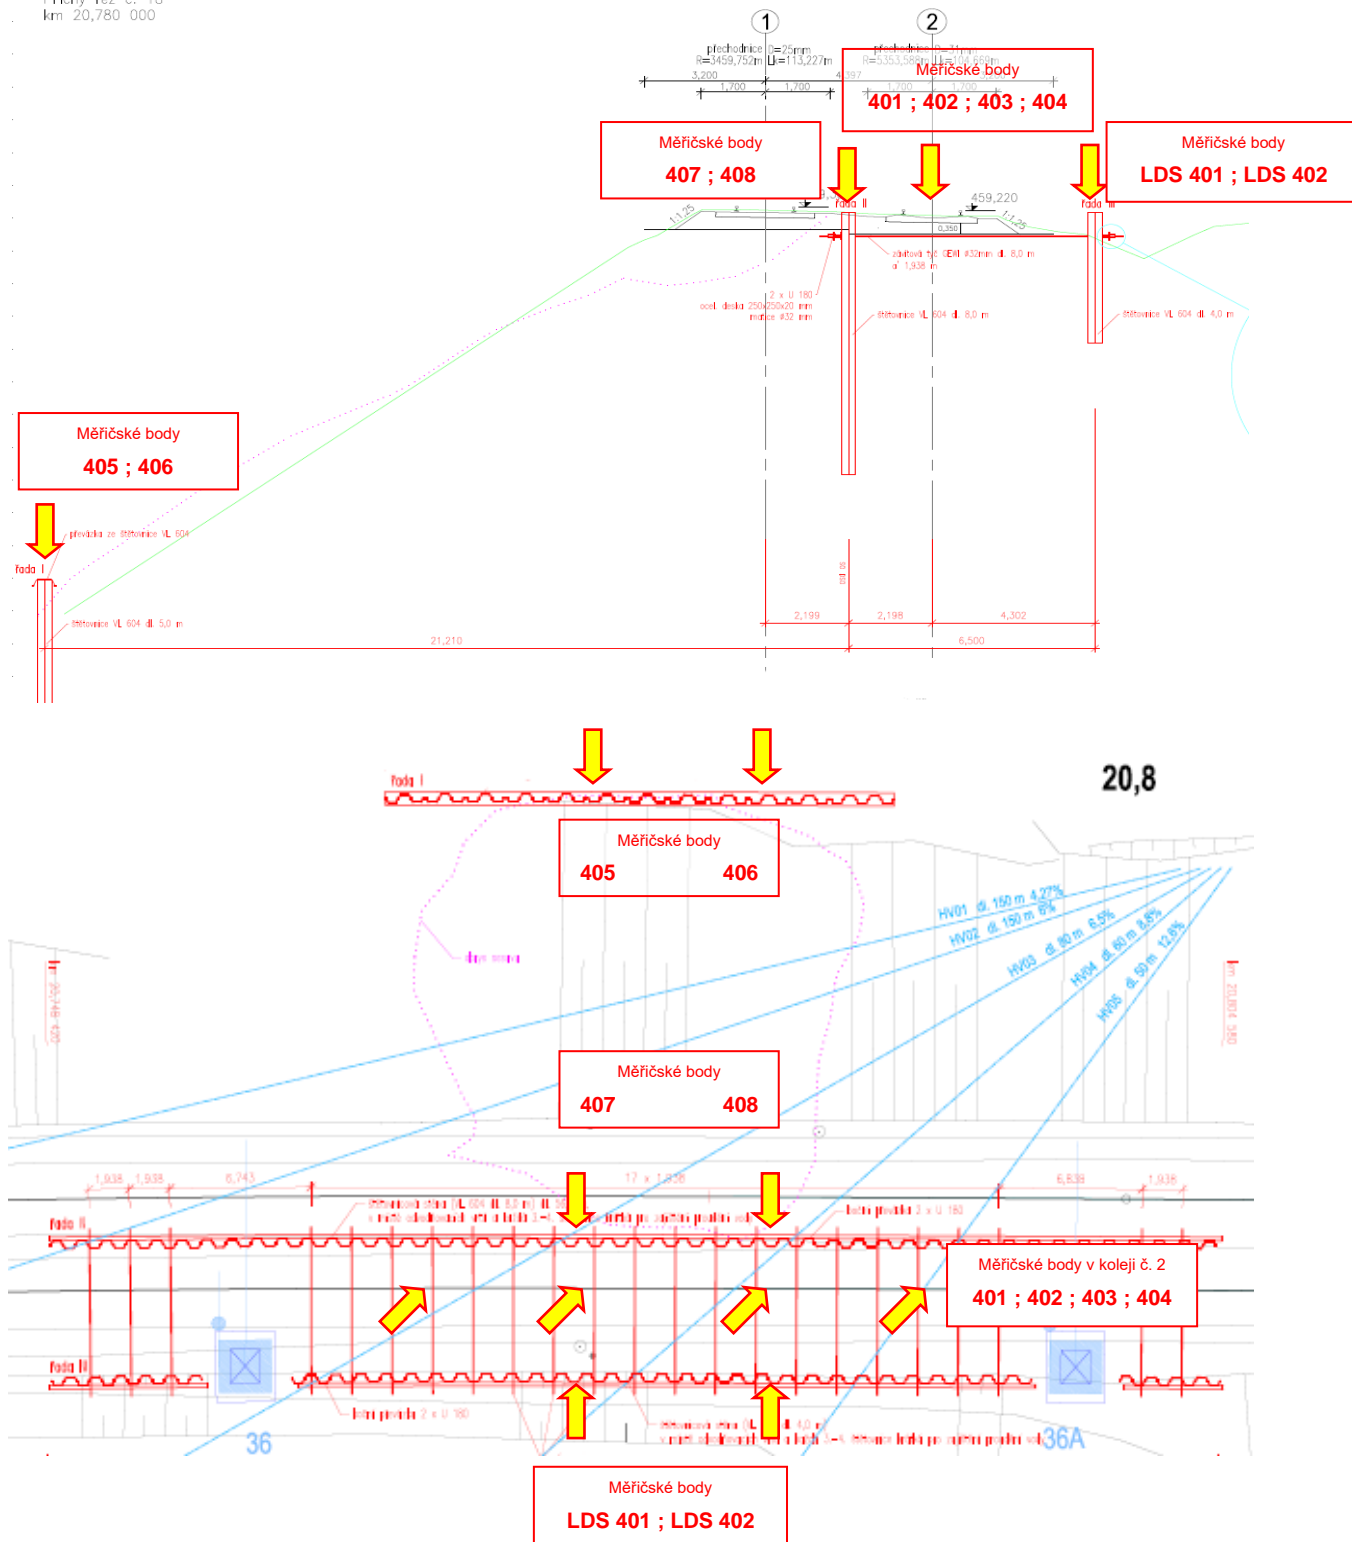
Obr. č. 7 - poloha měřičských bodů

Prostorová poloha koleje č. 2 je kontinuálně měřena prostřednictvím čidel 401, 402, 403 a 404 - viz. obr. 7.

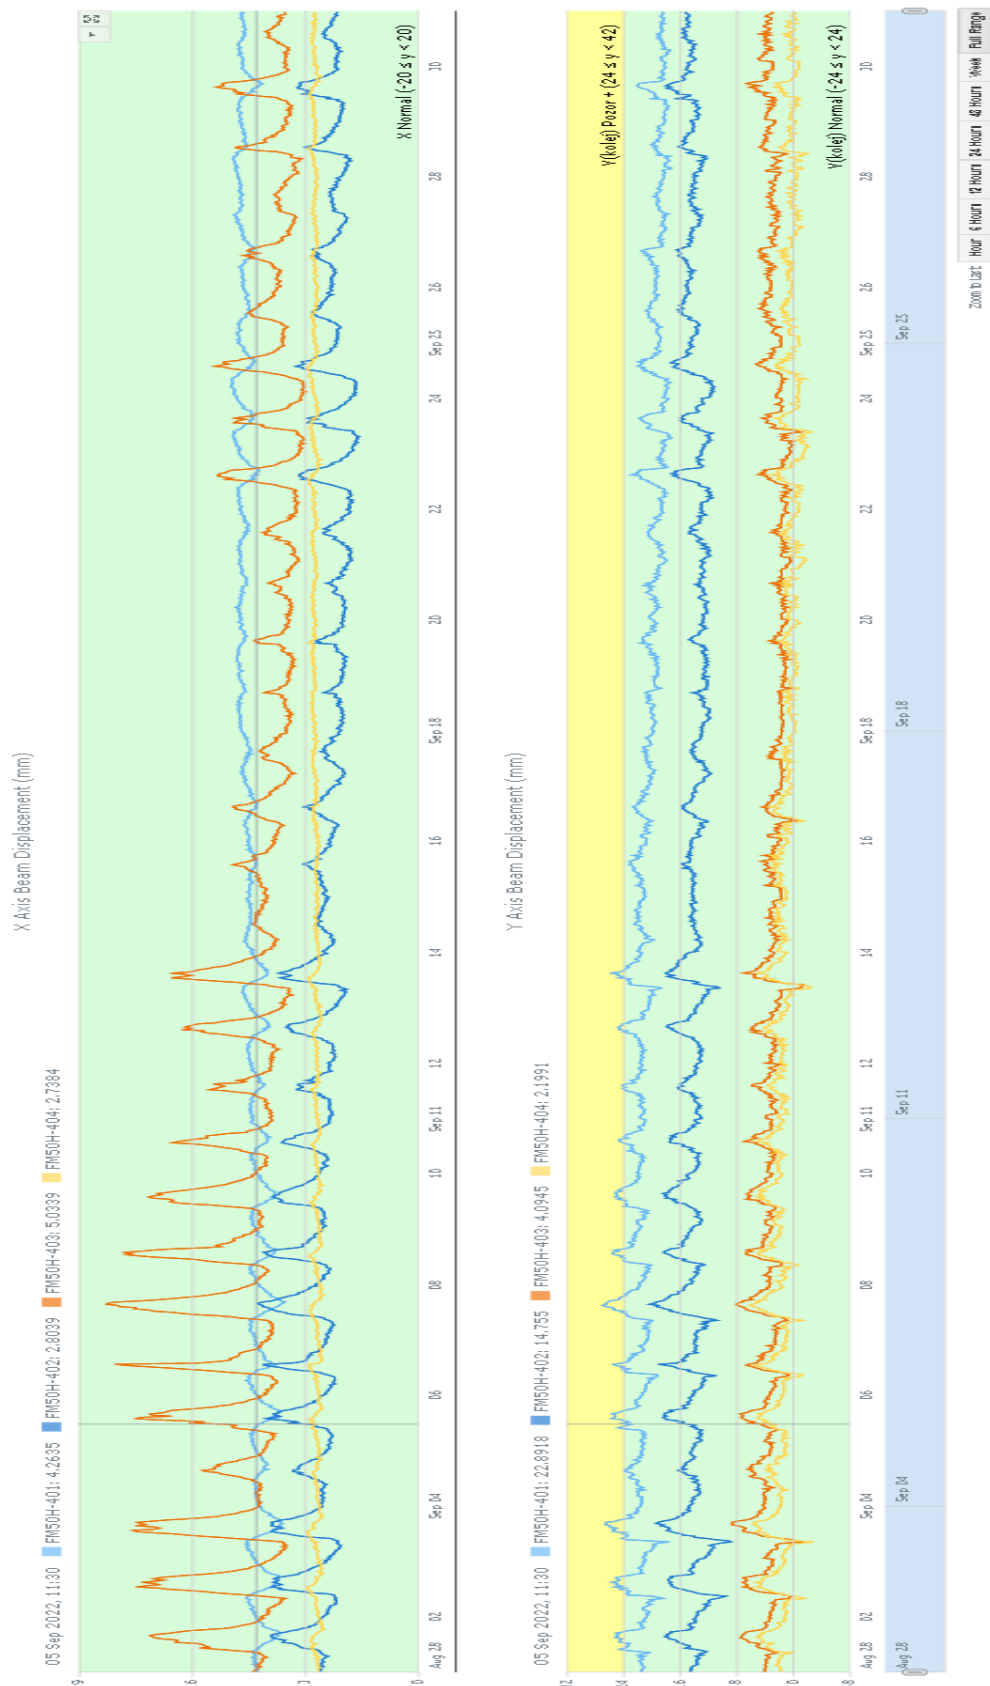
Prostorová poloha koleje č. 2 (PPK) je sledována v osách X, Y a Z na bodech 401 – 404 resp. posun koleje na bodech LDS 401 a 402. Pro změnu polohy jsou stanoveny mezní hladiny ± 10 a ± 20 mm. Naměřené hodnoty v období 01. 09. – 30. 09. 2022 jsou přehledně graficky zobrazeny na obr. 8.

Prostorová poloha koleje č. 2 **nevykazuje** překročení stanovených mezních parametrů.

Kolej č. 2 je bezpečná a provozuschopná. Vzhledem na dlouhodobé průběžné výsledky měření GPK a PPK navrhujeme zavedení rychlosti $V \leq 80 \text{ kmh}^{-1}$.

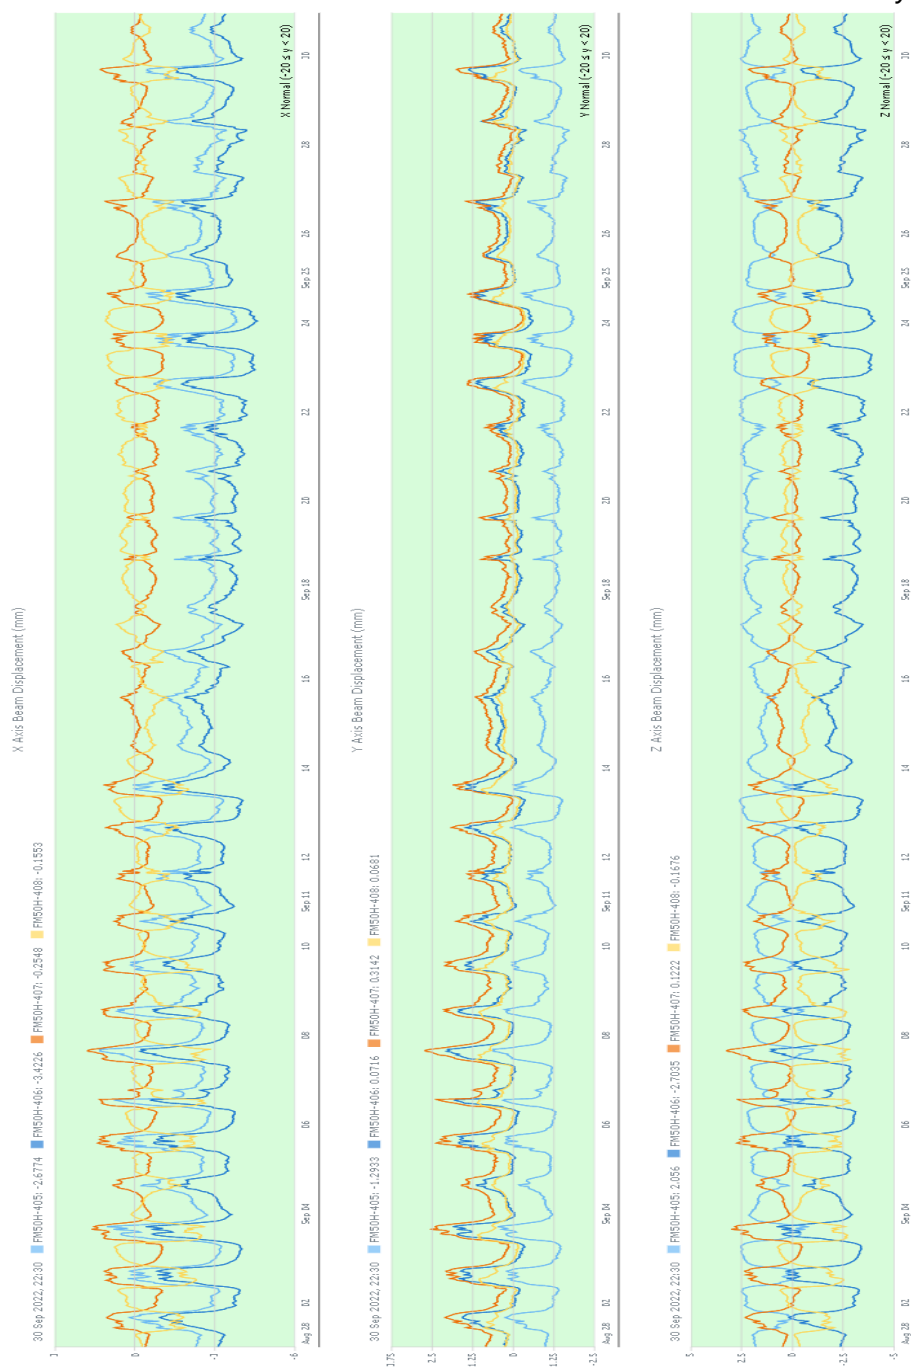
obr. 9 – Posuny měřičských bodů

Změna polohy měřičských bodů je sledována v osách X, Y a Z. Pro změnu polohy jsou stanoveny mezní hladiny ± 20 a ± 40 mm. Naměřené hodnoty jsou přehledně graficky zobrazeny na obr. 9.

Prostorová poloha měřičských bodů na štětovnicových stěnách I, II a III **nevykazuje** překročení stanovených mezních parametrů.

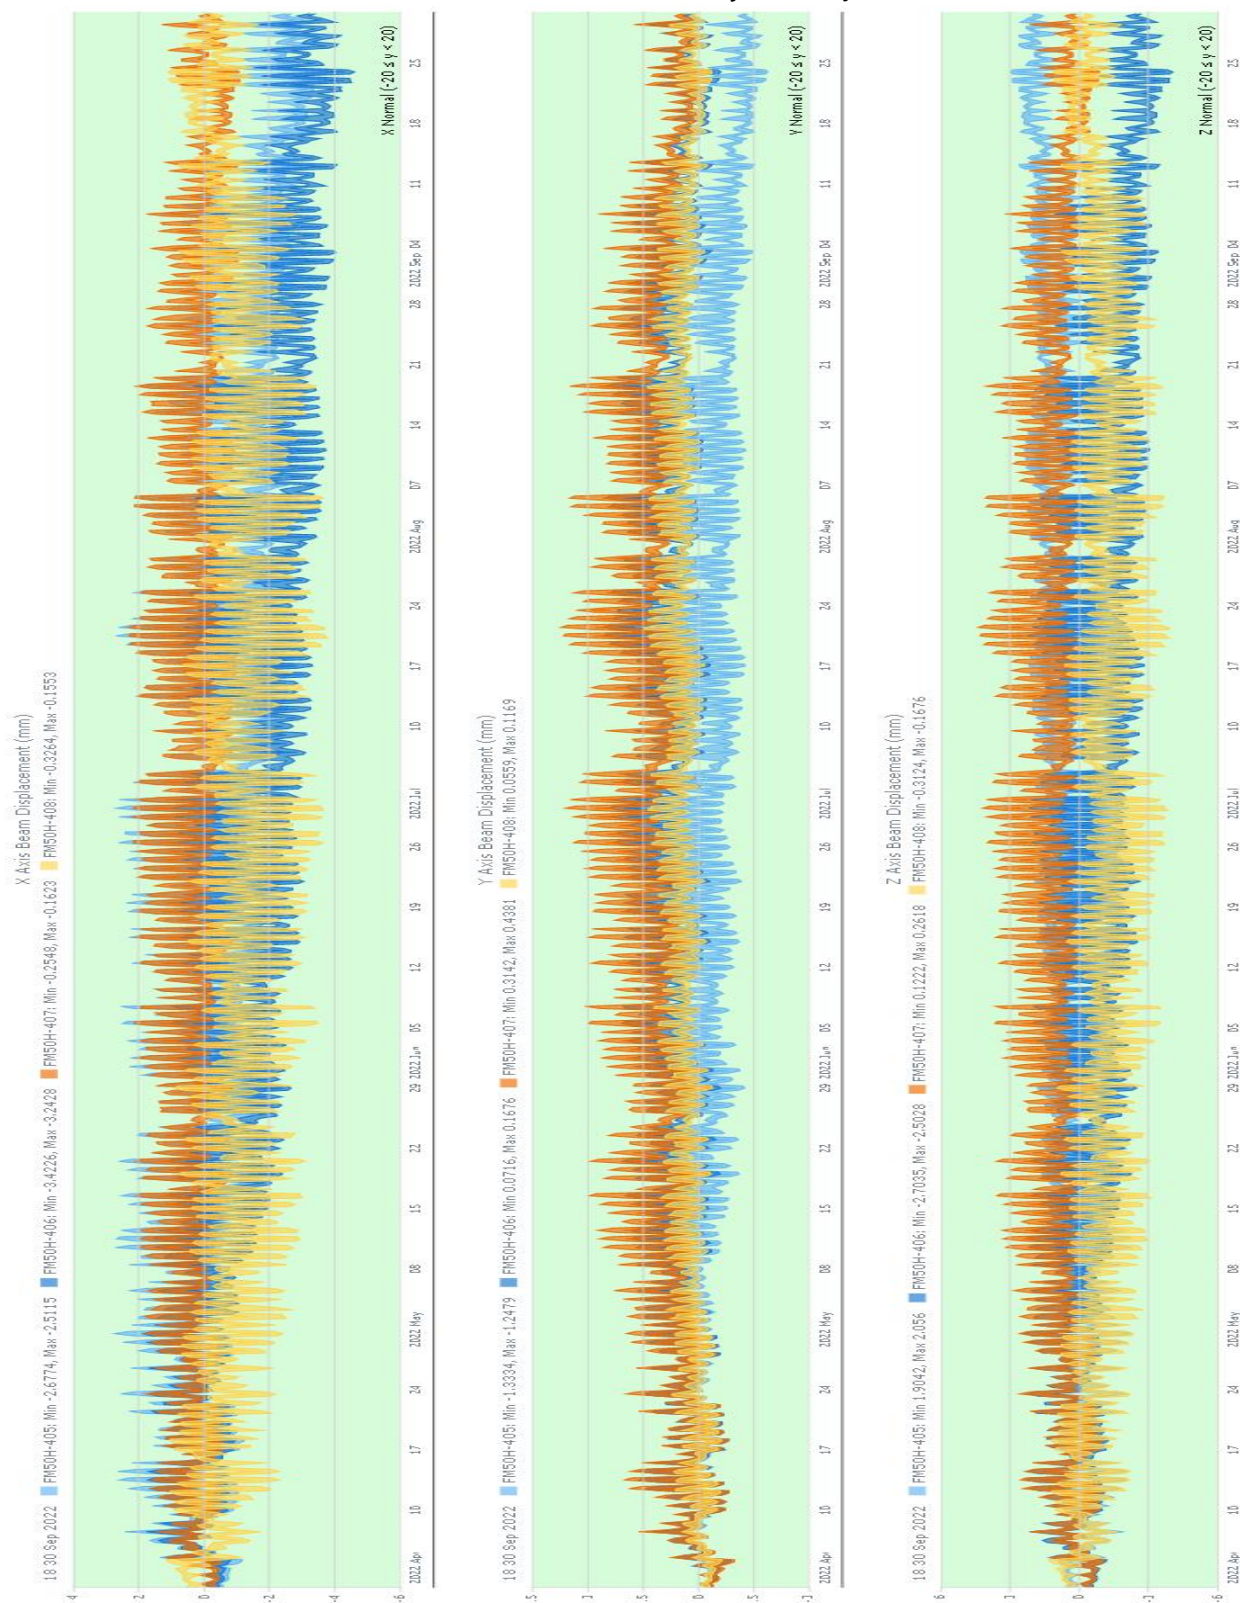
obr. 10 – Posuny měřičských bodů v období 04 ÷ 09 / 2022

K 30. 09. 2022 bylo provedeno vyhodnocení posunů měřičských bodů na štetovnicových stěnách I, II a III v období 01. 04. ÷ 30. 09. 2022. Výsledky měření jsou na obr. 10.

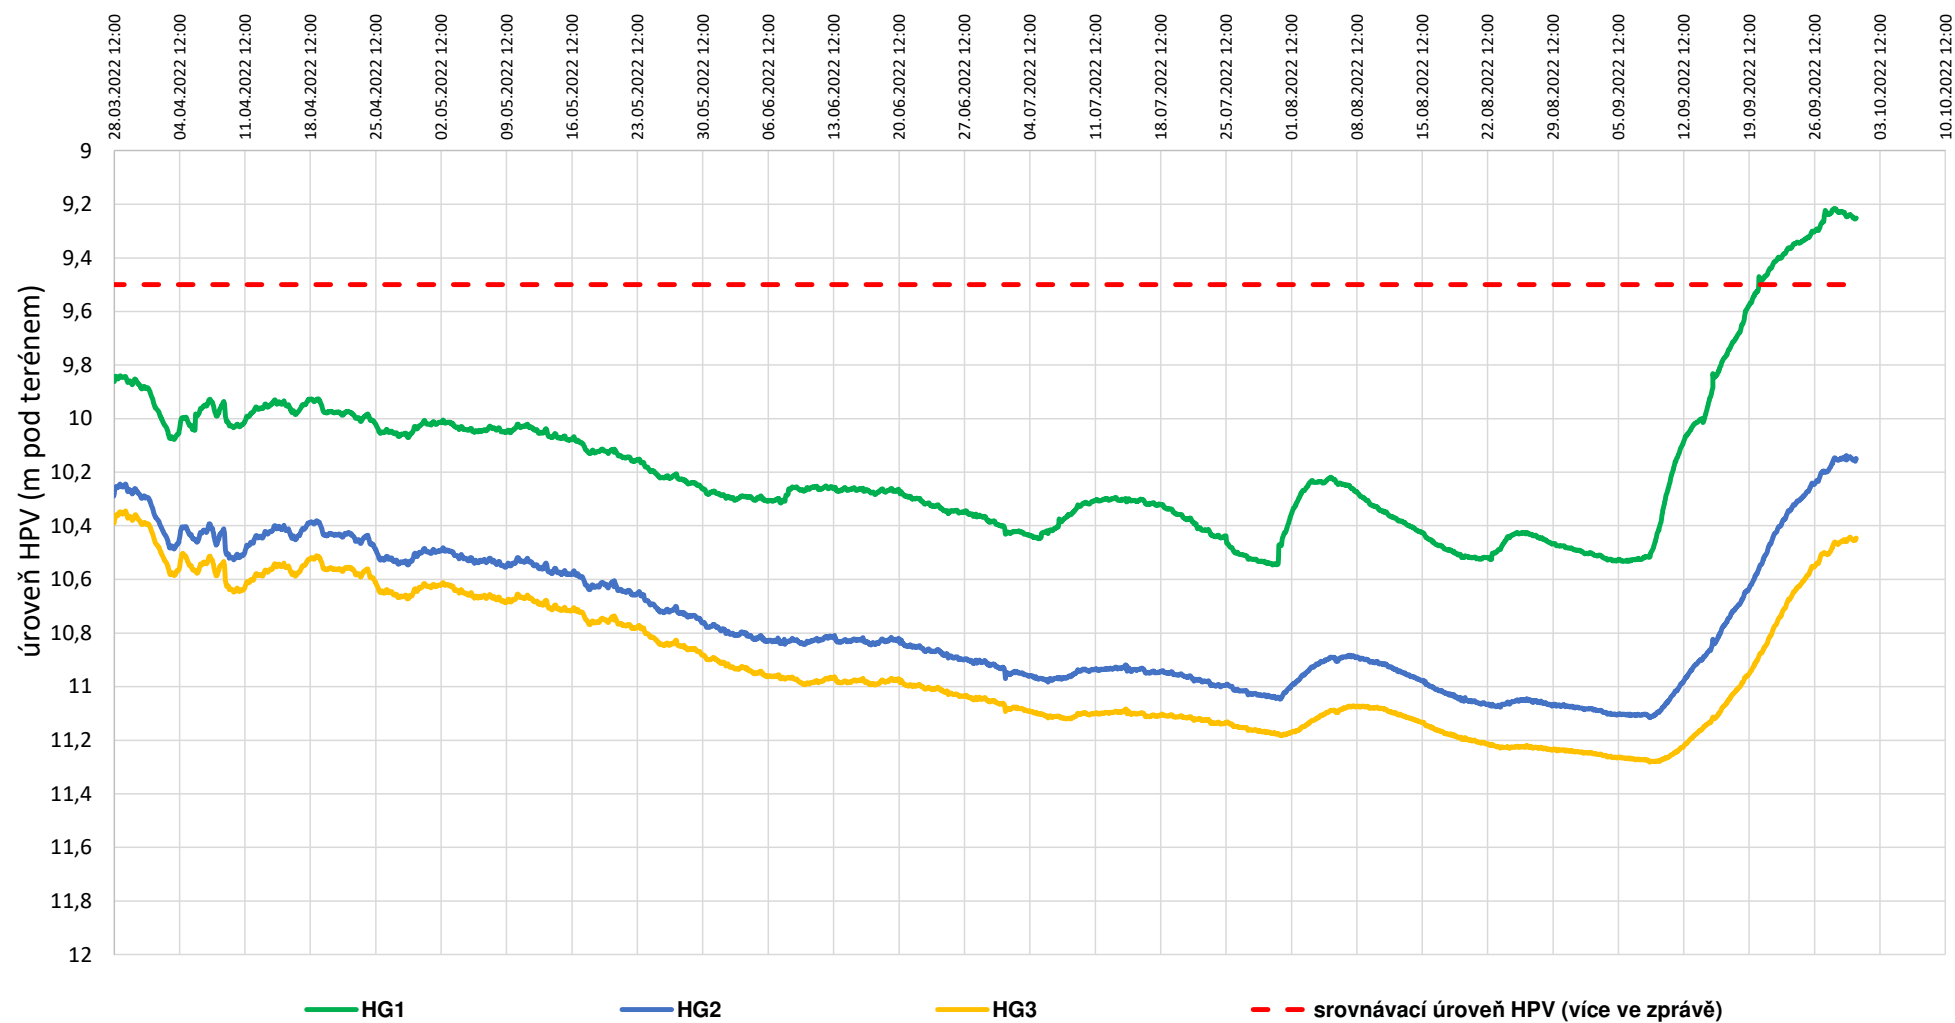
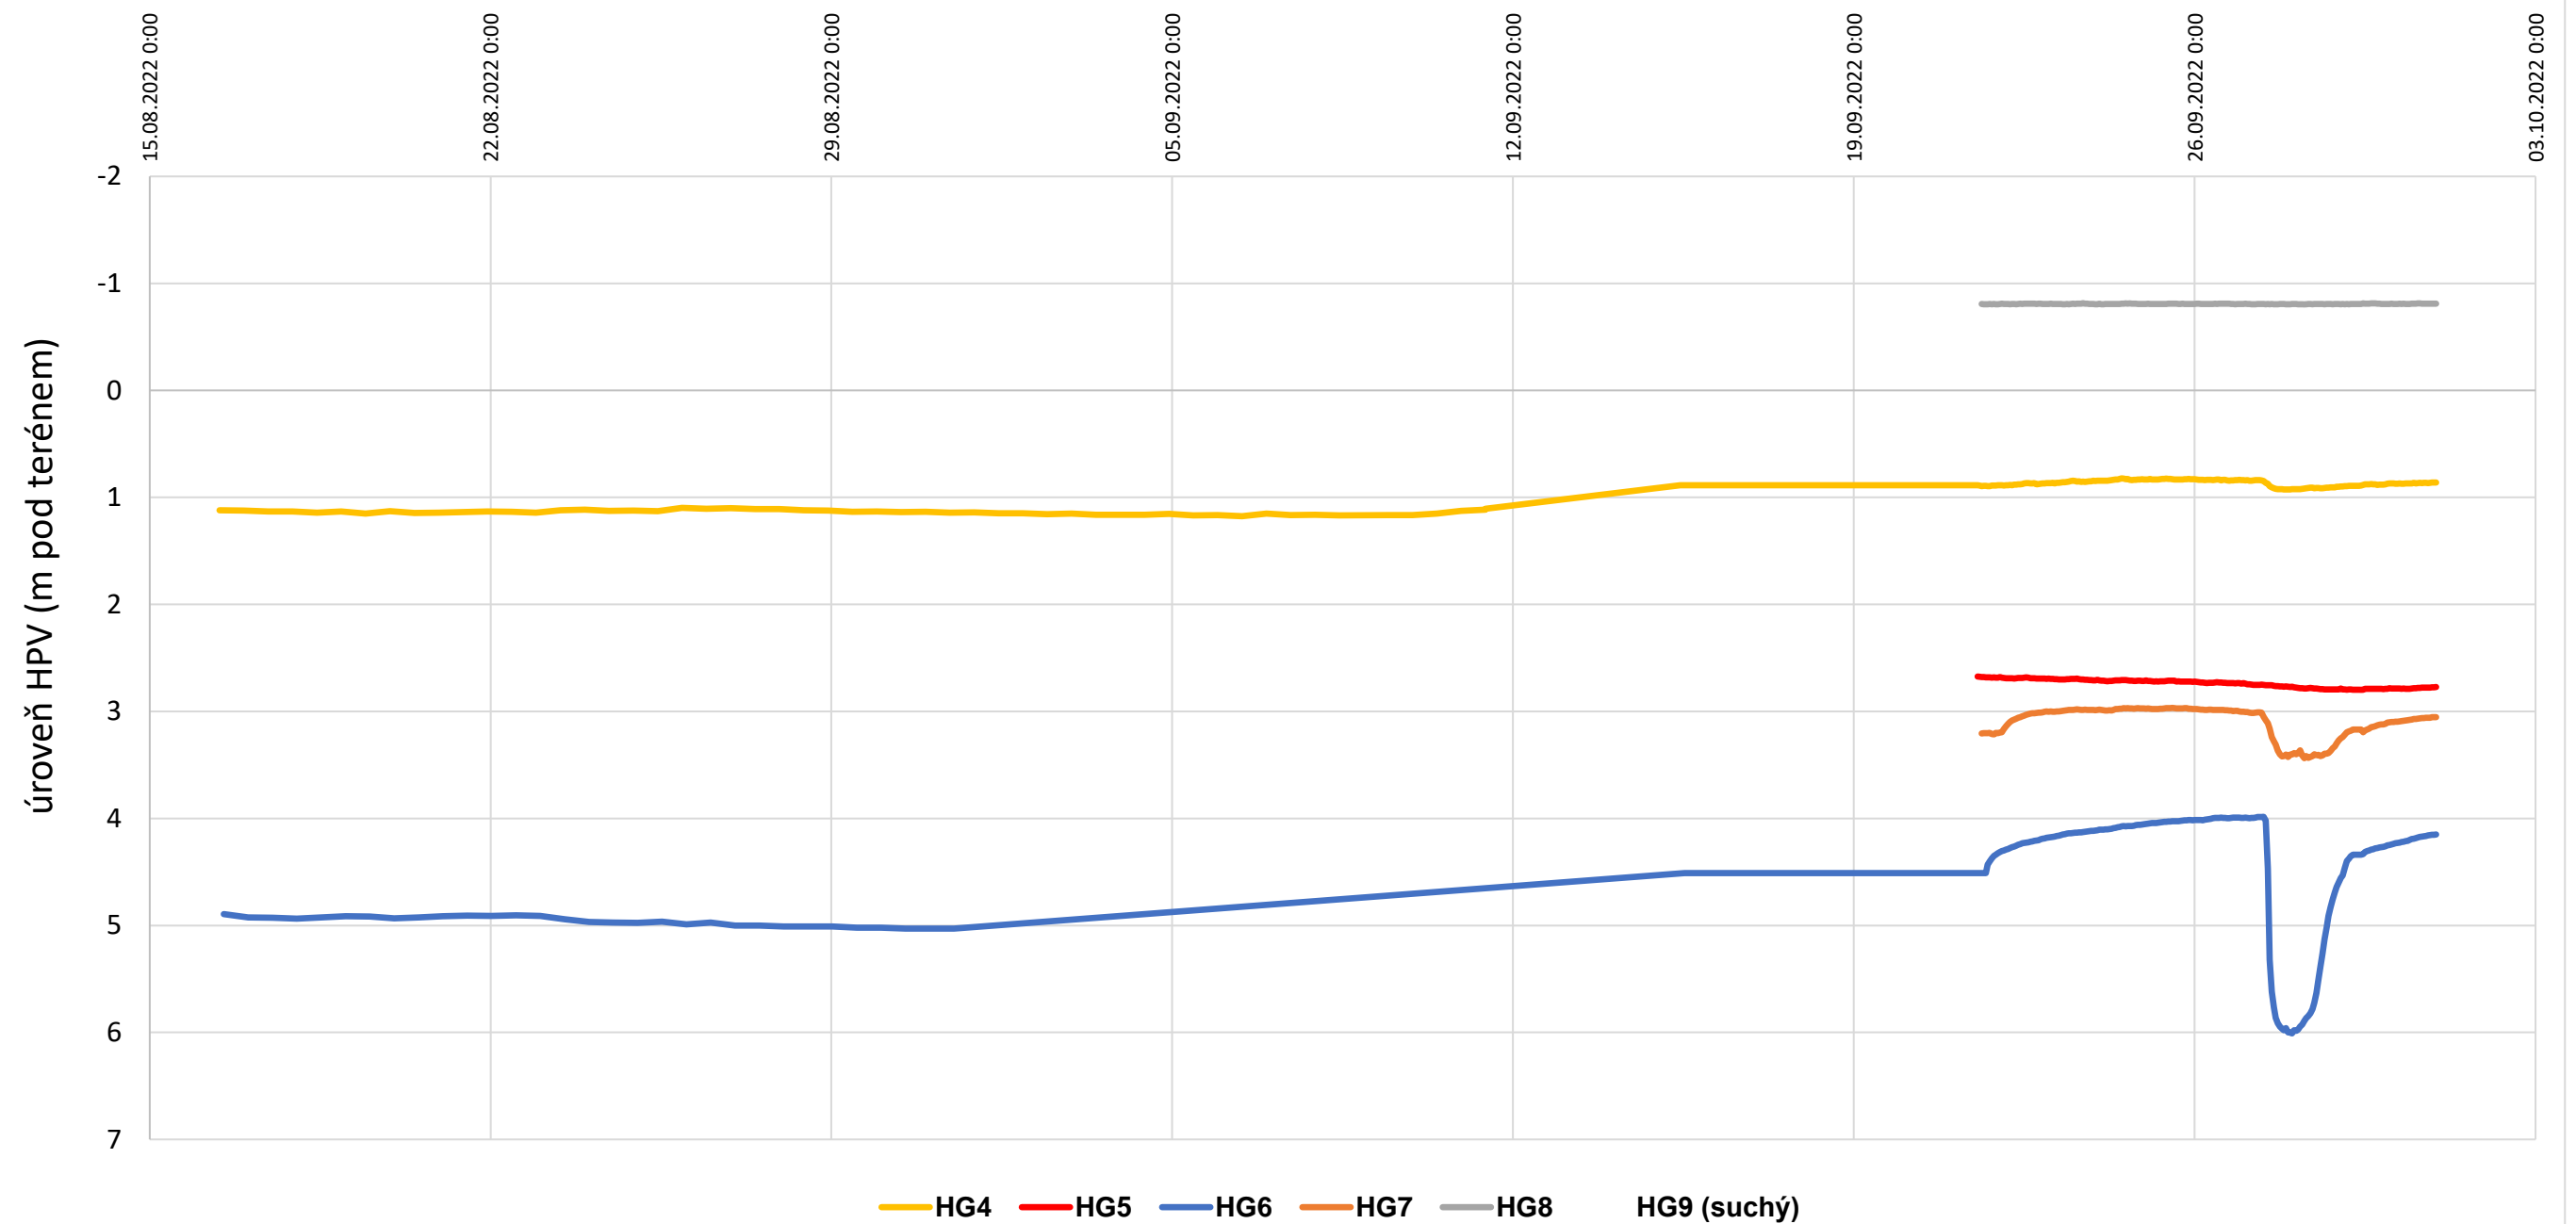
Lidečko - sanace sesuvu - vývoj HPV

- v reakci na vyšší úhrny srážek došlo k výraznému vzestupu hladiny podzemní vody na dlouhodobě sledovaných vrtech HG1 až HG3. **U vrtu HG1 došlo k překročení srovnávací úrovně v hloubce 9,50 m pod terénem, nejvyšší dosažená hodnota byla 9,21 m pod terénem. Srovnávací úroveň je odvozena od roviny provedených odvodňovacích vrtů. S ohledem na další provedené typy měření na lokalitě v daném období, kde nebyla zaznamenána žádná reakce prostředí, lze prozatím konstatovat, že se tento aspekt nijak neprojevil na stabilitě území, jak dokládají výsledky inklinometrických měření.**

- Na nově provedených vrtech HG4 až HG8 byl vzestup hladiny podzemní vody zaznamenán též, nicméně až na HG6 v menší míře. Vrt HG9 byl po celé sledované období suchý.

- U vrtu HG6 byl koncem sledovaného období zaregistrován náhlý výrazný pokles hladiny podzemní vody, jenž byl způsobem odběrem technologické vody pro dodatečné práce po vystrojení vrtů (betonáž zhlaví apod.) V menší míře ovlivnění též na HG7.

- **S ohledem na nadcházející obvykle srážkově bohaté zimní období bude důležité sledovat vztah výšky hladiny podzemní vody a případných deformací. Samotné překročení výše uvedené úrovně pro hladinu podzemní vody nezavdává potřeby bezodkladné reakce, přestože je tento jev z dlouhodobého hlediska nepříznivý, zejména v případě, pokud by se tak stalo na všech třech vrtech v náspu železničního tělesa, popřípadě by docházelo k dalšímu vzestupu hladiny podzemní vody. V takové situaci by bylo zapotřebí svolat jednání ke zvolení dalšího postupu za účasti dotčených stran.**
