**Sanace nestabilního úseku Valašská Polanka –
Horní Lideč v km 20,019 – 21,248**

GEOTECHNICKÝ MONITORING

6. DÍLČÍ ZPRÁVA

Listopad 2022

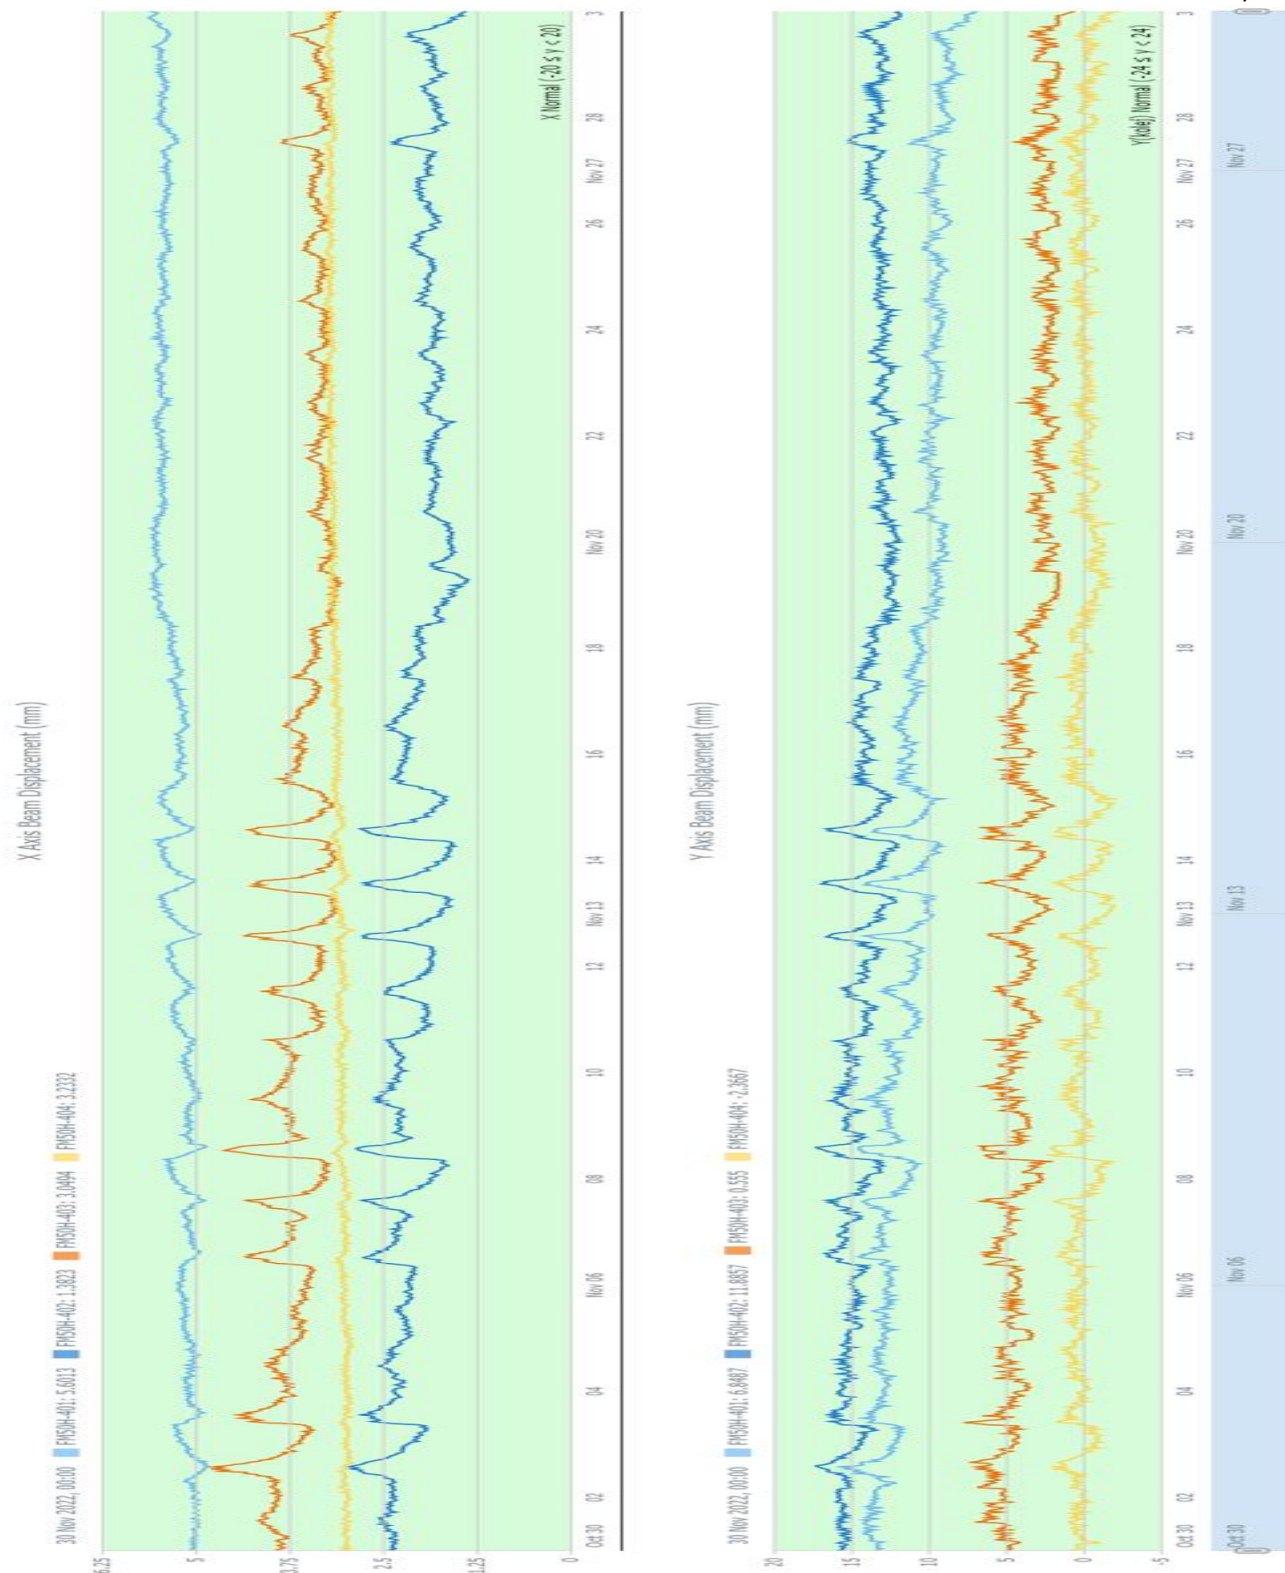
obr. 2 - Změna polohy

Prostorová poloha koleje č. 2 (PPK) je sledována v osách X, Y a Z na bodech 401 – 404 resp. posun koleje na bodech LDS 401 a 402. Pro změnu polohy jsou stanoveny mezní hladiny ± 10 a ± 20 mm. Naměřené hodnoty v období 01. 11. – 30. 11. 2022 jsou přehledně graficky zobrazeny na obr. 2.

Prostorová poloha koleje č. 2 **nevykazuje** překročení stanovených mezních parametrů.

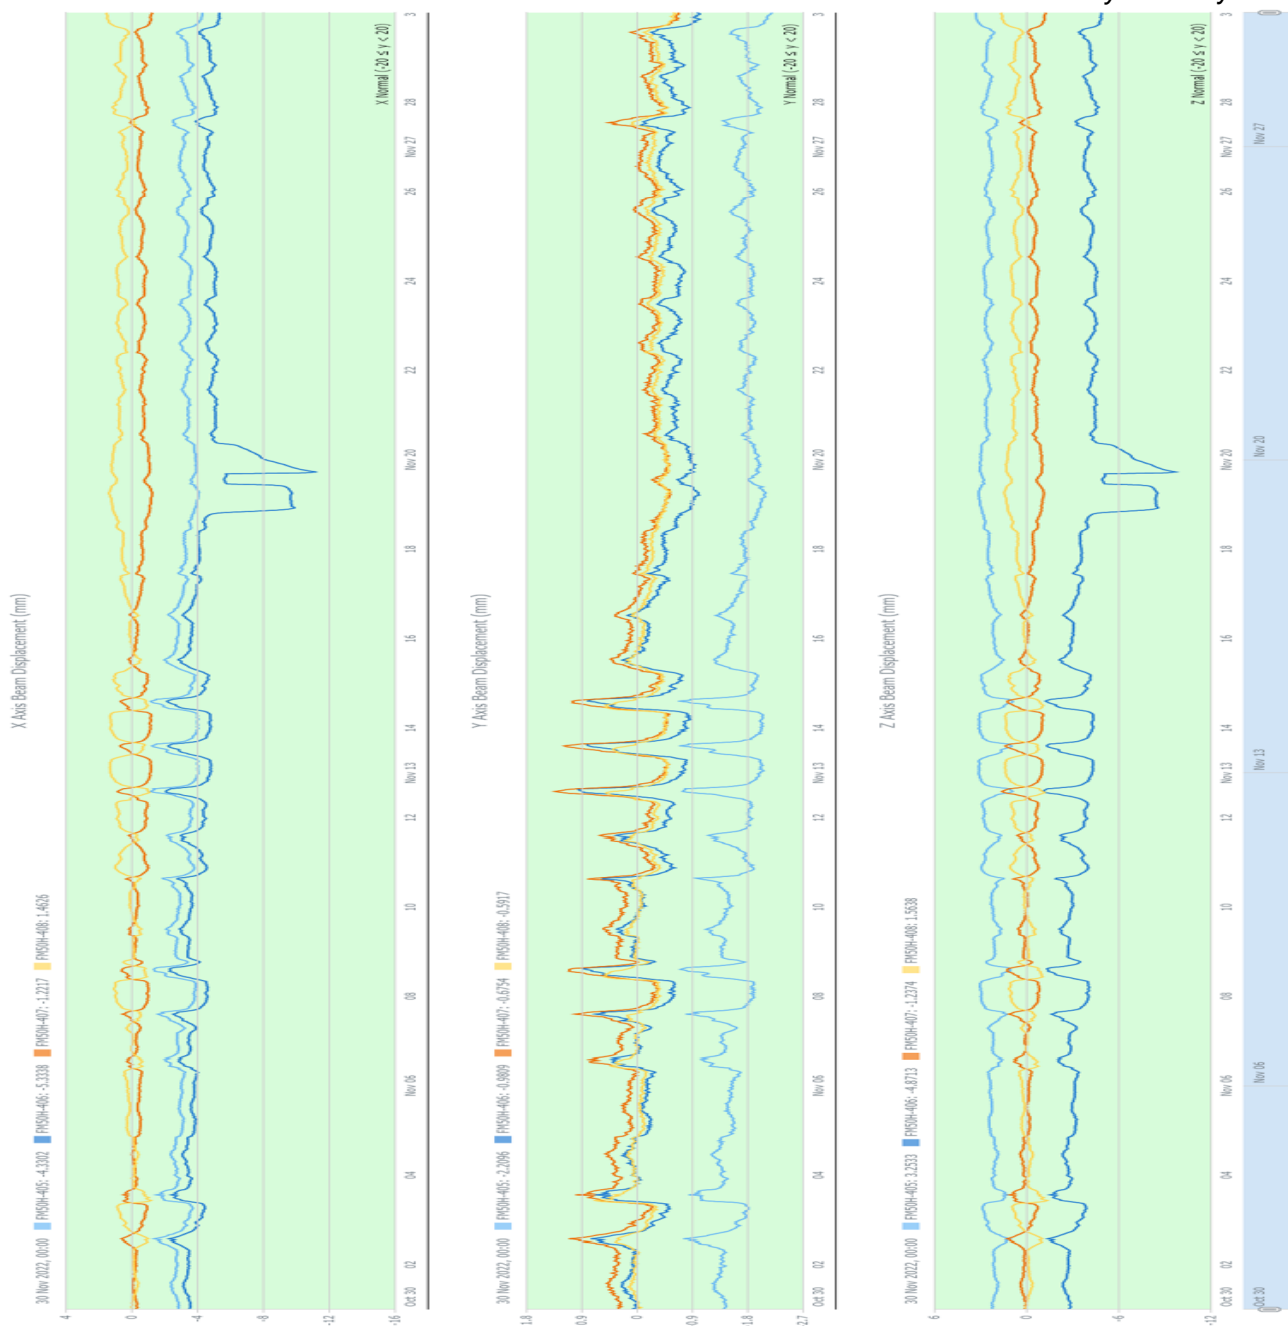
obr. 3 – Posuny měřičských bodů

Změna polohy měřičských bodů je sledována v osách X, Y a Z. Pro změnu polohy jsou stanoveny mezní hladiny ± 20 a ± 40 mm. Naměřené hodnoty jsou přehledně graficky zobrazeny na obr. 3.

Prostorová poloha měřičských bodů na štětovnicových stěnách I, II a III **nevykazuje** překročení stanovených mezních parametrů.

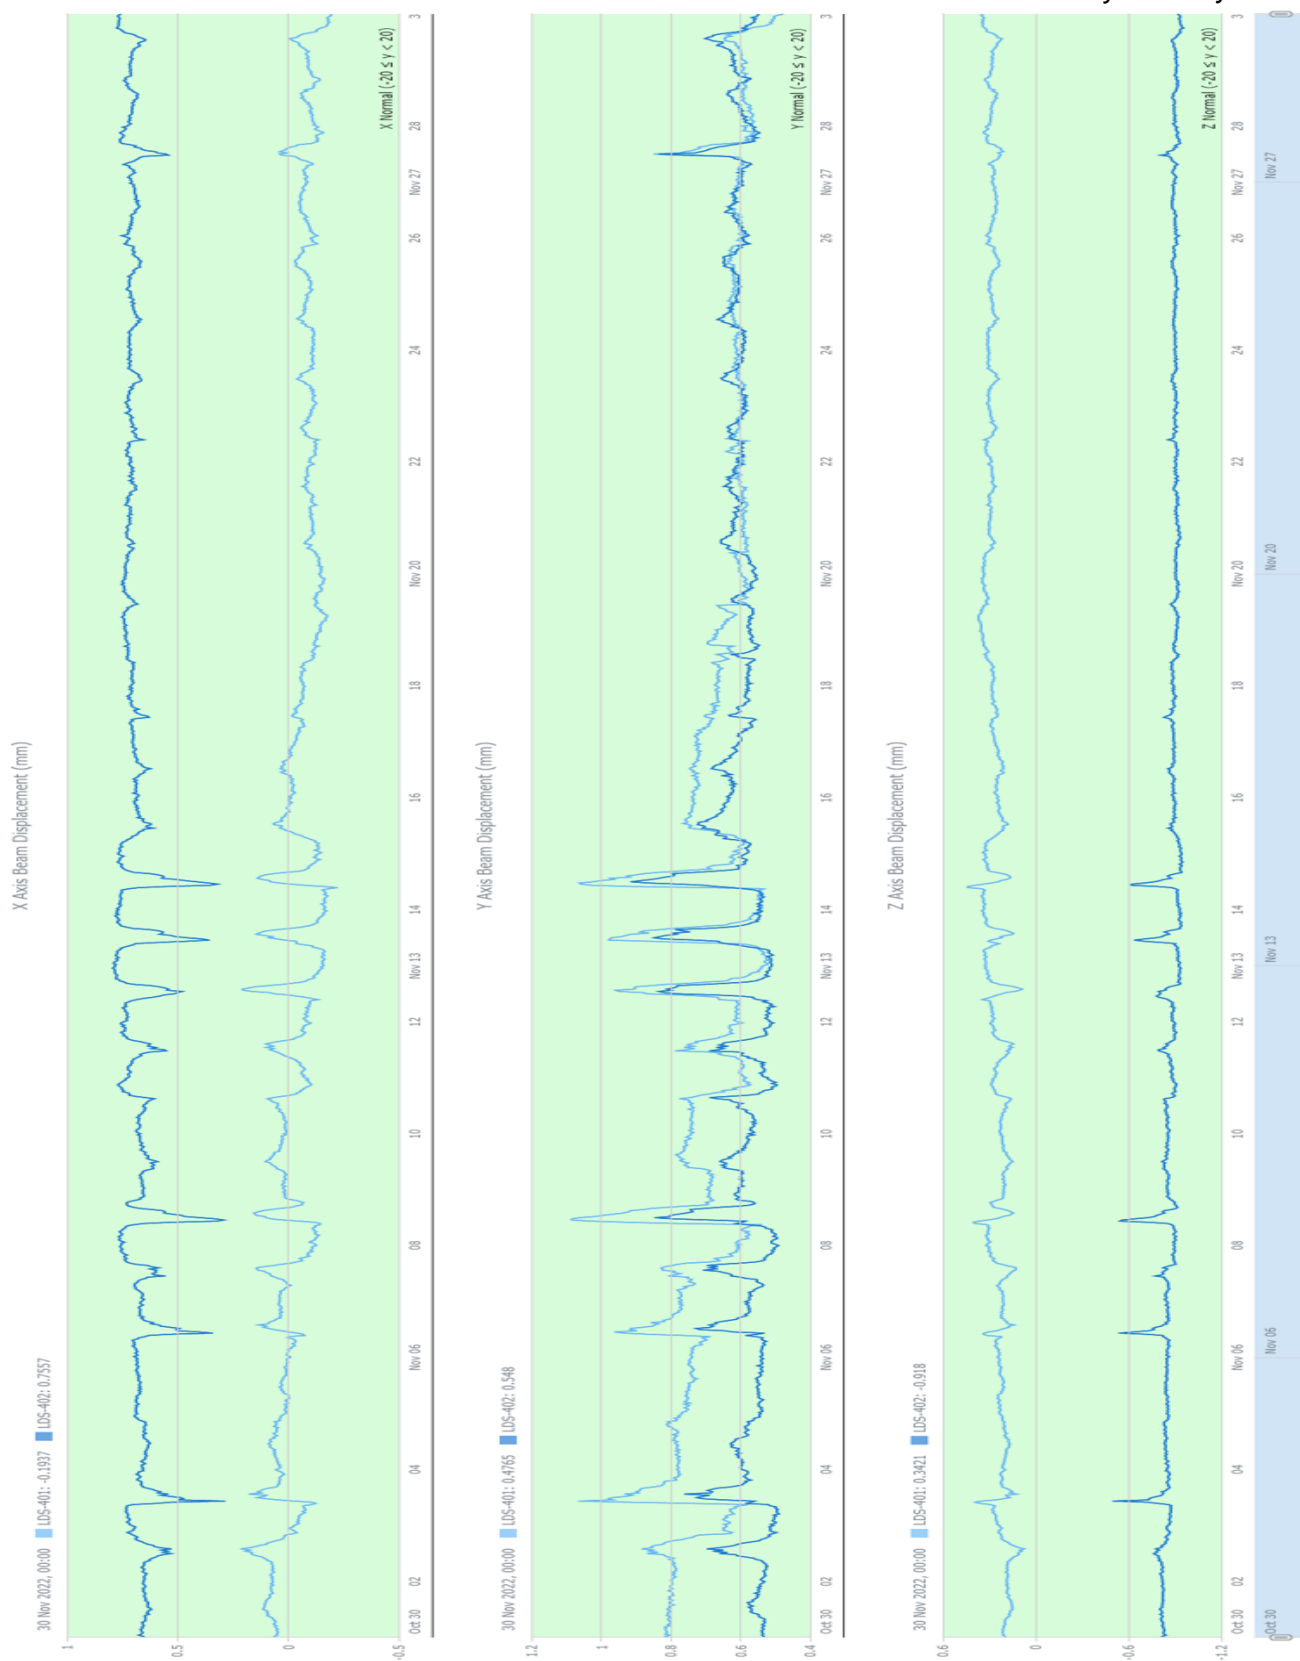
obr. 4 – Posuny měřičských bodů

Změna polohy - vzdálenosti měřičských bodů bod LDS 401 a LDS 402 je přehledně graficky zobrazeny na obr. 4.

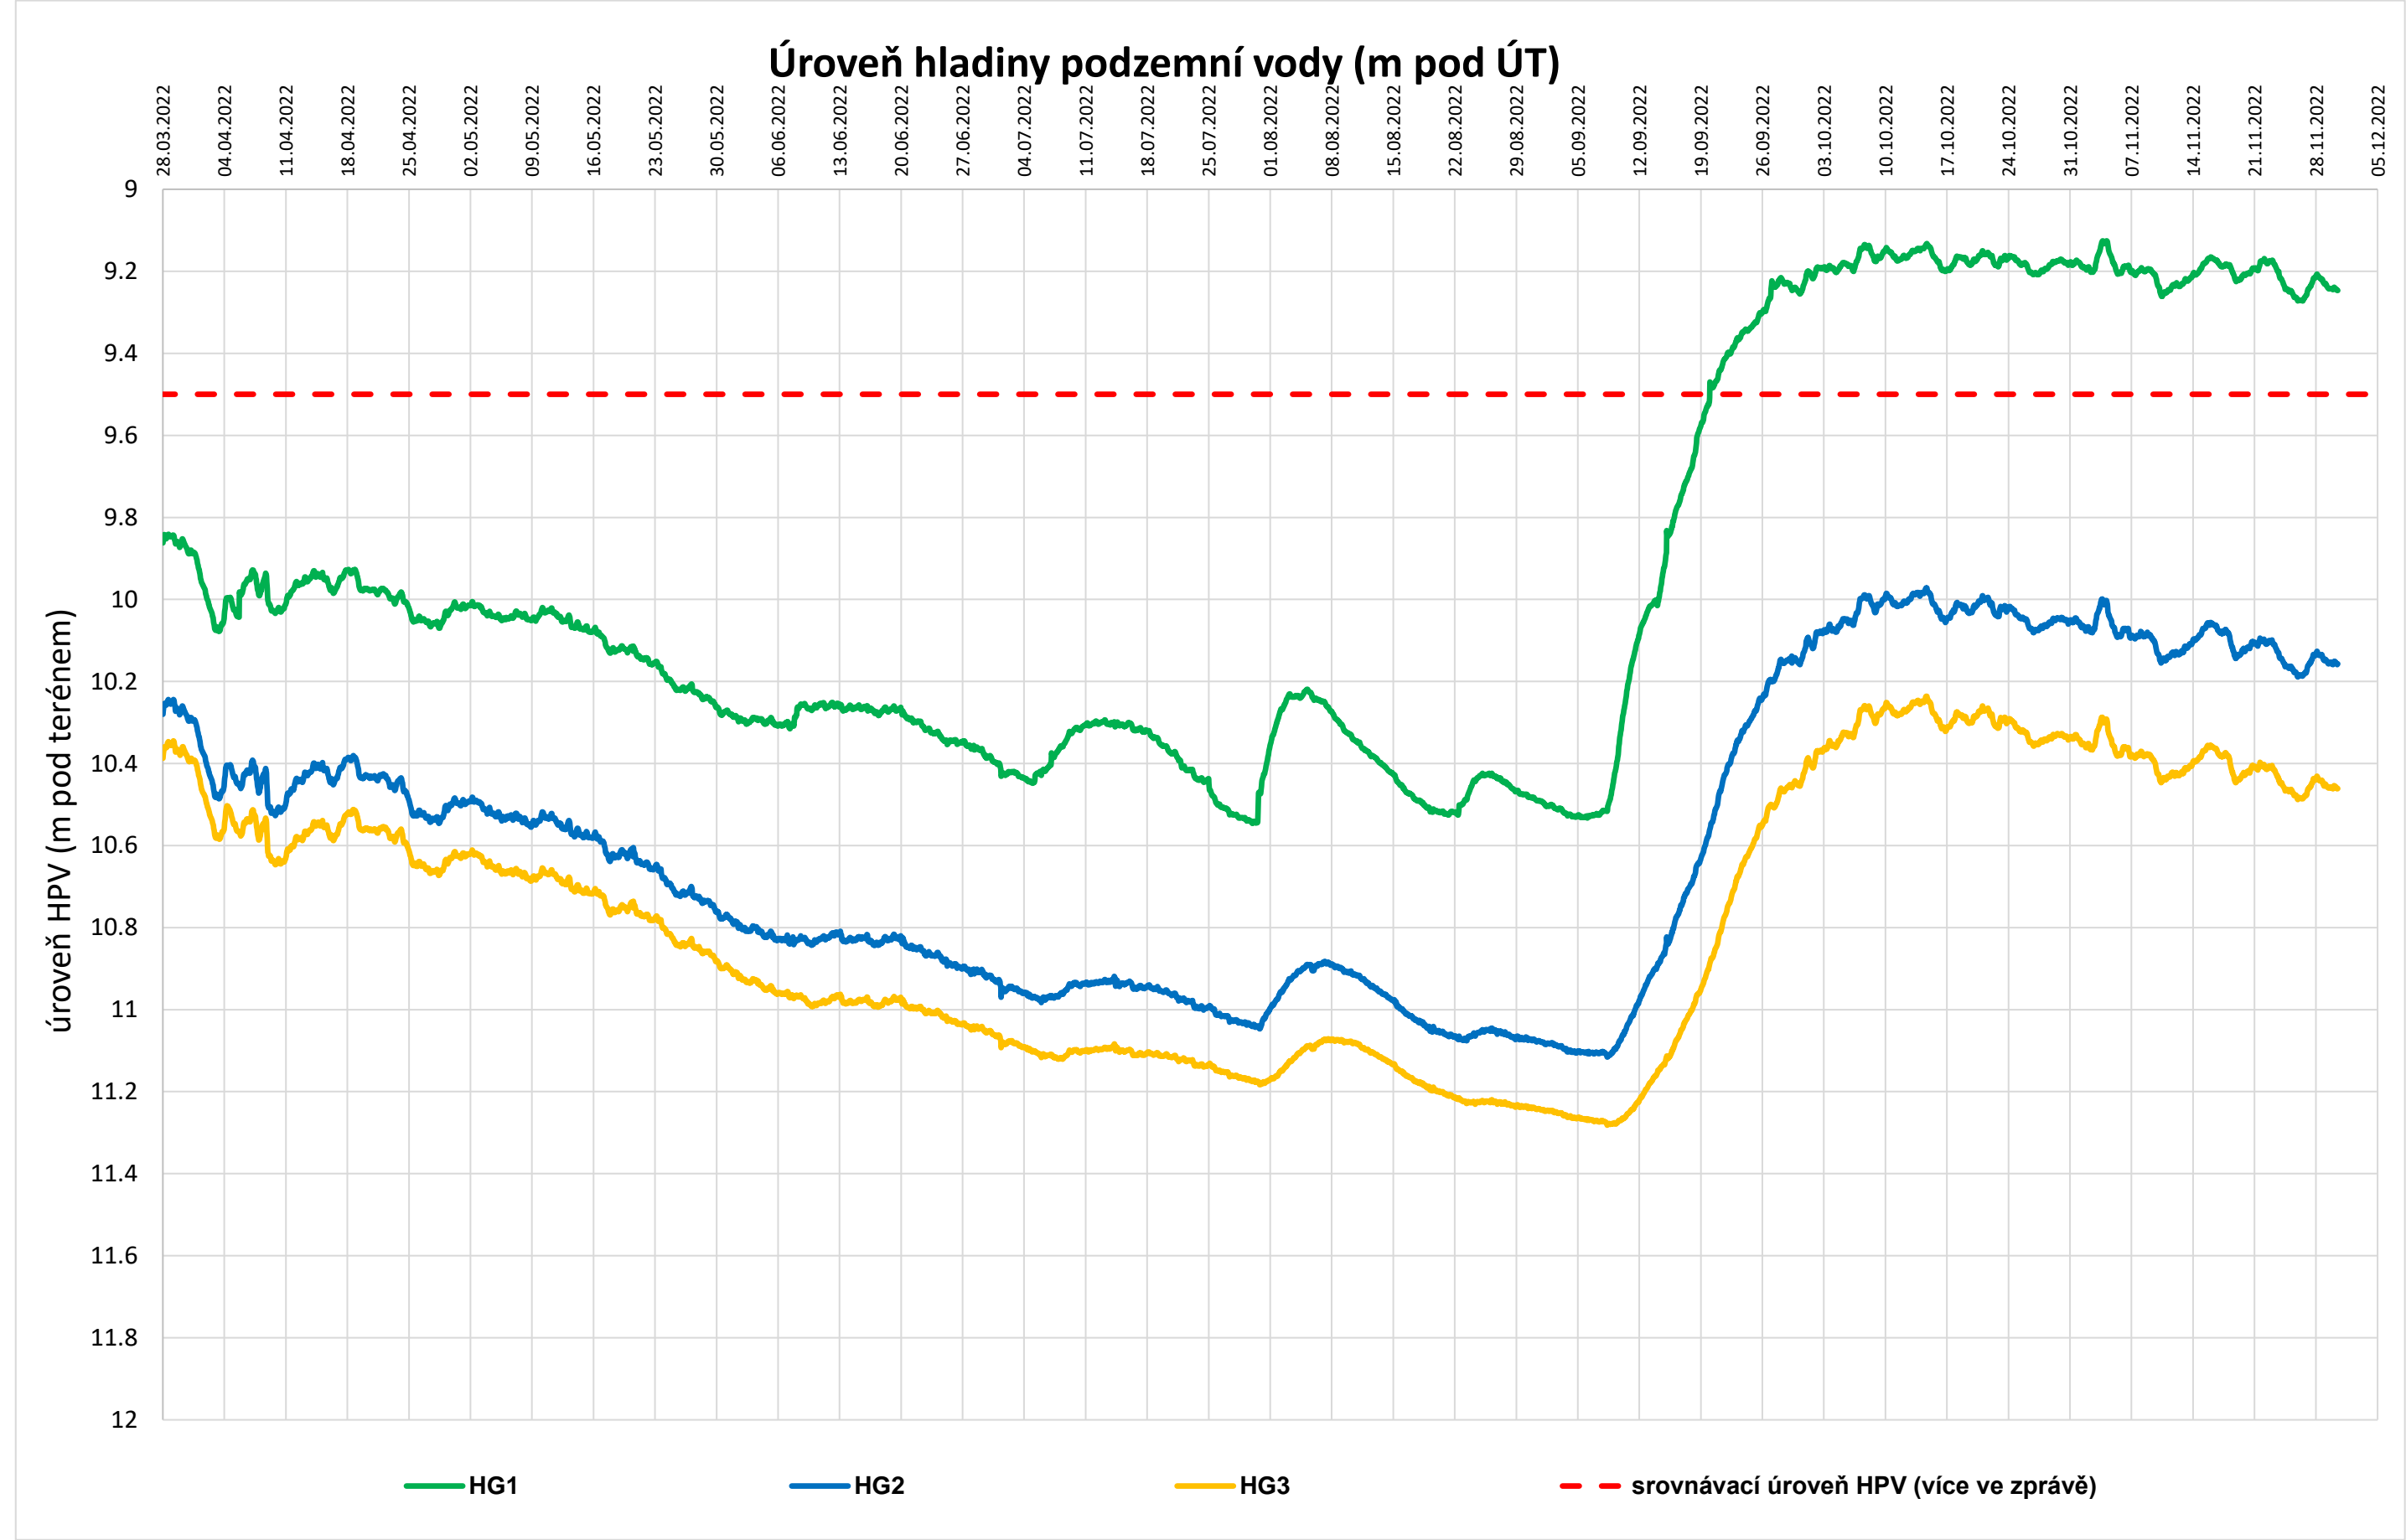
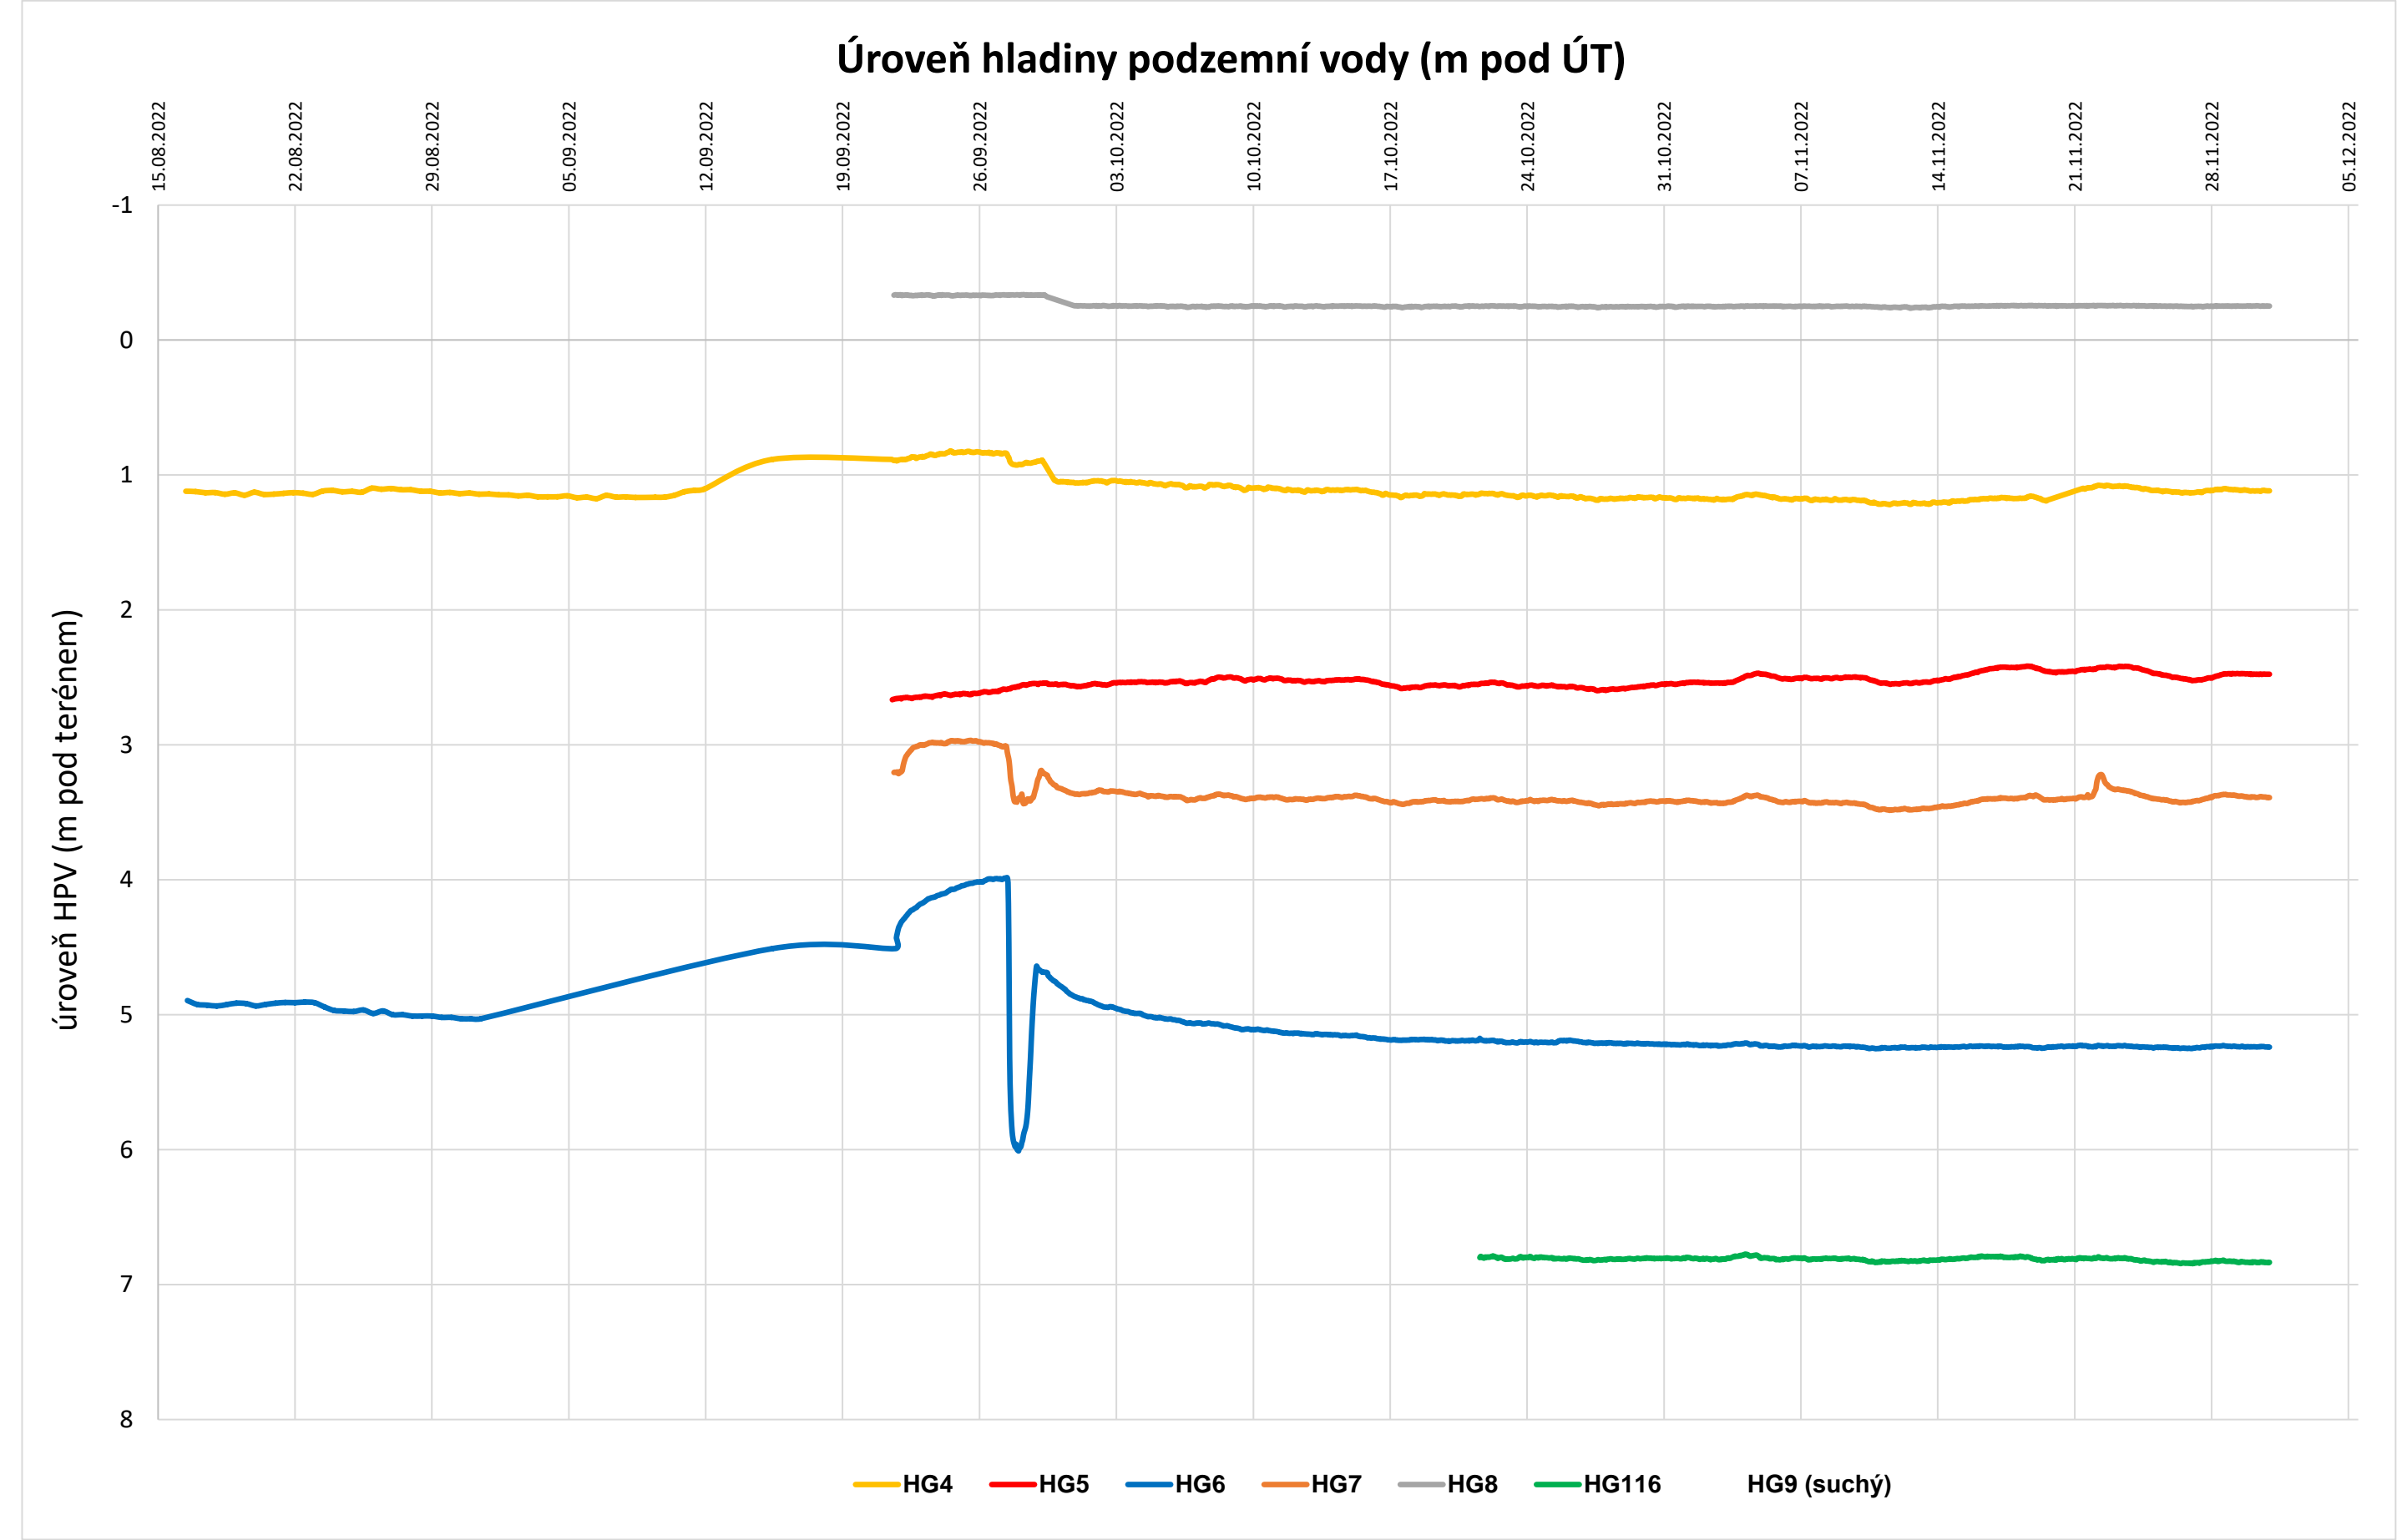
- v reakci na vyšší úhrny srážek v měsíci září došlo k výraznému vzestupu hladiny podzemní vody na dlouhodobě sledovaných vrtech HG1 až HG3. **U vrtu HG1 došlo k překročení srovnávací úrovně v hloubce 9,50 m pod terénem, nejvyšší dosažená hodnota byla 9,21 m pod terénem. Srovnávací úroveň je odvozena od roviny provedených odvodňovacích vrtů.** S ohledem na další provedené typy měření na lokalitě v daném období, kde nebyla zaznamenána žádná reakce prostředí, lze prozatím konstatovat, že se tento aspekt nijak neprojevil na stabilitě území, jak dokládají výsledky inklinometrických měření.

- **S ohledem na nadcházející obvykle srážkově bohaté zimní období bude důležité sledovat vztah výšky hladiny podzemní vody a případných deformací. Samotné překročení výše uvedené úrovně pro hladinu podzemní vody nezavdává potřeby bezodkladné reakce, přestože je tento jev z dlouhodobého hlediska nepříznivý, zejména v případě, pokud by se tak stalo na všech třech vrtech v náspu železničního tělesa, popřípadě by docházelo k dalšímu vzestupu hladiny podzemní vody. V takové situaci by bylo zapotřebí svolat jednání ke zvolení dalšího postupu za účasti dotčených stran.**

Dle vyhodnocení dílčích měření v období měsíce listopadu lze **doporučit ponechání stávajících opatření**. Příští měření na inklinometrech bude provedeno zhruba po čtyřech týdnech, přibližně 19.12.2022. Ostatní měření budou pokračovat kontinuálním sběrem dat i s příslušným vyhodnocením.
