**Sanace nestabilního úseku Valašská Polanka –
Horní Lideč v km 20,019 – 21,248**

GEOTECHNICKÝ MONITORING

8. DÍLČÍ ZPRÁVA

Leden 2023

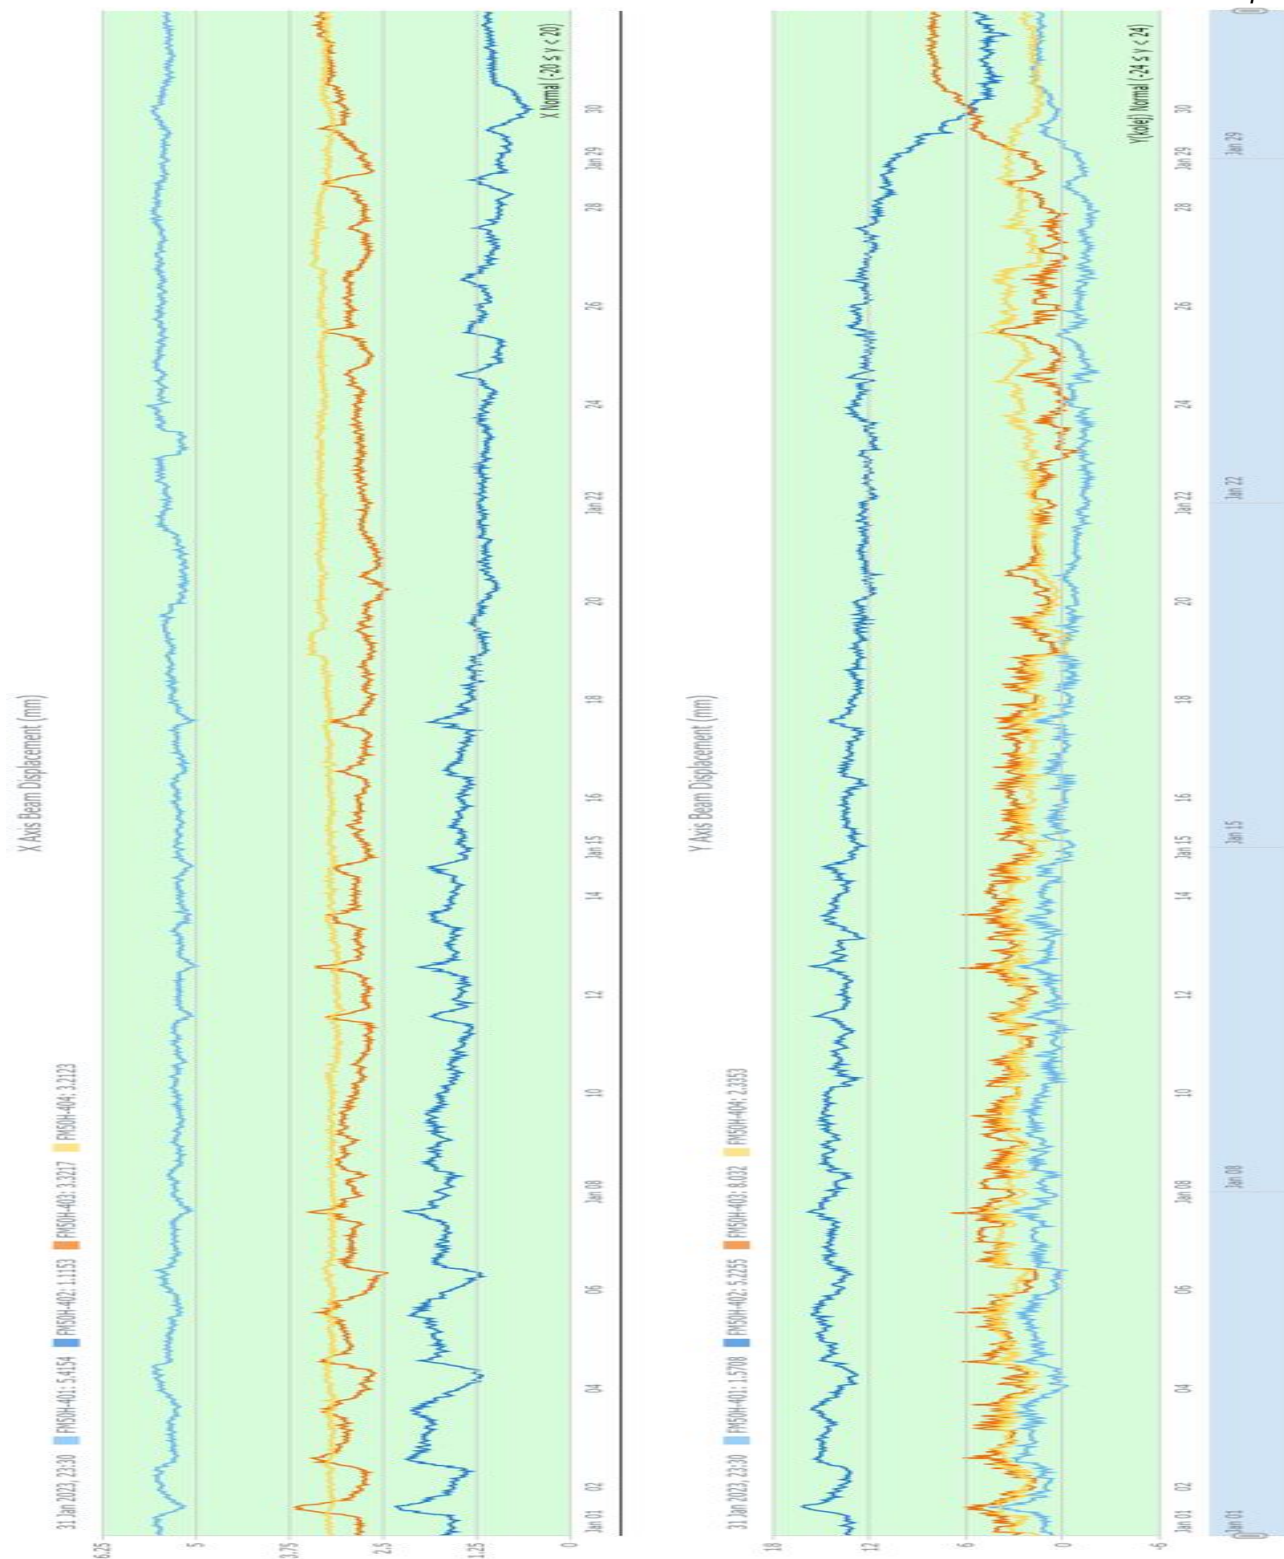
obr. 2 - Změna polohy

Prostorová poloha koleje č. 2 (PPK) je sledována v osách X, Y a Z na bodech 401 – 404 resp. posun koleje na bodech LDS 401 a 402. Pro změnu polohy jsou stanoveny mezní hladiny ± 10 a ± 20 mm. Naměřené hodnoty v období 01. 01. ÷ 31. 01. 2023 jsou přehledně graficky zobrazeny na obr. 2.

Prostorová poloha koleje č. 2 **nevykazuje** překročení stanovených mezních parametrů.

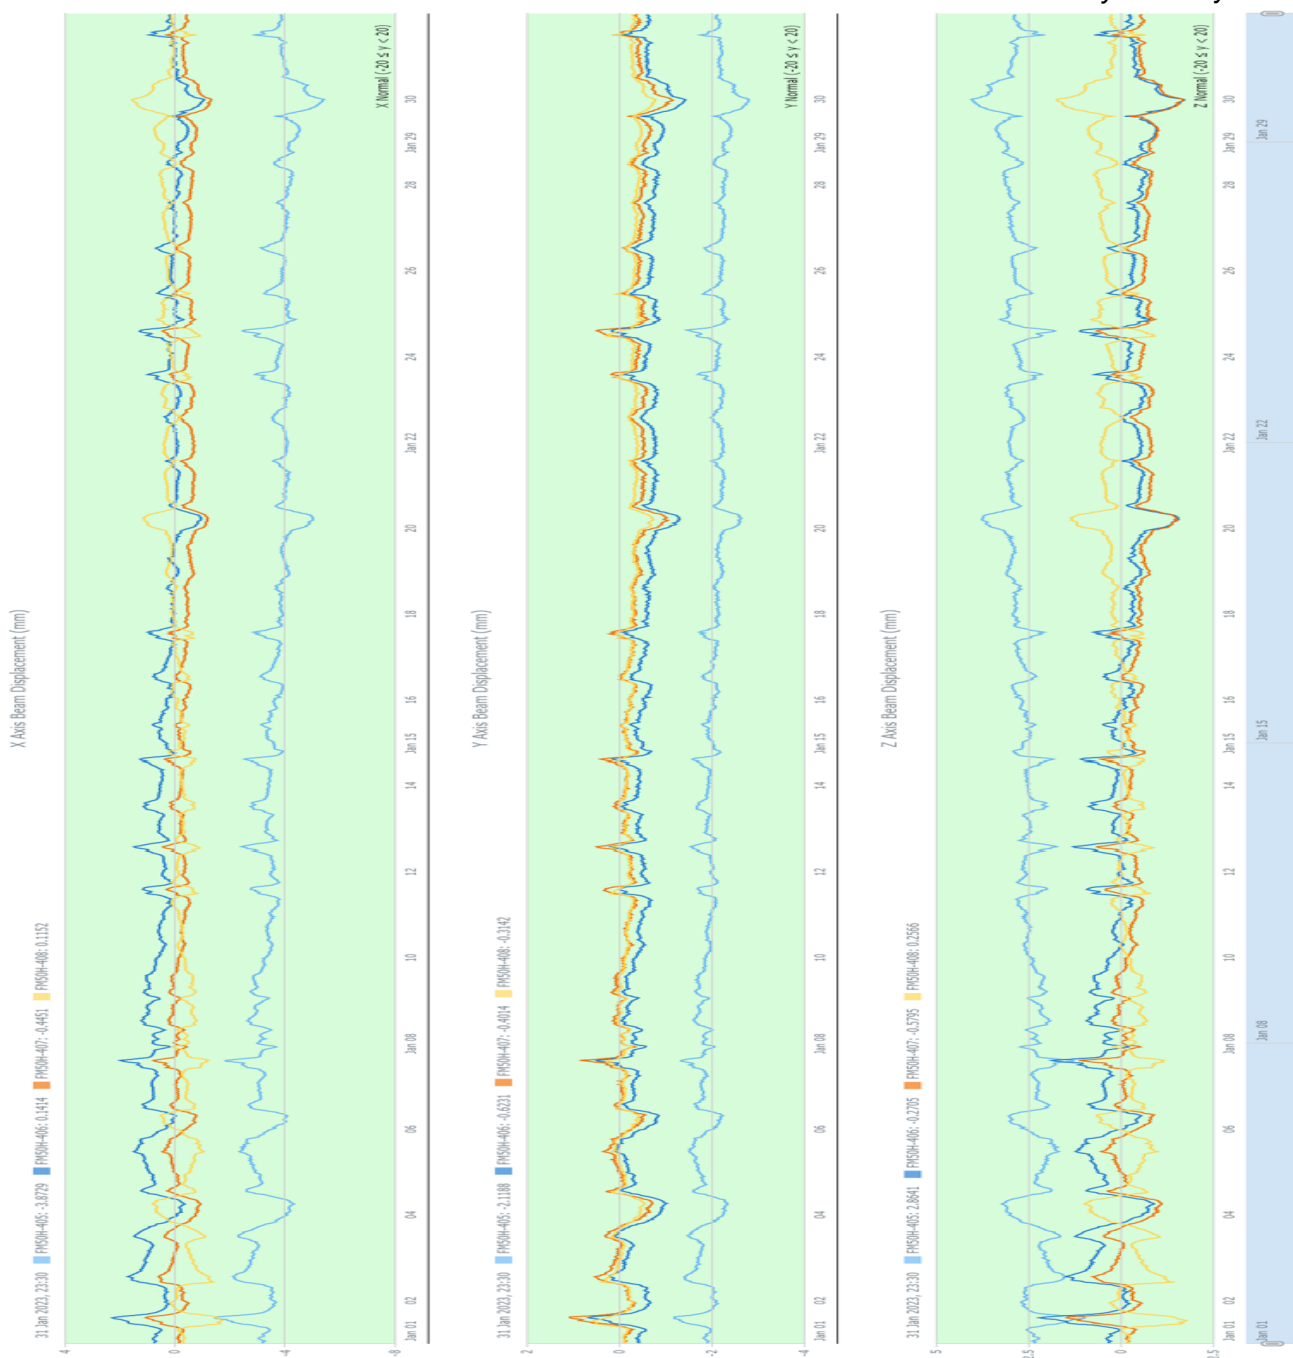
obr. 3 – Posuny měřičských bodů

Změna polohy měřičských bodů je sledována v osách X, Y a Z. Pro změnu polohy jsou stanoveny mezní hladiny ± 20 a ± 40 mm. Naměřené hodnoty jsou přehledně graficky zobrazeny na obr. 3.

Prostorová poloha měřičských bodů na štětovnicových stěnách I, II a III **nevykazuje** překročení stanovených mezních parametrů.

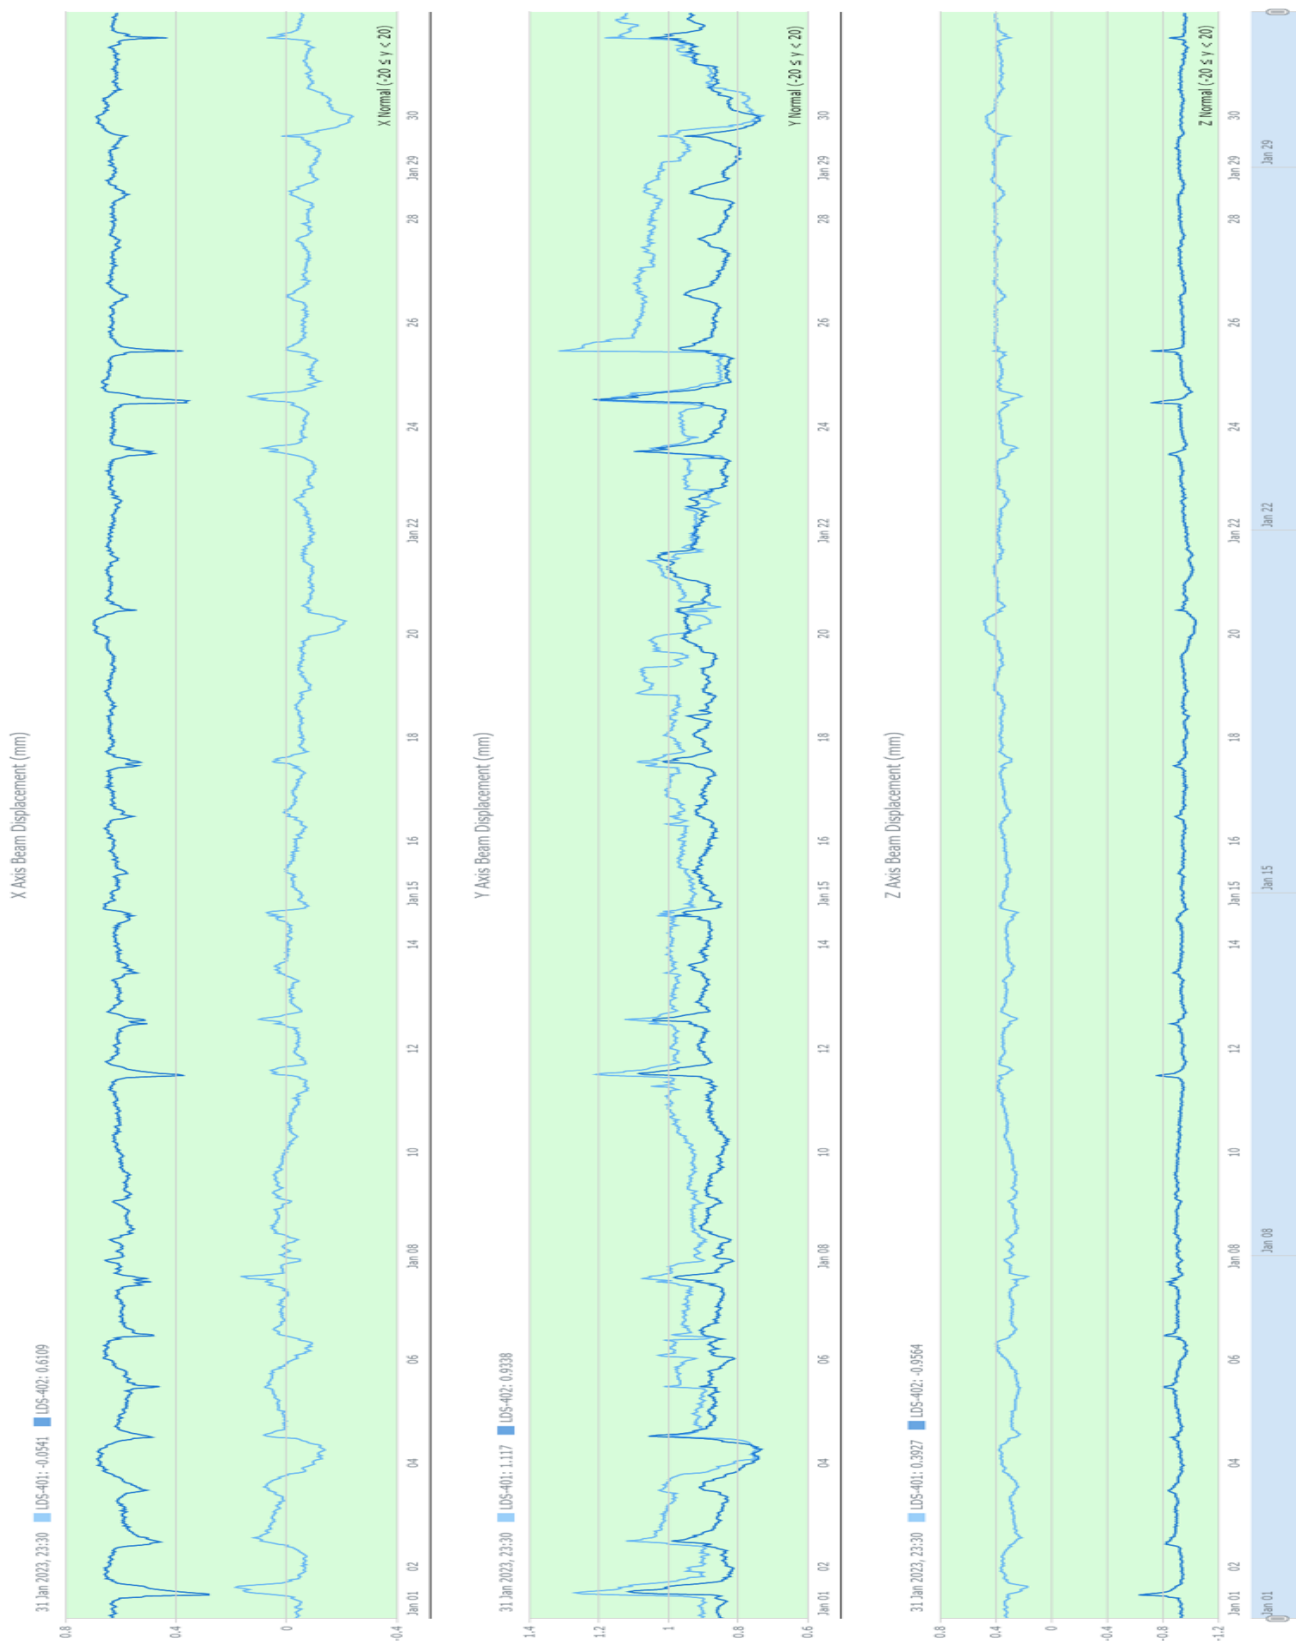
obr. 4 – Posuny měřičských bodů

Změna polohy - vzdálenosti měřičských bodů bod LDS 401 a LDS 402 je přehledně graficky zobrazeny na obr. 4.

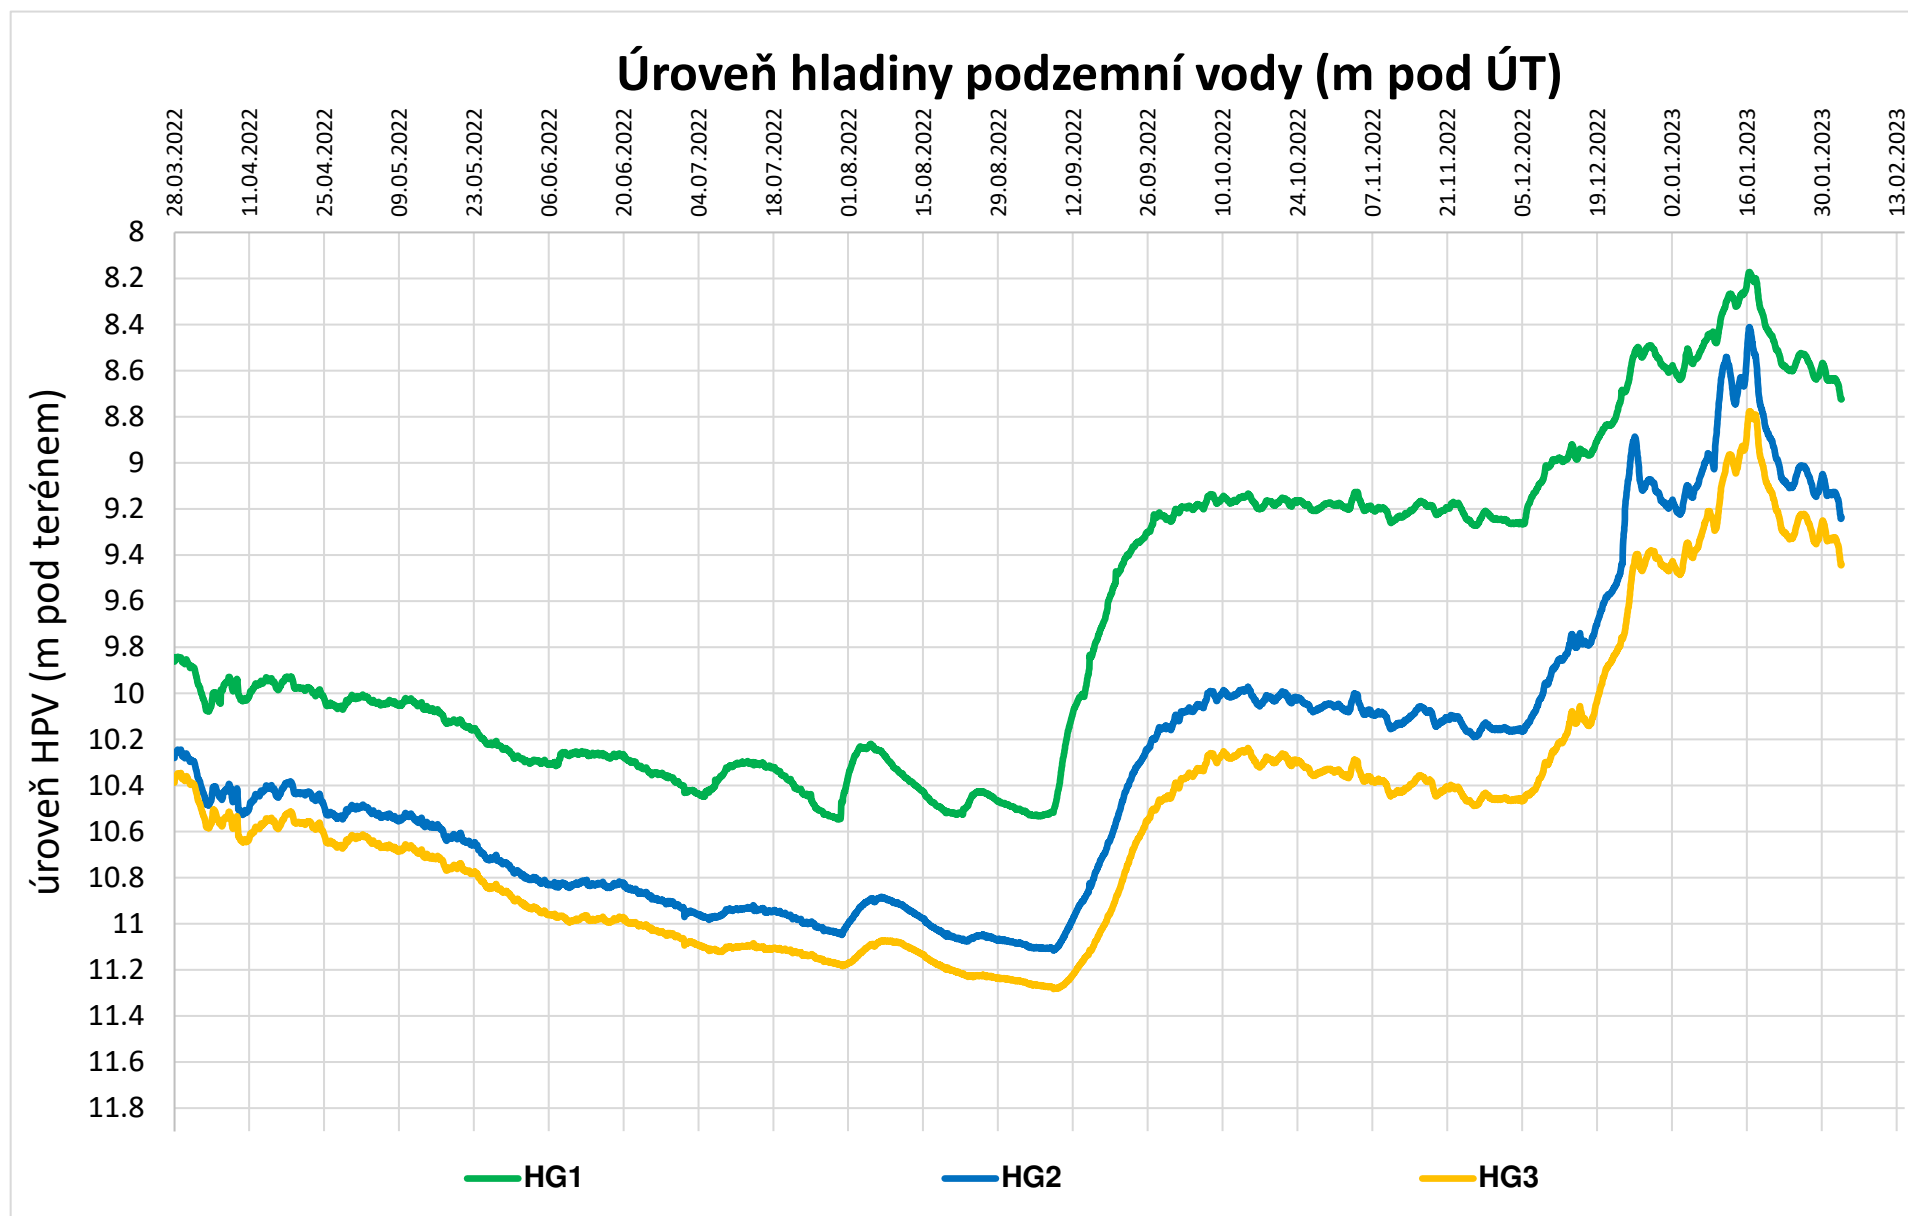
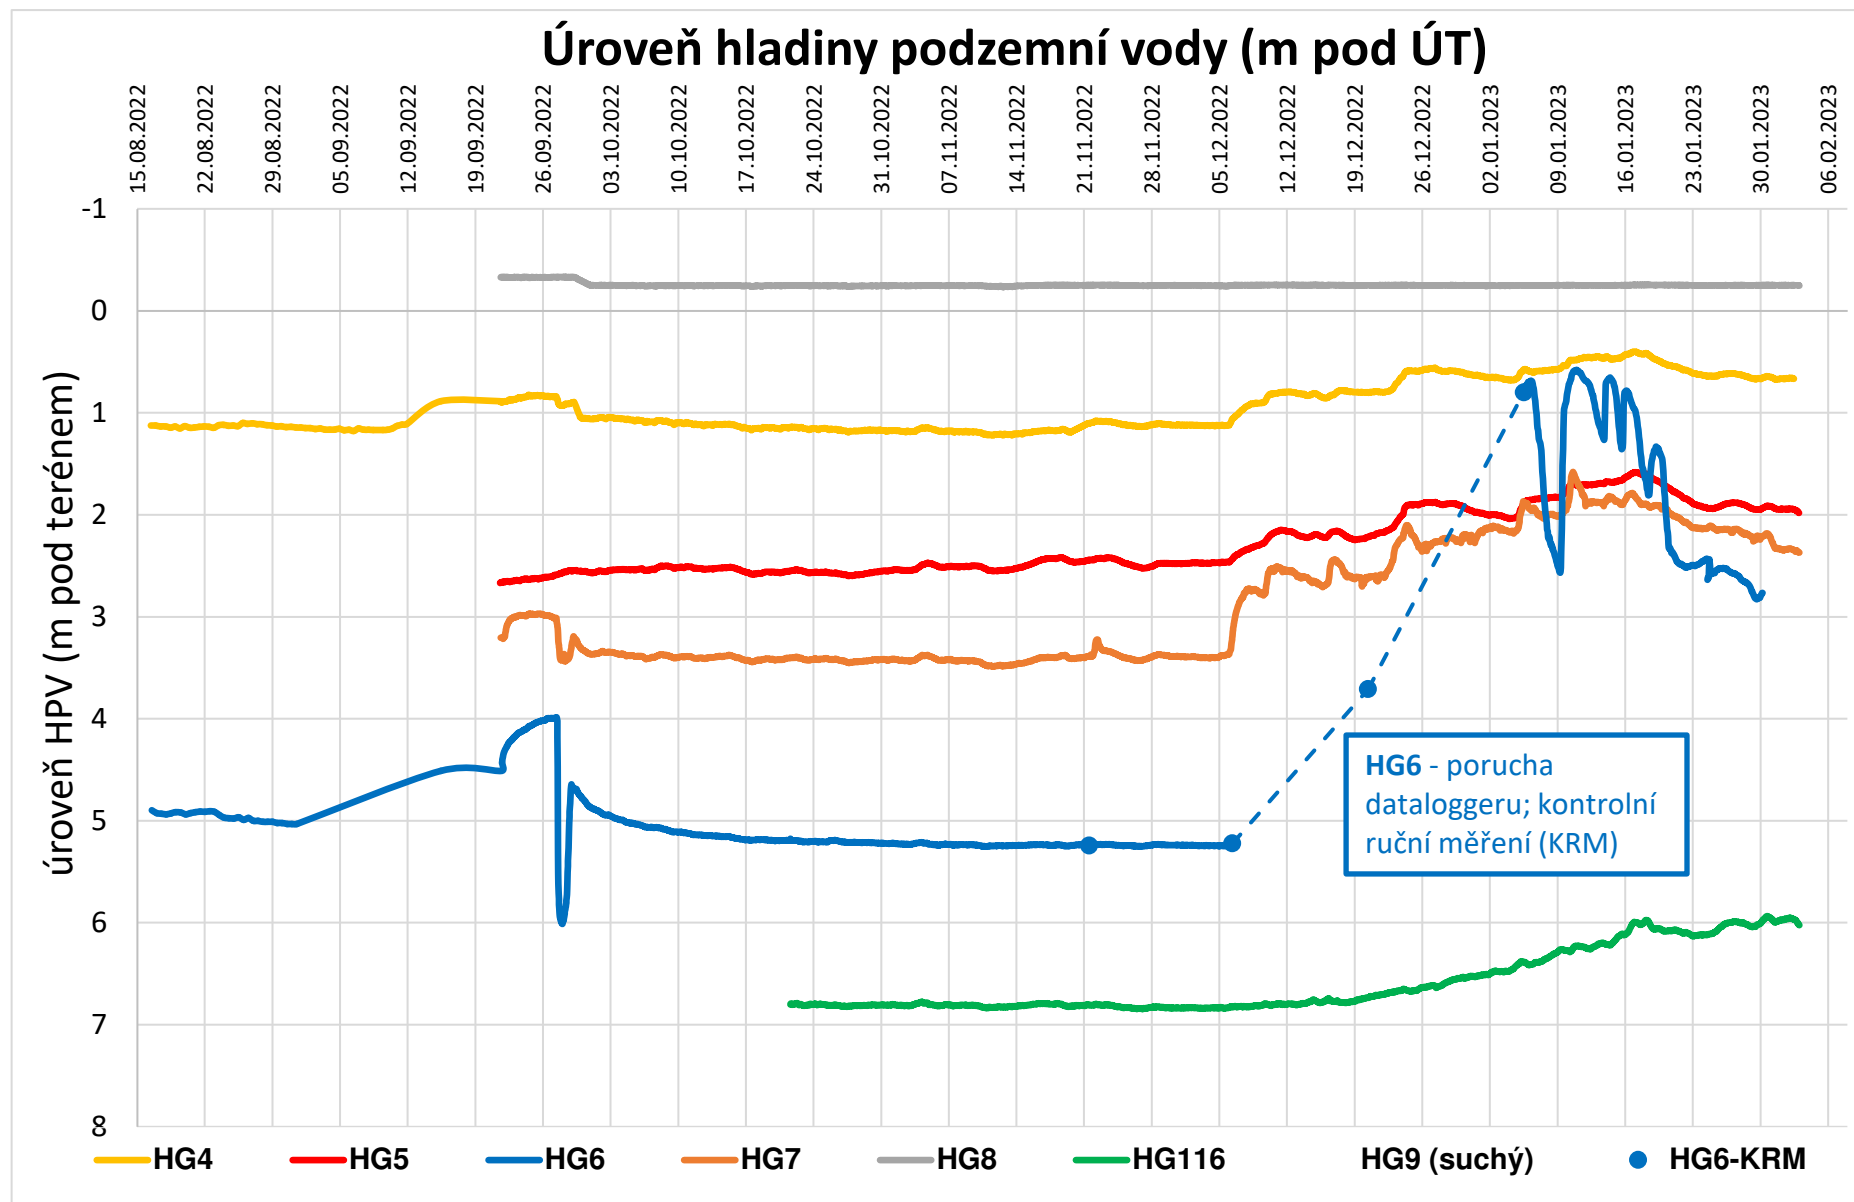
- V důsledku bohatšího srážkového období během prosince až ledna přesáhla hladina podzemní vody ve sledovaných vrtech HG1 až HG3 srovnávací úroveň stanovenou zpracovatelem v hloubce 9,5 m pod terénem. Nejvyšší změřená úroveň hladiny byla v HG1 v 8,17 m pod terénem a nedosáhla úrovně nejhlouběji vetknutých stabilizačních štětovnic.

- **Dne 24.1. 2023 bylo provedeno bezodkladné místní šetření, jehož výsledky jsou:**
 - o dosažení a překonání sledované úrovně (s maximem 16.1.2023) nesignalizuje žádný problém na měřených prvcích (inklinometrické měření, měřičské body a prvky pro sledování PPK koleje č. 2)

- na hydrogeologickém pozorovacím vrtu HG6 byl nahrazen poruchový datalogger novým zařízením; rychlé změny hladiny podzemní vody v tomto vrtu považujeme za přirozený jev a jeho přesnou příčinu bude vhodnější určit až po delším měření během období s větším množstvím srážek

- o nedojde-li nadále k žádným deformacím při nastoupávání hladiny podzemní vody není nutné přijímat žádná opatření
 - o linie srovnávací úrovně v příloze č. 4 nebude nadále zobrazována
