**Sanace nestabilního úseku Valašská Polanka –
Horní Lideč v km 20,019 – 21,248**

GEOTECHNICKÝ MONITORING

9. DÍLČÍ ZPRÁVA

Únor 2023

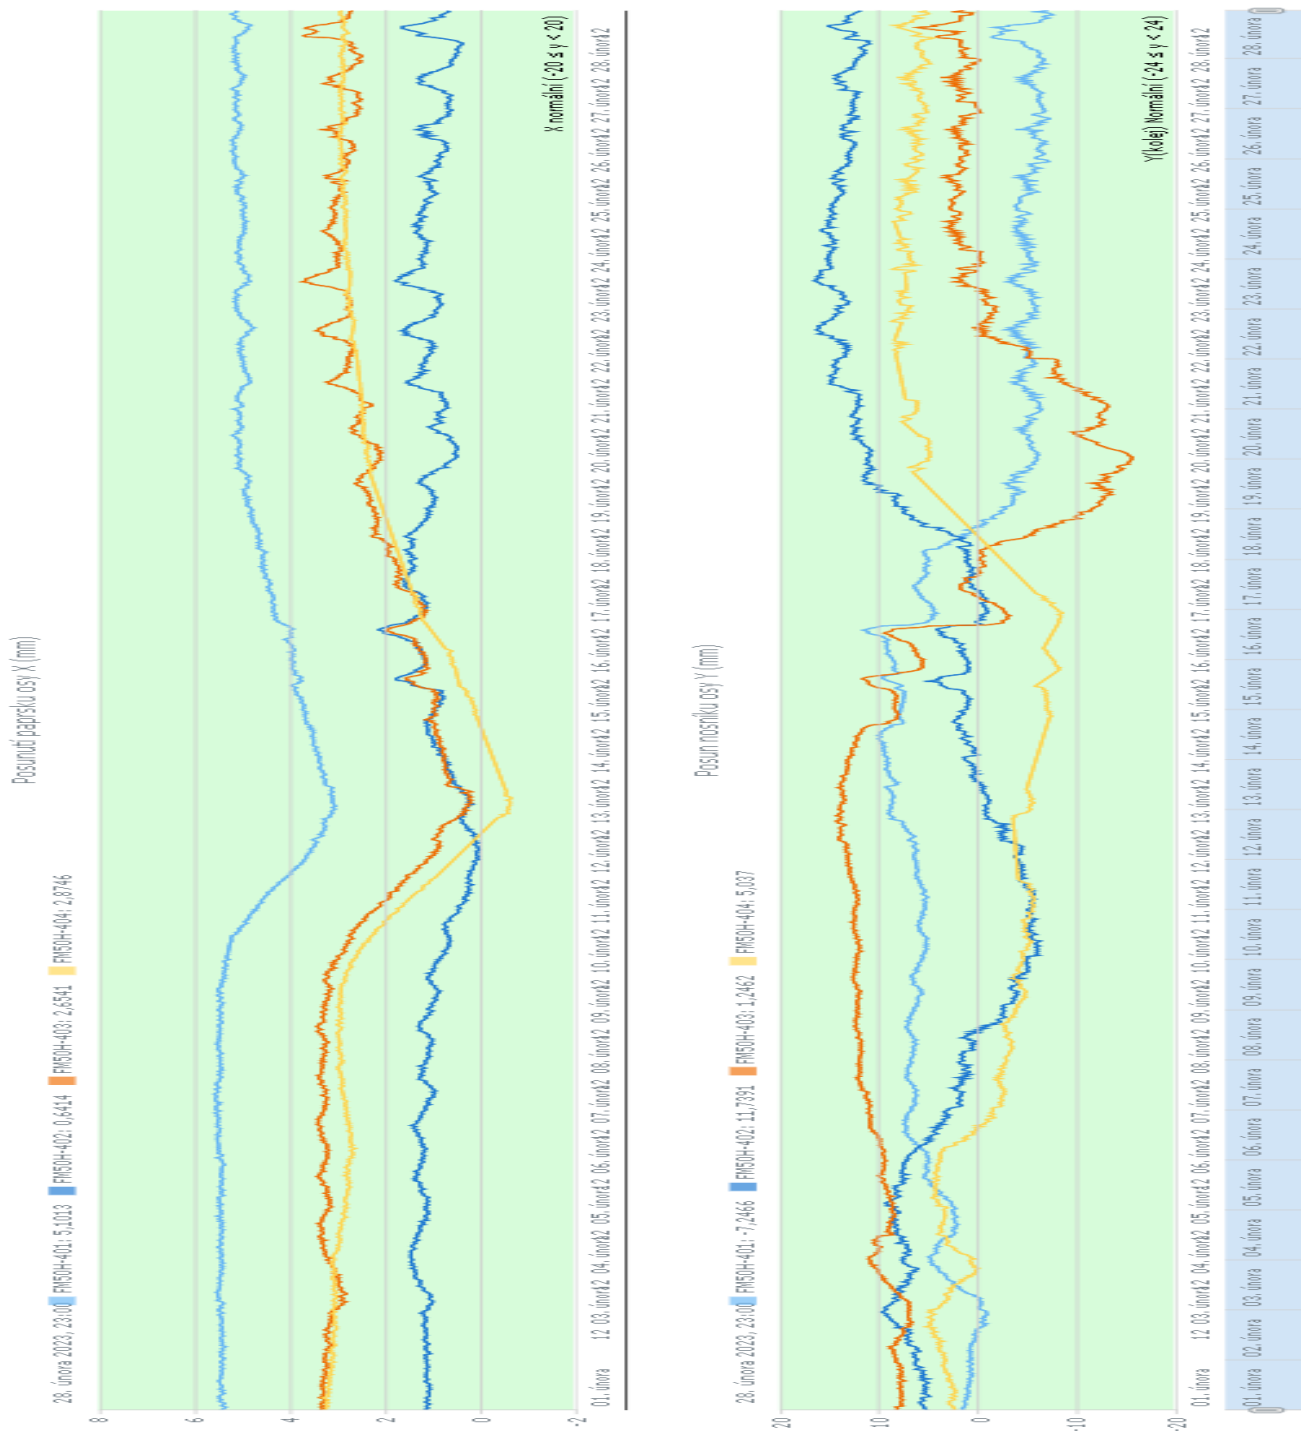
obr. 2 - Změna polohy

Prostorová poloha koleje č. 2 (PPK) je sledována v osách X, Y a Z na bodech 401 – 404 resp. posun koleje na bodech LDS 401 a 402. Pro změnu polohy jsou stanoveny mezní hladiny ± 10 a ± 20 mm. Naměřené hodnoty v období 01. 02. ÷ 28. 02. 2023 jsou přehledně graficky zobrazeny na obr. 2.

Prostorová poloha koleje č. 2 **nevykazuje** překročení stanovených mezních parametrů.

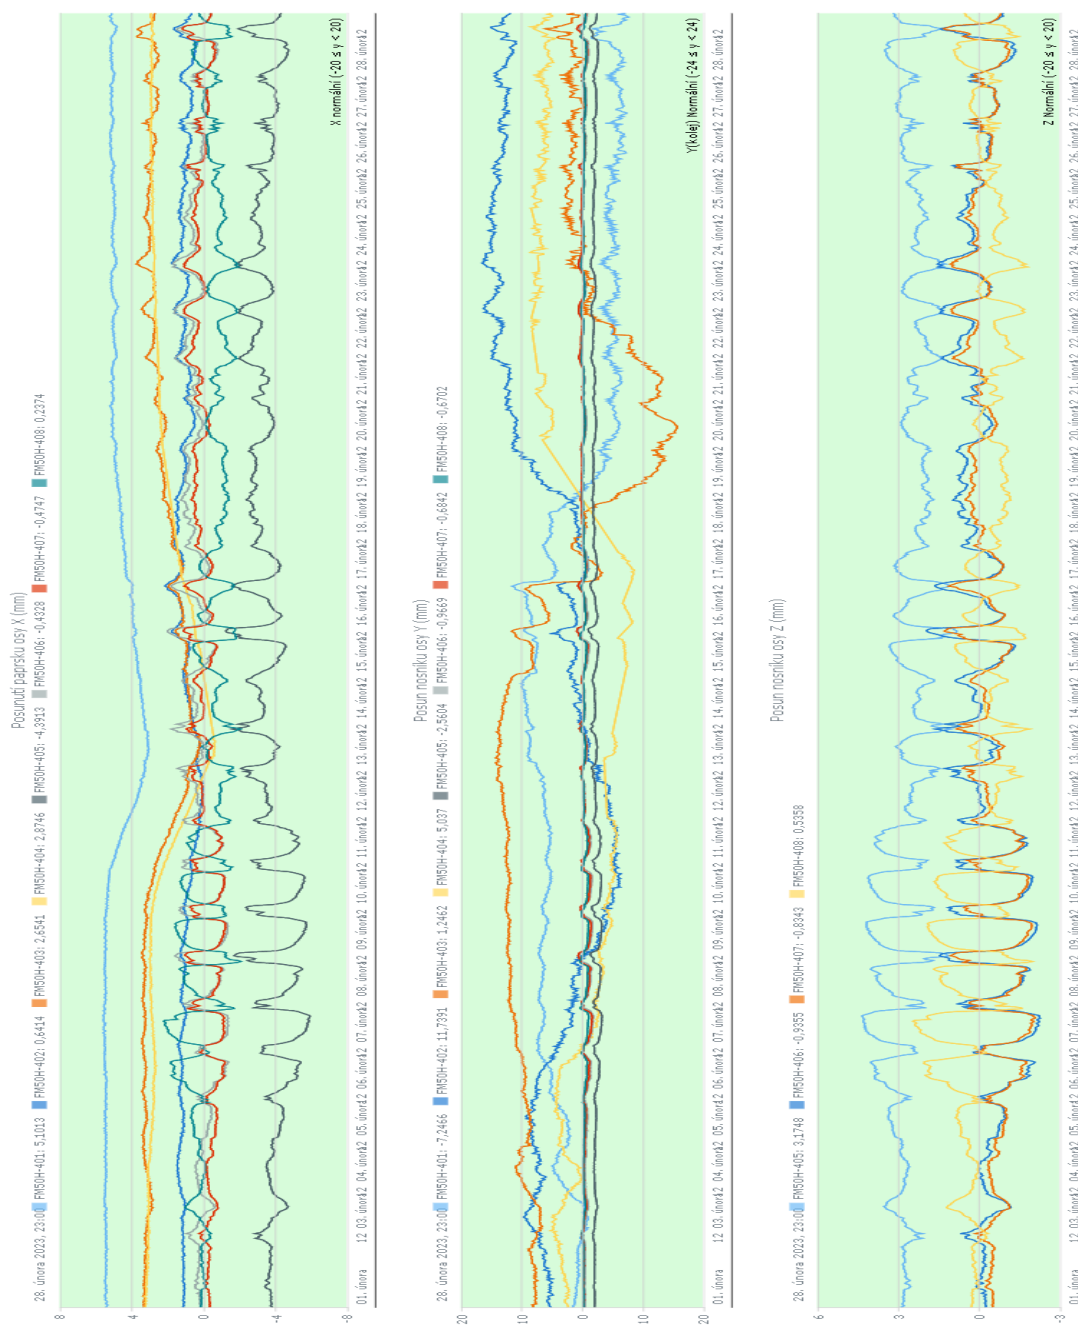
obr. 3 – Posuny měřičských bodů

Změna polohy měřičských bodů je sledována v osách X, Y a Z. Pro změnu polohy jsou stanoveny mezní hladiny ± 20 a ± 40 mm. Naměřené hodnoty jsou přehledně graficky zobrazeny na obr. 3.

Prostorová poloha měřičských bodů na štětovnicových stěnách I, II a III **nevykazuje** překročení stanovených mezních parametrů.

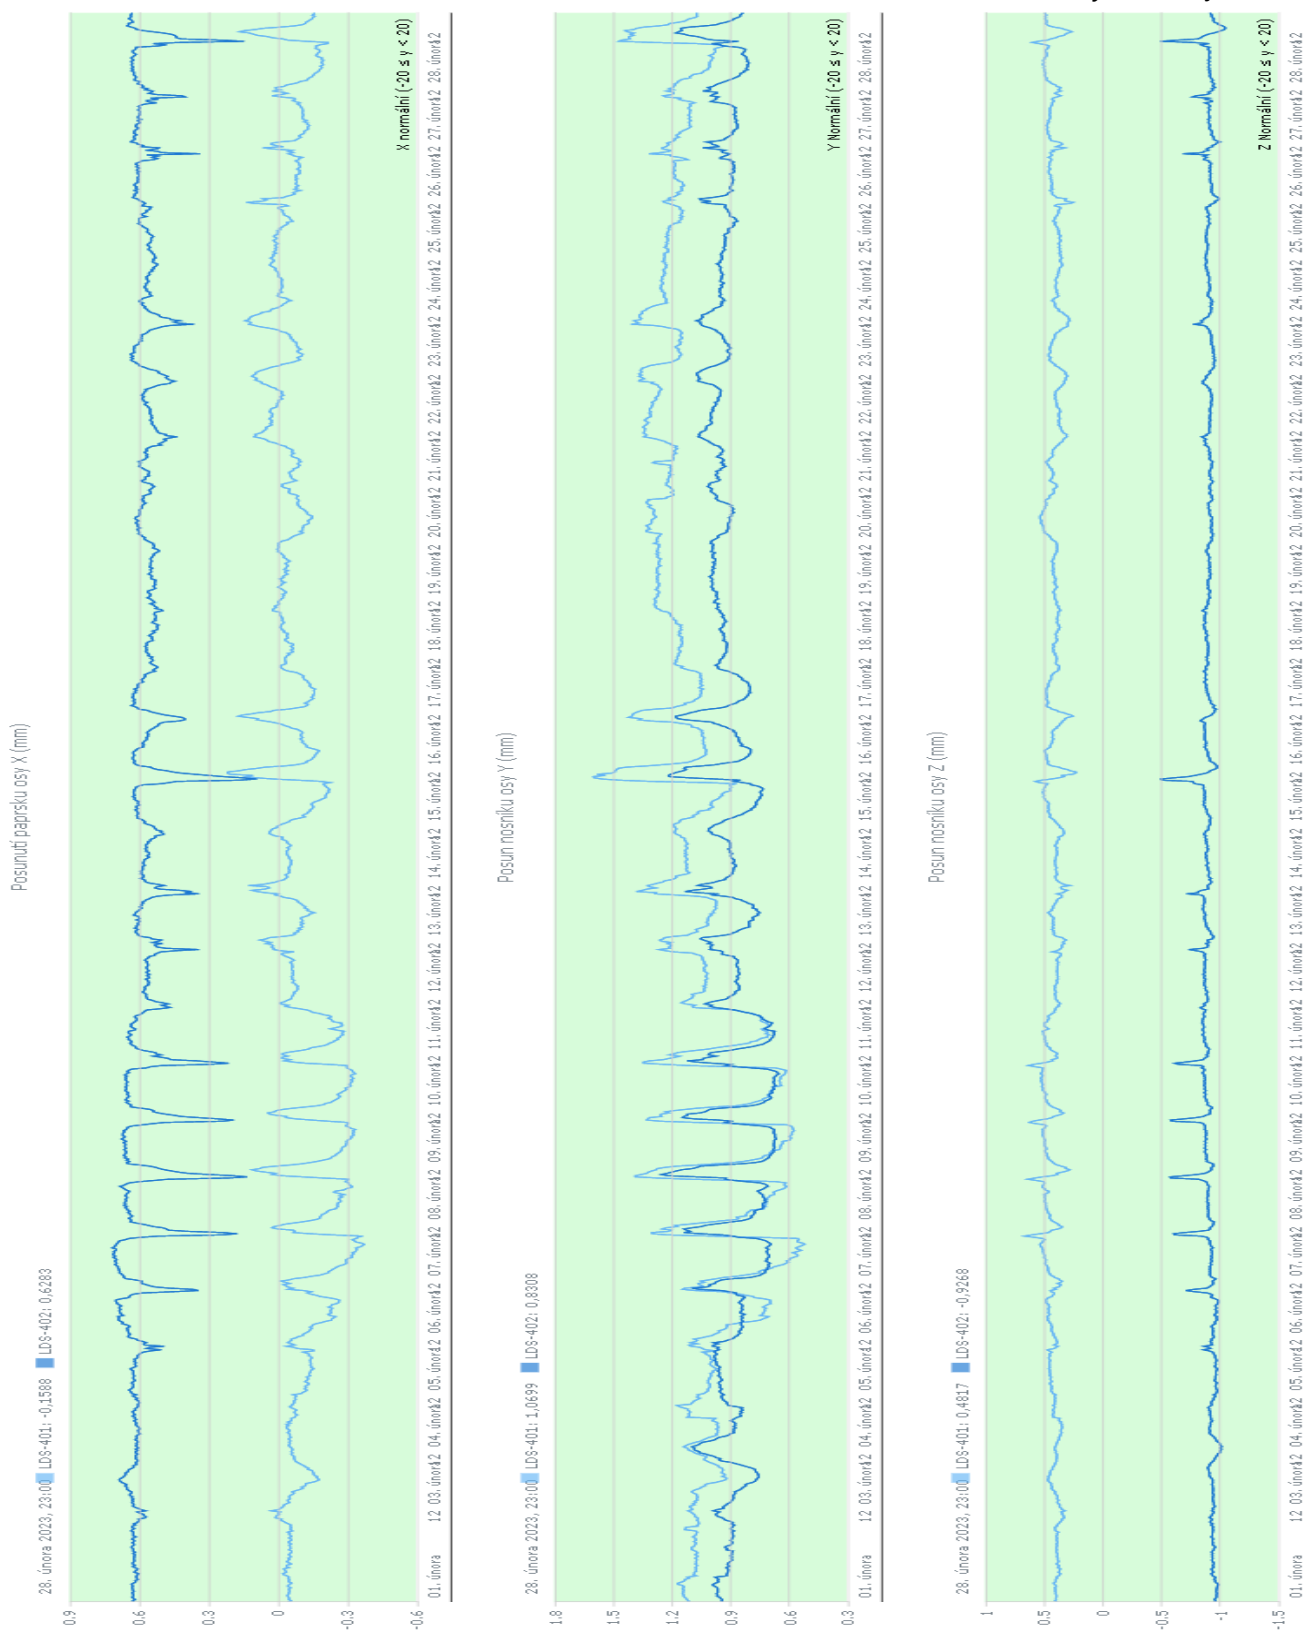
obr. 4 – Posuny měřičských bodů

Změna polohy - vzdálenosti měřičských bodů bod LDS 401 a LDS 402 je přehledně graficky zobrazeny na obr. 4.

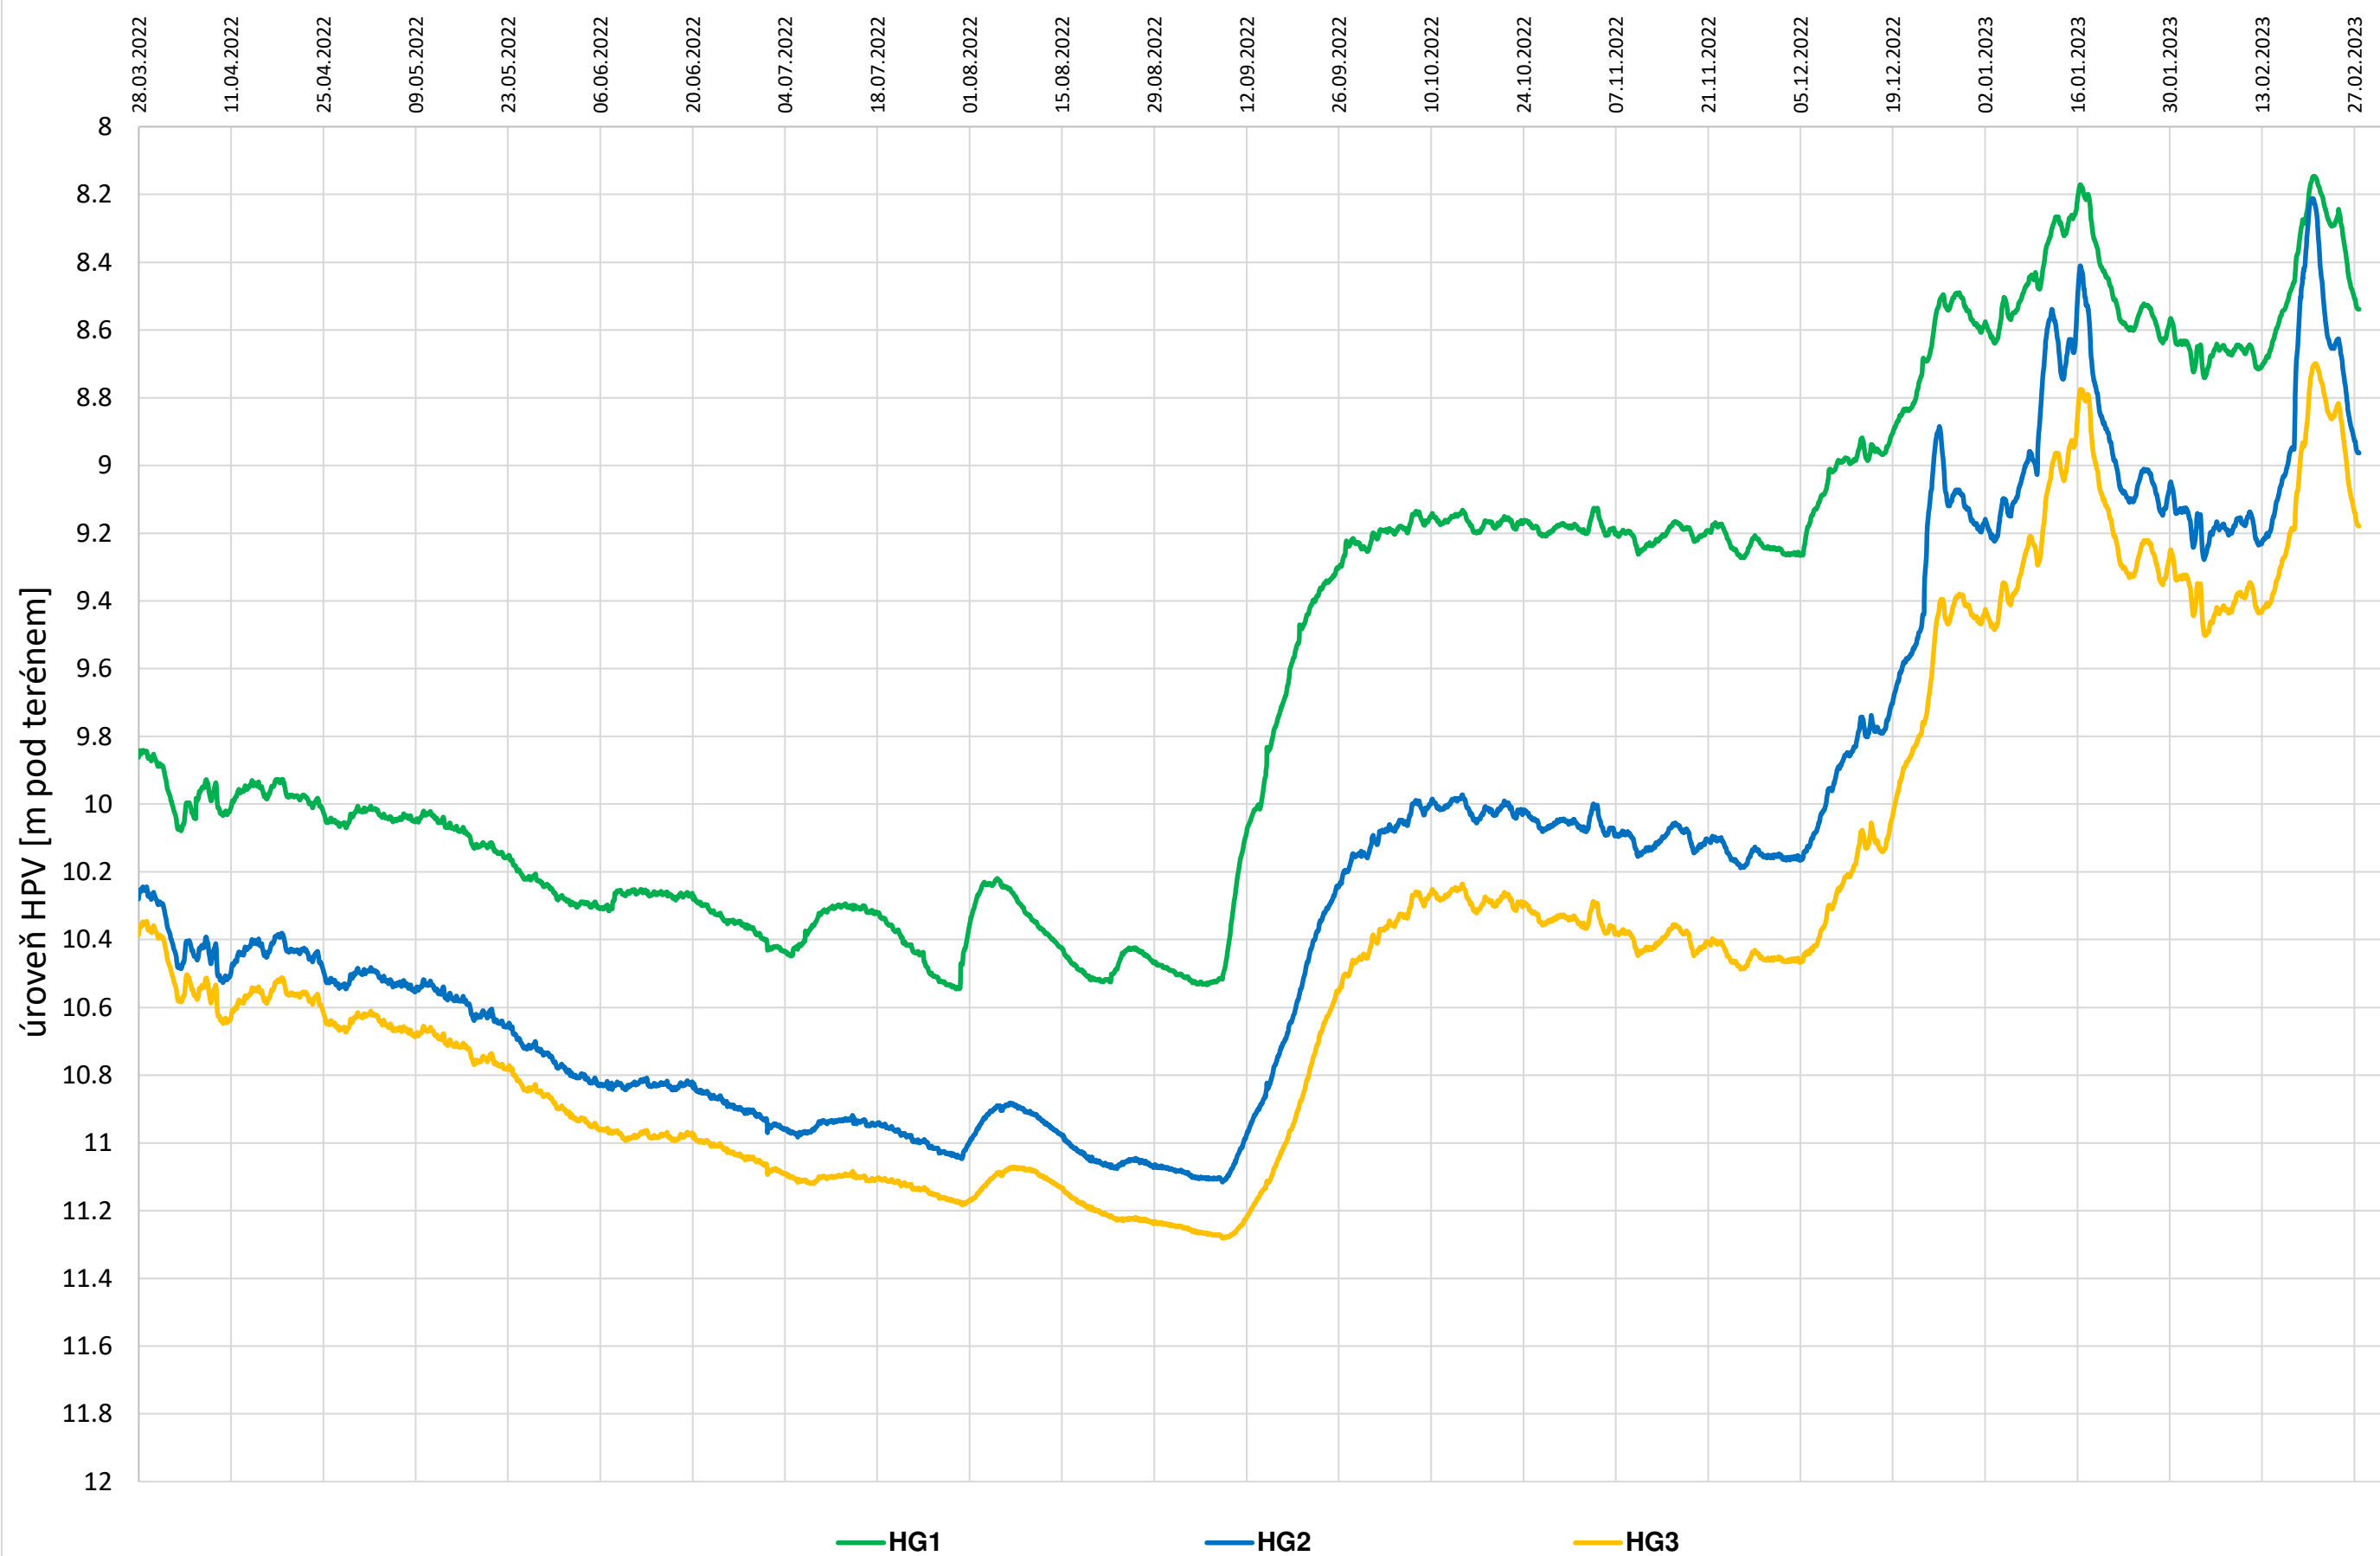
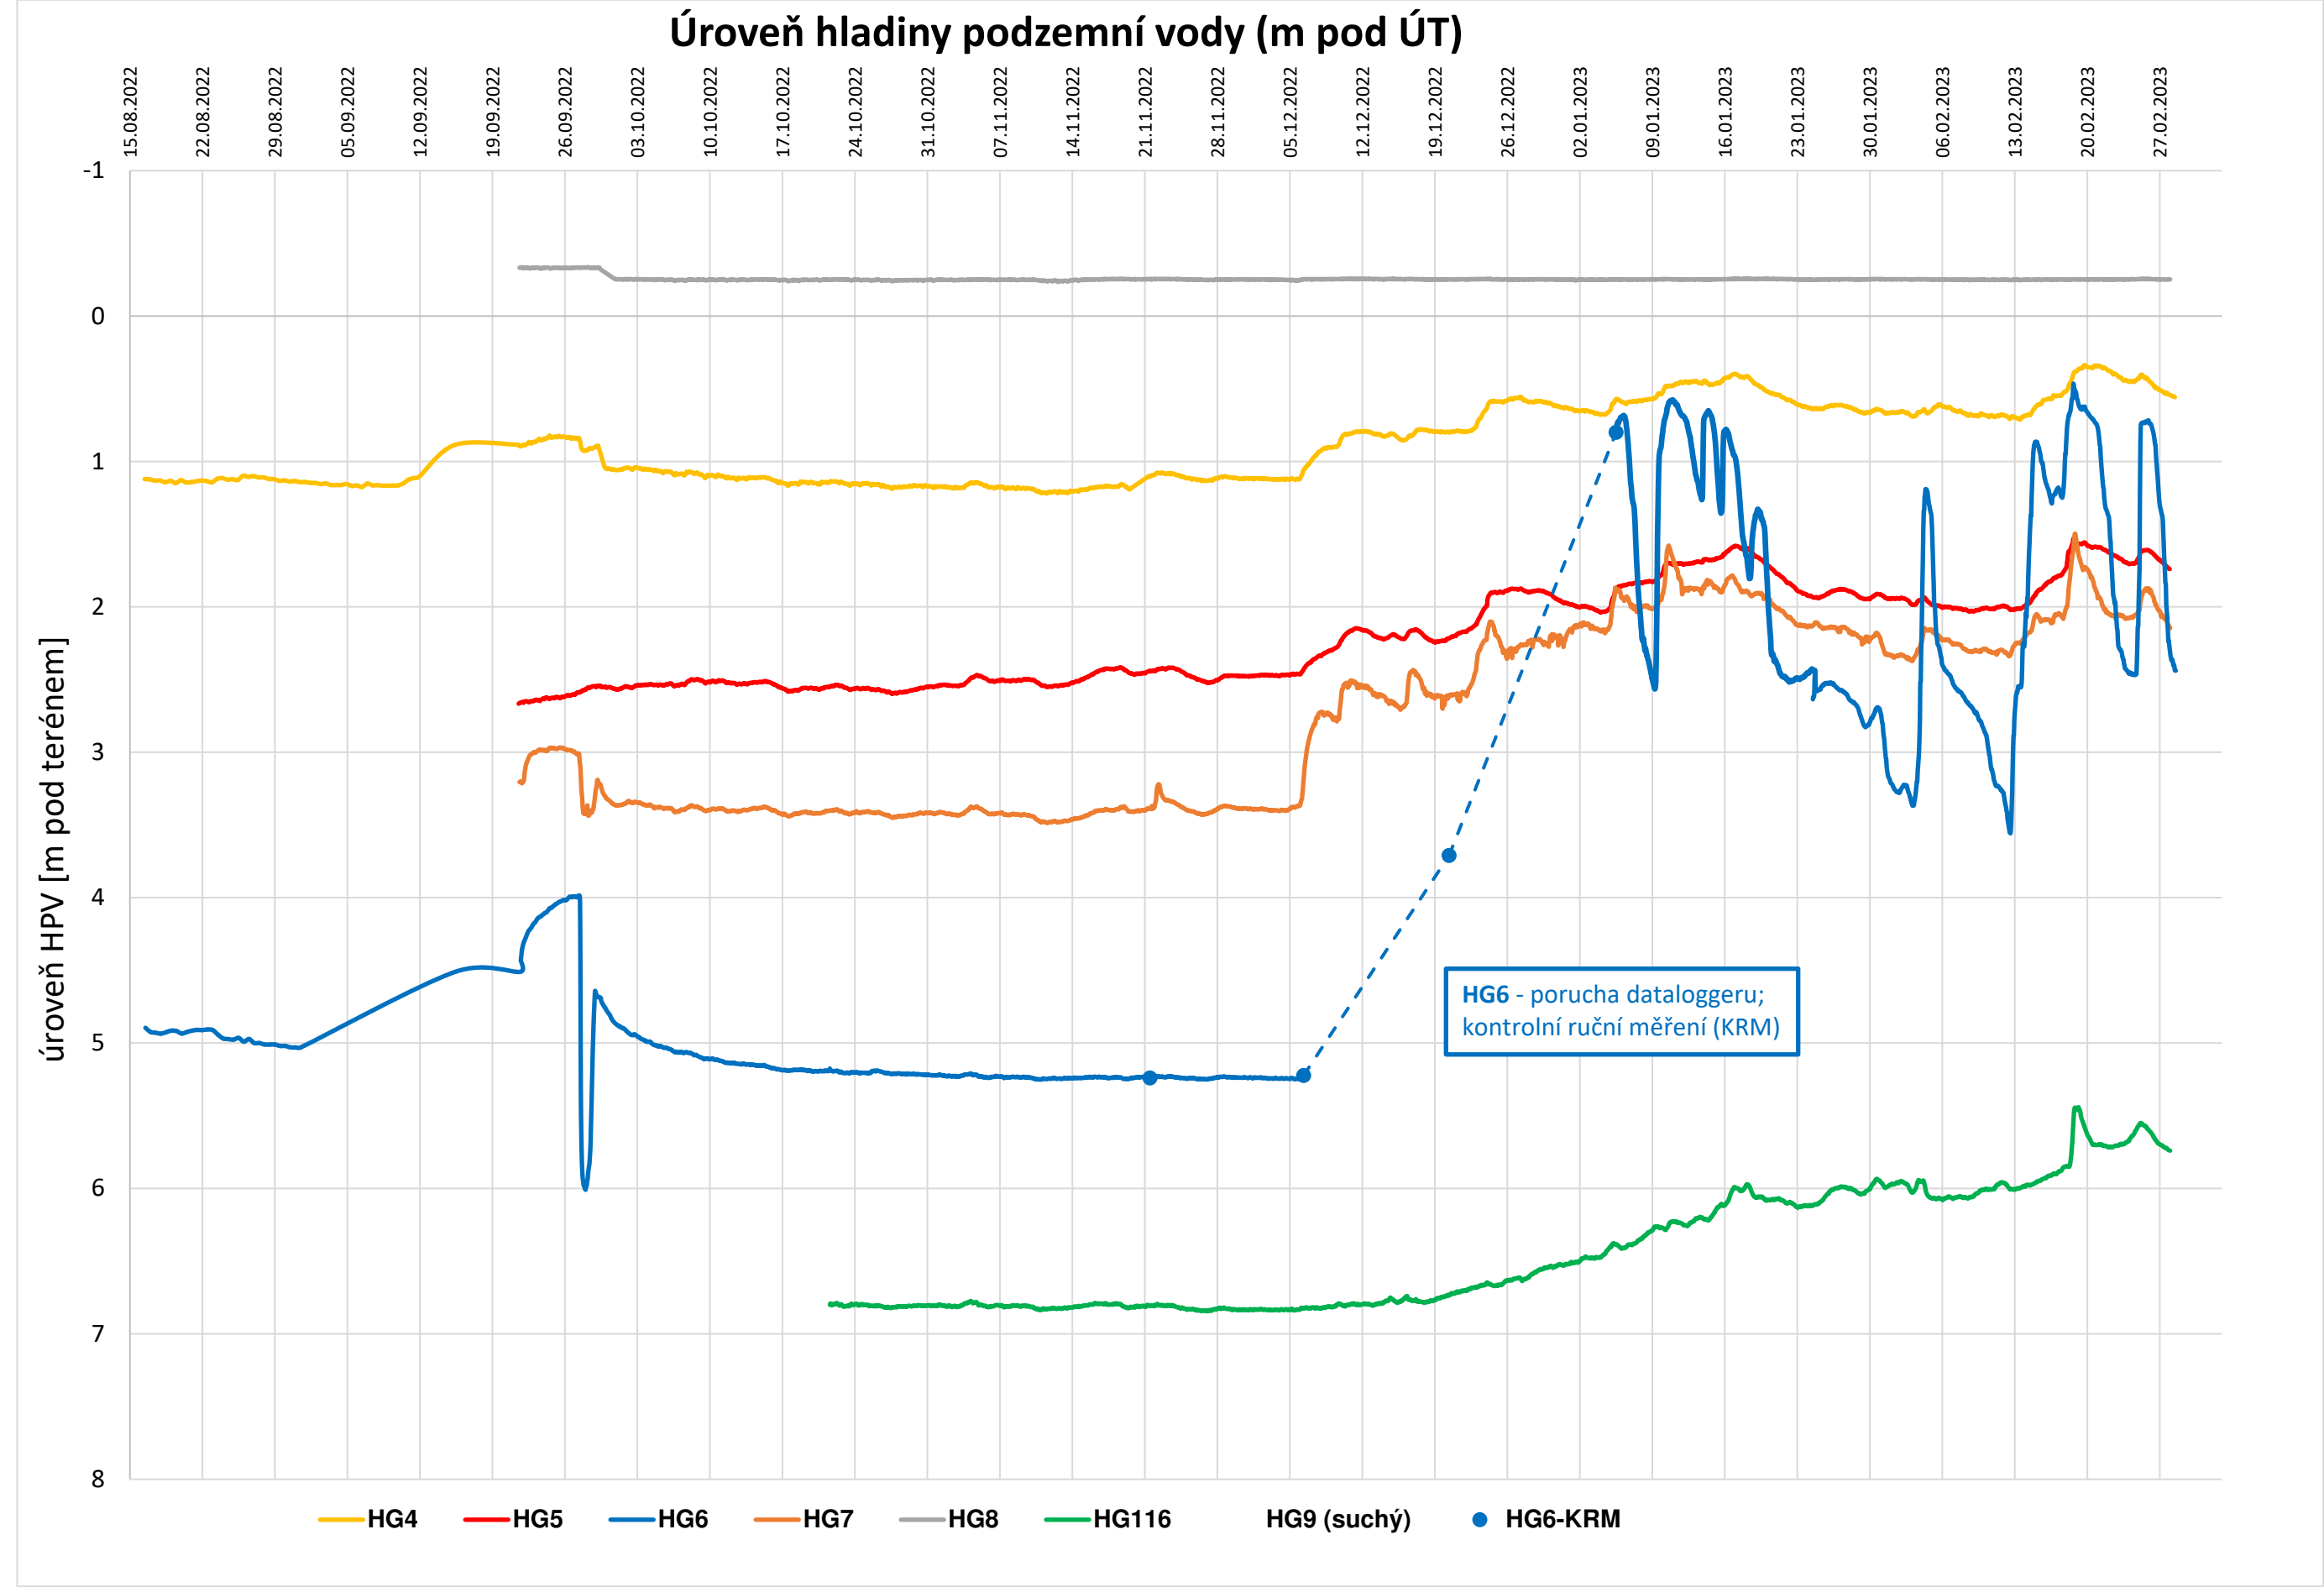
Úroveň hladiny podzemní vody (m pod ÚT)

- V současné době dochází k maximálnímu nárůstu hladiny podzemní vody v důsledku zvýšených srážek. S ohledem na další provedené typy měření na lokalitě nebyla zaznamenána žádná reakce prostředí a lze prozatím konstatovat, že se tento aspekt nijak neprojevil na stabilitě území. Přestože je tento jev z dlouhodobého hlediska nepříznivý nezavádá potřeby bezodkladné reakce.
- V náspu železničního tělesa byla nejvyšší změřená úroveň hladiny v HG1 v 8,17 m pod terénem a nedosáhla úrovně nejhluběji vetknutých stabilizačních štětovnic.
- Na nově provedených vrtech HG4 až HG8 byl vzestup hladiny podzemní vody zaznamenán též, nicméně až na HG6 v menší míře. Vrt HG9 byl po celé sledované období suchý.
- Rychlé změny hladiny podzemní vody ve vrtu HG6 považujeme za přirozený jev a jeho přesnou příčinu bude vhodnější určit až po delším měření během období s větším množstvím srážek.

Dle vyhodnocení dílčích měření v období měsíce prosince lze **doporučit ponechání stávajícího rozsahu geotechnického a hydrogeologického monitoringu**. Příští měření na inklinometrech bude provedeno zhruba po čtyřech týdnech, přibližně 20.03.2023. Ostatní měření budou pokračovat kontinuálním sběrem dat i s příslušným vyhodnocením.
