**Sanace nestabilního úseku Valašská Polanka –  
Horní Lideč v km 20,019 – 21,248**

**GEOTECHNICKÝ MONITORING**

**12. DÍLČÍ ZPRÁVA**

Květen 2023

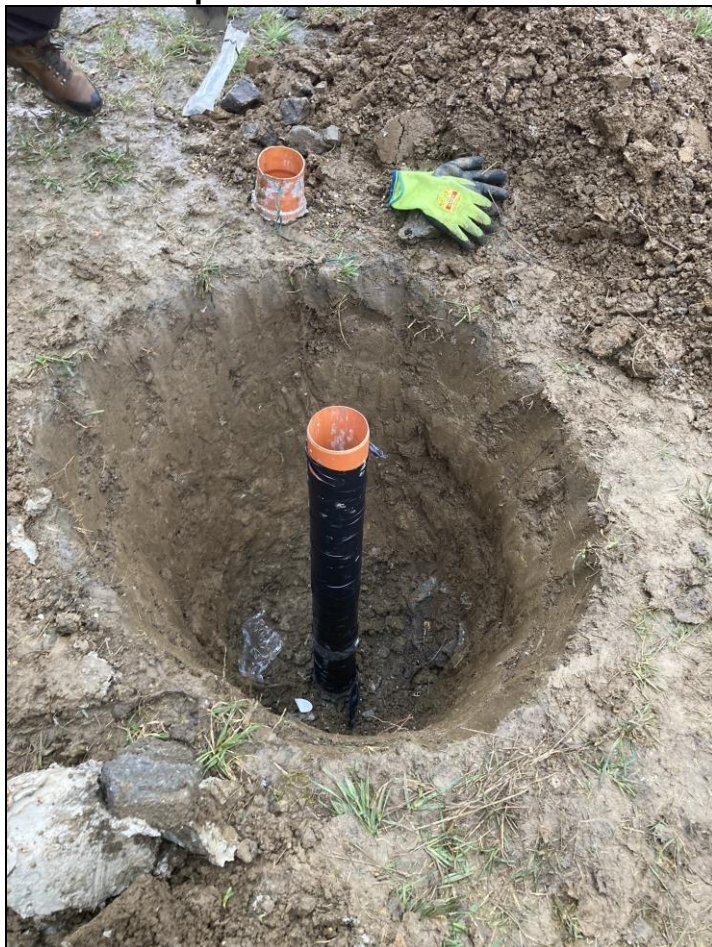
**Obrázek 1 – přetěsnění vrtu HG6**

- množství srážek bylo ve druhé polovině sledovaného období intenzivnější, což mělo dopad na všechny prvky hydrogeologického monitoringu. Vrty v tělese náspu (HG1-HG3) ukazovaly výrazné zvýšení hladiny podzemní vody, které dosáhlo maximálních hodnot z ledna a února 2023. Tento nárůst byl však jen krátkodobý a dle provedených měření nijak neovlivnil stabilitu sledovaného území.
- vzhledem k opakovaným náhlým změnám hladiny podzemní vody ve vrtu HG6, byl tento vrt 30. března 2023 přetěsněn do hloubky 1,5 m (viz obrázek č.1 níže). I přesto se tento jev po dvou měsících stále opakuje. Předpokládáme, že příčinou tohoto jevu je "napouštění" vrtu z tektonicky porušeného skalního podloží, které bylo průzkumem zastiženo již od 3,0 m.

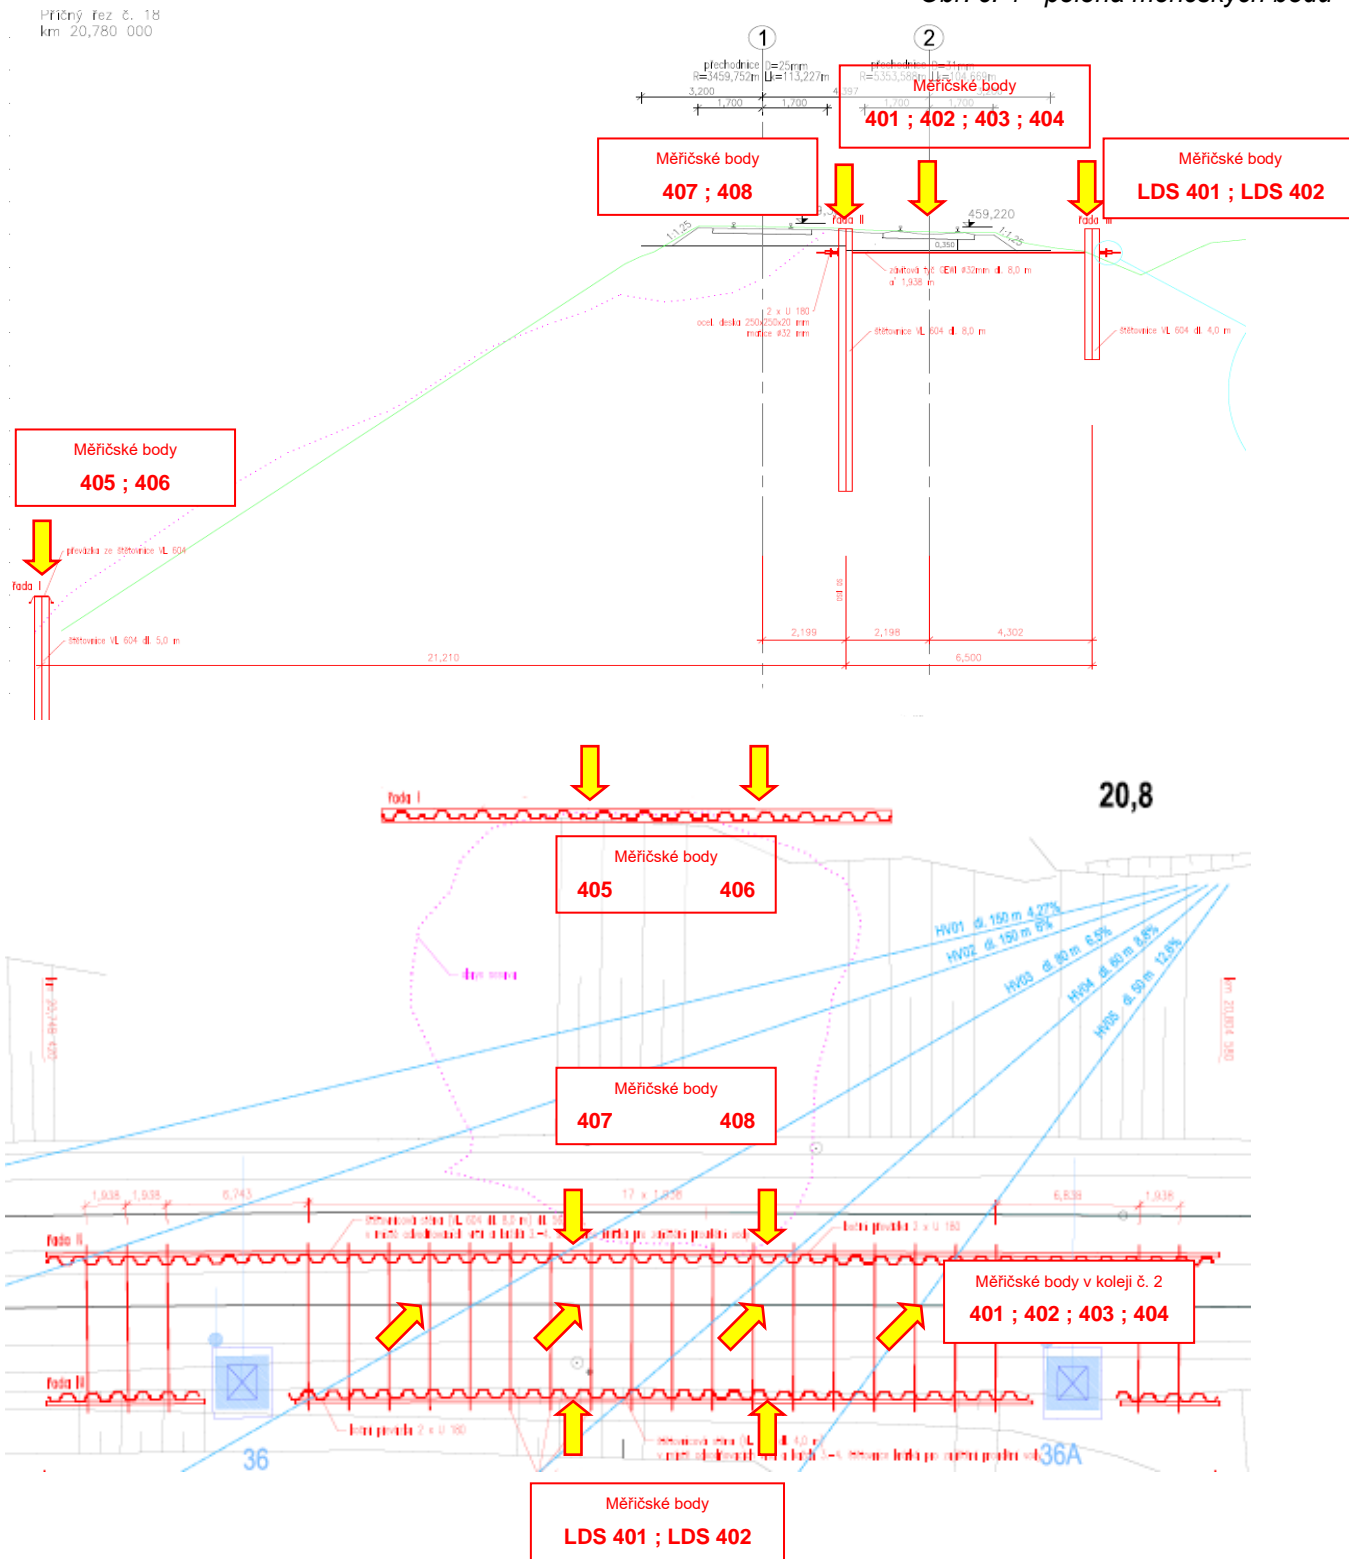
Obr. č. 1 - poloha měřičských bodů

Prostorová poloha koleje č. 2 je kontinuálně měřena prostřednictvím čidel 401, 402, 403 a 404 - viz. obr. 1.

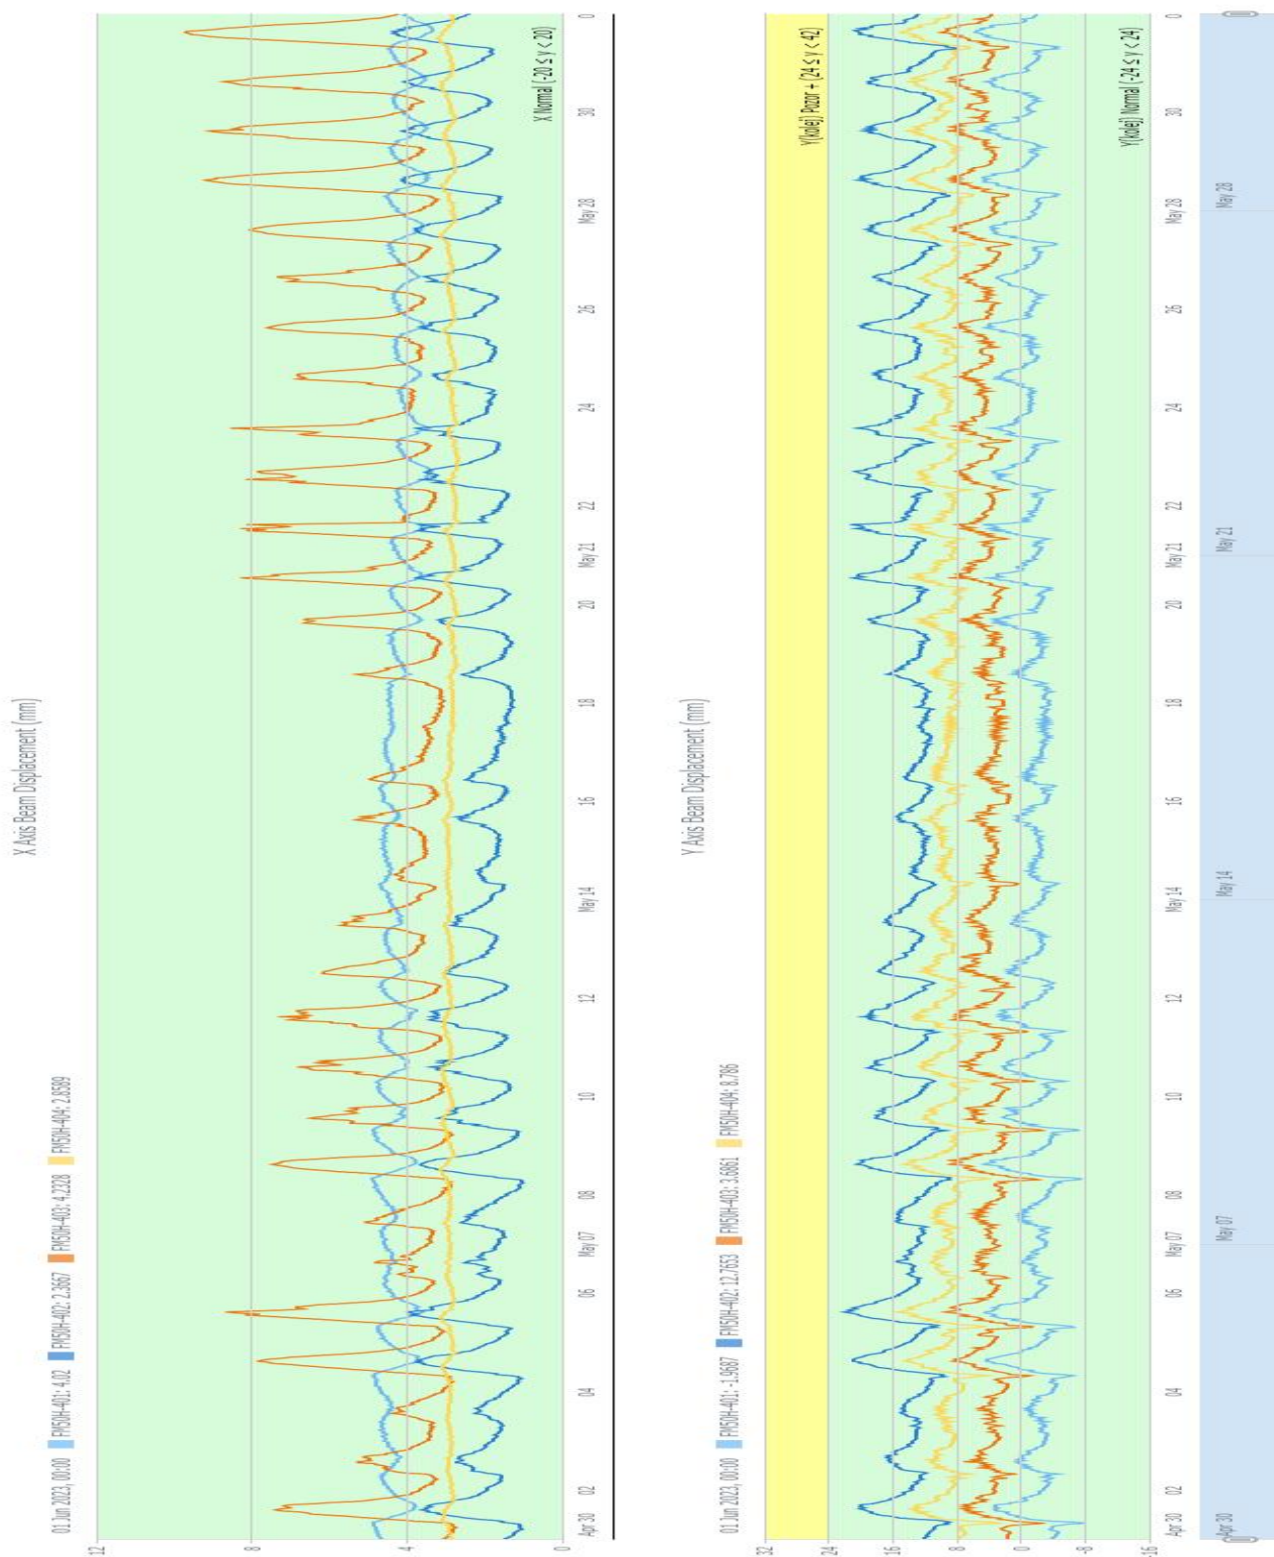
obr. 2 - Změna polohy

Prostorová poloha koleje č. 2 (PPK) je sledována v osách X, Y a Z na bodech 401 – 404 resp. posun koleje na bodech LDS 401 a 402. Pro změnu polohy jsou stanoveny mezní hladiny  $\pm 10$  a  $\pm 20$  mm. Naměřené hodnoty v období 01. 05. ÷ 31. 05. 2023 jsou přehledně graficky zobrazeny na obr. 2.

Prostorová poloha koleje č. 2 **nevykazuje** překročení stanovených mezních parametrů.

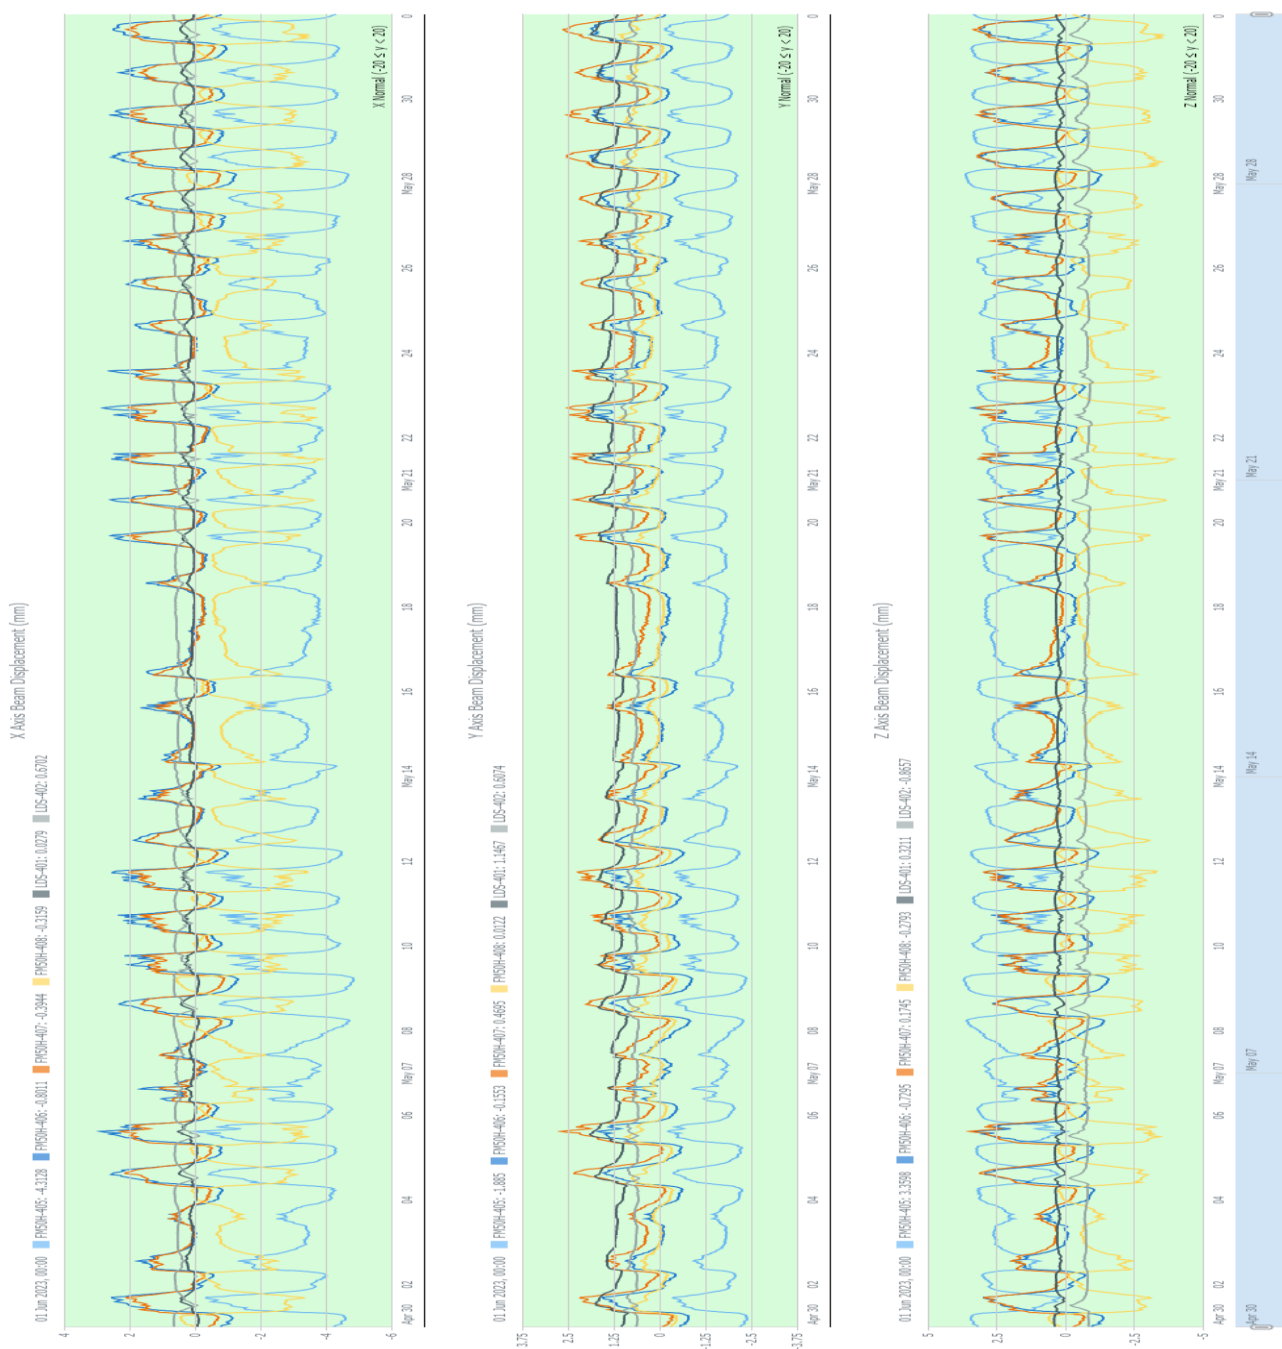
obr. 3 – Posuny měřičských bodů

Změna polohy měřičských bodů je sledována v osách X, Y a Z. Pro změnu polohy jsou stanoveny mezní hladiny  $\pm 20$  a  $\pm 40$  mm. Naměřené hodnoty jsou přehledně graficky zobrazeny na obr. 3.

Prostorová poloha měřičských bodů na štětovnicových stěnách I, II a III **nevykazuje** překročení stanovených mezních parametrů.
