**Sanace nestabilního úseku Valašská Polanka –
Horní Lideč v km 20,019 – 21,248**

GEOTECHNICKÝ MONITORING

14. DÍLČÍ ZPRÁVA

Červenec 2023

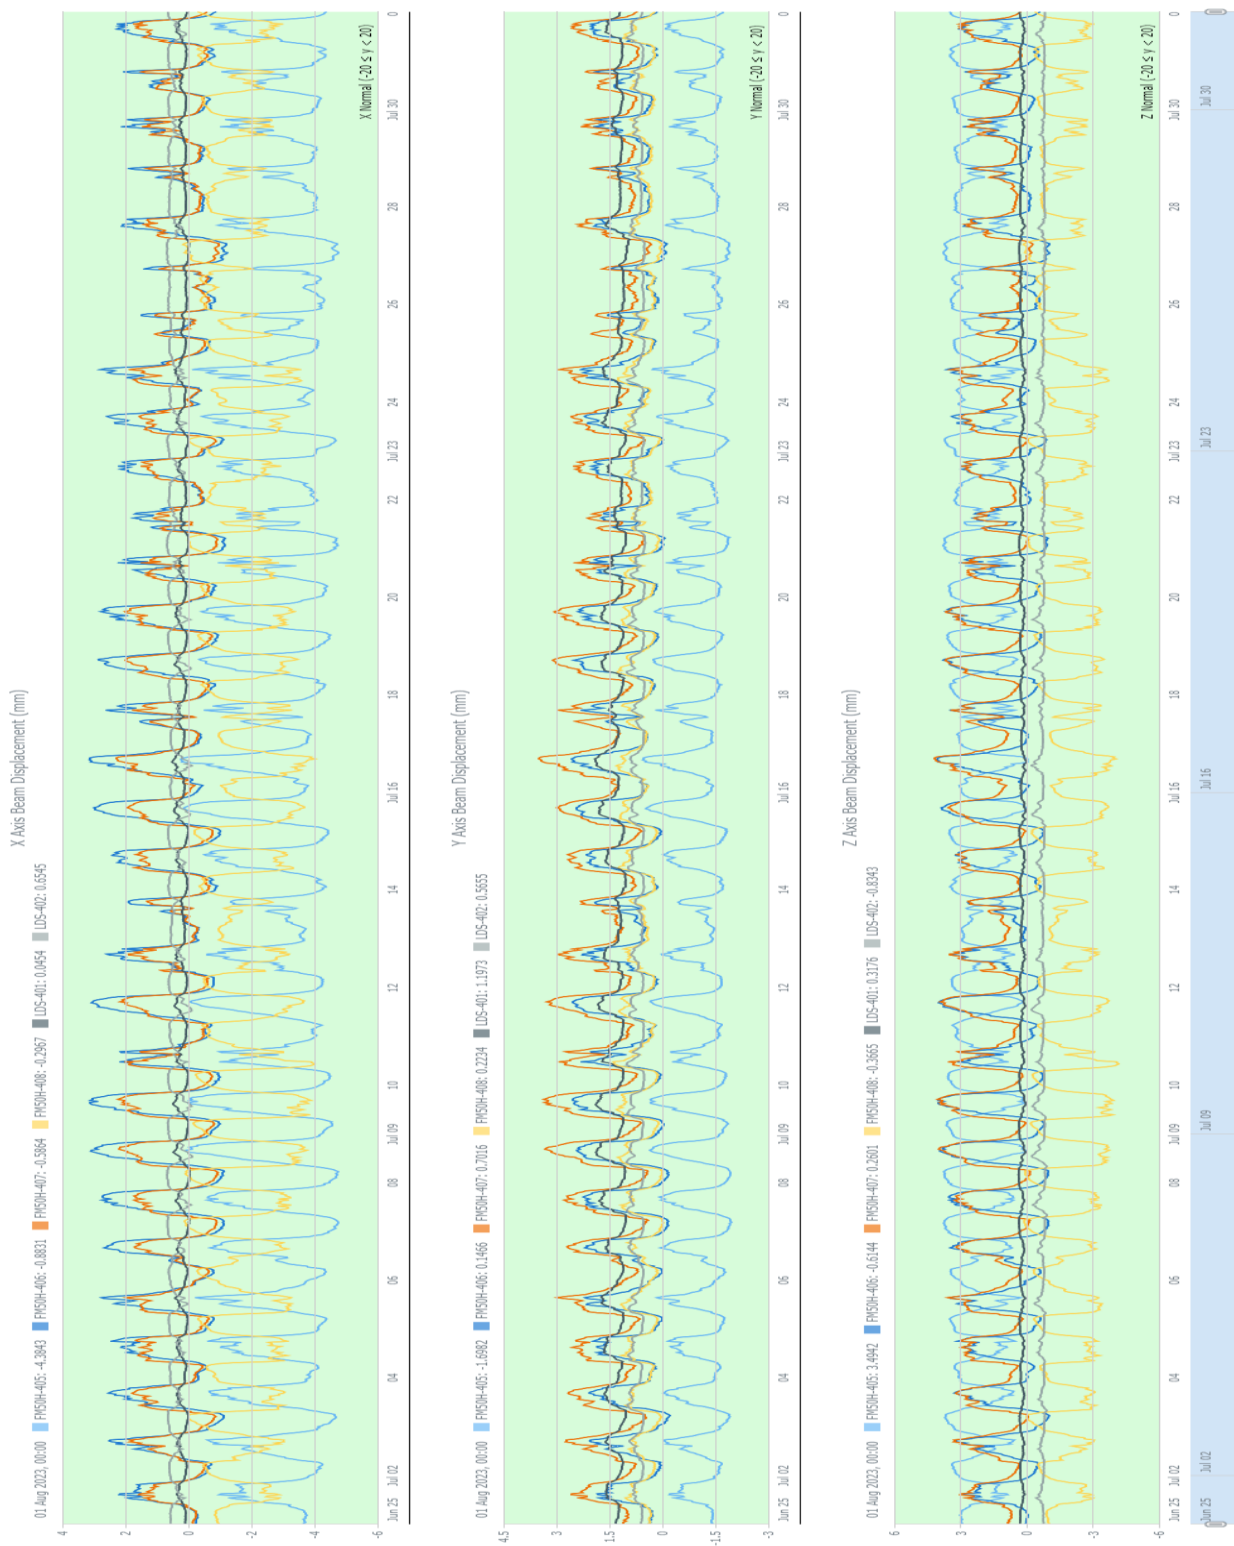
obr. 2 - Změna polohy

Prostorová poloha koleje č. 2 (PPK) je sledována v osách X, Y a Z na bodech 401 – 404 resp. posun koleje na bodech LDS 401 a 402. Pro změnu polohy jsou stanoveny mezní hladiny ± 10 a ± 20 mm. Naměřené hodnoty v období 01. 07. ÷ 31. 07. 2023 jsou přehledně graficky zobrazeny na obr. 2.

Prostorová poloha koleje č. 2 **nevykazuje** překročení stanovených mezních parametrů.

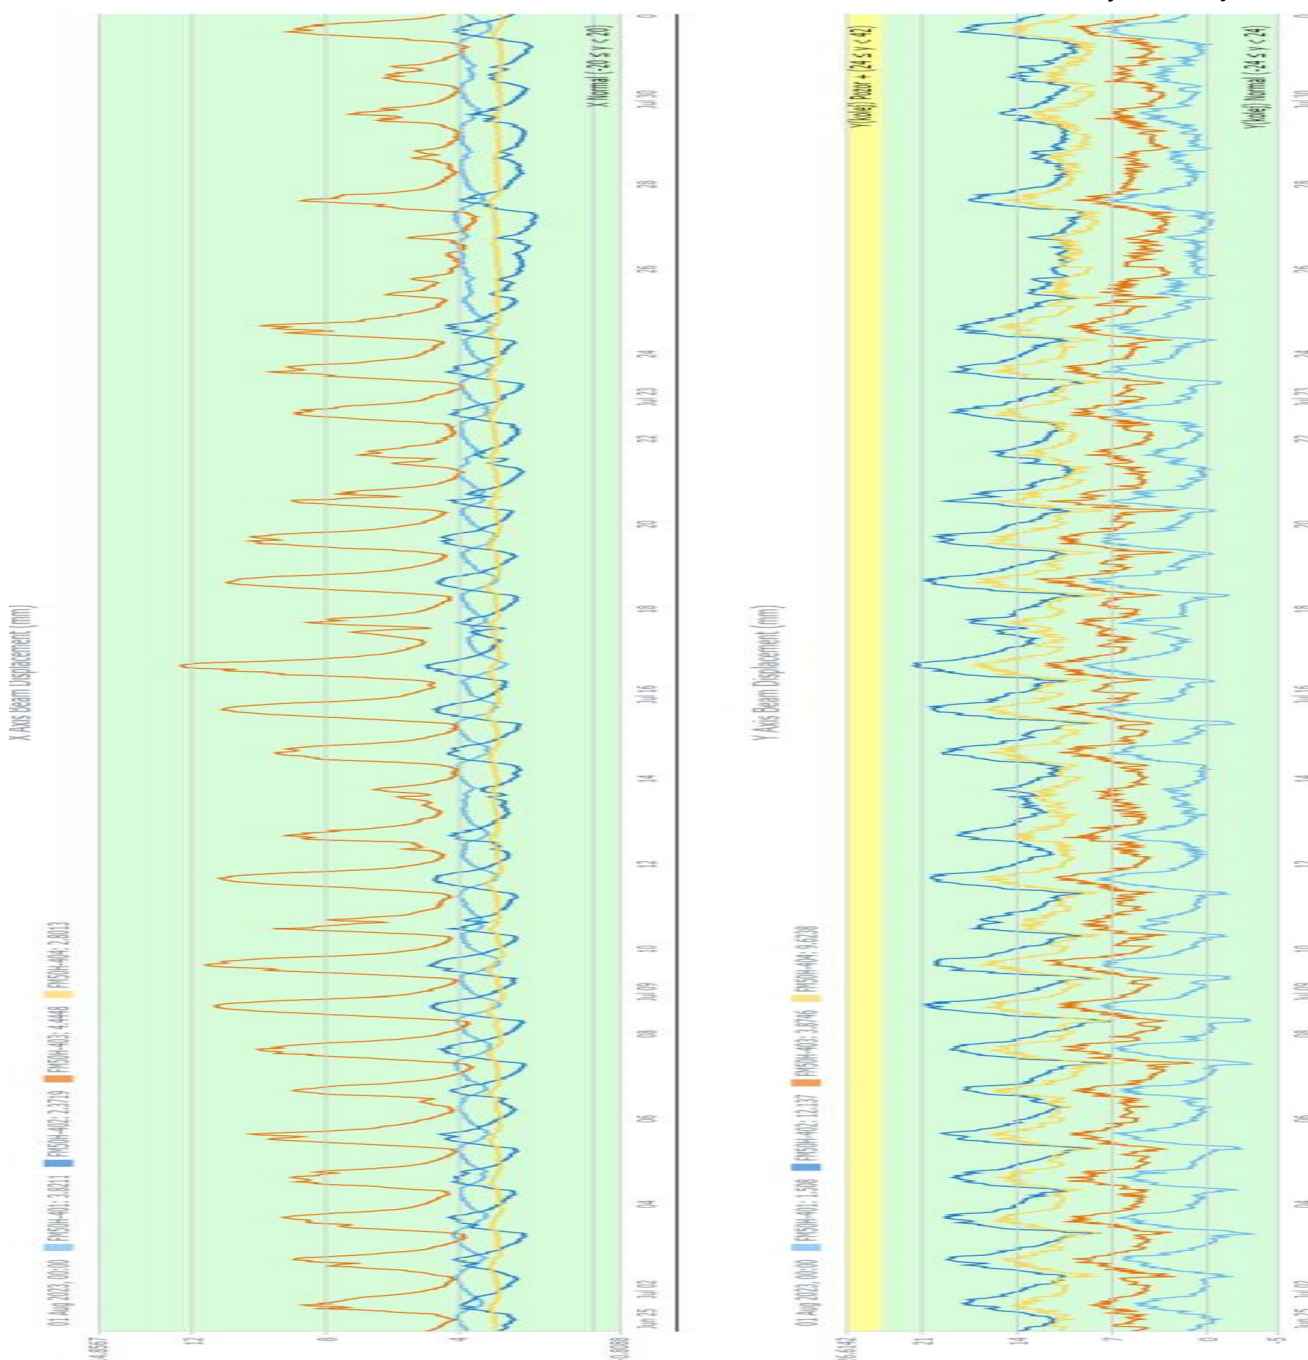
obr. 3 – Posuny měřičských bodů

Změna polohy měřičských bodů je sledována v osách X, Y a Z. Pro změnu polohy jsou stanoveny mezní hladiny ± 20 a ± 40 mm. Naměřené hodnoty jsou přehledně graficky zobrazeny na obr. 3.

Prostorová poloha měřičských bodů na štětovnicových stěnách I, II a III **nevykazuje** překročení stanovených mezních parametrů.
