**Sanace nestabilního úseku Valašská Polanka –  
Horní Lideč v km 20,019 – 21,248**

**GEOTECHNICKÝ MONITORING**

**7. DÍLČÍ ZPRÁVA**

Prosinec 2022

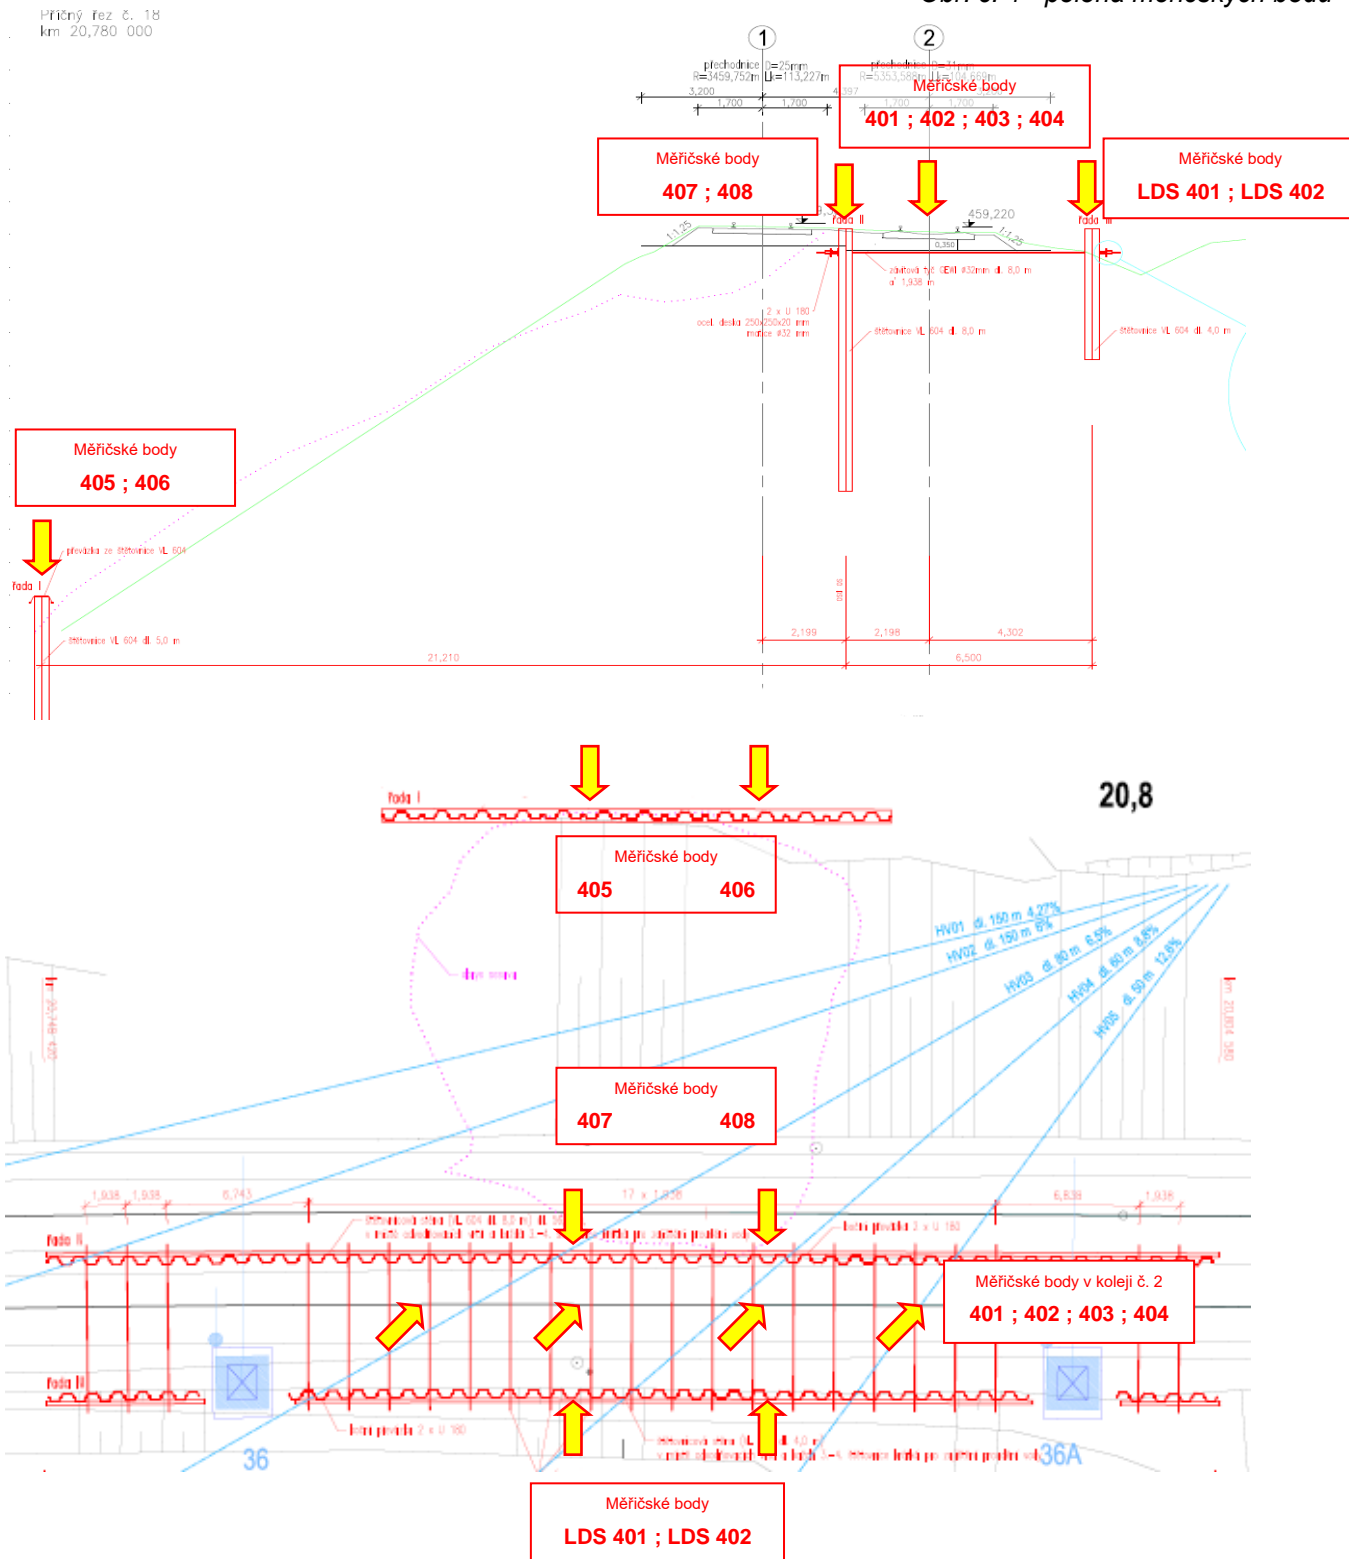
Obr. č. 1 - poloha měřičských bodů

Prostorová poloha koleje č. 2 je kontinuálně měřena prostřednictvím čidel 401, 402, 403 a 404 - viz. obr. 1.

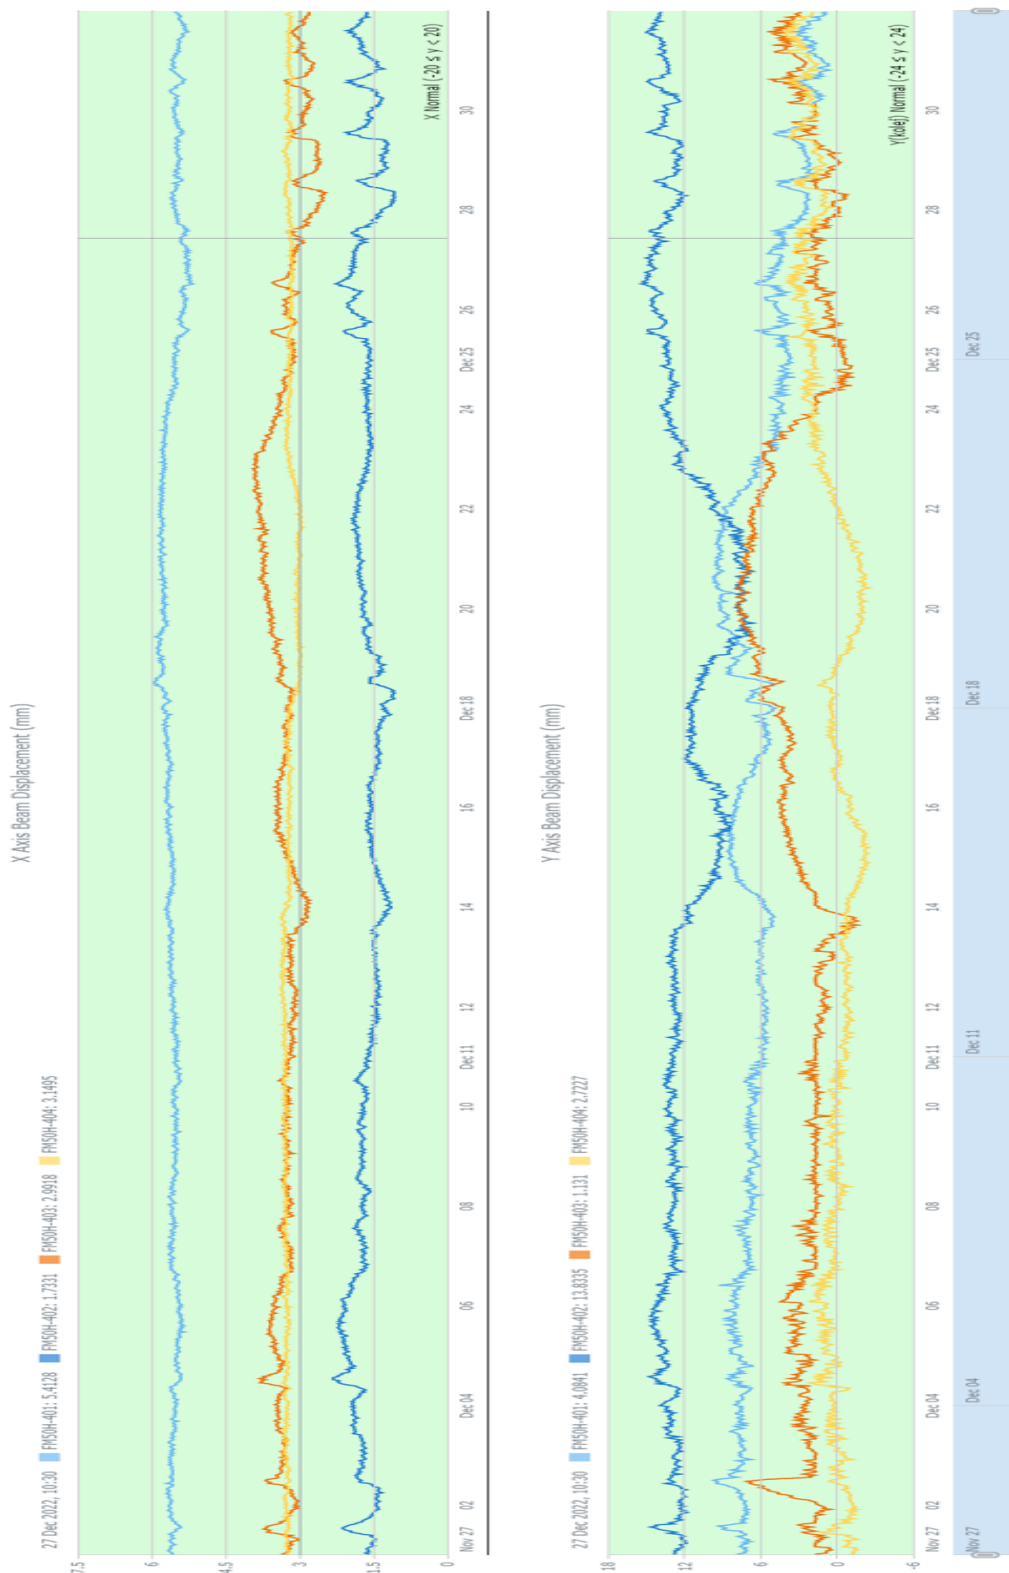
obr. 2 - Změna polohy

Prostorová poloha koleje č. 2 **nevykazuje** překročení stanovených mezních parametrů.

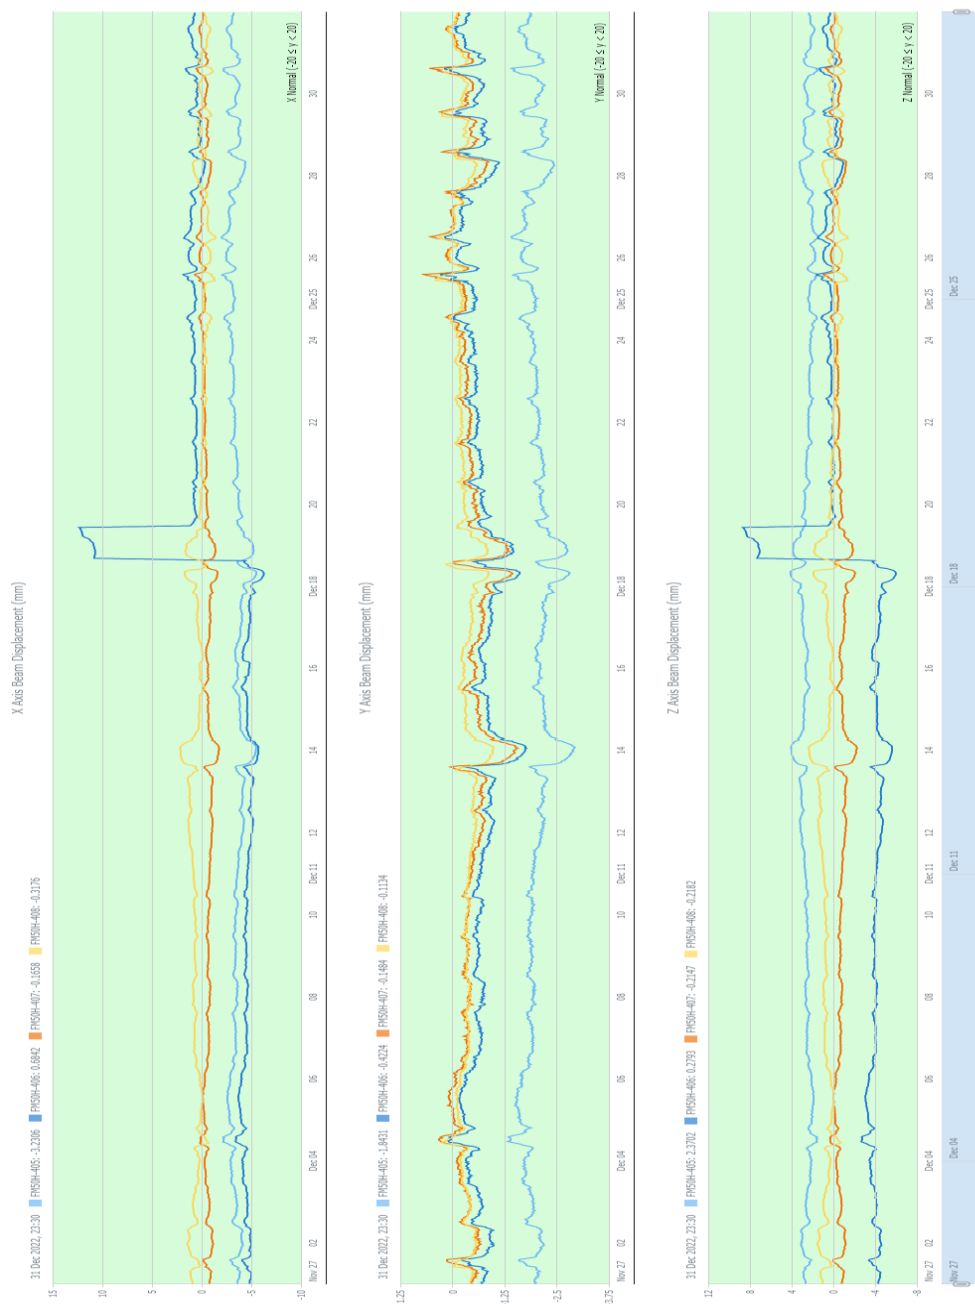
obr. 3 – Posuny měřičských bodů

Změna polohy měřičských bodů je sledována v osách X, Y a Z. Pro změnu polohy jsou stanoveny mezní hladiny  $\pm 20$  a  $\pm 40$  mm. Naměřené hodnoty jsou přehledně graficky zobrazeny na obr. 3.

Prostorová poloha měřičských bodů na štětovnicových stěnách I, II a III **nevykazuje** překročení stanovených mezních parametrů.

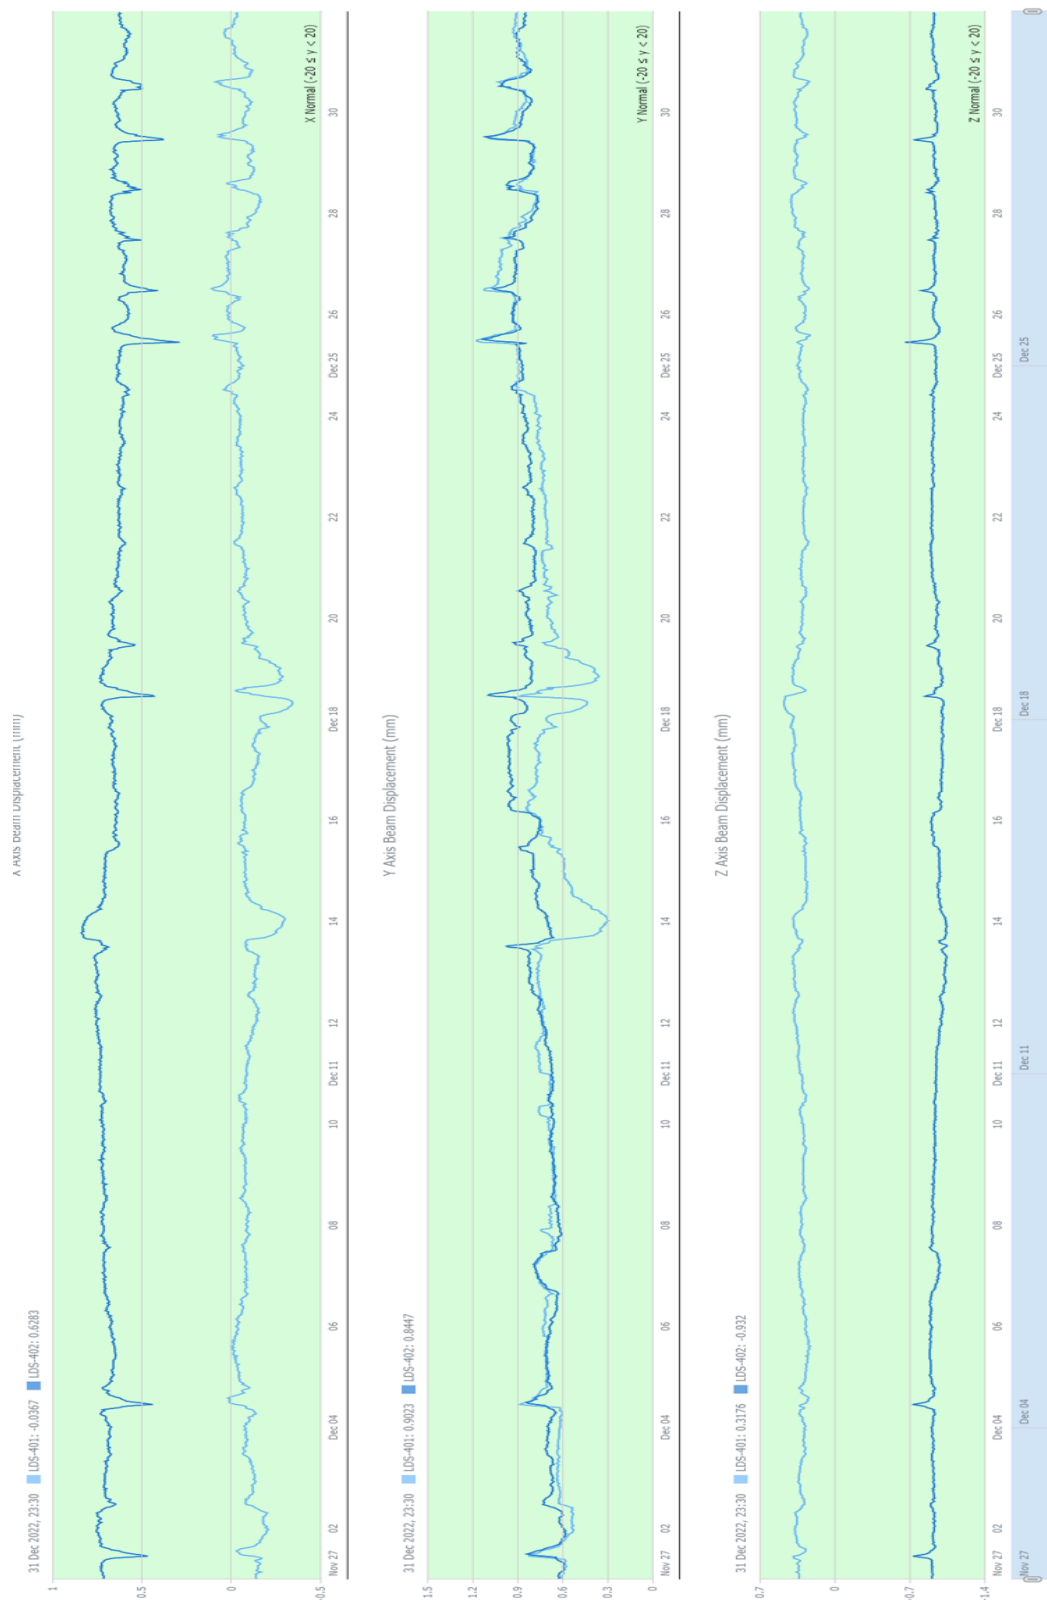
obr. 4 – Posuny měřičských bodů

Změna polohy - vzdálenosti měřičských bodů bod LDS 401 a LDS 402 je přehledně graficky zobrazeny na obr. 4.

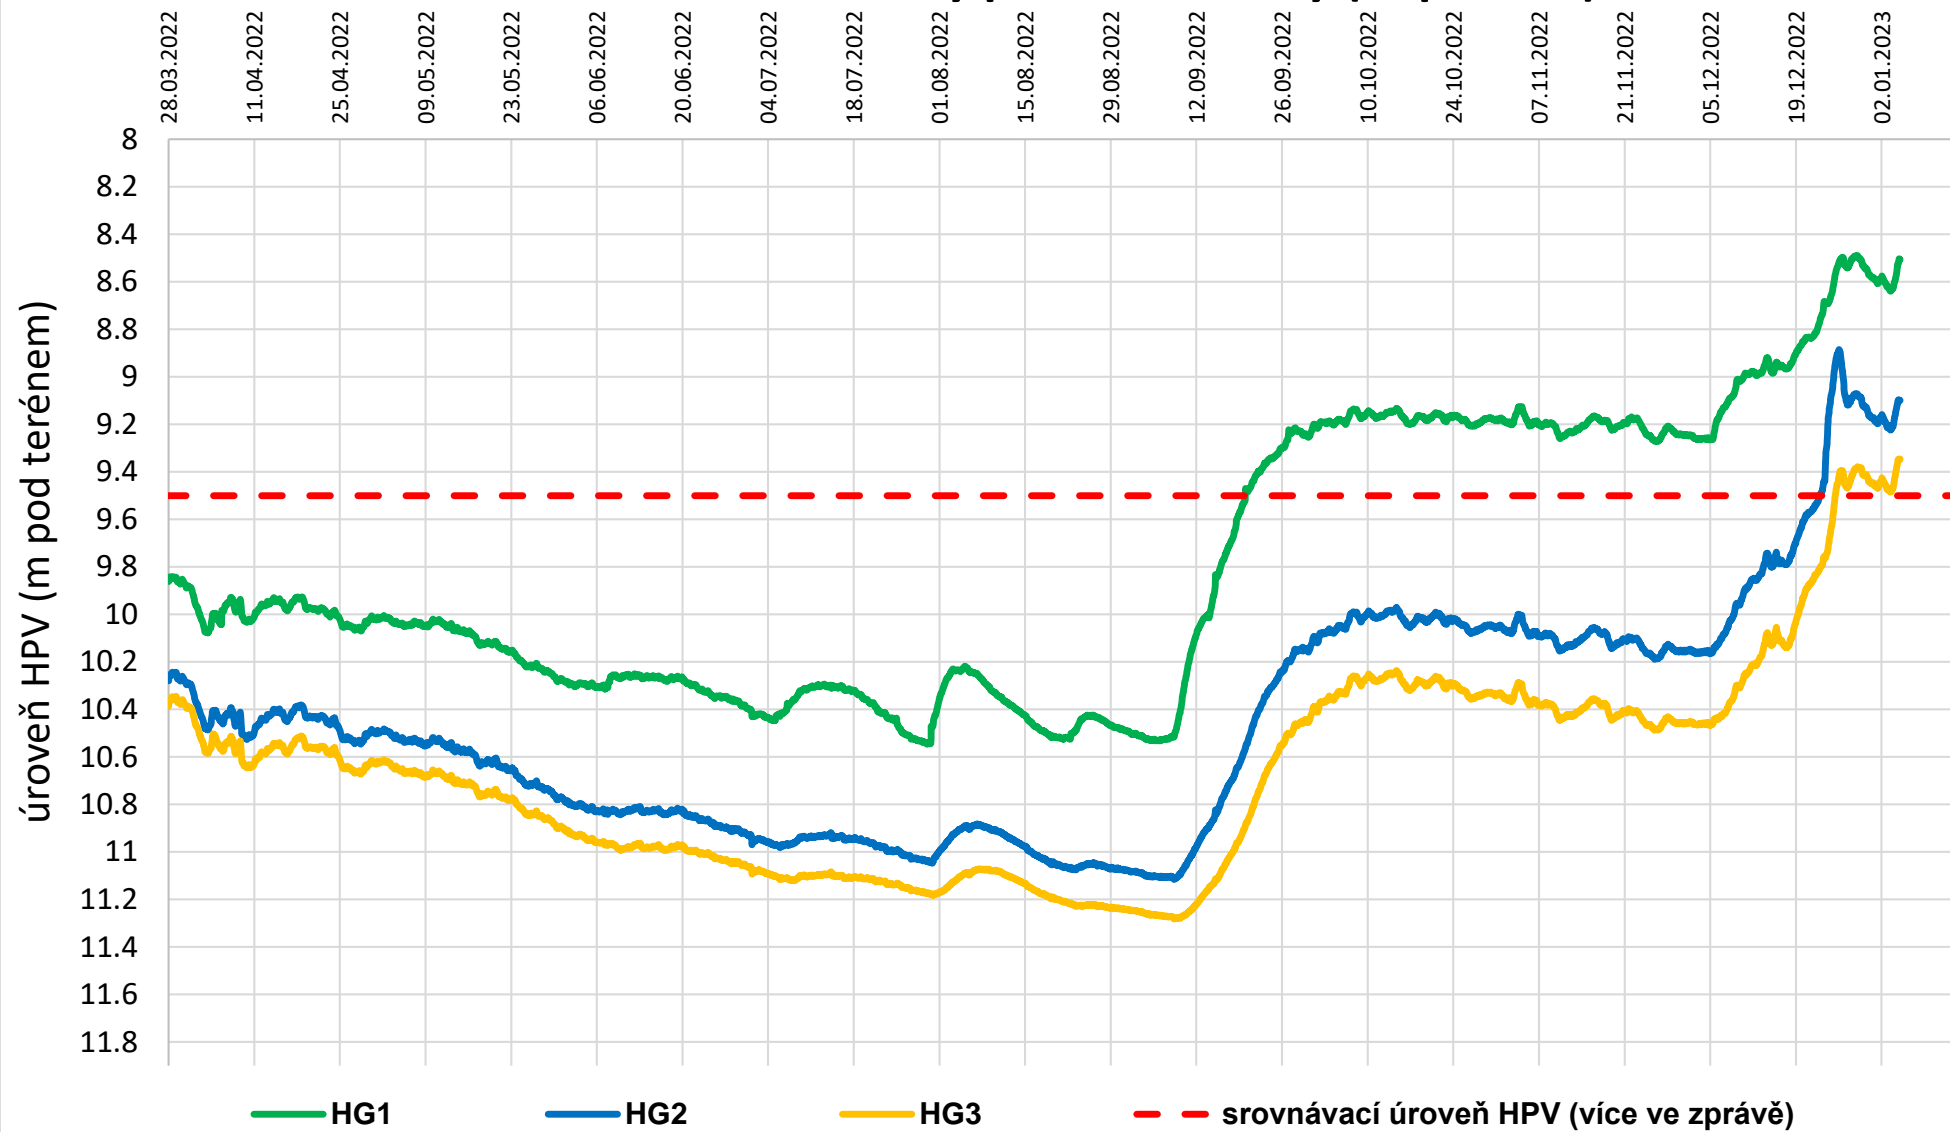
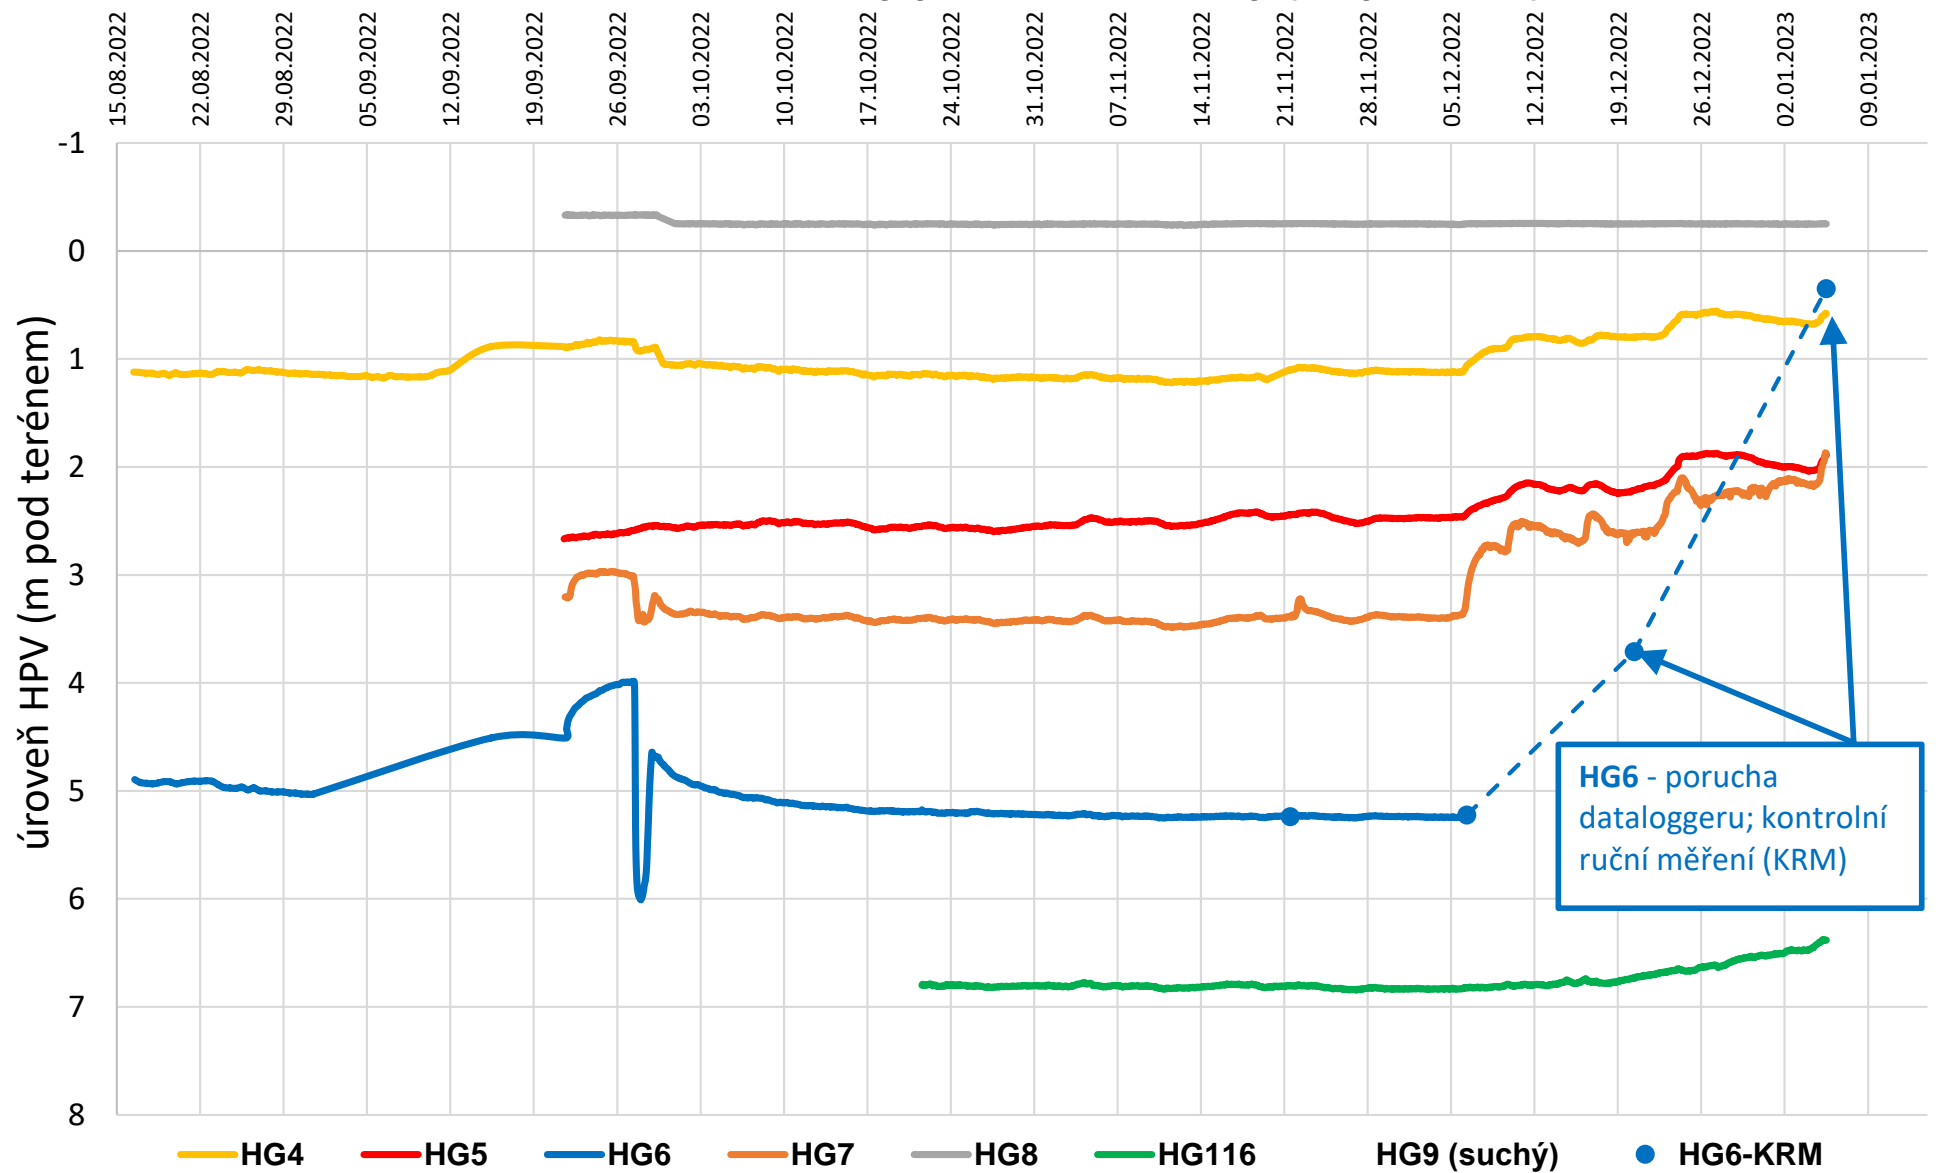
## Úroveň hladiny podzemní vody (m pod ÚT)

- v reakci na vyšší úhrny srážek v měsíci září došlo k výraznému vzestupu hladiny podzemní vody na dlouhodobě sledovaných vrtech HG1 až HG3. **U všech vrtů v tělese železniční trati (HG1 až HG3) došlo k překročení srovnávací úrovně v hloubce 9,50 m pod terénem. U HG1 je nejvyšší dosažená hodnota 8,51 m pod terénem, pro HG2 je nejvyšší hodnota 8,94 m a pro HG3 pak 9,38 m.**
- **Po místním šetření a s ohledem na výsledky dalších měření na lokalitě v daném období, kde nebyla zaznamenána žádná reakce prostředí na vyšší stav HPV, lze prozatím konstatovat, že se tento aspekt nijak neprojevil na stabilitě území.**

Dle vyhodnocení dílčích měření v období měsíce prosince lze **doporučit ponechání stávajícího rozsahu geotechnického a hydrogeologického monitoringu**. Příští měření na inklinometrech bude provedeno zhruba po čtyřech týdnech, přibližně 19.01.2023. Ostatní
