**Sanace nestabilního úseku Valašská Polanka –  
Horní Lideč v km 20,019 – 21,248**

**GEOTECHNICKÝ MONITORING**

**1. DÍLČÍ ZPRÁVA**

Červen 2022

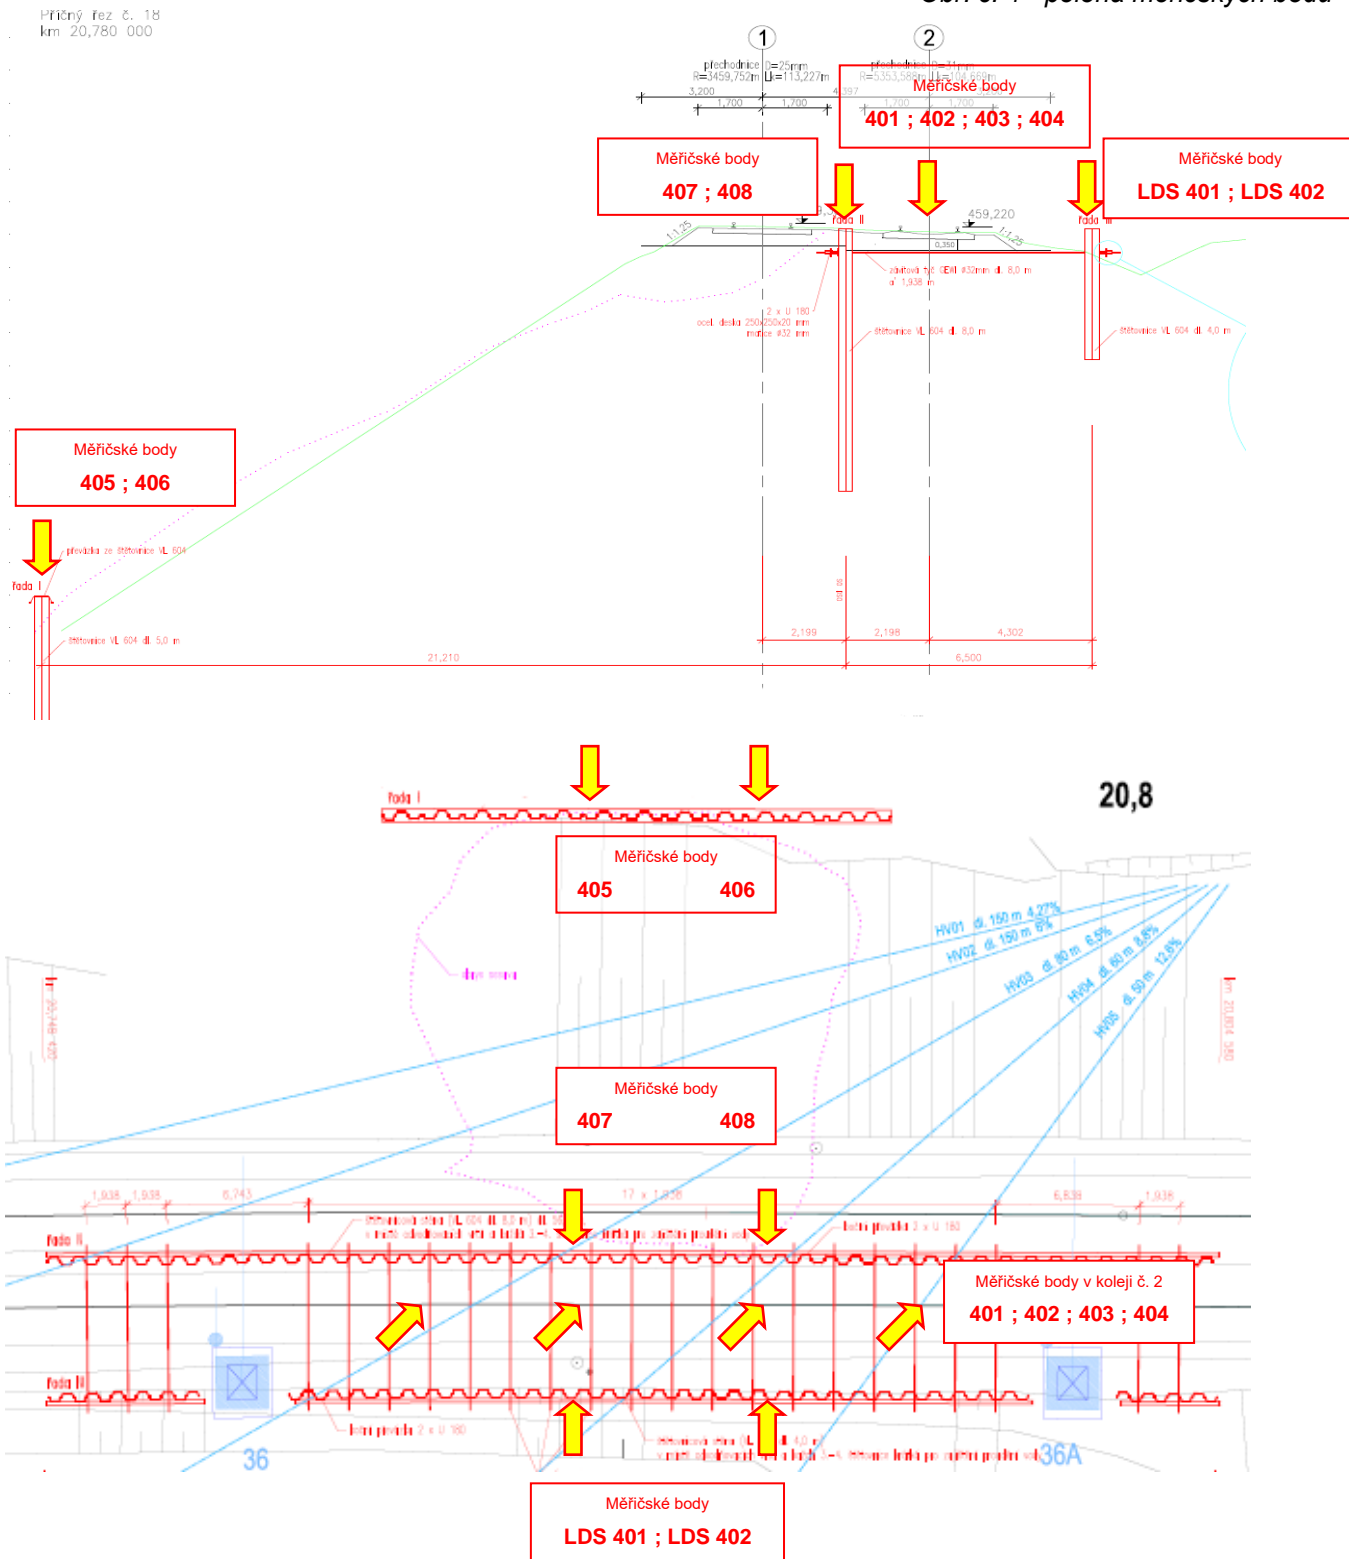
Obr. č. 1 - poloha měřičských bodů

Prostorová poloha koleje č. 2 je kontinuálně měřena prostřednictvím čidel 401, 402, 403 a 404 - viz. obr. 1.

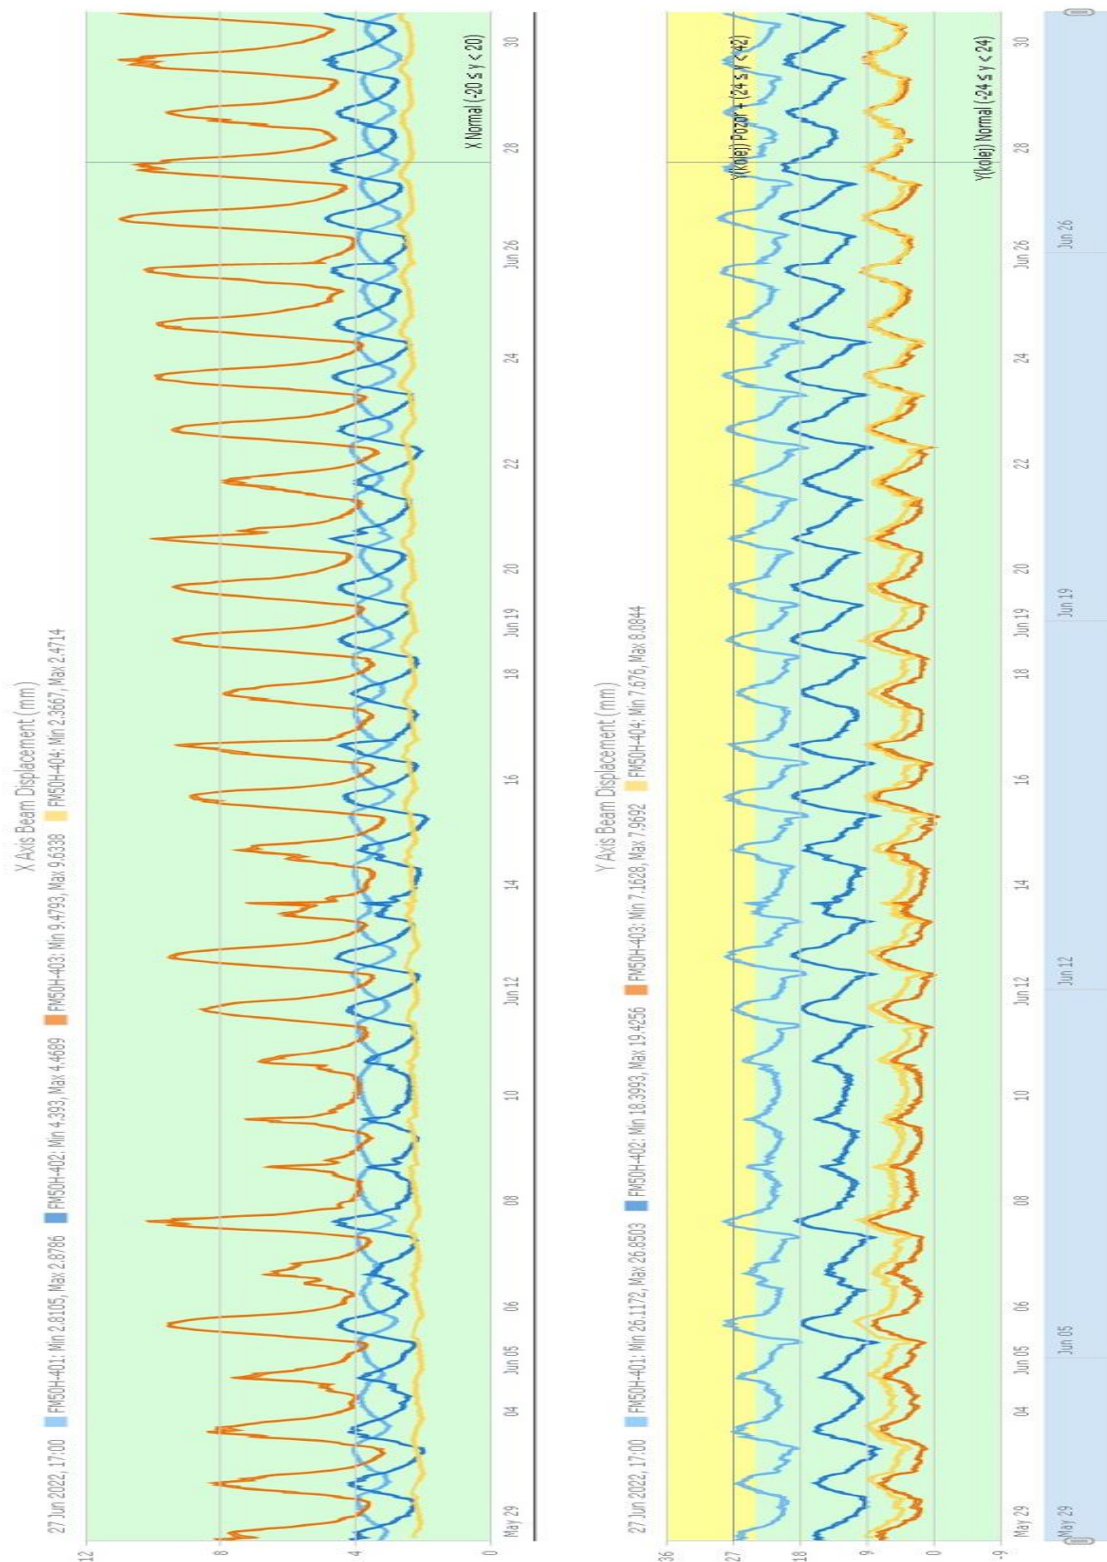
obr. 2 - Změna polohy

Poloha PPK je sledována v osách X, Y a Z na bodech 401 – 404 resp. posun koleje na bodech LDS 401 a 402. Pro změnu polohy jsou stanoveny mezní hladiny  $\pm 10$  a  $\pm 20$  mm. Naměřené hodnoty v období 01. 06. – 30. 06. 2022 jsou přehledně graficky zobrazeny na obr. 2.

Prostorová poloha koleje č. 2 **nevykazuje** překročení stanovených mezních parametrů.

Na základě vyhodnocení GTM v rámci ukončení zkušebního provozu, kdy nejsou v žádném sledovaném parametru překročeny stanovené mezní odchylky, navrhujeme od 01. 07. 2022 zavedení všech druhů vlaků osobní i nákladní dopravy **bez omezení normativu hmotnosti**.

Traťovou rychlost navrhujeme sníženou na **50 kmh<sup>-1</sup>**.

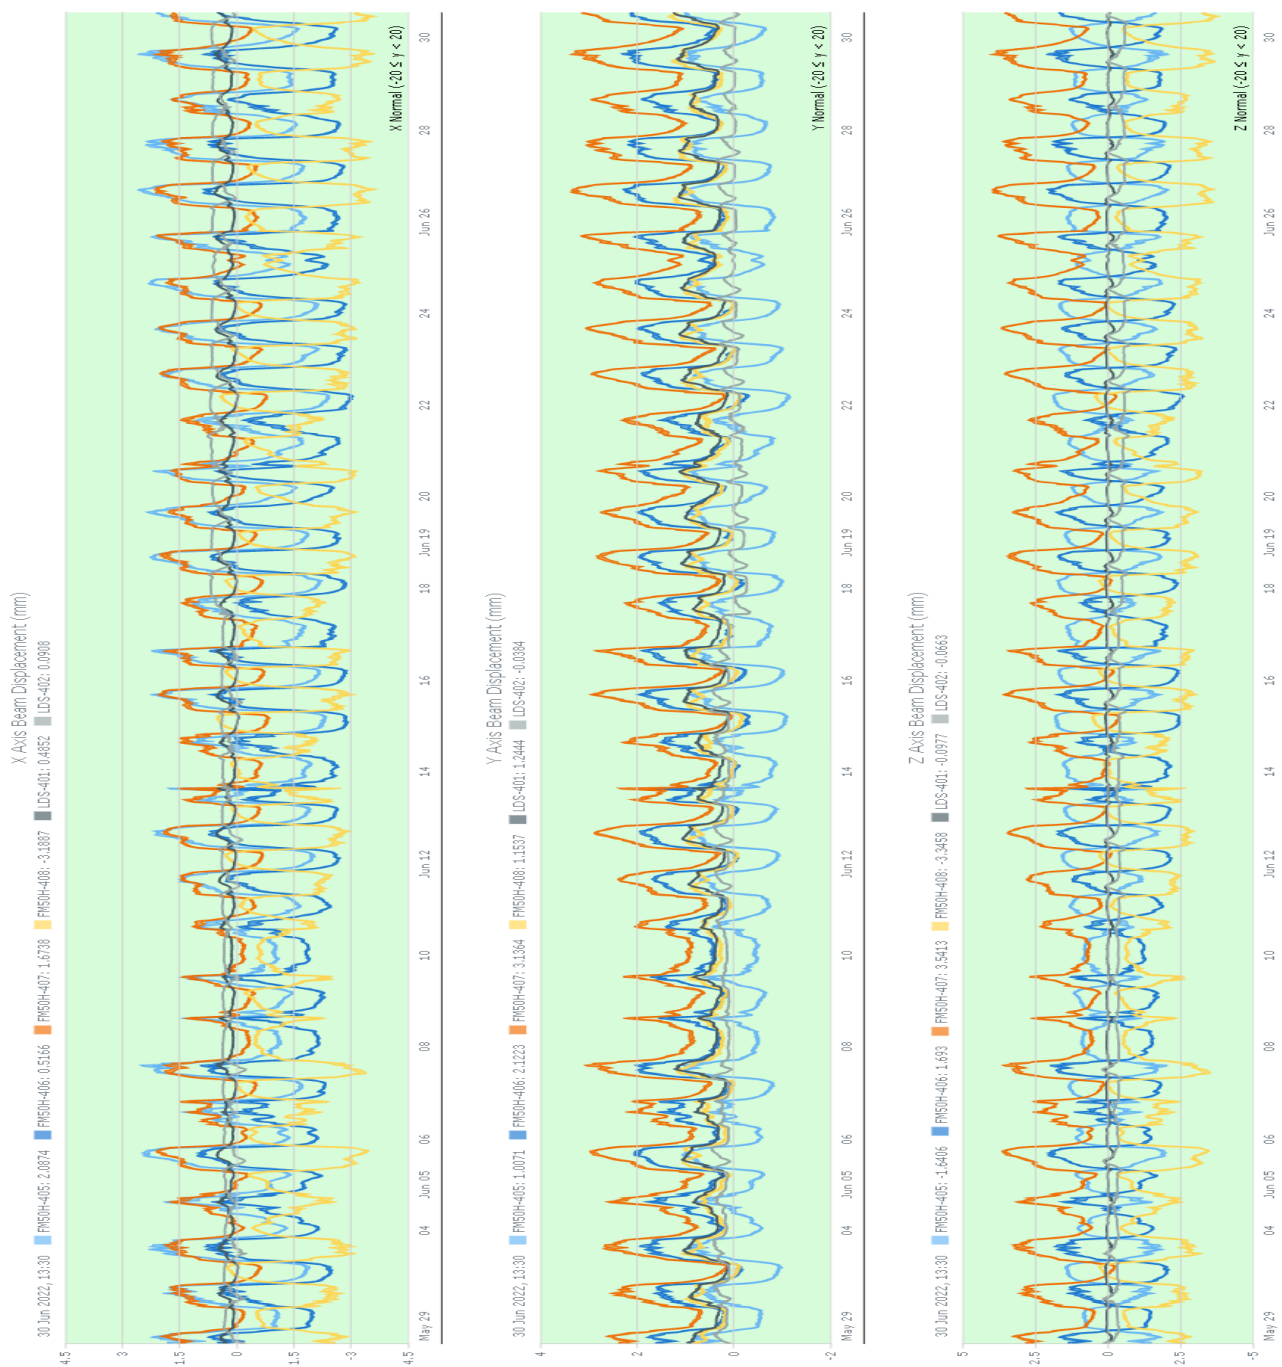
obr. 2 – Posuny měřičských bodů

Změna polohy měřičských bodů je sledována v osách X, Y a Z. Pro změnu polohy jsou stanoveny mezní hladiny  $\pm 20$  a  $\pm 40$  mm. Naměřené hodnoty jsou přehledně graficky zobrazeny na obr. 2.

Prostorová poloha měřičských bodů na štětovnicových stěnách I, II a III **nevykazuje** překročení stanovených mezních parametrů.

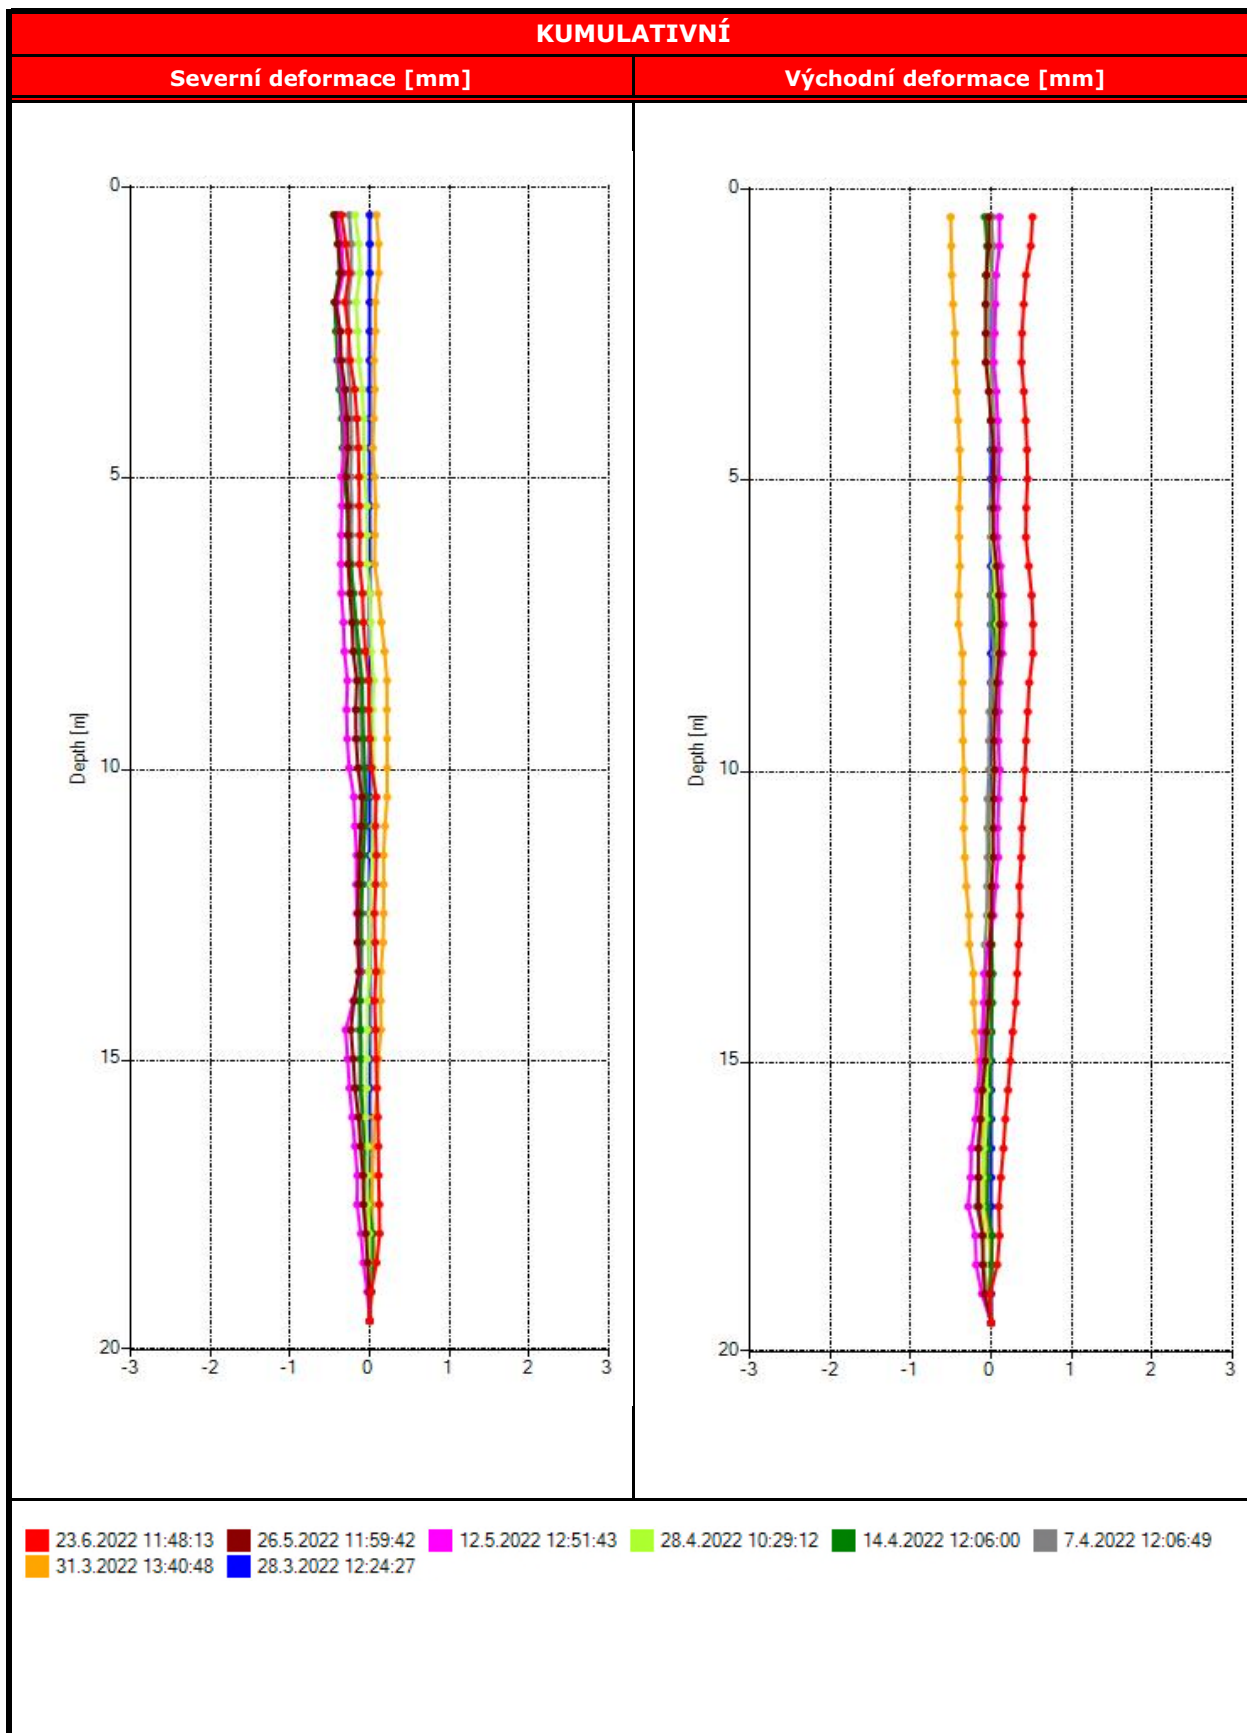
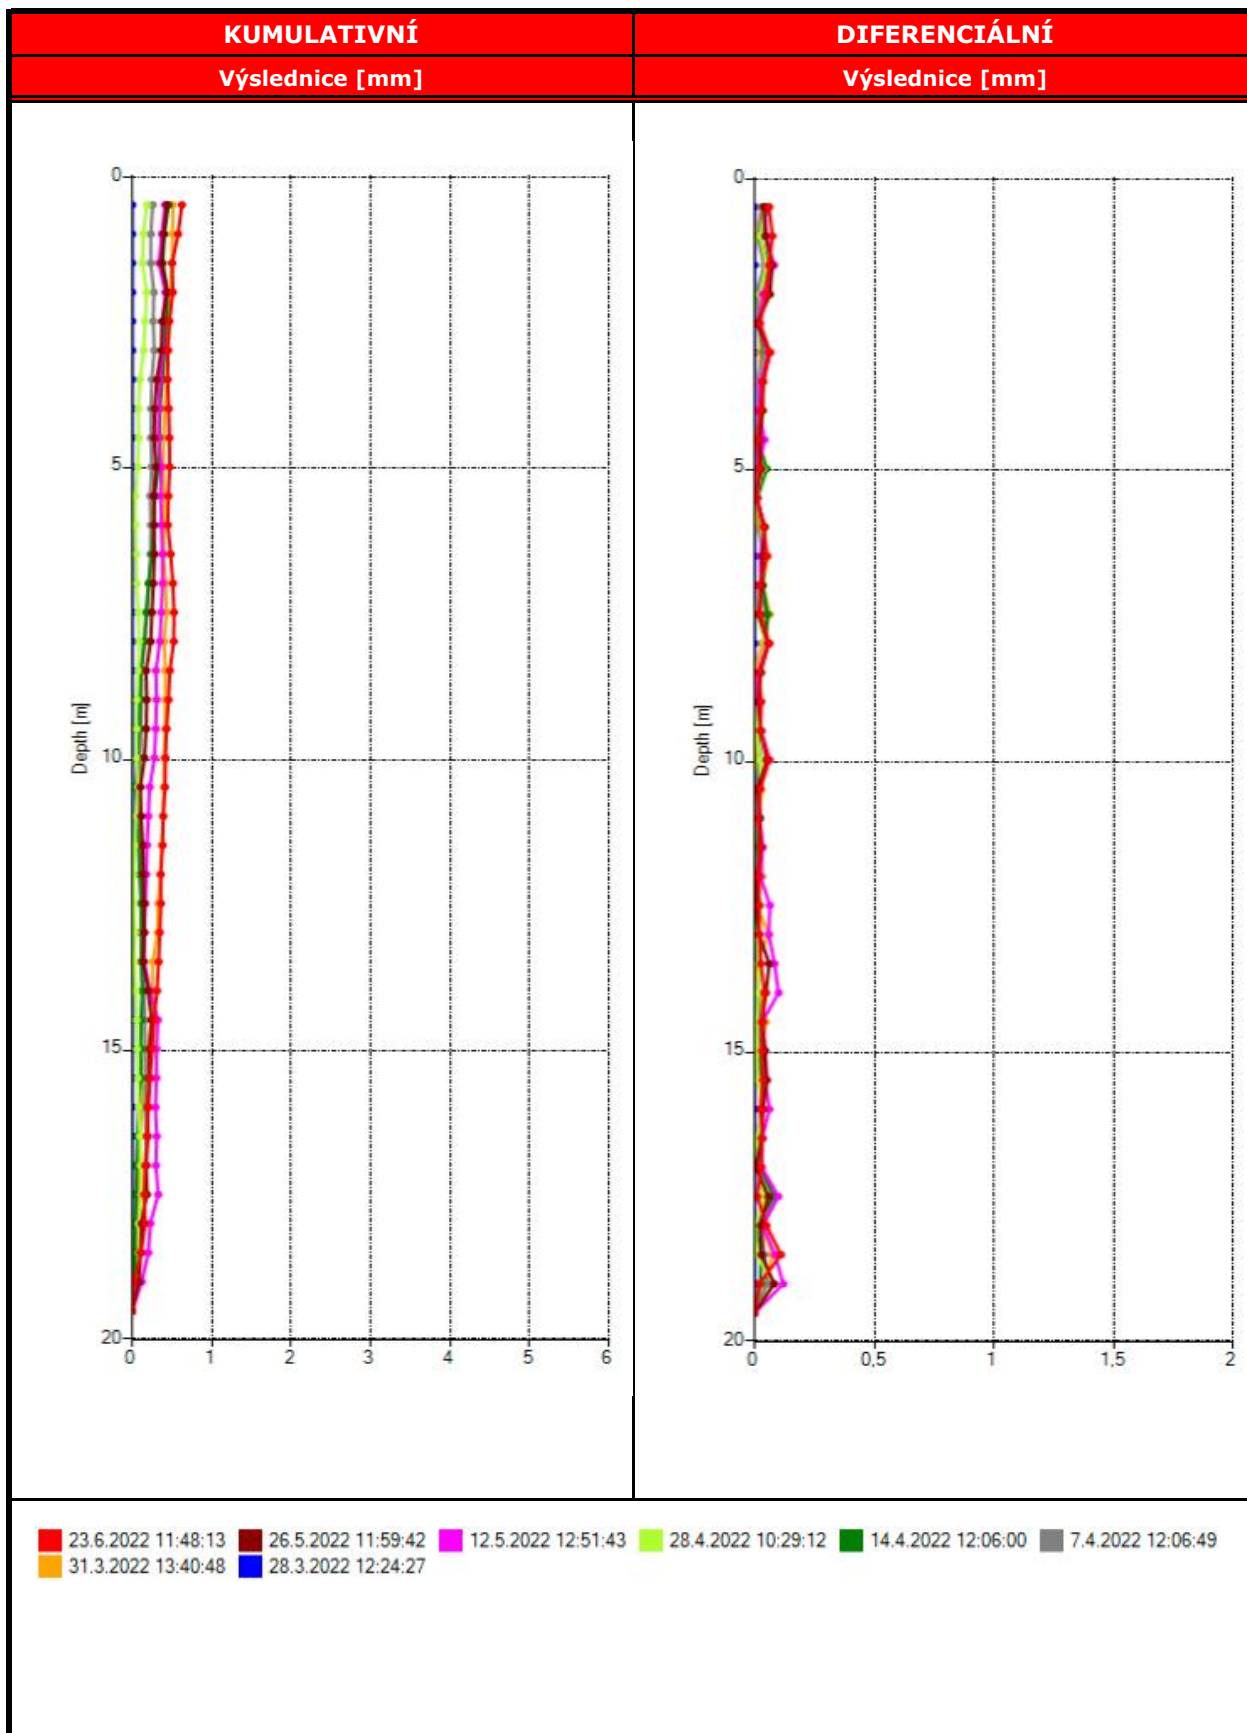
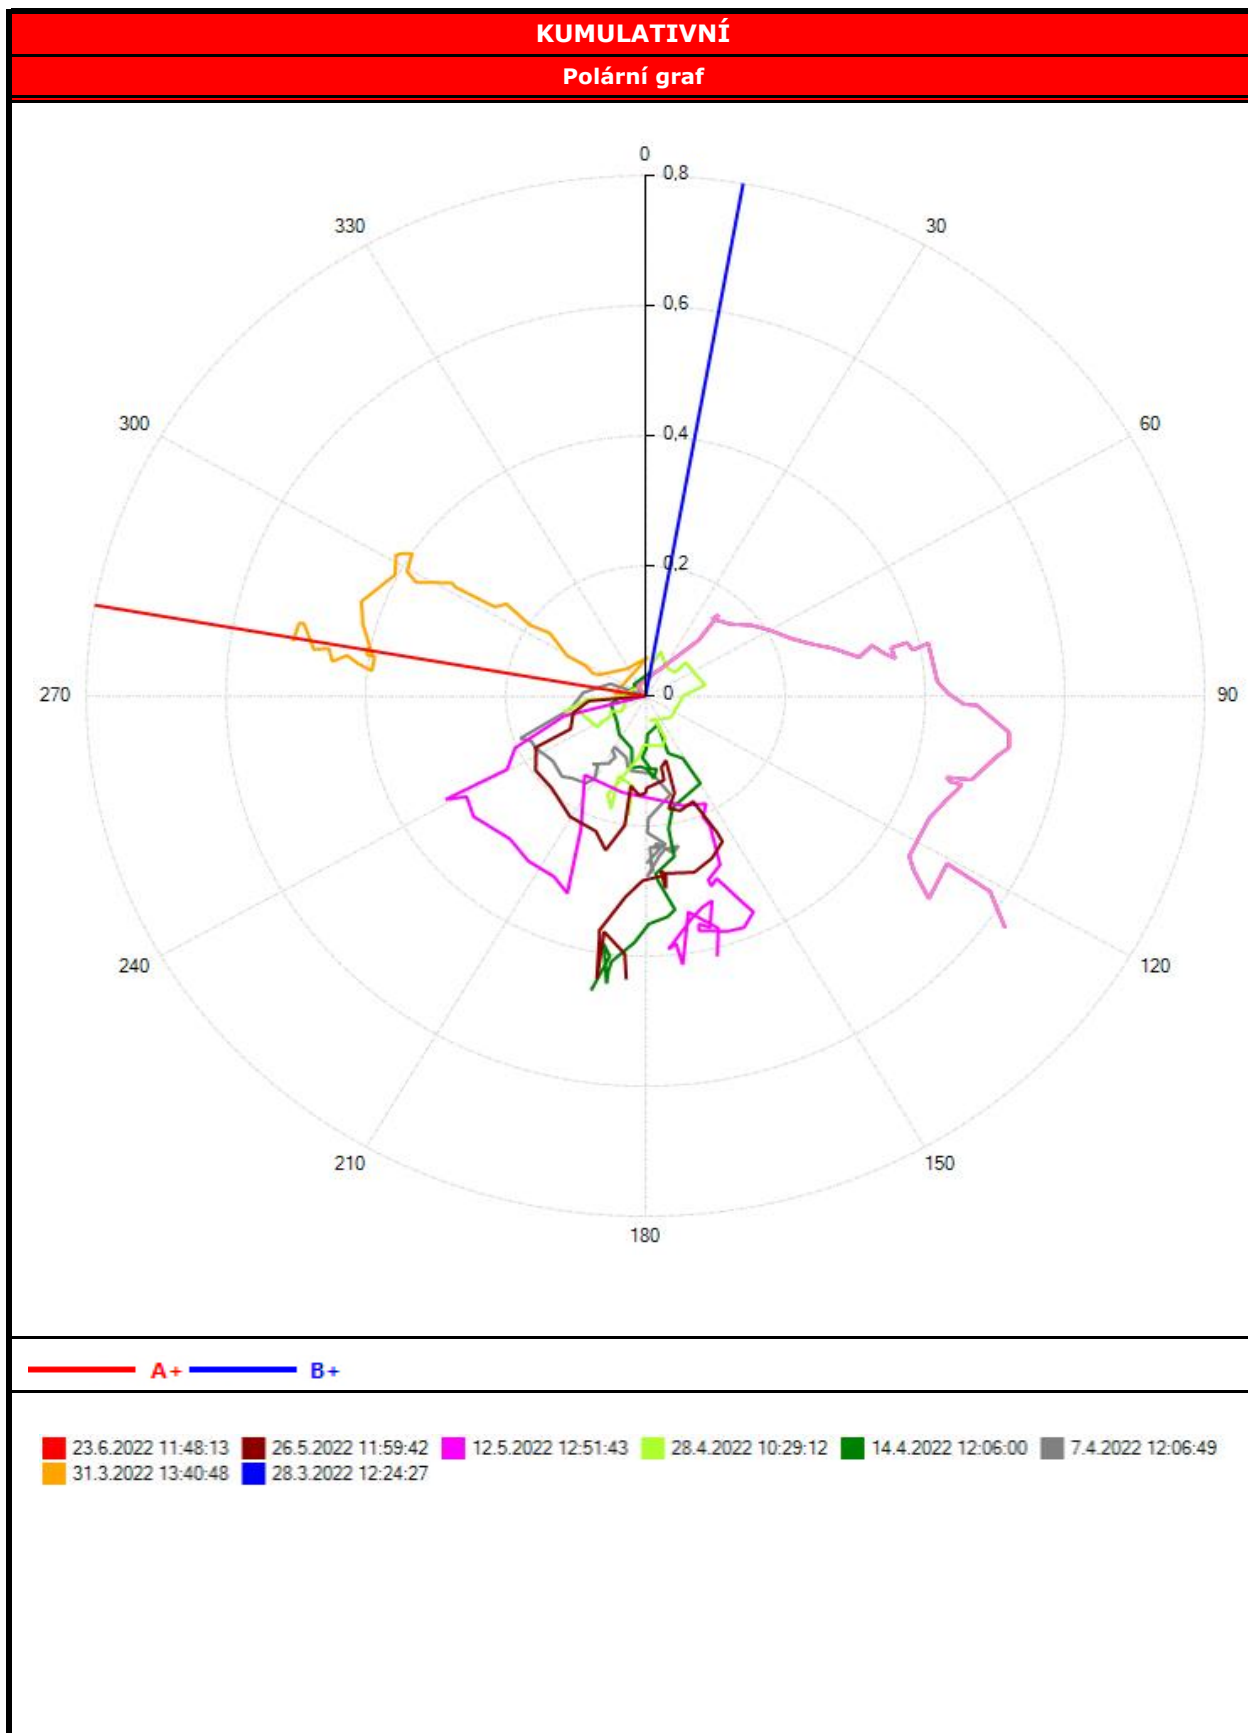
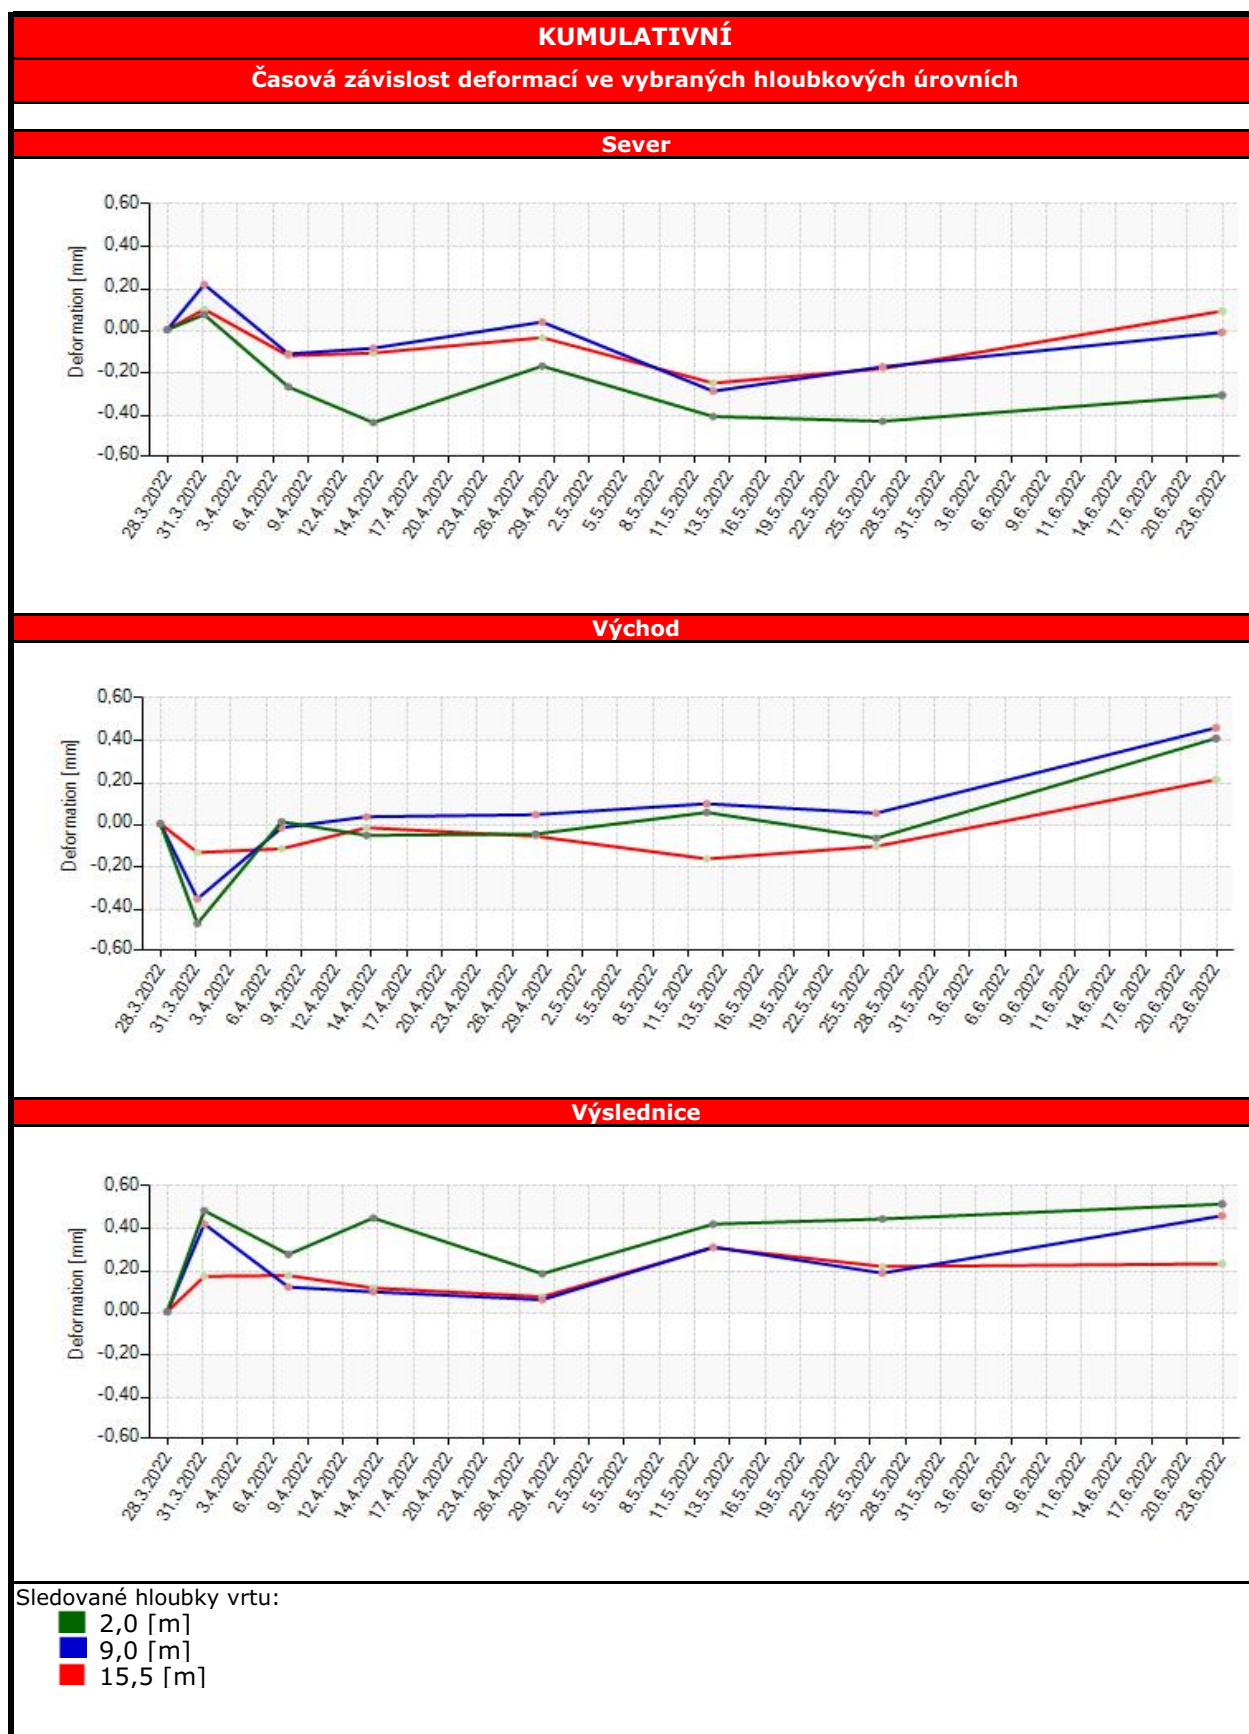
- výsledky **nevykazují** žádné abnormální hodnoty

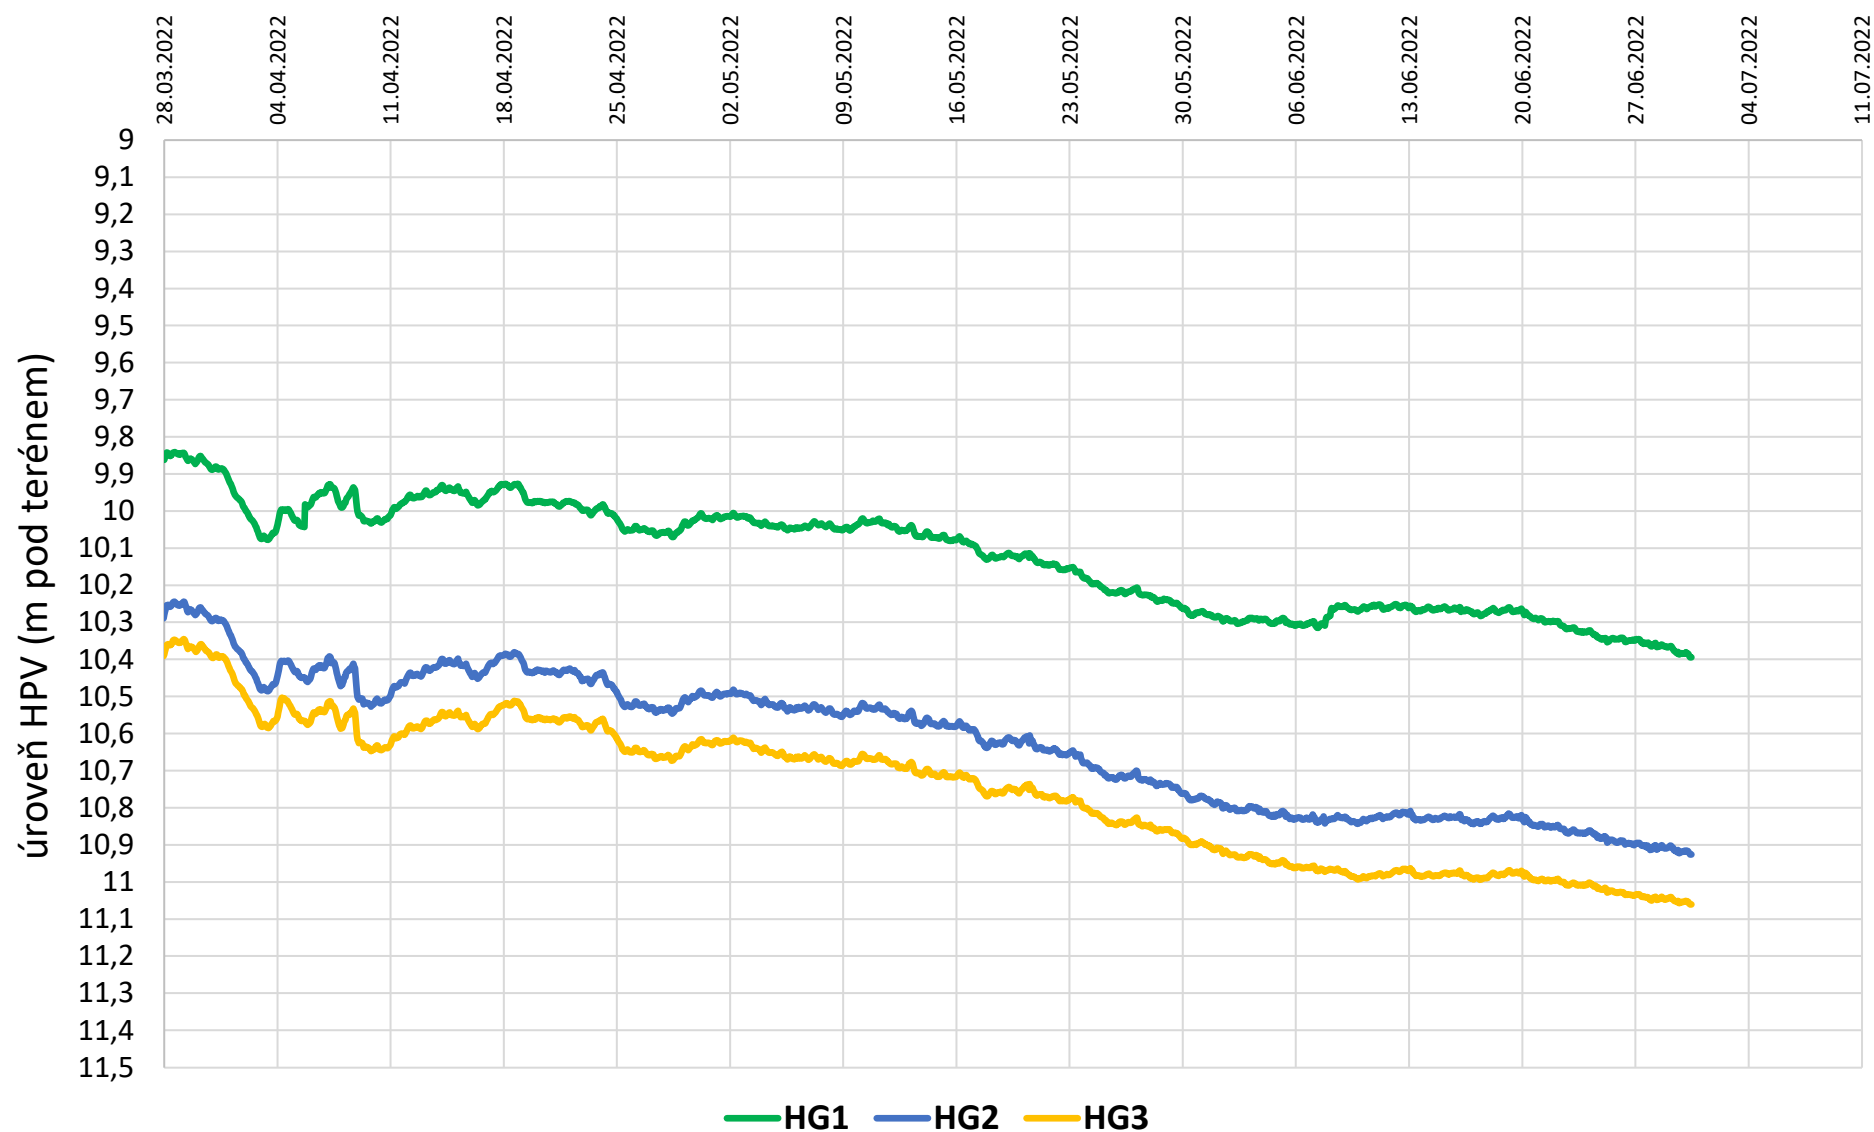
- hladiny podzemní vody v sondách zaklesává hlouběji pod terén, což je skutečnost **příznivě ovlivňující stabilitu svažitého území.**
