**Sanace nestabilního úseku Valašská Polanka –
Horní Lideč v km 20,019 – 21,248**

GEOTECHNICKÝ MONITORING

5. DÍLČÍ ZPRÁVA

Říjen 2022

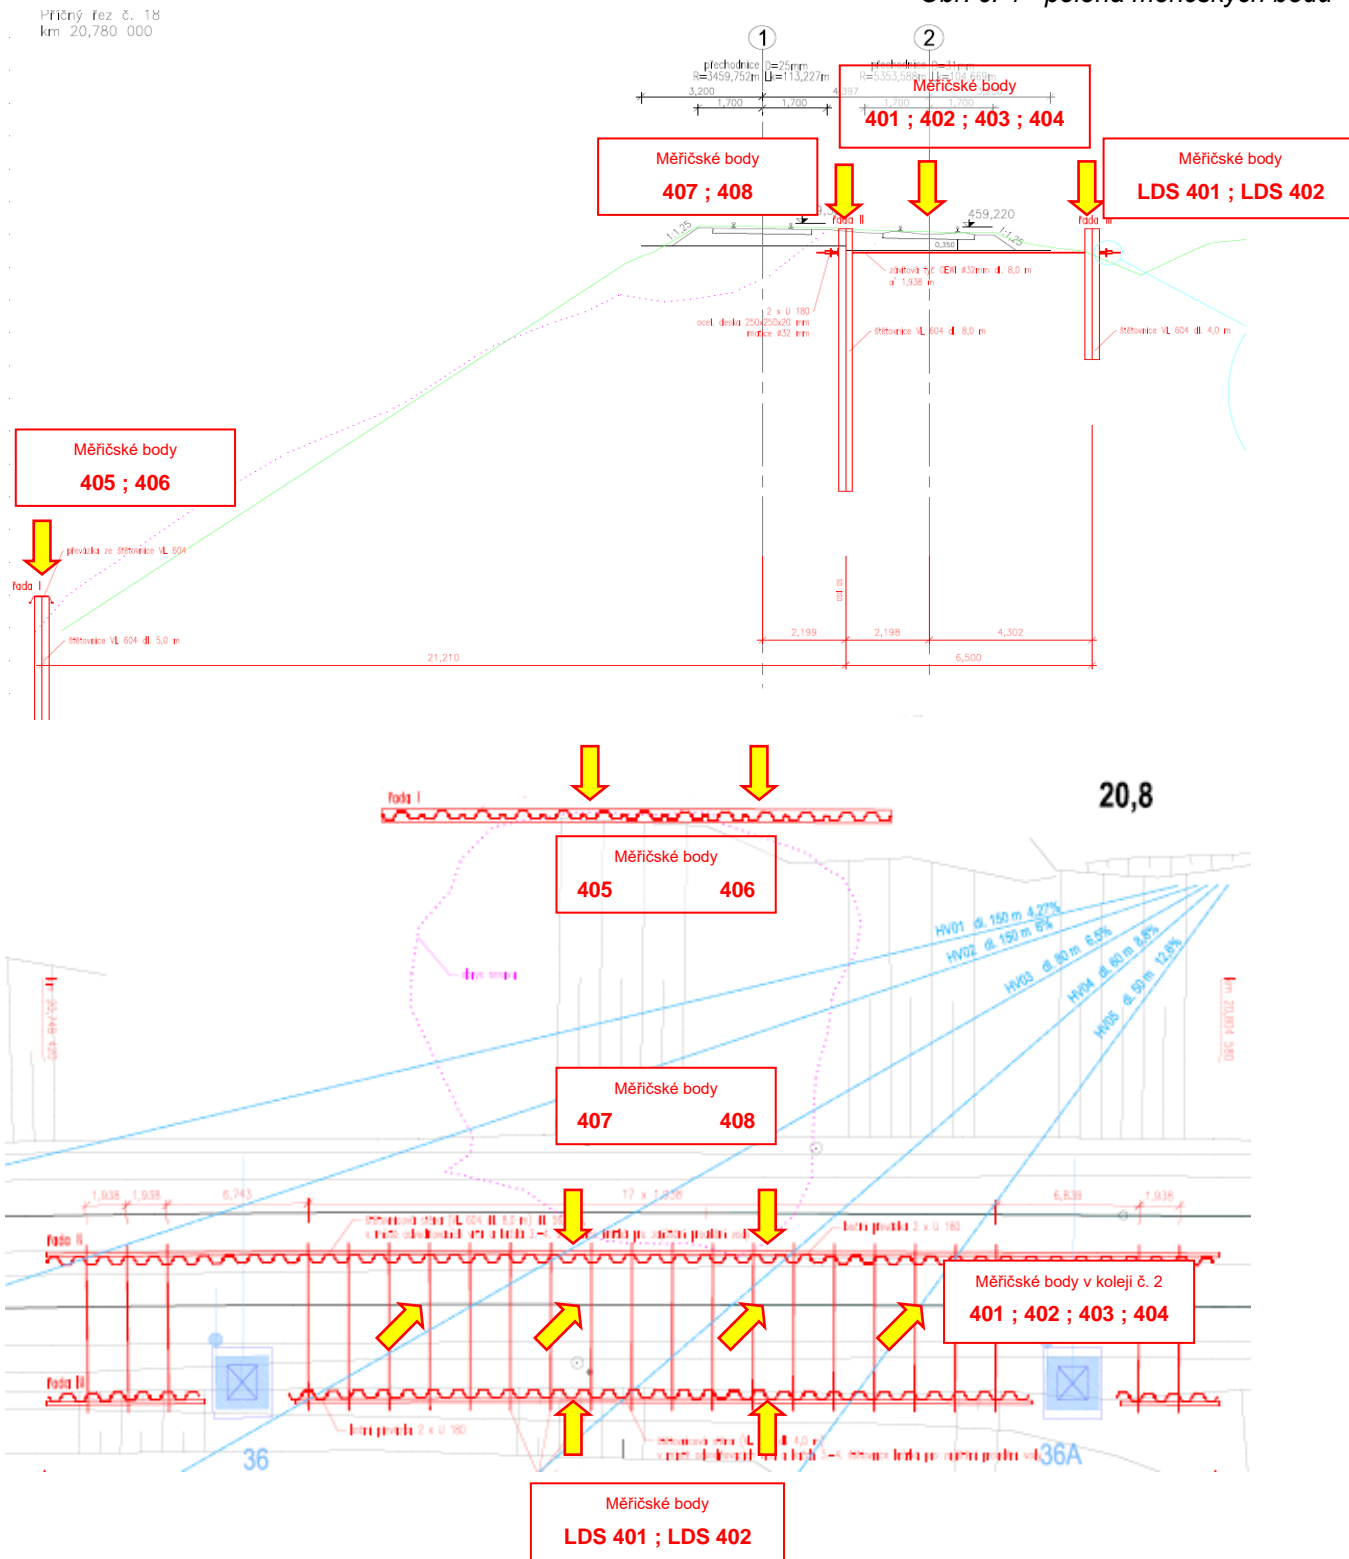
Obr. č. 1 - poloha měřičských bodů

Prostorová poloha koleje č. 2 je kontinuálně měřena prostřednictvím čidel 401, 402, 403 a 404 - viz. obr. 1.

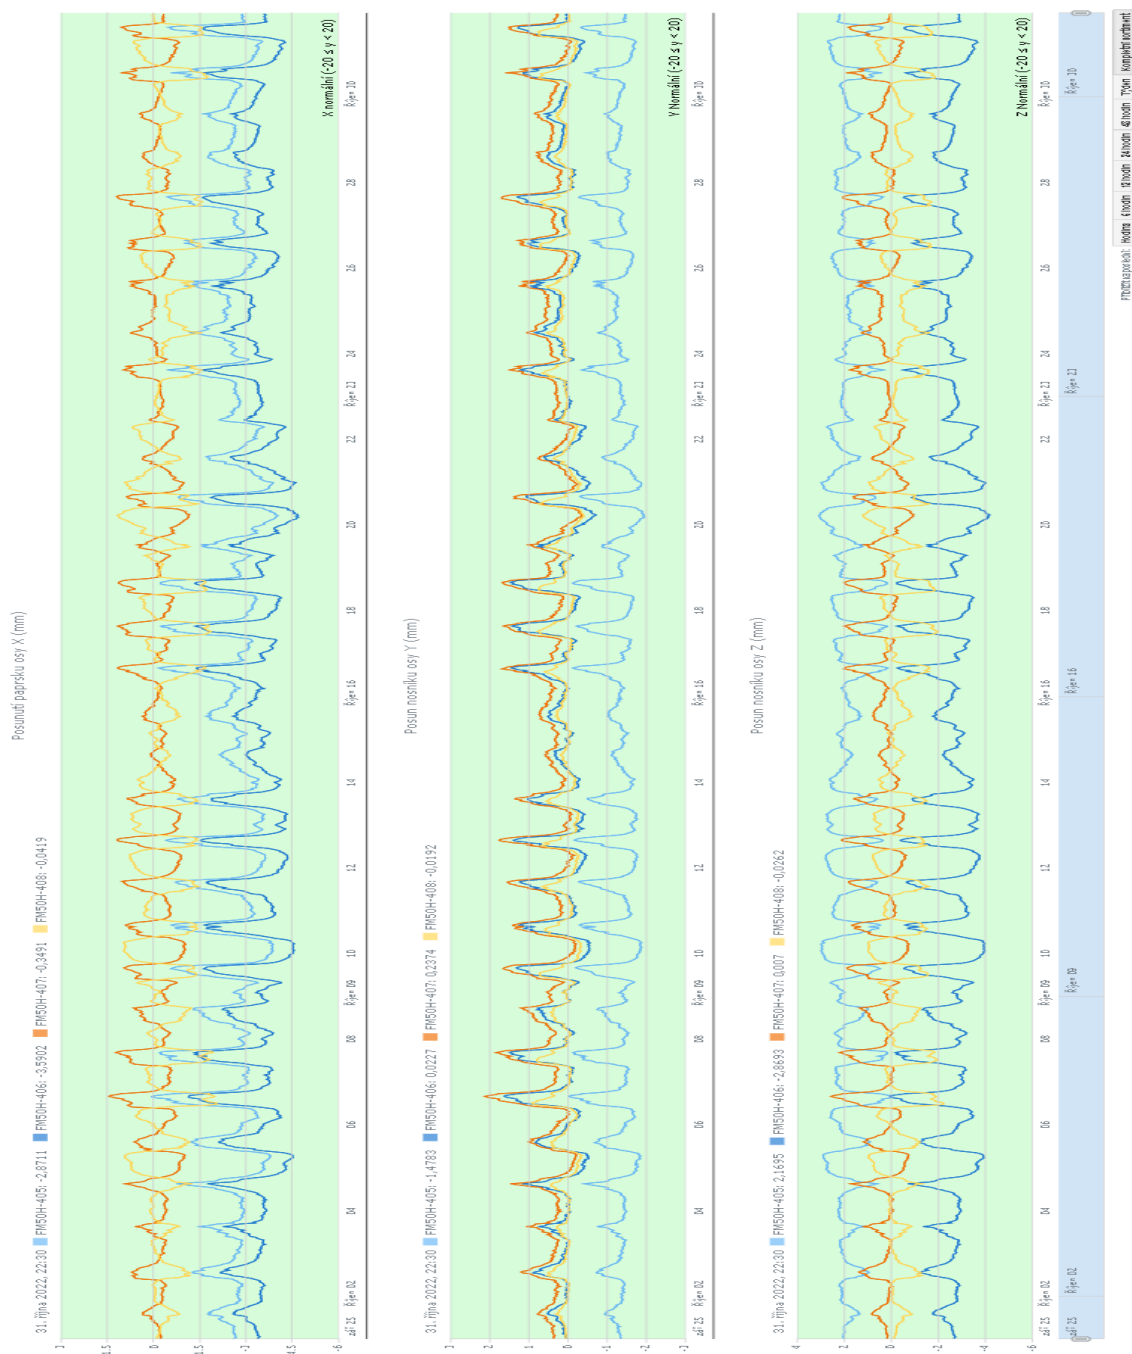
obr. 2 – Posuny měřičských bodů

Změna polohy měřičských bodů je sledována v osách X, Y a Z. Pro změnu polohy jsou stanoveny mezní hladiny ± 20 a ± 40 mm. Naměřené hodnoty jsou přehledně graficky zobrazeny na obr. 2.

Prostorová poloha měřičských bodů na štětovnicových stěnách I, II a III **nevykazuje** překročení stanovených mezních parametrů.

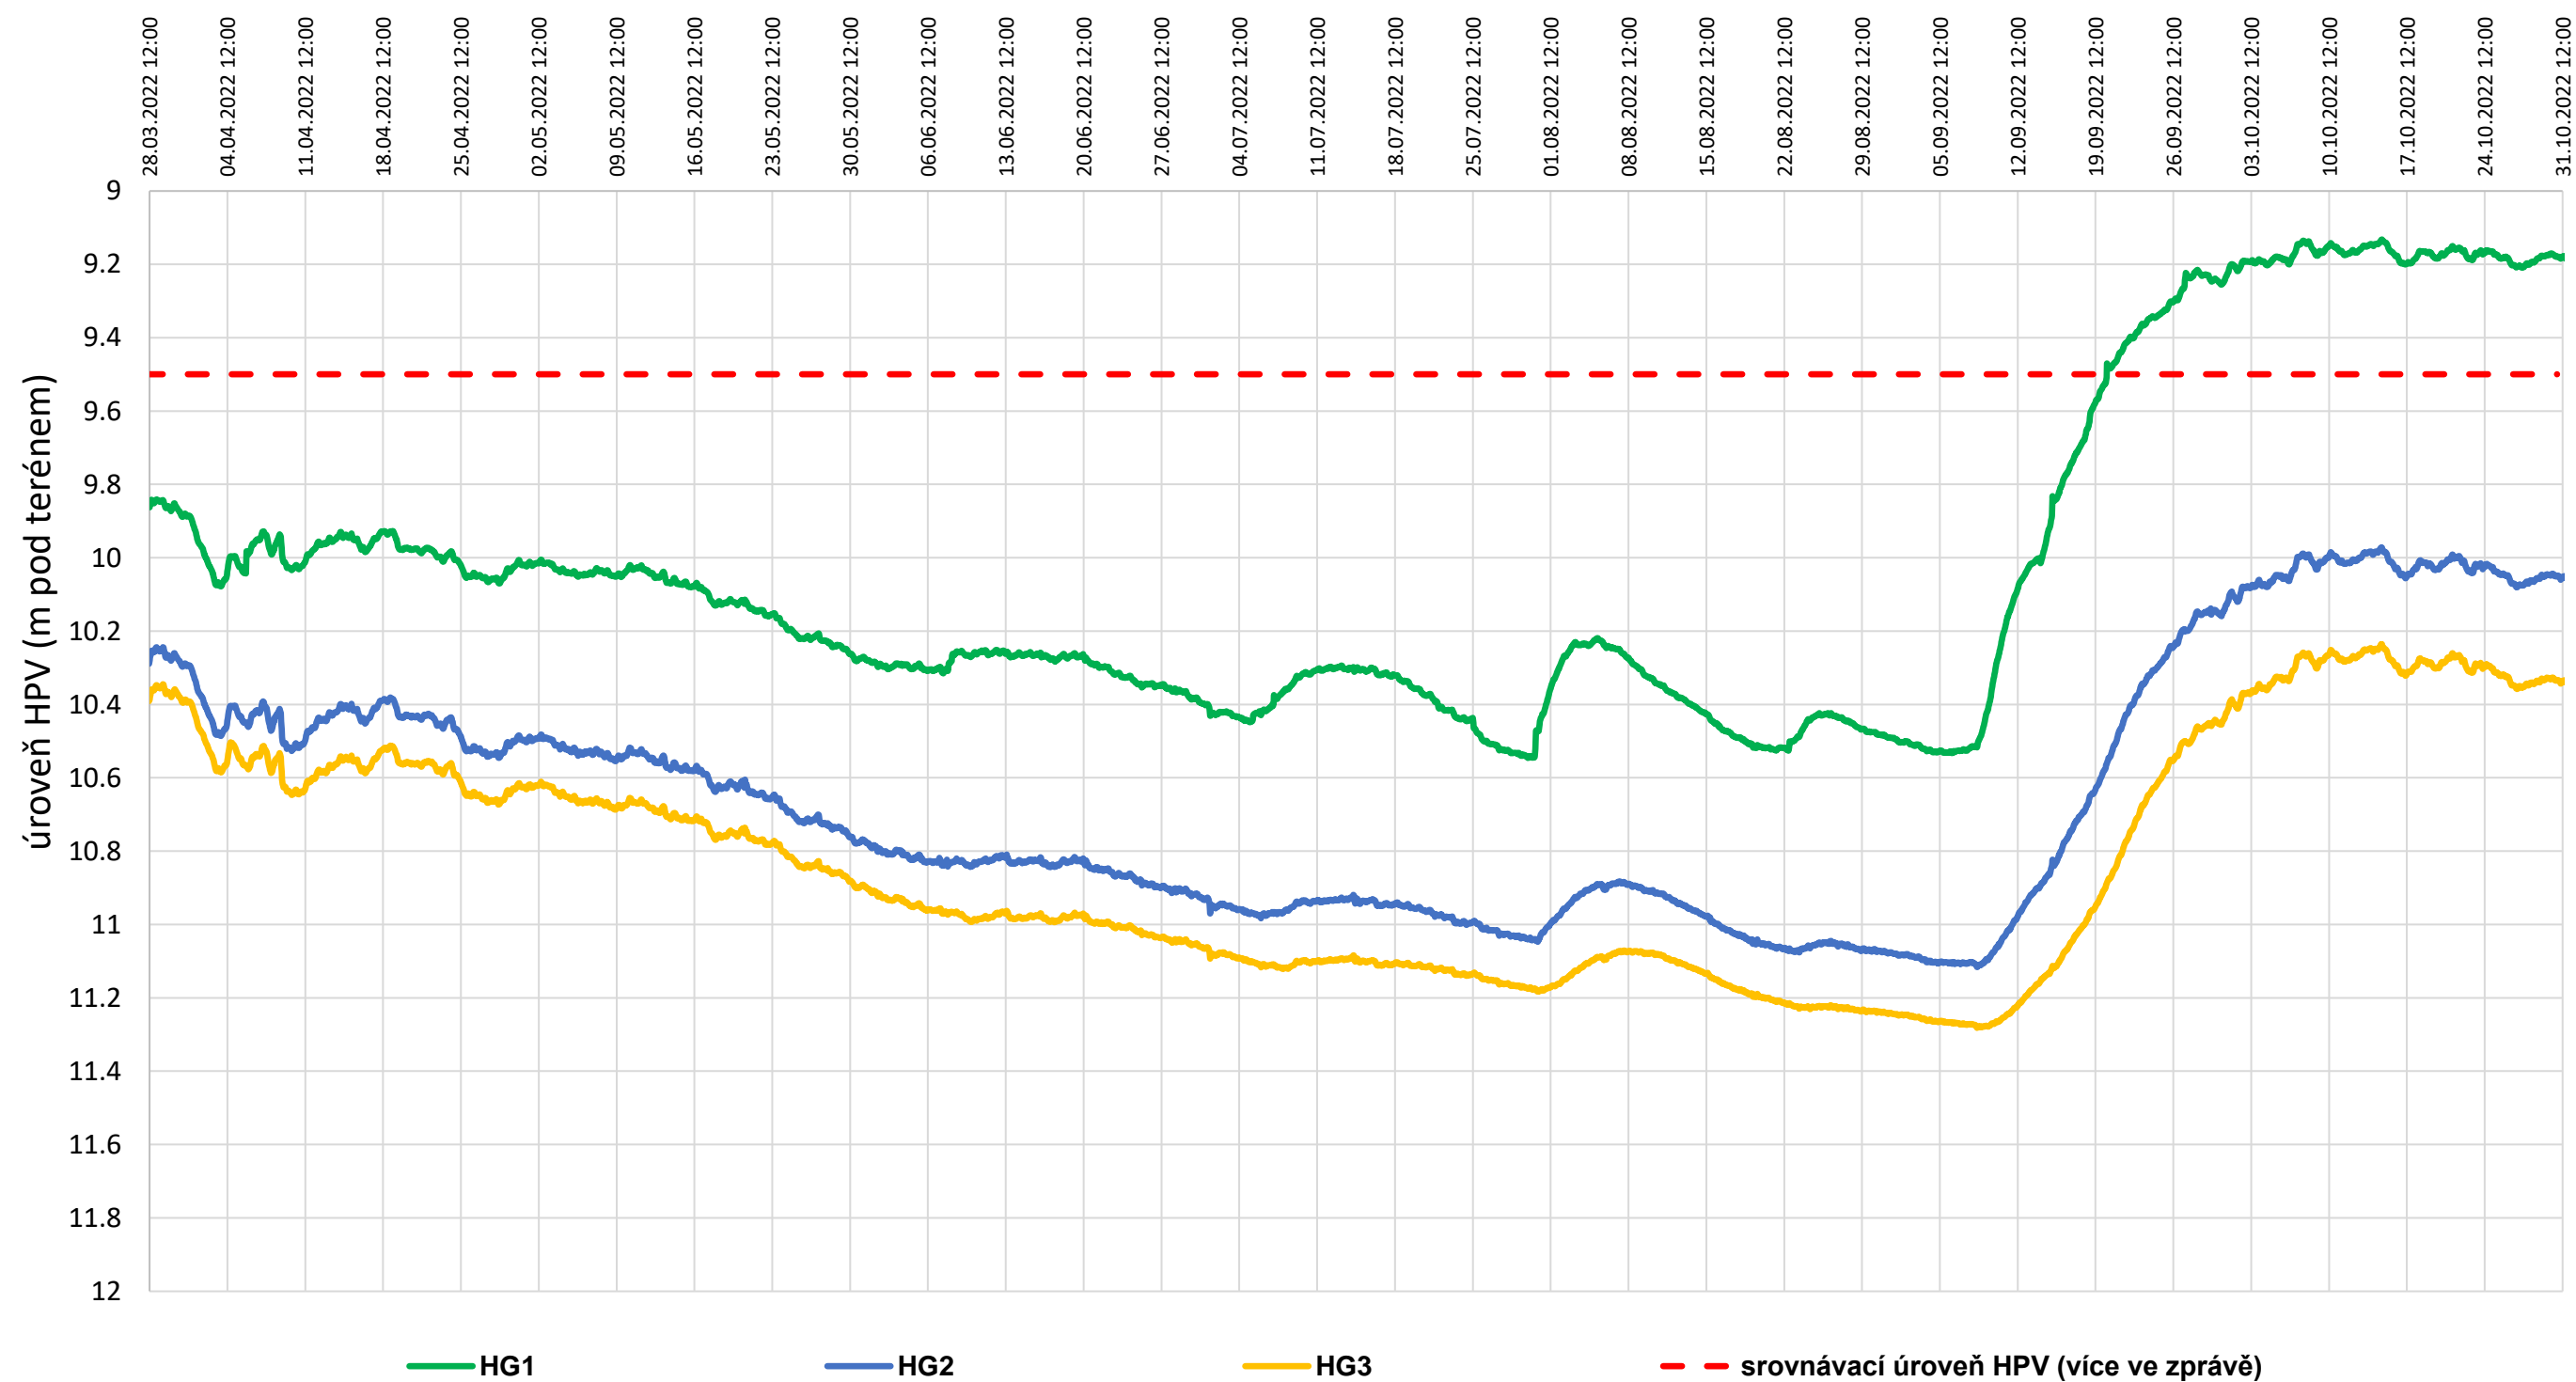
- v reakci na vyšší úhrny srážek v měsíci září došlo k výraznému vzestupu hladiny podzemní vody na dlouhodobě sledovaných vrtech HG1 až HG3. **U vrtu HG1 došlo k překročení srovnávací úrovně v hloubce 9,50 m pod terénem, nejvyšší dosažená hodnota byla 9,21 m pod terénem. Srovnávací úroveň je odvozena od roviny provedených odvodňovacích vrtů. S ohledem na další provedené typy měření na lokalitě v daném období, kde nebyla zaznamenána žádná reakce prostředí, lze prozatím konstatovat, že se tento aspekt nijak neprojevil na stabilitě území, jak dokládají výsledky inklinometrických měření.**

- **S ohledem na nadcházející obvykle srážkově bohaté zimní období bude důležité sledovat vztah výšky hladiny podzemní vody a případných deformací. Samotné překročení výše uvedené úrovně pro hladinu podzemní vody nezavdává potřeby bezodkladné reakce, přestože je tento jev z dlouhodobého hlediska nepříznivý, zejména v případě, pokud by se tak stalo na všech třech vrtech v náspu železničního tělesa, popřípadě by docházelo k dalšímu vzestupu hladiny podzemní vody. V takové situaci by bylo zapotřebí svolat jednání ke zvolení dalšího postupu za účasti dotčených stran.**
