**Sanace nestabilního úseku Valašská Polanka –
Horní Lideč v km 20,019 – 21,248**

GEOTECHNICKÝ MONITORING

13. DÍLČÍ ZPRÁVA

Červen 2023

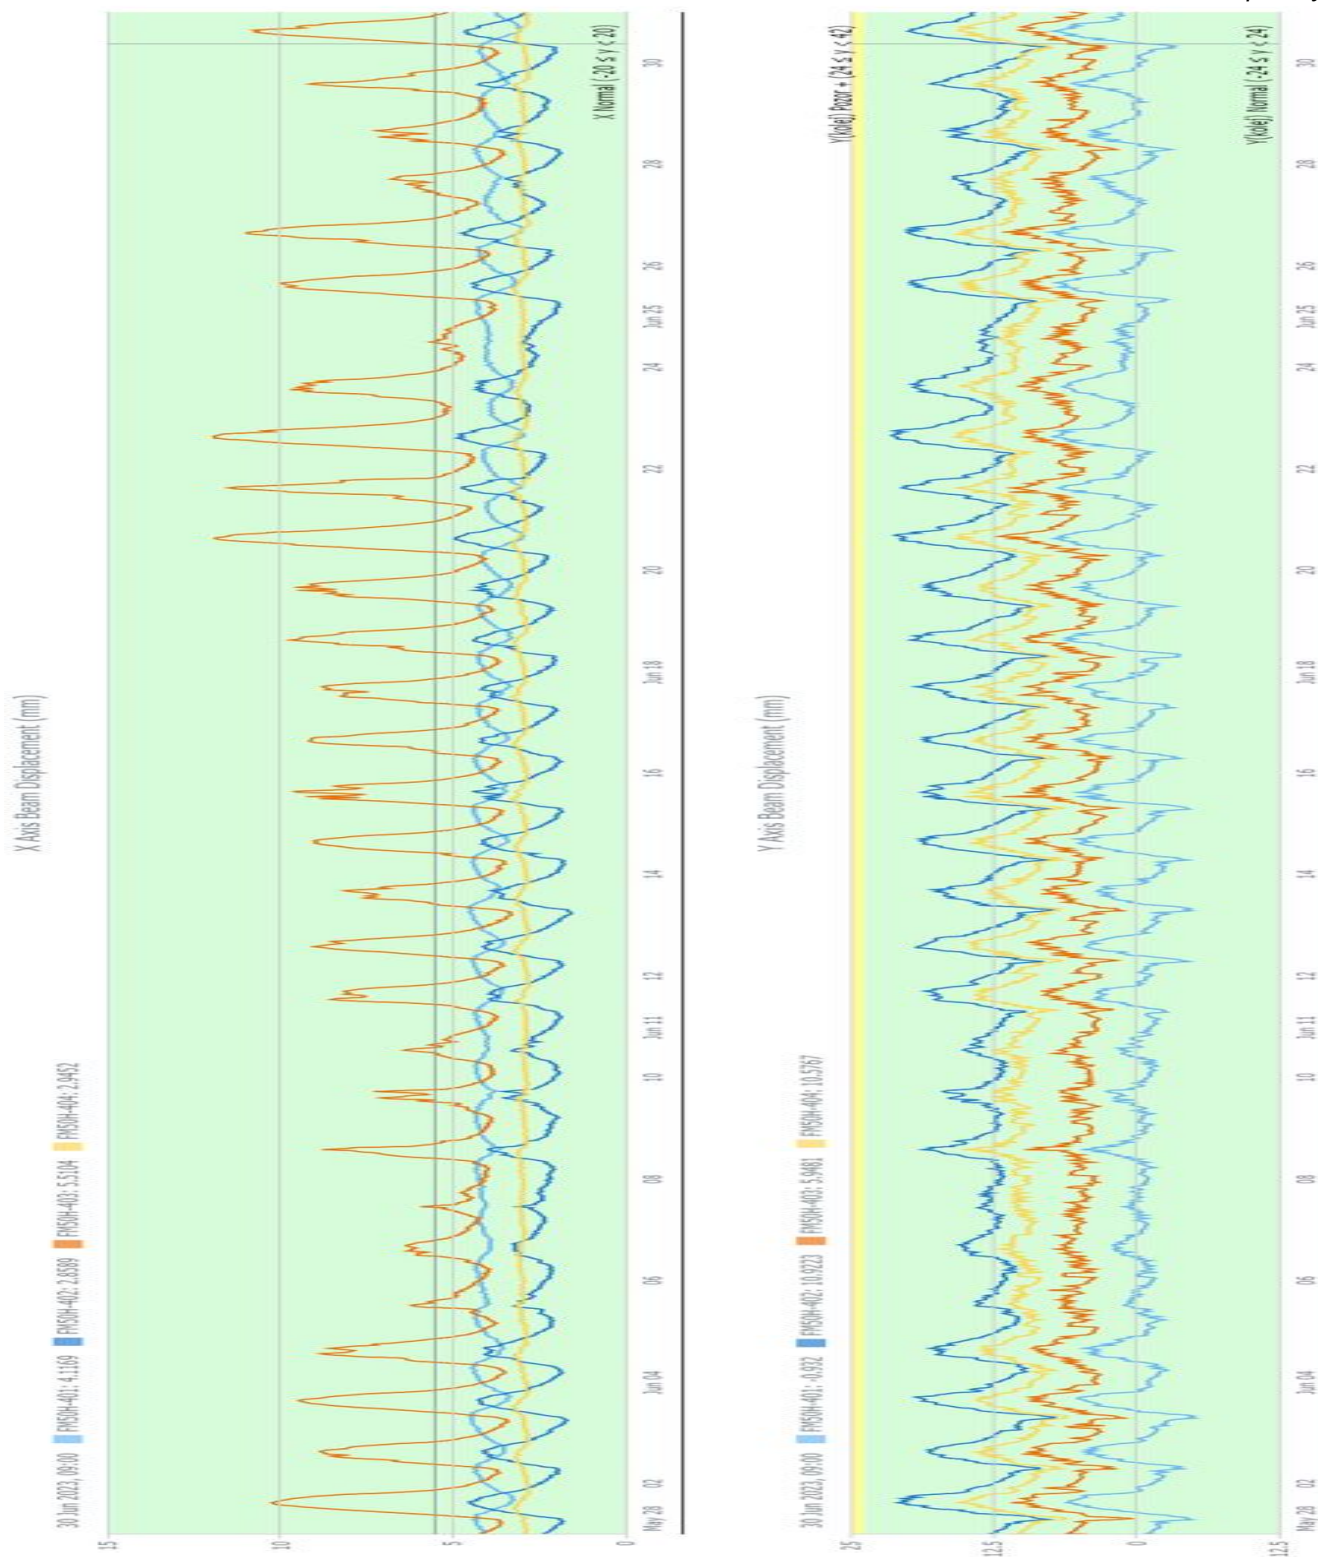
obr. 2 - Změna polohy

Prostorová poloha koleje č. 2 (PPK) je sledována v osách X, Y a Z na bodech 401 – 404 resp. posun koleje na bodech LDS 401 a 402. Pro změnu polohy jsou stanoveny mezní hladiny ± 10 a ± 20 mm. Naměřené hodnoty v období 01. 06. ÷ 30. 06. 2023 jsou přehledně graficky zobrazeny na obr. 2.

Prostorová poloha koleje č. 2 **nevykazuje** překročení stanovených mezních parametrů.

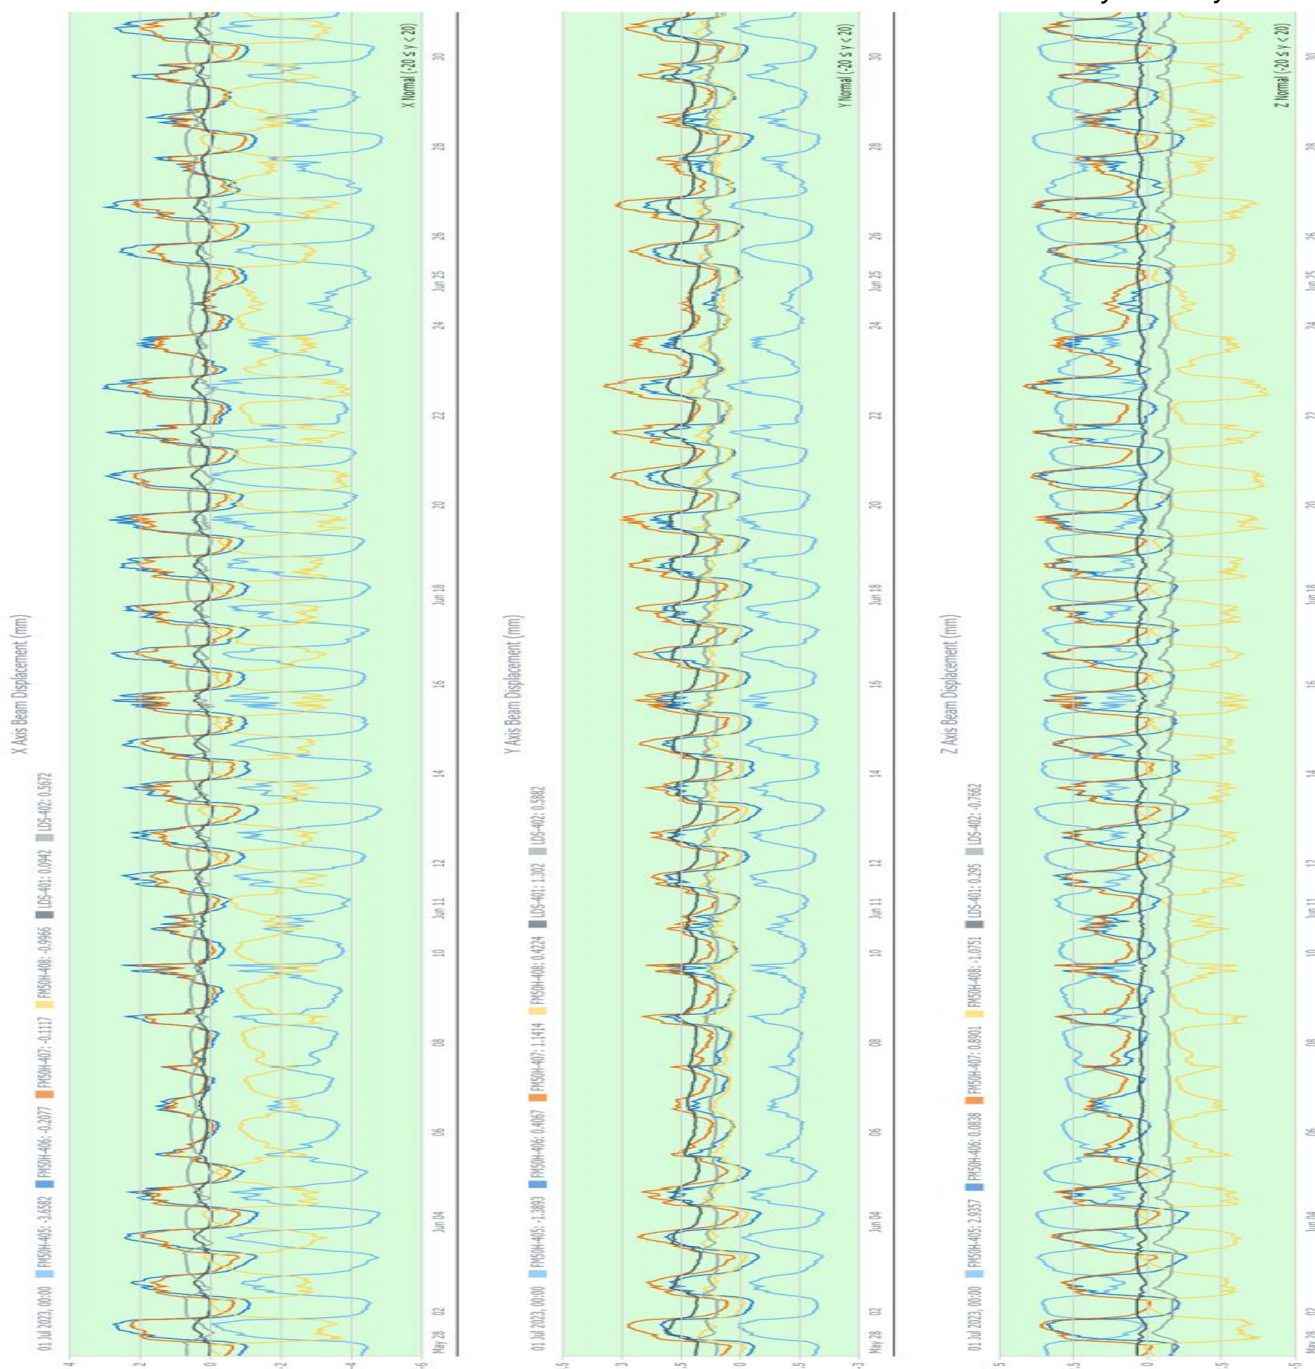
obr. 3 – Posuny měřičských bodů

Změna polohy měřičských bodů je sledována v osách X, Y a Z. Pro změnu polohy jsou stanoveny mezní hladiny ± 20 a ± 40 mm. Naměřené hodnoty jsou přehledně graficky zobrazeny na obr. 3.

Prostorová poloha měřičských bodů na štětovnicových stěnách I, II a III **nevykazuje** překročení stanovených mezních parametrů.
