**Sanace nestabilního úseku Valašská Polanka –
Horní Lideč v km 20,019 – 21,248**

GEOTECHNICKÝ MONITORING

15. DÍLČÍ ZPRÁVA

Srpen 2023

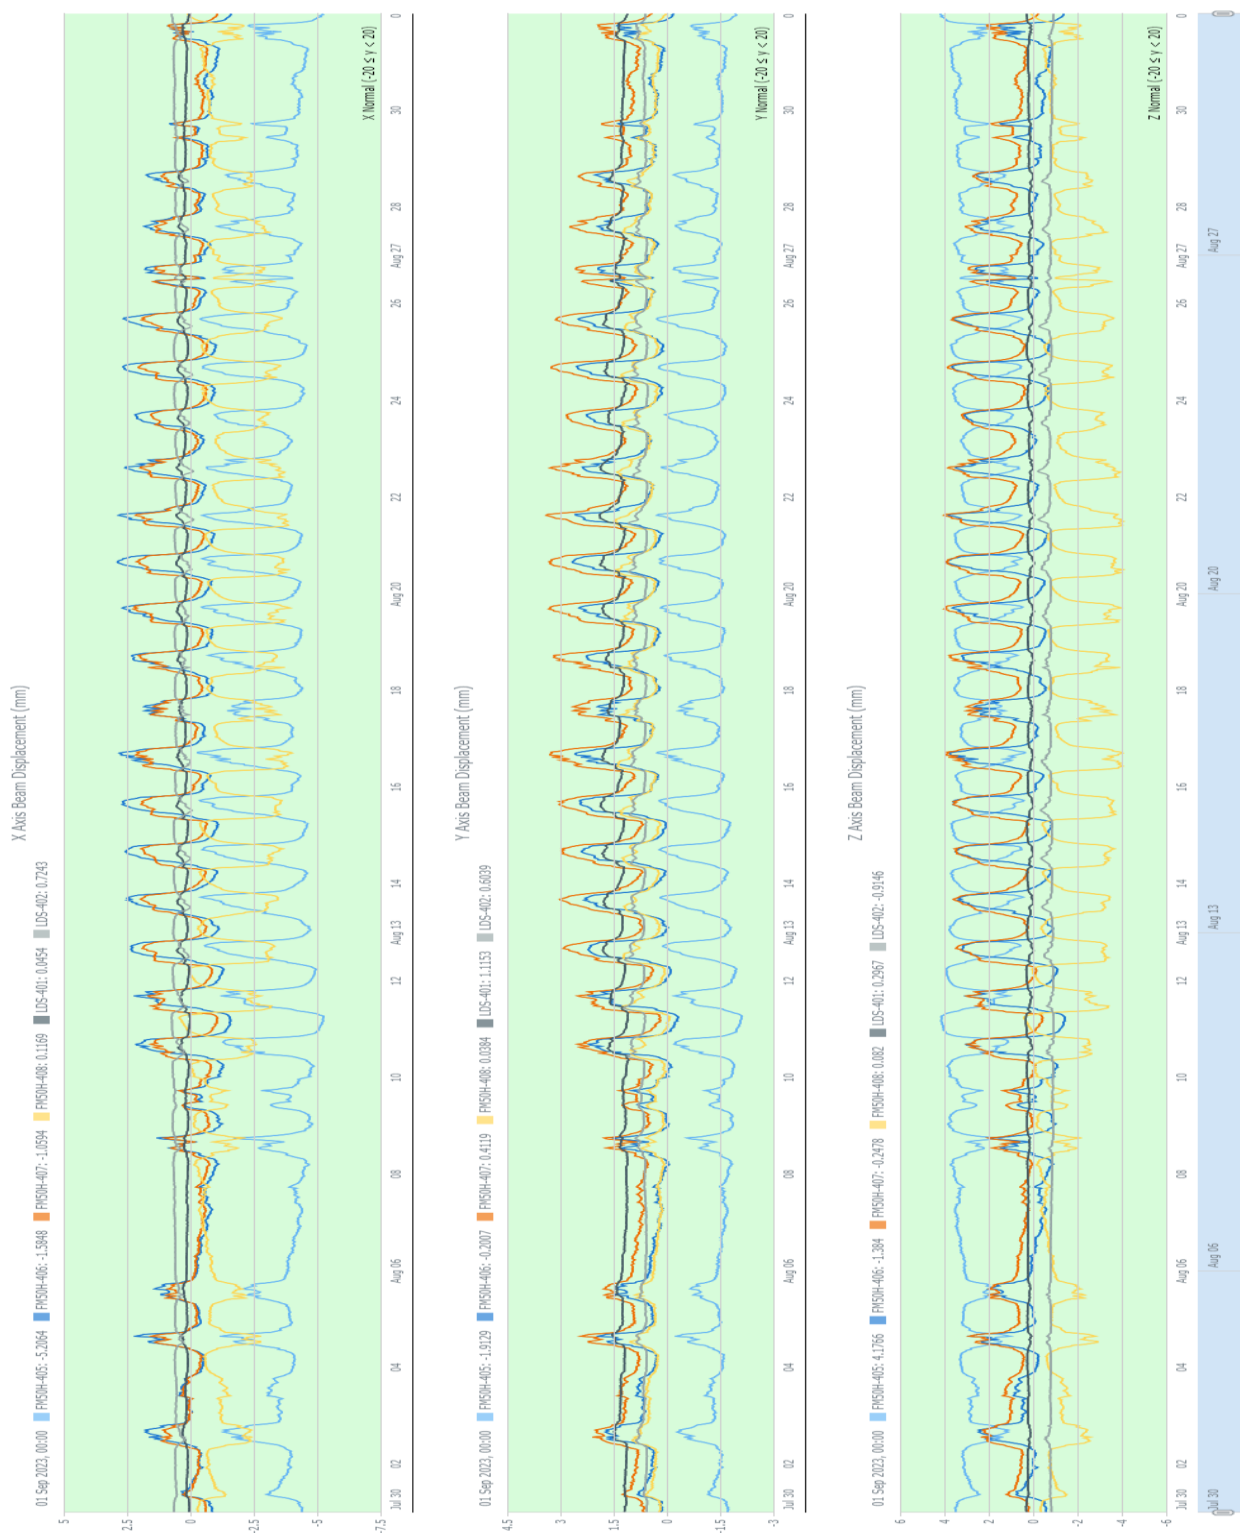
obr. 2 - Změna polohy

Prostorová poloha koleje č. 2 (PPK) je sledována v osách X, Y a Z na bodech 401 – 404 resp. posun koleje na bodech LDS 401 a 402. Pro změnu polohy jsou stanoveny mezní hladiny ± 10 a ± 20 mm. Naměřené hodnoty v období 01. 08. ÷ 31. 08. 2023 jsou přehledně graficky zobrazeny na obr. 2.

Prostorová poloha koleje č. 2 **nevykazuje** překročení stanovených mezních parametrů.

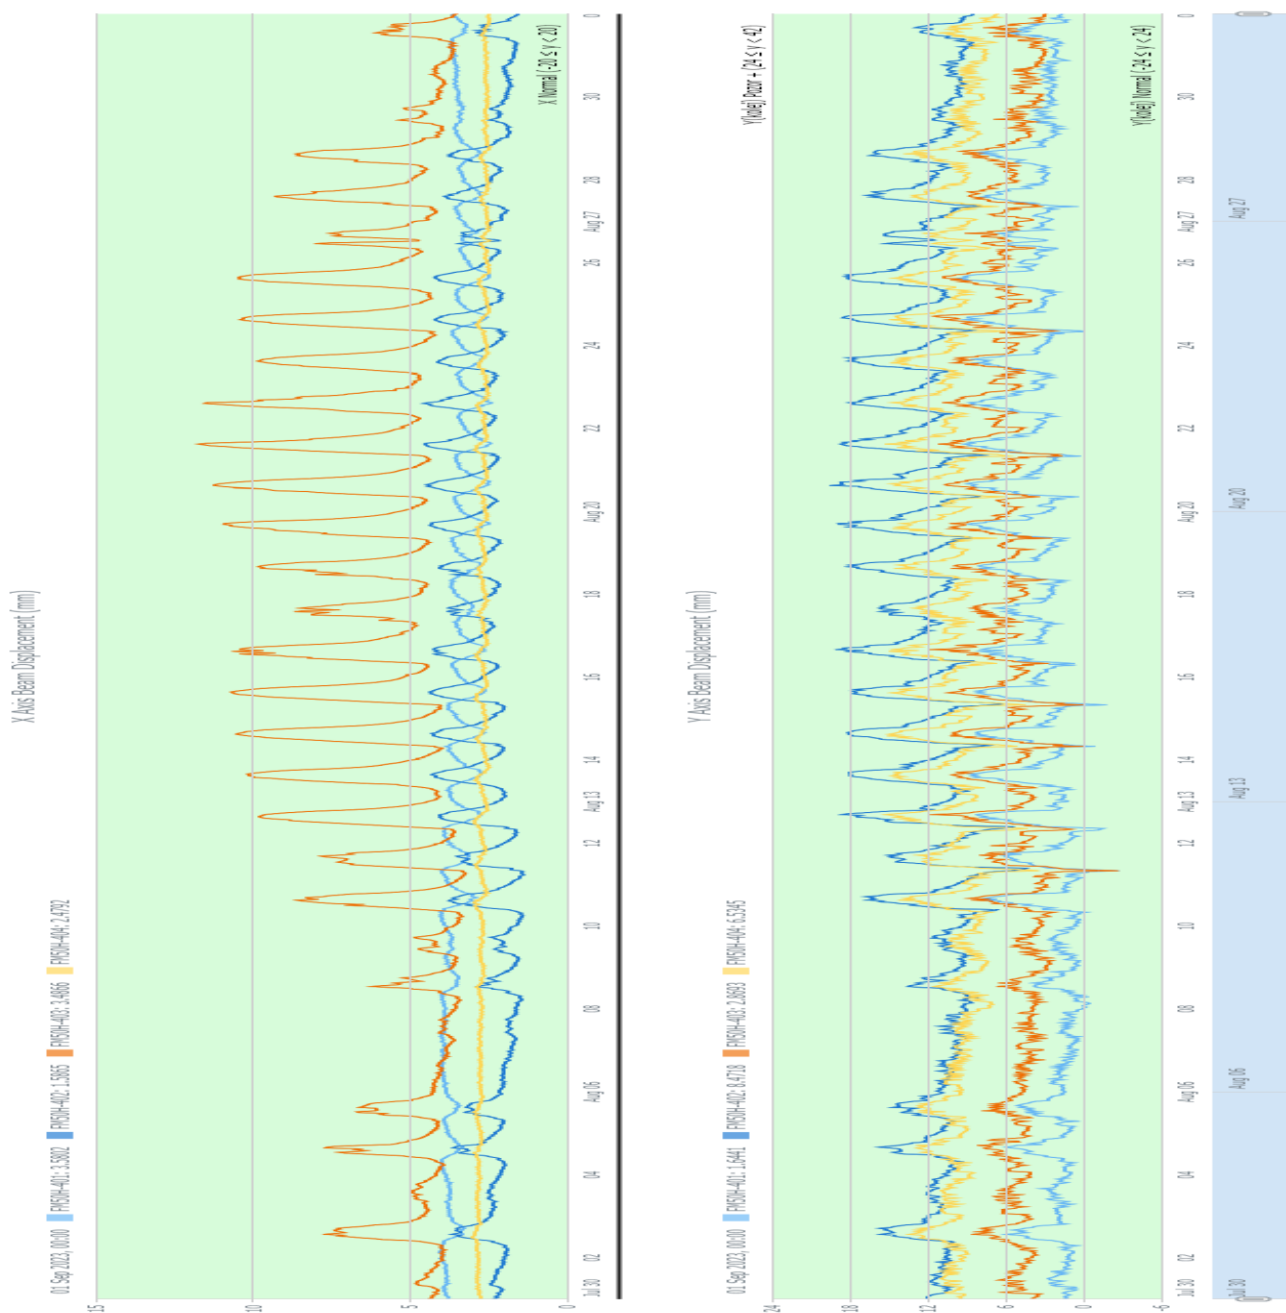
obr. 3 – Posuny měřičských bodů

Změna polohy měřičských bodů je sledována v osách X, Y a Z. Pro změnu polohy jsou stanoveny mezní hladiny ± 20 a ± 40 mm. Naměřené hodnoty jsou přehledně graficky zobrazeny na obr. 3.

Prostorová poloha měřičských bodů na štětovnicových stěnách I, II a III **nevykazuje** překročení stanovených mezních parametrů.
