**Sanace nestabilního úseku Valašská Polanka –
Horní Lideč v km 20,019 – 21,248**

GEOTECHNICKÝ MONITORING

3. DÍLČÍ ZPRÁVA

Srpen 2022

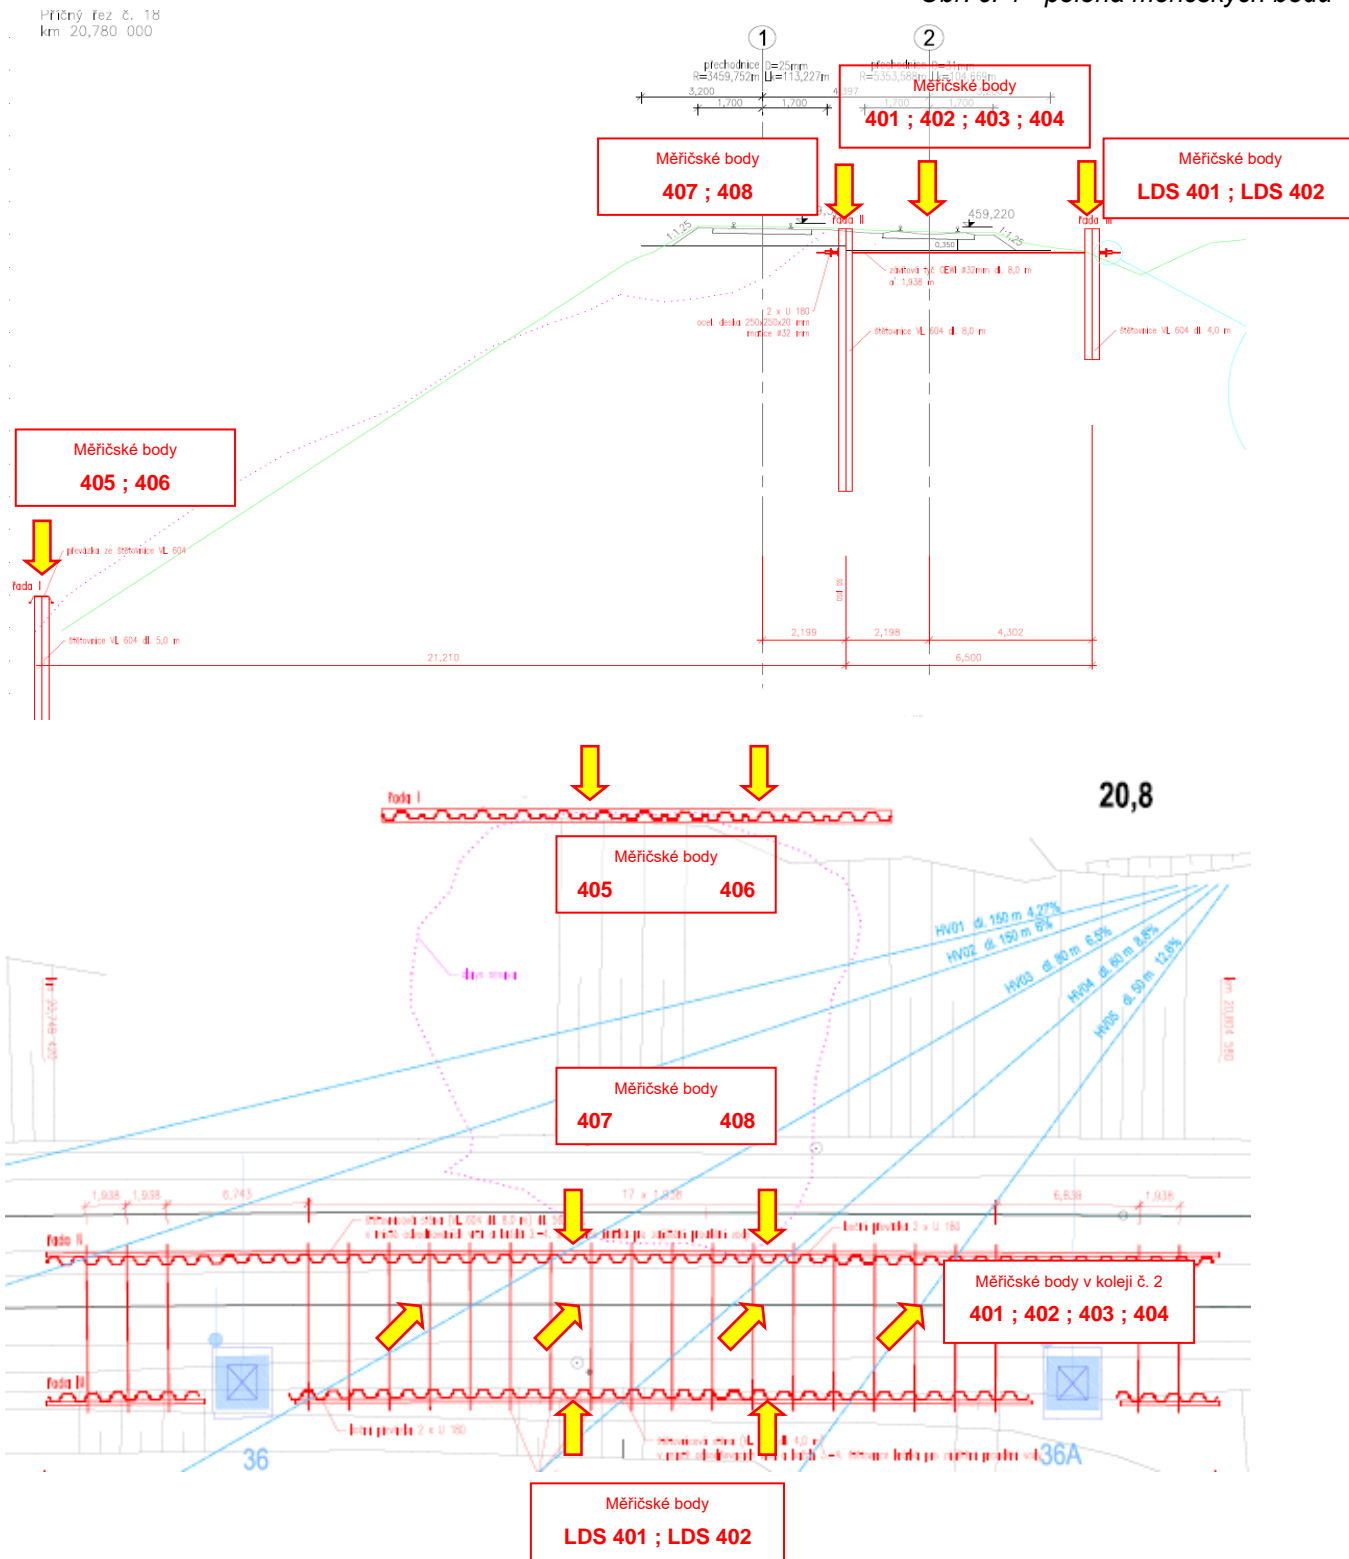
Obr. č. 1 - poloha měřičských bodů

Prostorová poloha koleje č. 2 je kontinuálně měřena prostřednictvím čidel 401, 402, 403 a 404 - viz. obr. 1.

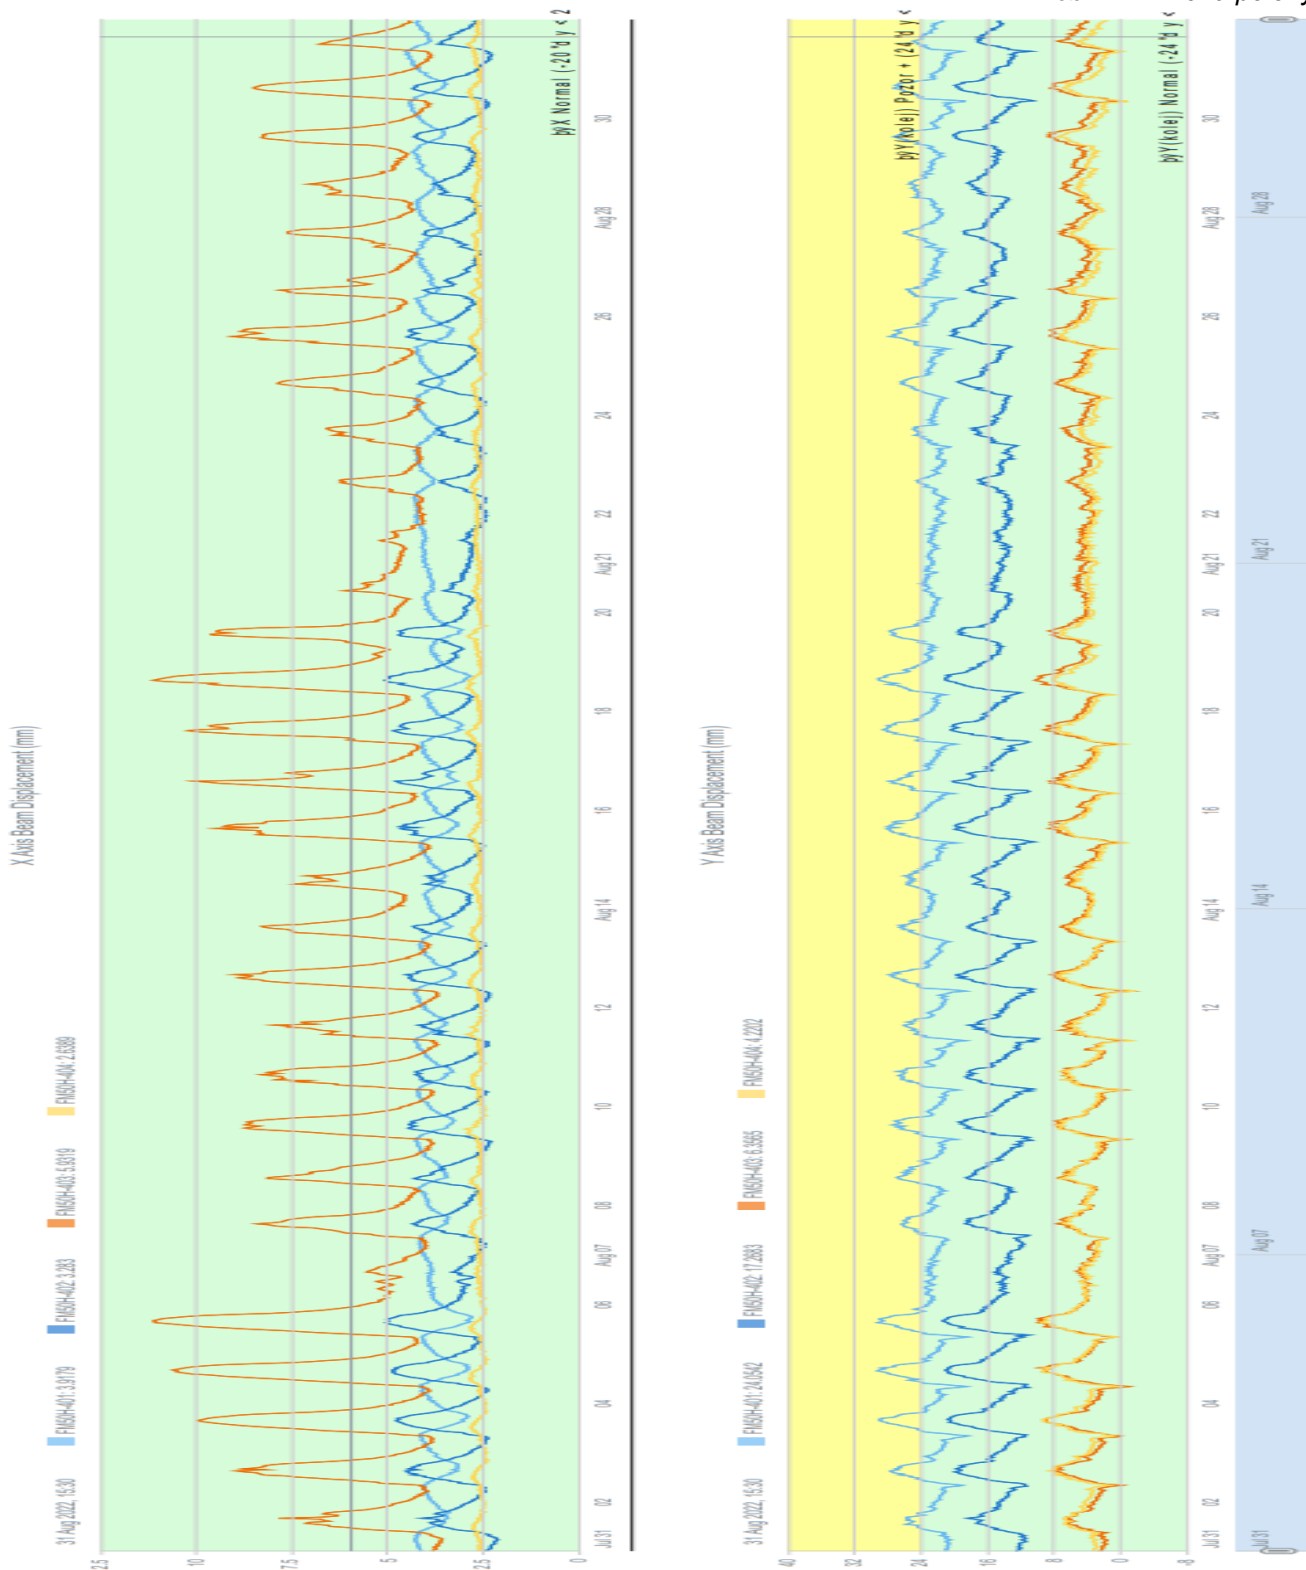
obr. 2 - Změna polohy

Prostorová poloha koleje č. 2 (PPK) je sledována v osách X, Y a Z na bodech 401 – 404 resp. posun koleje na bodech LDS 401 a 402. Pro změnu polohy jsou stanoveny mezní hladiny ± 10 a ± 20 mm. Naměřené hodnoty v období 01. 08. – 31. 08. 2022 jsou přehledně graficky zobrazeny na obr. 2.

Prostorová poloha koleje č. 2 **nevykazuje** překročení stanovených mezních parametrů.

Na základě vyhodnocení GTM při kterém nejsou v žádném sledovaném parametru překročeny stanovené mezní odchylky, navrhuje zvážení možnosti zvýšení rychlosti.

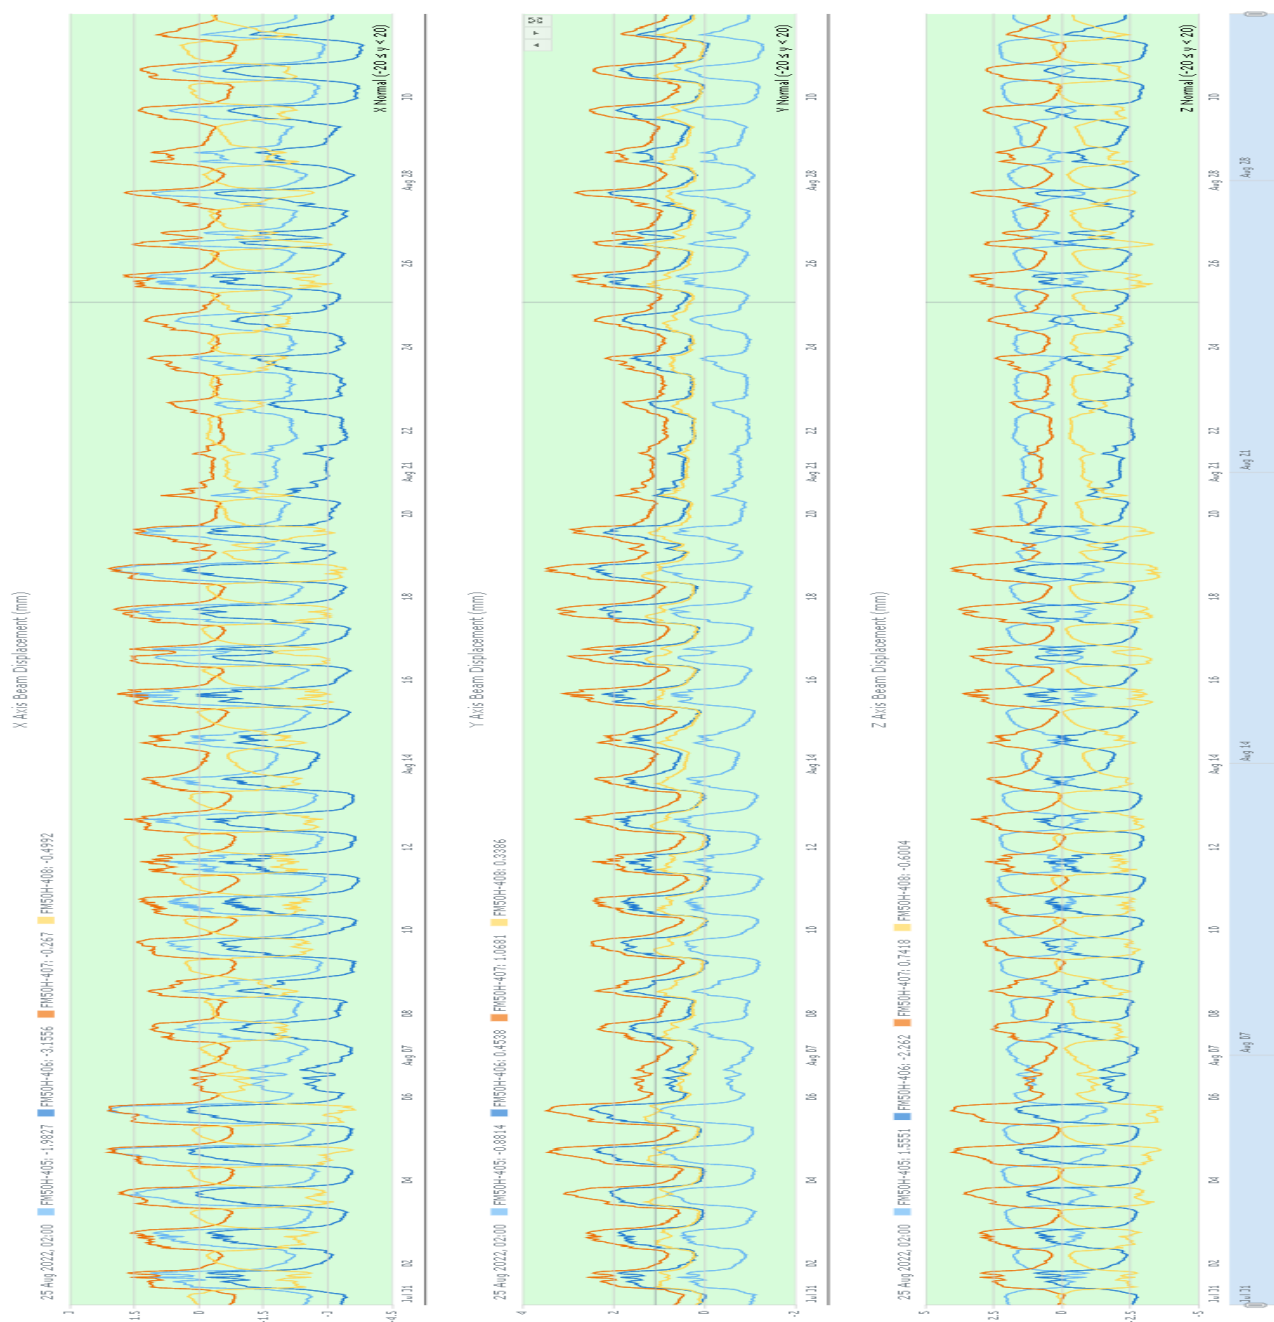
obr. 2 – Posuny měřičských bodů

Změna polohy měřičských bodů je sledována v osách X, Y a Z. Pro změnu polohy jsou stanoveny mezní hladiny ± 20 a ± 40 mm. Naměřené hodnoty jsou přehledně graficky zobrazeny na obr. 2.

Prostorová poloha měřičských bodů na štětovnicových stěnách I, II a III **nevykazuje** překročení stanovených mezních parametrů.

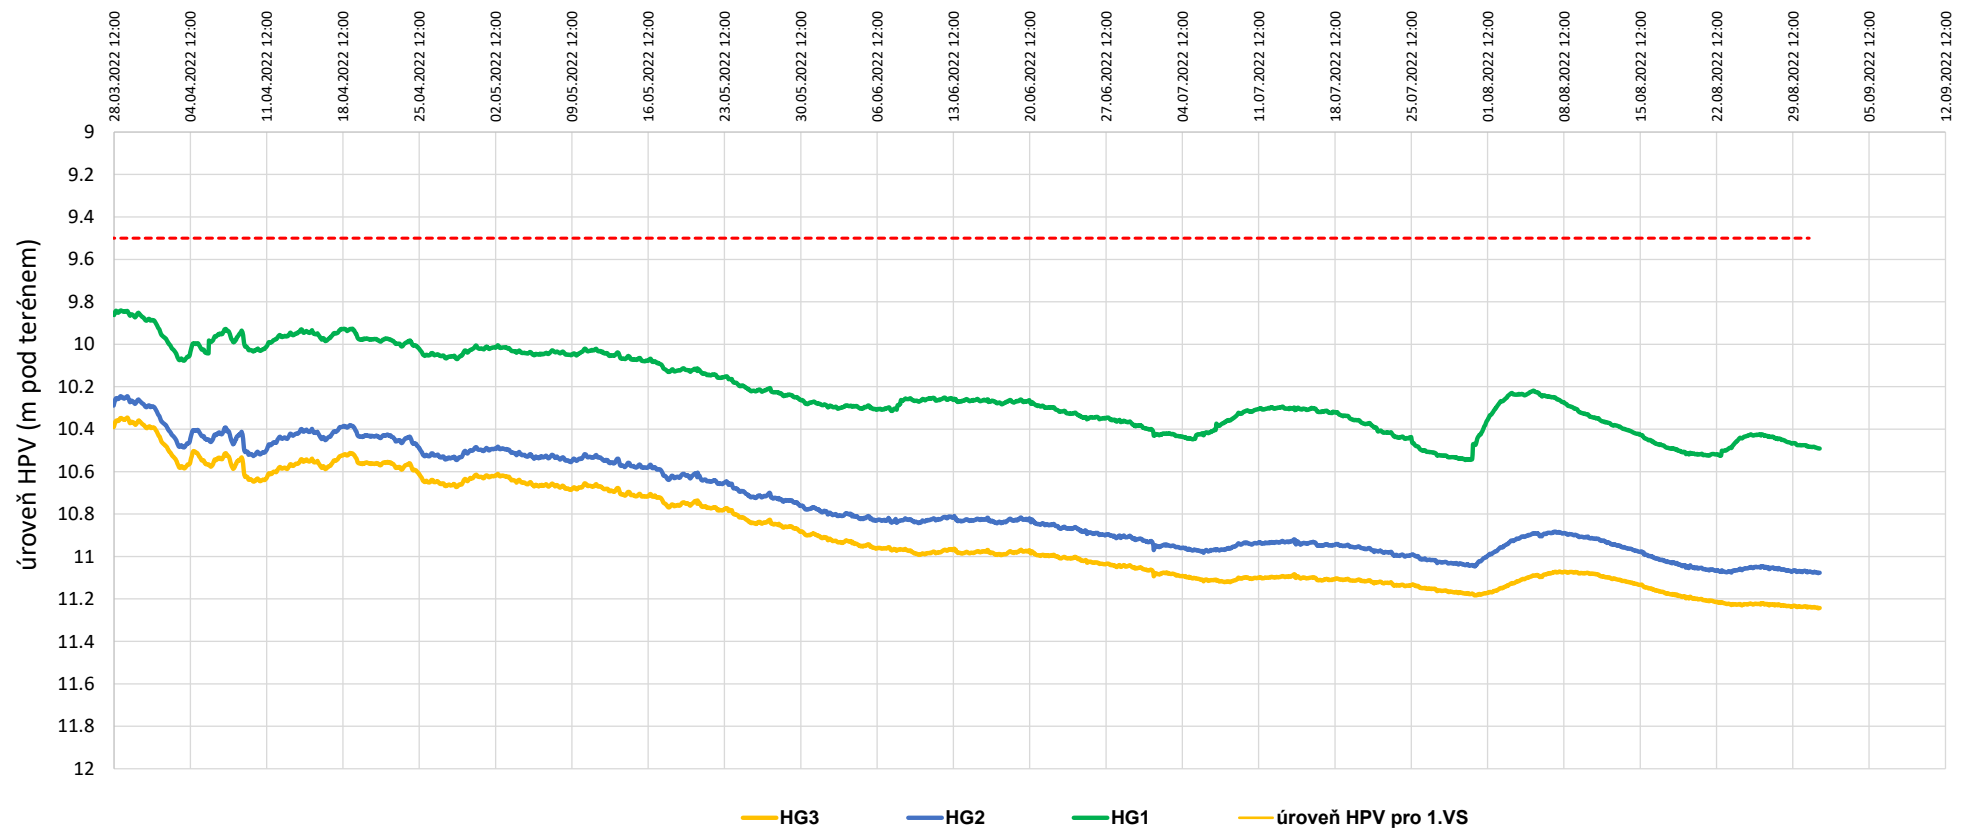
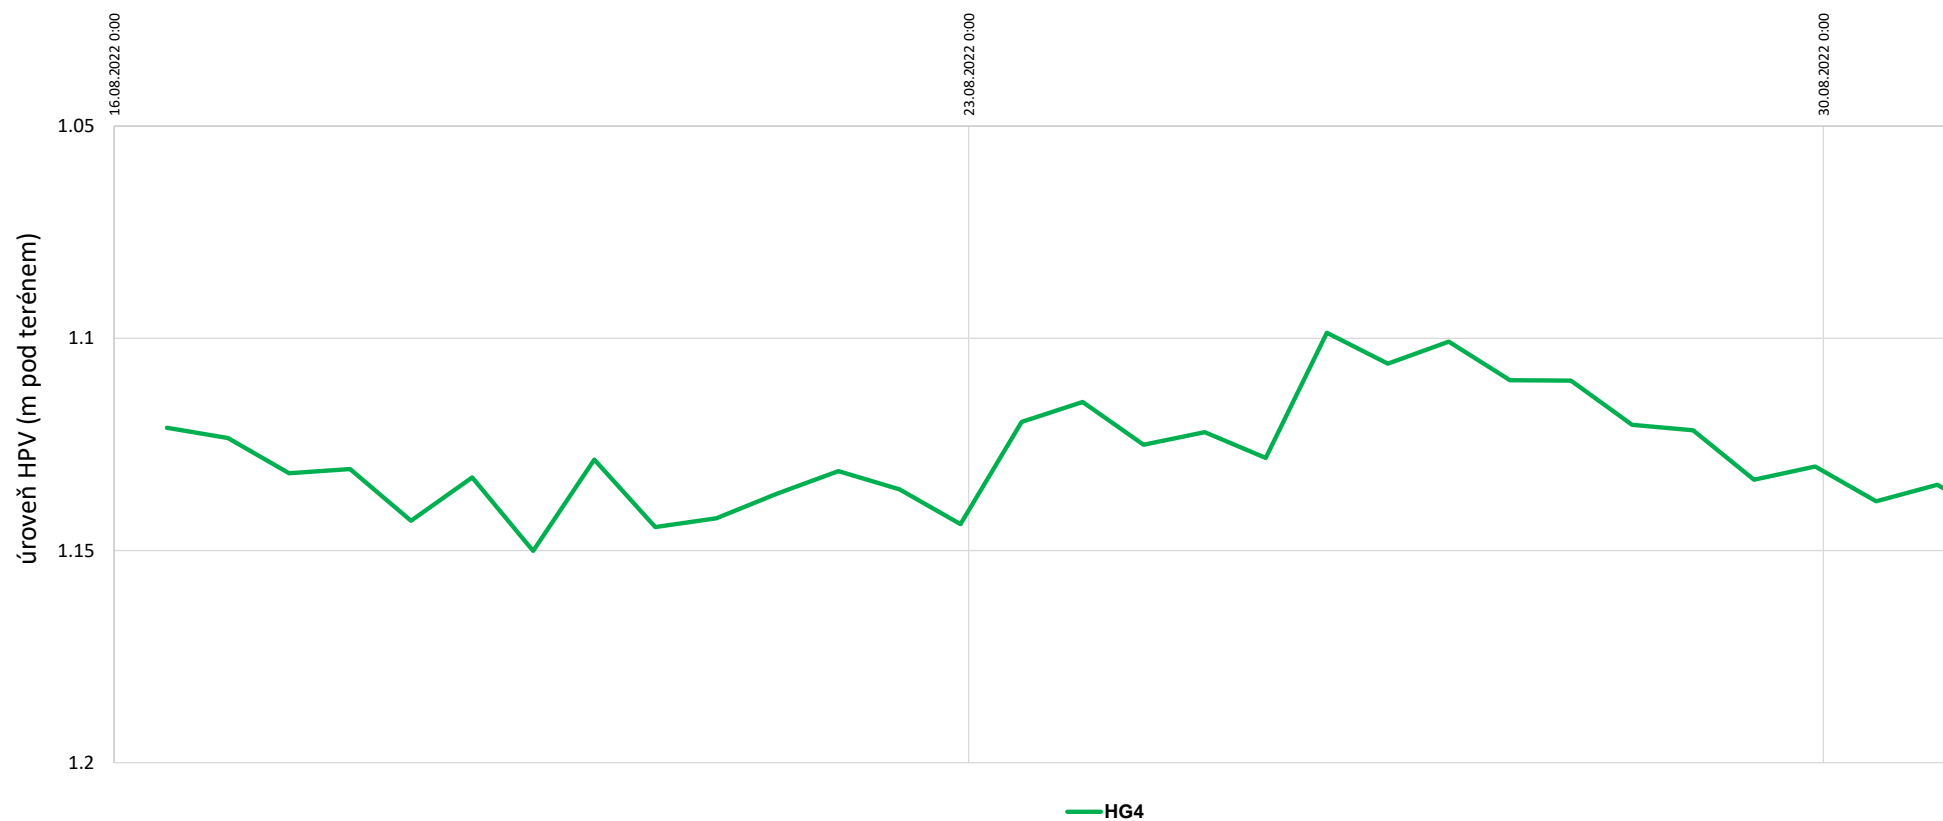
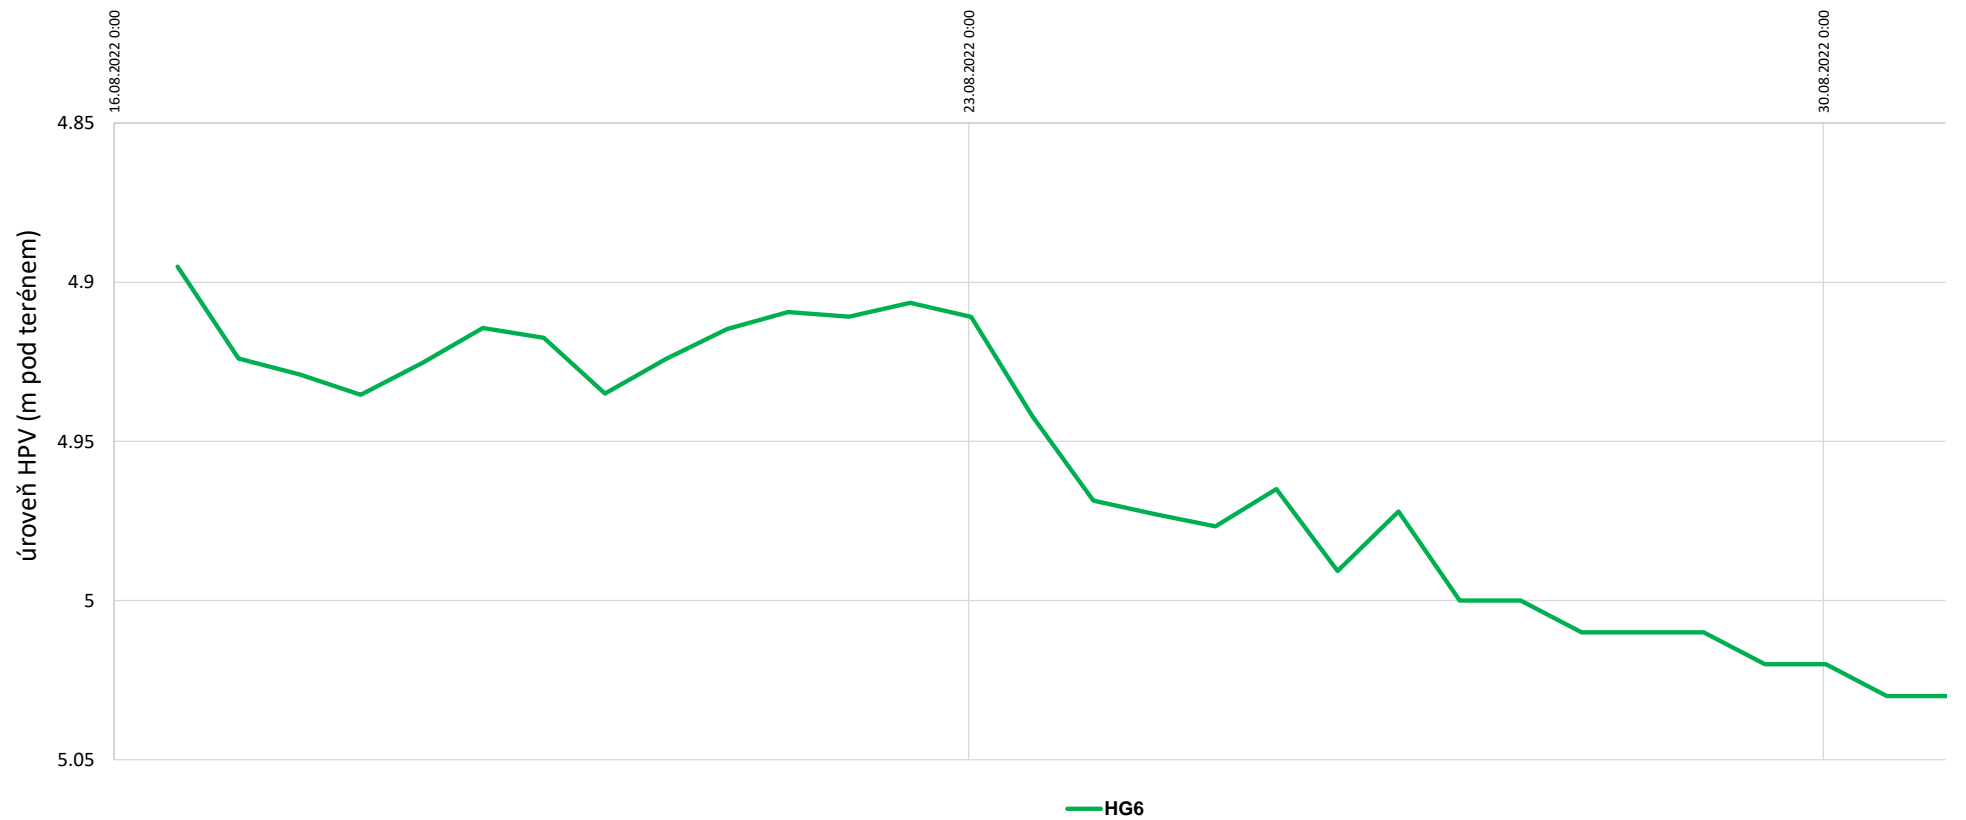
- i přes úhrny srážek ovlivňující úroveň hladiny podzemní vody, lze konstatovat, že hladiny podzemní vody v sondách zaklesávají hlouběji pod terén, což je skutečnost **příznivě ovlivňující stabilitu svažitého území**.
