**Sanace nestabilního úseku Valašská Polanka –
Horní Lideč v km 20,019 – 21,248**

GEOTECHNICKÝ MONITORING

10. DÍLČÍ ZPRÁVA

Březen 2023

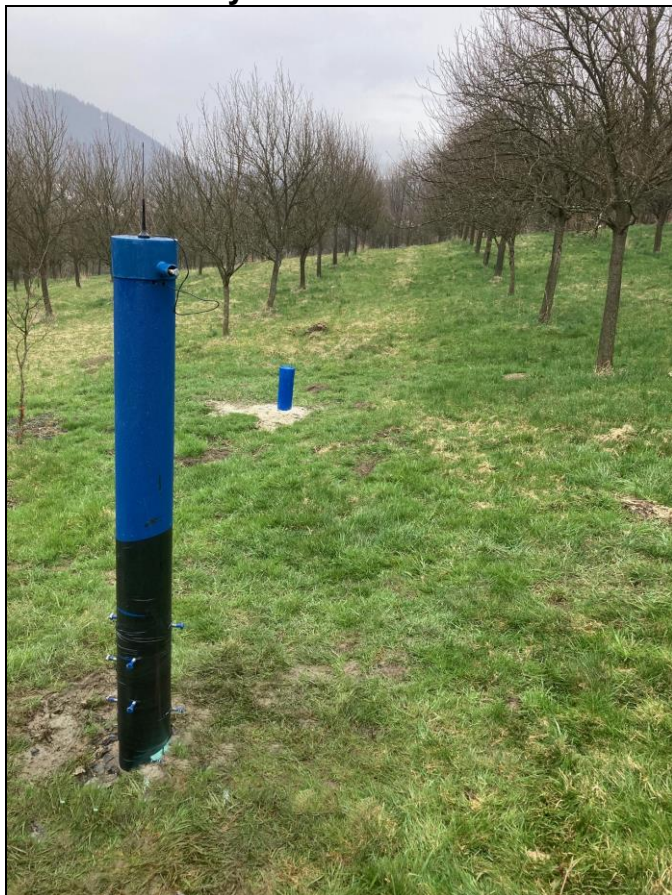
Obrázek 1 – zvýšené zhlaví HG8

- Ve sledovaném období ubývalo srážek a sněhová pokrývka již zcela odtála. Na lokalitě lze pozorovat mírný trend snižování hladiny podzemní vody, což má příznivý vliv na stabilitu svahů a železničního náspu.
- Rychlé změny hladiny podzemní vody ve vrtu HG6 považujeme za přirozený jev a jeho přesnou příčinu bude vhodnější určit až po delším měření.
- U vrtu HG8 bylo z důvodu přetoku instalováno zvýšené zhlaví o 1,0 m (viz obrázek níže)

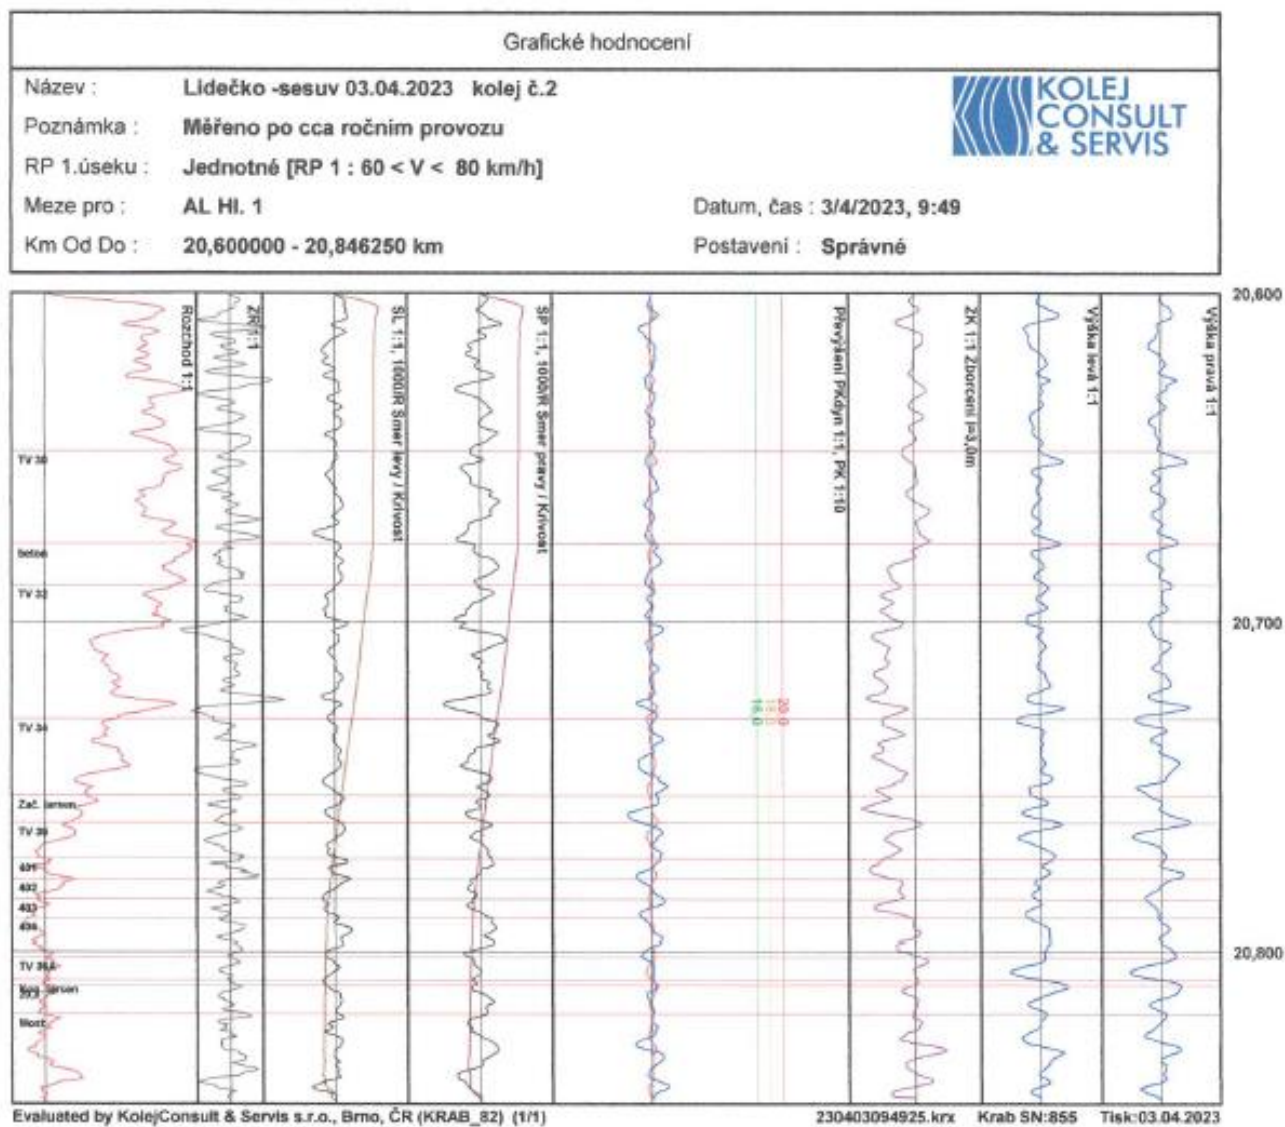
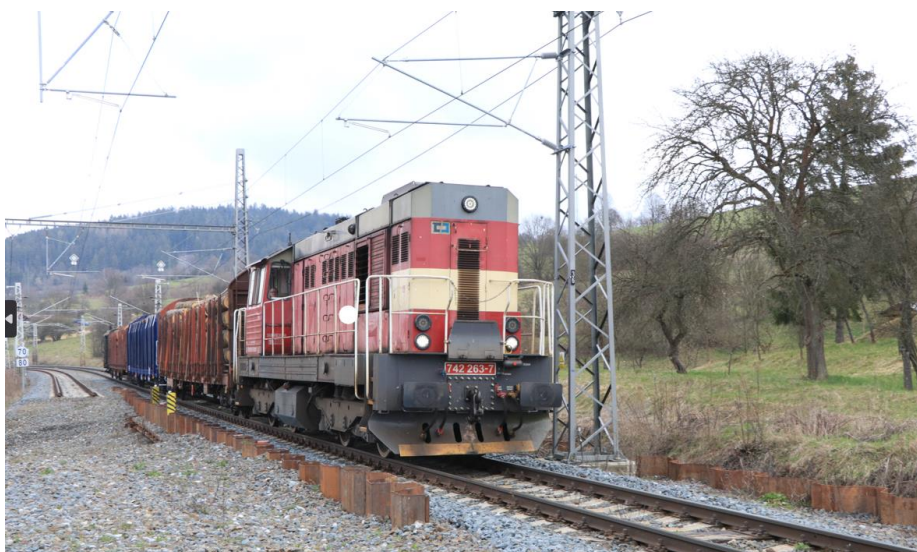
Obr. č. 3 - Grafické hodnocení

Porovnání nevykazuje žádné mezní rozdílové hodnoty.

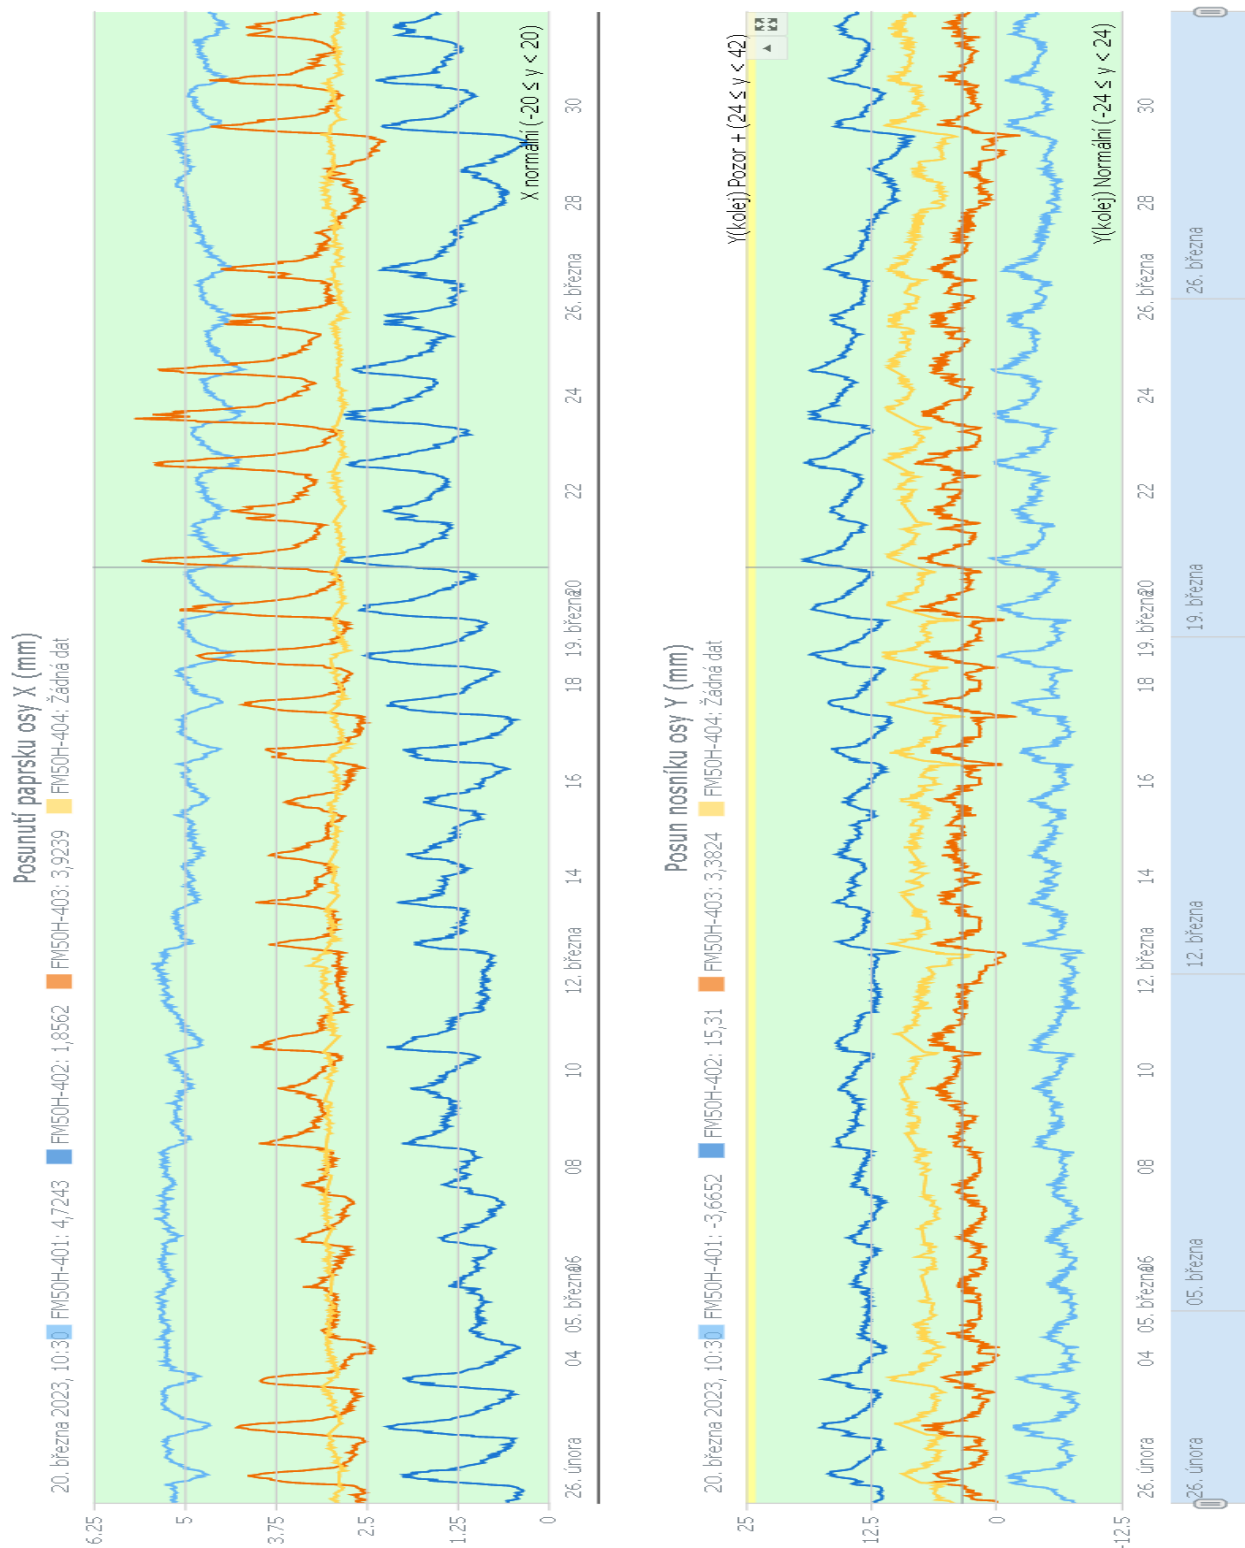
obr. č. 7 - Změna polohy koleje č. 2

Pro změnu polohy jsou stanoveny mezní hladiny ± 10 a ± 20 mm. Naměřené hodnoty jsou přehledně graficky zobrazeny na obr. 7.

Prostorová poloha koleje č. 2 **nevykazuje** překročení stanovených mezních parametrů.

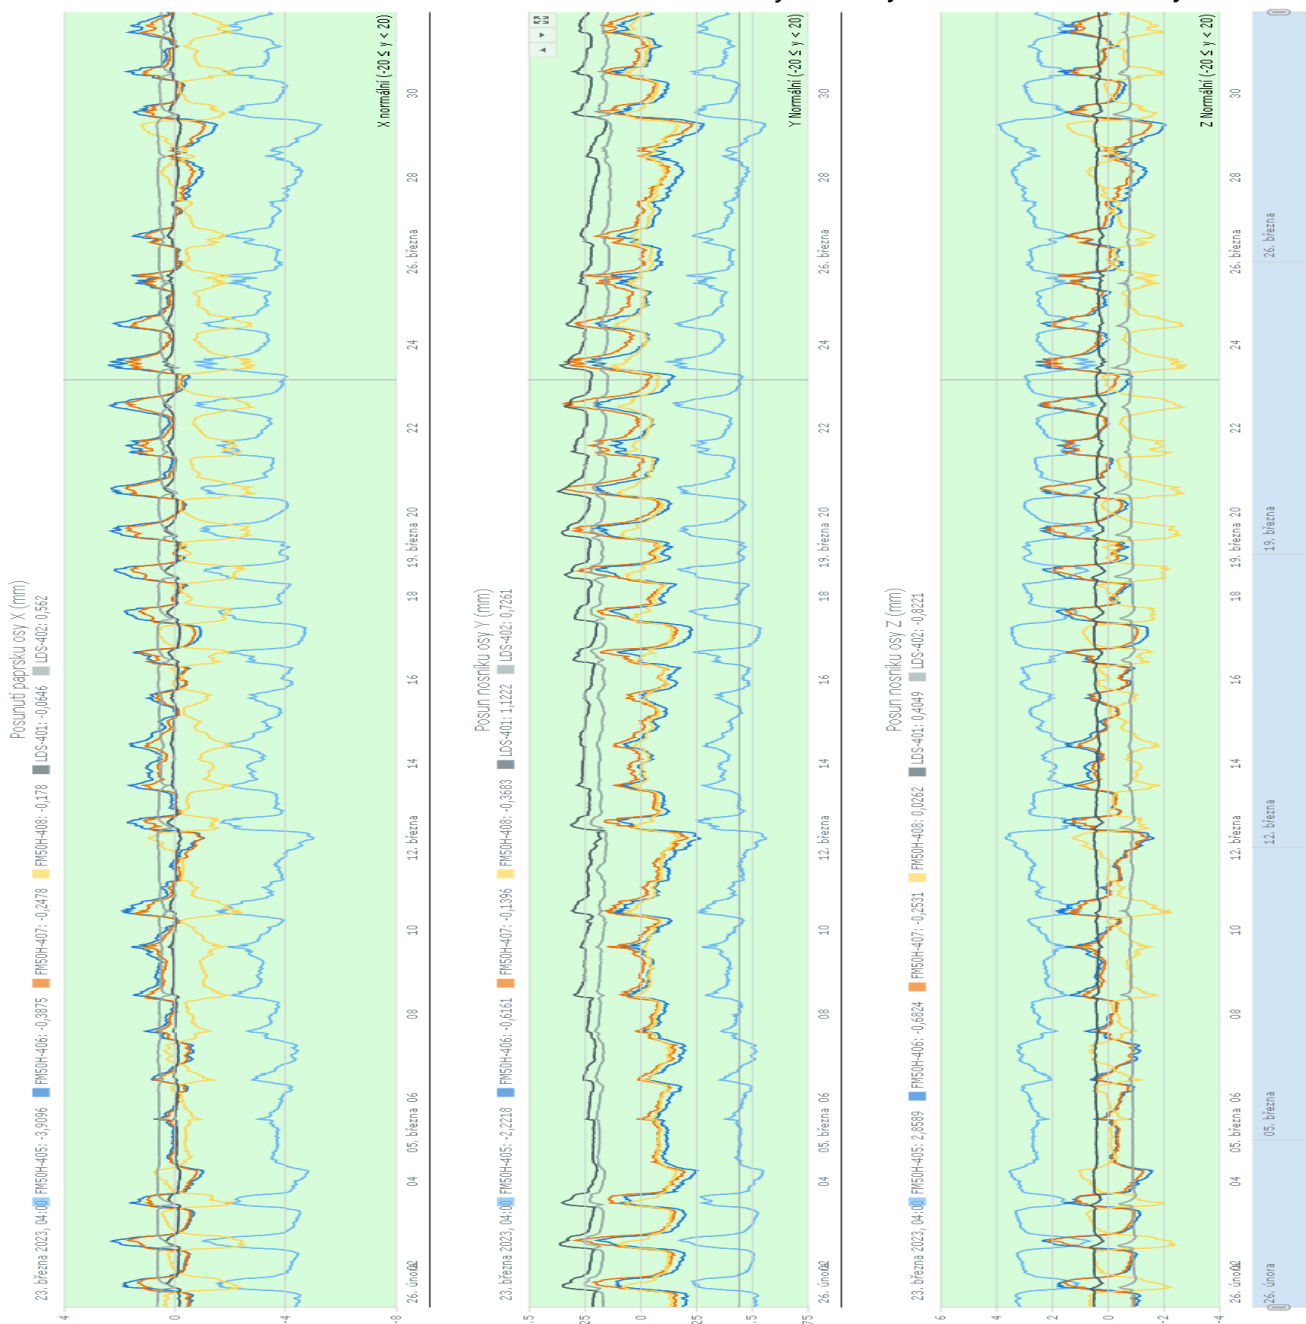
obr. č. 8 – Posuny měřičských bodů na štětovnicových stěnách

Změna polohy měřičských bodů je sledována v osách X, Y a Z. Pro změnu polohy jsou stanoveny mezní hladiny ± 20 a ± 40 mm. K 31. 03. 2023 bylo provedeno vyhodnocení posunů měřičských bodů na štětovnicových stěnách I, II a III v období 01. 03. ÷ 31. 03. 2023. Výsledky měření jsou na obr. 8.

Prostorová poloha měřičských bodů na štětovnicových stěnách I, II a III **nevykazuje** překročení stanovených mezních parametrů.
