**Sanace nestabilního úseku Valašská Polanka –
Horní Lideč v km 20,019 – 21,248**

GEOTECHNICKÝ MONITORING

2. DÍLČÍ ZPRÁVA

Název zprávy: 2. Dílčí zpráva o geotechnickém monitoringu

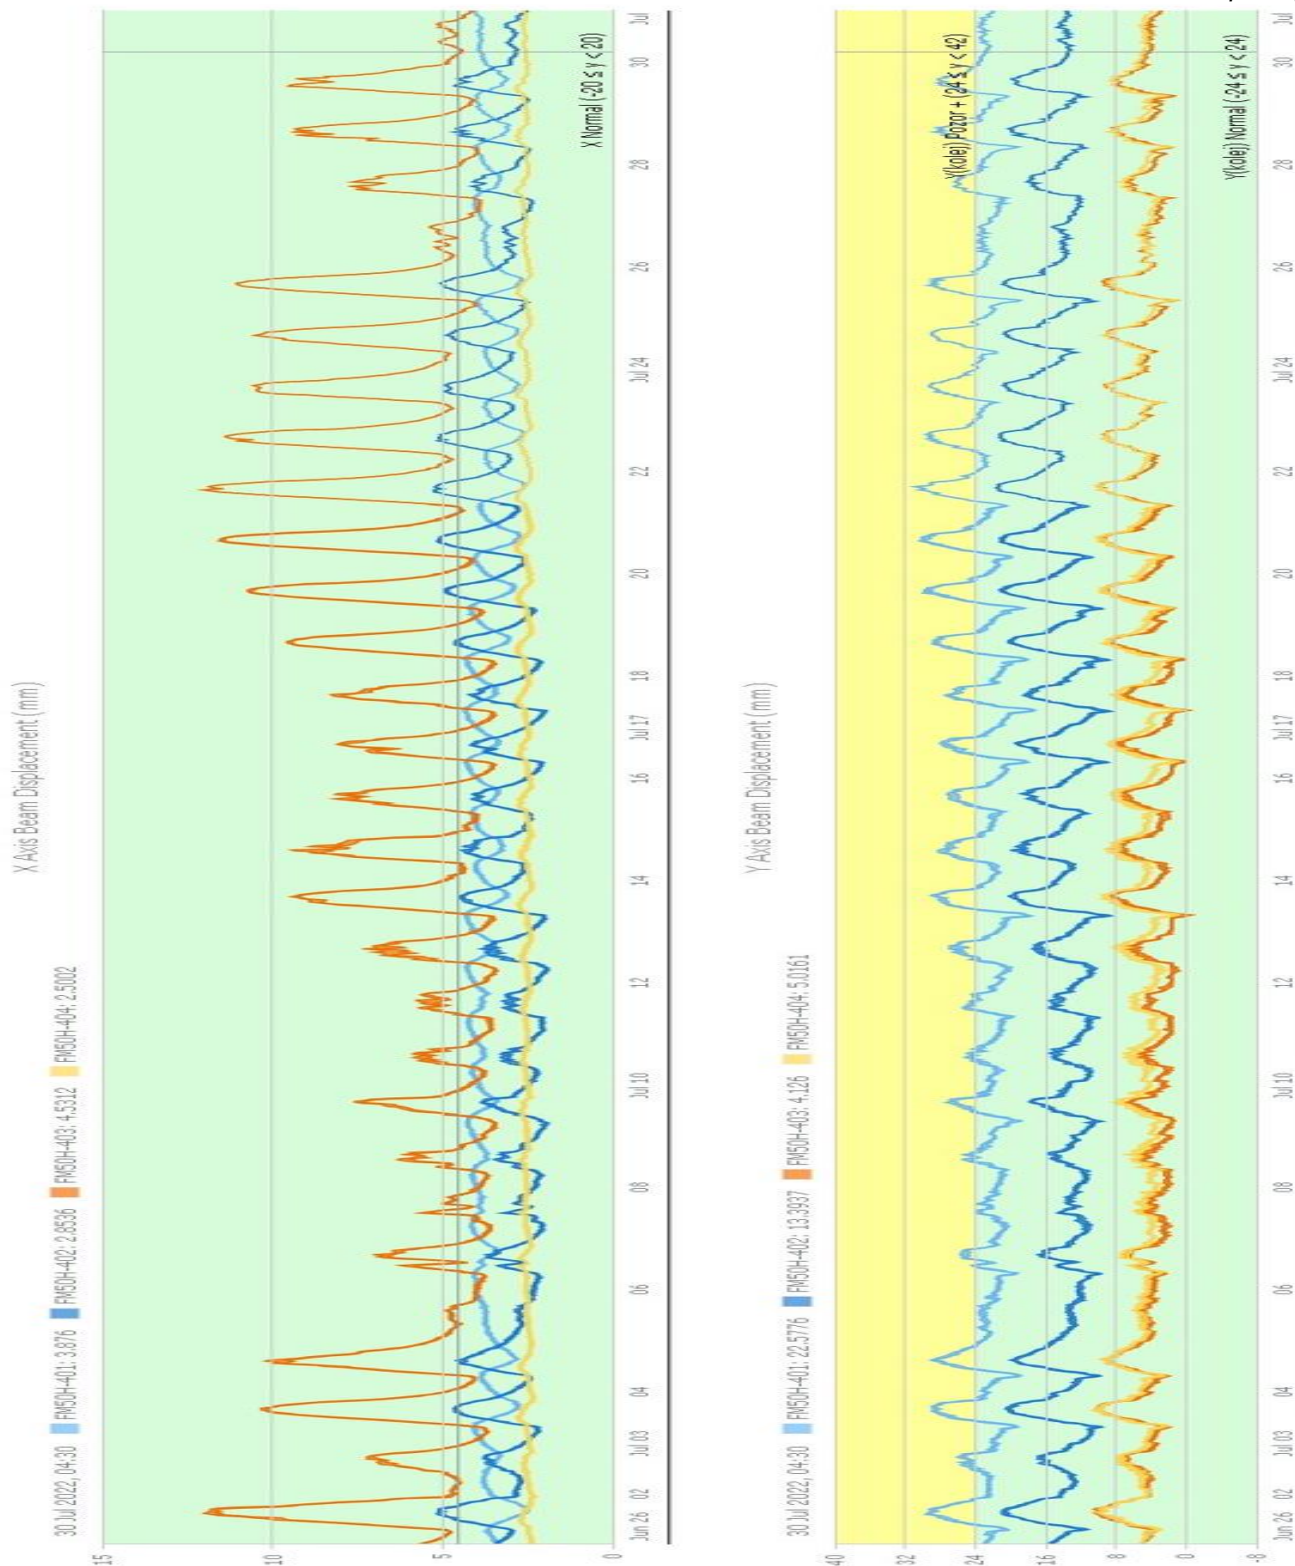
obr. 2 - Změna polohy

Prostorová poloha koleje č. 2 (PPK) je sledována v osách X, Y a Z na bodech 401 – 404 resp. posun koleje na bodech LDS 401 a 402. Pro změnu polohy jsou stanoveny mezní hladiny ± 10 a ± 20 mm. Naměřené hodnoty v období 01. 07. – 31. 07. 2022 jsou přehledně graficky zobrazeny na obr. 2.

Prostorová poloha koleje č. 2 **nevykazuje** překročení stanovených mezních parametrů.

Na základě vyhodnocení GTM při kterém nejsou v žádném sledovaném parametru překročeny stanovené mezní odchylky, navrhuje zvážení možnosti zvýšení rychlosti.

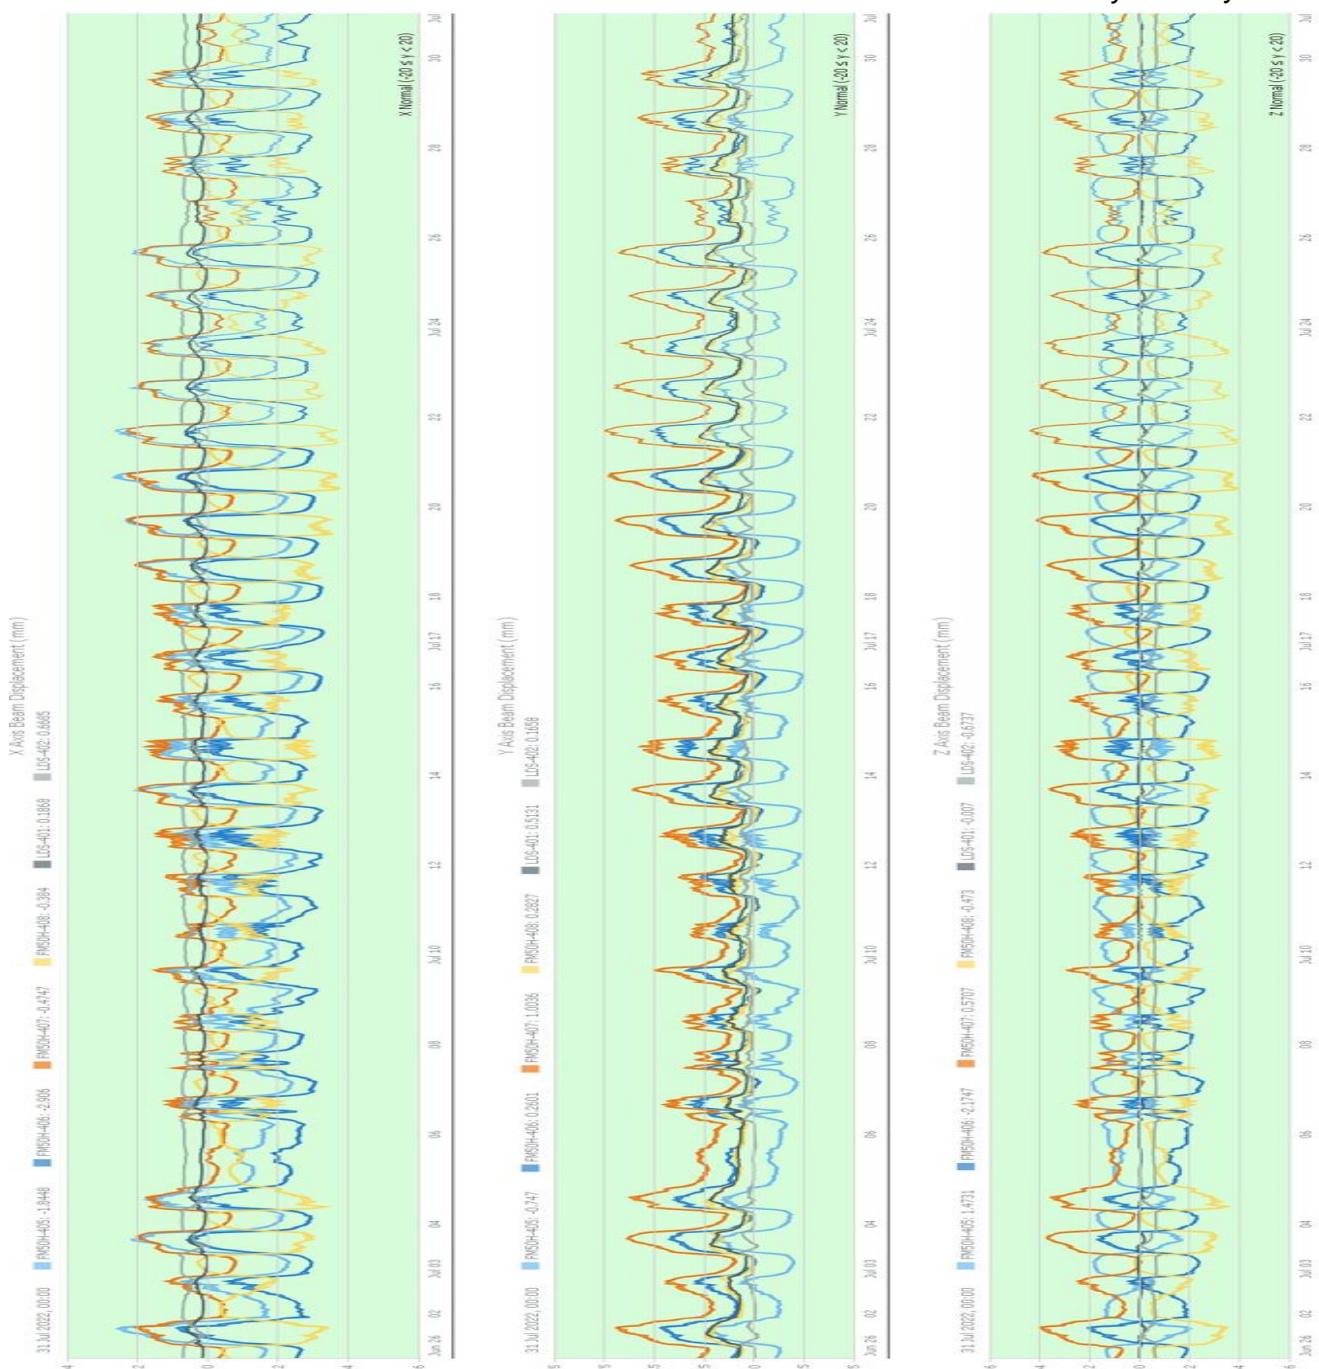
obr. 2 – Posuny měřičských bodů

Změna polohy měřičských bodů je sledována v osách X, Y a Z. Pro změnu polohy jsou stanoveny mezní hladiny ± 20 a ± 40 mm. Naměřené hodnoty jsou přehledně graficky zobrazeny na obr. 2.

Prostorová poloha měřičských bodů na štětovnicových stěnách I, II a III **nevykazuje** překročení stanovených mezních parametrů.

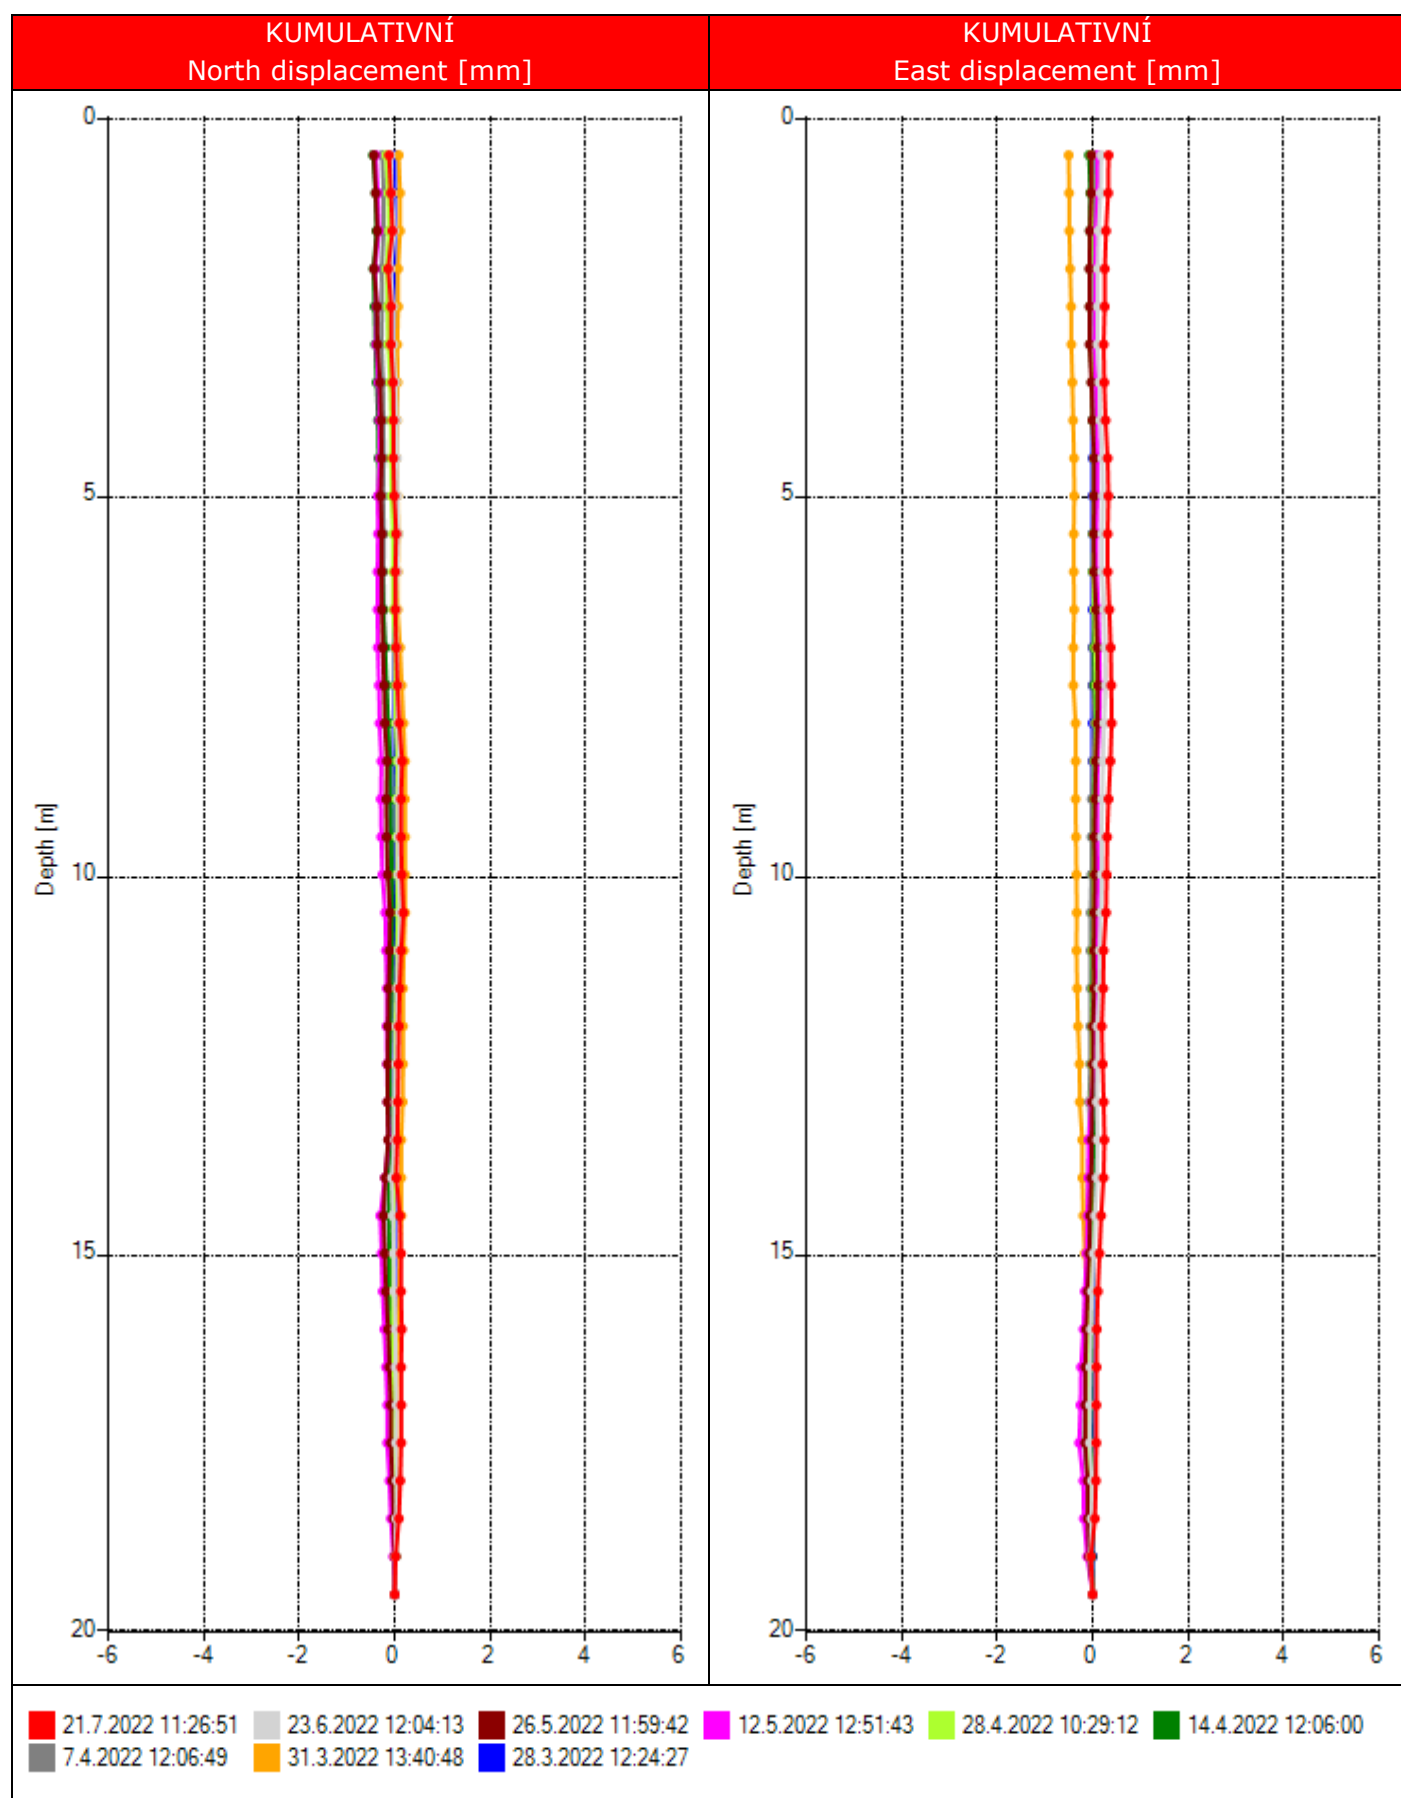
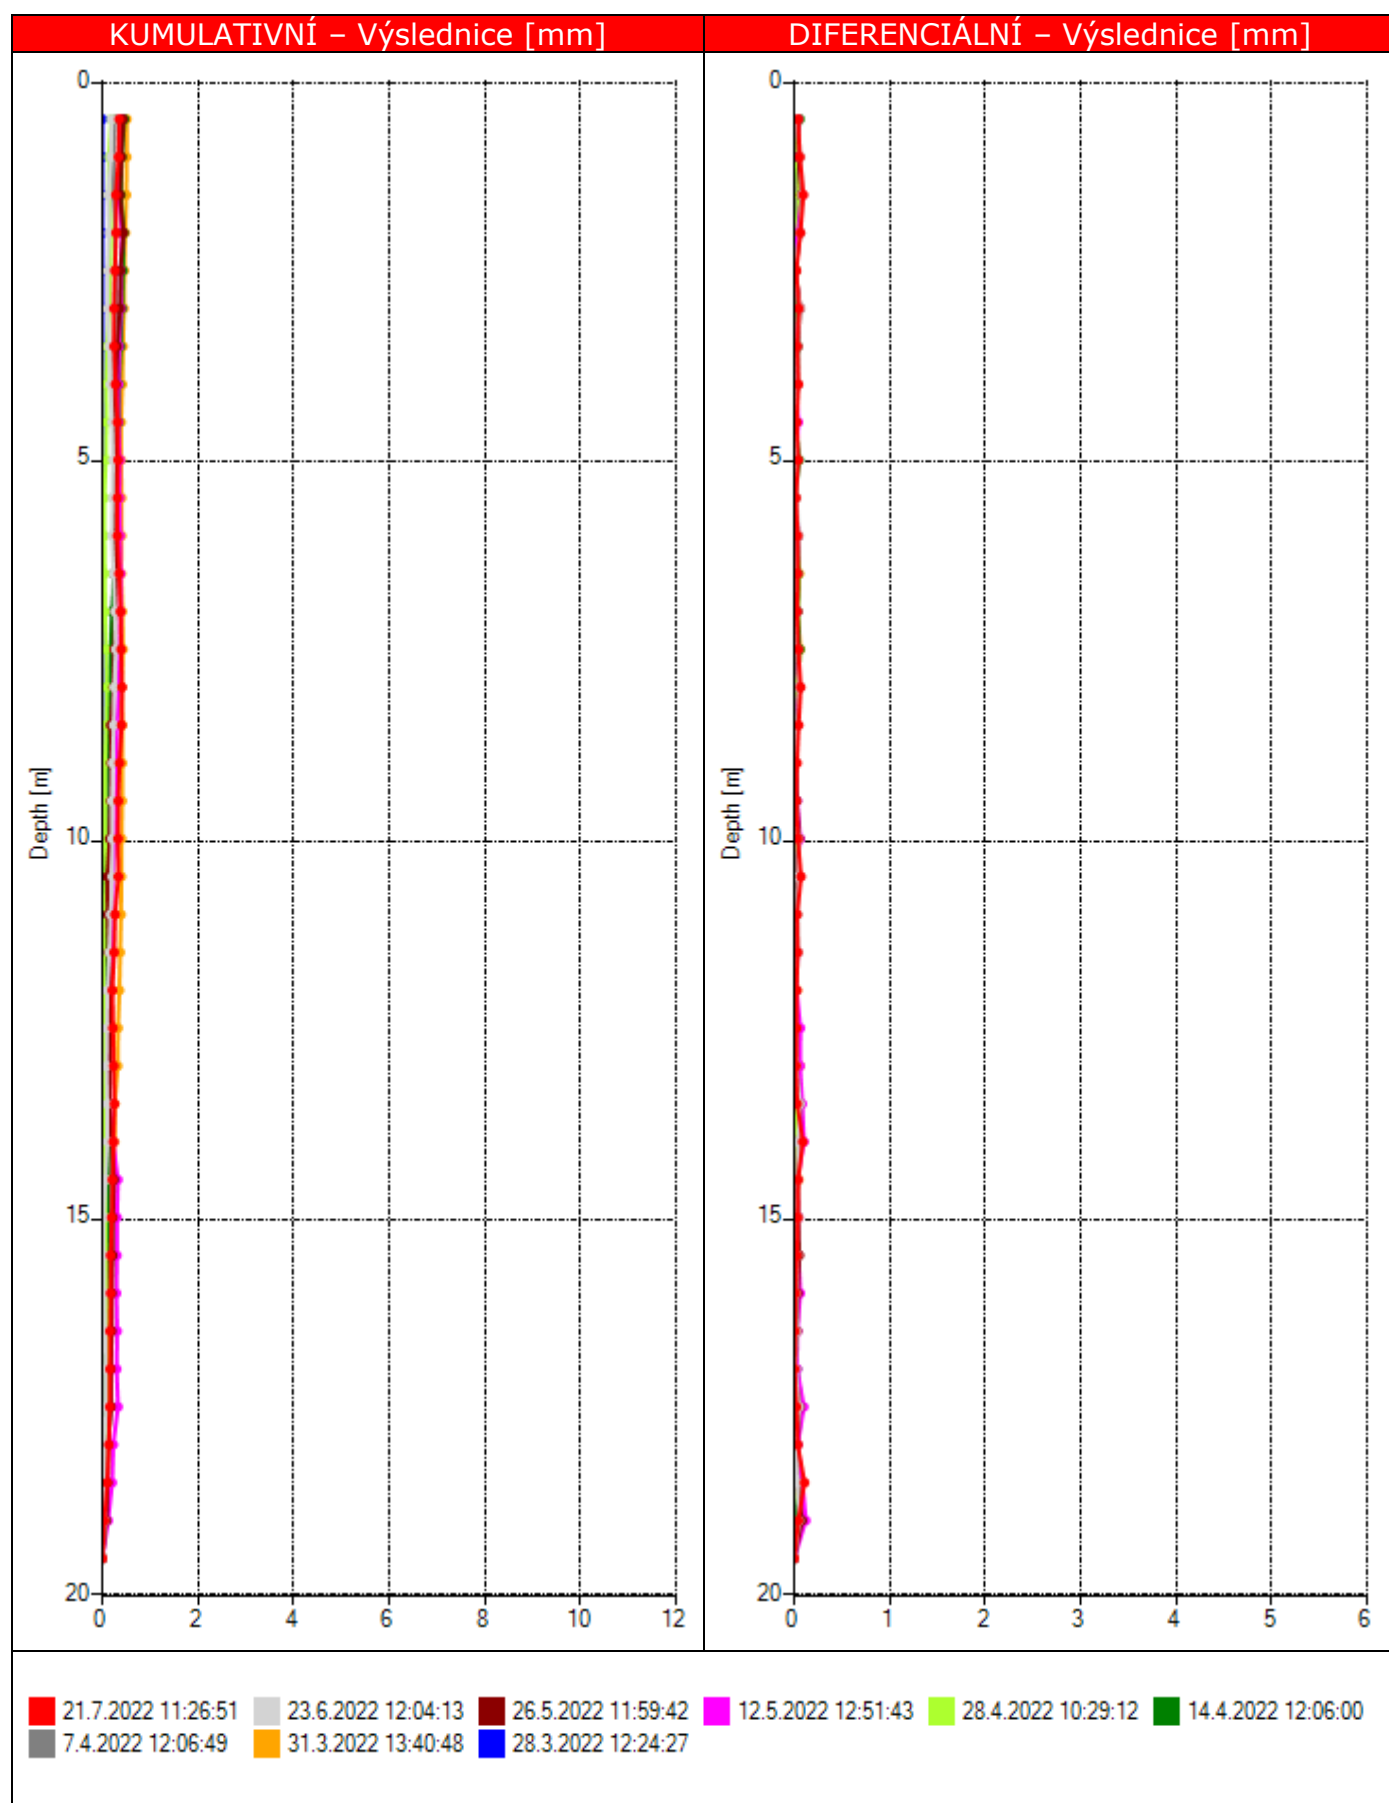
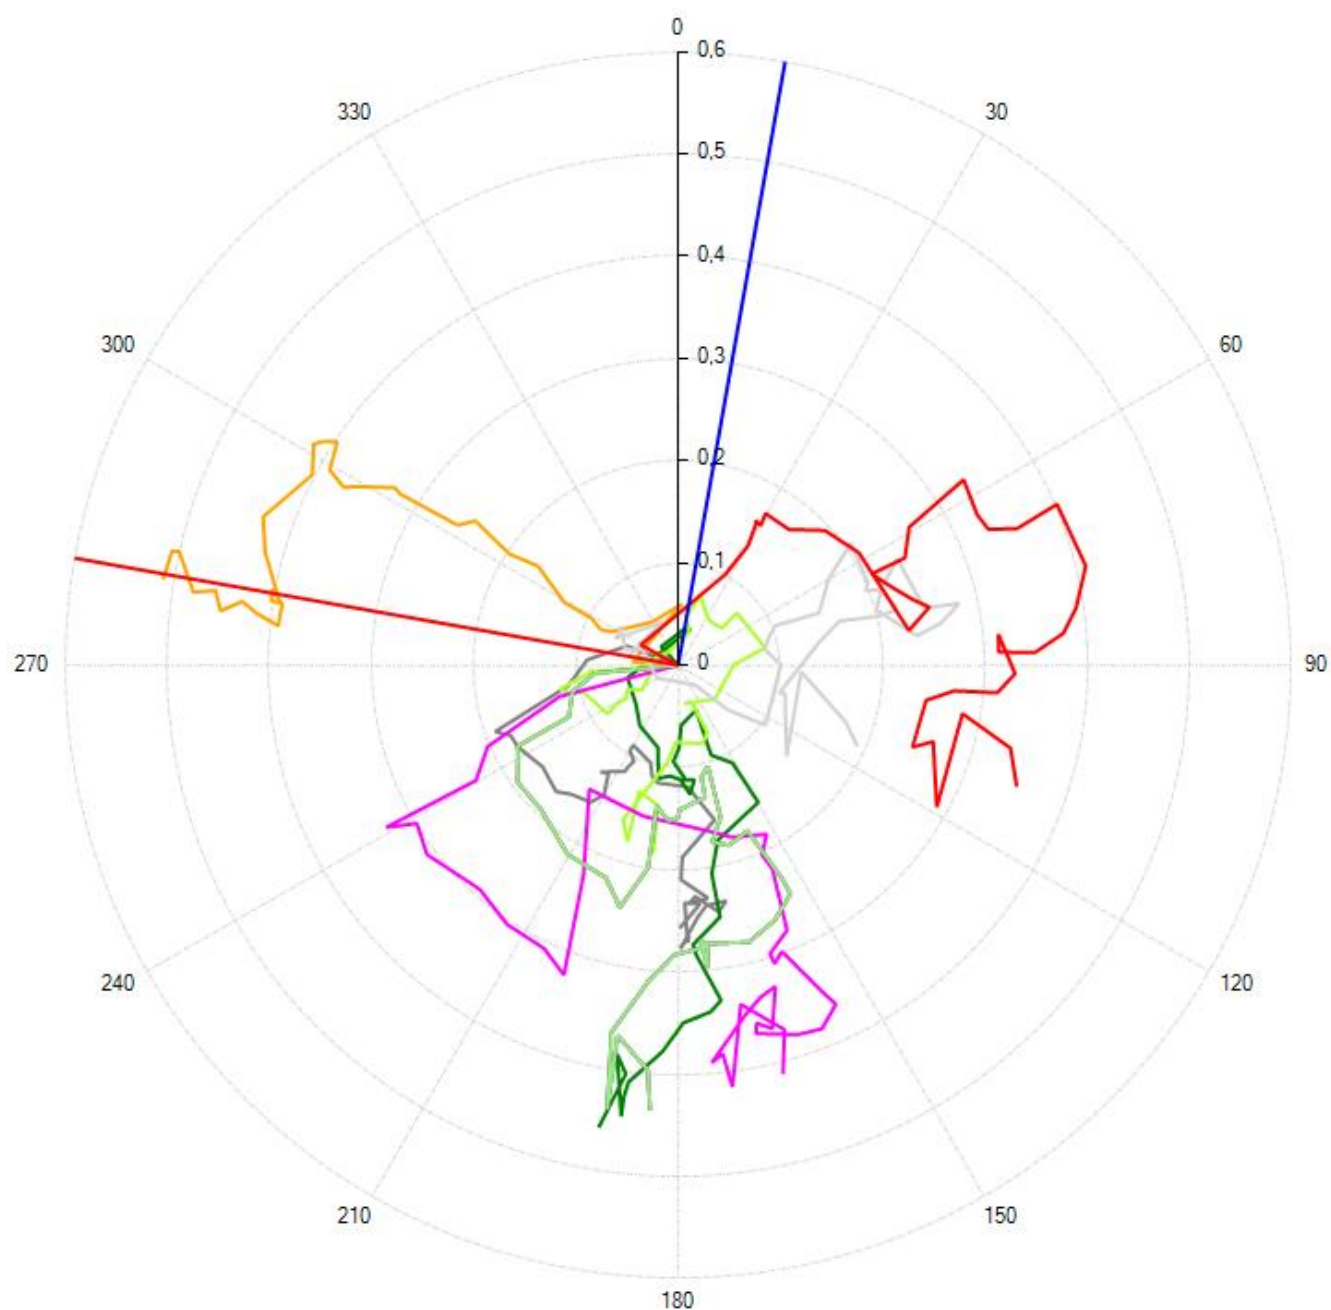
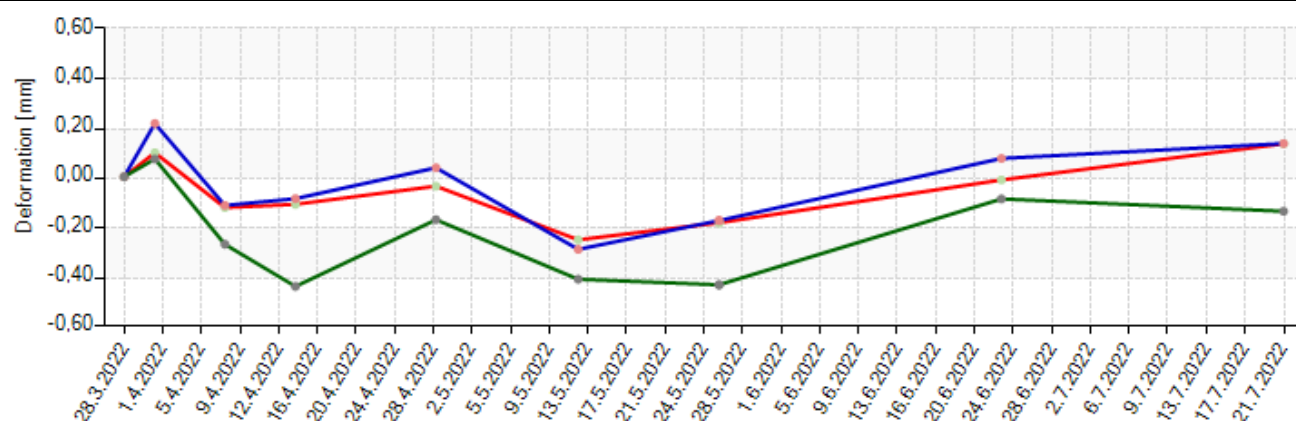
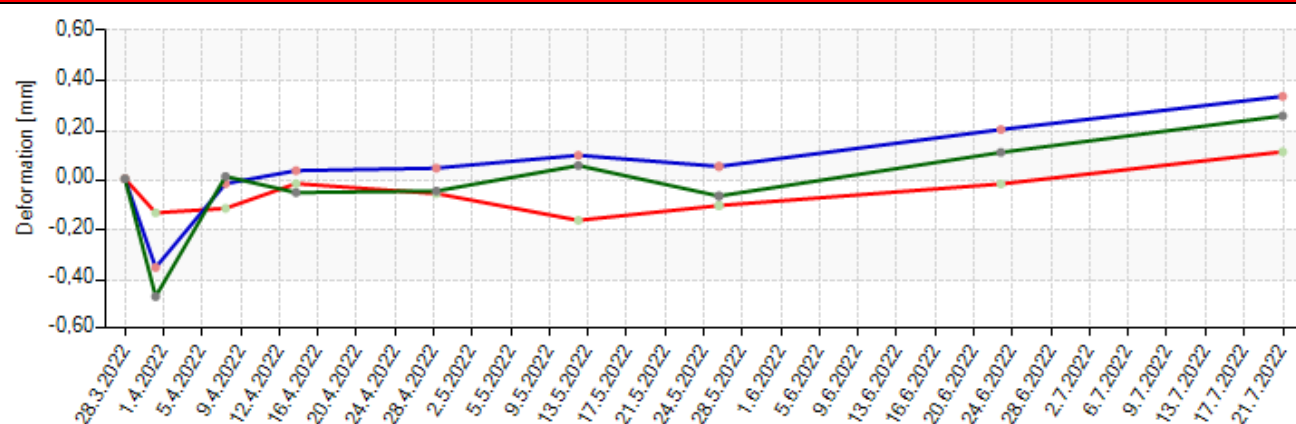
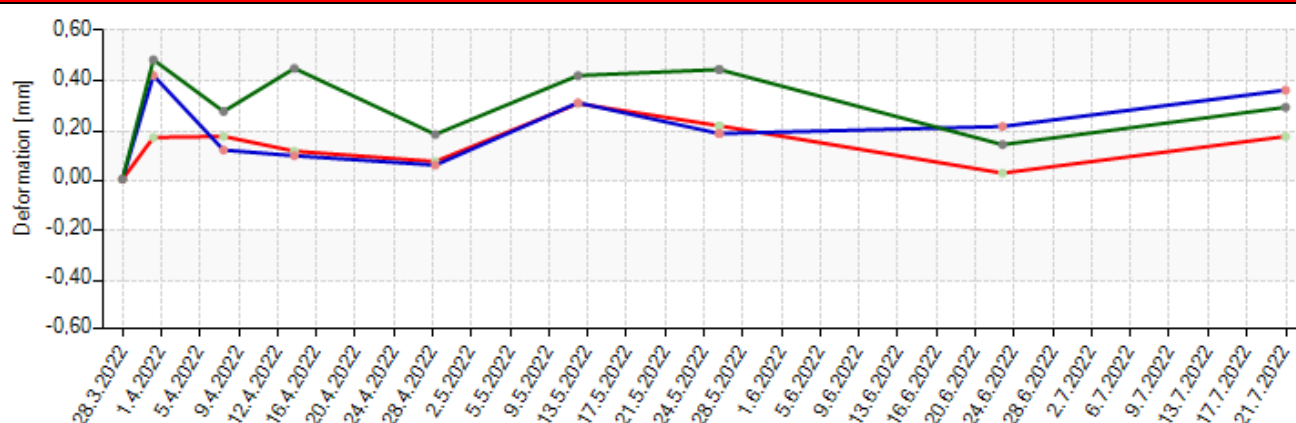
Inklinometrické měření – IN 1

- výsledky **nevykazují** žádné abnormální hodnoty

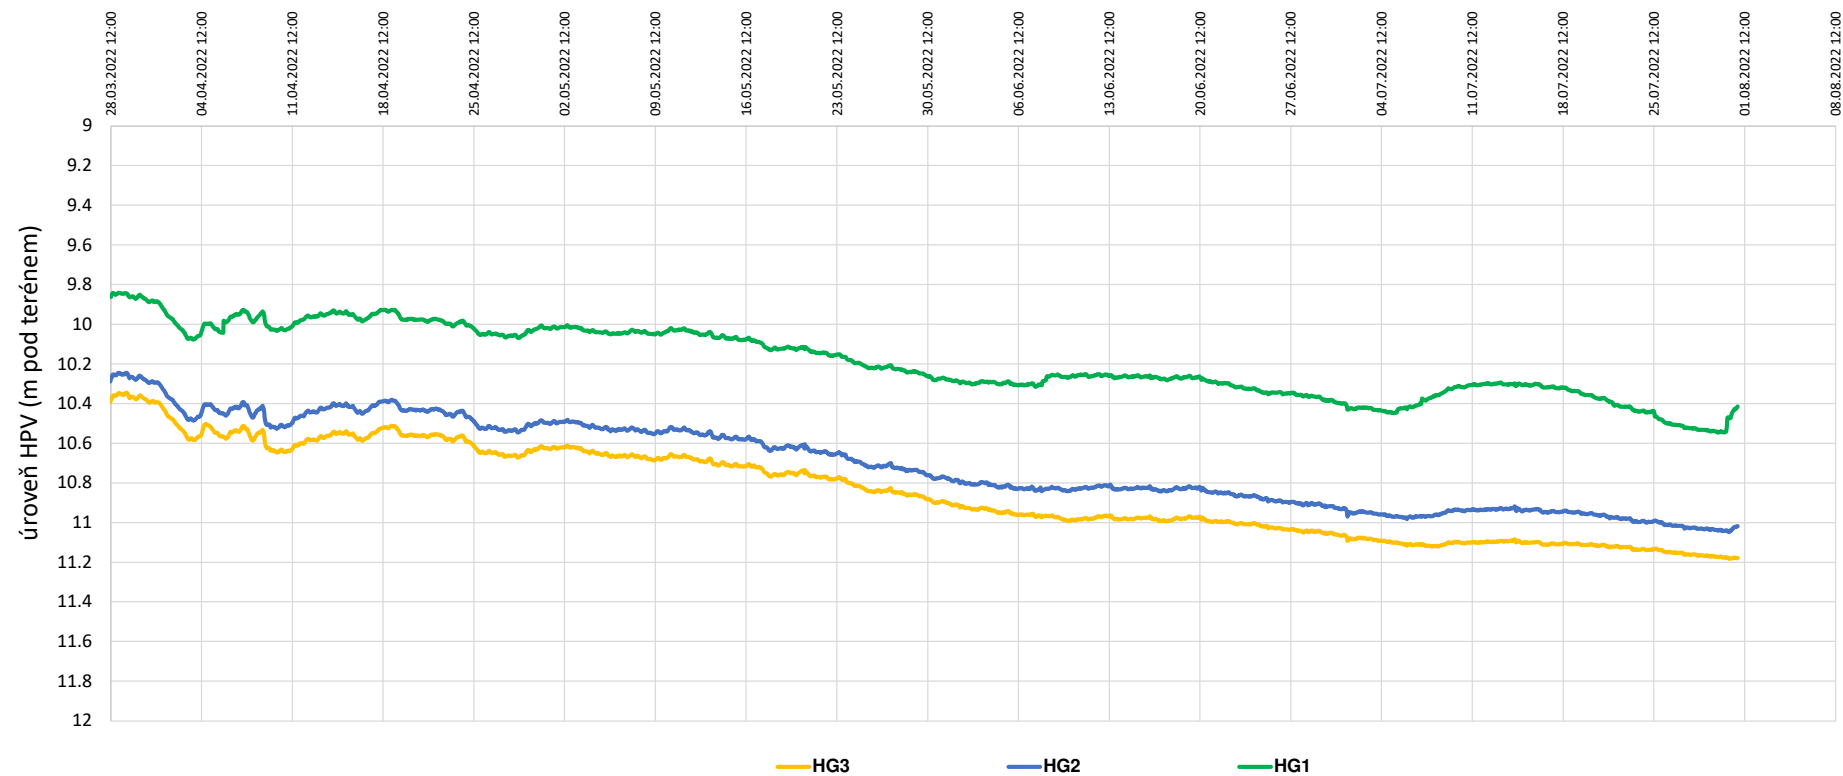
Lidečko - sanace sesuvu - vývoj HPV

- hladiny podzemní vody v sondách **zaklesává** hlouběji pod terén, což je skutečnost **příznivě ovlivňující stabilitu svažitého území.**
