**Sanace nestabilního úseku Valašská Polanka –
Horní Lideč v km 20,019 – 21,248**

GEOTECHNICKÝ MONITORING

11. DÍLČÍ ZPRÁVA

Duben 2023

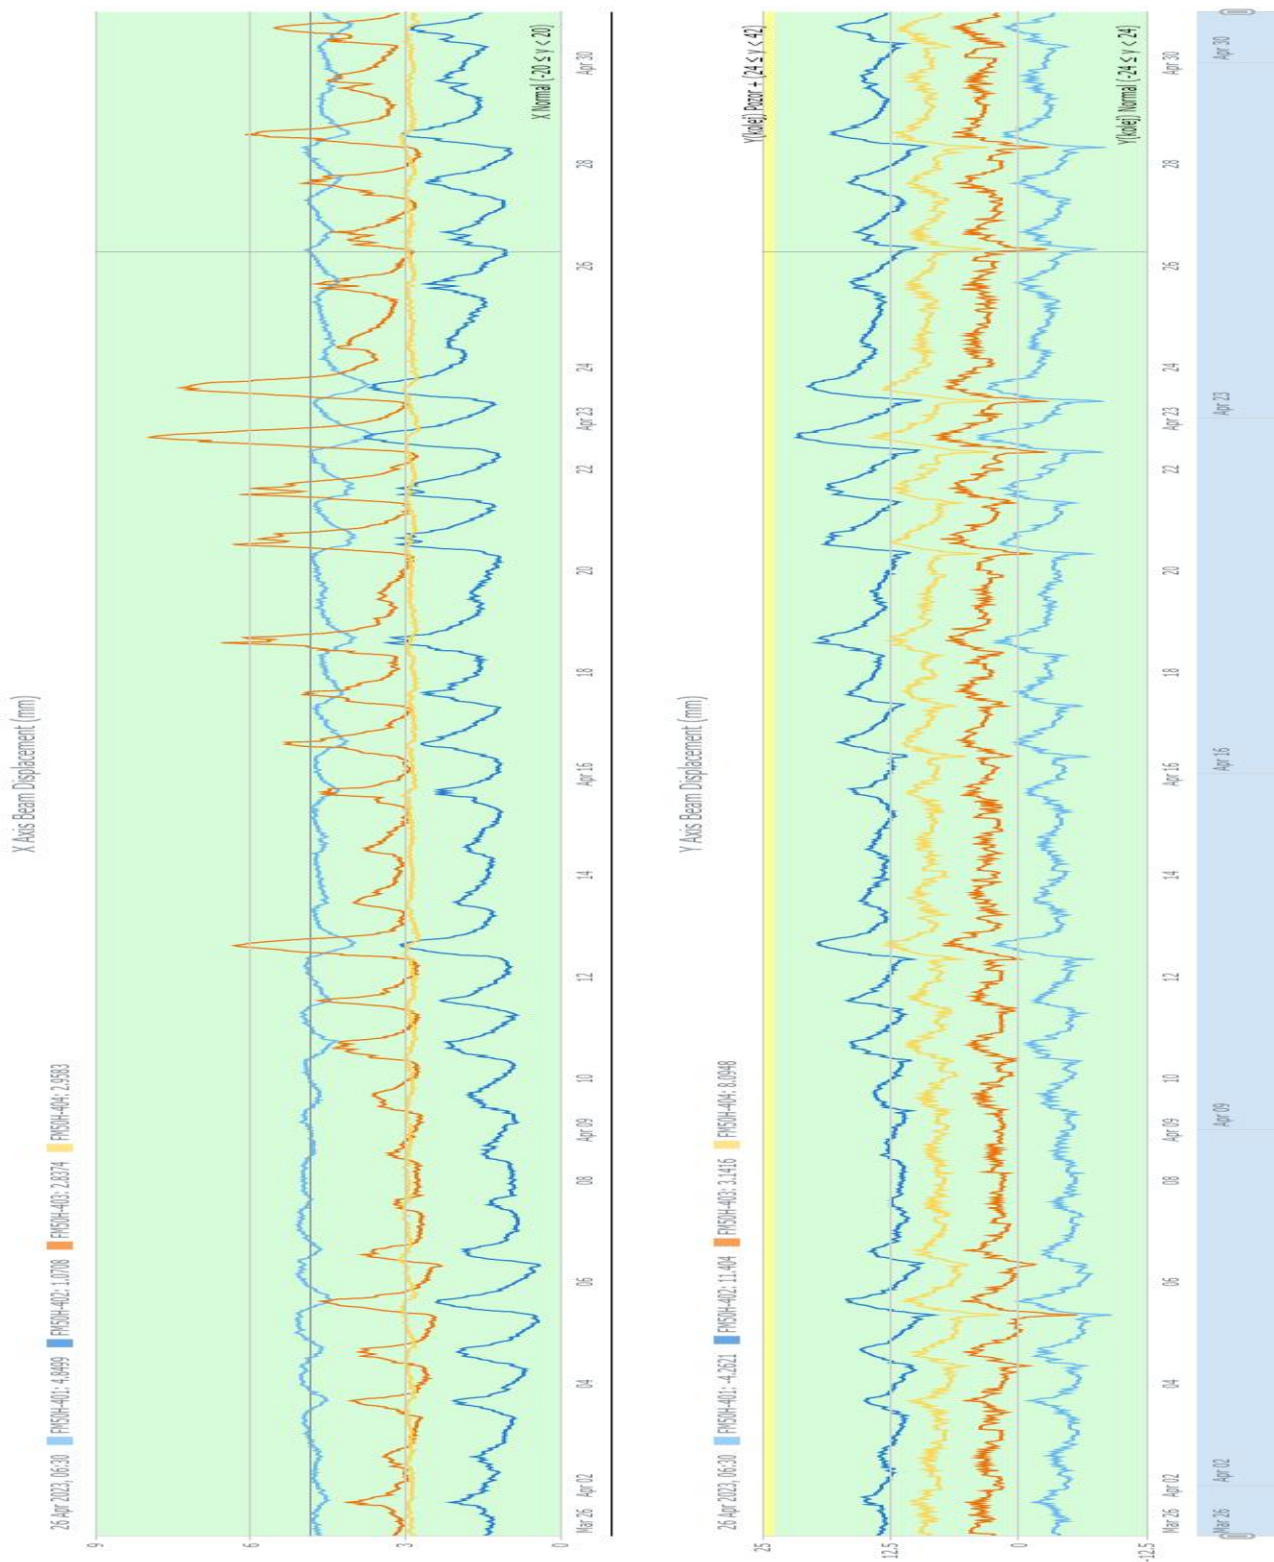
obr. 2 - Změna polohy

Prostorová poloha koleje č. 2 (PPK) je sledována v osách X, Y a Z na bodech 401 – 404 resp. posun koleje na bodech LDS 401 a 402. Pro změnu polohy jsou stanoveny mezní hladiny ± 10 a ± 20 mm. Naměřené hodnoty v období 01. 04. ÷ 30. 04. 2023 jsou přehledně graficky zobrazeny na obr. 2.

Prostorová poloha koleje č. 2 **nevykazuje** překročení stanovených mezních parametrů.

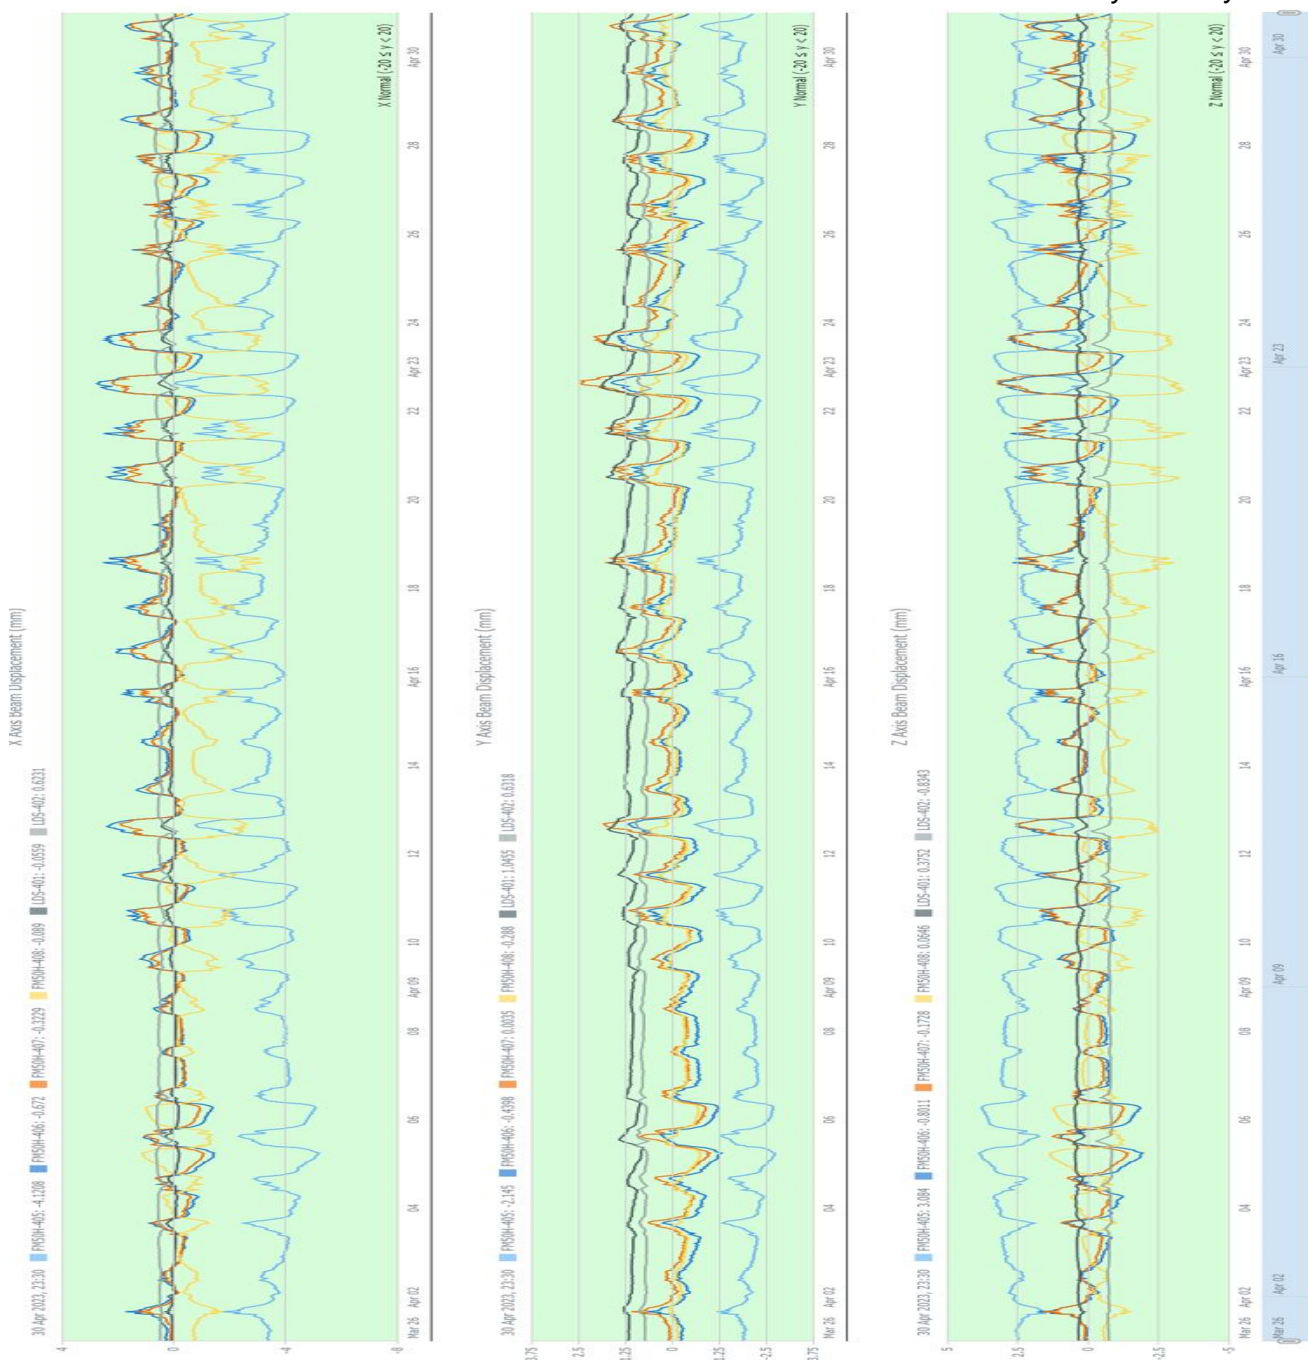
obr. 3 – Posuny měřičských bodů

Změna polohy měřičských bodů je sledována v osách X, Y a Z. Pro změnu polohy jsou stanoveny mezní hladiny ± 20 a ± 40 mm. Naměřené hodnoty jsou přehledně graficky zobrazeny na obr. 3.

Prostorová poloha měřičských bodů na štětovnicových stěnách I, II a III **nevykazuje** překročení stanovených mezních parametrů.
