**Sanace nestabilního úseku Valašská Polanka –  
Horní Lideč v km 20,019 – 21,248**

**GEOTECHNICKÝ MONITORING**

**16. DÍLČÍ ZPRÁVA**

Září 2023

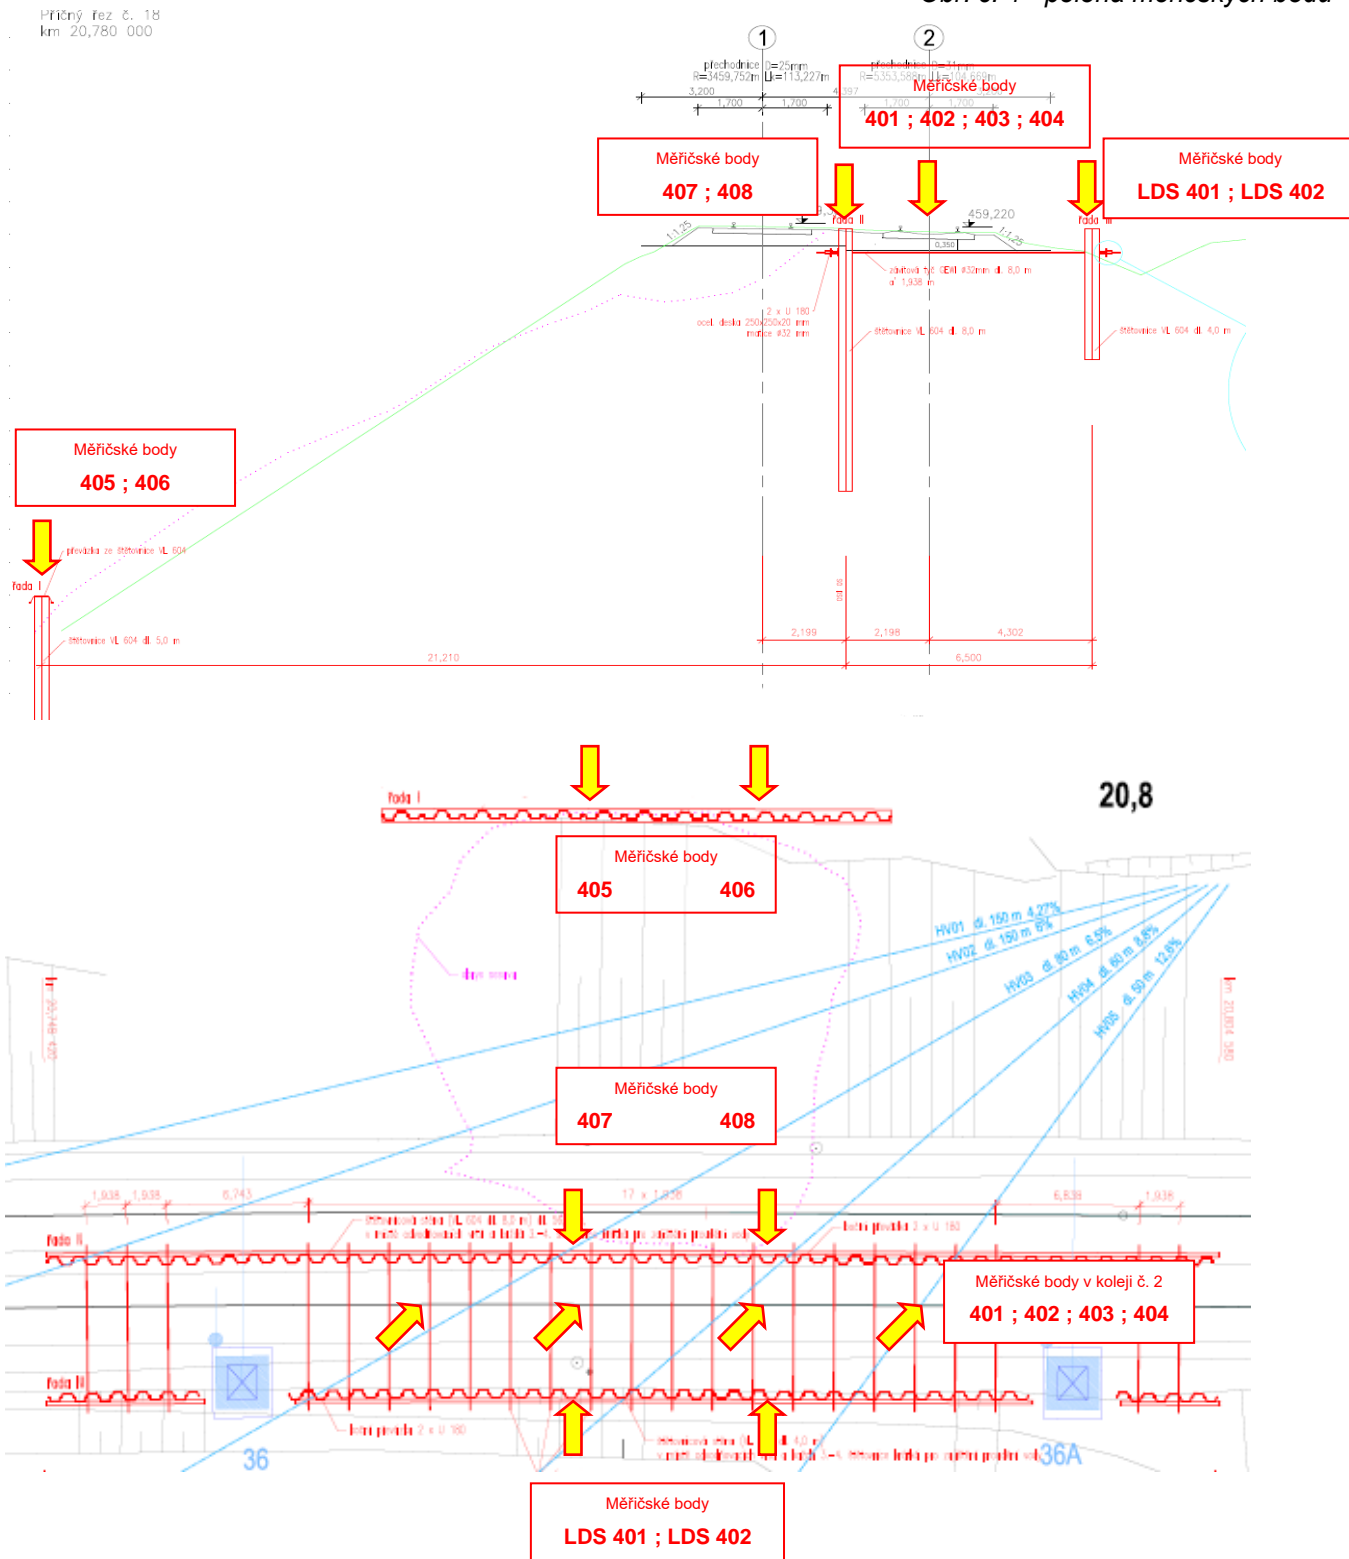
Obr. č. 1 - poloha měřičských bodů

Prostorová poloha koleje č. 2 je kontinuálně měřena prostřednictvím čidel 401, 402, 403 a 404 - viz. obr. 1.

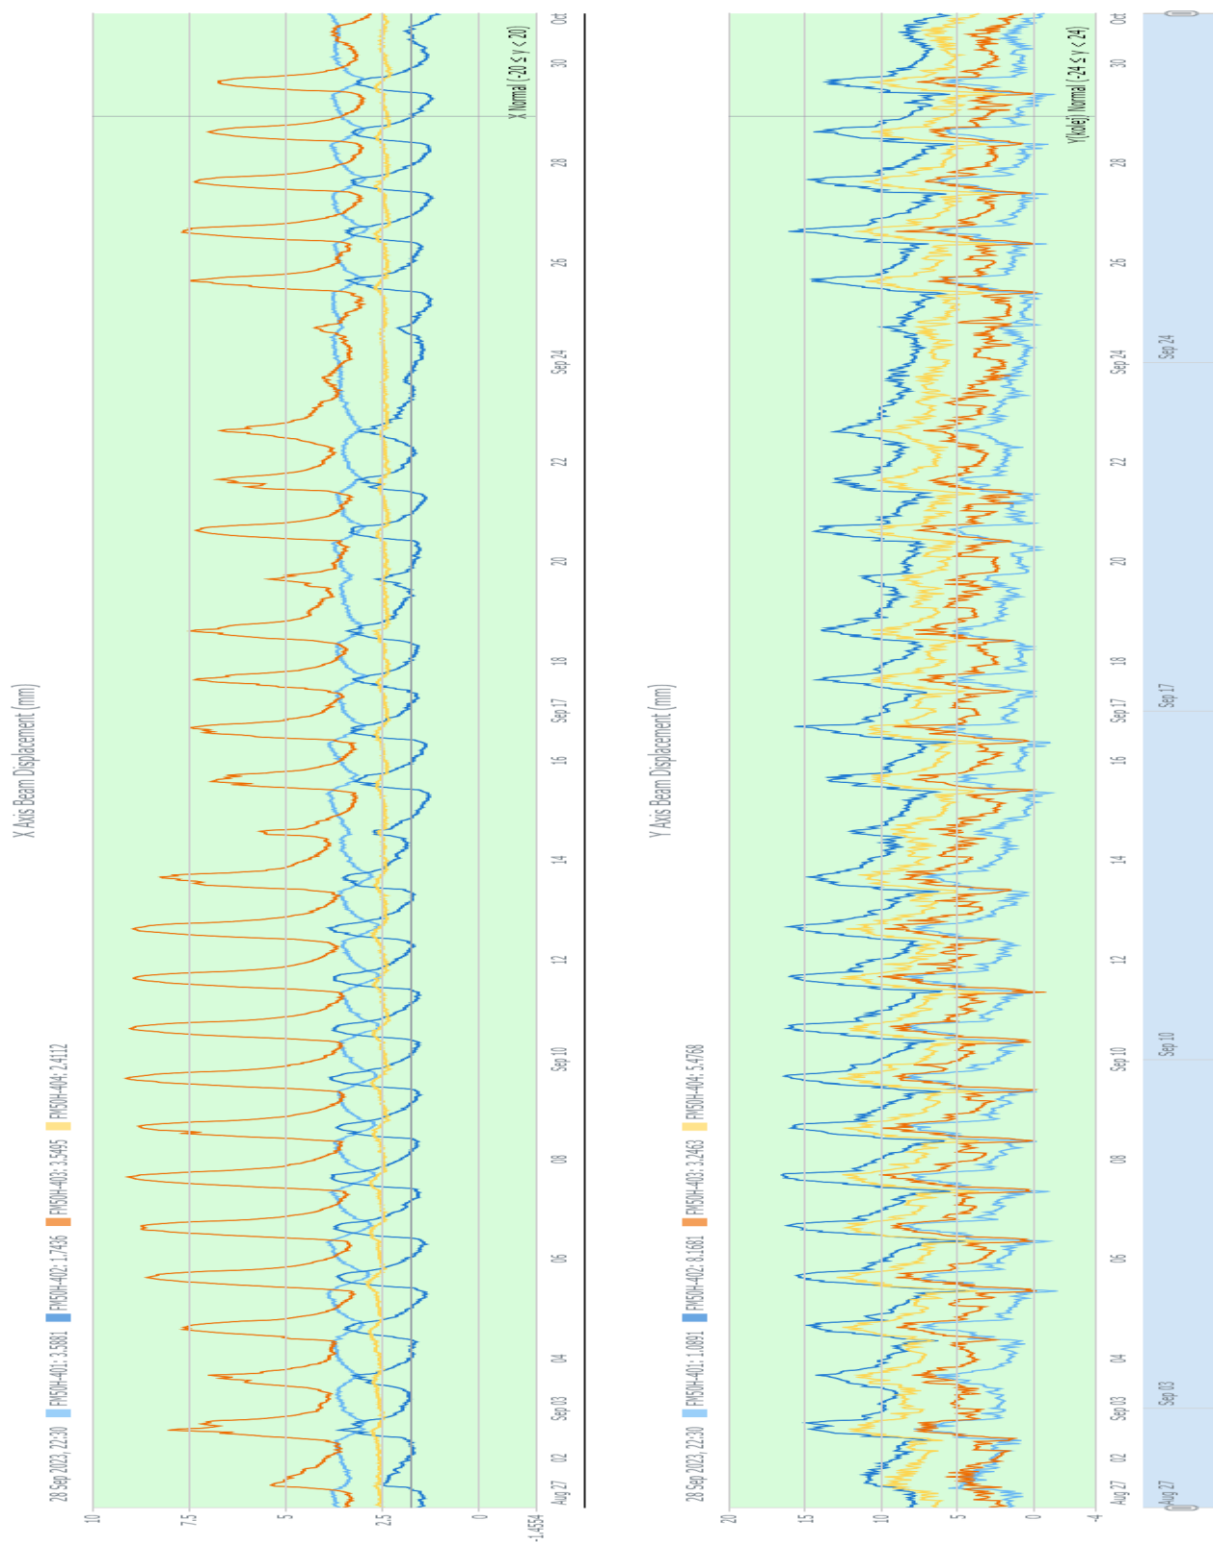
obr. 2 - Změna polohy

Prostorová poloha koleje č. 2 (PPK) je sledována v osách X, Y a Z na bodech 401 – 404 resp. posun koleje na bodech LDS 401 a 402. Pro změnu polohy jsou stanoveny mezní hladiny  $\pm 10$  a  $\pm 20$  mm. Naměřené hodnoty v období 01. 09. ÷ 30. 09. 2023 jsou přehledně graficky zobrazeny na obr. 2.

Prostorová poloha koleje č. 2 **nevykazuje** překročení stanovených mezních parametrů.

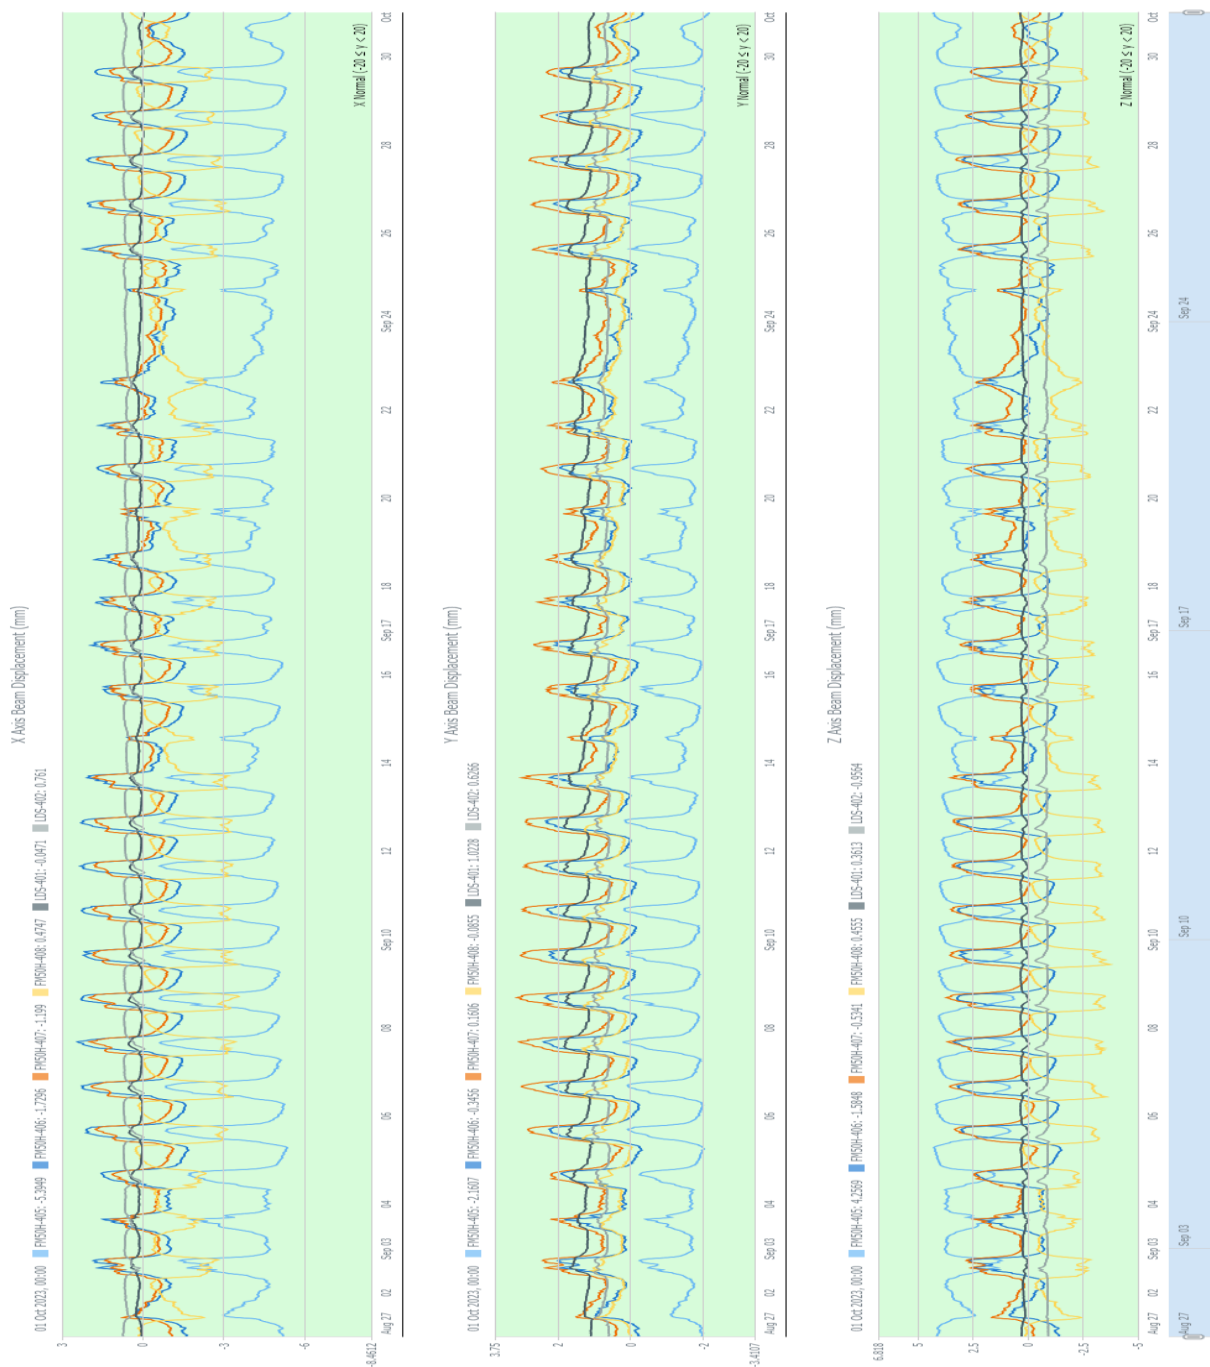
obr. 3 – Posuny měřičských bodů

Změna polohy měřičských bodů je sledována v osách X, Y a Z. Pro změnu polohy jsou stanoveny mezní hladiny  $\pm 20$  a  $\pm 40$  mm. Naměřené hodnoty jsou přehledně graficky zobrazeny na obr. 3.

Prostorová poloha měřičských bodů na štětovnicových stěnách I, II a III **nevykazuje** překročení stanovených mezních parametrů.

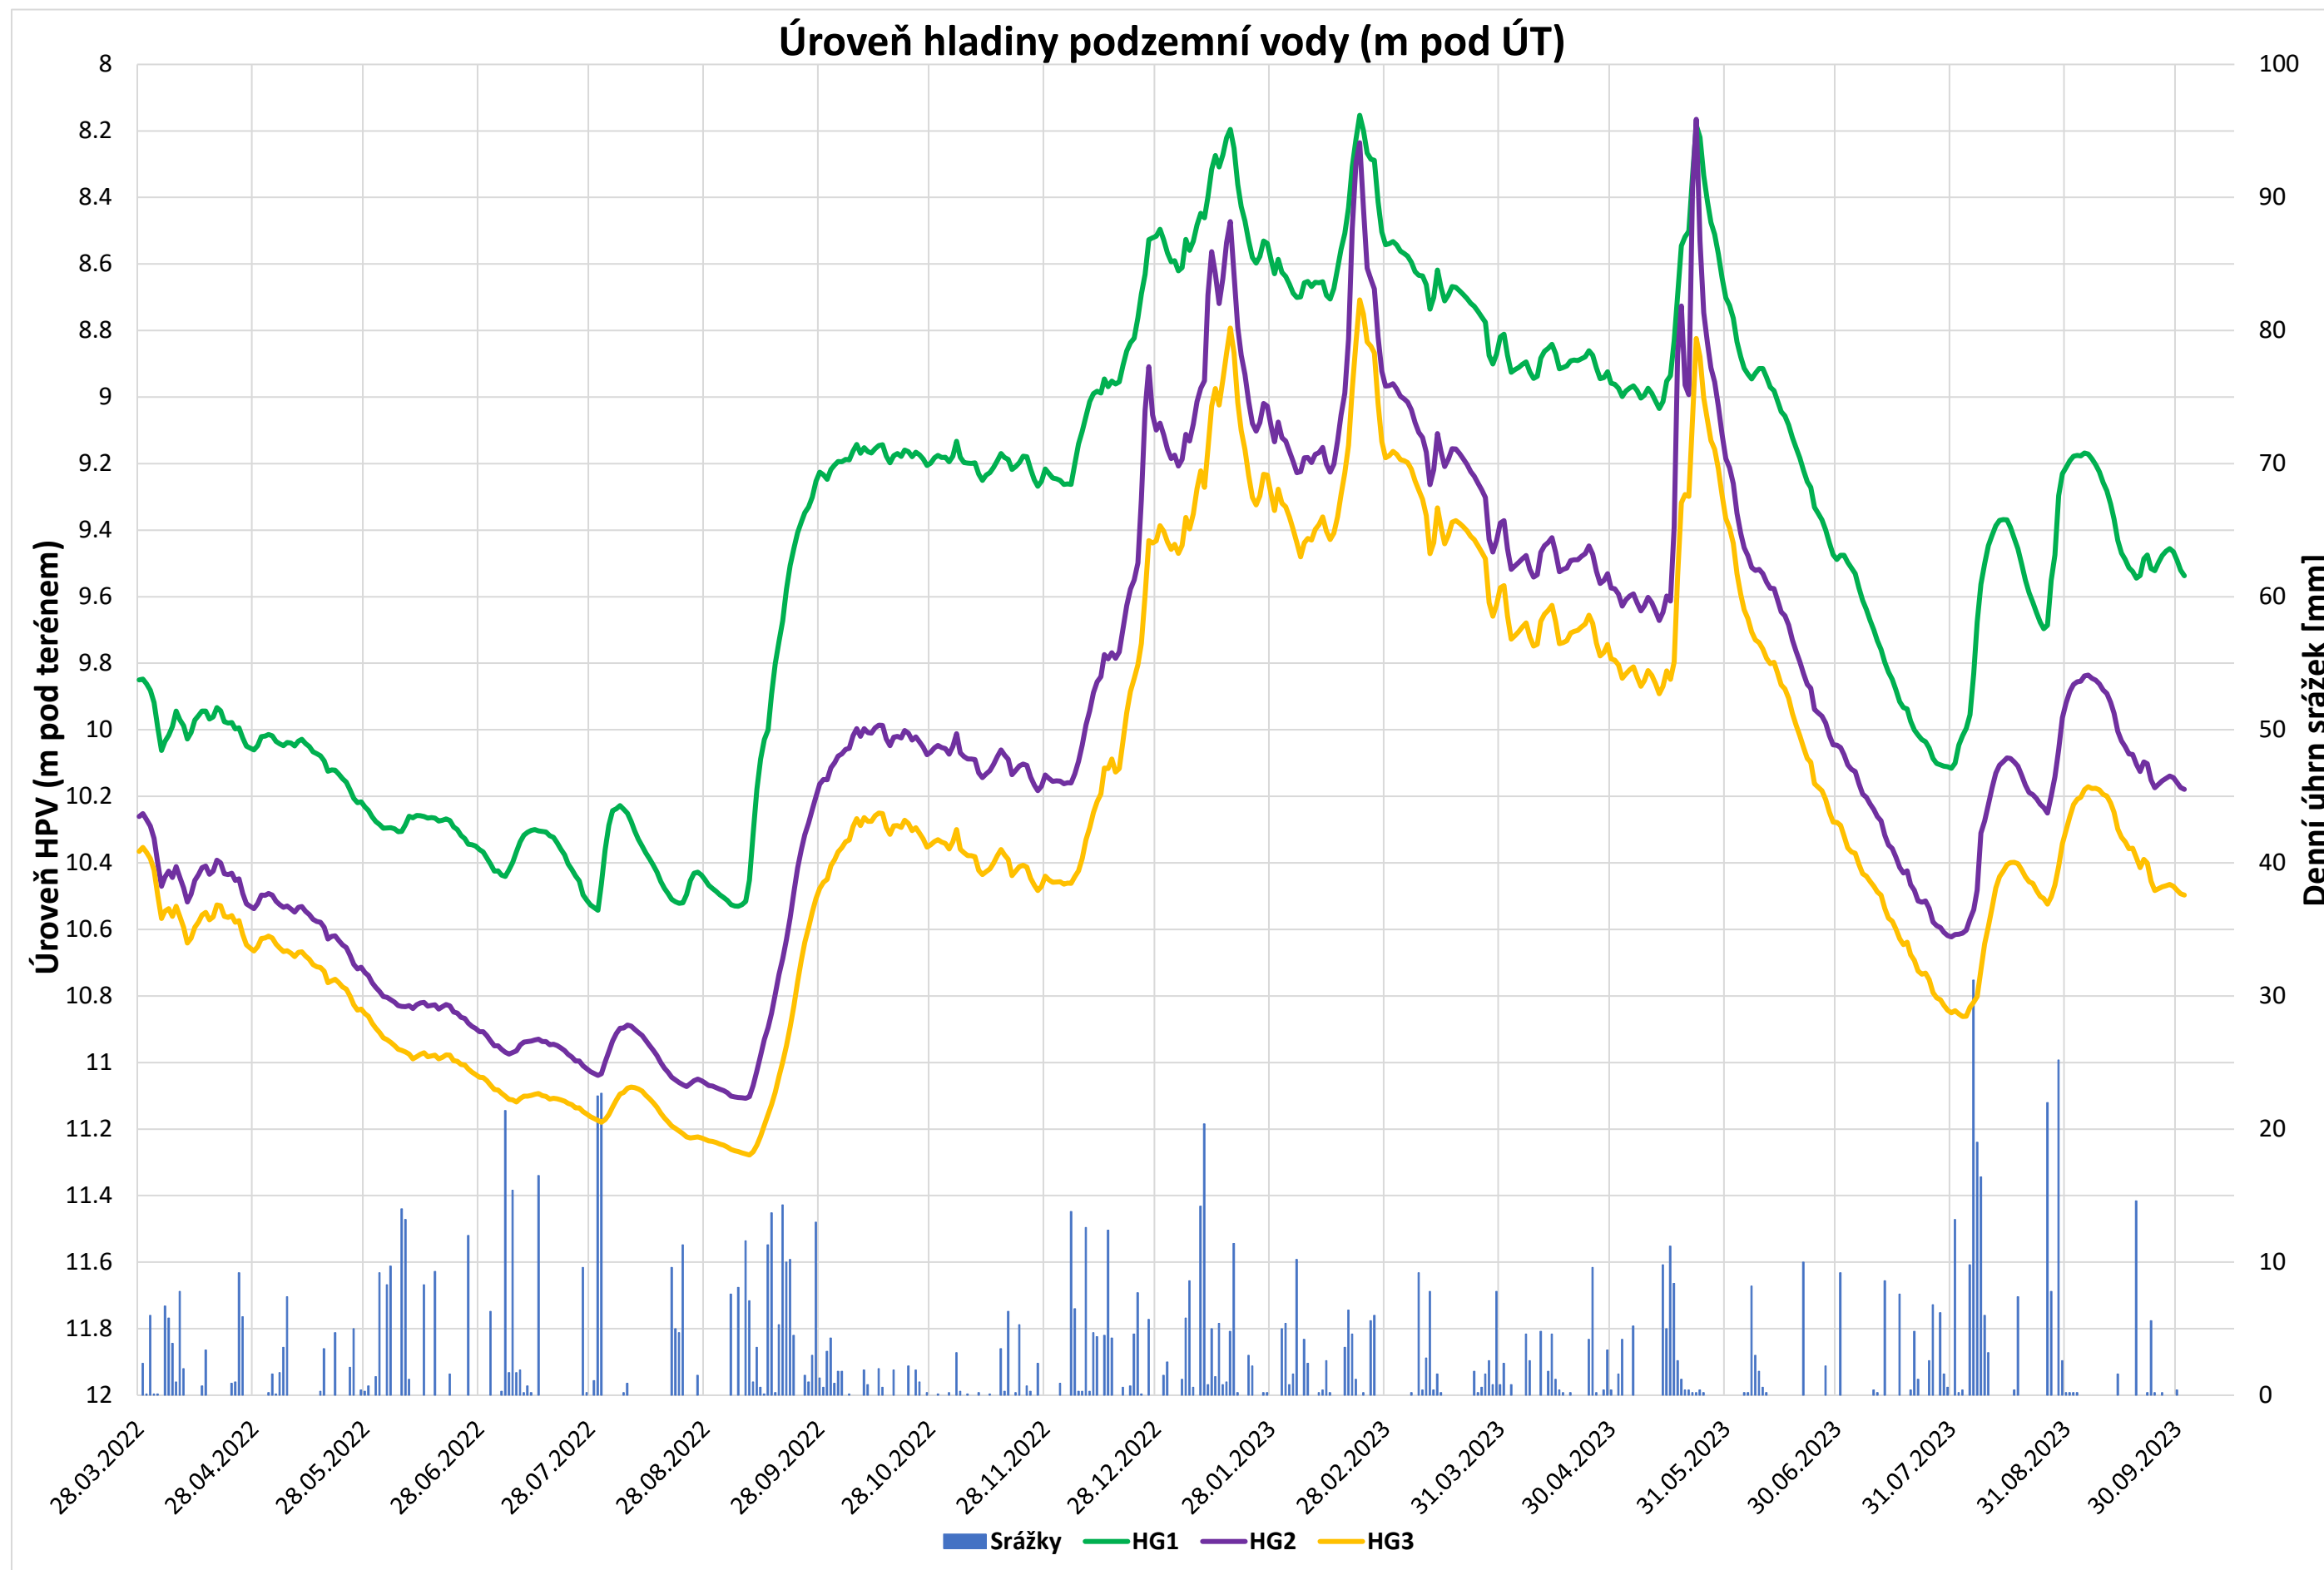
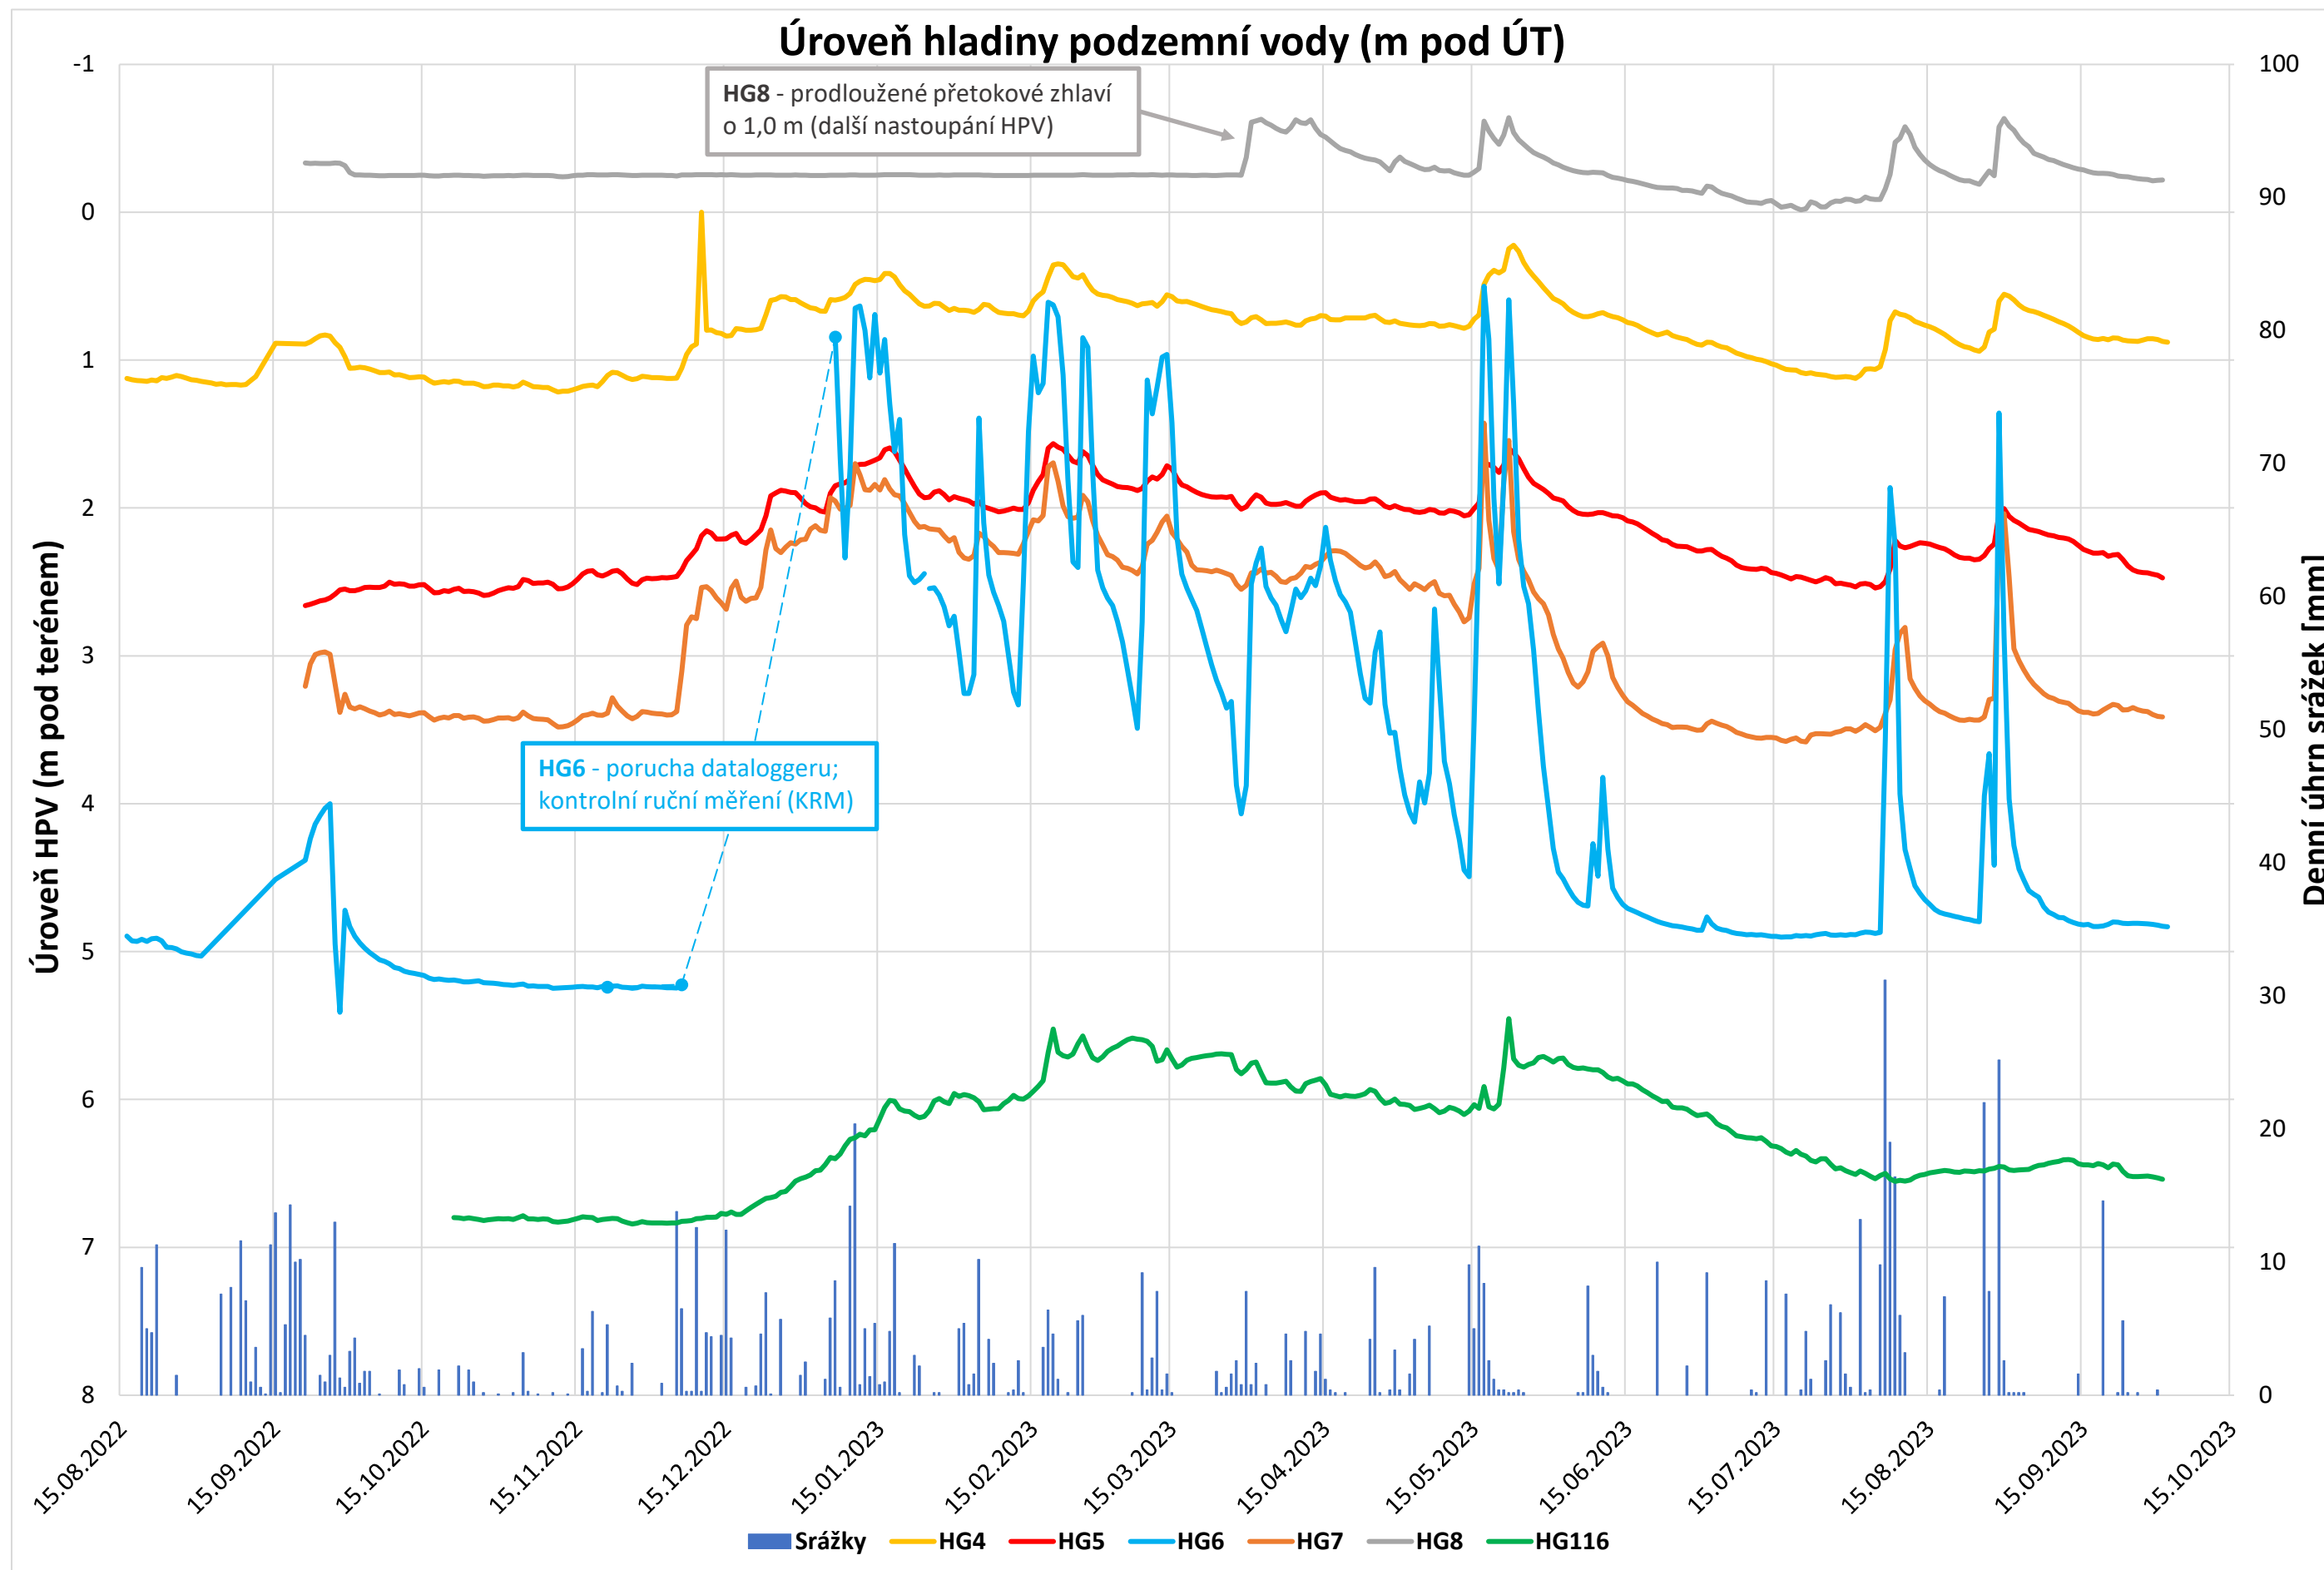
- hladina podzemní vody v sondách zaklesává hlouběji pod terén, což je skutečnost **příznivě ovlivňující stabilitu svažitého území.**
