Generální projektant: TÝM/SAGASTA - Tanvald - Kořenov

Vypracoval: Ing. Martin Svoboda	Zodp. projektant: Ing. Libor Mařík	Kontroloval: Ing. Petr Lapiš	Zpracovatel stavebního objektu: 
Kraj: Liberecký	Traťový úsek/Obec: 1671 Liberec - Harrachov st.hr.	Formát: -	
Investor: Správa železnic, státní organizace; Dlážďená 1003/7; 110 00 Praha 1	Datum: 11/2021		Účel: DSP+PDPS
Akce: Oprava trati v úseku Tanvald - Kořenov SO 03-17-01 TUNEL DESENSKÝ km 29,438 - 29,690		Č. zakázky: 64020136	Změna: Č. kopie:
Obsah dokumentace: VYHODNOCENÍ ZJIŠTĚNÝCH ZÁVAD		Měřítko: -	Část dokumentace: E.1.7.2
			.08

## Desenský tunel

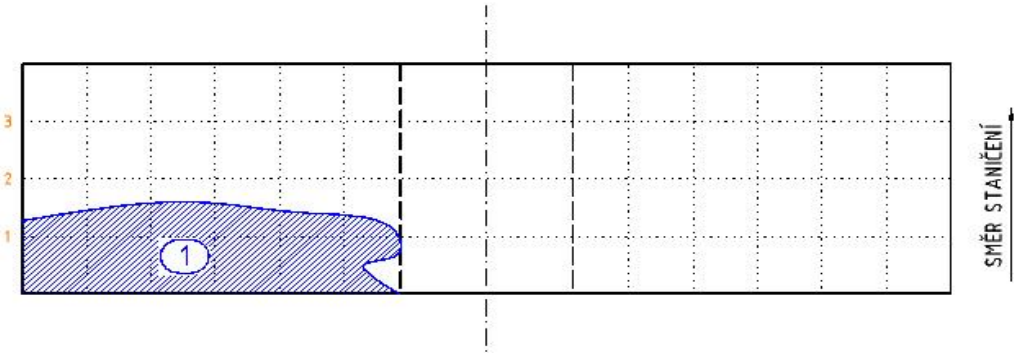
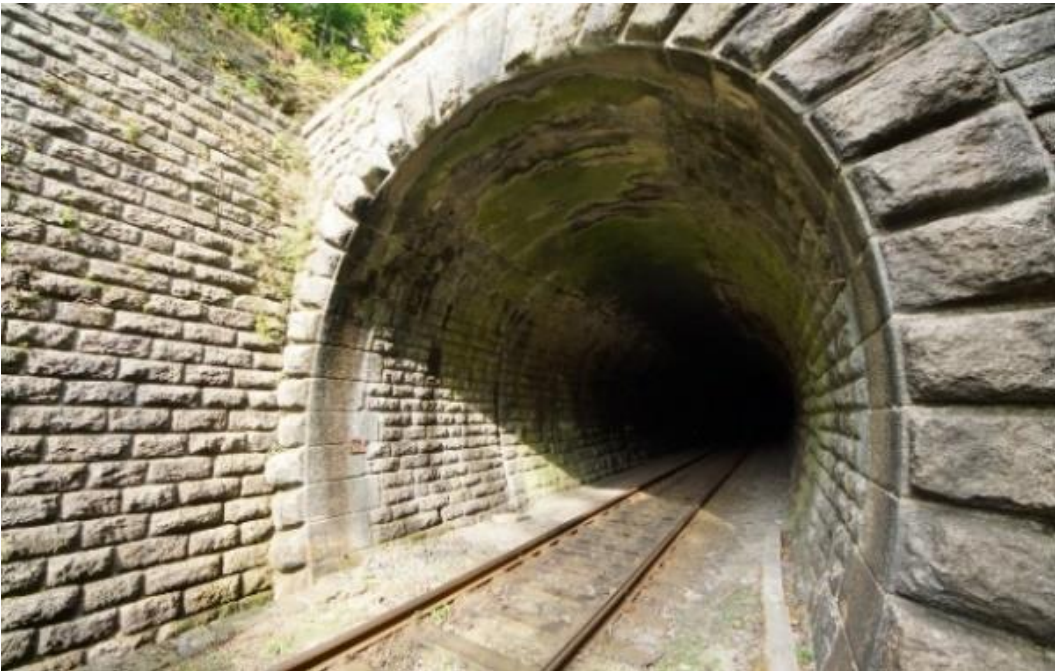
P1

Průsaky					
Č. poruchy	Umístění		Popis	Poznámka	Sanace
1	Ol	ZB	V3	Voda vytéká z pod SB a portálové stěny	T2/T3
2	K	ZB	V3	Voda vytéká z portálové stěny	T7
3					
4

Poznámky:  
Ve vrcholu klenby byl aplikovaný SB tl. 6 cm v pásu šířky cca 2,6 m. Tento je zdegradovaný, po stranách opadavý, místy s trhlinami. Vlevo trati vytéká voda z portálové stěny a na začátku portálového pasu z pod SB.

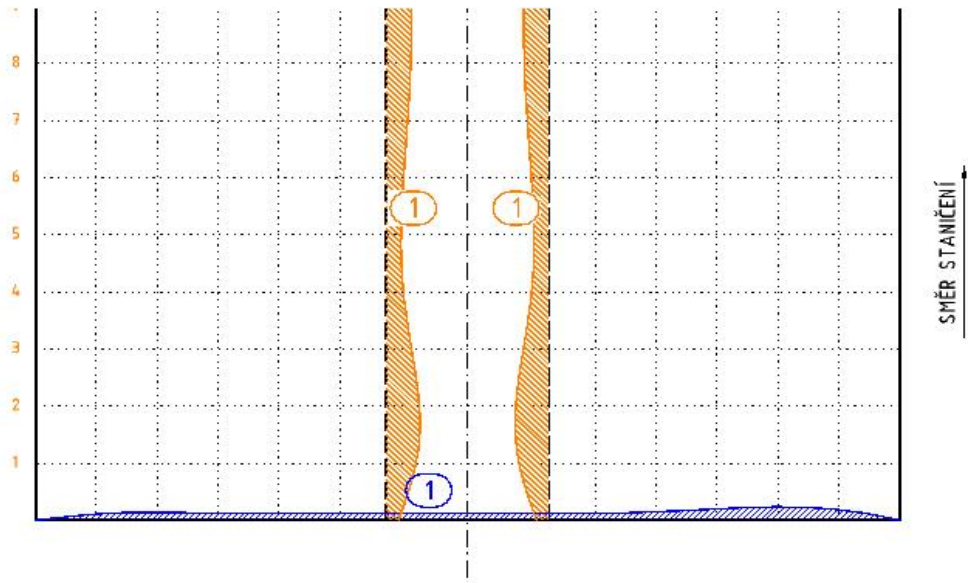
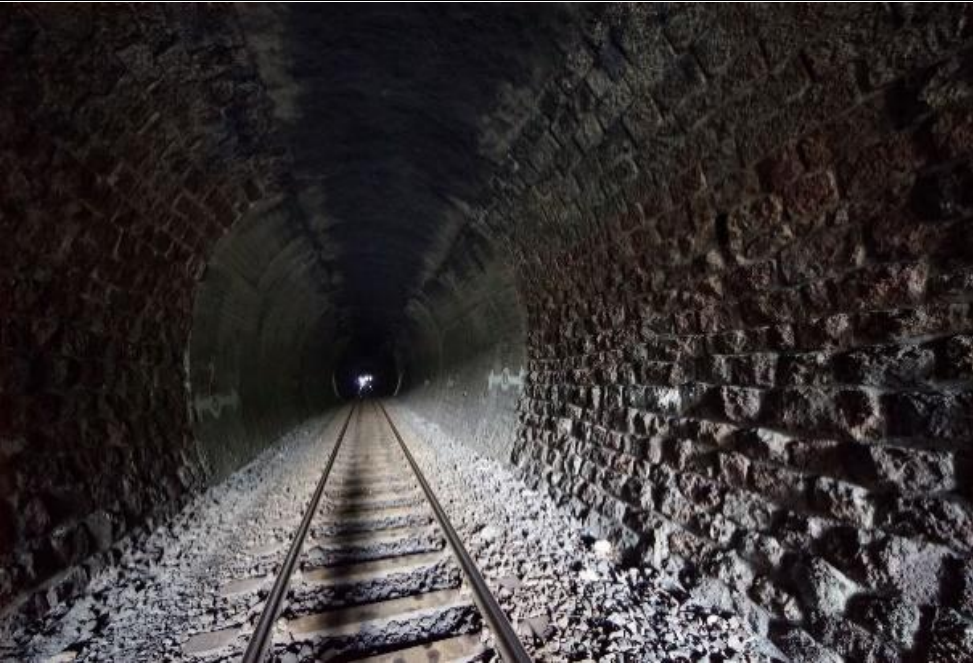
Pás 1, část 1. ze 2

Průsaky					
Č. poruchy	Umístění		Popis	Poznámka	Sanace
1	CK	ZB	V1	Mokrá spára mezi PASY P1 a 1	T8
2					
3					
4

Vady ostění				
Č. poruchy	Umístění		Popis	Sanace
1	K	CDB	Zdegradovaný SB ve vrcholu klenby	T3
2				
3

Ve vrcholu klenby byl aplikovaný SB tl. 60 mm v pásu šířky cca 2,6 m. Tento je zdegradovaný, po stranách opadáný, místy s trhlinami. Spára mezi pasy P1 a 1 je mokrá

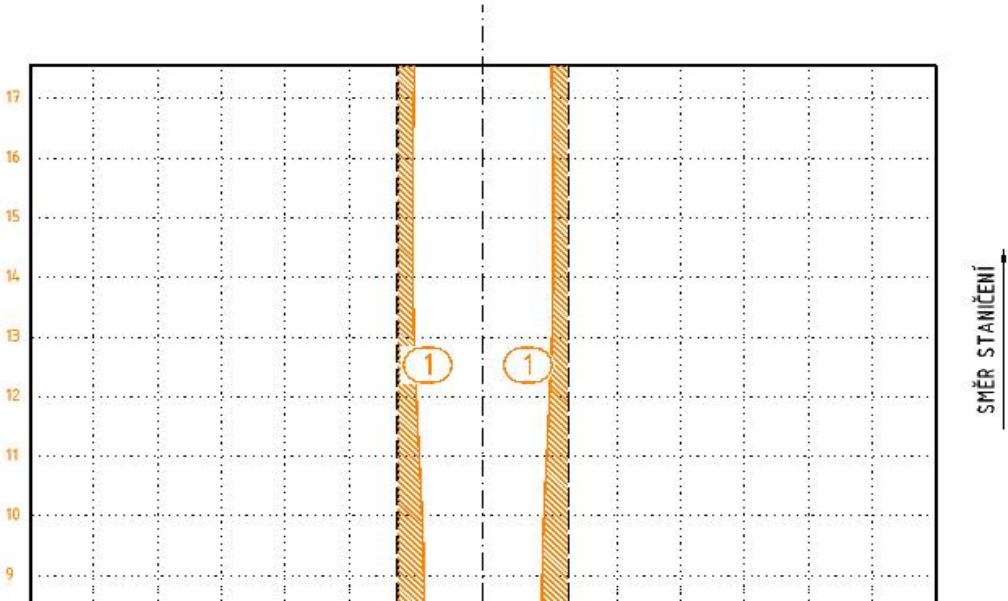
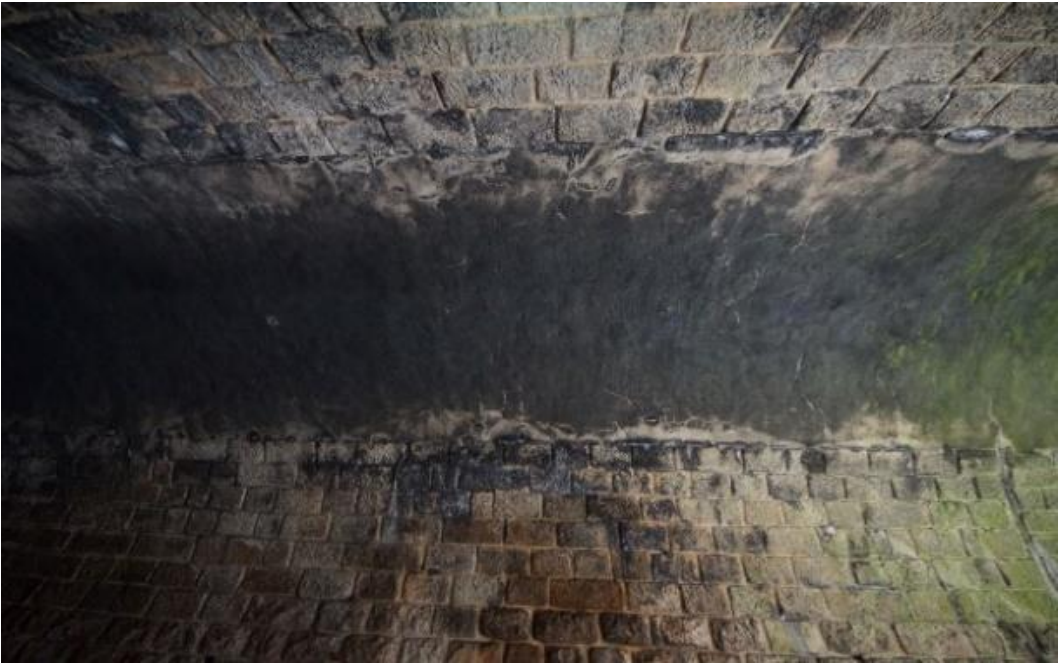
B1

Vady ostění				
Č. poruchy	Umístění		Popis	Sanace
1	K	CDB	Zdegradovaný deštník ze SB	T3
2				
3

Ve vrcholu klenby byl aplikovaný SB tl. 60 mm v pásu šířky cca 2,6 m. Tento je zdegradovaný, po stranách opadaný, místy s trhlinami.

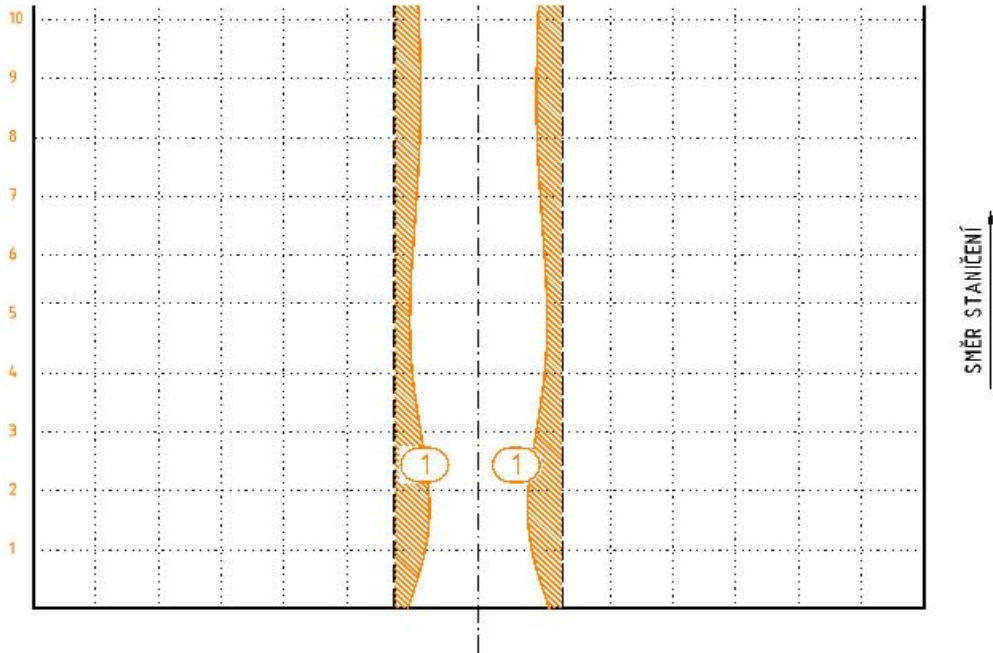
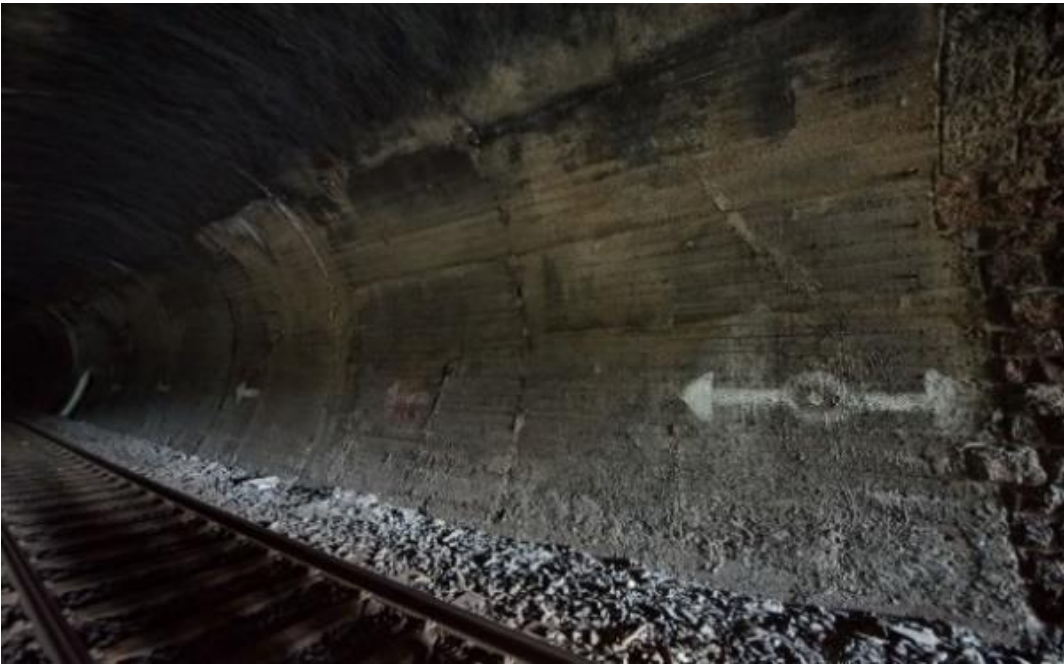
Pás 2, část 1. ze 2

Vady ostění				
Č. poruchy	Umístění		Popis	Sanace
1	K	CDB	Zdegradovaný SB ve vrcholu klenby	T3
2				
3

Ve vrcholu klenby byl aplikovaný SB tl. 60 mm v pásu šířky cca 2,6 m. Tento je zdegradovaný, po stranách opadaný, místy s trhlinami.

Betonové ostění je mírně zdegradované

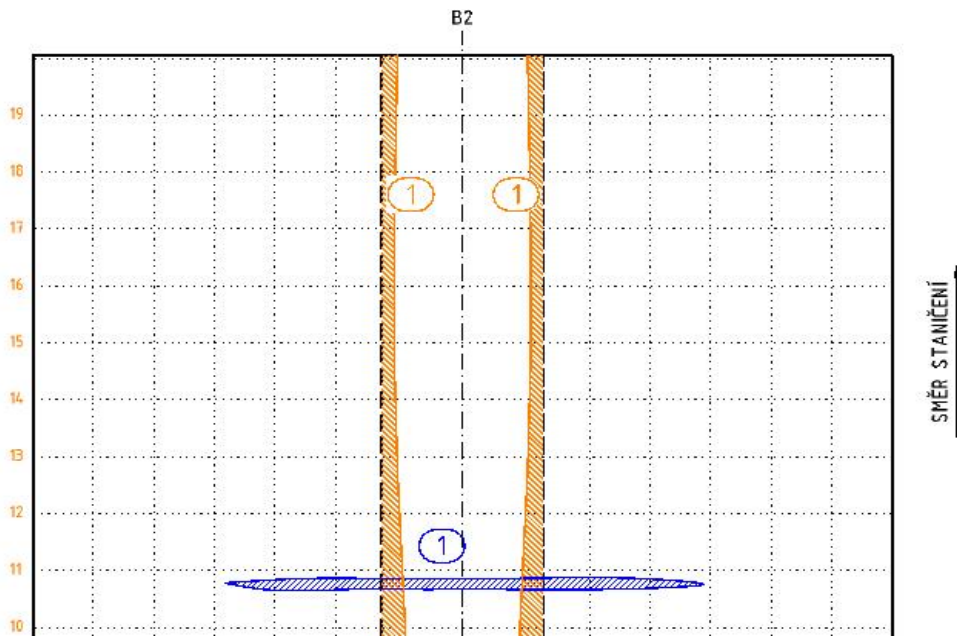
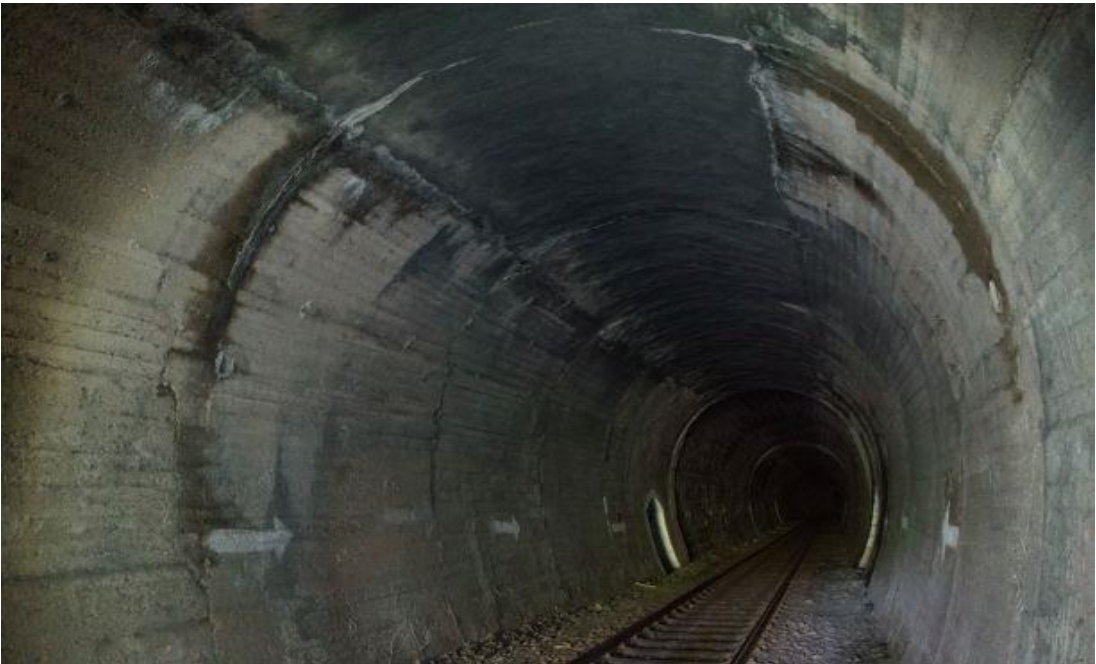
Průsaky					
Č. poruchy	Umístění		Popis	Poznámka	Sanace
1	K	ZB	V2	Půsak v pracovní spáře	T3
2					
3					
4

Vady ostění				
Č. poruchy	Umístění		Popis	Sanace
1	K	CDB	Zdegradovaný SB ve vrcholu klenby	T3
2				
3

Poznámky:  
Ve vrcholu klenby byl aplikovaný SB tl. 60 mm v pásu šířky cca 2,6 m. Tento je zdegradovaný, po stranách opadáný, místy s trhlinami.  
Betonové ostění je mírně zdegradované

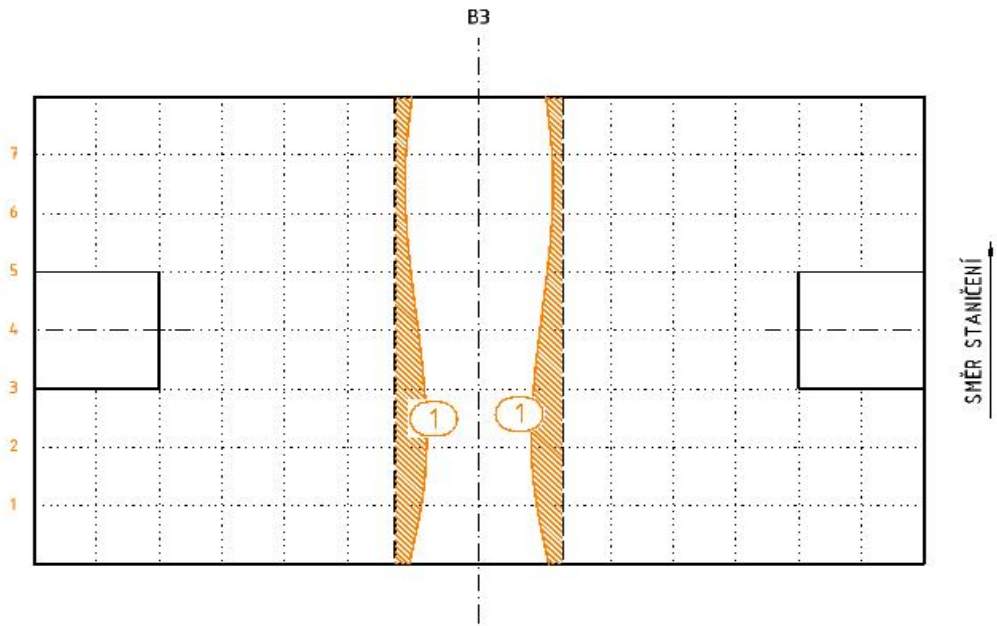
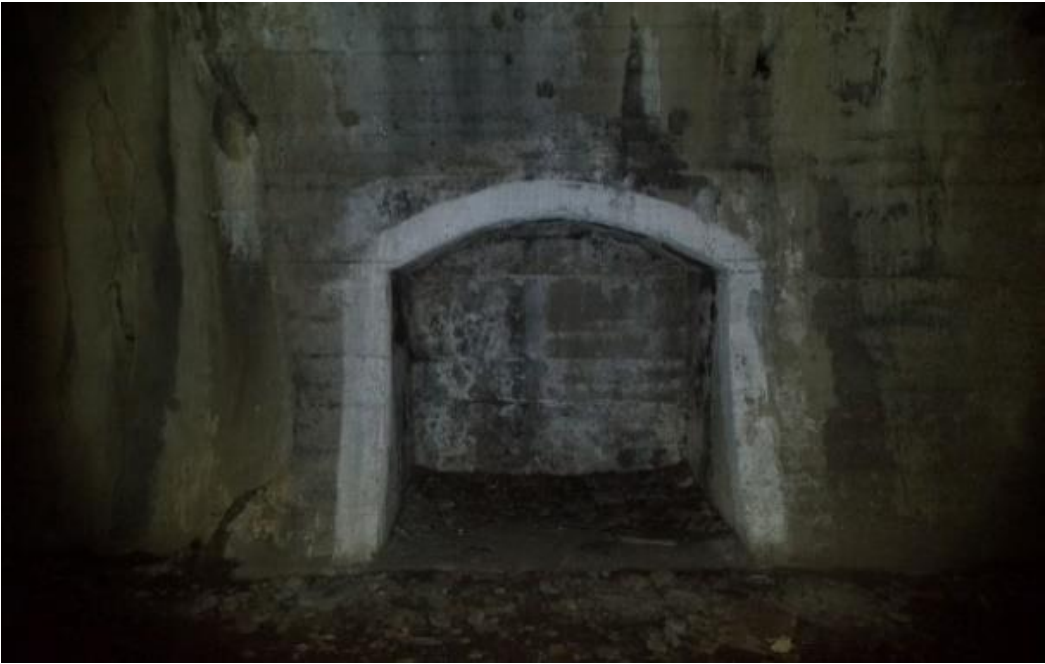
Pás 3

Vady ostění				
Č. poruchy	Umístění		Popis	Sanace
1	K	CDB	Zdegradovany SB ve vrcholu klenby	T3
2				
3

Poznámky:  
Ve vrcholu klenby byl aplikovaný SB tl. 60 mm v pásu šířky cca 2,6 m. Tento je zdegradovaný, po stranách opadáný, místy s trhlinami.  
Betonové ostění je mírně zdegradované

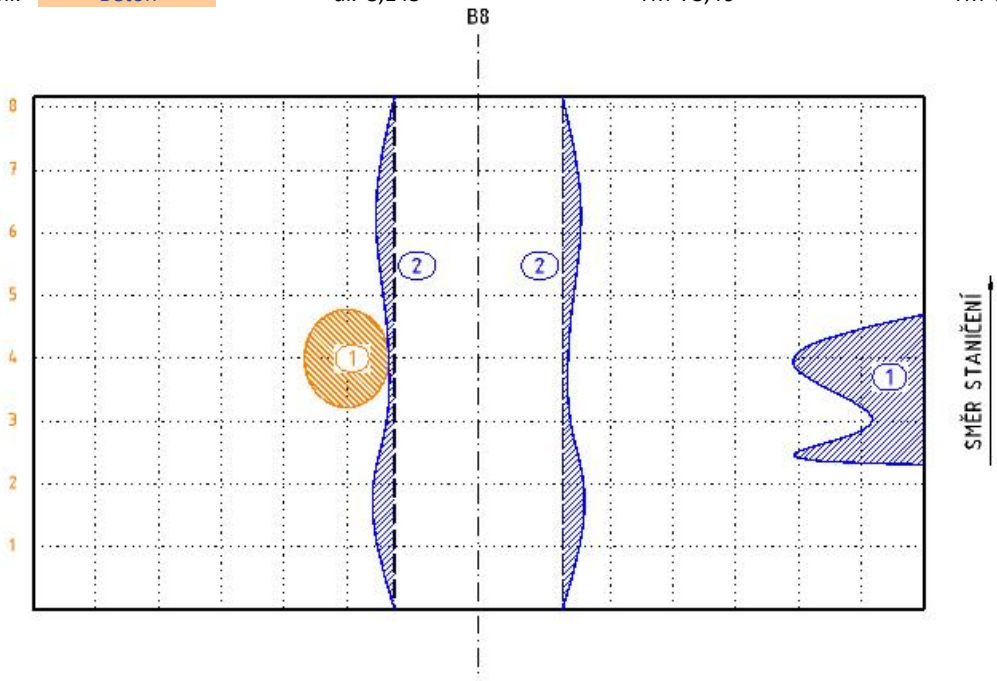
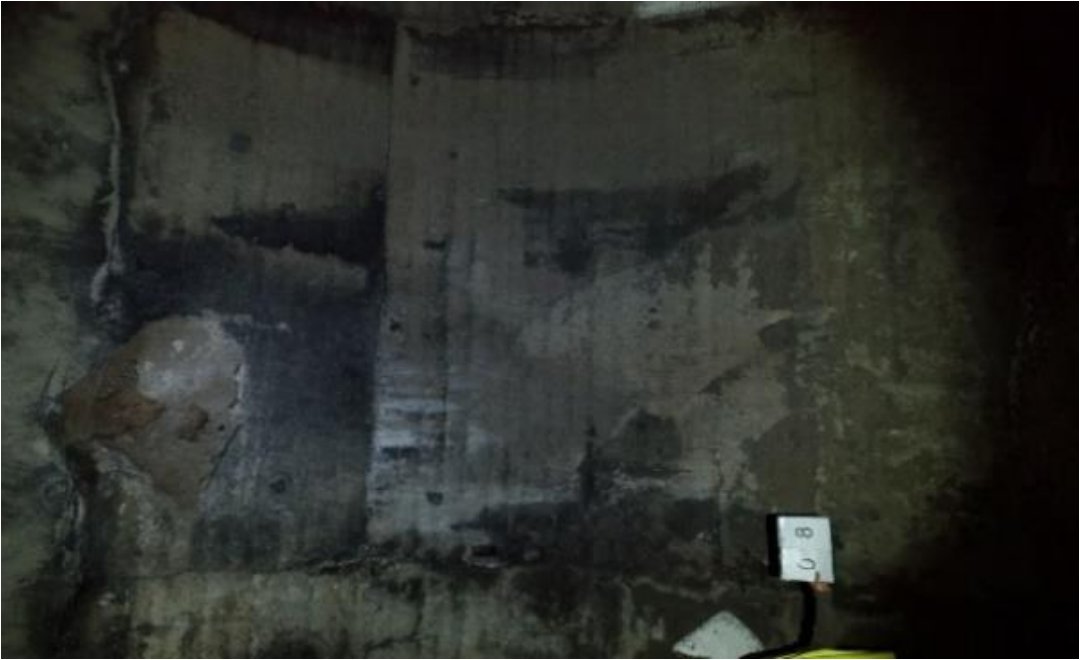
Pás 8

Průsaky					
Č. poruchy	Umístění		Popis	Poznámka	Sanace
1	Pop	SB	V3		T5
2	K	CDB	V2	Suchý výluh vytékající zpod SB	T5
3					
4

Vady ostění				
Č. poruchy	Umístění		Popis	Sanace
1	K	SB	Díra v ostění (cca 1,5 m2)	T5
2				
3

Poznámky:  
Ve vrcholu klenby byl aplikovaný SB tl. 60 mm v pásu šířky cca 2,6 m. Tento je zdegradovaný, po stranách opadaný, místy s trhlinami. Na krajích pásu ze SB jsou patrné výluhy.  
Betonové ostění se jeví jako zdegradované, místně zcela zdegradované (díra o velikosti cca 1,5 m2).

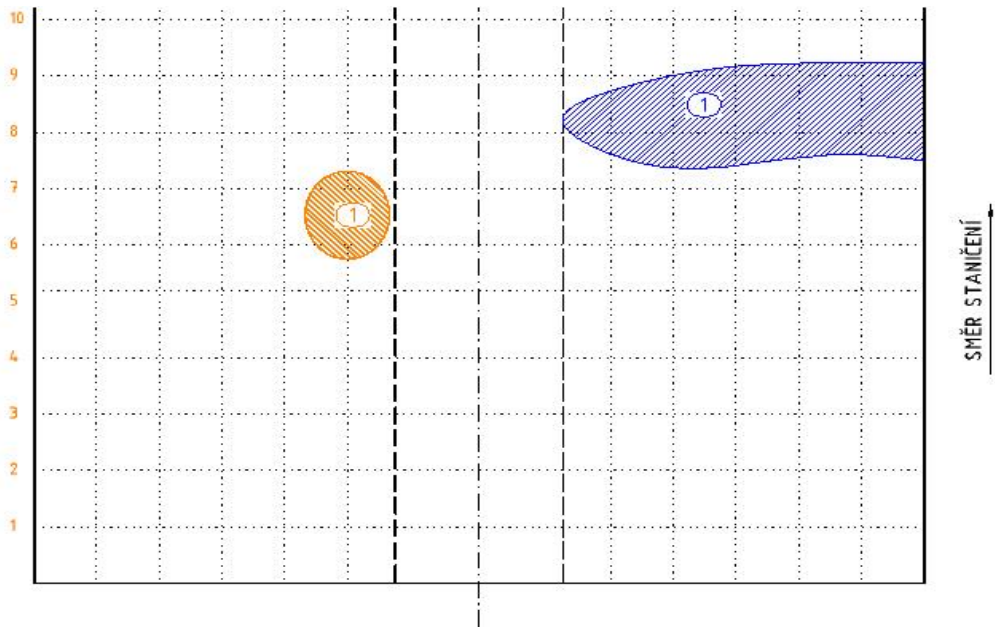
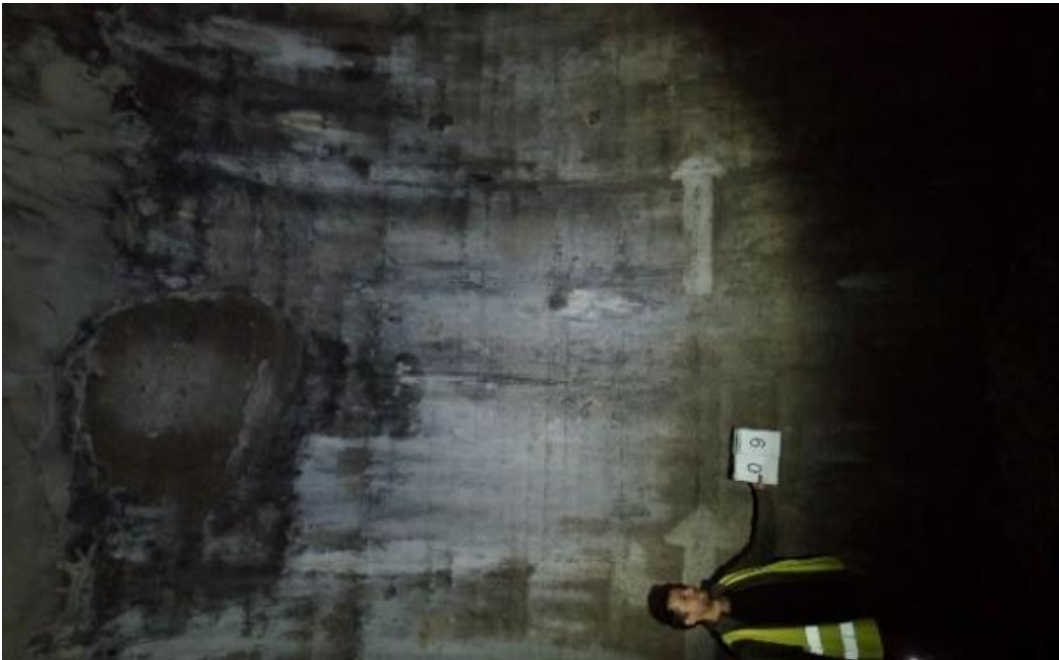
Průsaky					
Č. poruchy	Umístění		Popis	Poznámka	Sanace
1	Op	SB	V2	Voda vytéká z pod SB	T5
2					
3					
4

Vady ostění				
Č. poruchy	Umístění		Popis	Sanace
1	K	SB	Díra v ostění	T5
2				
3

Ve vrcholu klenby byl aplikovaný SB tl. 60 mm v pásu šířky cca 2,6 m. Tento je zdegradovaný, po stranách opadaný, místy s trhlinami. Na krajích pásu ze SB jsou patrné výluhy.

Betonové ostění se jeví jako zdegradované, místně zcela zdegradované (díra o velikosti cca 1 m2).

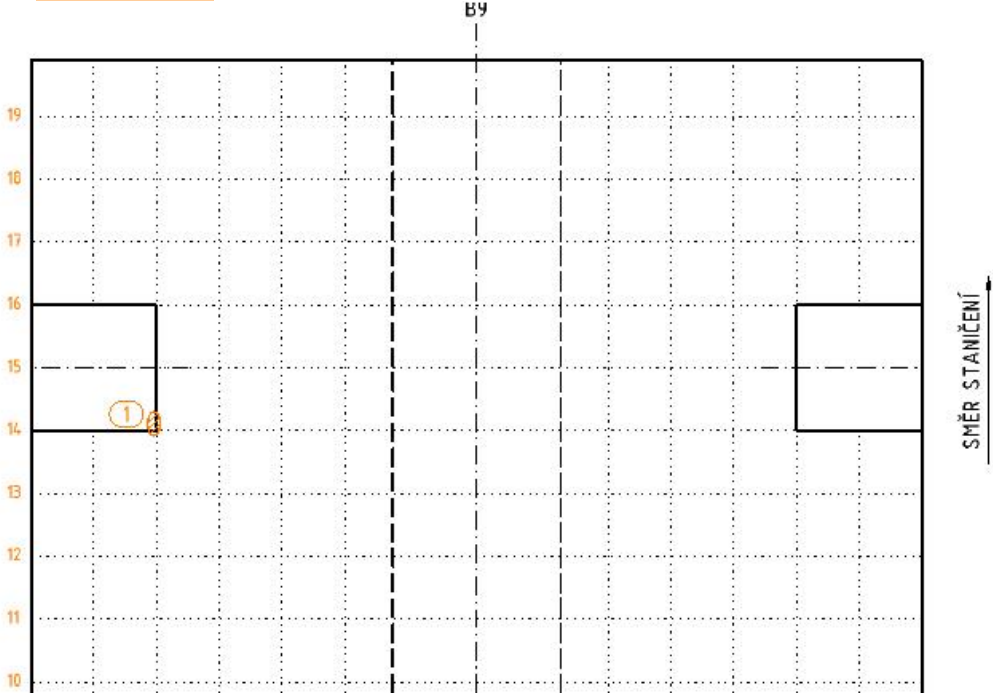
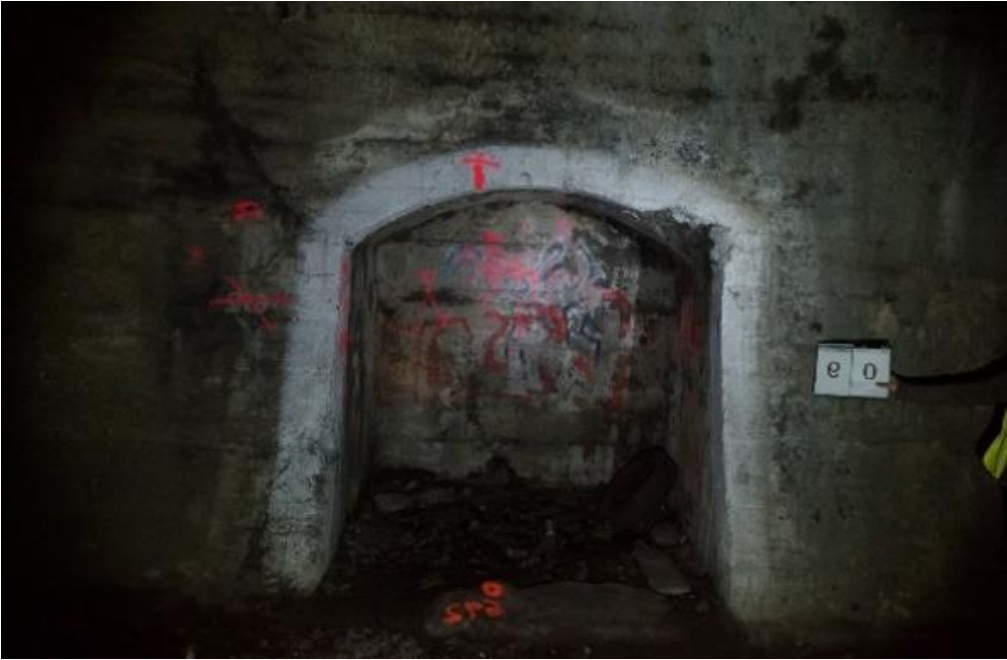
Pás 9, část 2. ze 2

Vady ostění				
Č. poruchy	Umístění		Popis	Sanace
1	Ol	V	Uražená hrana výklenku	T9
2				
3

Ve vrcholu klenby byl aplikovaný SB tl. 60 mm v pásu šířky cca 2,6 m. Tento je zdegradovaný, po stranách opadáný, místy s trhlinami. Na krajích pásu ze SB jsou patrné výluhy.

Betonové ostění se jeví jako zdegradované, místně zcela zdegradované (díra o velikosti cca 1 m2).

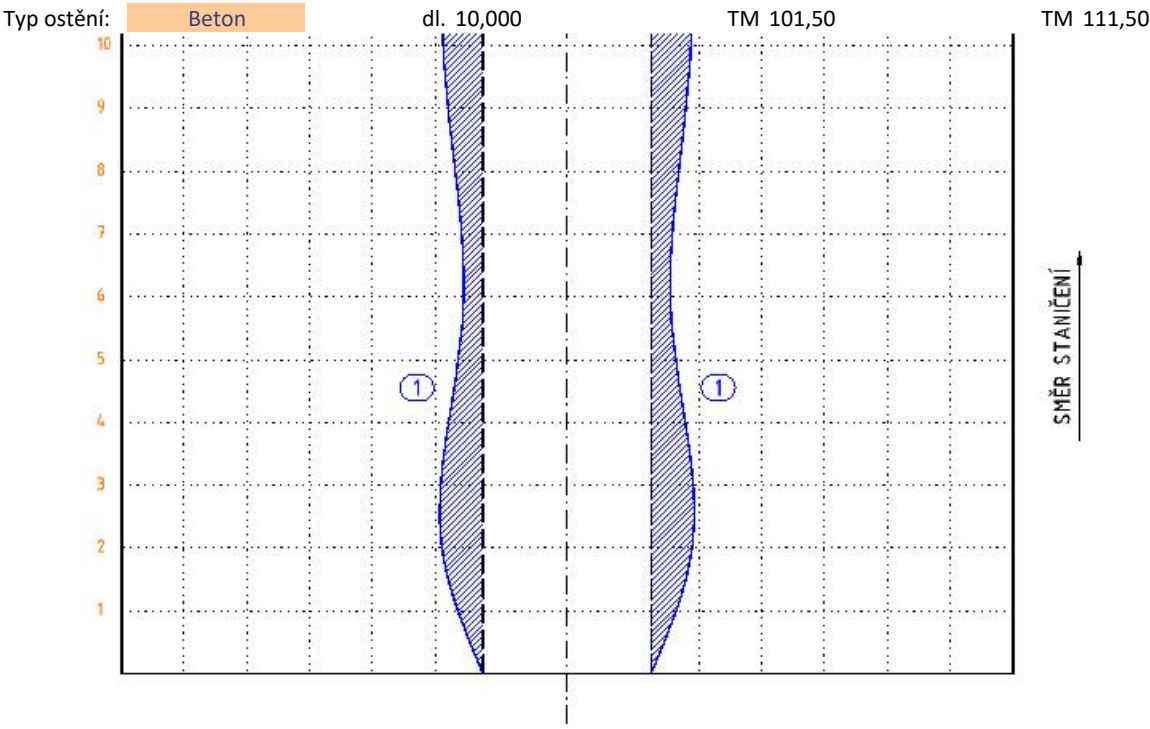
Pás 10, část 1. ze 2

Průsaky					
Č. poruchy	Umístění		Popis	Poznámka	Sanace
1	K	CDB	V2	Drobné výluhy v klenbě	T3
2					
3					
4

Ve vrcholu klenby byl aplikovaný SB tl. 60 mm v pásu šířky cca 2,6 m. Tento je zdegradovaný, po stranách opadaný, místy s trhlinami. Na krajích pásu ze SB jsou patrné výluhy.

Betonové ostění se jeví jako zdegradované

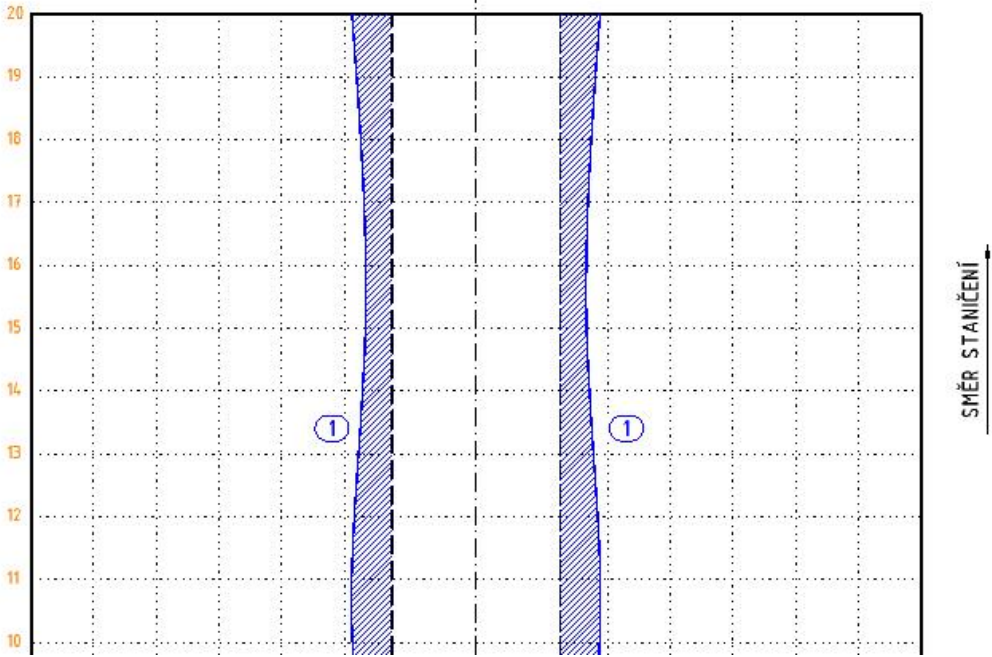
Pás 10, část 2. ze 2

Č. poruchy	Umístění		Popis	Poznámka	Sanace
1	K	CDB	V2	Drobné výluhy v klenbě	T3
2					
3					
4

Ve vrcholu klenby byl aplikovaný SB tl. 60 mm v pásu šířky cca 2,6 m. Tento je zdegradovaný, po stranách opadaný, místy s trhlinami. Na krajích pásu ze SB jsou patrné výluhy.

Betonové ostění se jeví jako zdegradované

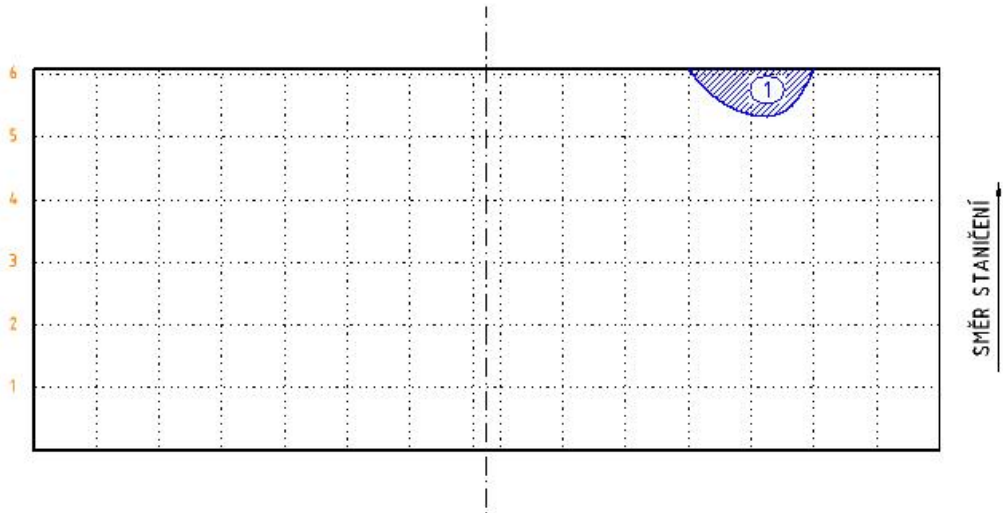
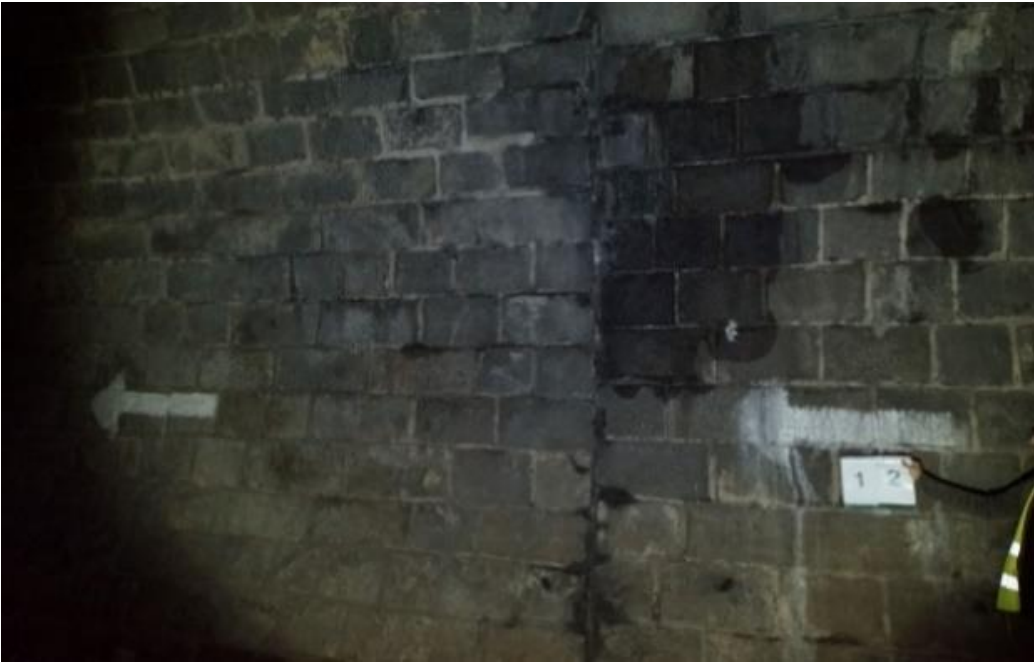
B12

Průsaky					
Č. poruchy	Umístění		Popis	Poznámka	Sanace
1	Op	KB	V1	Vlhké místo u spáry s mezi pasy 12 a 13	T2
2					
3					
4

Poznámky:  
Kromě vlhkosti pronikající na spáře mezi pasy 12/13 je kamenná obezdívka bez závad

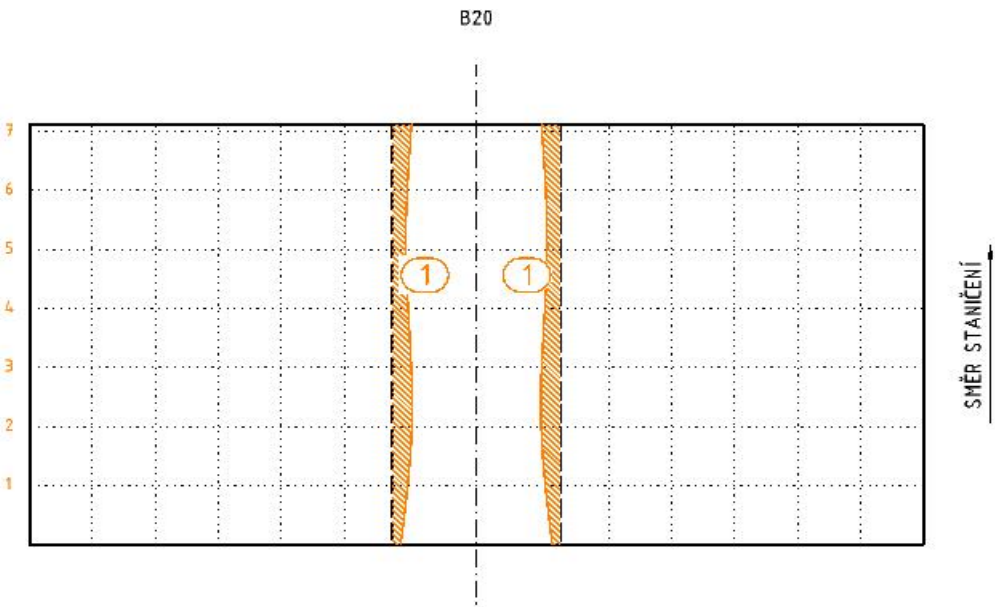
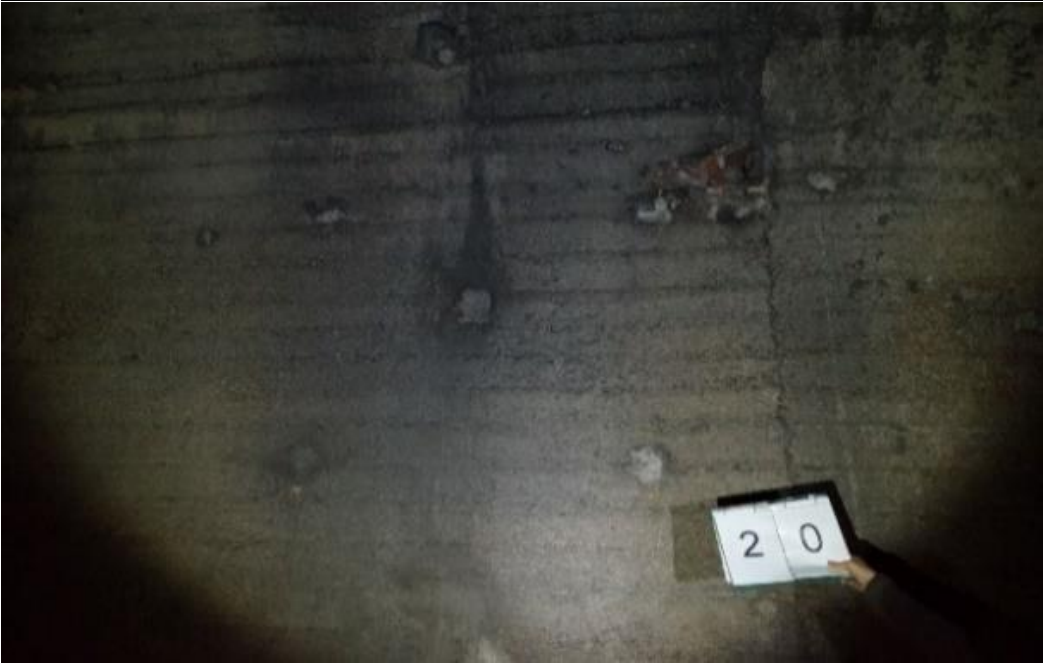
Vady ostění				
Č. poruchy	Umístění		Popis	Sanace
1	K	CDB	Zdegradovany SB ve vrcholu klenby	T3
2				
3

Poznámky:  
Ve vrcholu klenby byl aplikovaný SB tl. 60 mm v pásu šířky cca 2,6 m. Tento je zdegradovaný, po stranách opadaný, místy s trhlinami. Na krajích pásu ze SB jsou patrné výluhy.  
Betonové ostění se jeví jako lehce zdegradované

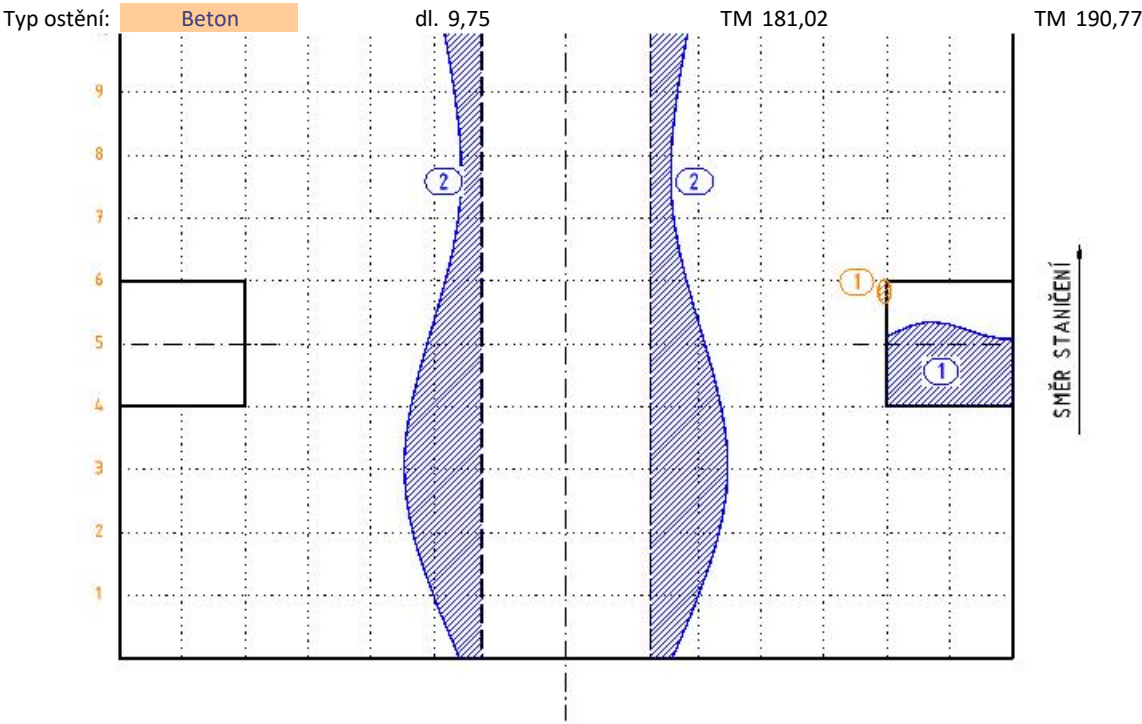
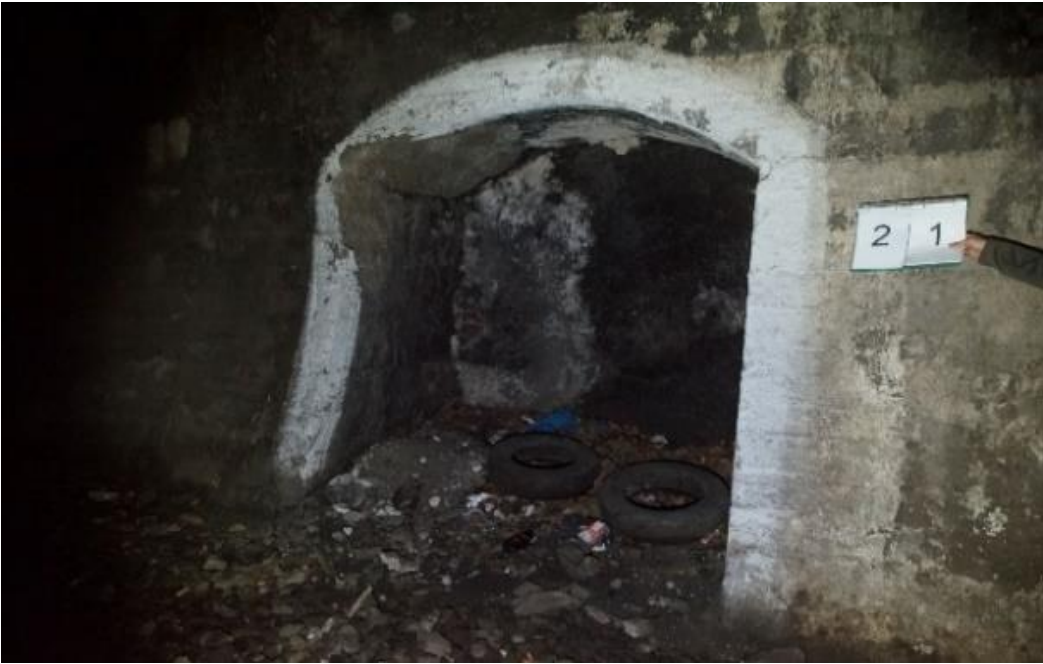
Průsaky					
Č. poruchy	Umístění		Popis	Poznámka	Sanace
1	Op	V	V2	Vlhká zadní stěna výklenku	T9
2	K	CDB	V2	Suché až vlhké výluhy z pod SB	T3
3					
4

Vady ostění				
Č. poruchy	Umístění		Popis	Sanace
1	Op	V	Uražený roh a zdegradovaný beton ve výklenku (Z4)	T9
2				
3

Ve vrcholu klenby byl aplikovaný SB tl. 60 mm v pásu šířky cca 2,6 m. Tento je zdegradovaný, po stranách opadaný, místy s trhlinami. Na krajích pásu ze SB jsou patrné výluhy.

Betonové ostění se jeví jako lehce zdegradované

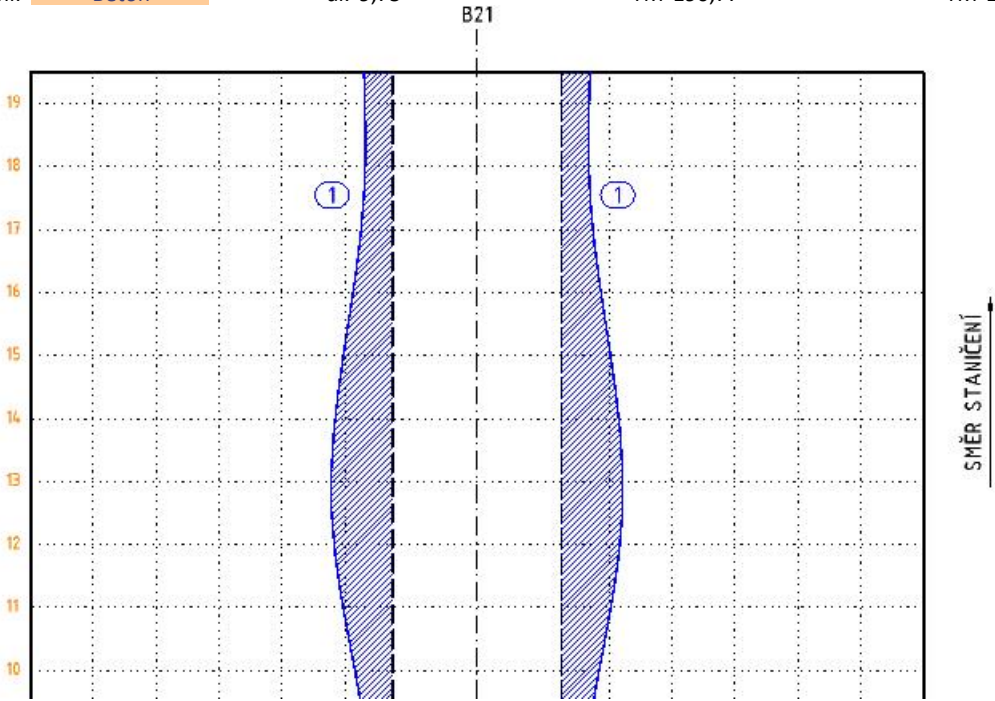
Pás 21, část 2. ze 2

Č. poruchy	Umístění		Popis	Poznámka	Sanace
1	K	CDB	V2	Suché až vlhké výluhy z pod SB	T3
2					
3					
4

Ve vrcholu klenby byl aplikovaný SB tl. 60 mm v pásu šířky cca 2,6 m. Tento je zdegradovaný, po stranách opadaný, místy s trhlinami. Na krajích pásu ze SB jsou patrné výluhy.

Betonové ostění se jeví jako lehce zdegradované

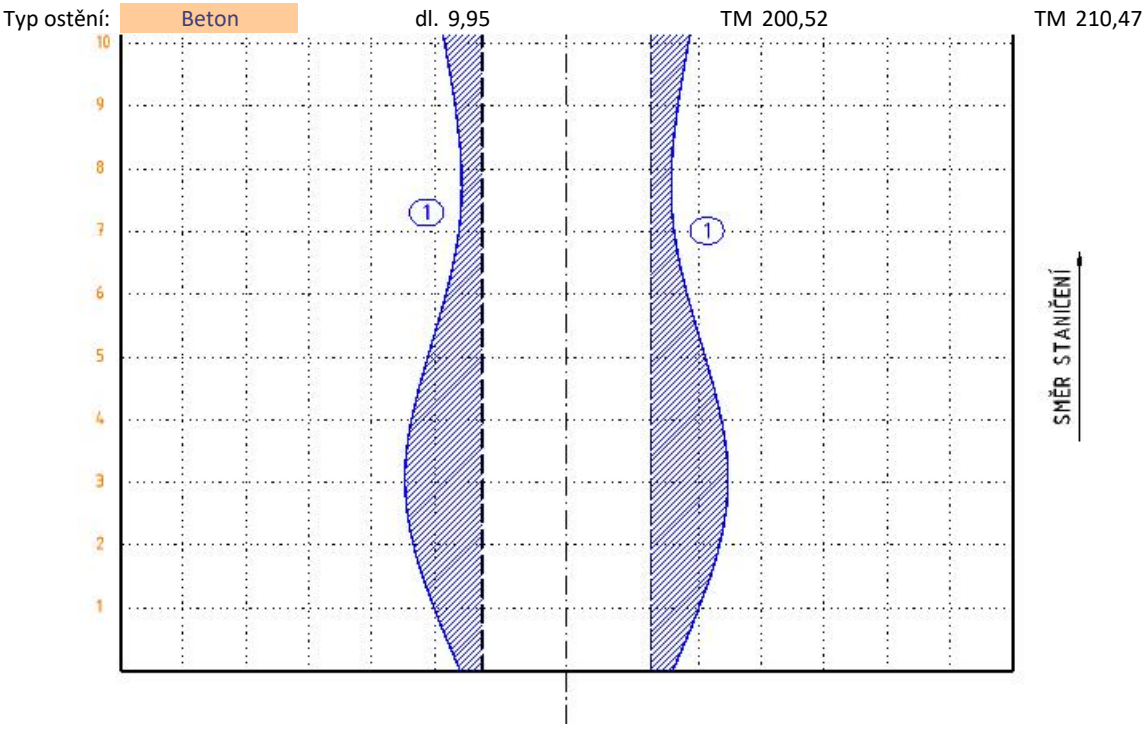
Průsaky					
Č. poruchy	Umístění		Popis	Poznámka	Sanace
1	K	CDB	V2	Suché až vlhké výluhy z pod SB	T3
2					
3					
4

Ve vrcholu klenby byl aplikovaný SB tl. 60 mm v pásu šířky cca 2,6 m. Tento je zdegradovaný, po stranách opadaný, místy s trhlinami. Na krajích pásu ze SB jsou patrné výluhy.

Betonové ostění se jeví jako lehce zdegradované

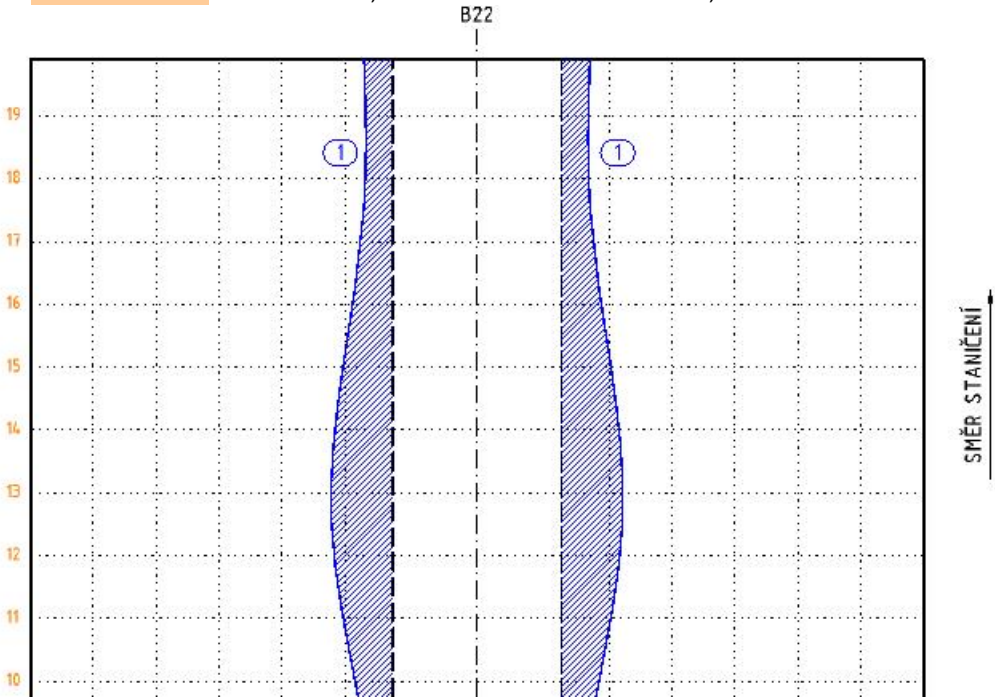
Pás 22, část 2. ze 2

Č. poruchy	Umístění		Popis	Poznámka	Sanace
1	K	CDB	V2	Suché až vlhké výluhy z pod SB	T3
2					
3					
4

Ve vrcholu klenby byl aplikovaný SB tl. 60 mm v pásu šířky cca 2,6 m. Tento je zdegradovaný, po stranách opadaný, místy s trhlinami. Na krajích pásu ze SB jsou patrné výluhy.

Betonové ostění se jeví jako lehce zdegradované

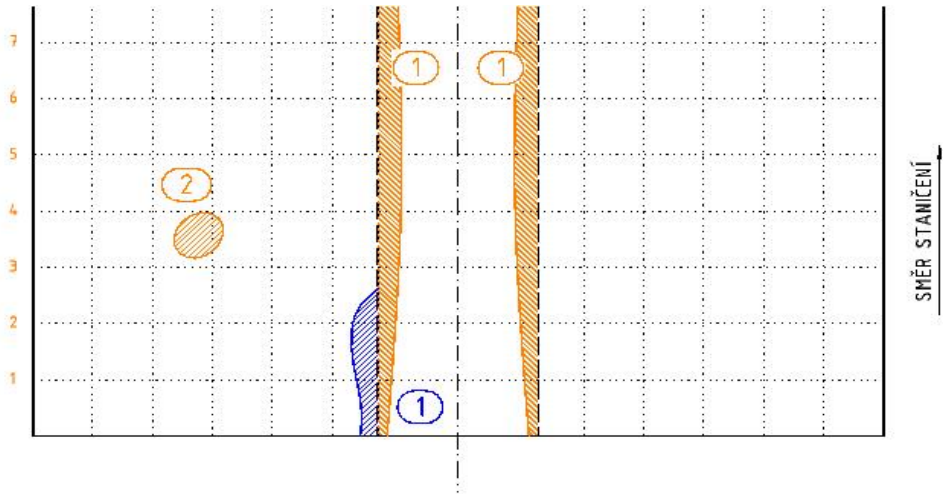
Průsaky					
Č. poruchy	Umístění		Popis	Poznámka	Sanace
1	K	ZB	V2	Vlhko	T3
2					
3					
4

Vady ostění				
Č. poruchy	Umístění		Popis	Sanace
1	K	CDB	Zdegradovaný SB ve vrcholu klenby	T3
2	Ol	SB	Díra v ostění	T5
3

Ve vrcholu klenby byl aplikovaný SB tl. 60 mm v pásu šířky cca 2,6 m. Tento je zdegradovaný, po stranách opadaný, místy s trhlinami. Na krajích pásu ze SB jsou patrné výluhy.

Betonové ostění se jeví jako zvětralé, místy vypadává zdegradovaný beton

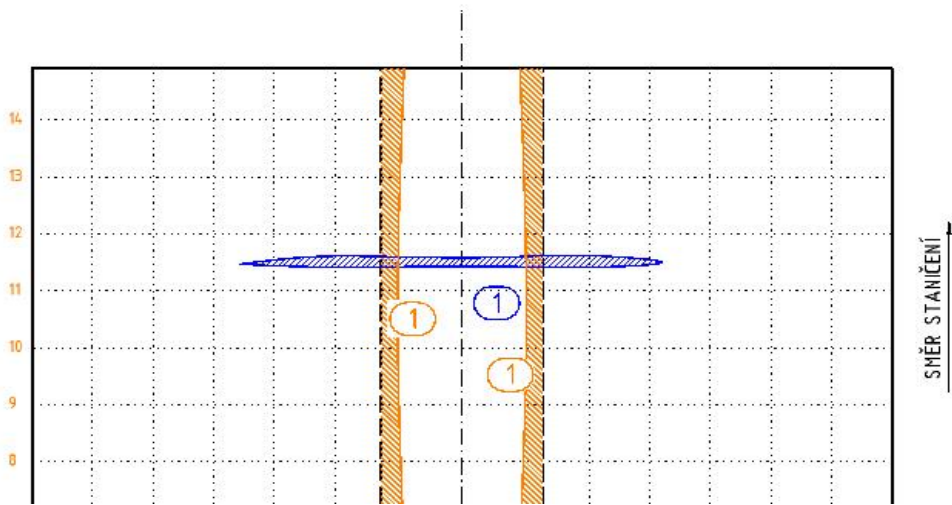
B23

Průsaky					
Č. poruchy	Umístění		Popis	Poznámka	Sanace
1	K	SB	V2	Mokrý pracovní spára	T3
2					
3					
4

Vady ostění				
Č. poruchy	Umístění		Popis	Sanace
1	K	CDB	Zdegradovány SB ve vrcholu klenby	T3
2				
3

Ve vrcholu klenby byl aplikovaný SB tl. 60 mm v pásu šířky cca 2,6 m. Tento je zdegradovaný, po stranách opadaný, místy s trhlinami. Na krajích pásu ze SB jsou patrné výluhy.

Betonové ostění se jeví jako lehce zdegradované

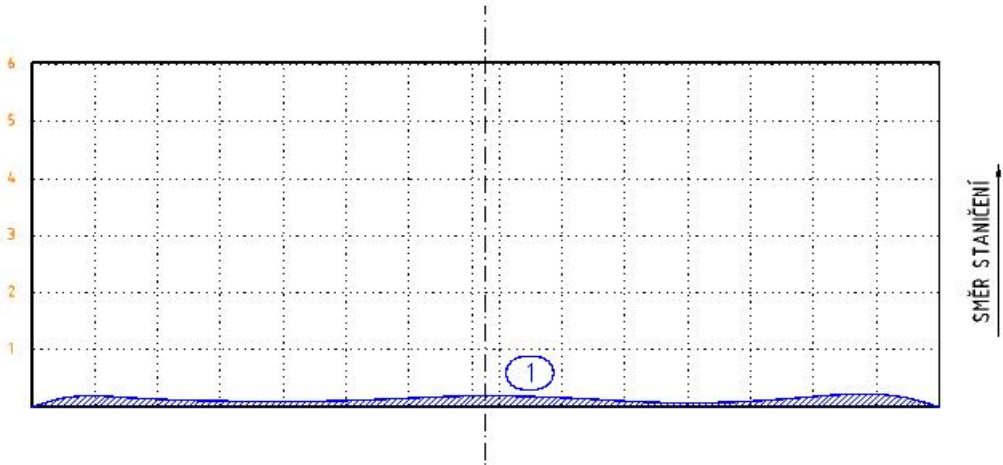
B24

Průsaky					
Č. poruchy	Umístění		Popis	Poznámka	Sanace
1	CK	ZB	V2	Vlhká spára	T8
2					
3					
4
