Generální projektant: TÝM/SAGASTA - Tanvald - Kořenov

Vypracoval: Ing. Martin Svoboda	Zodp. projektant: Ing. Libor Mařík	Kontroloval: Ing. Petr Lapiš	Zpracovatel stavebního objektu: 
Kraj: Liberecký	Traťový úsek/Obec: 1671 Liberec - Harrachov st.hr.	Formát: -	
Investor: Správa železnic, státní organizace; Dlážďená 1003/7; 110 00 Praha 1	Datum: 11/2021		Účel: DSP+PDPS
Akce: Oprava trati v úseku Tanvald - Kořenov SO 03-17-01 TUNEL DESENSKÝ km 29,438 - 29,690		Č. zakázky: 64020136	Změna: Č. kopie:
Obsah dokumentace: VYHODNOCENÍ ZJIŠTĚNÝCH ZÁVAD		Měřítko: -	Část dokumentace: E.1.7.2
			.08

## Desenský tunel

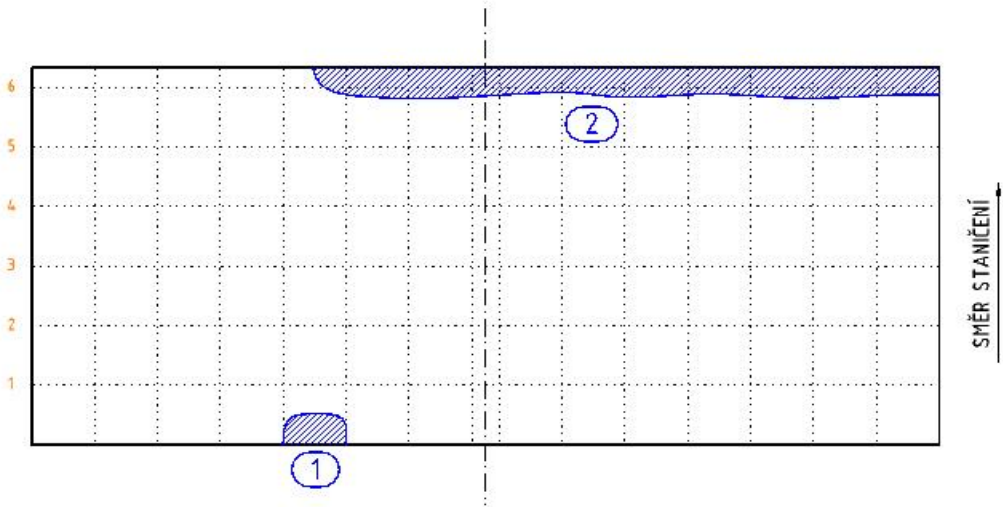
B25

Průsaky					
Č. poruchy	Umístění		Popis	Poznámka	Sanace
1	K	ZB	V3	Úkapy	T2
2	Op	KB	V2	Mokrá spára	T8
3					
4

Kamenná obezdívka je bez závad, drobný průsak ve vrcholu klenby a na spáře mezi pasy 25 a P2

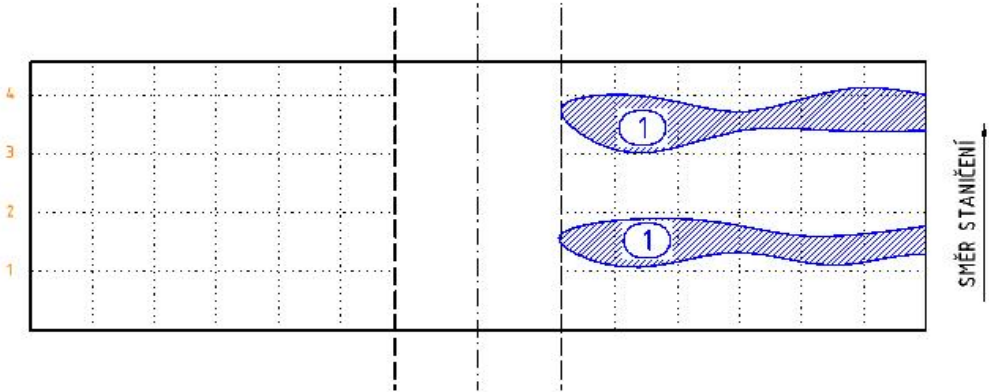
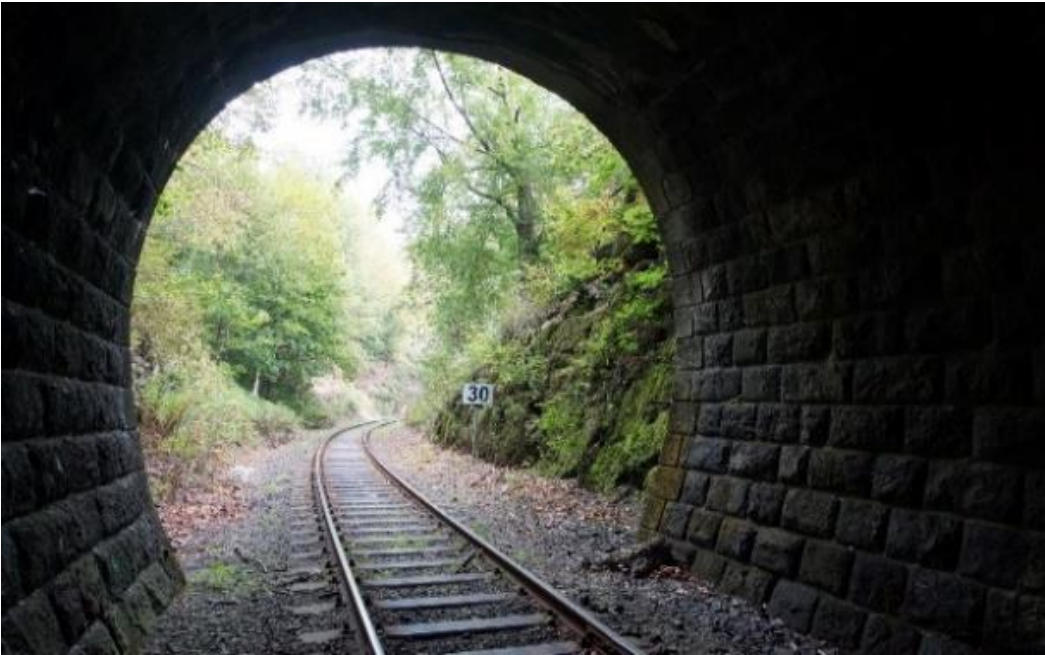
Průsaky					
Č. poruchy	Umístění		Popis	Poznámka	Sanace
1	Op	SB	V3	Místní výluhy z pod deštníku ze SB	T3/T7
2					
3					
4

Ve vrcholu klenby byl aplikovaný SB tl. 60 mm v pásu šířky cca 2,6 m. Tento je zdegradovaný, po stranách opadavý, místy s trhlinami. Vpravo tohoto deštníku jsou mokrá místa.

Pasy kamenného ostění jeví známky mírného zvětrání.
