Investor: Správa železnic, státní organizace; Dlážďená 1003/7; 110 00 Praha 1				Formát: -	
Akce: Oprava trati v úseku Tanvald - Kořenov SO 03-17-02 TUNEL DOLNOPOLUBENSKÝ km 30,375 - 30,542				Datum: 11/2021	
				Účel: DSP+PDPS	
				Č. zakázky: 64020136	
				Změna:	Č. kopie:
				Měřítko: -	
Obsah dokumentace: VYHODNOCENÍ ZJIŠTĚNÝCH ZÁVAD				Část dokumentace: E.1.7.3	.07

Dolnopolubenský tunel

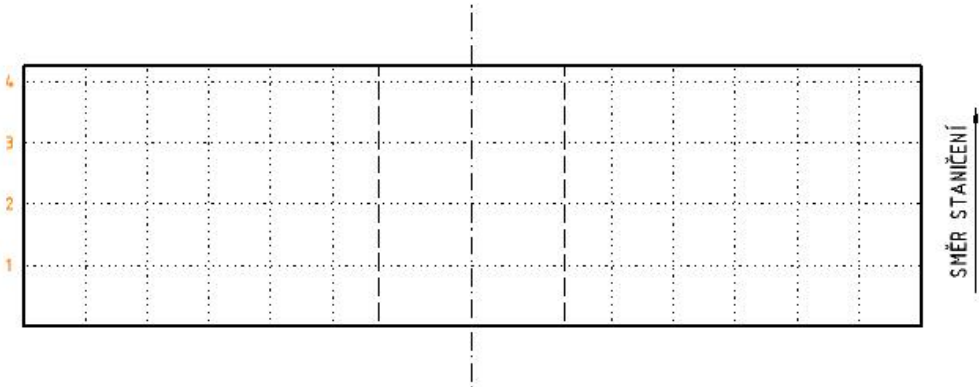
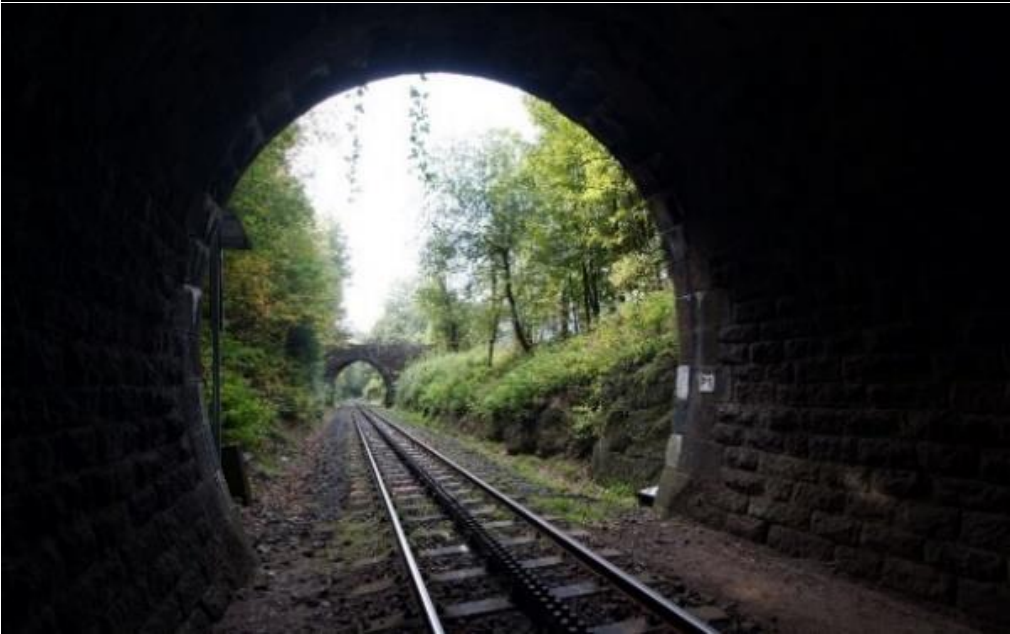
Pás - P1

Vady ostění				
Č. poruchy	Umístění		Popis	Sanace
1	K	ZB	Náletová vegetace, injektáž, spárování, čištění žlabů	T7
2				
3

Poznámky:
Ve vrcholu klenby byl aplikovaný SB tl. 60 mm v pásu šířky cca 3 m. Tento je zdegradovaný, po stranách opadaný, místy s trhlinami.
Pásky kamenného ostění jeví známky mírného zvětrání.
Portálová stěna vyžaduje injektáže a vyčištění odvodňovacích prvků.

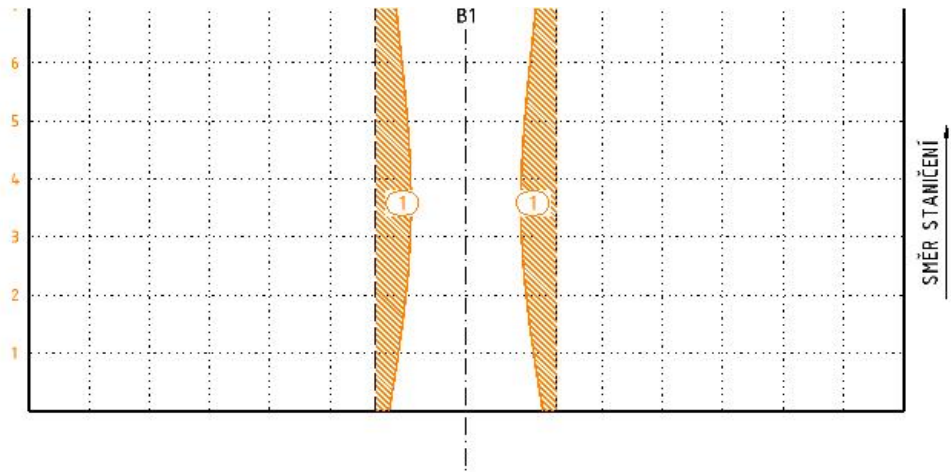
Pás 1, část 1. ze 2

Vady ostění				
Č. poruchy	Umístění		Popis	Sanace
1	K	CDB	Zdegradovaný SB ve vrcholu klenby	T3
2				
3

Poznámky:
Ve vrcholu klenby byl aplikovaný SB tl. 60 mm v pásu šířky cca 3 m. Tento je zdegradovaný, po stranách opadaný, místy s trhlinami.
Pásky kamenného ostění jeví známky mírného zvětrání.

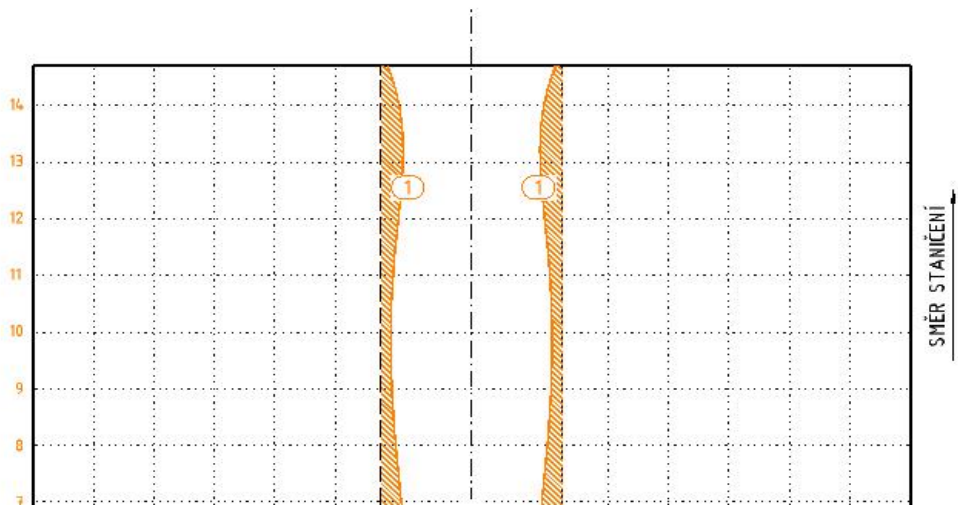
B1

Vady ostění				
Č. poruchy	Umístění		Popis	Sanace
1	K	CDB	Zdegradovaný SB ve vrcholu klenby	T3
2				
3

Poznámky:
Ve vrcholu klenby byl aplikovaný SB tl. 60 mm v pásu šířky cca 3 m. Tento je zdegradovaný, po stranách opadaný, místy s trhlinami.
Pásky kamenného ostění jeví známky mírného zvětrání.

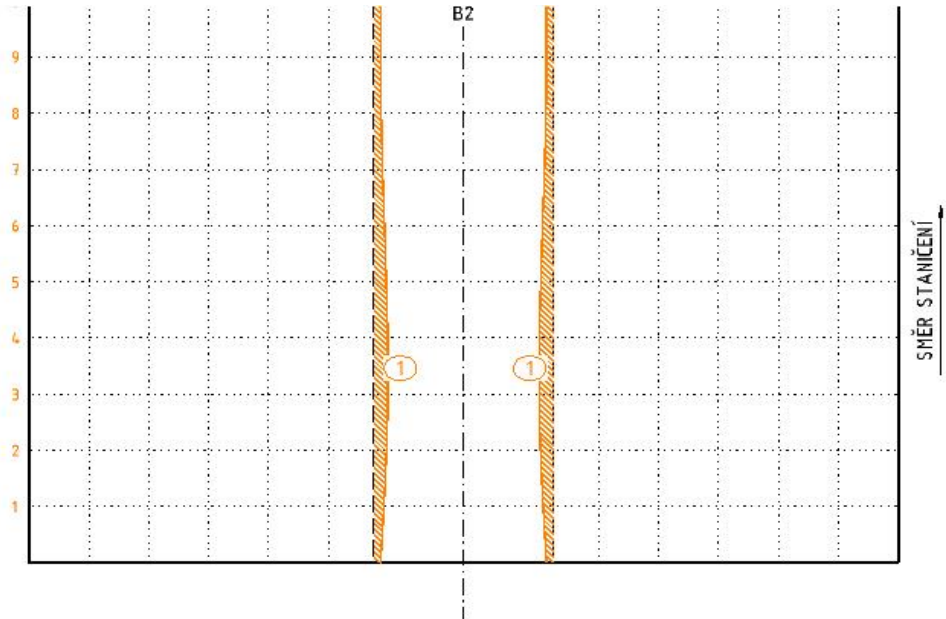
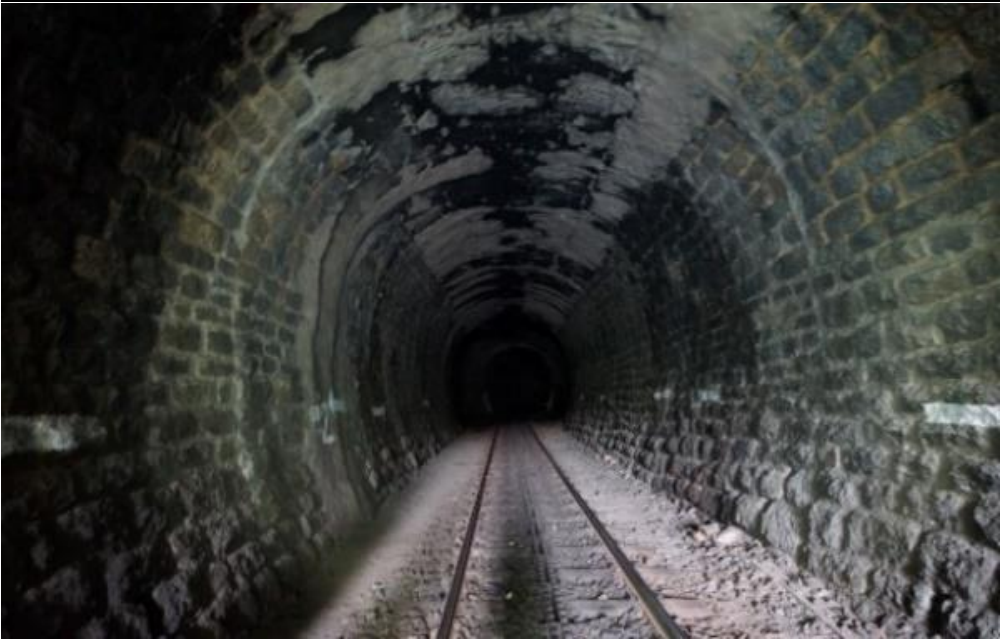
Pás 2, část 1. ze 2

Vady ostění				
Č. poruchy	Umístění		Popis	Sanace
1	K	CDB	Zdegradovaný SB ve vrcholu klenby	T3
2				
3

Poznámky:
Ve vrcholu klenby byl aplikovaný SB tl. 60 mm v pásu šířky cca 3 m. Tento je zdegradovaný, po stranách opadaný, místy s trhlinami.
Pásy kamenného ostění jeví známky mírného zvětrání.

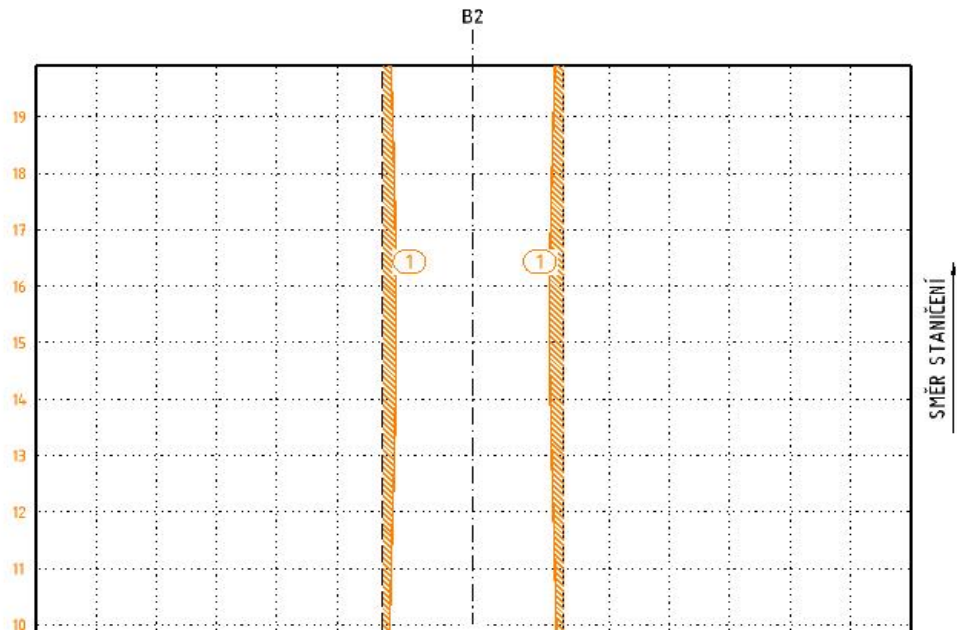
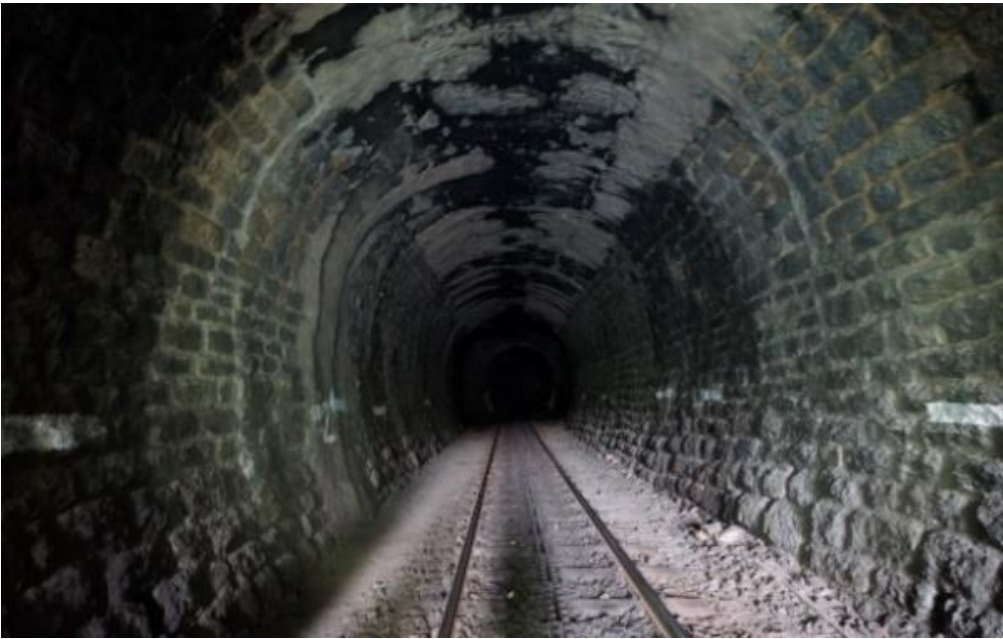
Vady ostění				
Č. poruchy	Umístění		Popis	Sanace
1	K	CDB	Zdegradovaný SB ve vrcholu klenby	T3
2				
3

Poznámky:
Ve vrcholu klenby byl aplikovaný SB tl. 60 mm v pásu šířky cca 3 m. Tento je zdegradovaný, po stranách opadavý, místy s trhlinami.
Pásky kamenného ostění jeví známky mírného zvětrání.

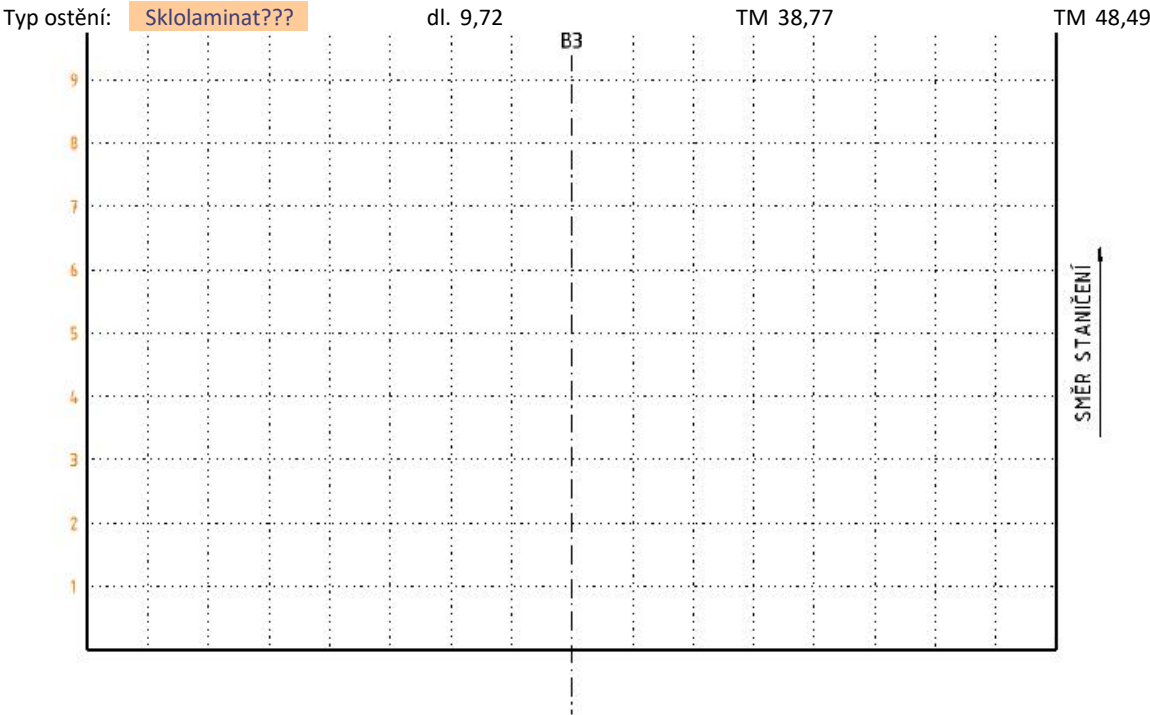
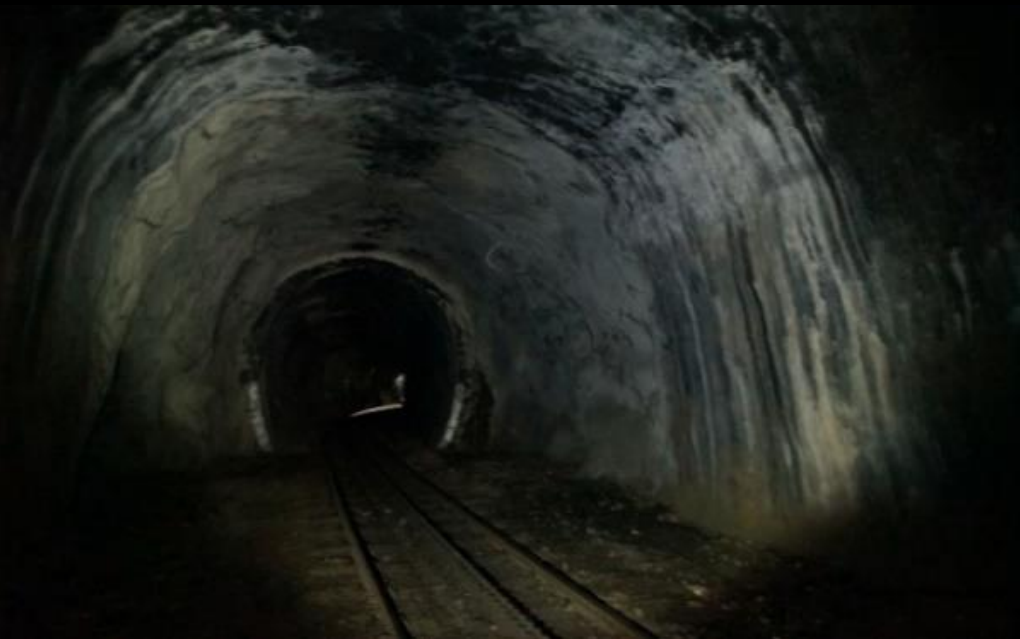
Pás 3, část 1. ze 2

Poznámky:
V první cca polovině pásu je místo SB aplikovaný pravděpodobně sklolaminát

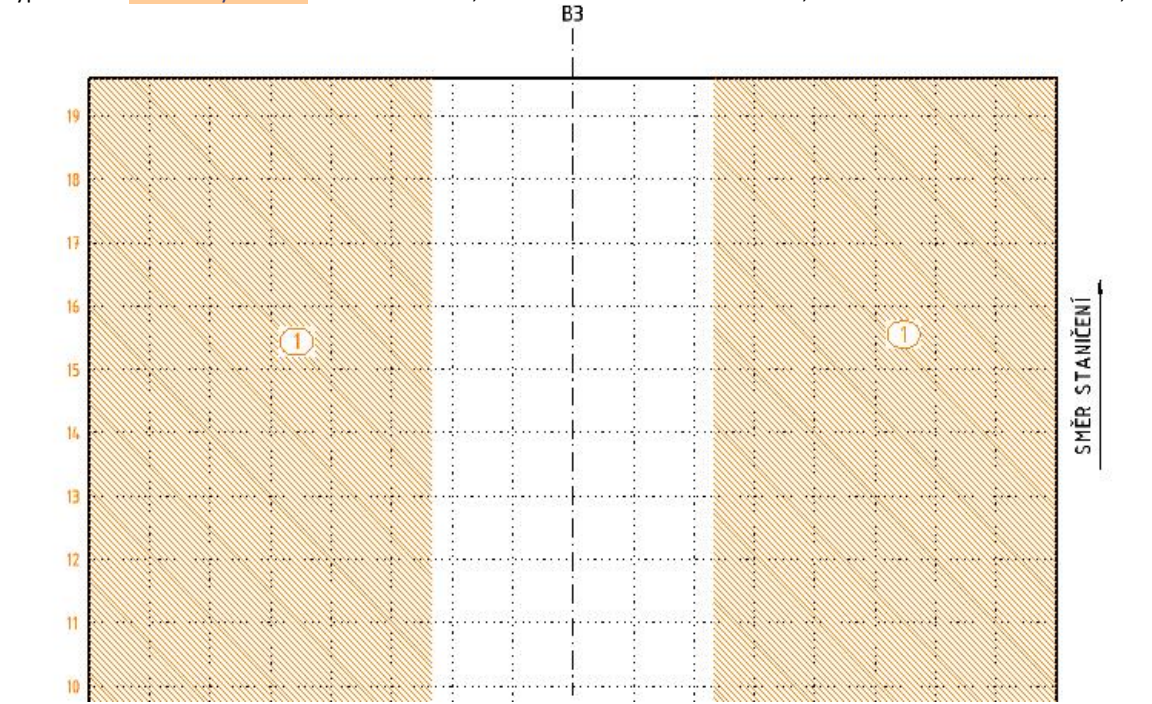
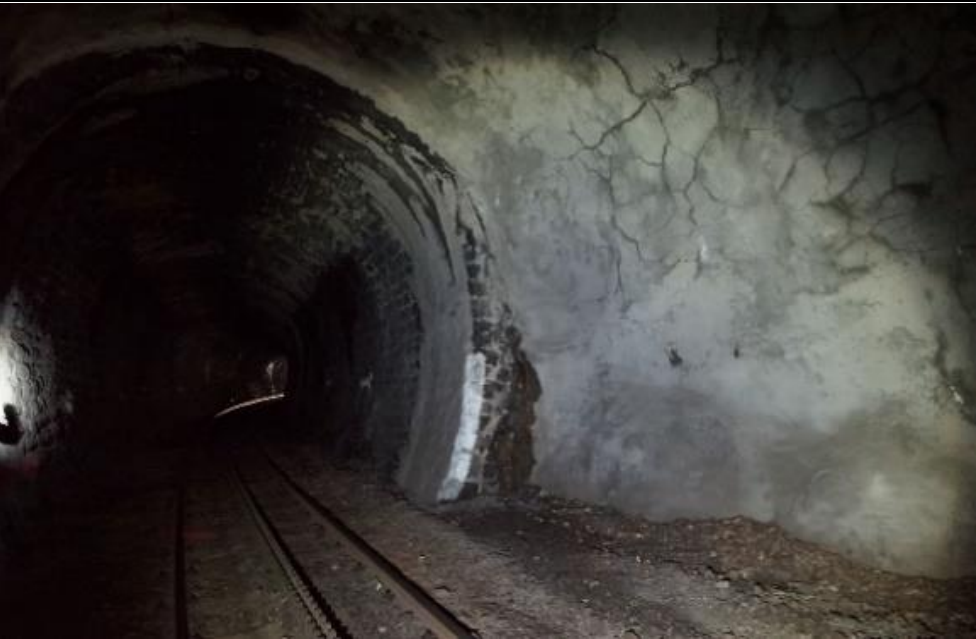
Vady ostění				
Č. poruchy	Umístění		Popis	Sanace
1	CK	KB	Sít trhlín v s výluhy	T4
2				
3

Poznámky:
Pás je na svém konci rozšířený z důvodu umístění výklenku. Stříkaný beton je rozpraskaný, u některých trhlín jsou patrné suché výluhy

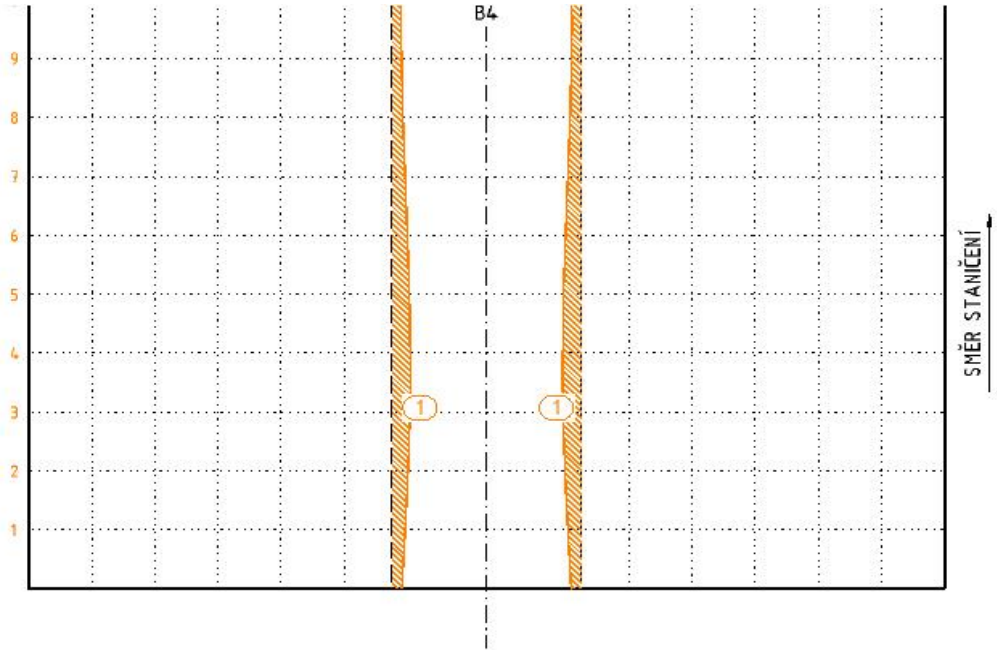
Vady ostění				
Č. poruchy	Umístění		Popis	Sanace
1	K	CDB	Zdegradovaný SB ve vrcholu klenby	T3
2				
3

Poznámky:
Ve vrcholu klenby byl aplikovaný SB tl. 60 mm v pásu šířky cca 3 m. Tento je zdegradovaný, po stranách opadaný, místy s trhlinami. Na několika místech jsou patrné suché výluhy až vlhká místa, kde vytéká voda z pod SB.
Pásky kamenného ostění jeví známky mírného zvětrání.

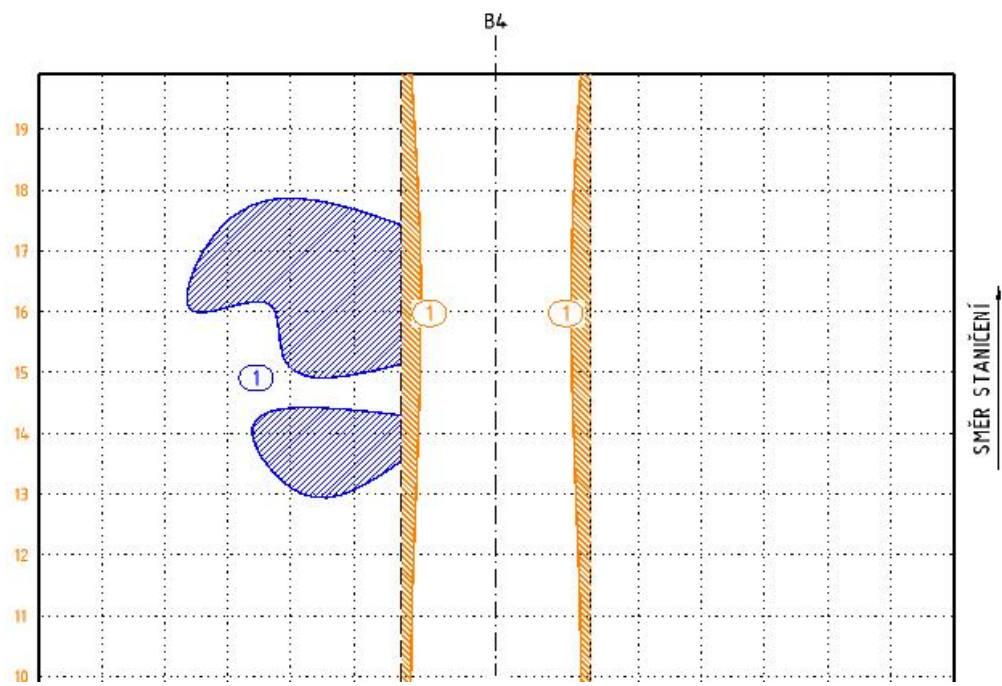
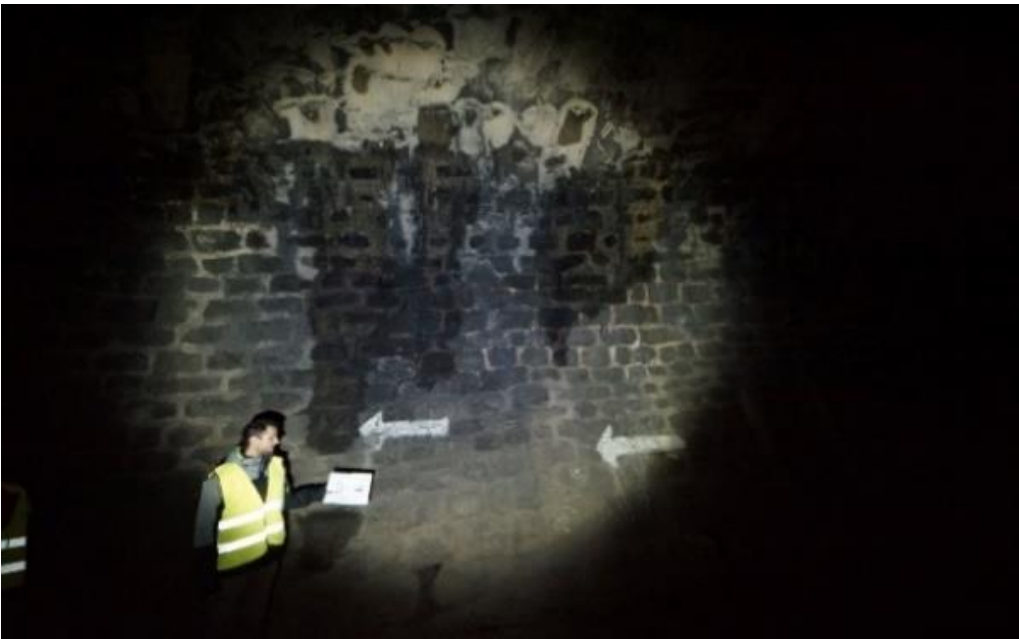
Průsaky					
Č. poruchy	Umístění		Popis	Poznámka	Sanace
1	K	SB	V2	Vlhká místa až úkapy, voda vyteká z pod SB	T3
2					
3					
4

Vady ostění				
Č. poruchy	Umístění		Popis	Sanace
1	K	CDB	Zdegradovaný SB ve vrcholu klenby	T3
2				
3

Ve vrcholu klenby byl aplikovaný SB tl. 60 mm v pásu šířky cca 3 m. Tento je zdegradovaný, po stranách opadaný, místy s trhlinami. Na několika místech jsou patrné suché výluhy až vlhká místa, kde vytéká voda z pod SB.
Pásky kamenného ostění jeví známky mírného zvětření.

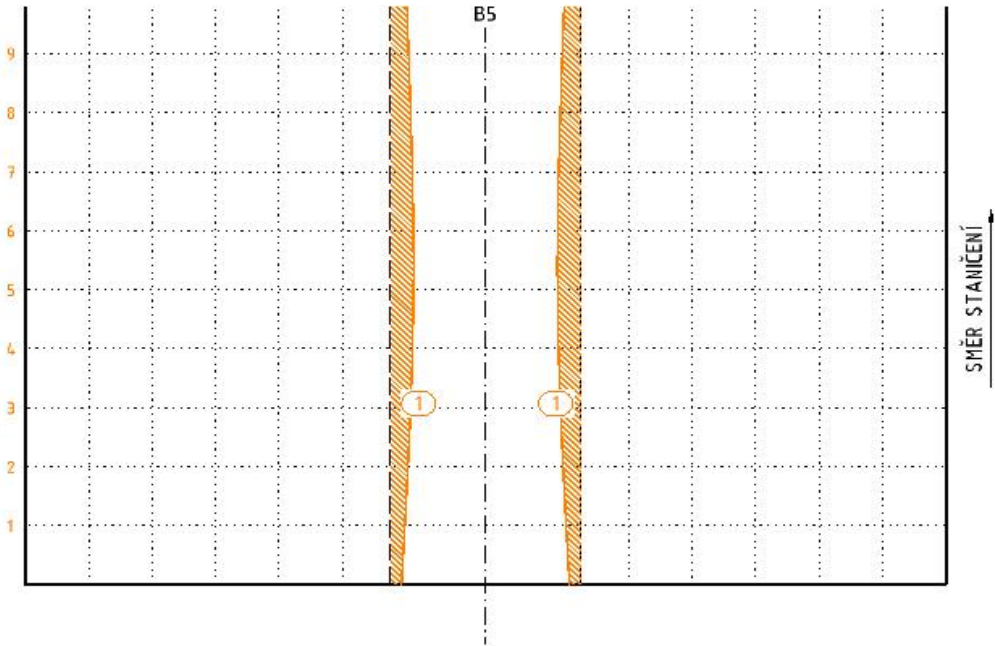
Vady ostění				
Č. poruchy	Umístění		Popis	Sanace
1	K	CDB	Zdegradovaný SB ve vrcholu klenby	T3
2				
3

Poznámky:
Ve vrcholu klenby byl aplikovaný SB tl. 60 mm v pásu šířky cca 3 m. Tento je zdegradovaný, po stranách opadaný, místy s trhlinami. Na několika místech jsou patrné suché výluhy až vlhká místa, kde vytéká voda z pod SB.
Pásky kamenného ostění jeví známky mírného zvětrání.

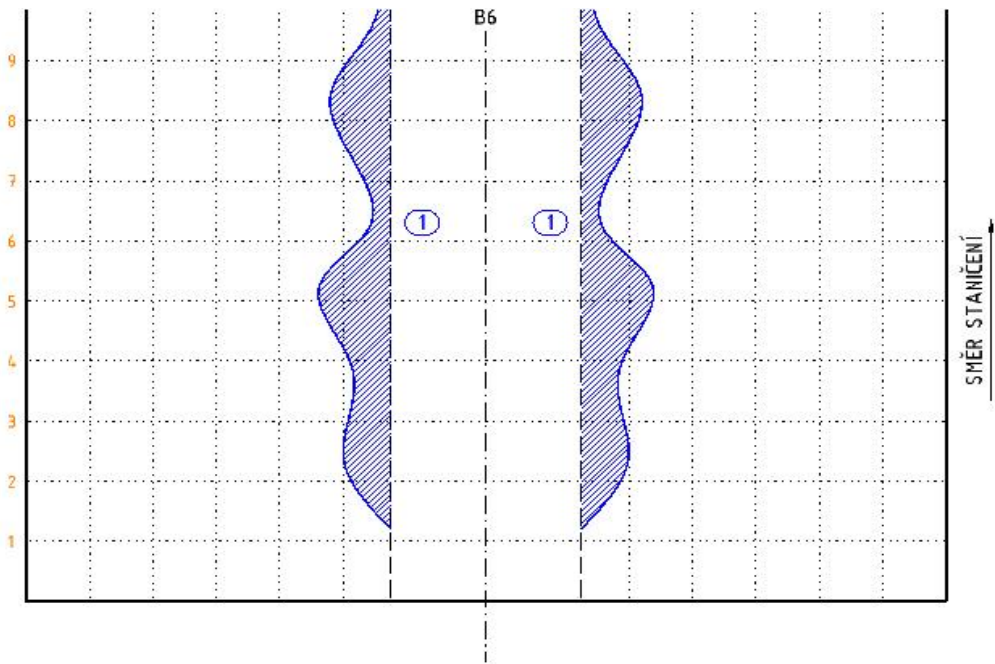
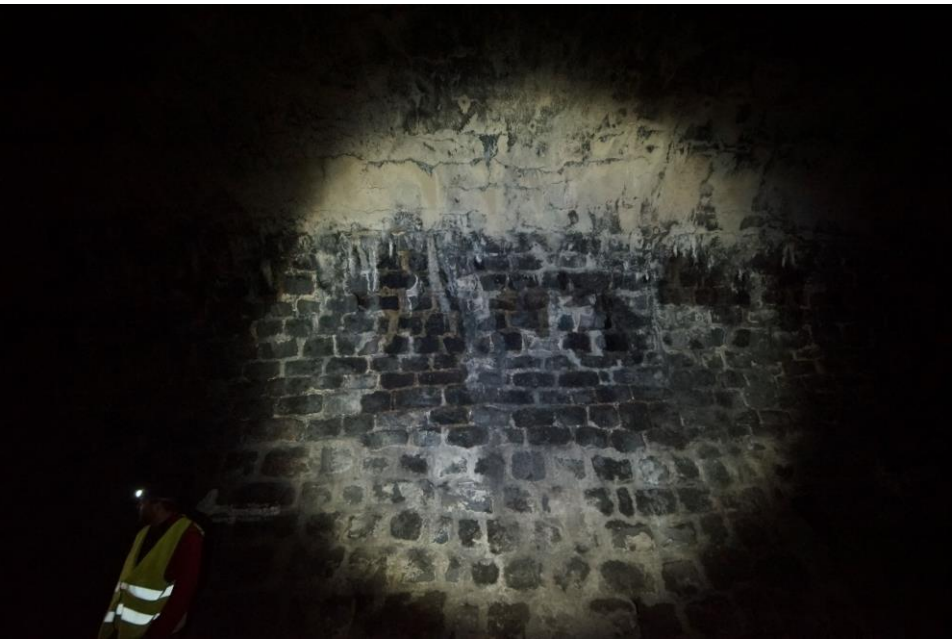
Č. poruchy	Umístění		Popis	Poznámka	Sanace
1	K	CDB	V2	Voda vytéká z pod SB	T3
2					
3					
4

Č. poruchy	Umístění		Popis	Sanace
1	K	CDB	Zdegradovaný SB ve vrcholu klenby	T3
2				
3

Ve vrcholu klenby byl aplikovaný SB tl. 60 mm v pásu šířky cca 3 m. Tento je zdegradovaný, po stranách opadaný, místy s trhlinami. Na několika místech jsou patrné suché výluhy až vlhká místa, kde vytéká voda z pod SB.
Pásky kamenného ostění jeví známky mírného zvětrání.

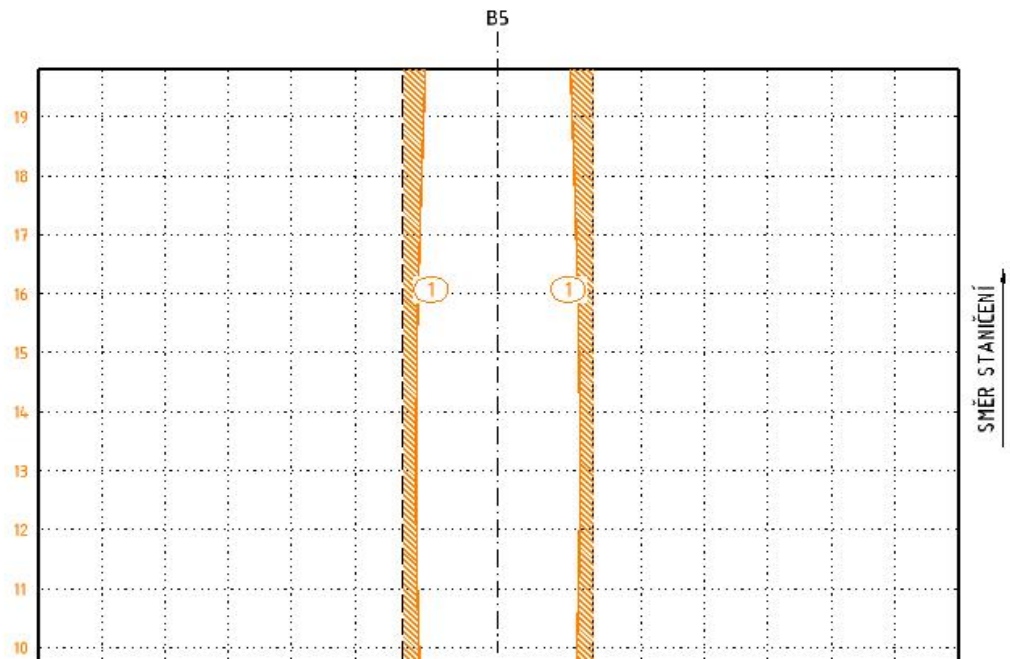
Č. poruchy	Umístění		Popis	Sanace
1	K	CDB	Zdegradovaný SB ve vrcholu klenby	T3
2				
3

Ve vrcholu klenby byl aplikovaný SB tl. 60 mm v pásu šířky cca 3 m. Tento je zdegradovaný, po stranách opadaný, místy s trhlinami. Na několika místech jsou patrné suché výluhy až vlhká místa, kde vytéká voda z pod SB. Pásky kamenného ostění jeví známky mírného zvětrání.

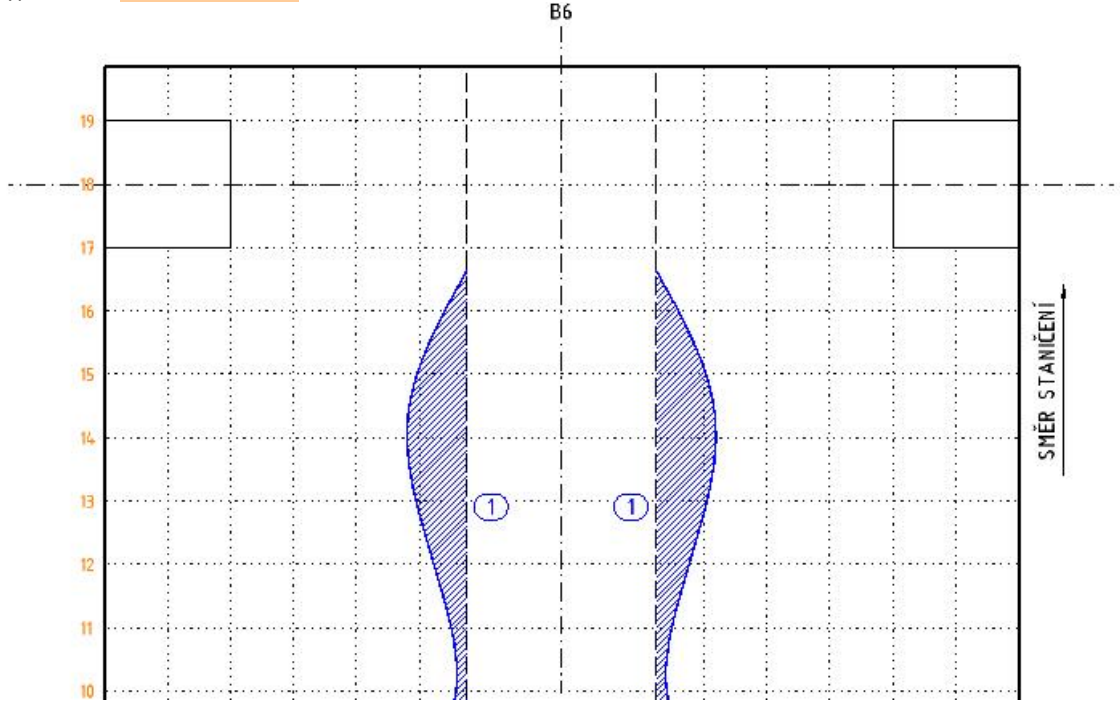
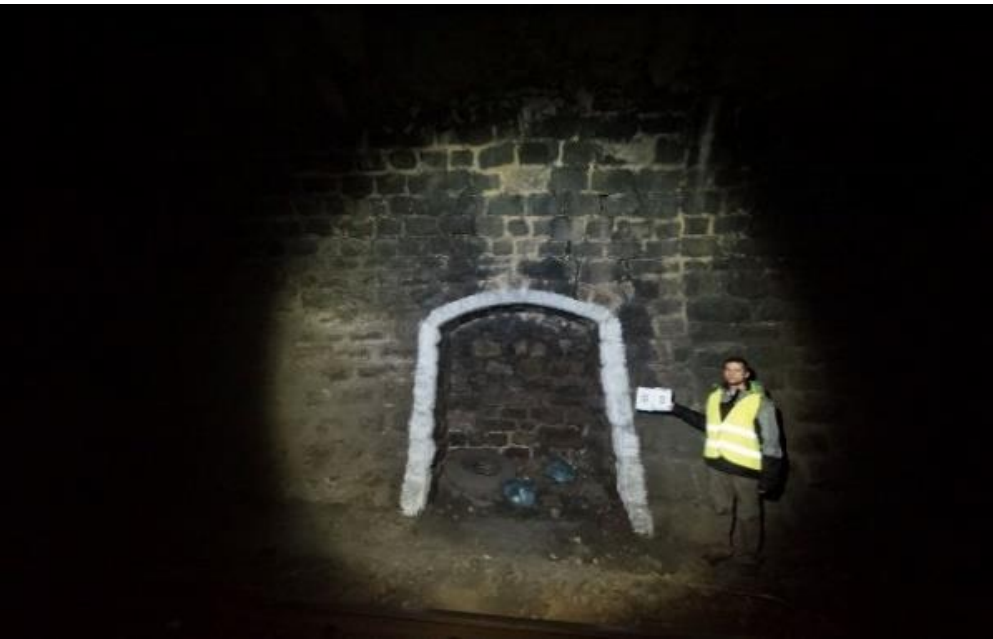
Průsaky					
Č. poruchy	Umístění		Popis	Poznámka	Sanace
1	K	CDB	V2	Voda vytéká z pod SB	T3
2					
3					
4

Vady ostění				
Č. poruchy	Umístění		Popis	Sanace
1	K	CDB	Zdegradovaný SB ve vrcholu klenby	T3
2				
3

Poznámky:
Ve vrcholu klenby byl aplikovaný SB tl. 60 mm v pásu šířky cca 3 m. Tento je zdegradovaný, po stranách opadáný, místy s trhlinami. Na několika místech jsou patrné suché výluhy až vlhká místa, kde vytéká voda z pod SB.
Pásky kamenného ostění jeví známky mírného zvětrání.

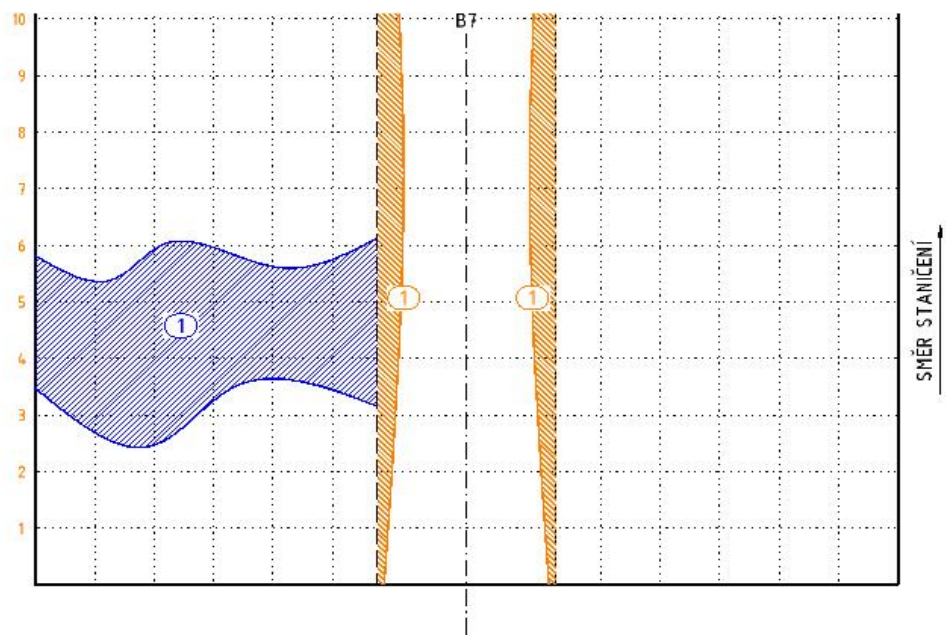
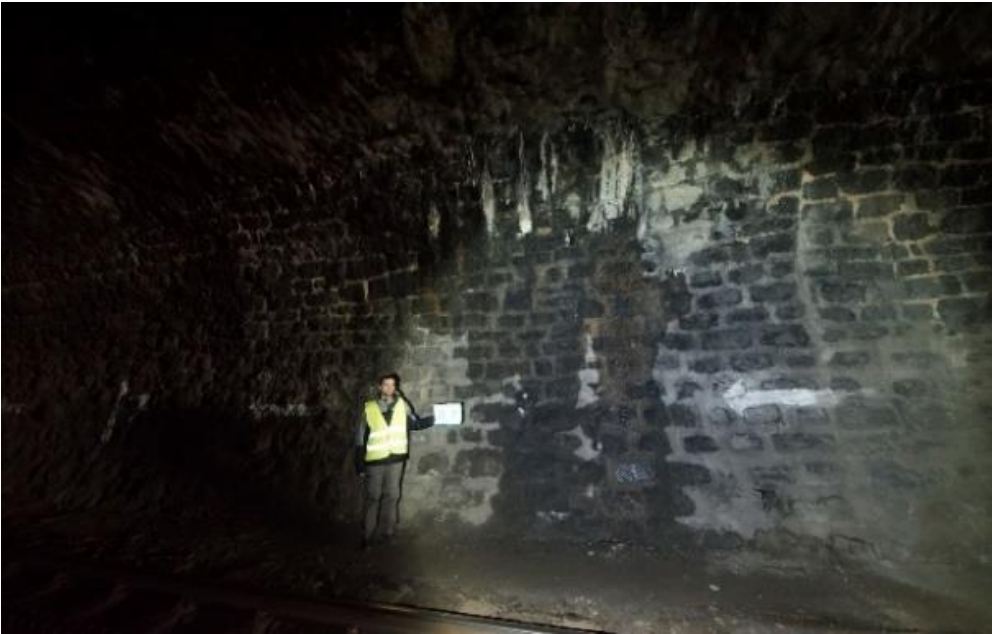
Průsaky					
Č. poruchy	Umístění		Popis	Poznámka	Sanace
1	Ol	SB	V3	Voda vytéká z pod SB	T3
2					
3					
4

Poznámky:
Ve vrcholu klenby byl aplikovaný SB tl. 60 mm v pásu šířky cca 3 m. Tento je zdegradovaný, po stranách opadaný, místy s trhlinami. Na několika místech jsou patrné suché výluhy až vlhká místa, kde vytéká voda z pod SB.
Pásky kamenného ostění jeví známky mírného zvětření.

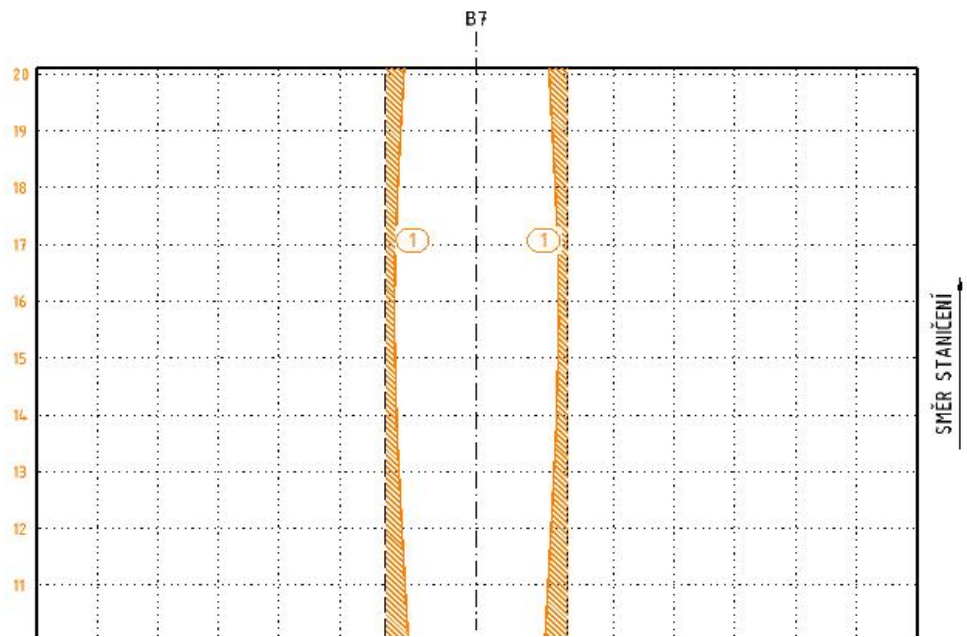
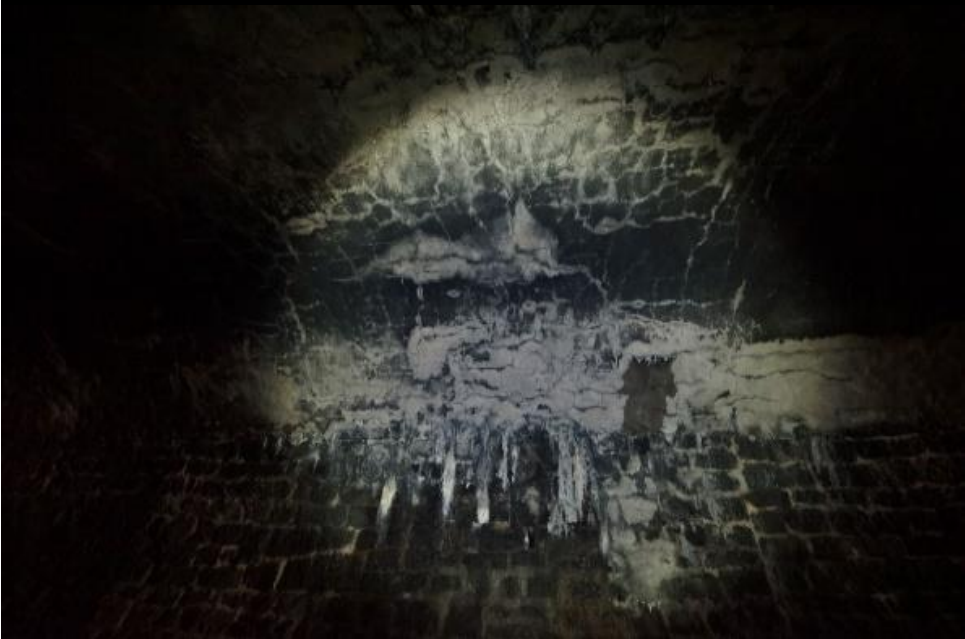
Vady ostění				
Č. poruchy	Umístění		Popis	Sanace
1	K	CDB	Zdegradovaný SB ve vrcholu klenby	T3
2				
3

Poznámky:
Ve vrcholu klenby byl aplikovaný SB tl. 60 mm v pásu šířky cca 3 m. Tento je zdegradovaný, po stranách opadaný, místy s trhlinami. Na několika místech jsou patrné suché výluhy až vlhká místa, kde vytéká voda z pod SB.
Pásky kamenného ostění jeví známky mírného zvětrání.

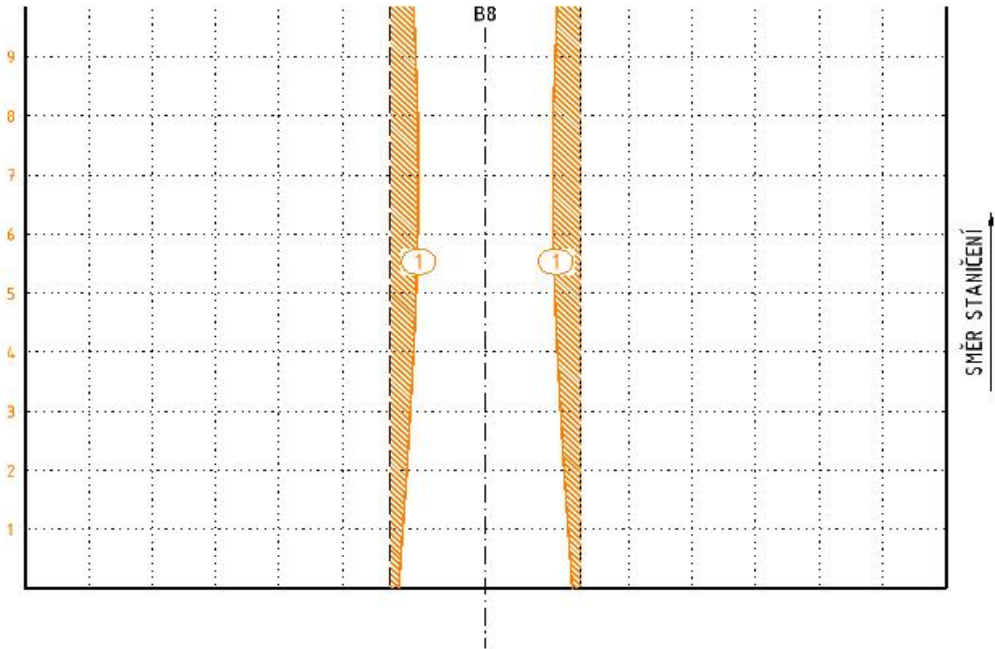
Vady ostění				
Č. poruchy	Umístění		Popis	Sanace
1	K	CDB	Zdegradovaný SB ve vrcholu klenby	T3
2				
3

Poznámky:
Ve vrcholu klenby byl aplikovaný SB tl. 60 mm v pásu šířky cca 3 m. Tento je zdegradovaný, po stranách opadaný, místy s trhlinami. Na několika místech jsou patrné suché výluhy až vlhká místa, kde vytéká voda z pod SB.
Pásky kamenného ostění jeví známky mírného zvětrání.

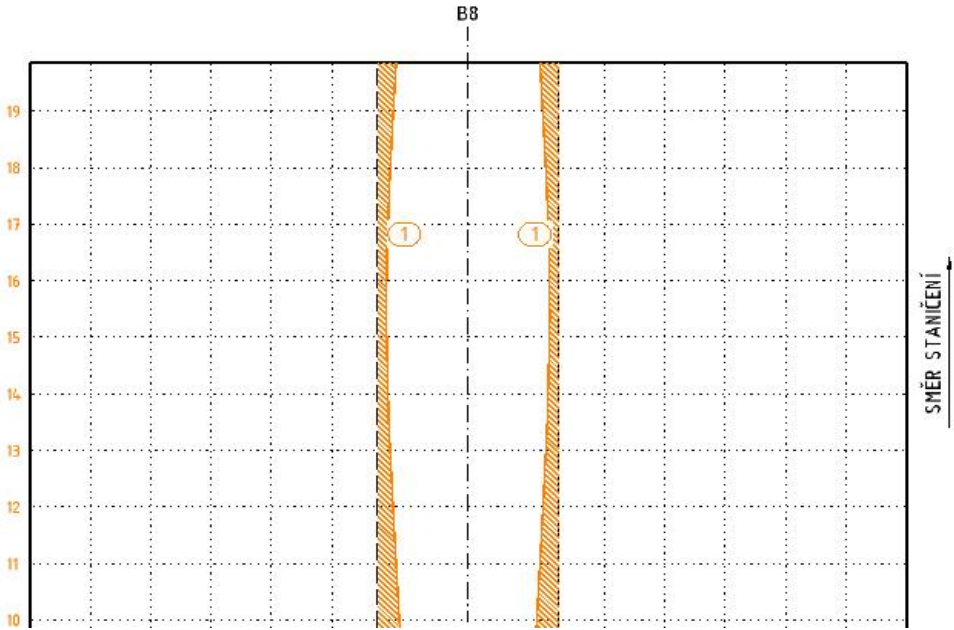
Vady ostění				
Č. poruchy	Umístění		Popis	Sanace
1	K	CDB	Zdegradovaný SB ve vrcholu klenby	T3
2				
3

Poznámky:
Ve vrcholu klenby byl aplikovaný SB tl. 60 mm v pásu šířky cca 3 m. Tento je zdegradovaný, po stranách opadaný, místy s trhlinami. Na několika místech jsou patrné suché výluhy až vlhká místa, kde vytéká voda z pod SB.
Pásy kamenného ostění jeví známky mírného zvětrání.

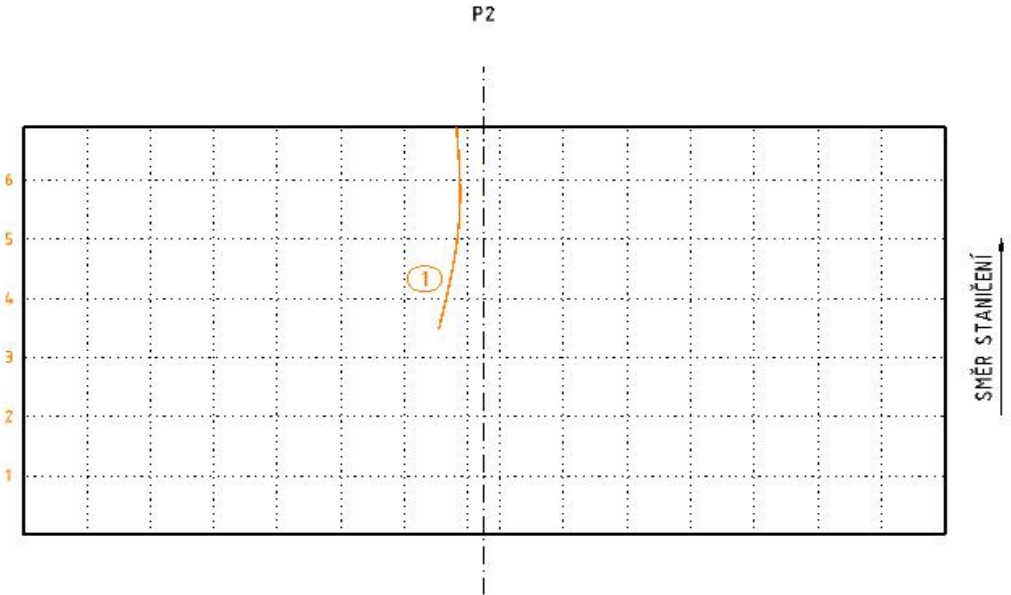
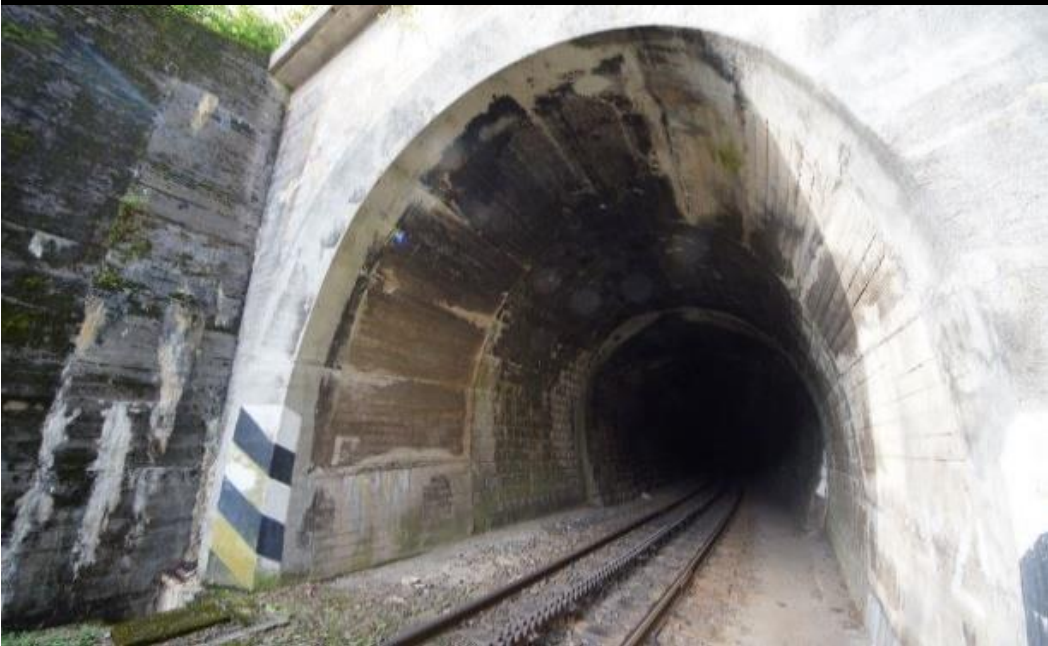
Pás - P2

Vady ostění				
Č. poruchy	Umístění		Popis	Sanace
1	K	KB	Trhlina s patrnými výluhy	T7
2	K	KB	Injektáže, čištění žlabů	T7
3

Na konci pásu je betonové ostění. Celkově se ostění v portálovém pásu P2 zdá být v dobré kondici.
Portálovou stěnou prosakuje voda. Jsou nutné injektáže a reprofilace líce stěny a odvodňovacích prvků portálu.
