Sanace tělesa žel. spodku na trati Varnsdorf – Seifhennersdorf

**Podrobný inženýrskogeologický průzkum oblasti svahové
deformace**

číslo úkolu 21 218

Objednatel: DIPONT s.r.o., Libouchec 505, 403 35 Libouchec

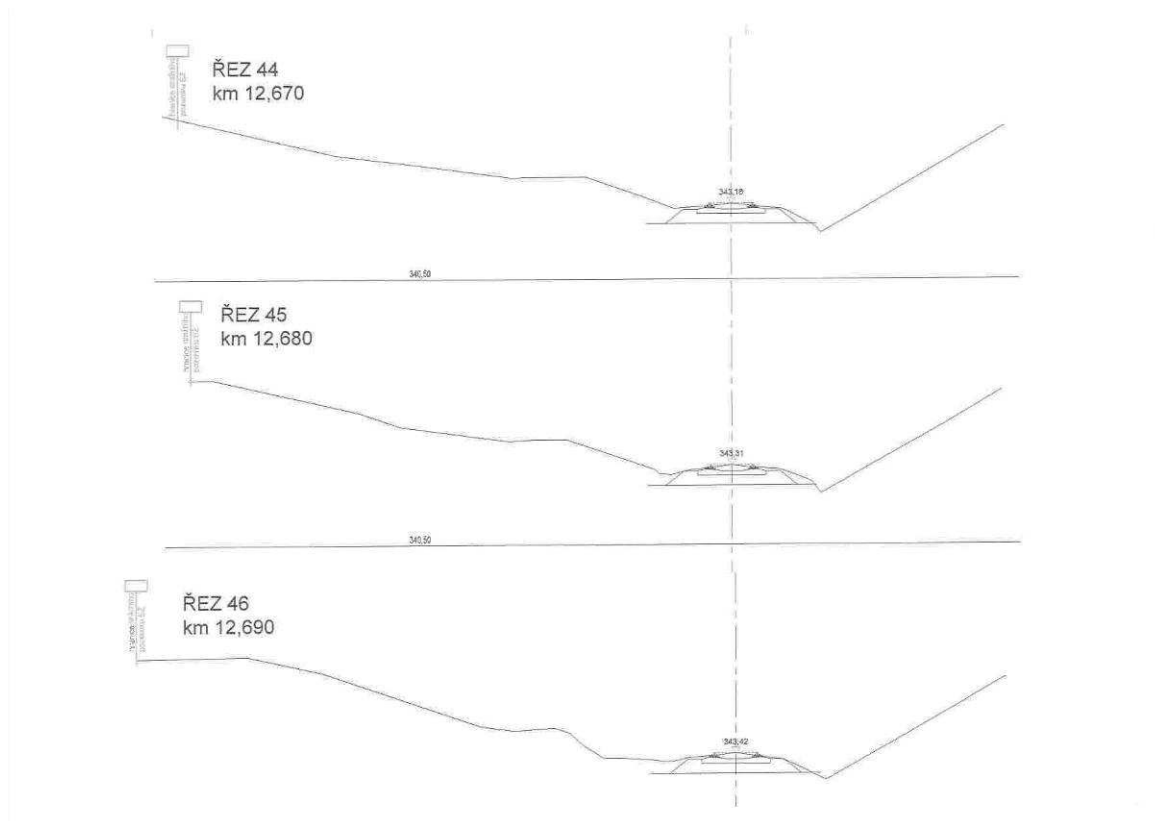
Čelo sesuvu je zřetelné v prostoru odvodňovacího příkopu vlevo od železniční tratě ve směru staničení. Délka čela sesuvu je viditelná cca 75 m mezi km 12,625 až 12,700. V této části dochází k akumulaci sesutých zemin v prostoru původního odvodňovacího příkopu, který je lokálně již zcela neprůchodný. V rámci sanace zde byl uložen drén z PVC trubek a šachticí v km cca 12,660 do patního drénu z kameniva frakce 32/63. V okolí šachtice došlo ke zdvihu potrubí a přerušení gravitačního odtoku vody směrem proti staničení, tedy směrem k nádraží Varnsdorf. Voda však odvodněním částečně protéká a to po zadržení vody a přetokem přes vzniklou překážku. Dokladem této skutečnosti je geodetické zaměření a provedené příčné řezy, kde je zřetelná zvýšení terénu před kolejí, které je však částečně vlivem

pohybu zemin a částečně i vlivem terénních úprav – výstavby patního drénu a odvodnění u koleje.

Obr. 1 – schematické nepřevýšené příčné řezy terénem – pohled ve směru staničení (dodáno objednatelem)

Je možné předpokládat, že kolej a konstrukce pražcového podloží vytváří v zájmovém území jistý stabilizační prvek.

Podle geofyzikálního měření se, ale zdvihová deformace v prostoru kolejí neprojevuje. Je zde spíše detekovaný vznik poklesu koleje.

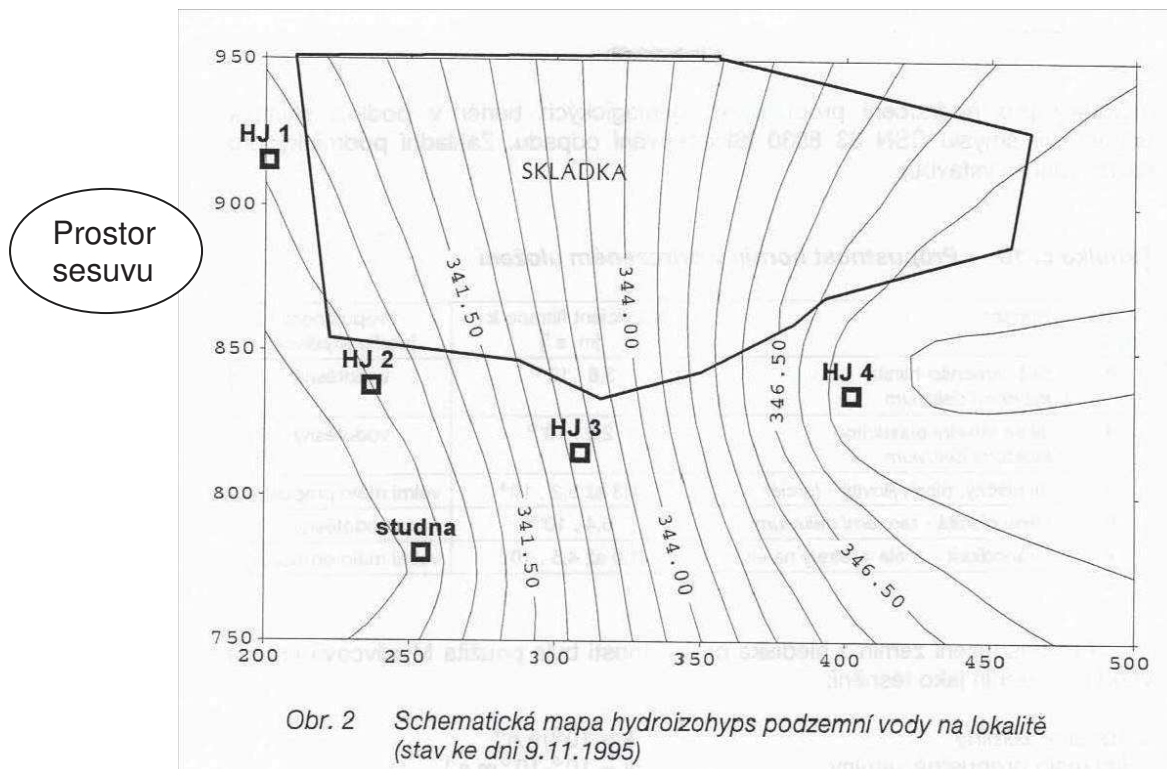
přednostně po polohách s vyšším obsahem úlomků a lokálně vyvěrala do původní těžebny, viz text výše (Kujan, 1995). V této zprávě byla vyhodnocena i mapa hydroizohyps, kterou uvádíme v obr. 2.

Úroveň hladiny podzemní vody byla tedy v období roku 1995 na severním okraji sesuvného území v úrovni nižší než 339 m n.m. Podle nově provedených vrtů je aktuálně hladina podzemní vody v její ustálené úrovni cca 347 m n.m. a v ose sesuvu až 344 m n. m.

Stejná situace byla zastižena i v archívních monitorovacích vrtech HJ1 a HJ2 situovaných cca 50 m západně od odlučné plochy sesuvu. Oproti původnímu stavu v roce 1995 došlo k nástupu hladiny podzemní vody z úrovně cca 340 m n. m. na cca 345,7 m n. m. tedy až o 5 m.

Je tedy zřejmé, že se podzemní voda akumuluje v dnes zavezeném prostoru původní těžebny cihlářských hlín. Vlivem jílovitých zemin v okolí (koeficient filtrace dle zkoušek zrnitosti je odvozen na cca řád $x \cdot 10^{-9}$ až $10^{-10} \text{ m.s}^{-1}$) a nedochází k odtoku vod původní cestou jako v minulosti a jílovité zeminy jsou z povrchu ovlivňovány pravděpodobně i vodou „přetékající“ z těžebny ve směru sklonu původního terénu relativně propustnějšími navážkami a to při jejich podloží, směrem k erozní bázi tvořené odvodněním u železniční trati.

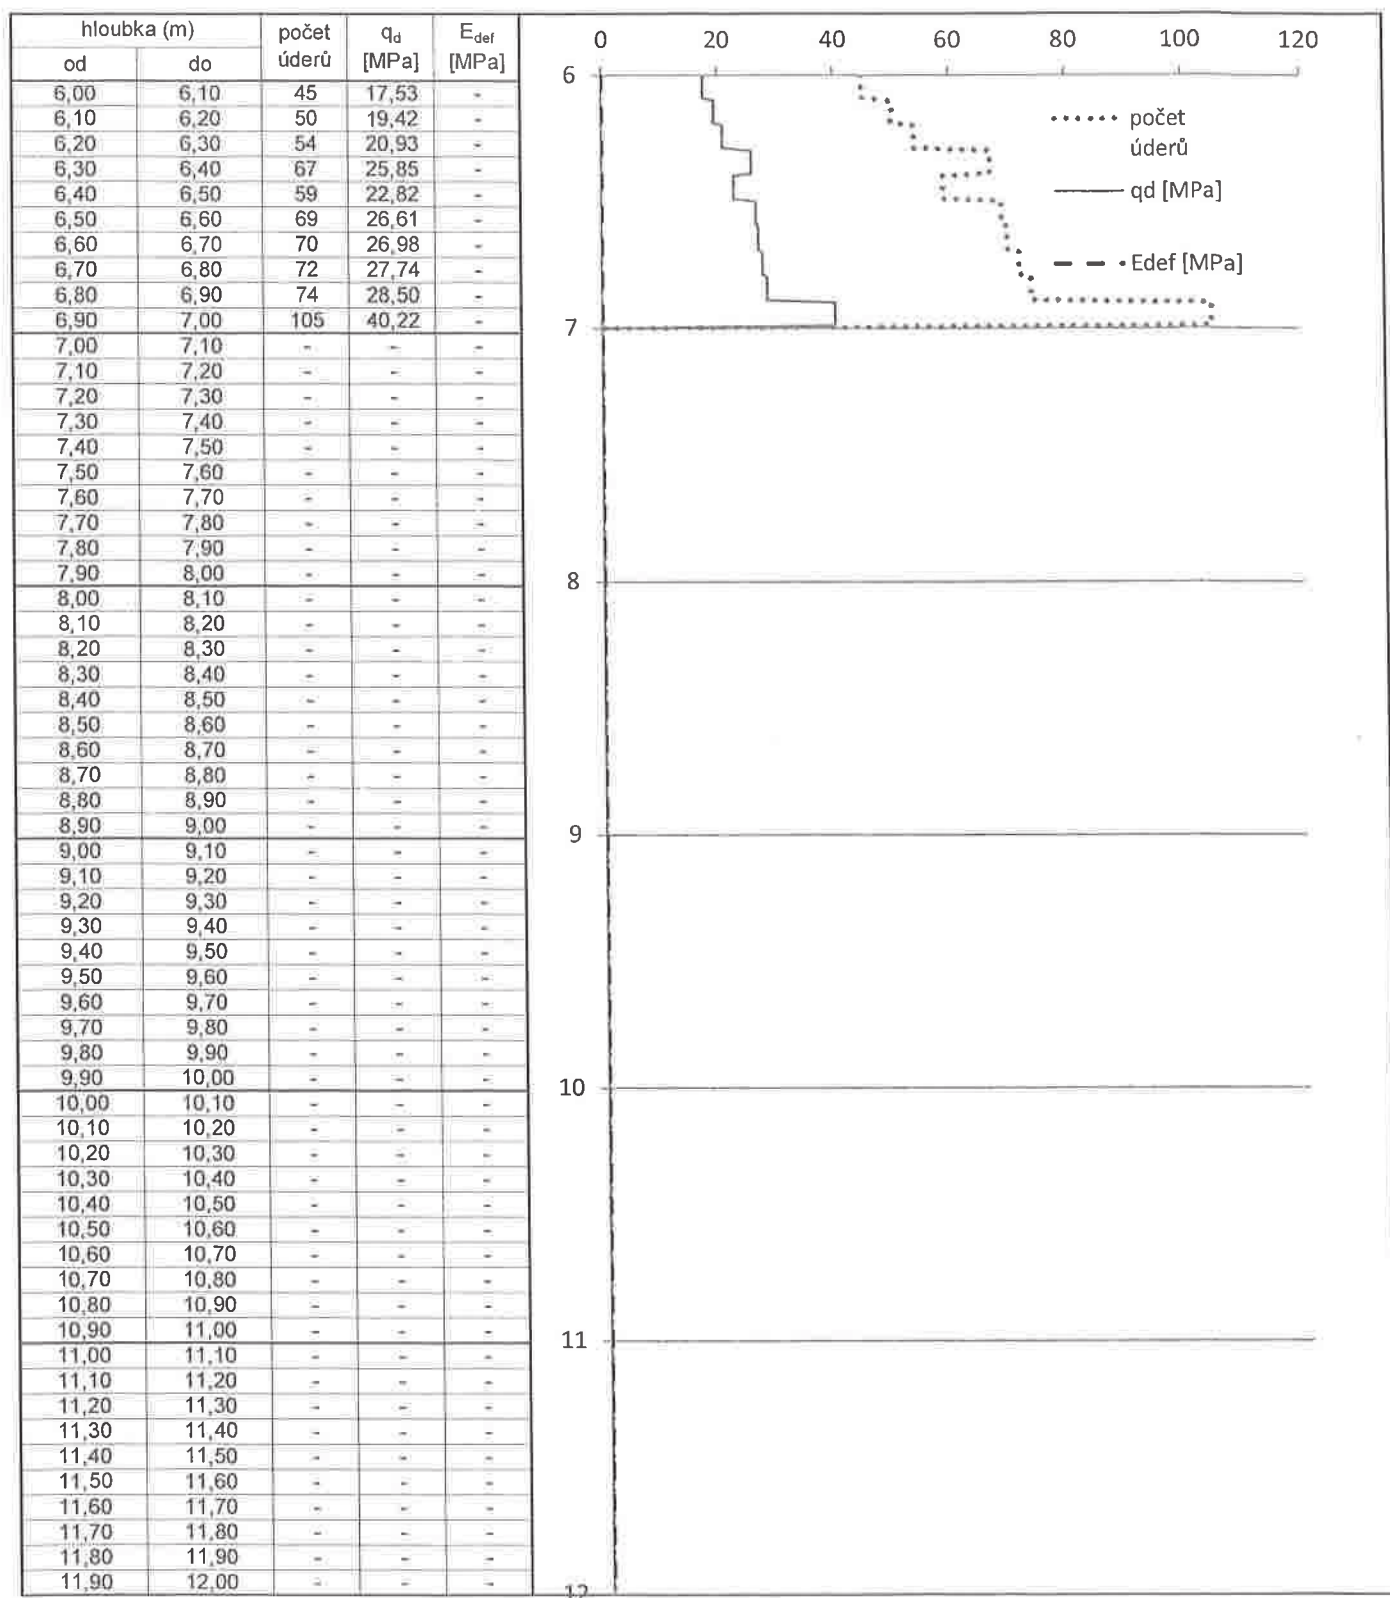
poznámky: konec měření na 7,0m; naražena tlaková zvědeň, z penetrační sondy vytéká voda s vneseným materiálem

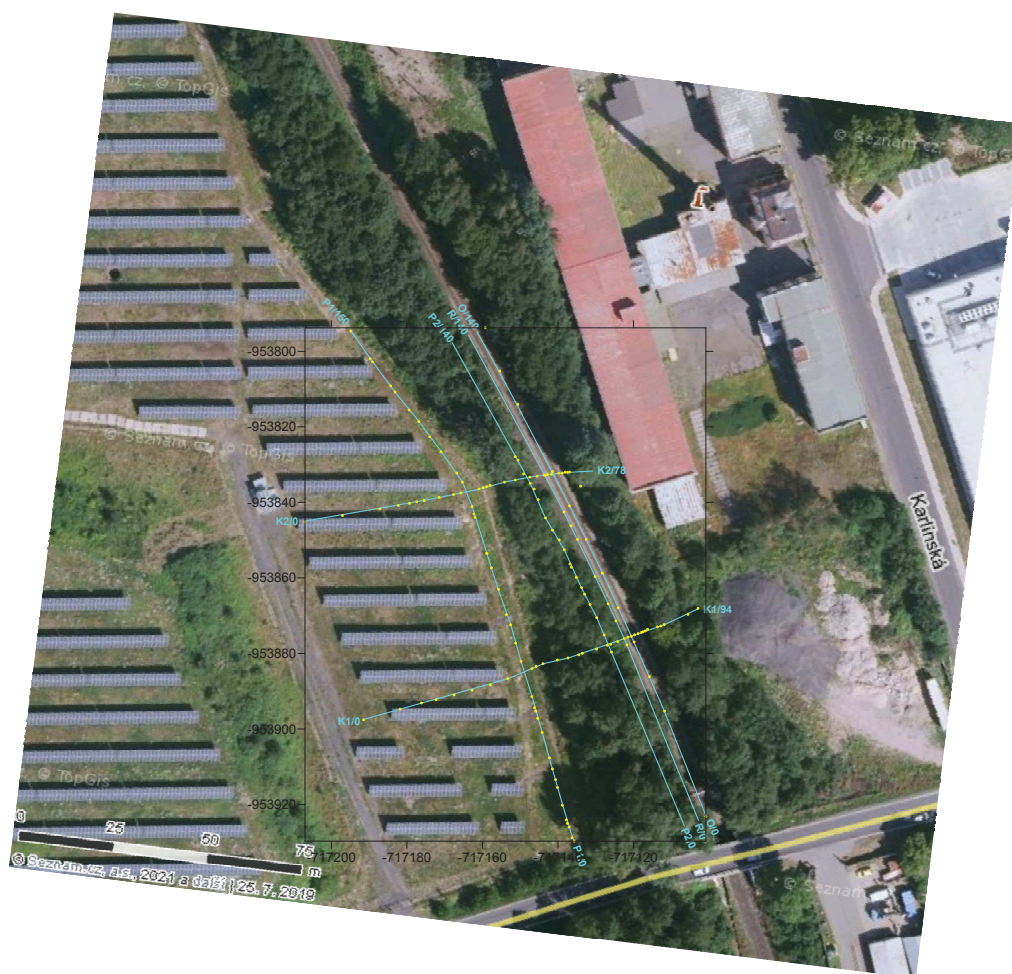
Ukázalo se, že příznaky narušení svrchní vrstvy pokryvu do hloubky cca 2 m byly registrovány ve všech použitých metodách průzkumu. Prostorový rozsah narušení je zakreslen na Příloze 6. Podloží narušených vrstev je místy podmáčené, kluzné plochy lze očekávat do hloubky cca 4 m. Voda se akumuluje v prostoru nad zářezem v místě bývalého hliniště/skládky. Při hraně zářezu (v místech profilu P1) dochází k "přetoku" vody směrem k trati. Drenážní žebra pravděpodobně nemají dostatečnou hloubku, některá jsou pravděpodobně zakolmatovaná. Výsledky průzkumu jsou podrobně popsány v kapitole 3.

- ▼ viditelná trhlinka, zářez?
- P1 příčný profil
- xx drenážní žebro, štěrky, zvlhčení - kolmatace
- interpretované odporové rozhraní
- zóna snížených odporů, subvertikální porucha
- ↔ příznaky narušení přepovrchové vrstvy, pokles odporů, lokální anomálie
- zvýšené odpory pod svrchní vrstvou, efekt funkční drenáže?

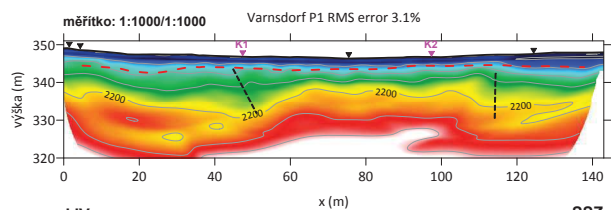
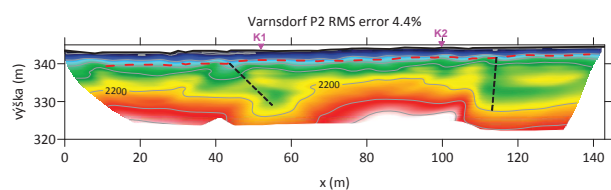
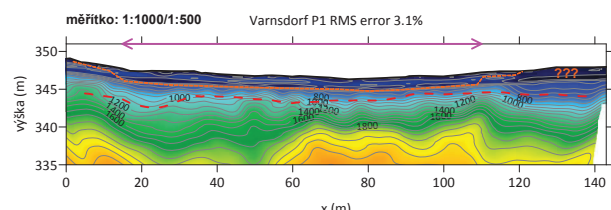
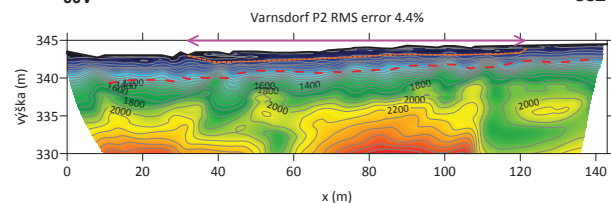
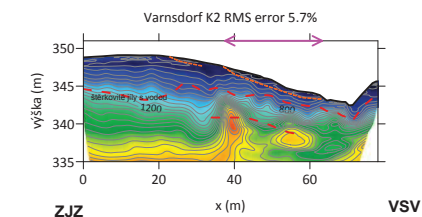
Název projektu: Sesuv zářezu železniční tratě Varnsdorf - Seifhennersdorf.			
Příloha č.: 3	Název přílohy: Přehled seismických řezů dle MRS.	Datum: 7.9.2021	
	Vypracoval: RNDr. V. Beneš	Měřítko: 1 : 1000

- refrakční rozhraní
- zóna snížených rychlostí, subvertikální porucha
- narušená připovrchová vrstva
- trhlina, zátrh?
- příčný profil
- příznaky narušení připovrchové vrstvy, pokles rychlosti, lokální anomálie

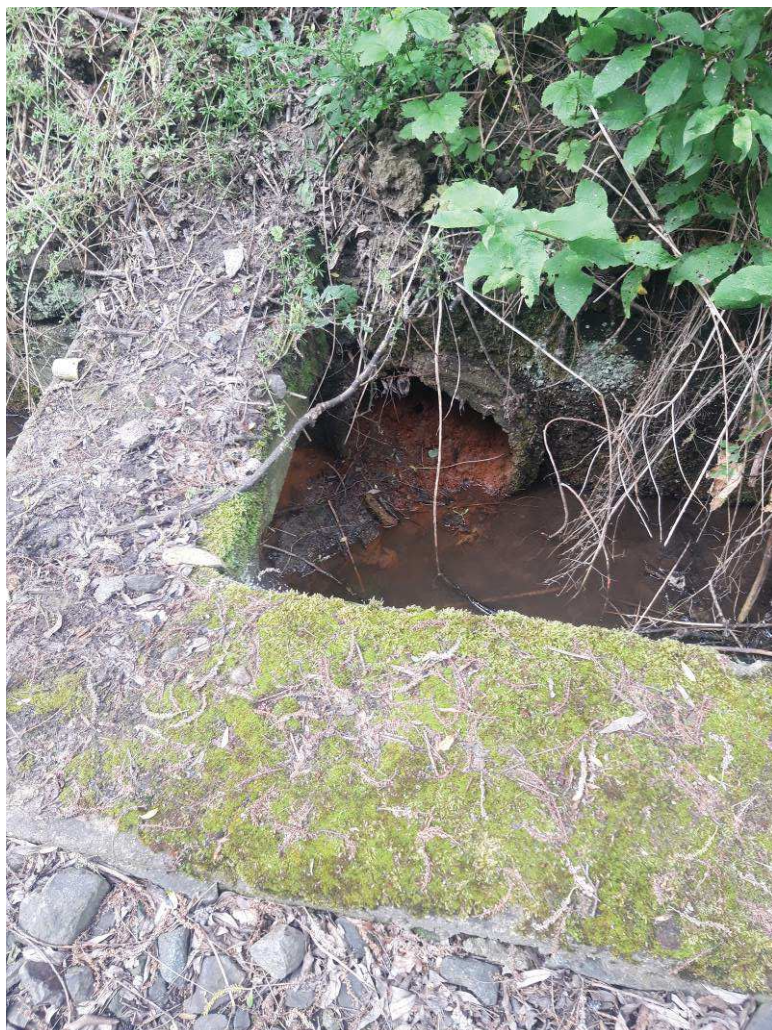
Foto č.6 – zanesené potrubí místní vodoteče u silničního mostu

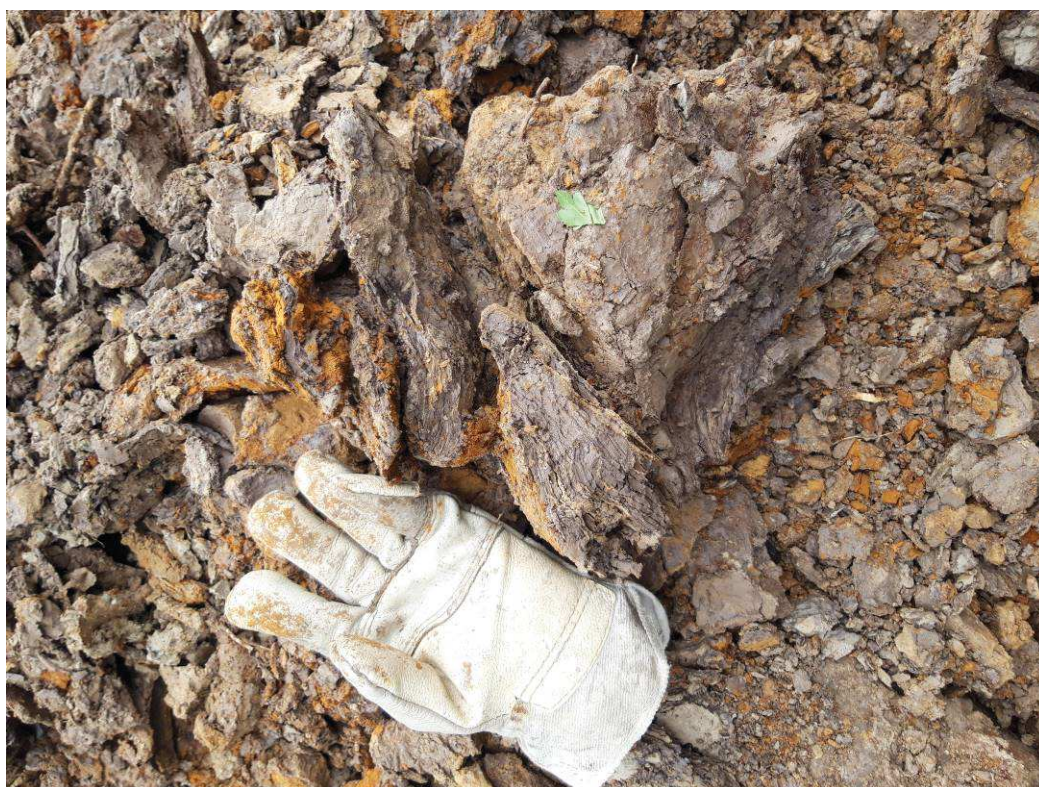
Foto č.7 – prohnětené zemin v hloubce cca 1,0 m v KS-1
