**Rekonstrukce železničního spodku v úseku  
Ošelín – Pavlovice trati Plzeň - Cheb**

*Číslo zakázky:* **20/110**

*Název zprávy:* **Doplněk č.1 k inženýrskogeologickému průzkumu**

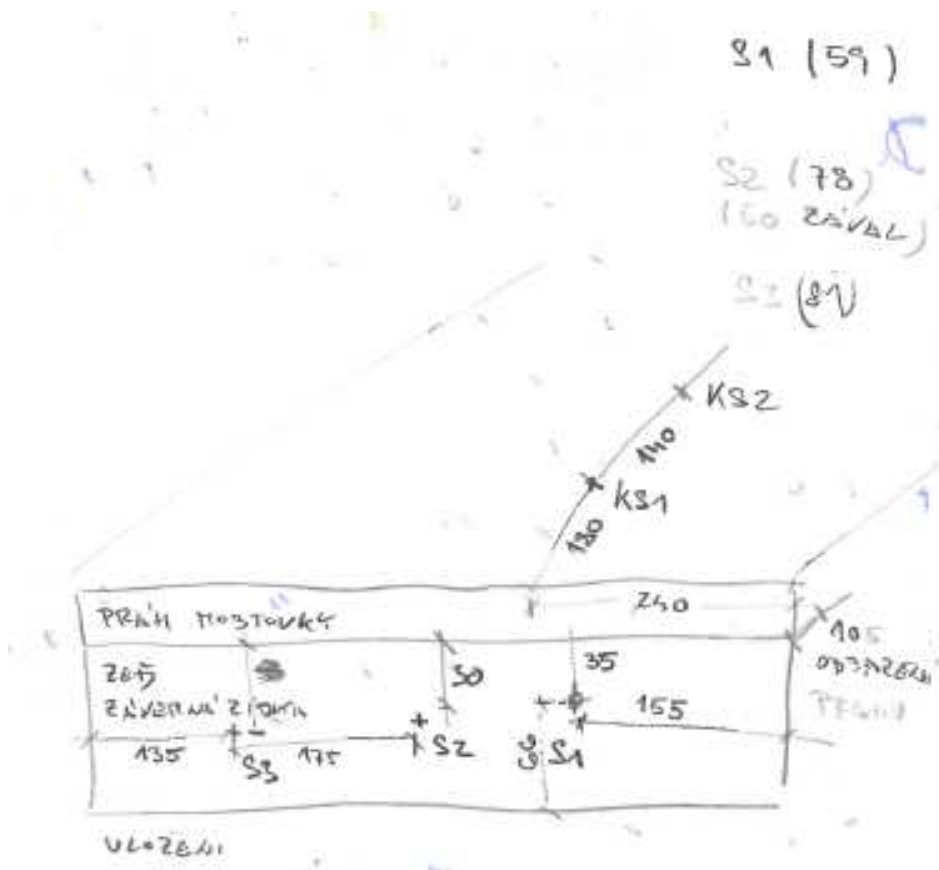
Obr.č.1: Zákres umístění sond, pohled na závěrnou zídku levé opěry

Nad závěrnou zídou ve vzdálenostech cca 1,8 m a 3,2 m byla provedeny 2 kopané sondy s cílem ověřit hloubku pevného/skalního podloží.
