AZ Consult, spol. s r.o.
Klíšská 12, 400 01 Ústí nad Labem
IČ: 44567430

**Rekonstrukce železničního spodku v úseku
Pňovany – Mariánské Lázně trati Plzeň – Cheb**

Název zprávy: **Závěrečná zpráva inženýrskogeologického
průzkumu**

duben 2021

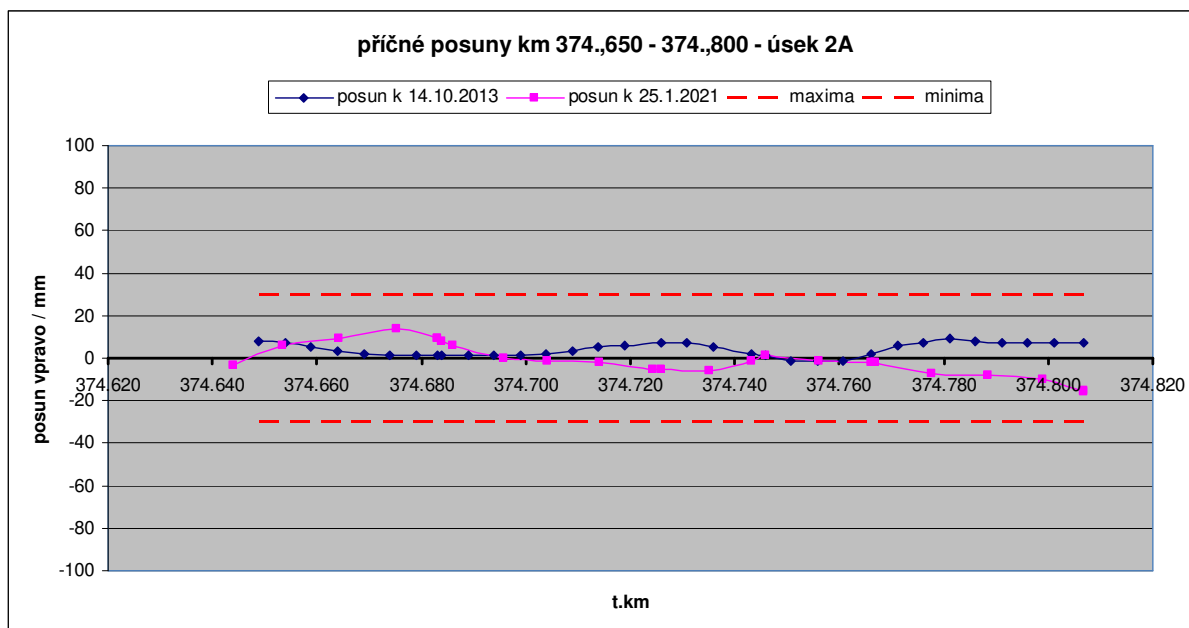
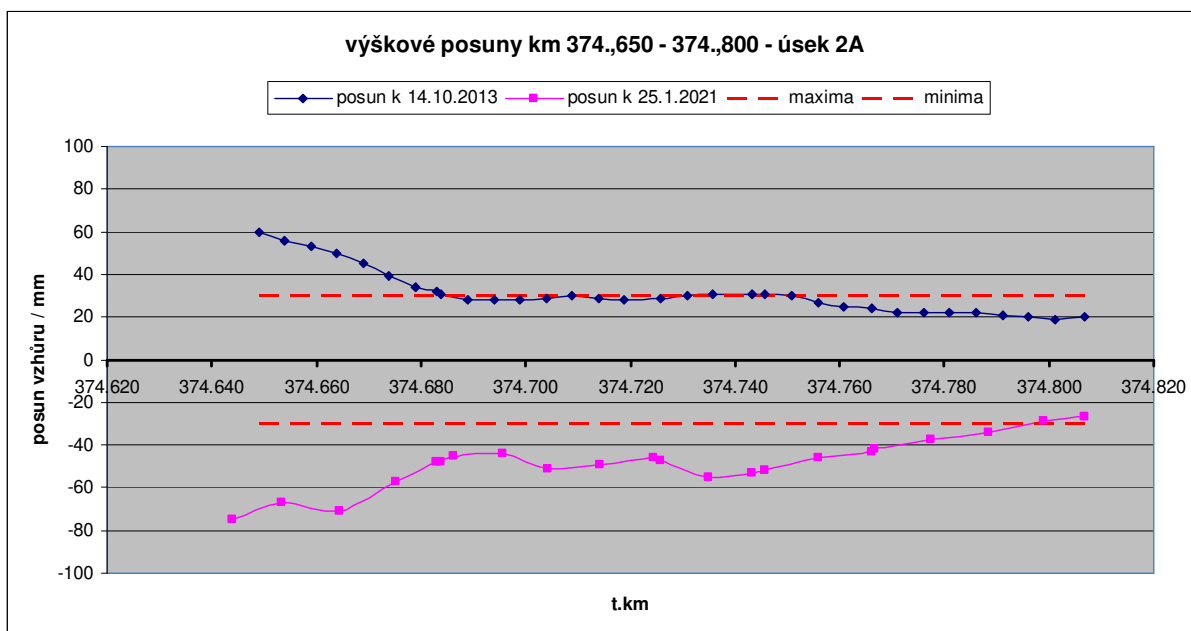
Na vynesení průběžích je patrné, že v celém úseku dochází k výrazným výškovým změnám PPK, přičemž nevýraznější změny jsou v počátku hodnoceného úseku, kde mezi měřeními v roce 2013 a 2021 došlo ke změně nivelety až o 120 mm. Je pravděpodobné, že v tomto období na koleji proběhly i další práce které měly na PPK vliv. Pokud uvažíme, že během prací došlo k úpravě PPK, tak i výsledných -71 mm na počátku sanovaného úseku je mimo přijatelné tolerance. Předmětem zadaných prací je zajištění ŽB prefabrikátu drážní stezky na levé straně koleje, a ne sanace a zajištění PPK.

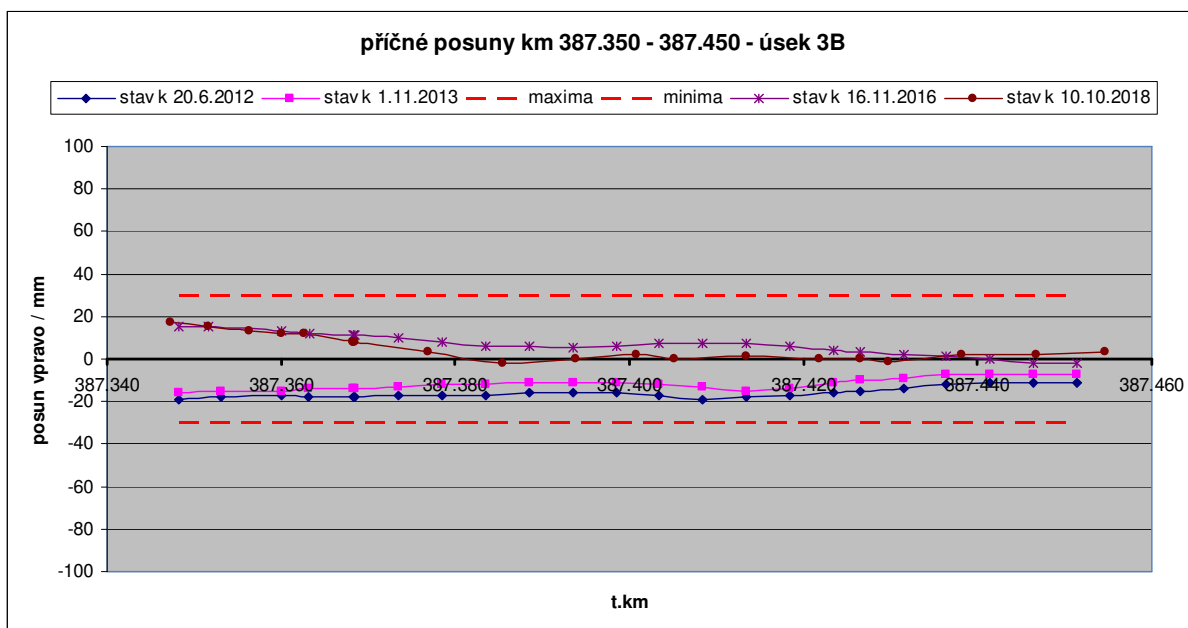
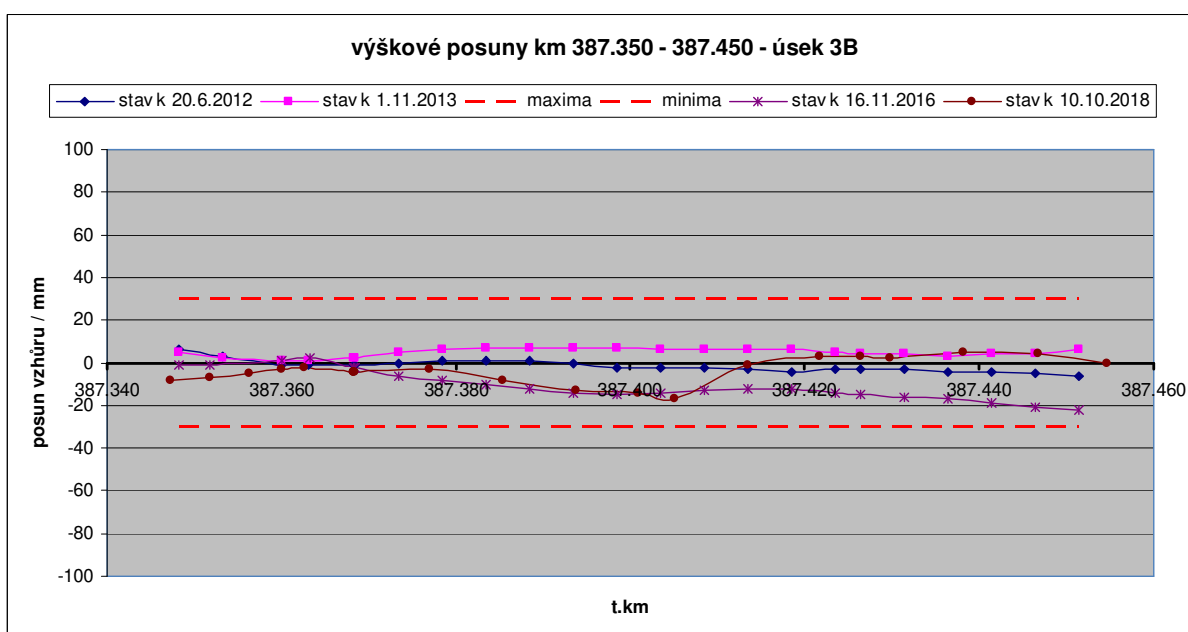
Na vynesení průběhů je patrné, že v místě podchodu km 387,398 dochází k prosedání koleje. Z průběhu výškových deformací je patrné, že průběžně docházelo k opravám PPK. Poslední měření naznačuje, že prosedání počíná v km 387,380 a pokračuje až do km 387,410 a je tedy excentricky rozloženo okolo osy podchodu. Uvedené naznačuje, že jde nejen o problém zásypu přechodové oblasti ale i osobní rampy na levé straně kolejiště. Oprava proto bude muset být provedena v uvedeném staničení nejen okolo tubusu podchodu. Předpokládáme, že při opravě bude ověřeno, že se problematika vadného zásypu týká některé z hlubších vrstev, jelikož se v mělce založené části osobní rampy neprojevuje.

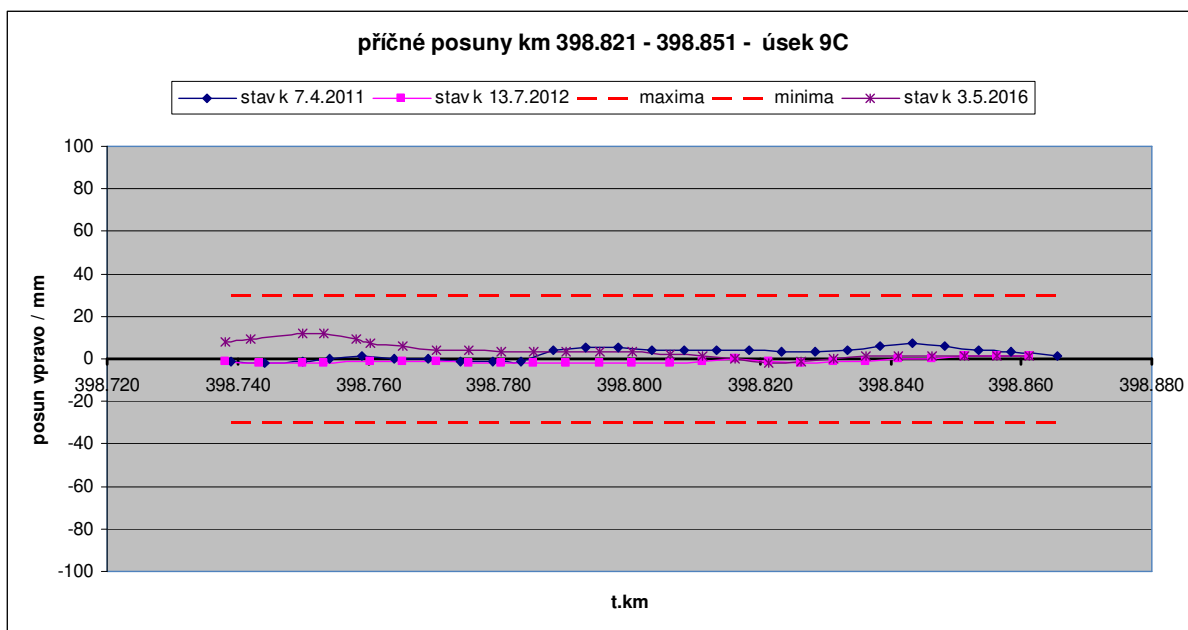
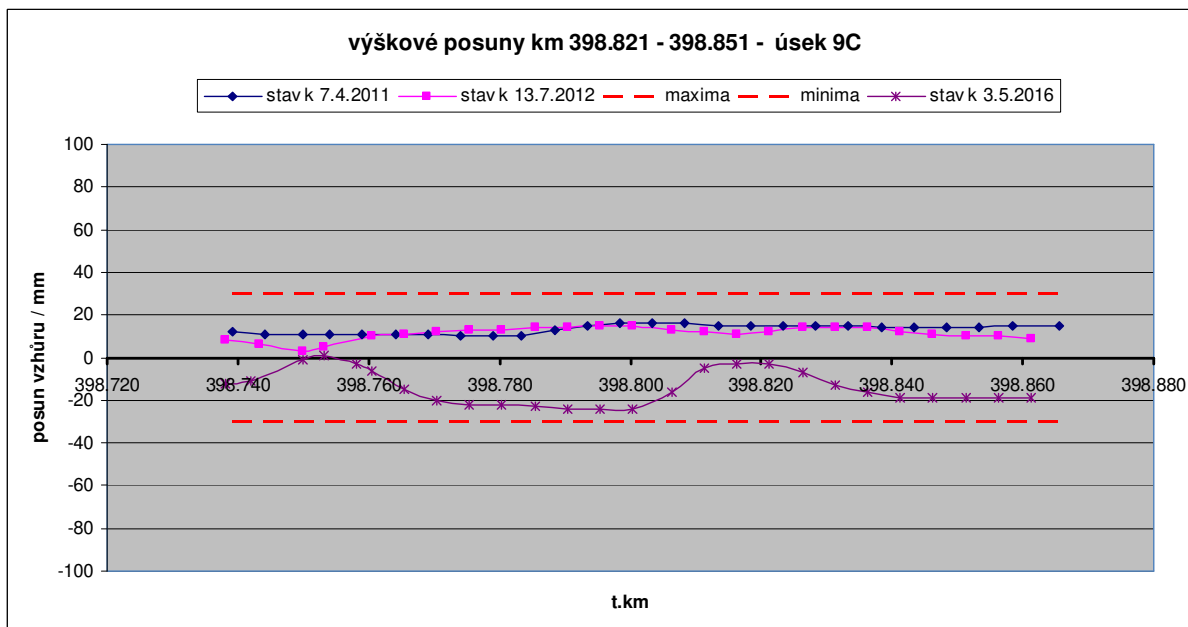
Na vynesných průbězích je patrné, že v místě mostu v ev.km 398,714, který se rozkládá v km 398,744 - 398,822 nedochází k pohybům PPK. Nedeformované části grafu v km 398,744 - 398,769 a 398,805 - 398,822 odpovídají mostním monolitickým částem a přechodovým oblastem. Mimo mostní opěry a na vlastní mostovce byly naměřeny poklesy

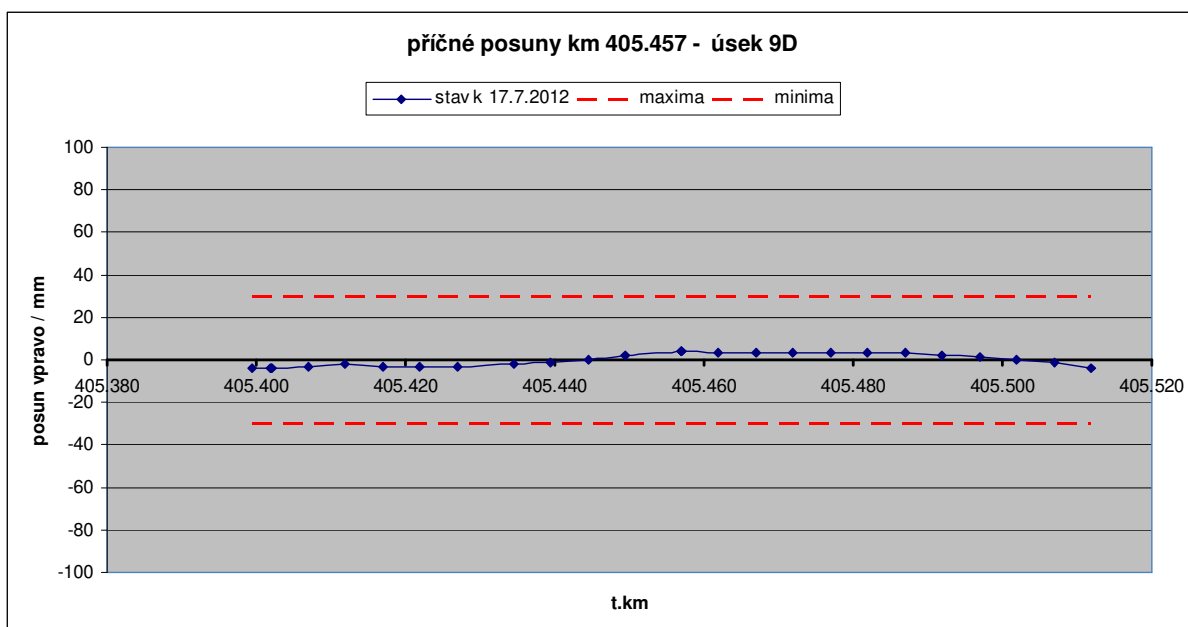
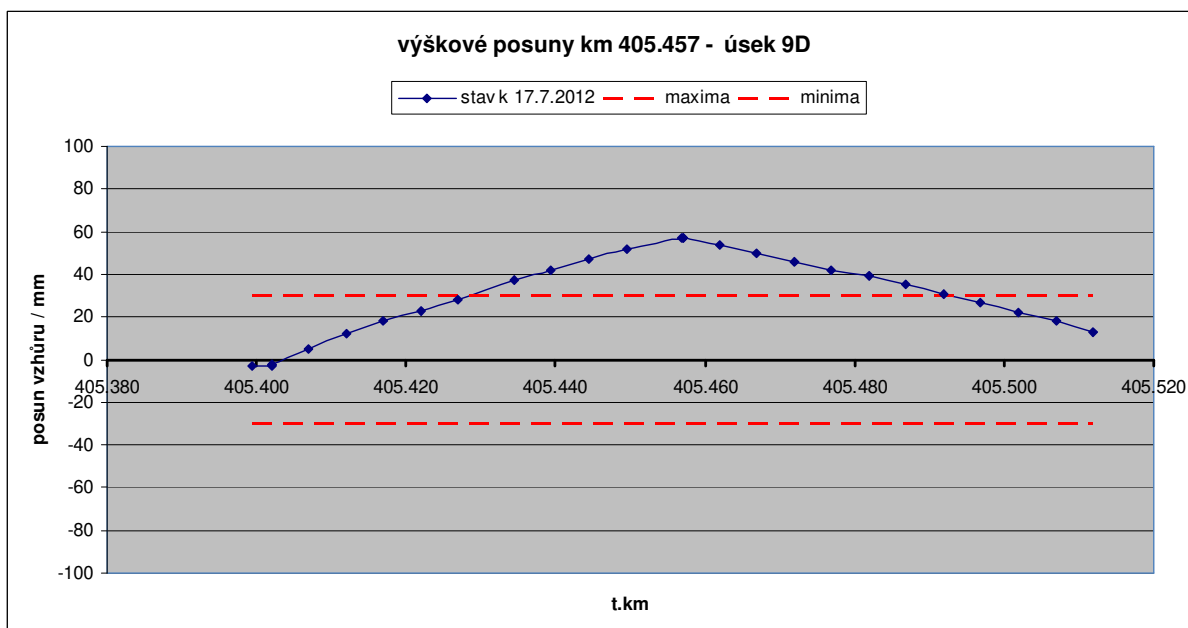
Na vynesném průběhu je patrné, že v místě inflexního bodu v km 405,457 došlo v roce 2012 k výraznému vzepětí nivelety koleje a to o +57 mm. Na základě tohoto jednoho měření není možné stanovit příčinu ani rozsah jevu. Je pravděpodobné, že mohlo jít o závadu při měření nebo nějakou obdobnou anomálii. Pravidelnost průběhu deformace by tomu nasvědčovala.

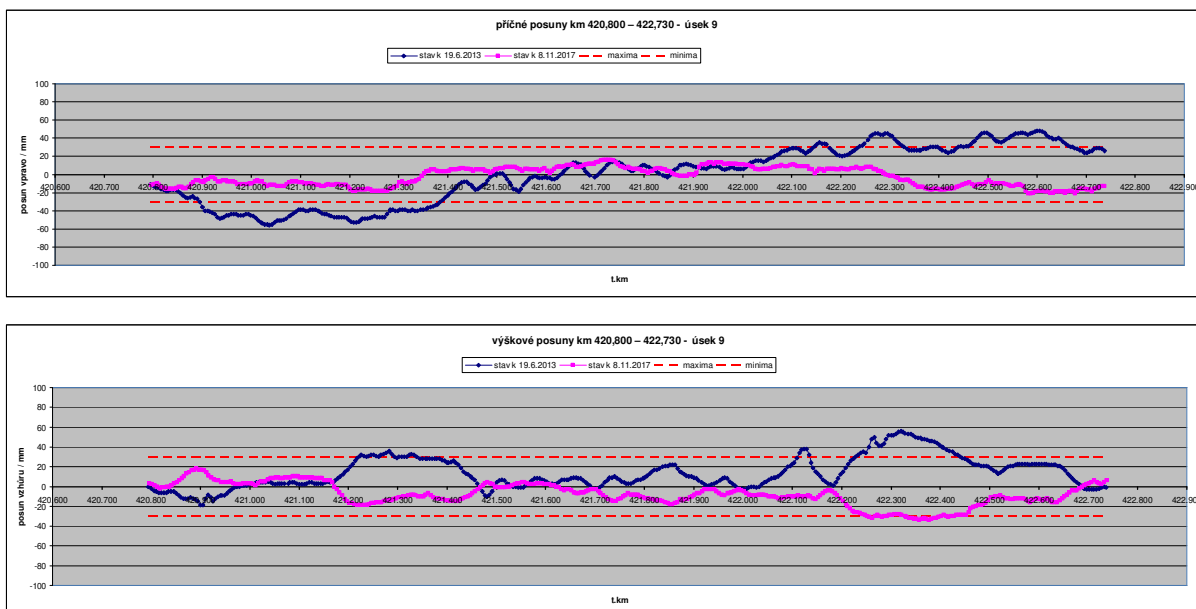
Na vynesném průběhu je patrné, že dochází k výrazným směrovým i výškovým odchylkám PK. Celkové směrové hodnocení ukazuje, že zatímco v roce 2013 dosáhly směrové výchylky hodnot až 60 mm na obě strany, tak v roce 2017 byly výchylky podstatně menší a rovnoměrně rozložené v intervalu +/- 20 mm. Směrově tedy došlo ke stabilizaci. Celkové výškové zhodnocení je obdobné. Výchylky v roce 2013 byly převážně vzhůru a to až 60 mm okolo km 422,320. V roce 2017 pak naopak niveleta významně klesla, a to až o -32 mm. Z hlediska nivelety jsou významné úseky km 421,200 - 421,440, km 422,090 - 422,150 a km 422,200 - 422,500, kde došlo k potvrzení deformací v obou obdobích a současně významně přesáhly 20 mm.
