Mosty v km 62,355 a 62,478 na trati Olomouc – Krnov (TÚ 2191)

DOKUMENTACE PRO STAVEBNÍ POVOLENÍ

B.1 Souhrnná technická zpráva

SO 03 Most v km 62,355 Olomouc–Krnov

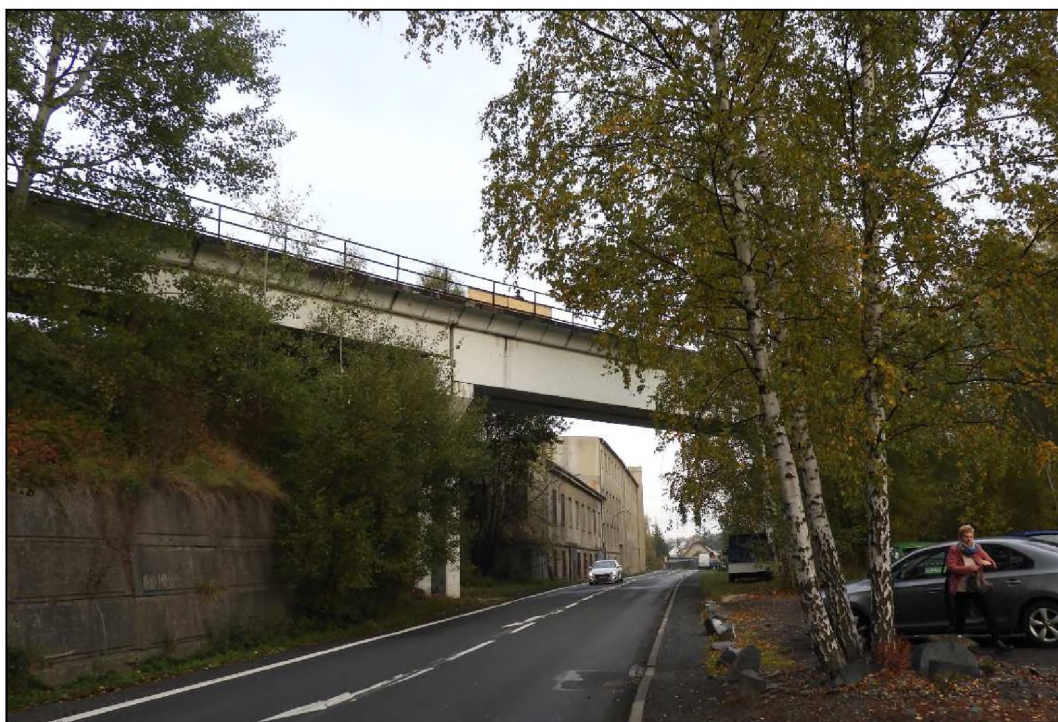
Obrázek 2 – pohled na most zprava

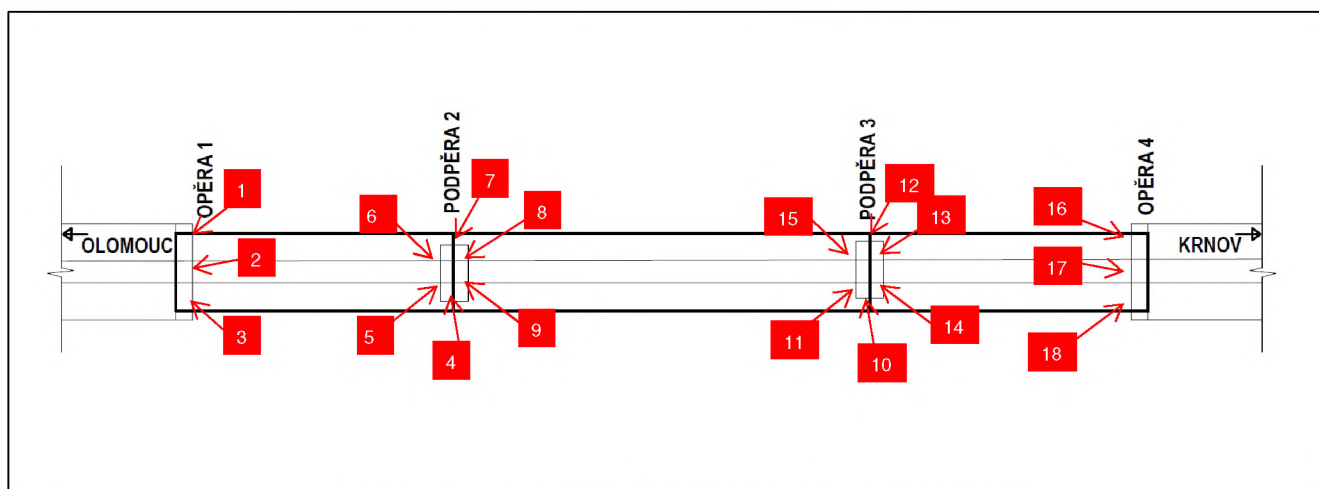
Na konstrukci byly naměřeny nevyhovující hodnoty podle kritérií ČSN 73 6242.

Obrázek 3 – rozmístění zkušebních míst na konstrukci

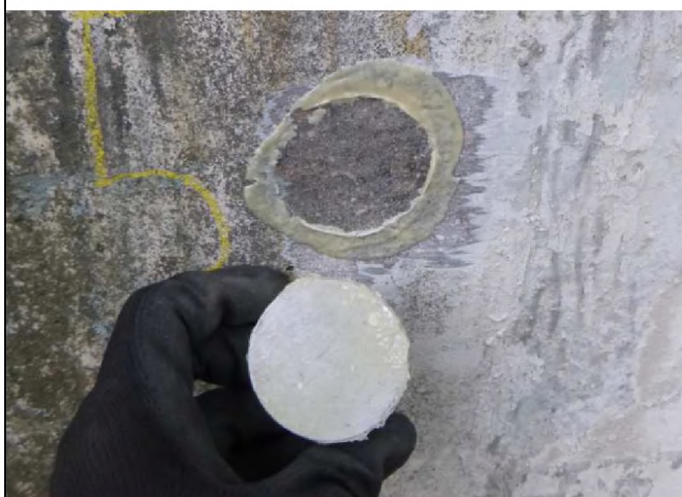
Održený terč v místě 4

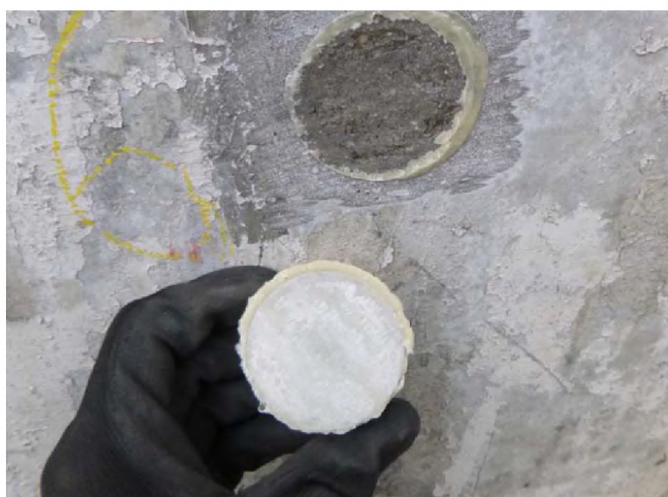
Održený terč v místě 5

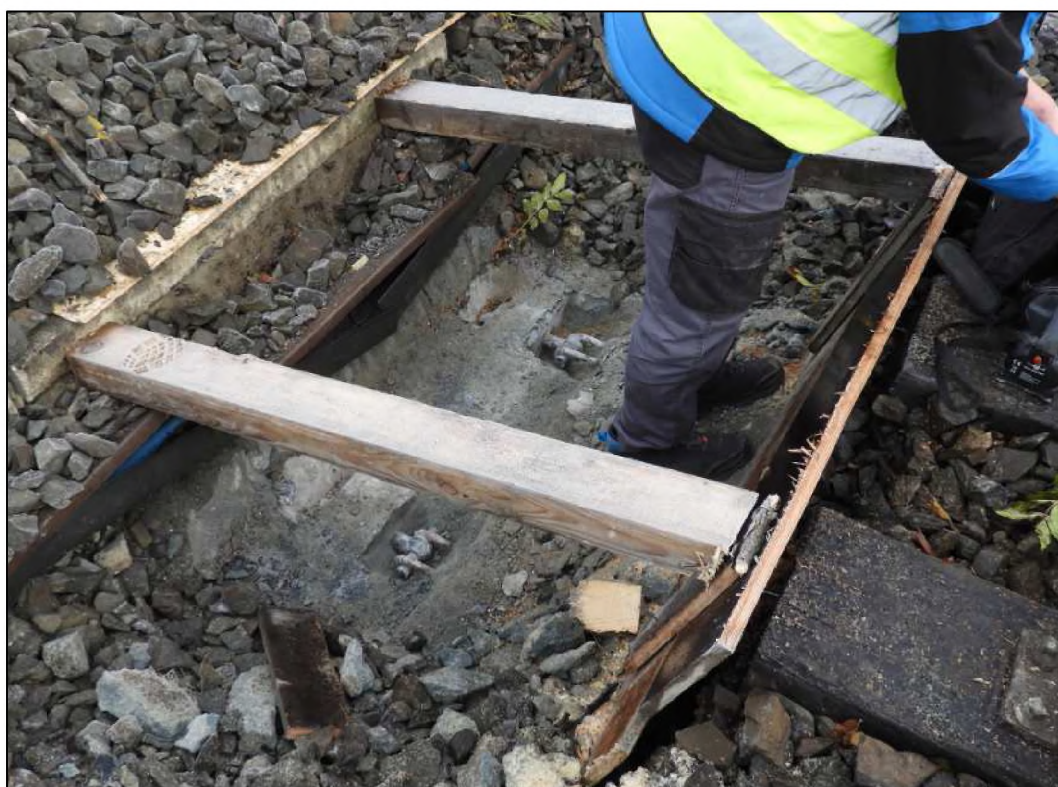
Obrázek 11 – sonda K1, celkový pohled

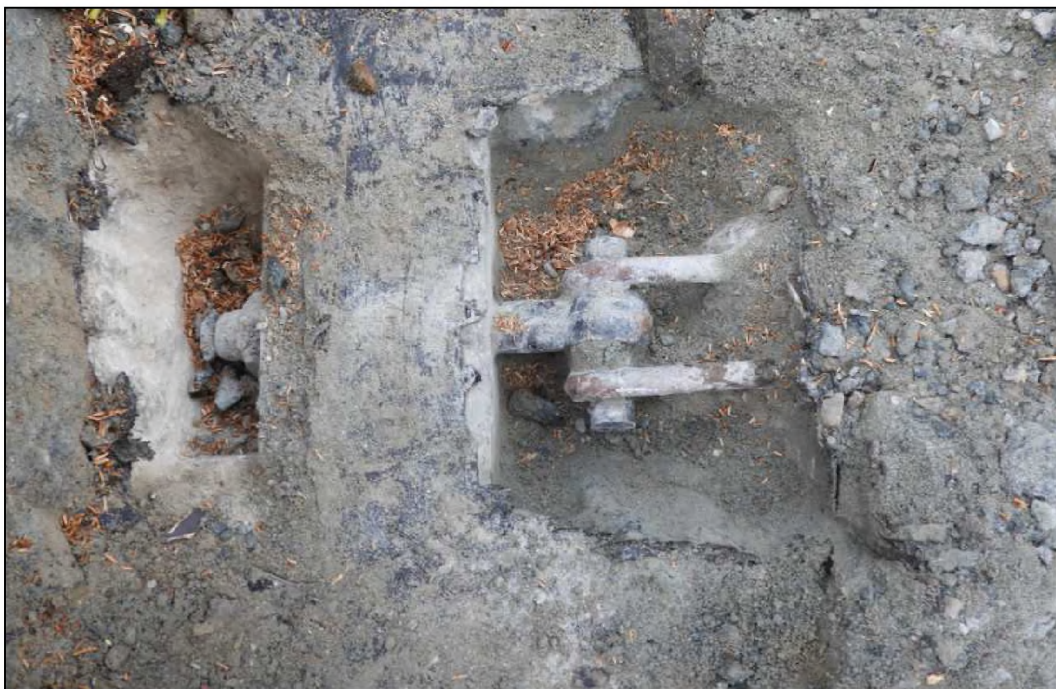
Obrázek 12 – sonda K1, kotevní šroub 1, bez koroze

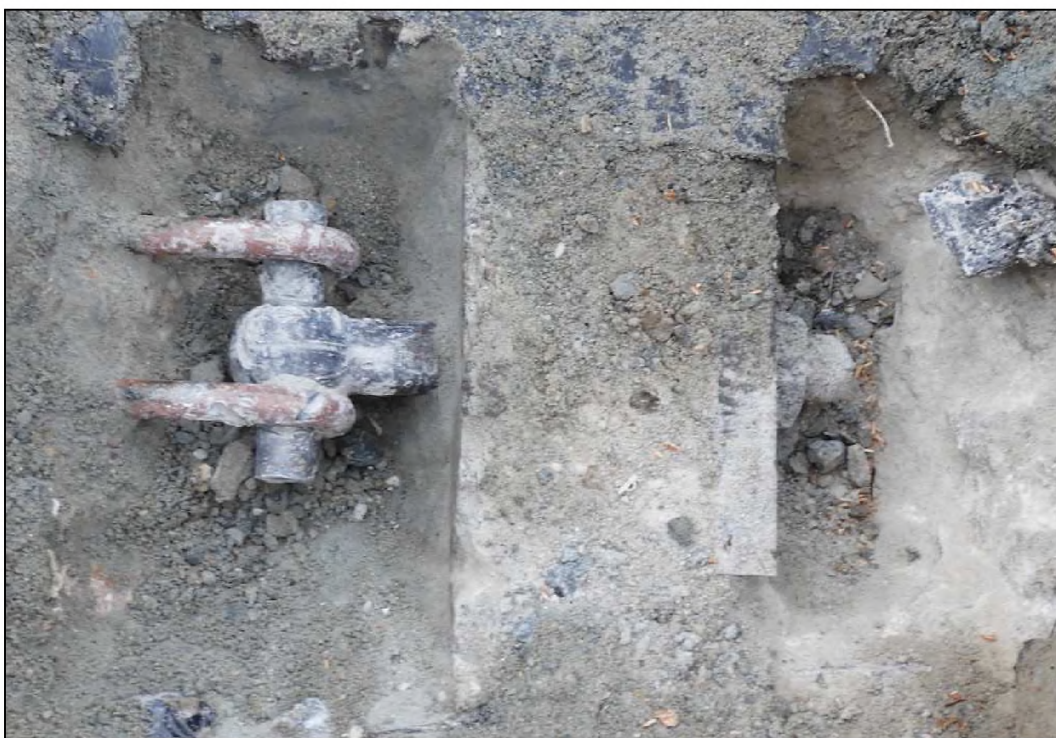
Obrázek 13 – sonda K1, kotevní šroub 2, bez koroze

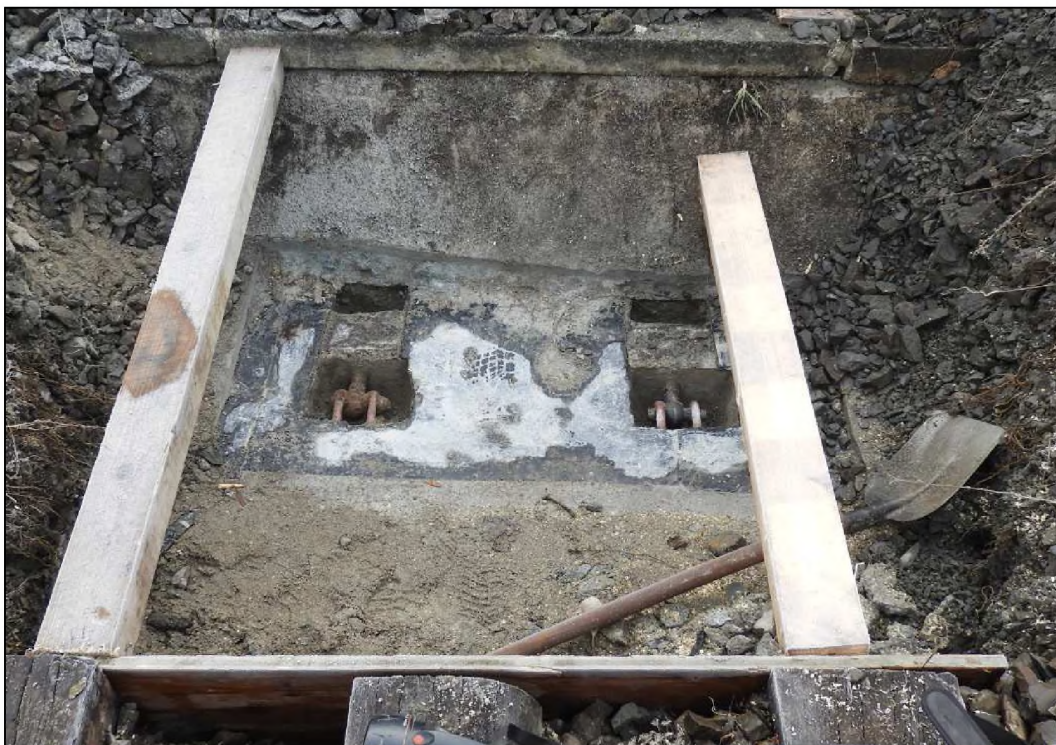
Obrázek 14 – sonda K2

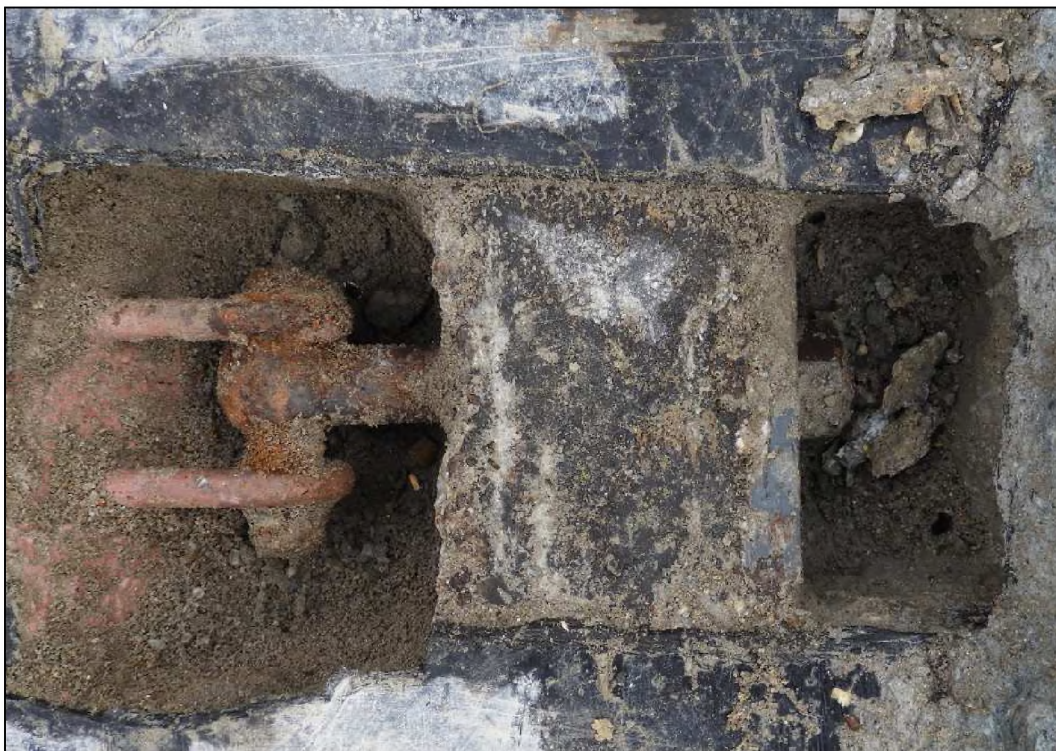
Obrázek 15 – sonda K2, kotevní šroub 1, mírná povrchová koroze, bez korozního oslabení

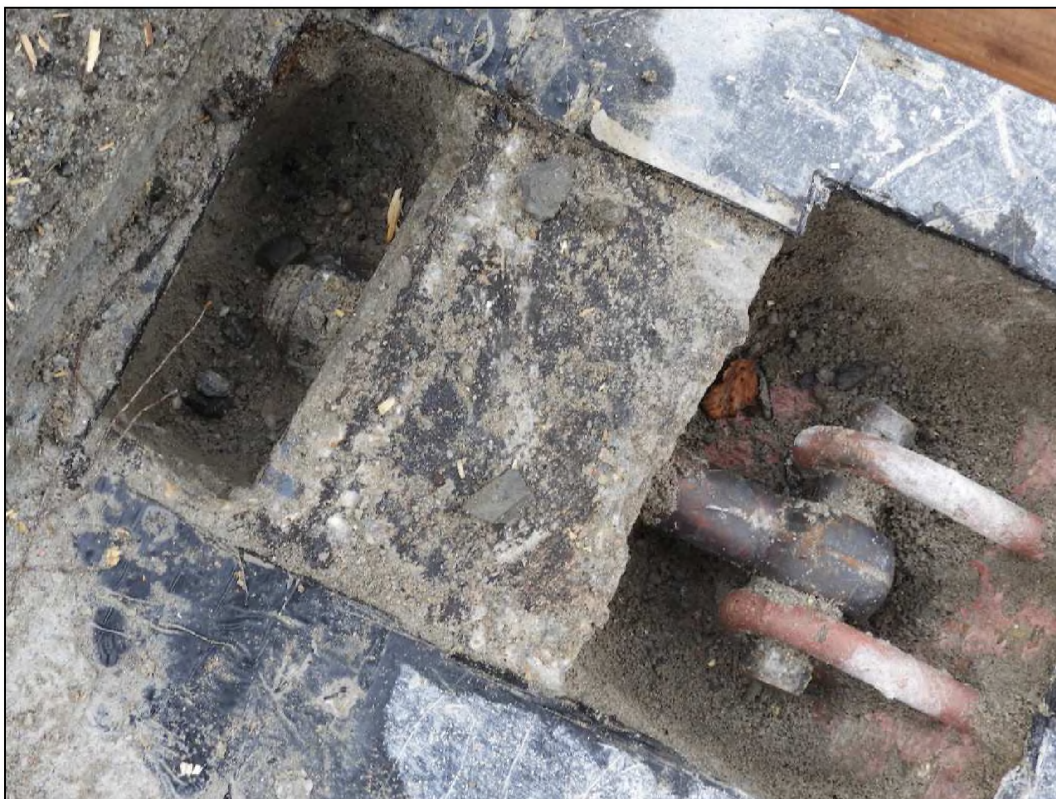
Obrázek 16 – sonda K2, kotevní šroub 2, bez koroze

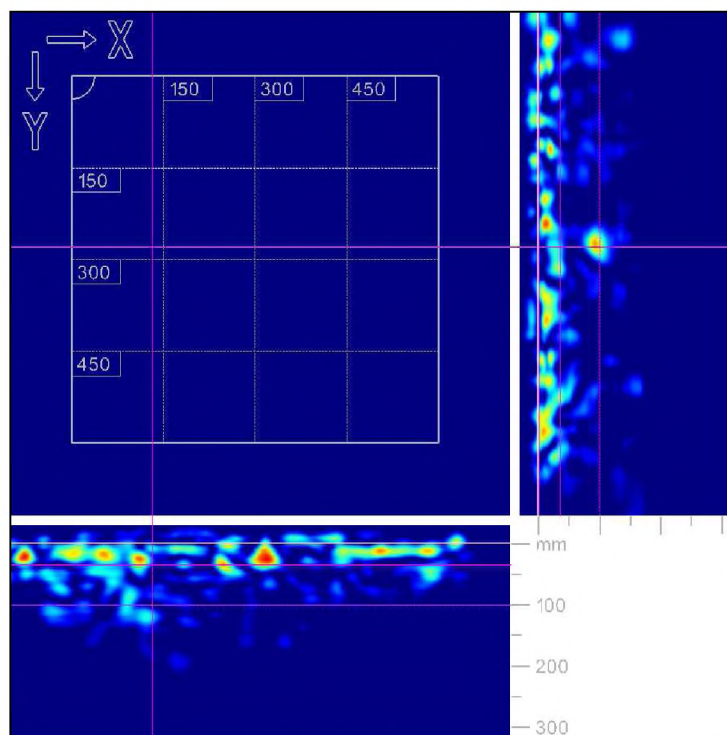
Obrázek 11 – snímek R1, závěrná zídka, plošný sken,
nebyla detekována výztuž (HILTI hloubkový dosah 300 mm)

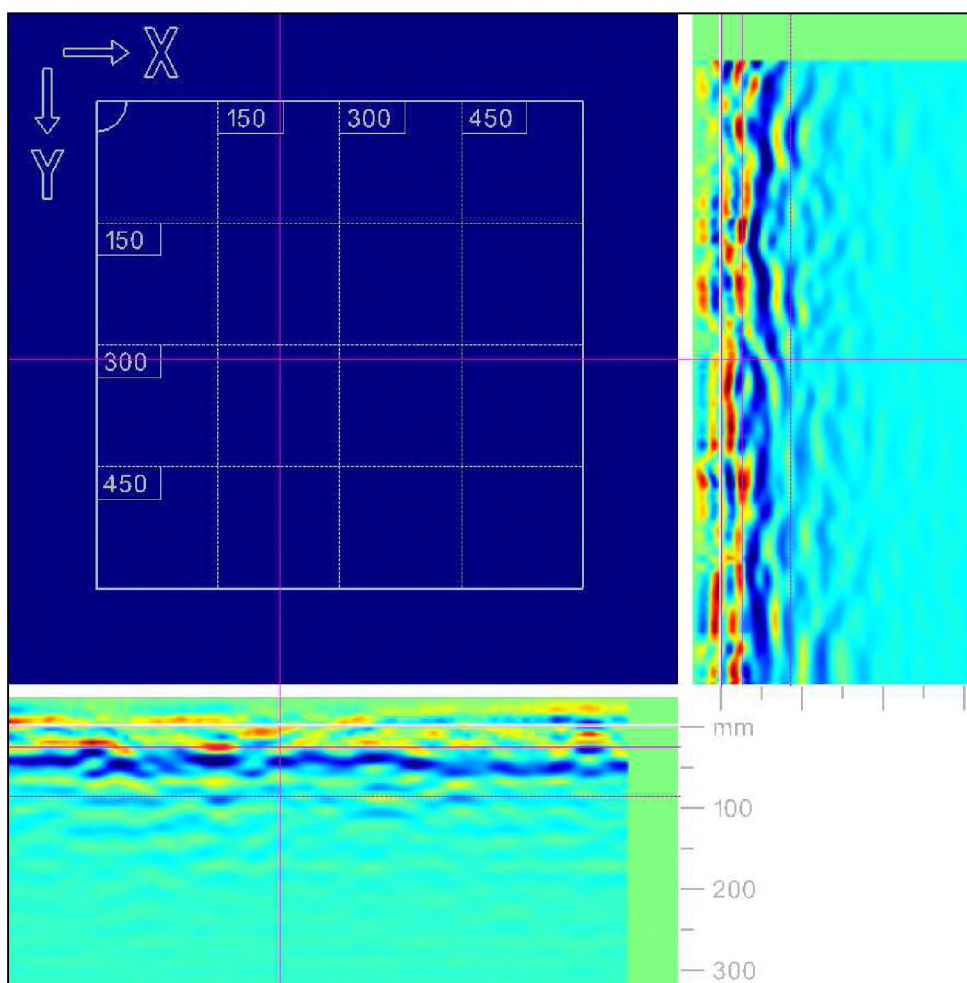
Obrázek 12 – snímek R2, závěrná zídka, plošný sken,
nebyla detekována výztuž

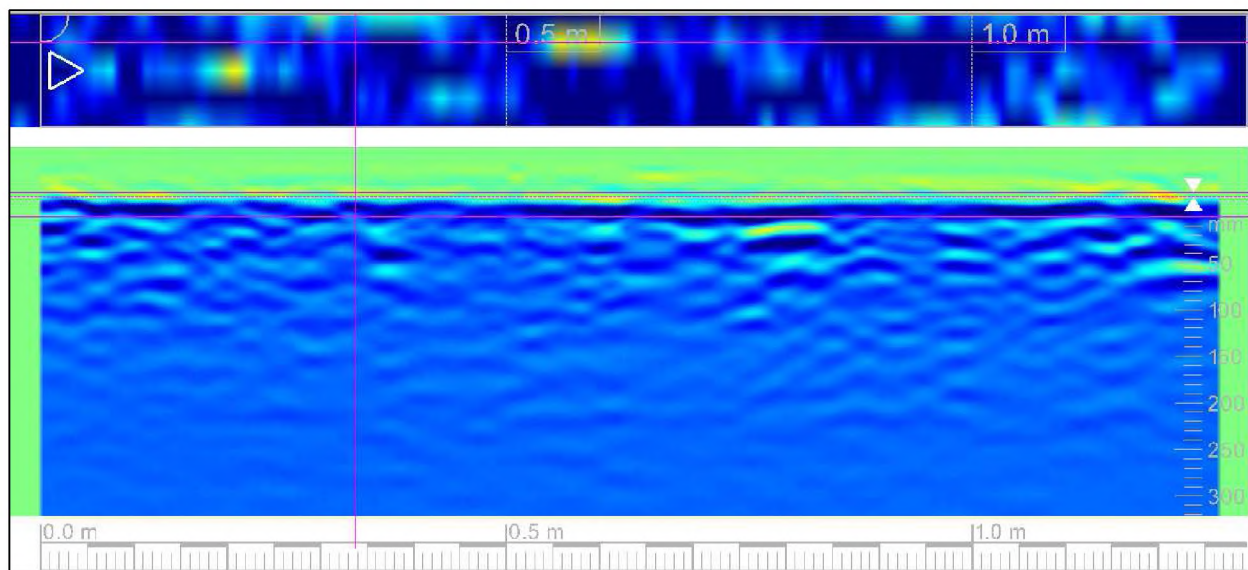
Obrázek 13 – snímek R3, závěrná zídka, liniový sken, nebyla detekována výztuž

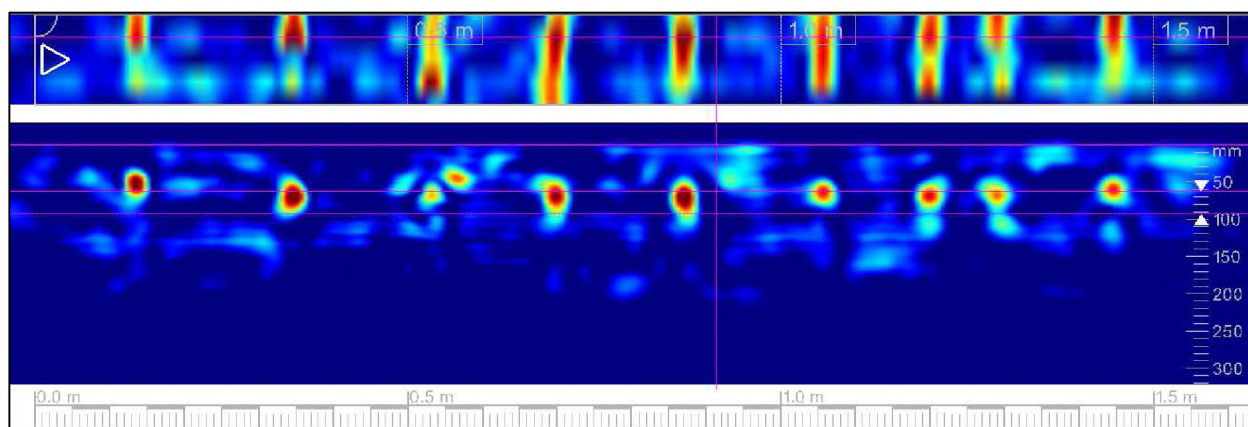
Obrázek 14 – snímek R5, úložný práh, liniový sken vodorovným směrem, detekována rozdělovací výztuž vodorovná, rozteč 200 mm, krytí 70 mm

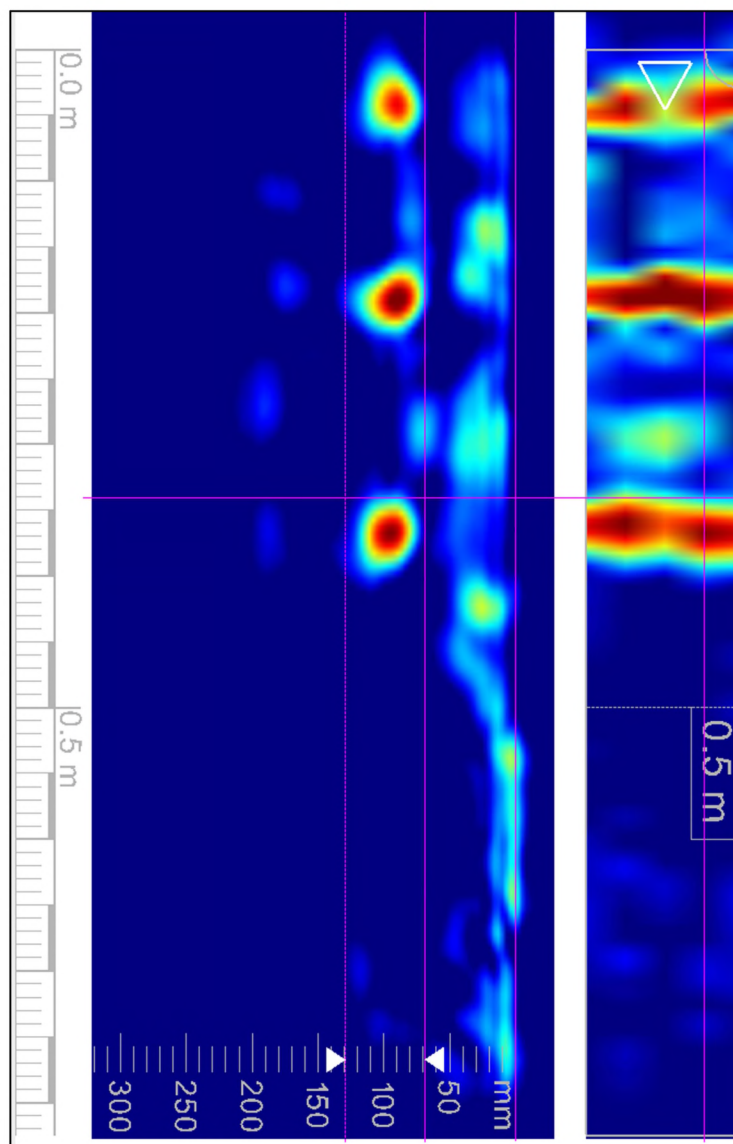
Obrázek 15 – snímek R6, úložný práh, liniový sken svislým směrem, detekována podélná výztuž, rozteč 150 mm, krytí 70 mm

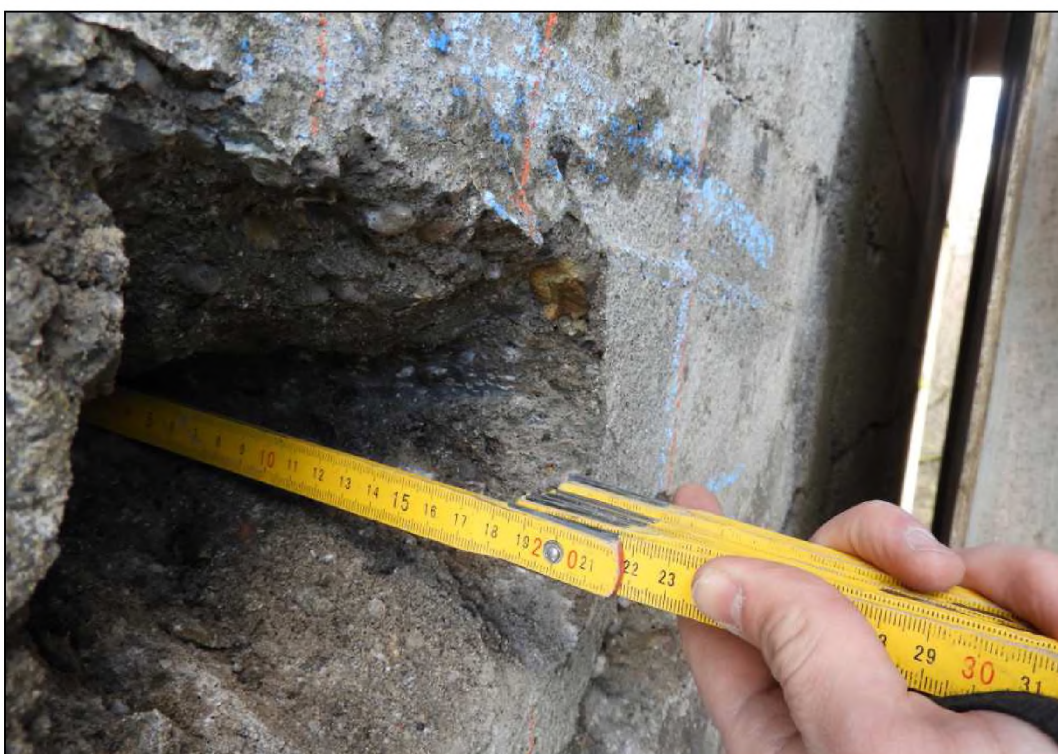
Závěrná zídka podle výsledku nedestruktivního průzkumu není vyztužena. Byla proto provedena sonda v úložném prahu, kde byla potvrzena poloha a krytí výztuže podle nedestruktivního průzkumu. Po odhalení svislé a vodorovné výztuže byly stanoveny její dimenze, typy a stav. Ocelová výztuž použitá v konstrukci je typu 10 335, je uložena s dostatečným krytím – 70 mm (min. krytí činí 50 mm). V místě provedení sond je výztuž bez koroze.

Obrázek 19 - sonda S1, sonda do hloubky 200 mm, nebyla zjištěna žádná výztuž

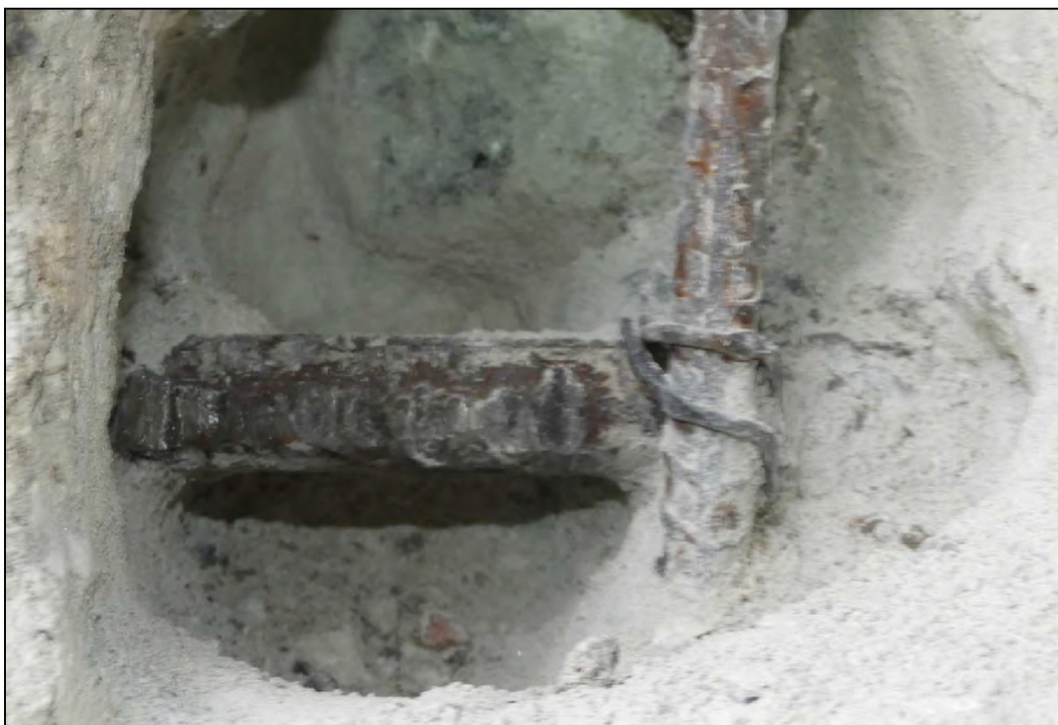
Obrázek 21 – sonda S2 – vodorovná výztuž Ø 12 mm, svislá výztuž Ø 8 mm, výztuž typu 10 335 (J), bez korozních úbytků, krytí 70 mm

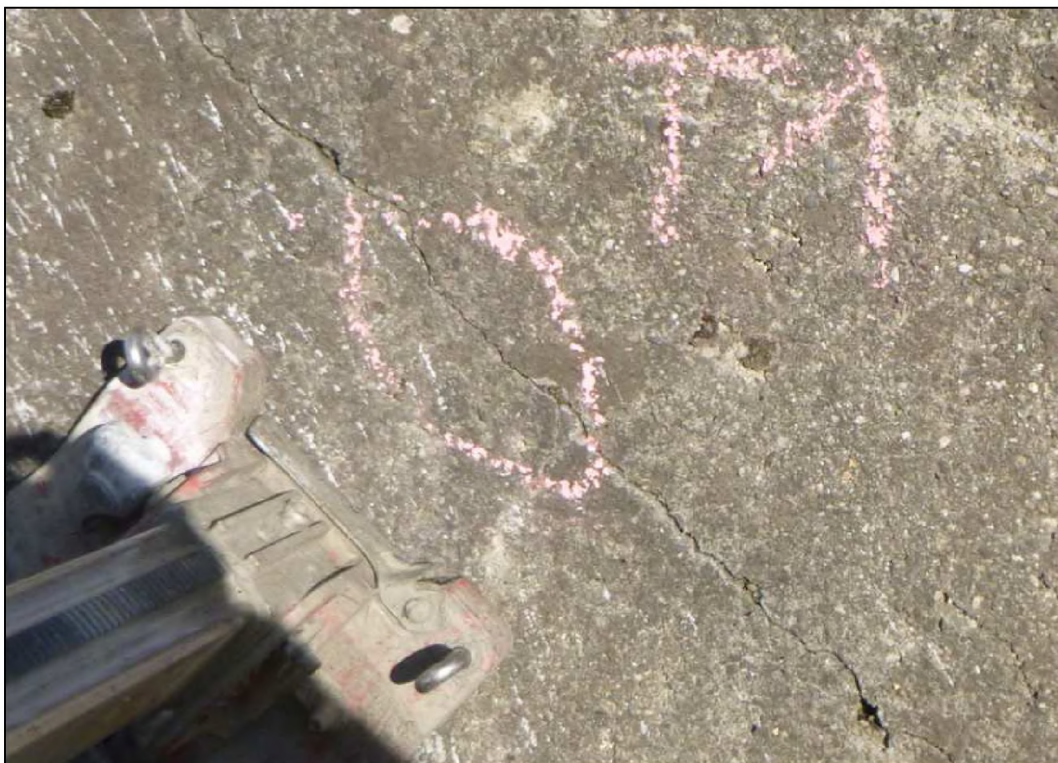
Obrázek 23 – TRHLINA T1, pravé křídlo vpravo

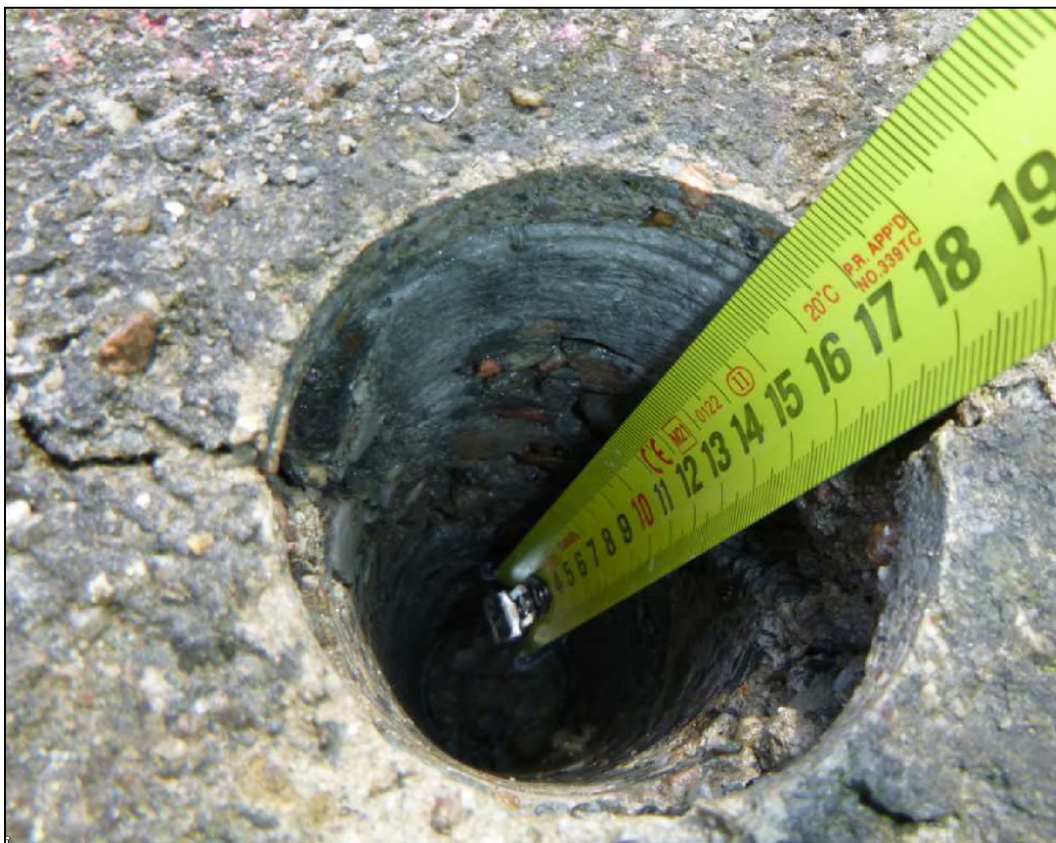
Trhlina T1	hloubka 170 mm
Trhlina T2	hloubka 305 mm
Trhlina T3	hloubka 175 mm
Trhlina T4	hloubka 180 mm

Obrázek 25 – TRHLINA T1, pohled do vrtu, hloubka trhliny 170 mm

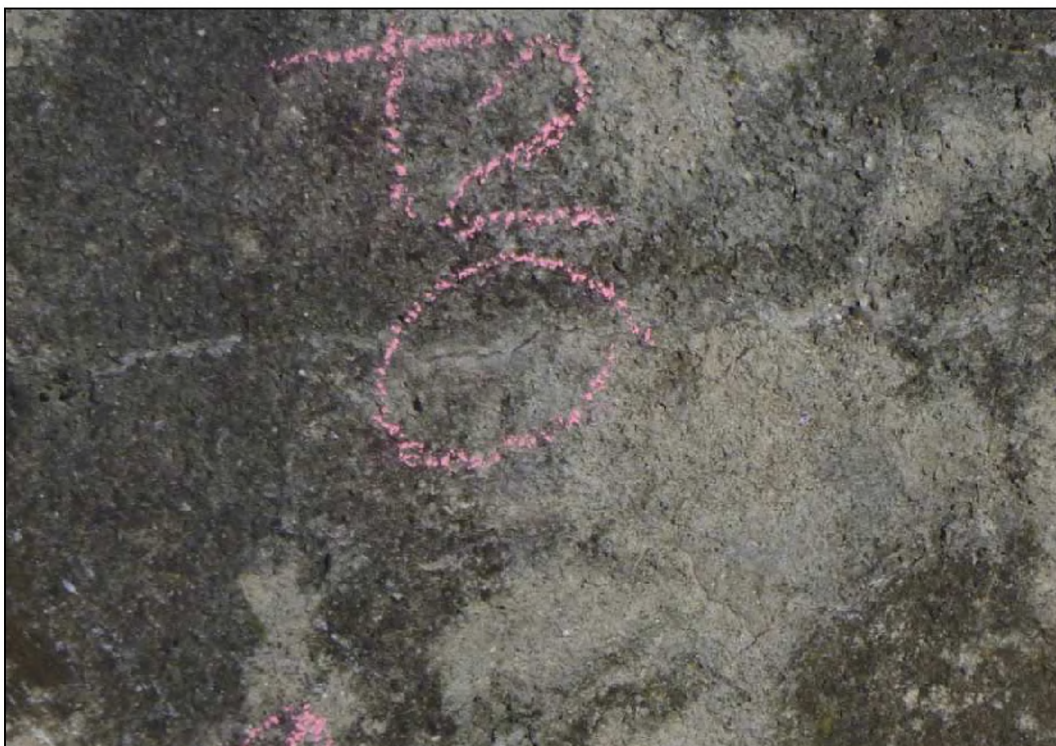
Obrázek 26 – TRHLINA T2, pravé křídlo vlevo

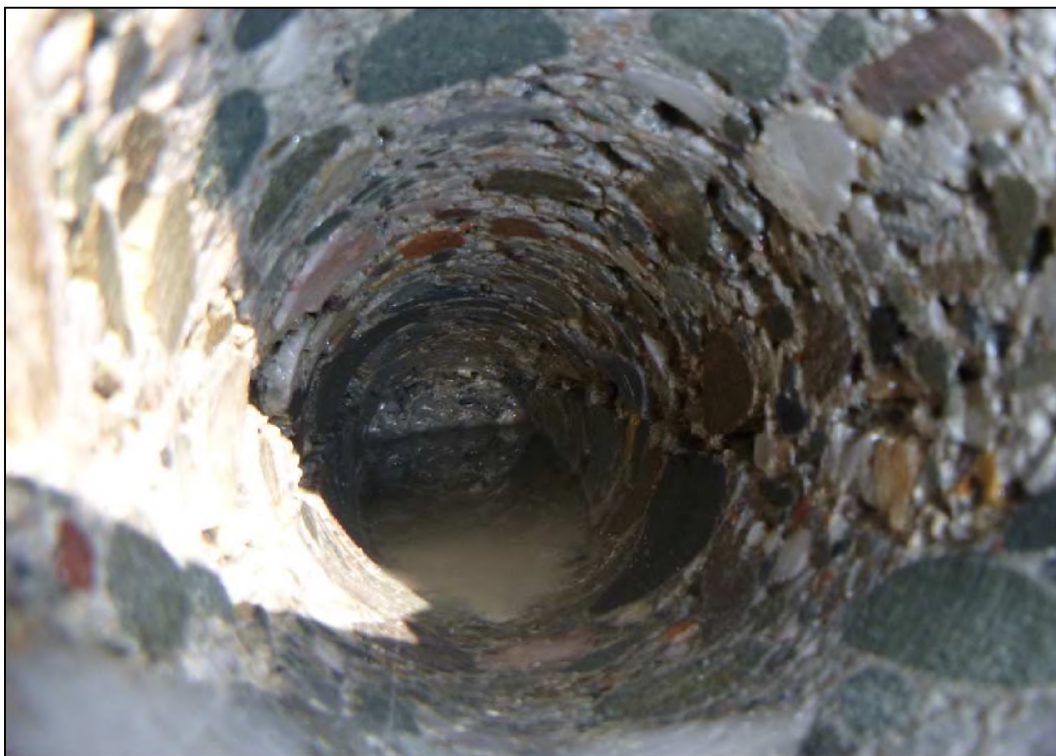
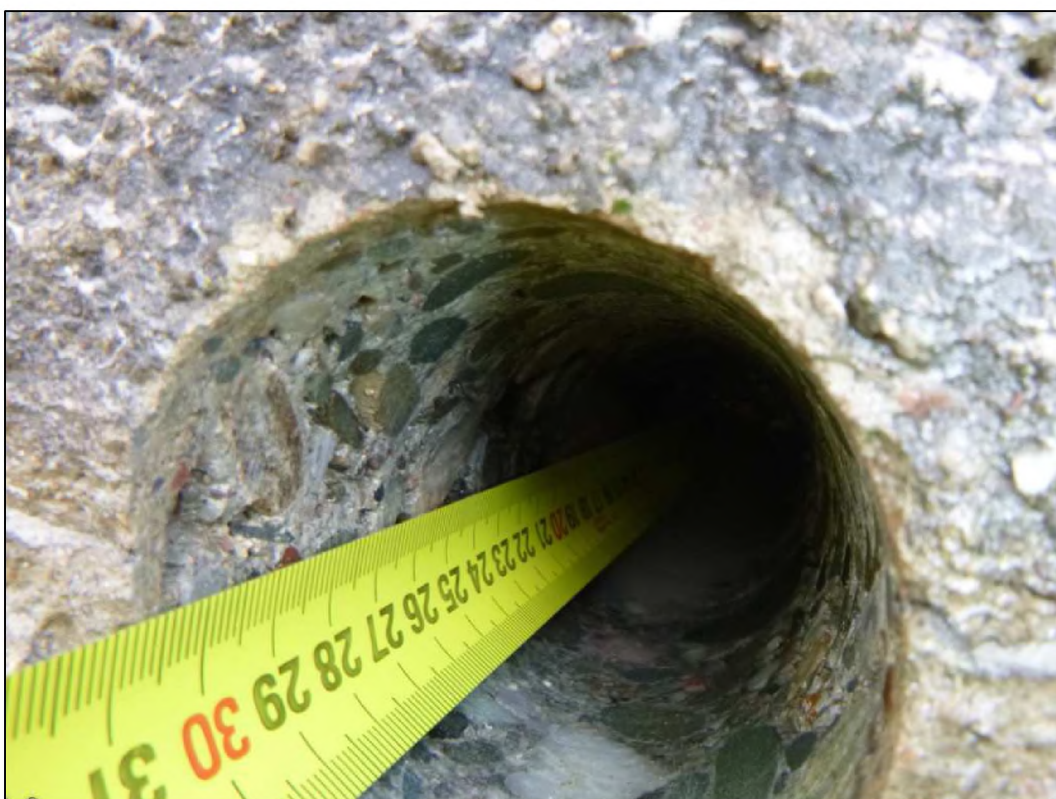
Obrázek 27 – TRHLINA T2, pohled do vrtu T2, hloubka trhliny 305 mm

Obrázek 28 – TRHLINA T2, pohled do vrtu T2, hloubka trhliny 305 mm

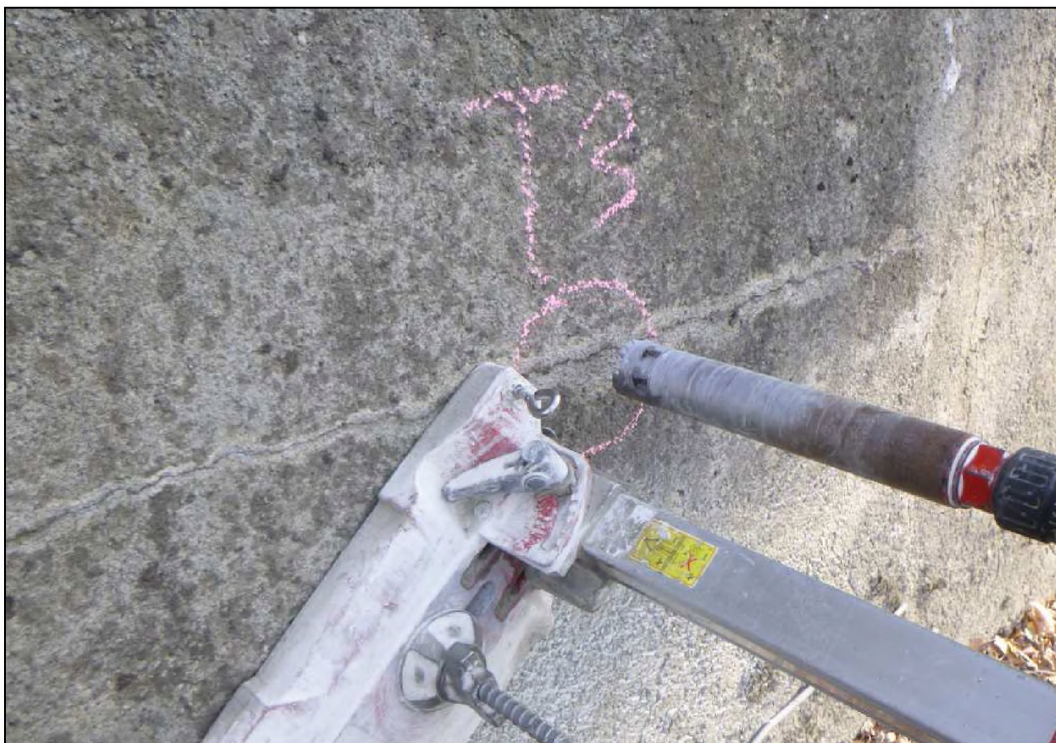
Obrázek 29 – TRHLINA T3, levé křídlo vpravo

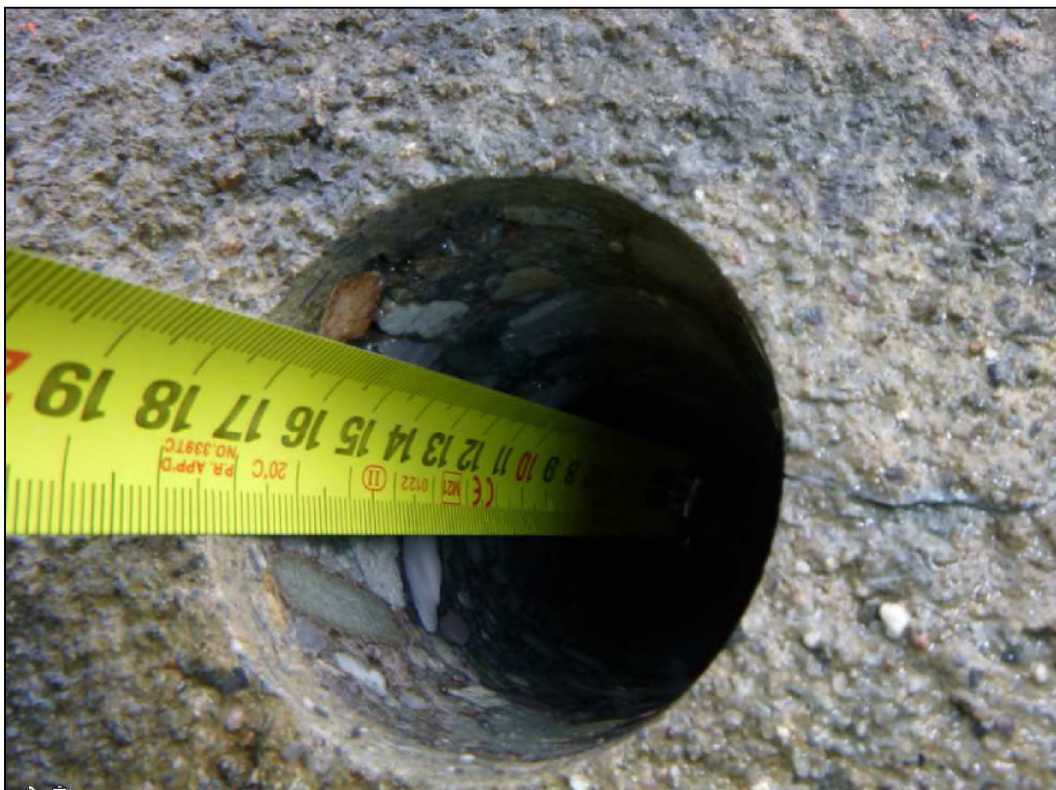
Obrázek 31 – pohled do vrtu T3, hloubka trhliny 175 mm

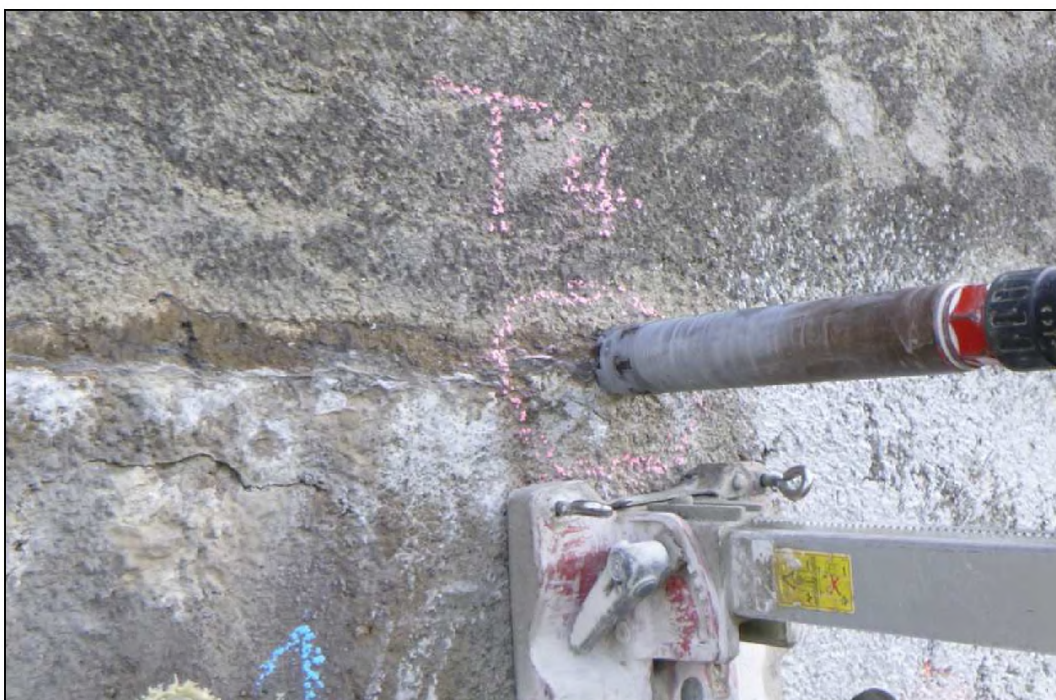
Obrázek 32 – TRHLINA T4, levé křídlo vlevo

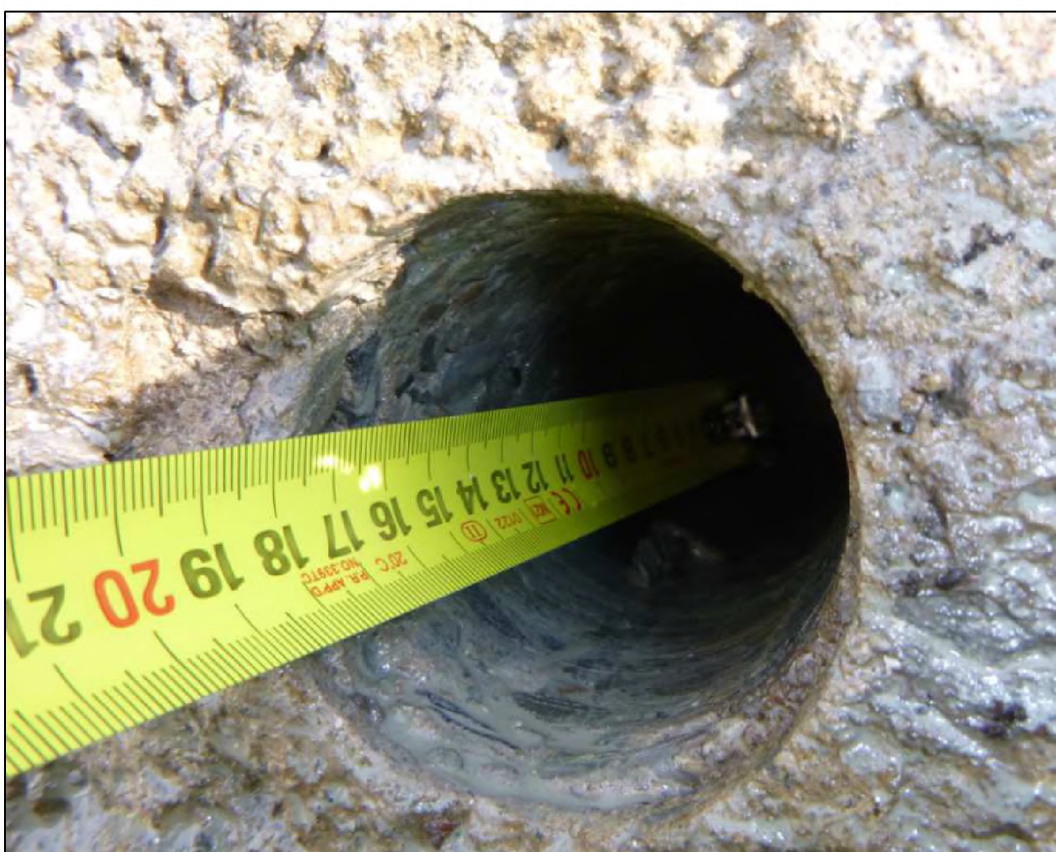
Obrázek 34 – pohled do vrtu T4, hloubka trhliny 180 mm

- Beton úložného prahu je vyztužen ocelí typu 10 335 (J), která je uložena s dostatečným krytím a není korodovaná.
- Hloubka vybraných trhlin na křídlech činí od 170 až do 305 mm.
