## **Rekonstrukce traťového úseku Blažovice (mimo) – Nesovice (včetně)**

### **Příloha E**

### **Současný stav, výsledky průzkumů**

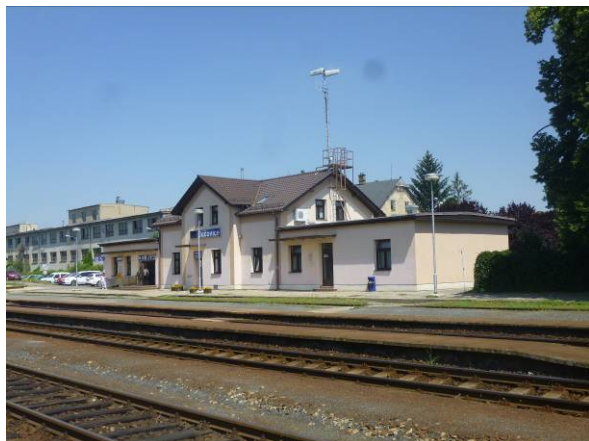
Svislý nosný systém stavby je tvořen obvodovými a vnitřními zděnými stěnami z keramických pálených cihel. Obvodové zdi objektu jsou zateplený tepelnou izolací tl. 80 mm. Strop nad přízemím střední části se předpokládá dřevěný trámový se záklopem a omítnutým podhledem. Střešní konstrukce je dřevěná ve střední části se střešní krytinou z pálených tašek a u přístaveb se střešní krytinou plechovou. Okna a dveře jsou vyměněna za plastová resp. hliníková s izolačním sklem.

Obrázek 11: Pohled na výpravní budovu v ŽST Bučovice z kolejiště

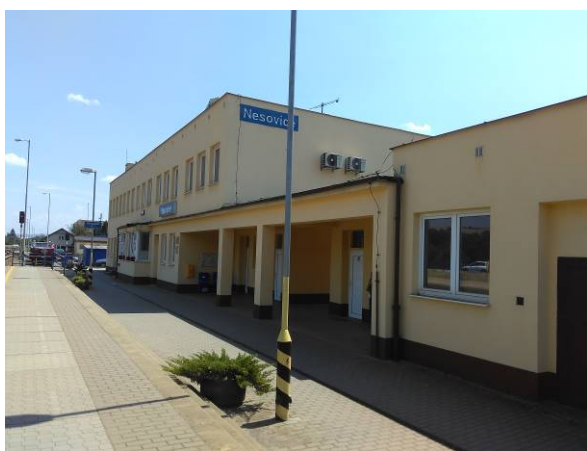
Budova je z r. 1981. Část budovy má dvě nadzemní podlaží, je částečně podsklepena, část budovy je jednopodlažní. Střecha plochá, krytina živičná. V r. 2010 byla provedena nová fasáda – oprava – včetně nových oken, dveří. Nosný systém objektu je stěnový, obvodové stěny jsou tvořeny původním

cihelným zdivem. Stropní konstrukce je z železobetonových prefabrikátů. Vnitřní prostory jsou v původním stavu, v minulosti zde neproběhly žádné významnější rekonstrukce, jen nutné opravy. Sociální zázemí pro zaměstnance a vlakové čety, WC v přízemí i v patře je ve špatném technickém stavu – původním z doby výstavby. Zdivo ve sklepních prostorech vykazuje značnou vlhkost. Objekt je napojen na inženýrské sítě. Vnitřní rozvody IS původní, ležatá kanalizace v suterénu v odžitém stavu. Vytápění objektu je z vlastní centrální plynové kotelny – kotle byly již vyměněny.

*Obrázek 13: Pohled na výpravní budovu v ŽST  
Nesovice z kolejiště*

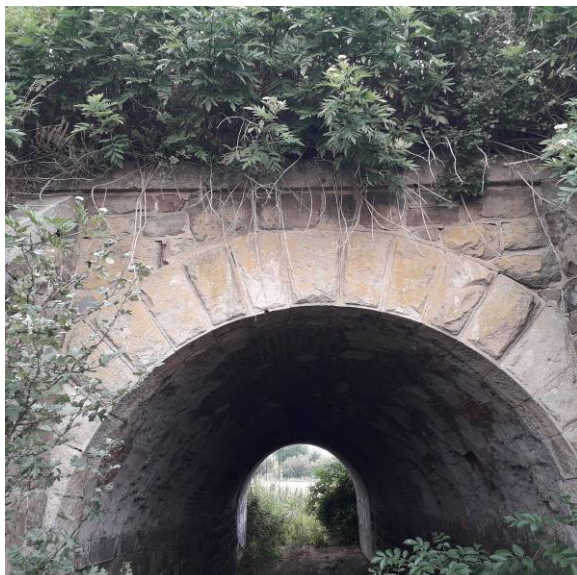
Obrázek 15: Most ev. km 18,079

Jedná se o klenbový přesýpaný most o rozpětí 4,60 m nad polní cestou. Skládá se ze dvou konstrukcí betonové z roku 1937 a cihelné z roku 1887. V současné době je most ve velice špatném technickém stavu. Cihelné zdivo je silně zvětralé, cihly se vydrolují a vypadávají. V betonové části se cca 200mm od vrcholu vyskytuje příčná trhлина přes celou klenbu. V kamenné podezdívce je síť nepravidelných trhlin.

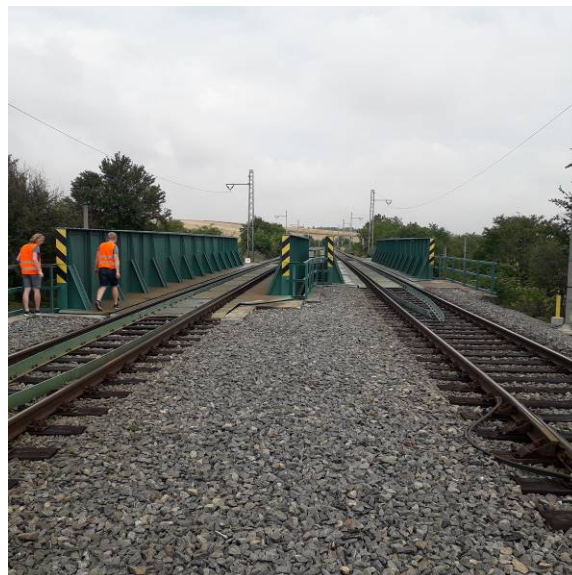
Obrázek 16: Most ev. km 18,394

Železniční nadjezd nad tratí Brno-Přerov tvoří dvě samostatné konstrukce vzájemně posunuté. Nosné konstrukce jsou ocelové prvkové s dřevěnými mostnicemi. Ocelové konstrukce byly vyrobeny v roce 1950 jako nýtované, v roce 1974 pak byly zesíleny. Spodní stavba je z roku 1887, ale pravděpodobně byla v roce 1937 přestavěna na železobetonové opěry. Na mostě není splněn požadavek VMP 2,5. Při rekonstrukci v roce 2015 byly ocelové konstrukce opatřeny novým nátěrem. Vzhledem k malé výšce příčnicků zatížitelnost (přechodnost) mostu nevyhovuje.

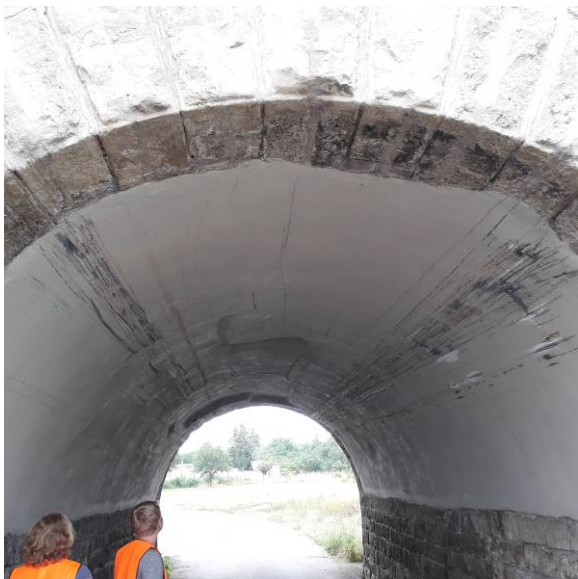
Obrázek 17: Most ev. km 19,617

Most nad místní komunikací v obci Křenovice. Jedná se o most složený ze dvou konstrukcí. První konstrukce je tvořena cihelnou klenbou o rozpětí 4,0 m a výšce 3,4 m ve vrcholu kruhové klenby. Druhá konstrukce je tvořena betonovou klenbou o rozpětí 6,7 m a výšce cca 4,2 m ve vrcholu klenby, která je vzhledem k cihelné klenbě stranově odsunutá. Cihelná část mostu je značně poškozena od projíždějících vozidel, což dokumentuje nevyhovující průjezdný průřez. V roce 2015 byla při rekonstrukci položena nová plovoucí izolace. Tato izolace je však nedostatečná a stále dochází k výluhům na spodní stavbě mostu. Zatížitelnost  $Z_{uic}=1,59$ .

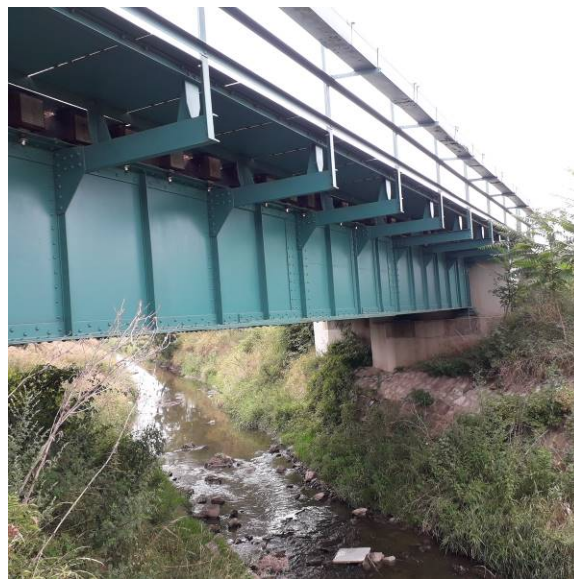
Obrázek 18: Most ev. km 22,418

Most přes Litavu o rozpětí 17,2 m tvoří dvě samostatné nosné konstrukce vzájemně podélně odsunutě o cca 4,0 m, uložené na samostatných železobetonových opěrách oddělených dilatační spárou. Nosné konstrukce z roku 1938 jsou ocelové nýtované prvkové s horní mostovkou a dřevěnými mostnicemi. Uložení nosné konstrukce je na ocelových válcových ložiskách. Osová vzdálenost kolejí na mostě je 4,0m. Zatížitelnost mostu nevyhovuje.

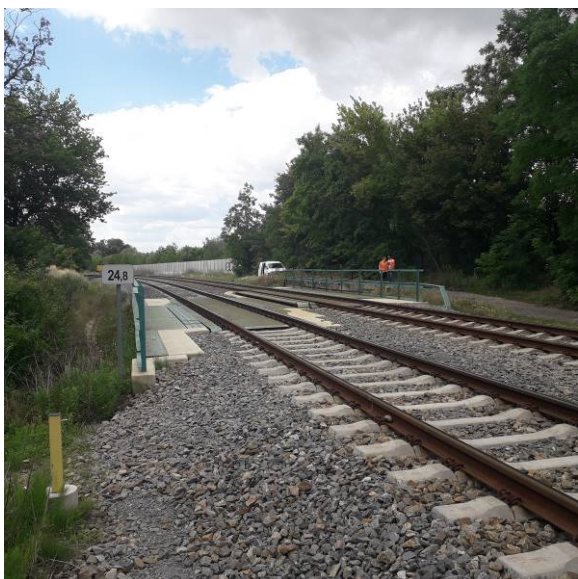
Obrázek 19: Most ev. km 24,800

Most přes Nížkovský potok o rozpětí 11,5 m tvoří dvě samostatné nosné konstrukce vzájemně podélně odsunutě o cca 6,0 m, uložené na samostatných železobetonových opěrách oddělených dilatační spárou. Nosné konstrukce z roku 1938 jsou ocelové nýtované prvkové s horní mostovkou a dřevěnými mostnicemi. Křížení tratě s vodním tokem je v úhlu cca 33 gr, proto je pod hlavními nosníky osazeno pomocné ložisko. Spodní stavba je relativně zachovaná a je sanovatelná. Zatížitelnost nosné konstrukce je nevyhovující, výška hlavních nosníků není dostatečná.

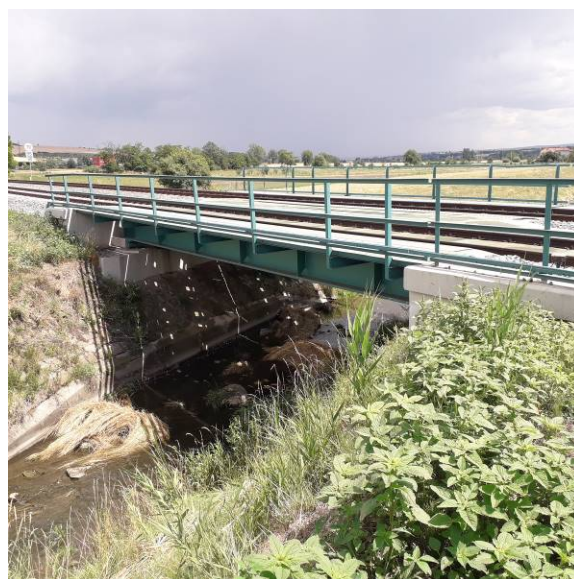
Obrázek 20: Most ev. km 26,355

Most přes Litavu o rozpětí 14,5 m tvoří dvě samostatné nosné konstrukce vzájemně podélně odsunutě o cca 2,7m, uložené na samostatných železobetonových opěrách oddělených dilatační spárou. Nosné konstrukce z roku 1938 jsou ocelové nýtované prvkové s horní mostovkou a dřevěnými most-

nicemi. Most je šikmý v úhlu cca 28 gr. Spodní stavba je relativně zachovaná a je sanovatelná. Zatížitelnost nosné konstrukce je nevyhovující, výška hlavních nosníků není dostatečná.

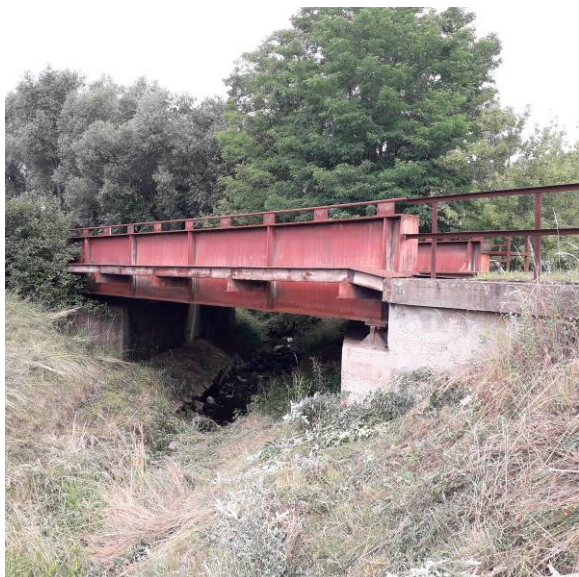
*Obrázek 21: Most ev. km 38,961*

Ocelový most s prvkovou mostovkou a mostnicemi. Rok výstavby 1972. Most (včetně spodní stavby) se nachází ve velmi špatném stavu - koroze, výluhy v betonové konstrukci, obnažená zkorodovaná výztuž opěr, trhliny....
