**KÚ****100 LET
KLOKNEROVA
ÚSTAVU ČVUT
V PRAZE****ČESKÉ VYSOKÉ UČENÍ TECHNICKÉ V PRAZE****K L O K N E R Ů V Ú S T A V****Šolínova 7, 166 08 Praha 6 - Dejvice****Expertní zpráva č.
2100 J 001 - 2****Datum vydání zprávy**

Oddělení KÚExperimentální
tel. +420 224 353 537**Objednatel: SUDOP PRAHA a.s.
Olšanská 1a
130 80 Praha 3****Expertní zpráva:****STAVEBNĚ TECHNICKÝ PRŮZKUM STŘEŠNÍCH PLÁŠTŮ
CENTRÁLNÍ ČÁSTI VÝPRAVNÍ BUDOVY ŽST. PRAHA - SMÍCHOV****Vypracoval:**

STAVEBNĚ TECHNICKÝ PRŮZKUM STŘEŠNÍCH PLÁŠŤŮ VÝPRAVNÍ BUDOVY

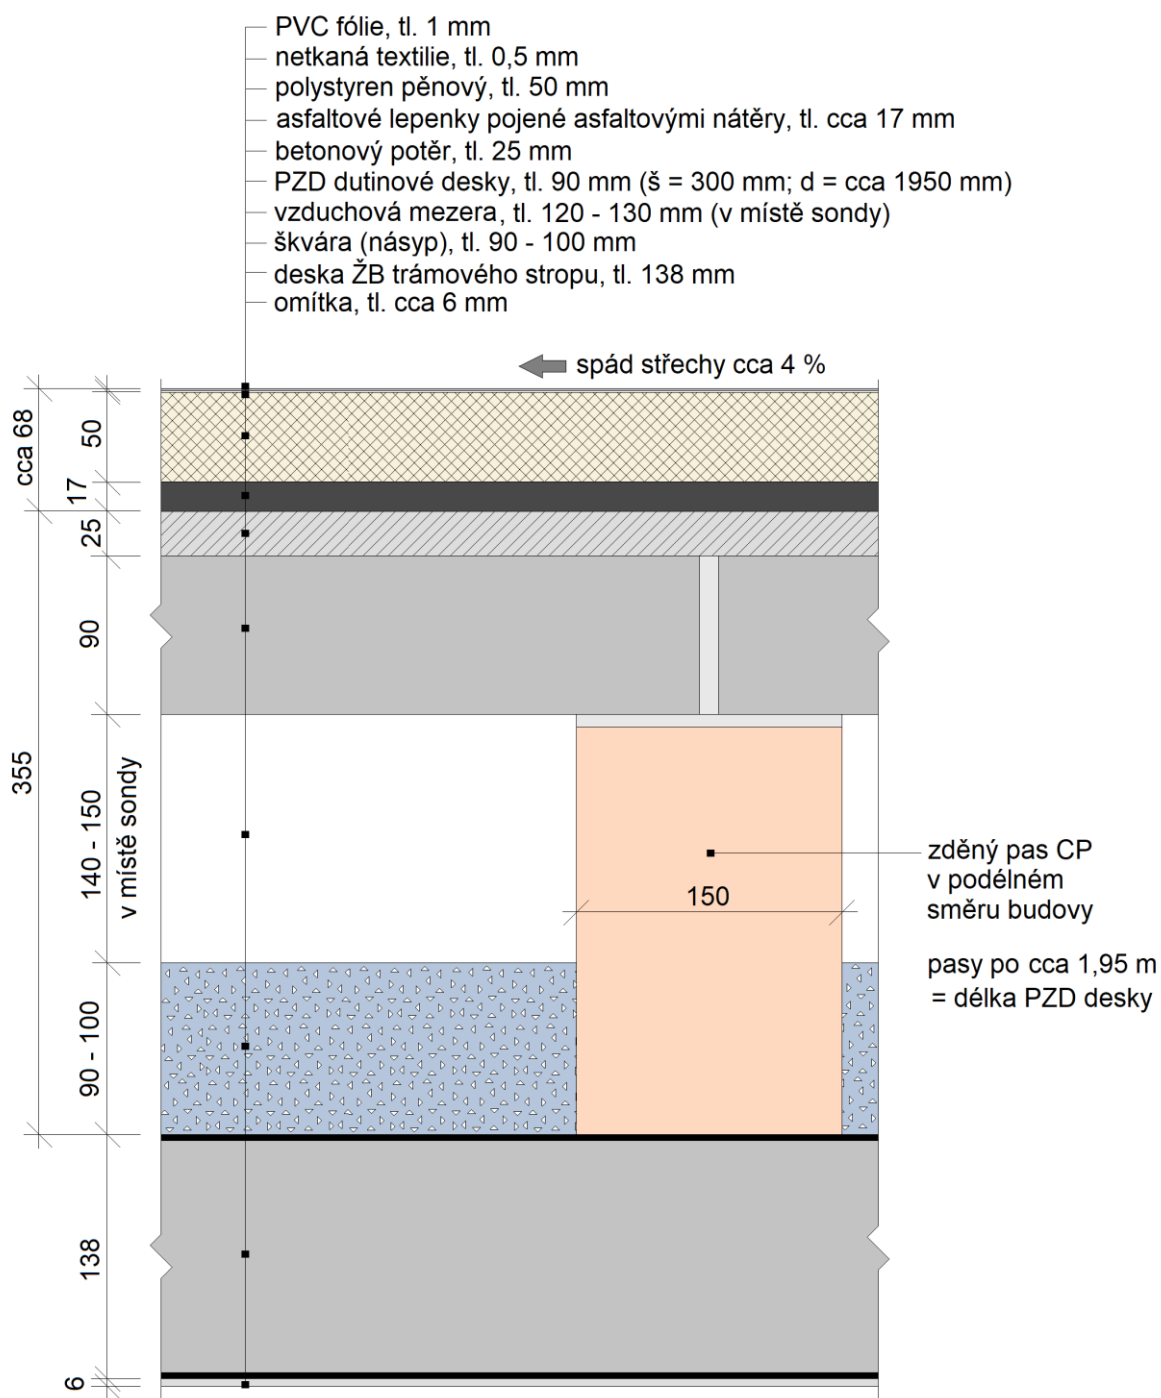
Řez A - A'

SONDA 1 - SKLADBA STŘEŠNÍHO PLÁŠTĚ

SONDA 1 provedena v polovině vzdálenosti mezi atikou a vrcholem střechy

Ve spádu jsou PZD desky; spád desek je zajištěn stupňovanou výškou zděných pasů, spád střechy cca 4 % oběma směry.

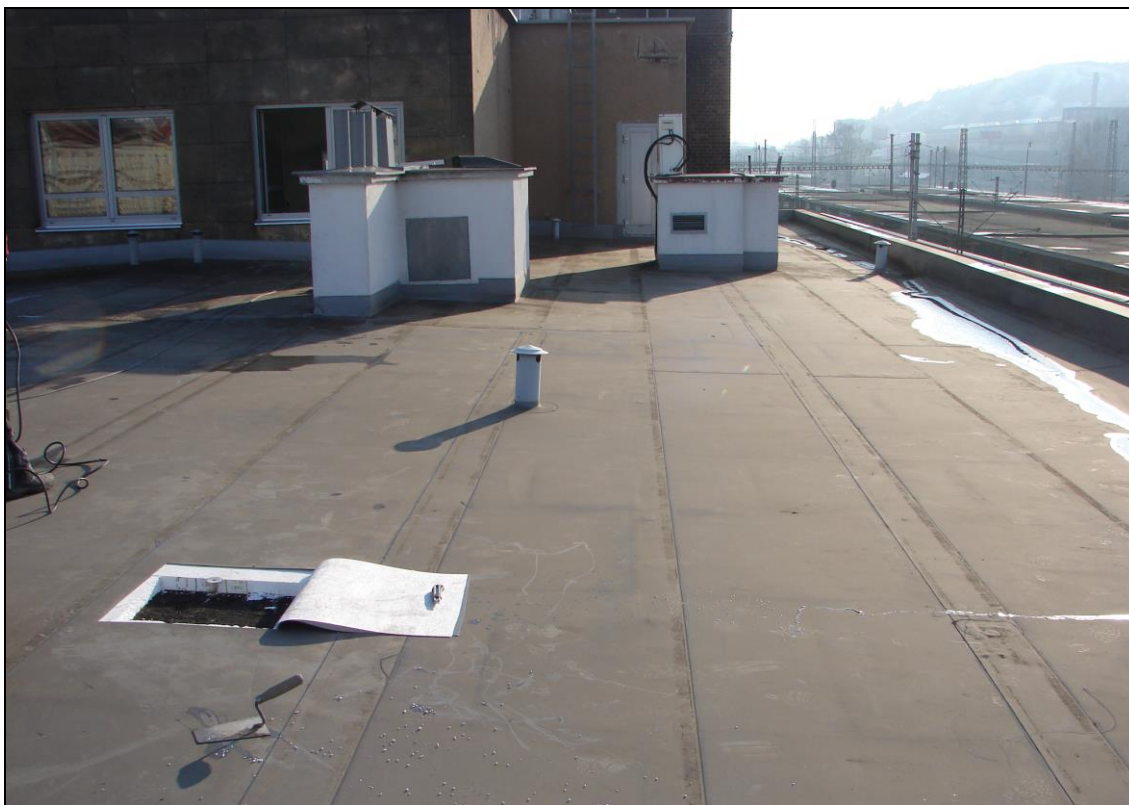
Foto 1: SONDA 1; celkový pohled na sondu

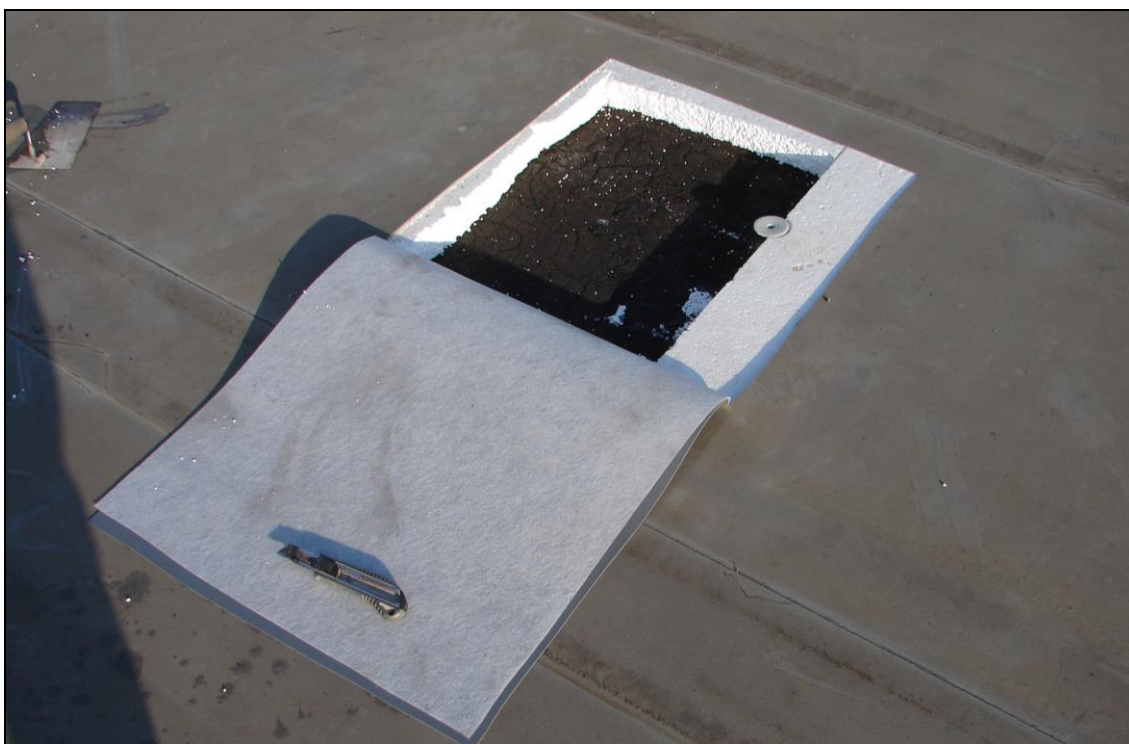
Foto 2: SONDA 1; pod svrchní vervou z PVC fólie tl. 1 mm je netkaná textilie tl. 0,5 mm a pěnový polystyren tl. 50 mm, pod kterým je souvrství asfaltových lepenek pojených asfaltovými nátěry celkové tl. cca 17 mm

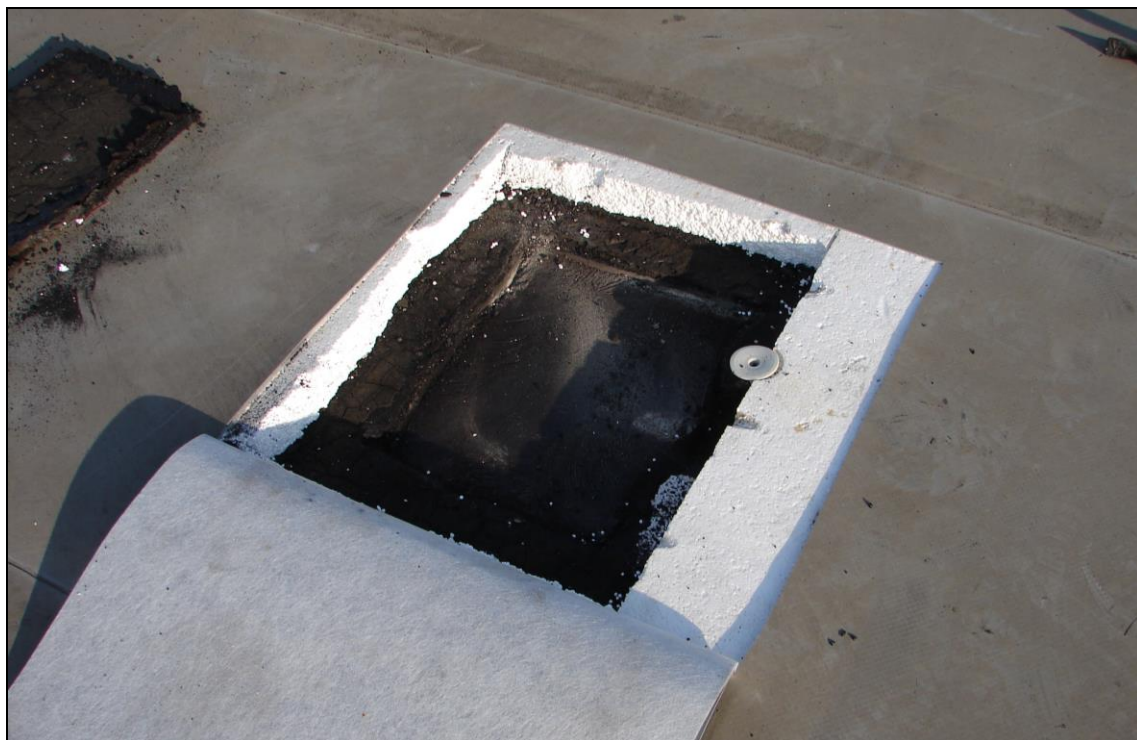
Foto 3: SONDA 1; pod souvrstvím asfaltových lepenek pojených asfaltovými nátěry celkové tl. cca 17 mm je betonový potěr tl. 25 mm

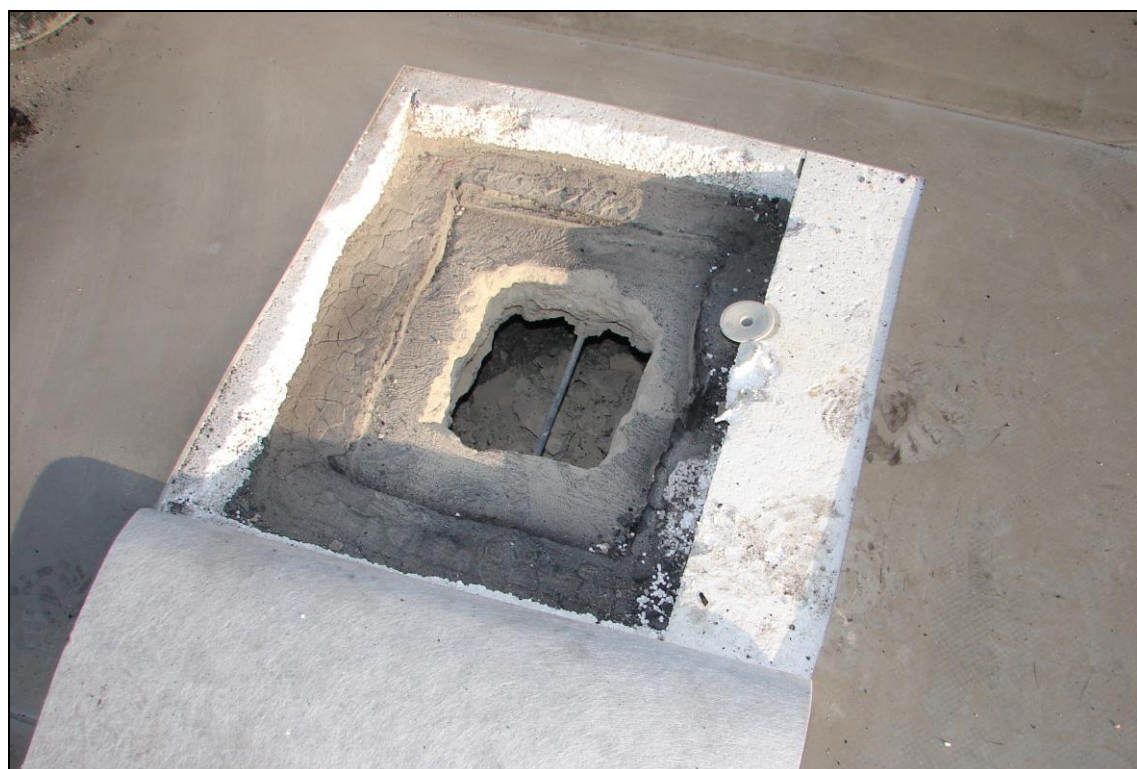
Foto 4: SONDA 1; pod betonovým potěrem tl. 25 mm jsou dutinové PZD desky tl. 90 mm (šířka desky 300 mm, délka cca 1950 mm), na foto je otvor proražený skrze PZD desku, patrná je i spodní výztuž desky Ø 8 mm kruhového průřezu s hladkým povrchem

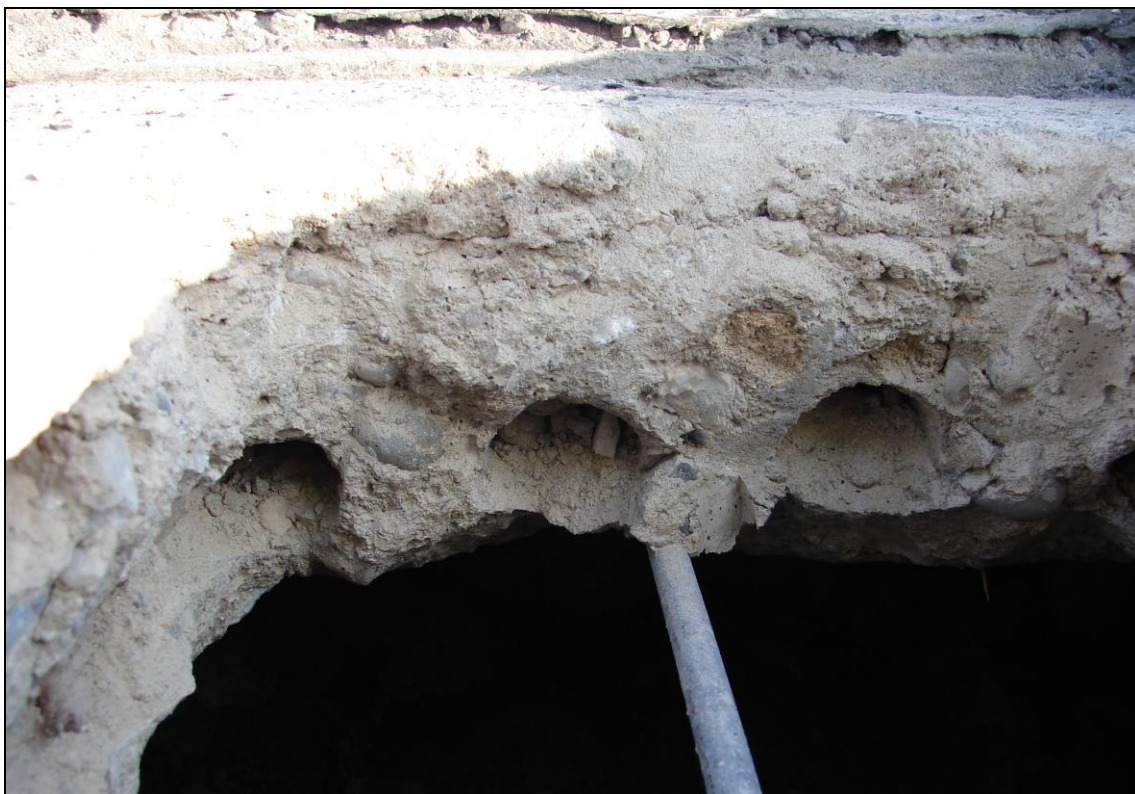
Foto 5: SONDA 1; detail dutinové PZD desky tl. 90 mm, dutiny Ø cca 30 mm, spodní výztuž desky Ø 8 mm, kruhový průřez s hladkým povrchem

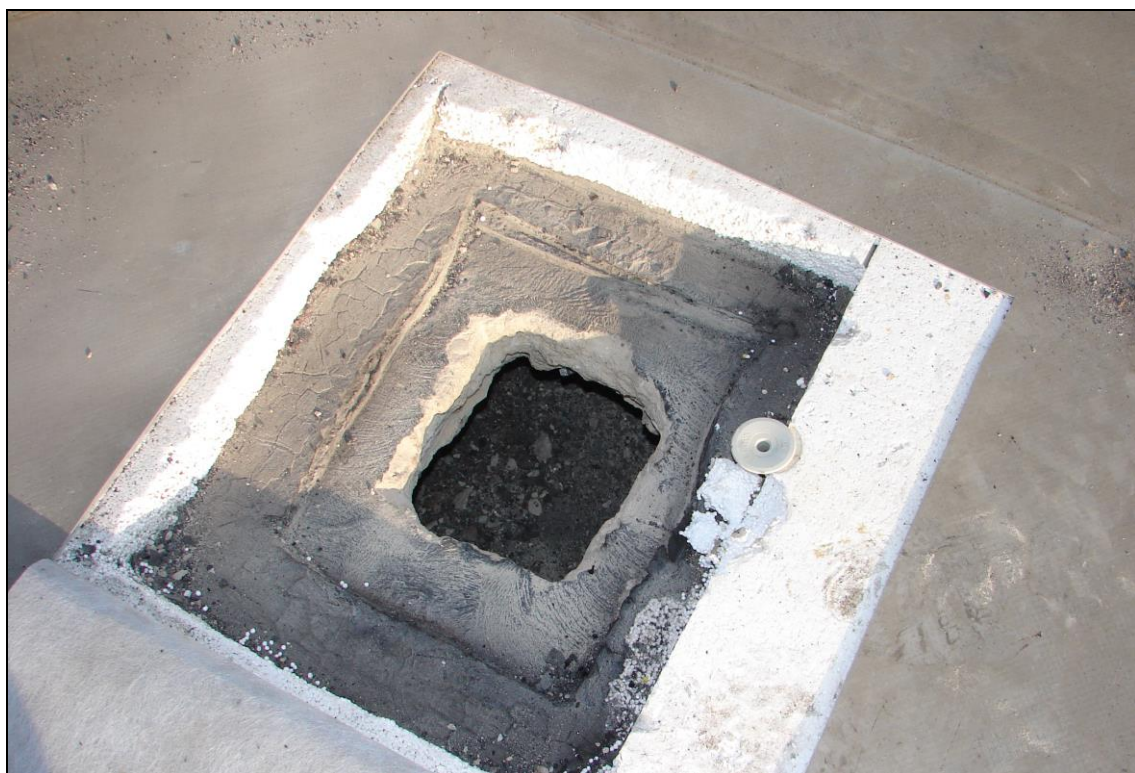
Foto 6: SONDA 1; pod PZD deskami je vzduchová mezera, otvorem v PZD desce je patrný škvárový násyp tl. 90 - 100 mm (na foto je již odstraněna výztuž PZD desky)

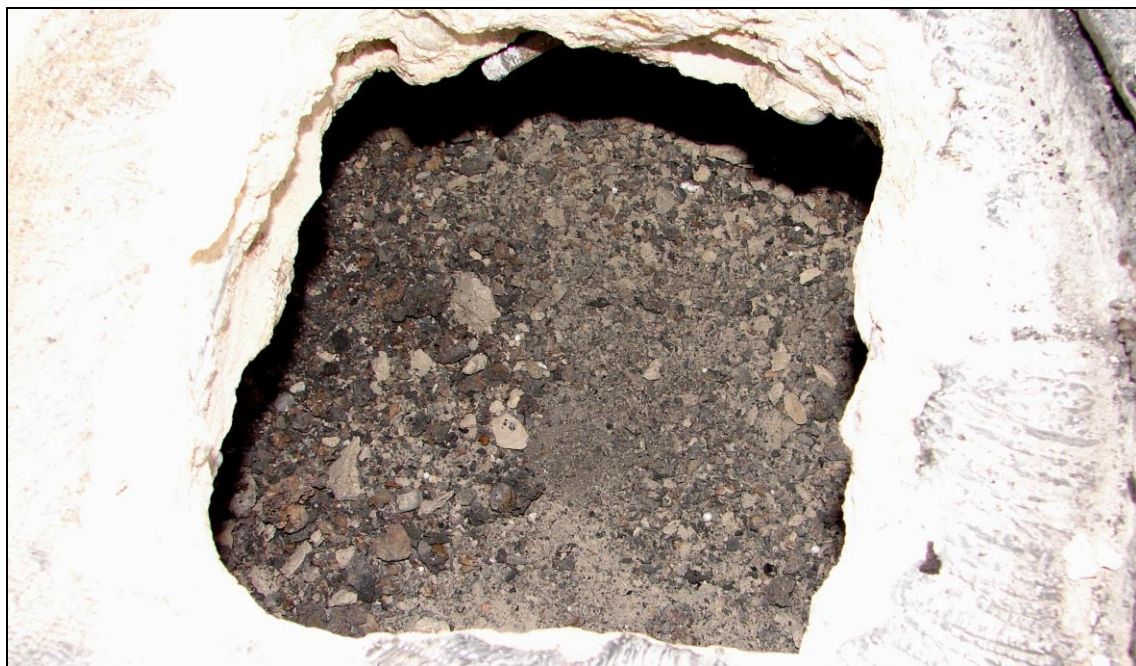
Foto 7: SONDA 1; detail škvárového násypu tl. 90 - 100 mm, na povrchu násypu jsou drobné úlomky betonu z PZD desky

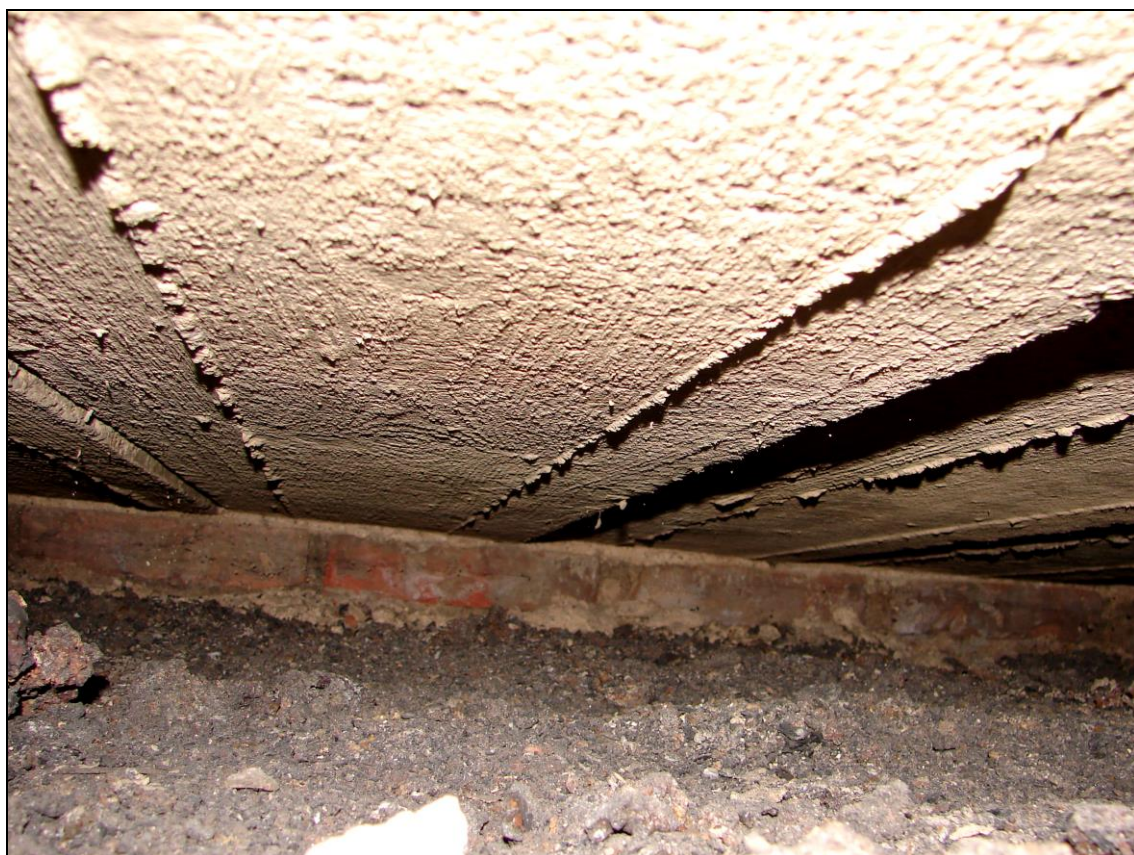
Foto 8: SONDA 1; PZD desky jsou uloženy na zděných pasech (CP), které jsou v podélném směru budovy (foto 12), světlá vzdálenost zděných pasů cca 1,8 m, ve spádu jsou PZD desky, jejich spád je zajištěn stupňovanou výškou zděných pasů

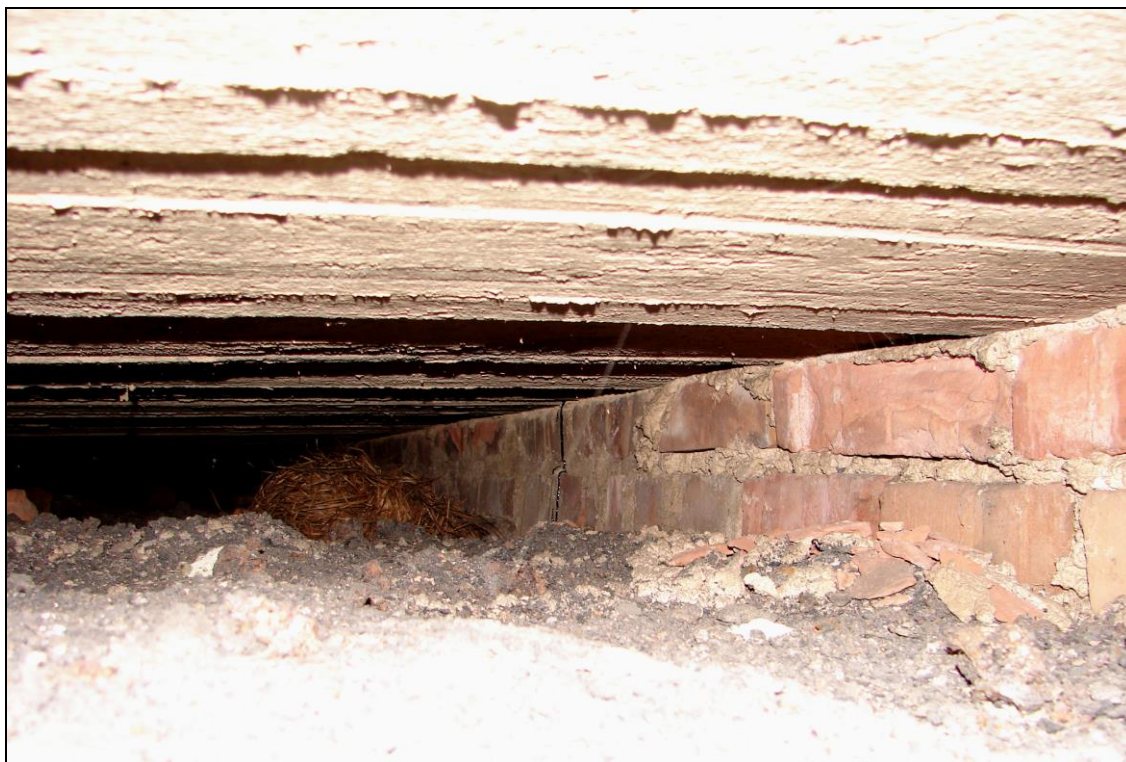
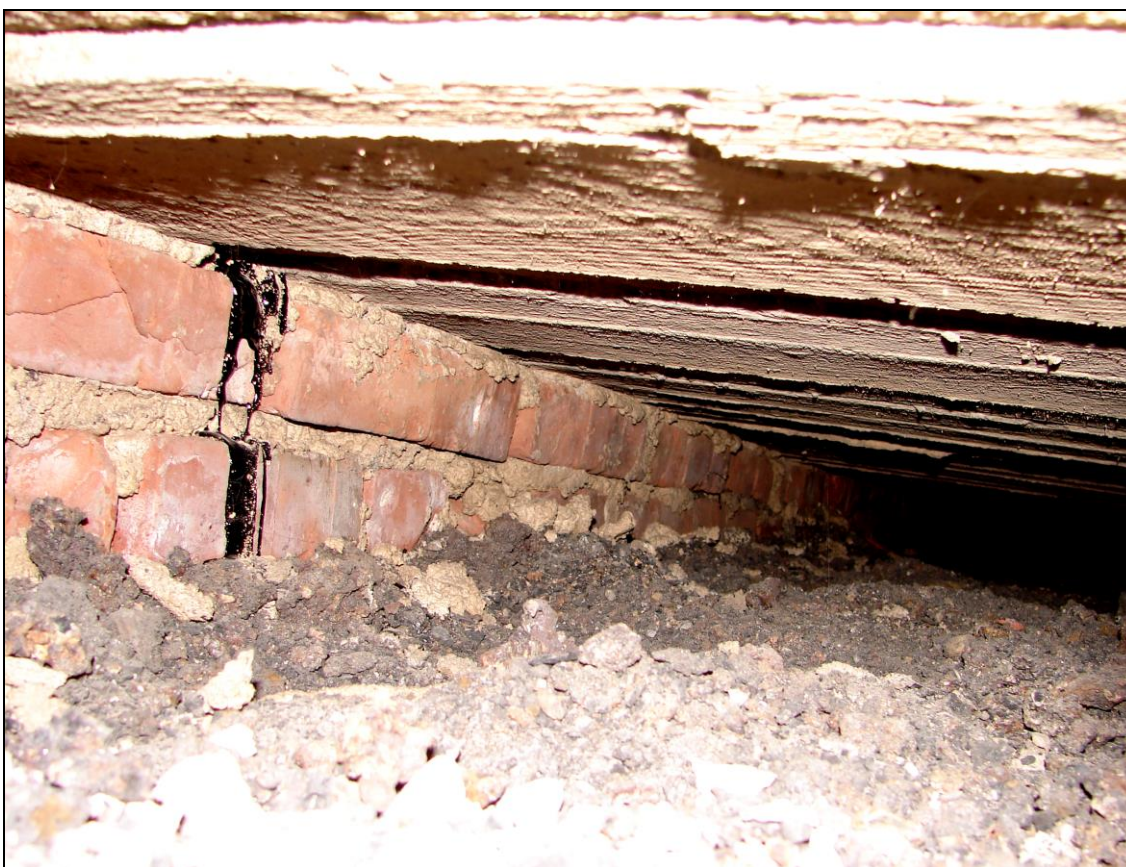
Foto 9 a 10: SONTA 1; zděný pas (CP) v podélném směru budovy (foto 12),
na který jsou uloženy PZD desky

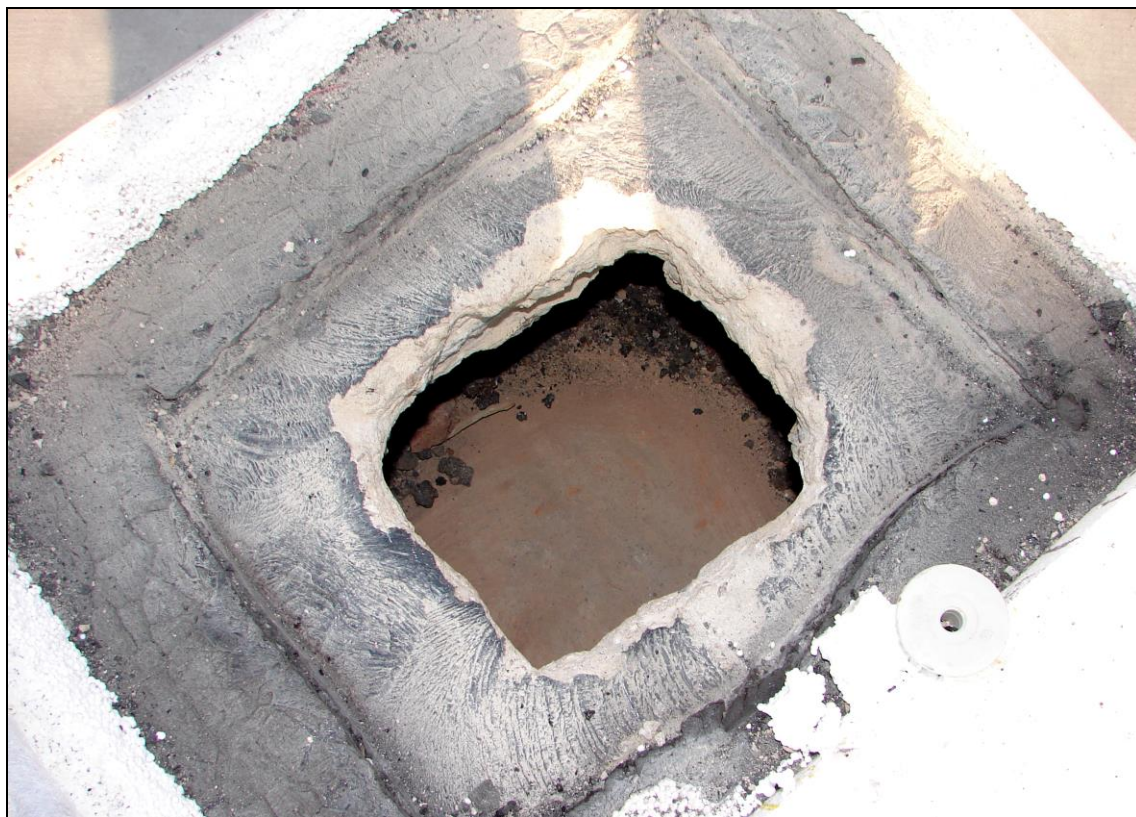
Foto 11: SONDA 1; po odstranění škvárového násypu je patrný horní líc ŽB stropní konstrukce

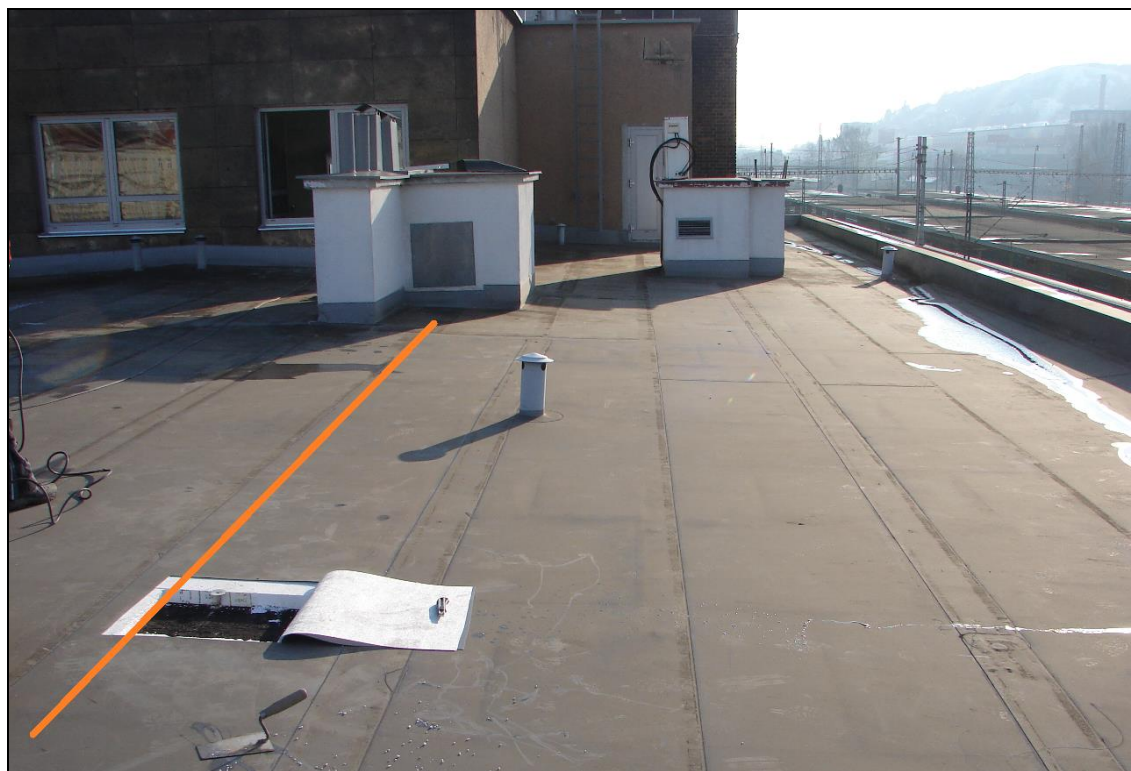
Foto 12: SONDA 1; čarou je vyznačen směr zděných pasů, na které jsou uloženy PZD desky

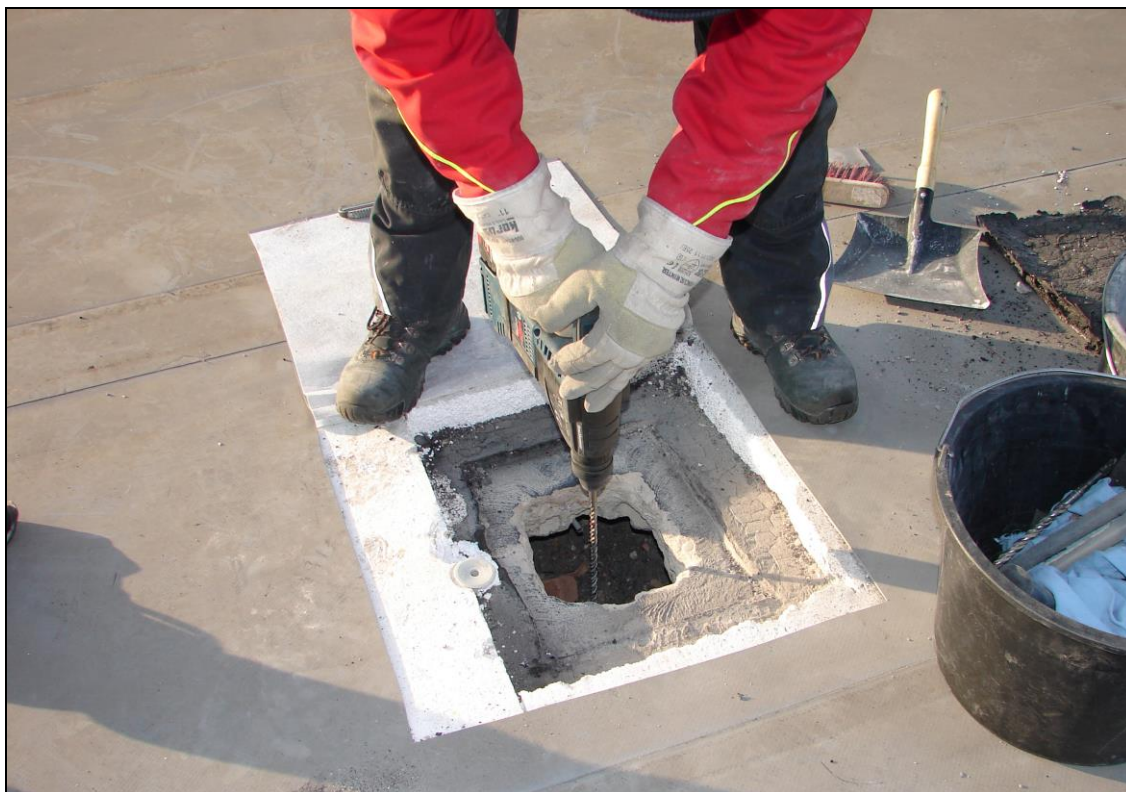
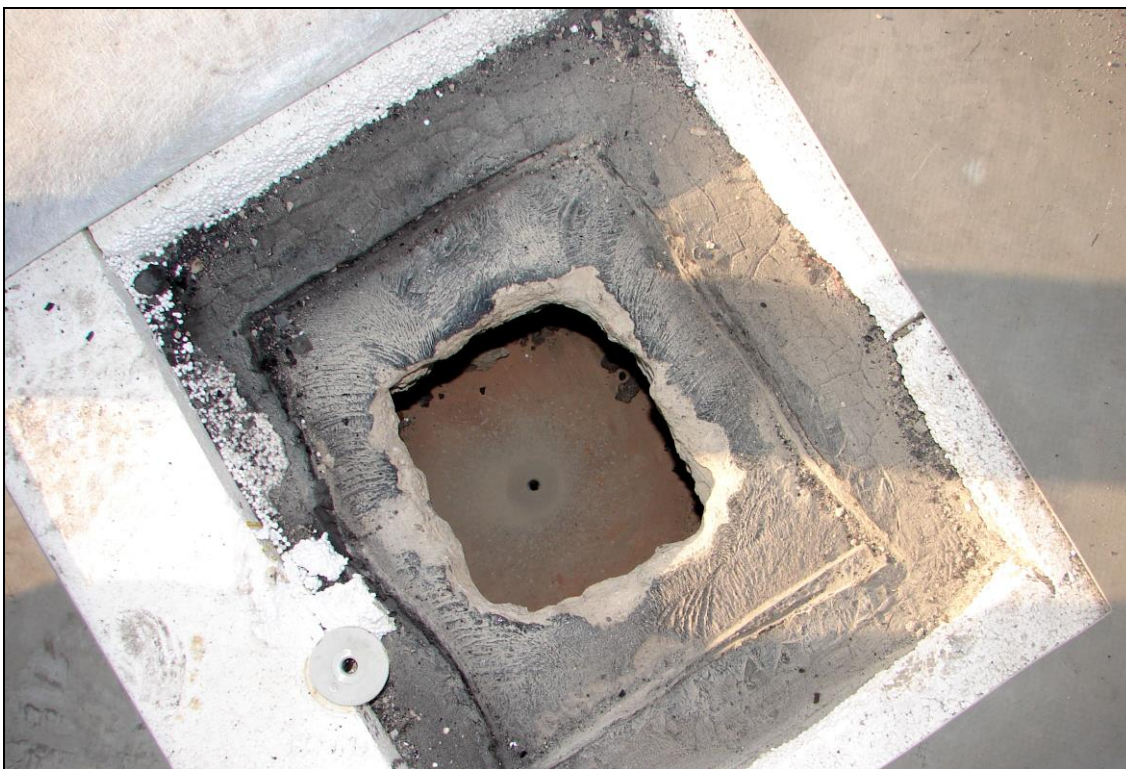
- i) Orientačně naměřené spády střech jsou uvedeny v Příloze.
- j) Zjištěná **tloušťka nosné konstrukce** nad odbavovací halou je **138 mm** (odhadovaná chyba měření ± 1 mm).

Foto 13 a 14: SONTA 1; dle zadání byla v sondě 1 zjišťována tloušťka nosné stropní konstrukce (desky ŽB trémového stropu), v sondě byl skrze desku proveden vrt Ø 10 mm, zjištěná tloušťka stropní desky = 138 mm (odhadovaná chyba měření ± 1 mm)

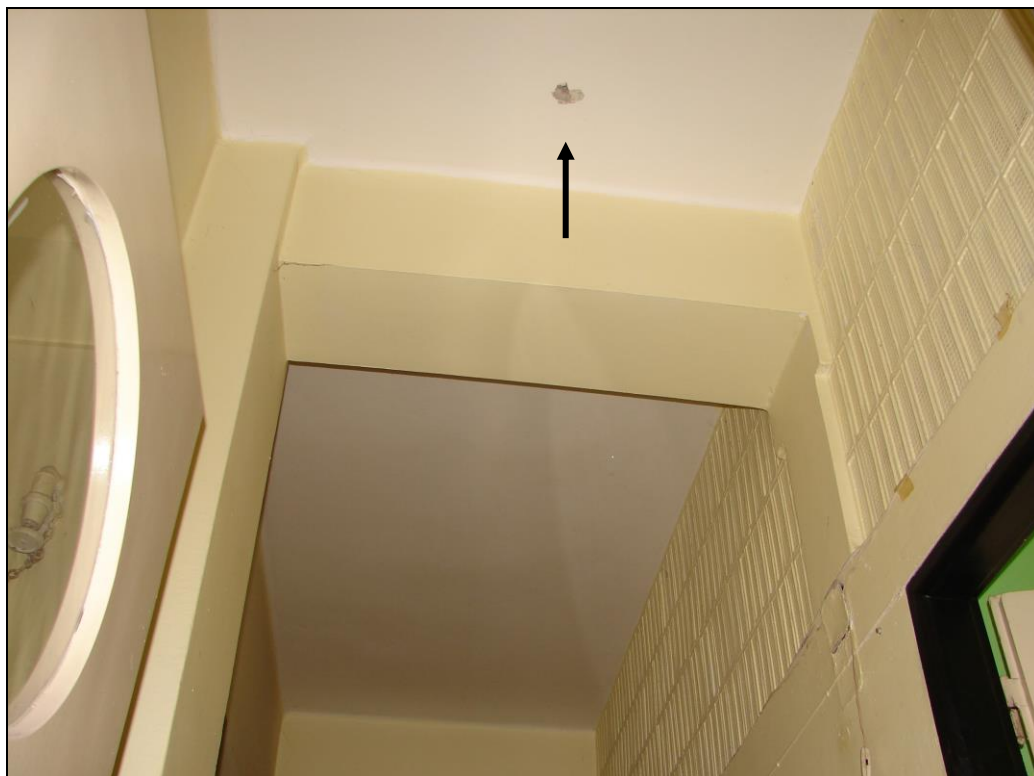
Foto 15: SONDA 1; pohled z interiéru na vyústění vrtu Ø 10 mm pro zjištění tloušťky nosné stropní konstrukce (desky ŽB trémového stropu) - viz šipka, na podhledu desky je omítka tl. 6 mm

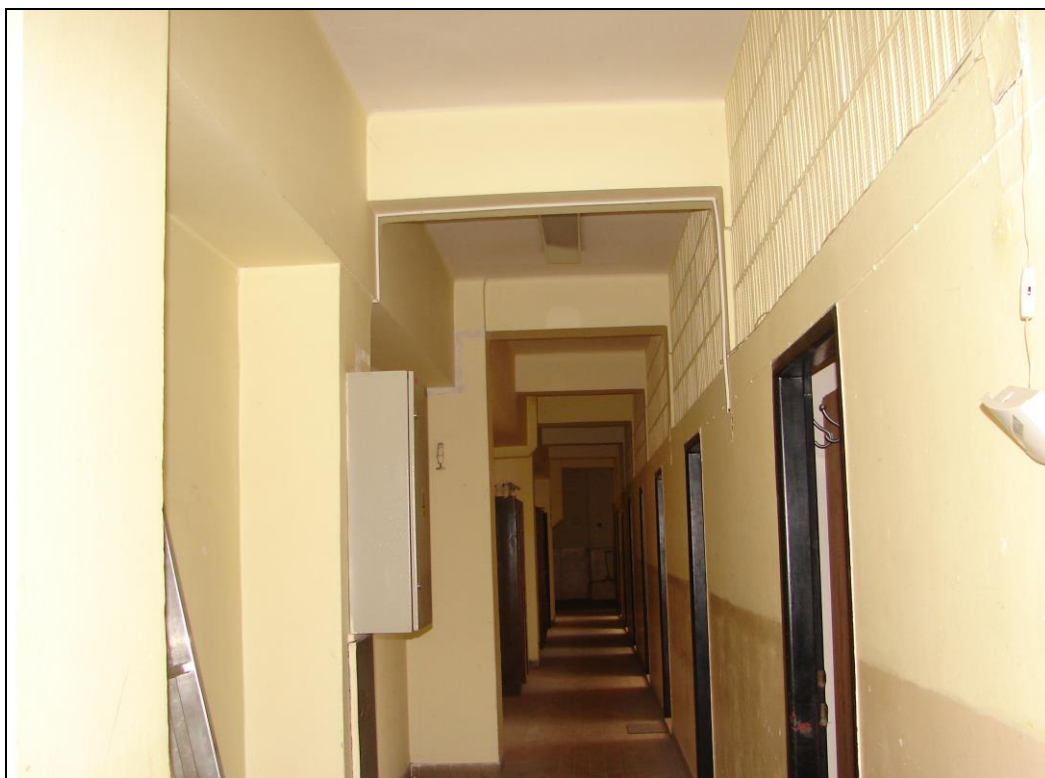
Foto 16: SONDA 1; celkový pohled na stropní konstrukci v chodbě z předcházející foto

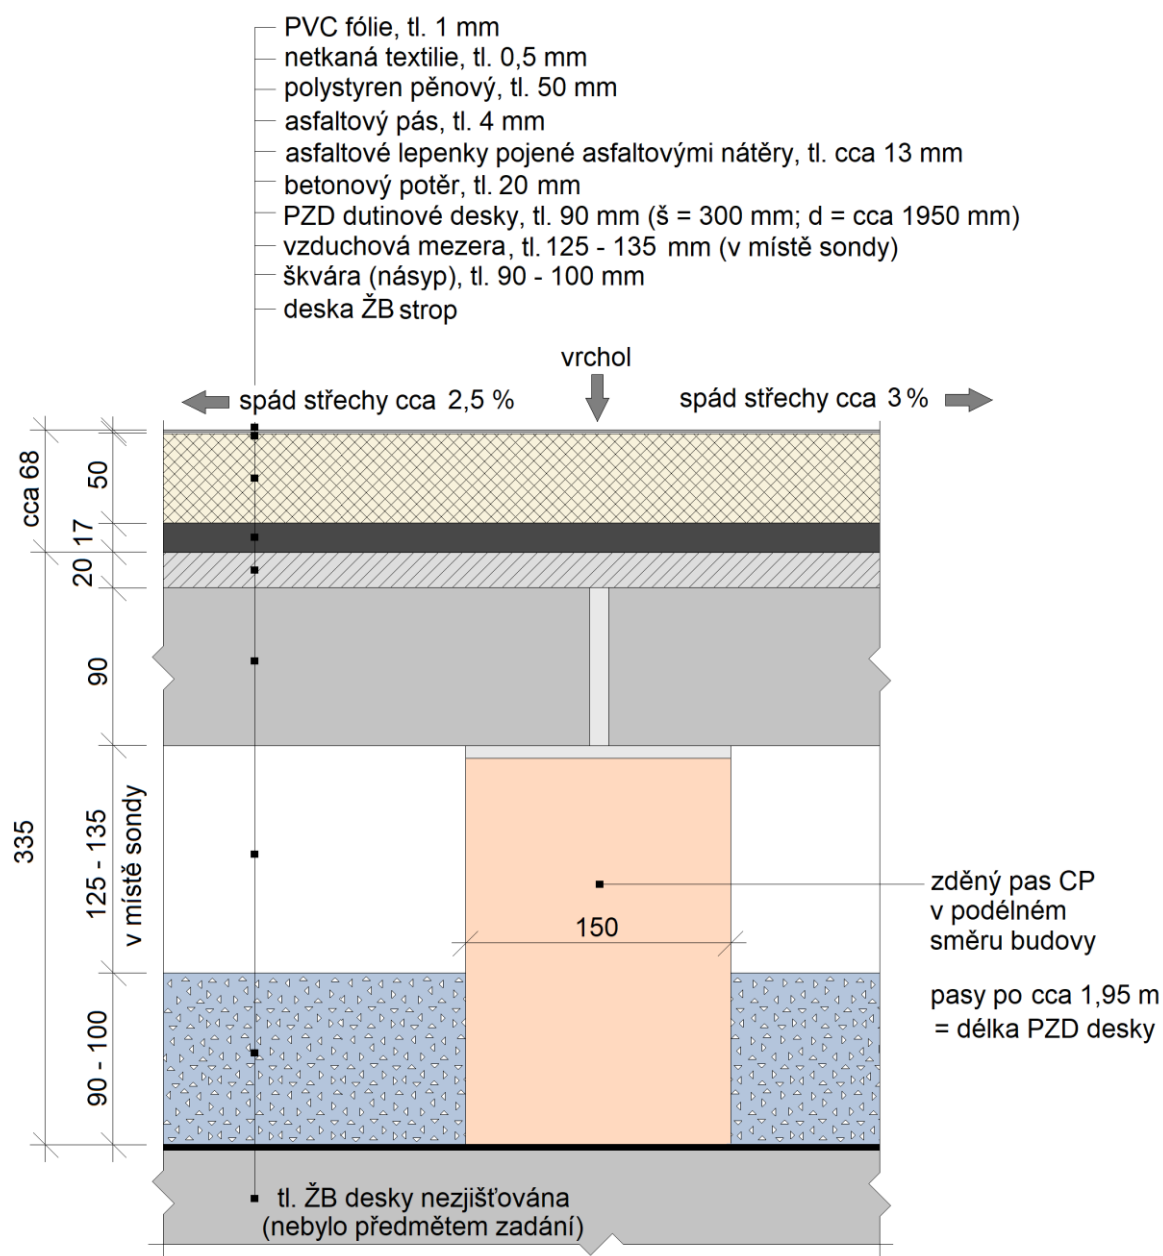
Řez B - B'

SONDA 2 - SKLADBA STŘEŠNÍHO PLÁŠTĚ

SONDA 2 provedena ve vrcholu střechy

Ve spádu jsou PZD desky; spád desek je zajištěn stupňovanou výškou zděných pasů, spád střechy cca 2,5 % směrem k nástupišti a cca 3 % směrem k ulici.

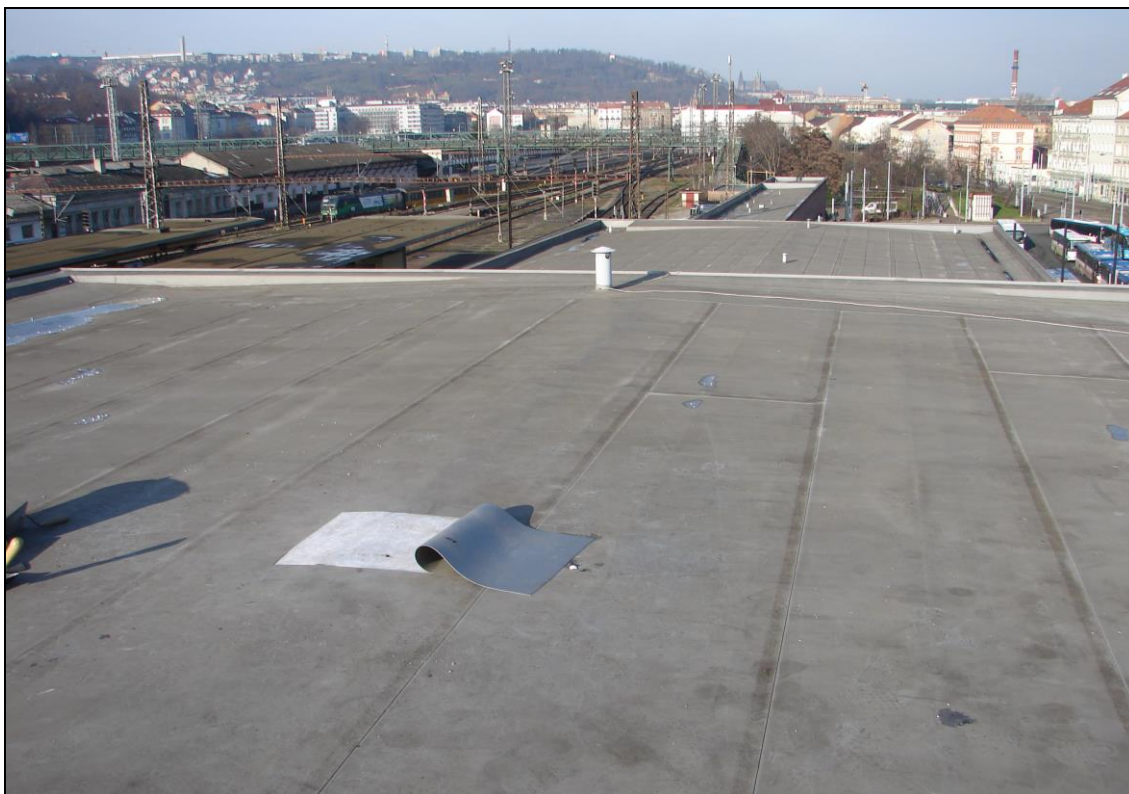
Foto 17: SONDA 2; celkový pohled na sondu

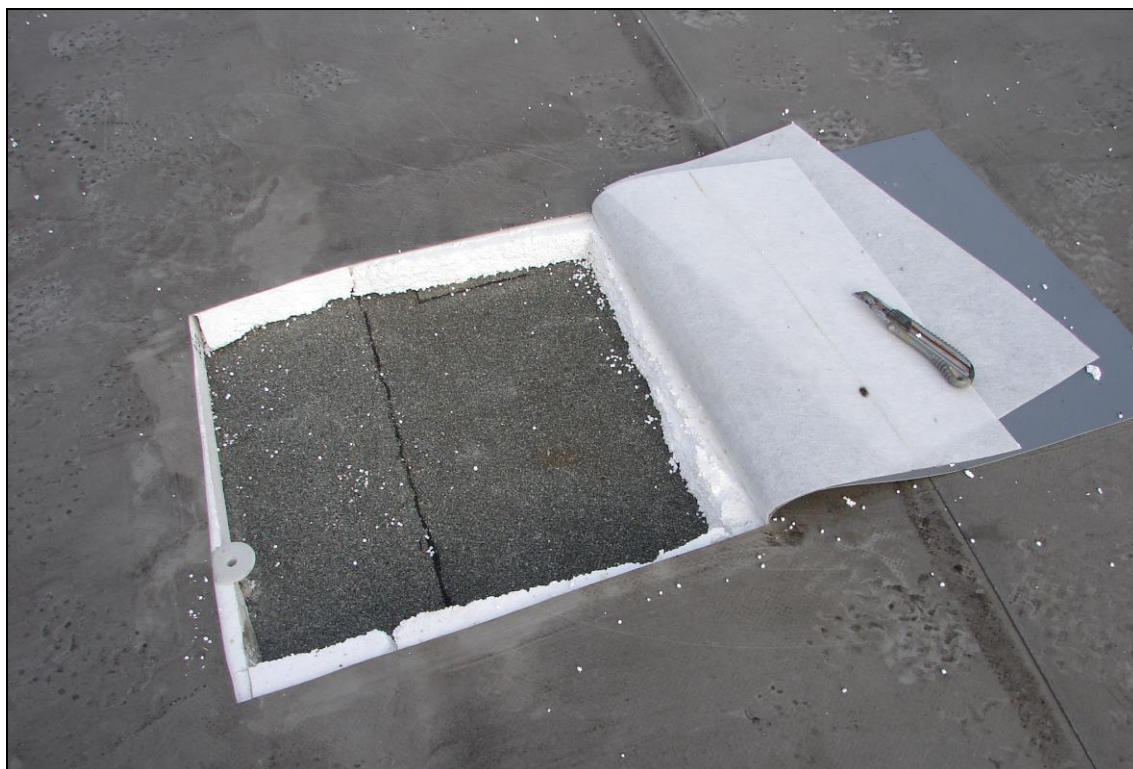
Foto 18: SONDA 2; pod svrchní vrstvou z PVC fólie tl. 1 mm je netkaná textilie tl. 0,5 mm a pěnový polystyren tl. 50 mm, pod kterým je asfaltový pás tl. 4 mm, pod kterým je souvrství asfaltových lepenek pojených asfaltovými nátěry celkové tl. cca 13 mm

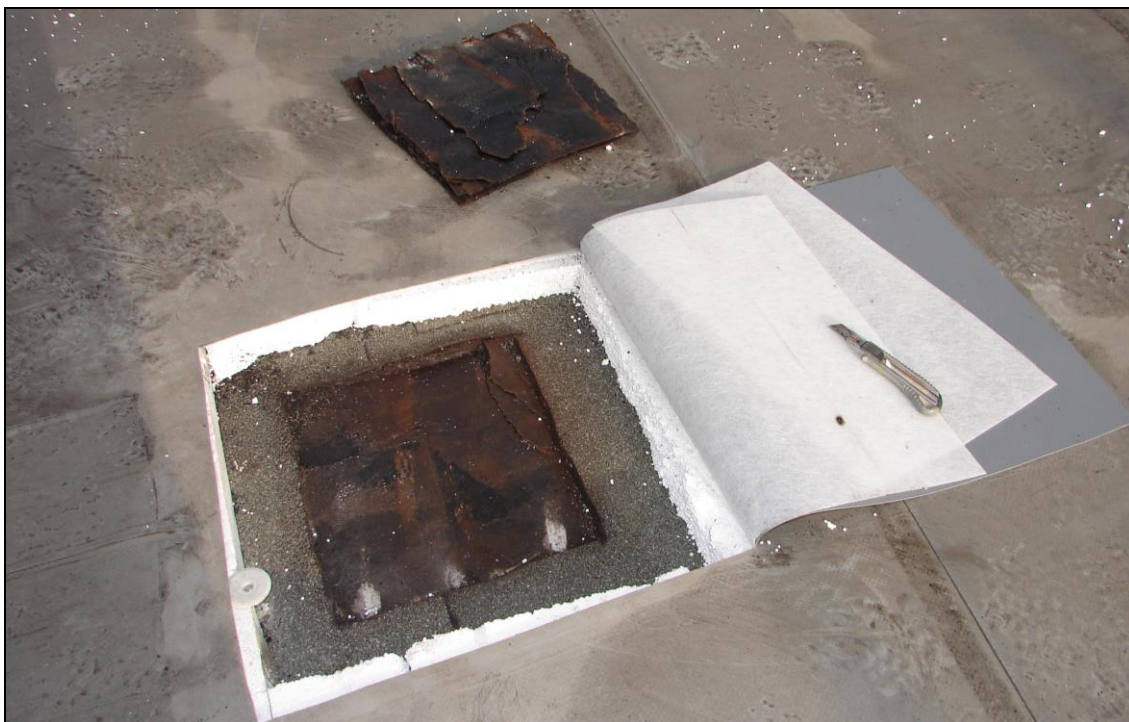
Foto 19: SONDA 2; pod souvrstvím asfaltových lepenek pojených asfaltovými náterý celkové tl. cca 13 mm je betonový potěr tl. 20 mm

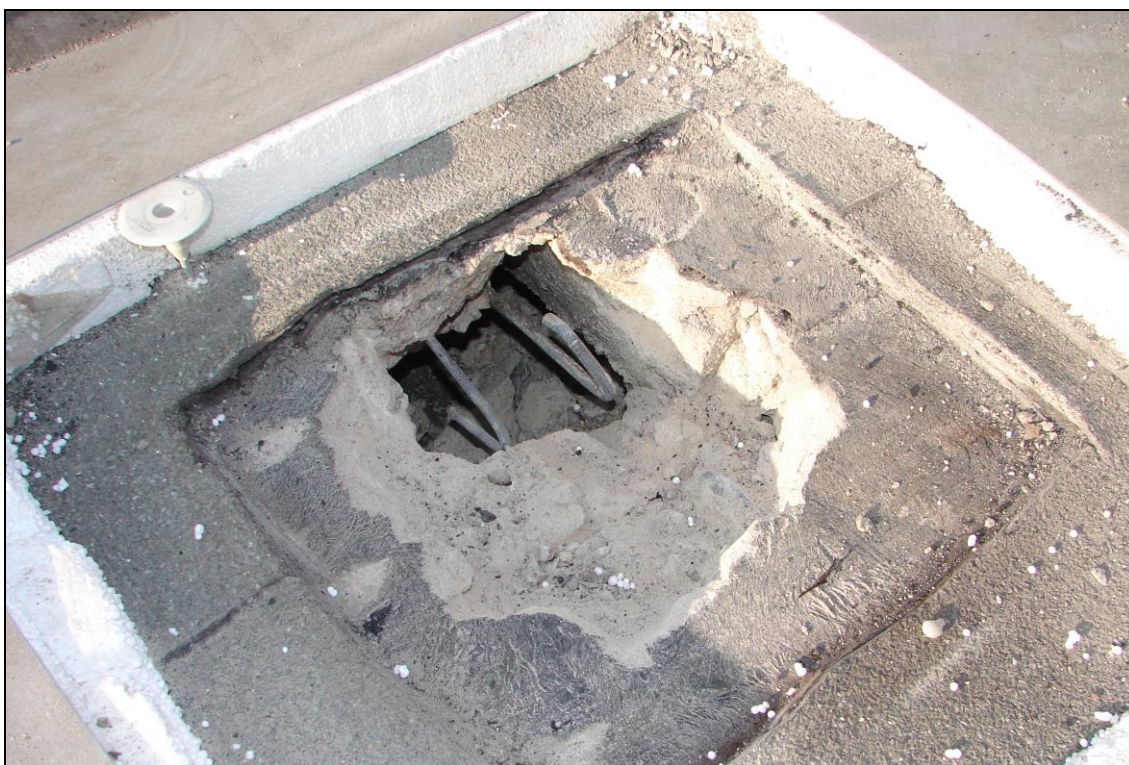
Foto 20: SONDA 2; pod betonovým potěrem tl. 20 mm jsou dutinové PZD desky tl. 90 mm (šířka desky 300 mm, délka cca 1950 mm), na foto je otvor proražený skrze PZD desku, patrná je výztuž desky kruhového průřezu s hladkým povrchem, horní: Ø 8 mm (zakončena hákem nahoru), spodní: Ø 6 mm (zakončena hákem dolů)
