**KÚ****100 LET
KLOKNEROVA
ÚSTAVU ČVUT
V PRAZE****ČESKÉ VYSOKÉ UČENÍ TECHNICKÉ V PRAZE****K L O K N E R Ů V Ú S T A V****Šolínova 7, 166 08 Praha 6 - Dejvice****Expertní zpráva č.
2100 J 001 - 2****Datum vydání zprávy**

Oddělení KÚExperimentální
tel. +420 224 353 537**Objednatel: SUDOP PRAHA a.s.
Olšanská 1a
130 80 Praha 3****Expertní zpráva:****STAVEBNĚ TECHNICKÝ PRŮZKUM STŘEŠNÍCH PLÁŠTŮ
CENTRÁLNÍ ČÁSTI VÝPRAVNÍ BUDOVY ŽST. PRAHA - SMÍCHOV****Vypracoval:**

STAVEBNĚ TECHNICKÝ PRŮZKUM STŘEŠNÍCH PLÁŠŤŮ VÝPRAVNÍ BUDOVY

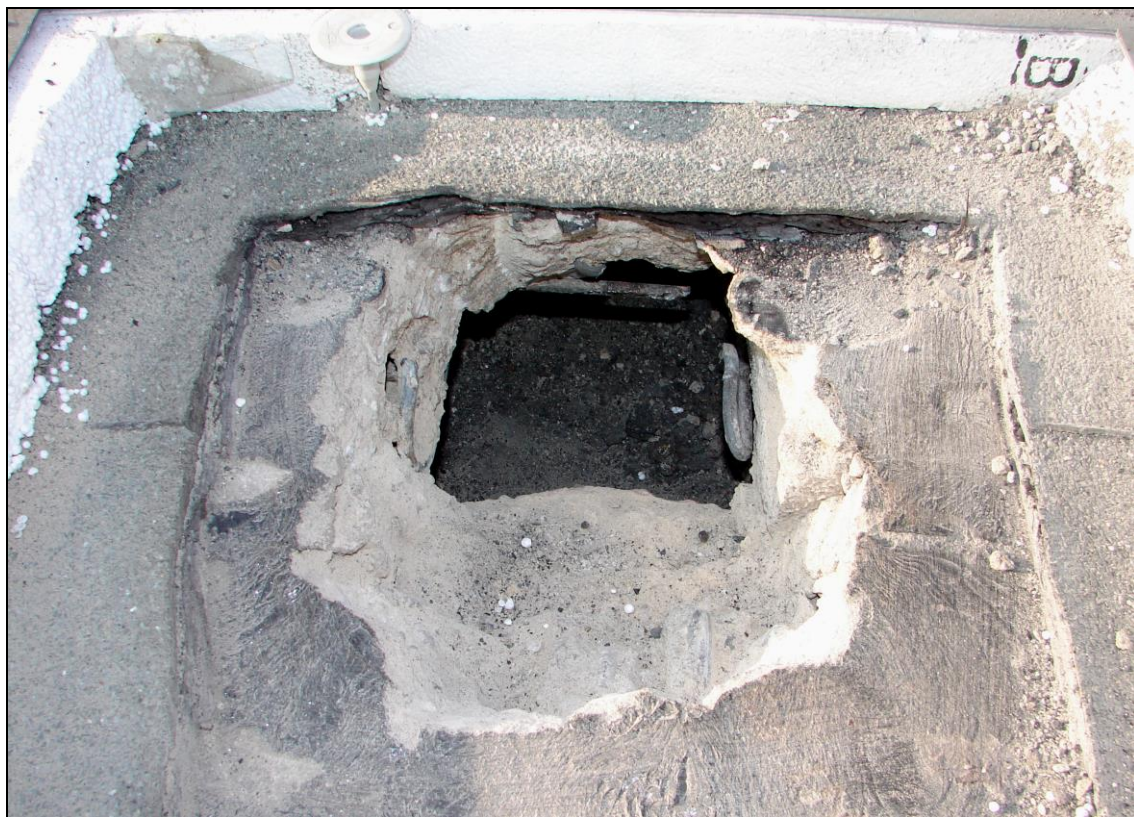
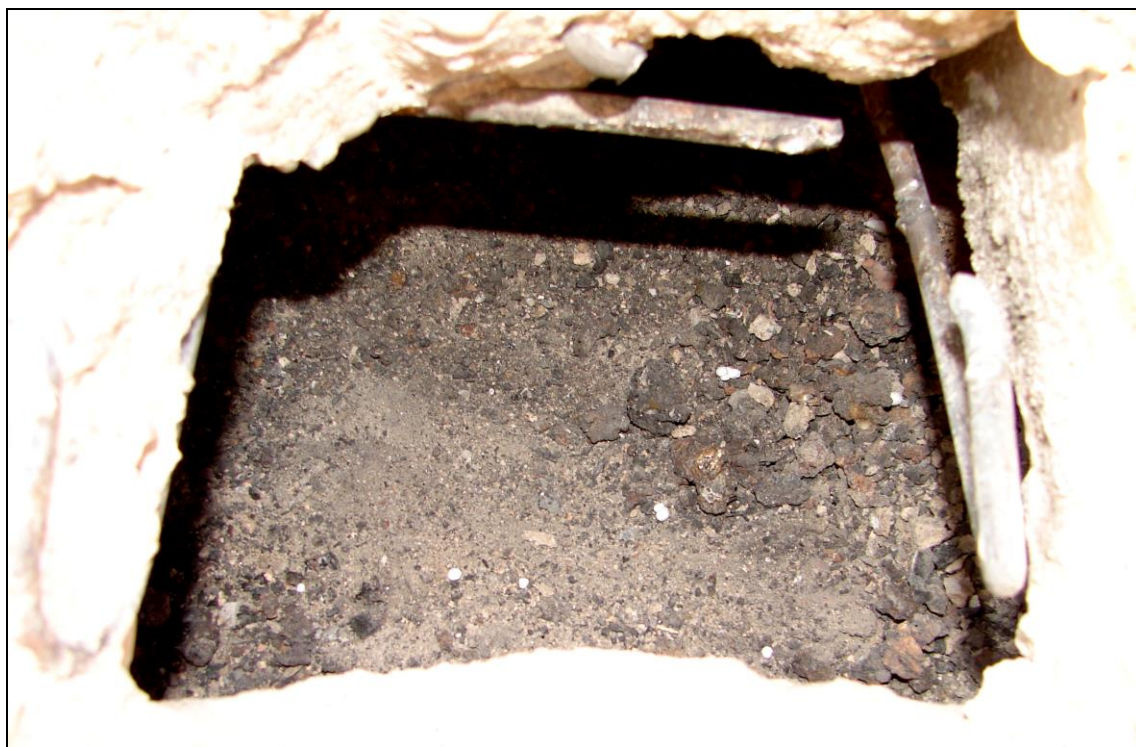
Foto 21 a 22: SONTA 2; pod PZD deskami je vzduchová mezera, otvorem v PZD desce je patrný škvárový násyp tl. 90 - 100 mm (na foto je již odstraněna horní výztuž PZD desky), patrná je horní výztuž desky Ø 8 mm a příčná výztuž Ø 8 mm (obě výztuže kruhového průřezu s hladkým povrchem)

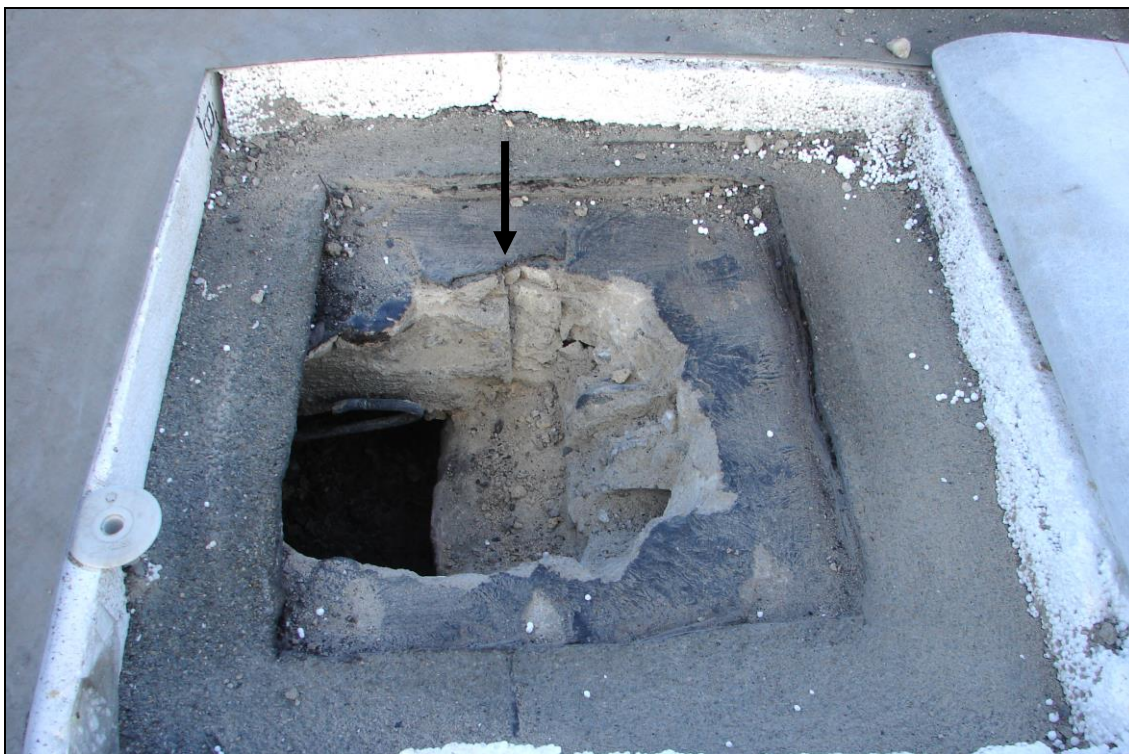
Foto 23: SONDA 2; šipkou vyznačena spára mezi PZD deskami v podélném směru budovy (spára nad zděným pasem) - foto 31

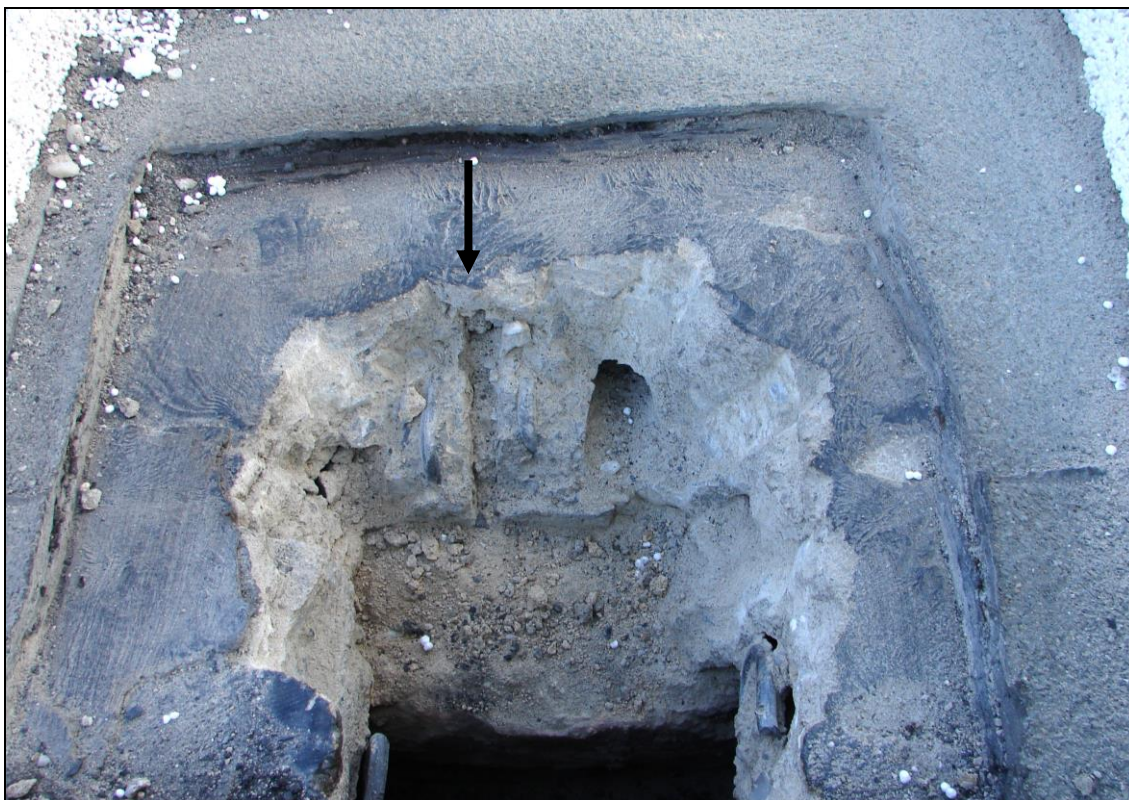
Foto 24: SONDA 2; dutina Ø cca 30 mm v PZD desce, šipkou vyznačena spára mezi PZD deskami v příčné směru budovy - foto 31

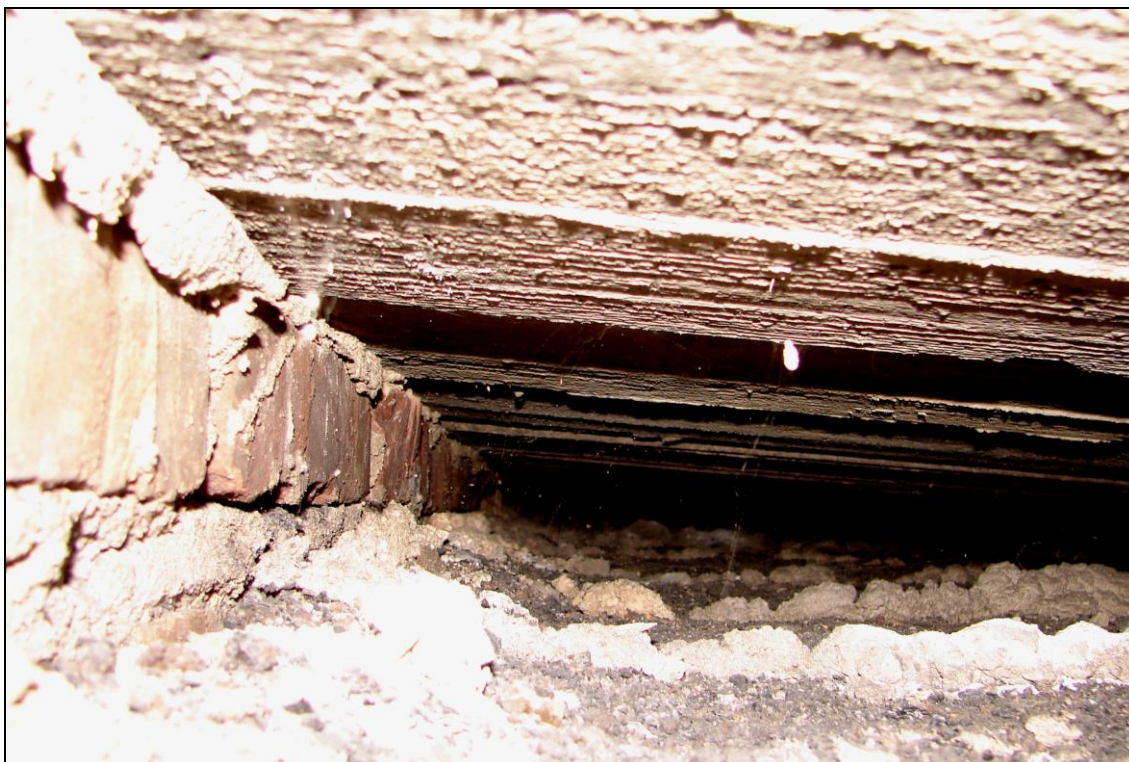
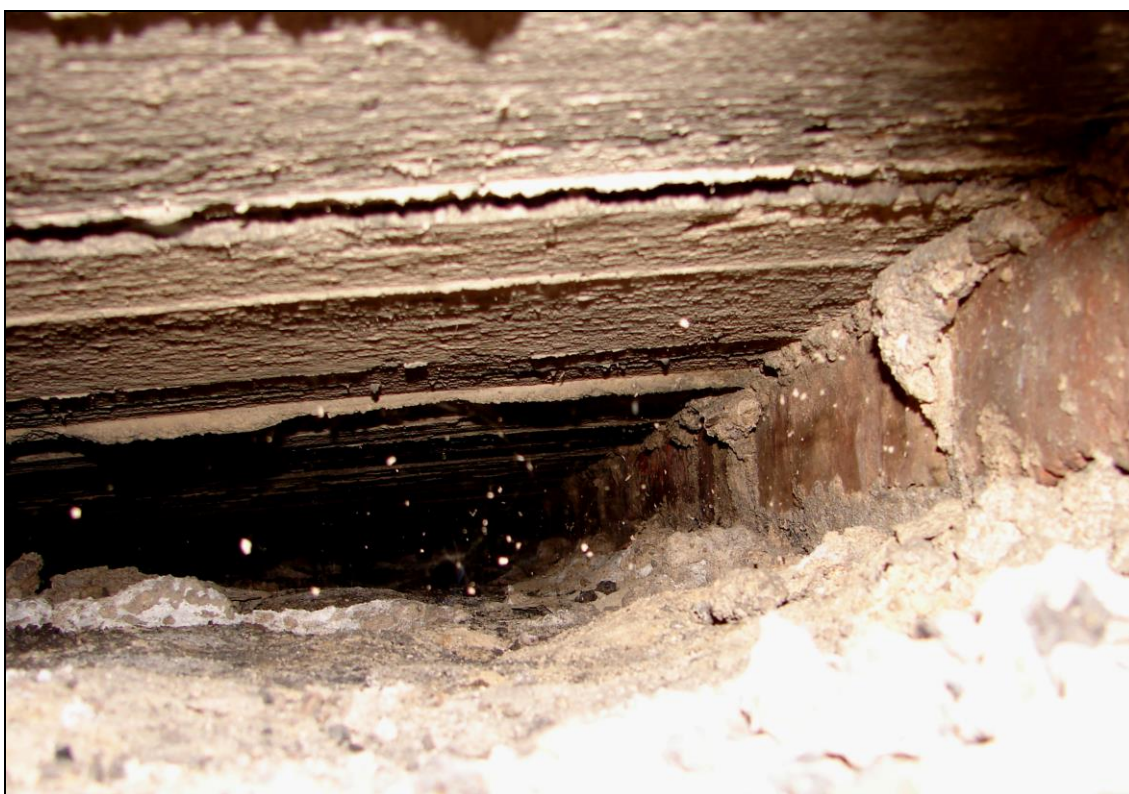
Foto 25 a 26: SONTA 1; PZD desky jsou uloženy na zděných pasech (CP), které jsou v podélném směru budovy (foto 31), světlá vzdálenost zděných pasů cca 1,8 m, ve spádu jsou PZD desky, jejich spád je zajištěn stupňovanou výškou zděných pasů

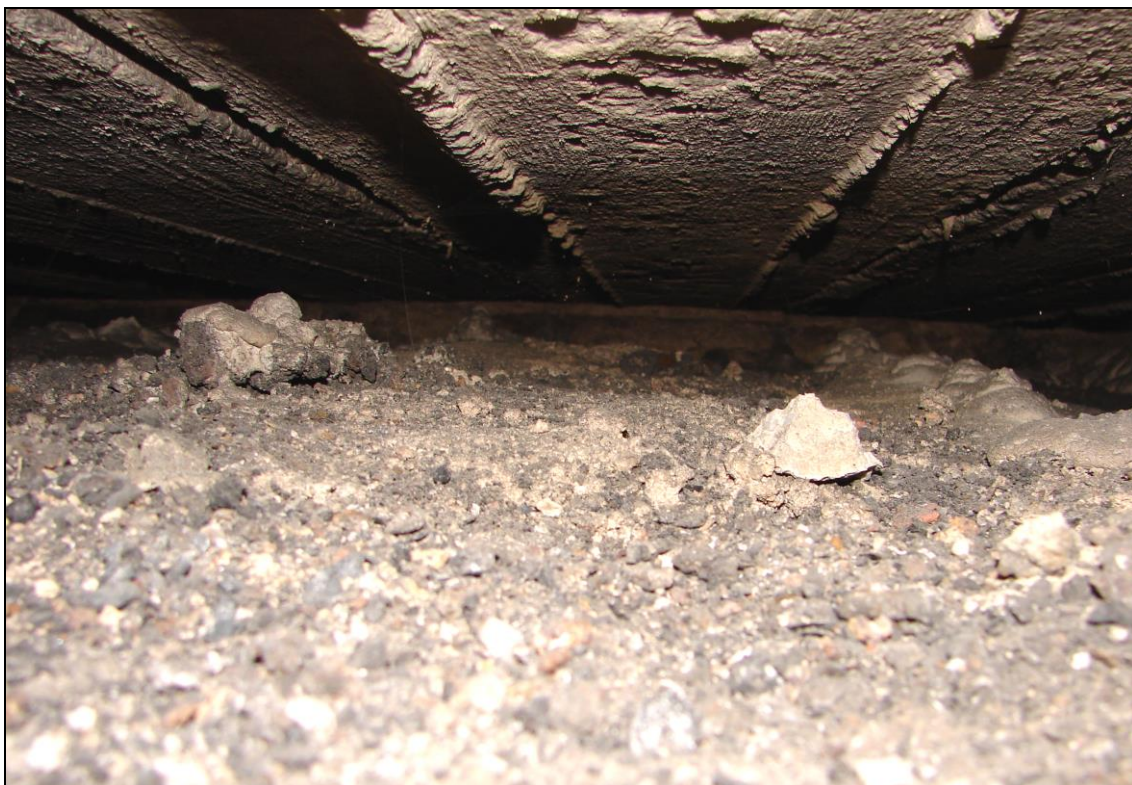
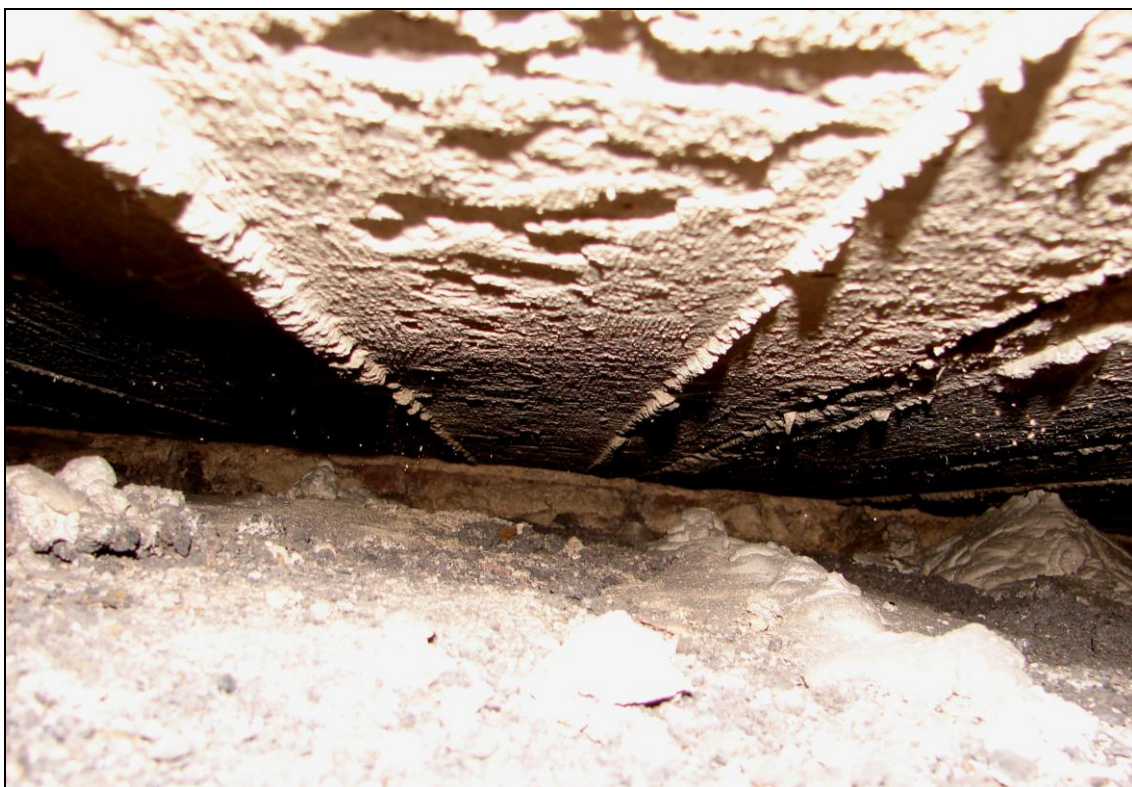
Foto 27 a 28: SONTA 2; v pozadí zděný pas (CP) v podélném směru budovy (foto 31), na který jsou uloženy PZD desky

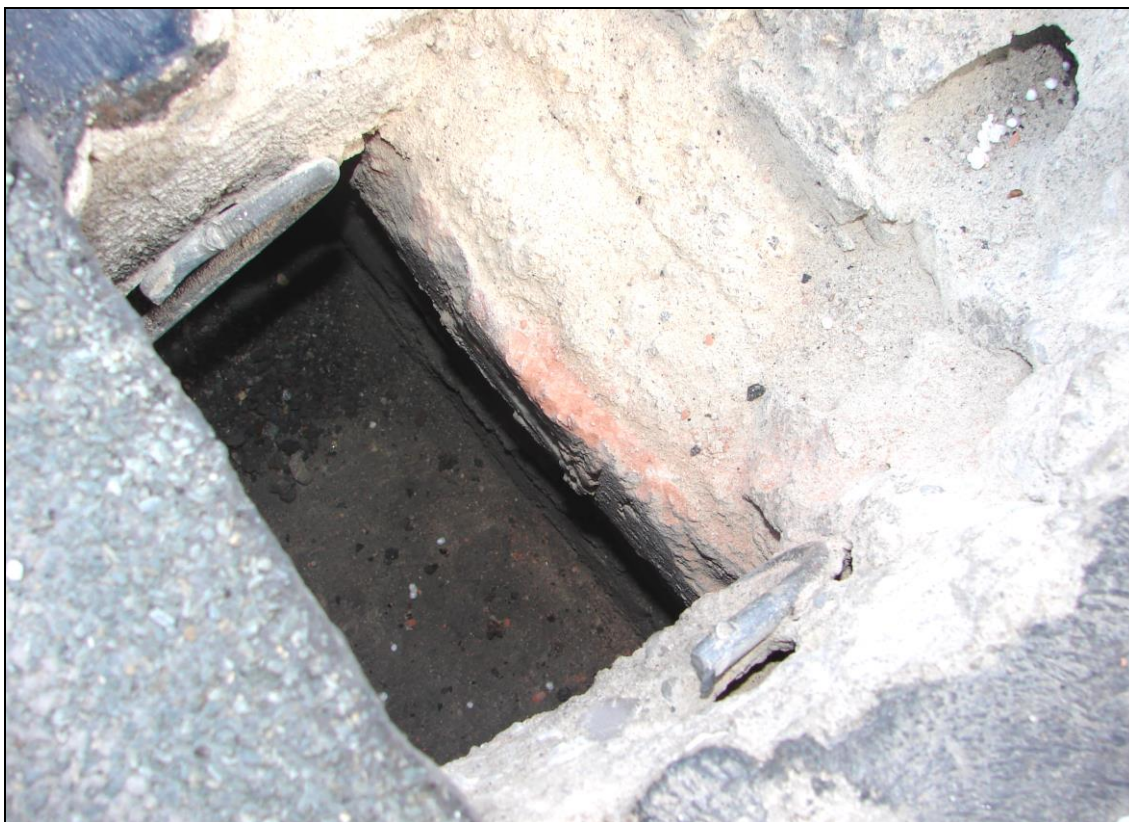
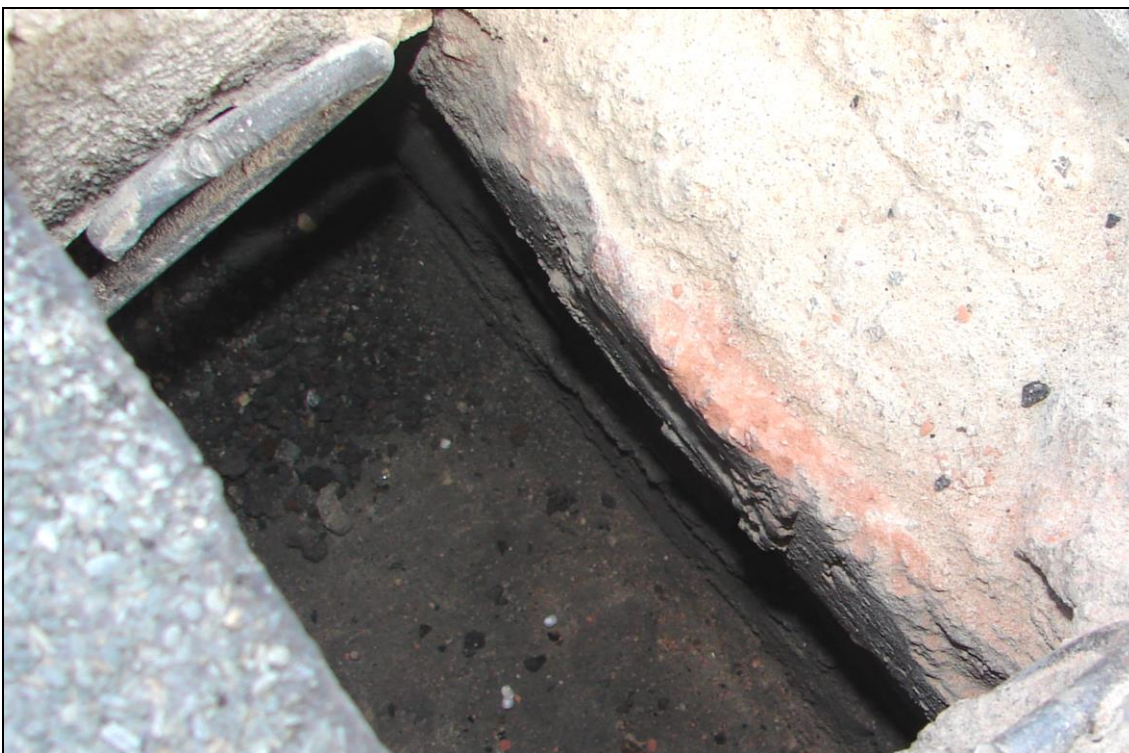
Foto 29 a 30: SONDA 2; po odstranění škvárového násypu je patrný horní líc
ŽB stropní konstrukce, na foto je též patrný zděný pas

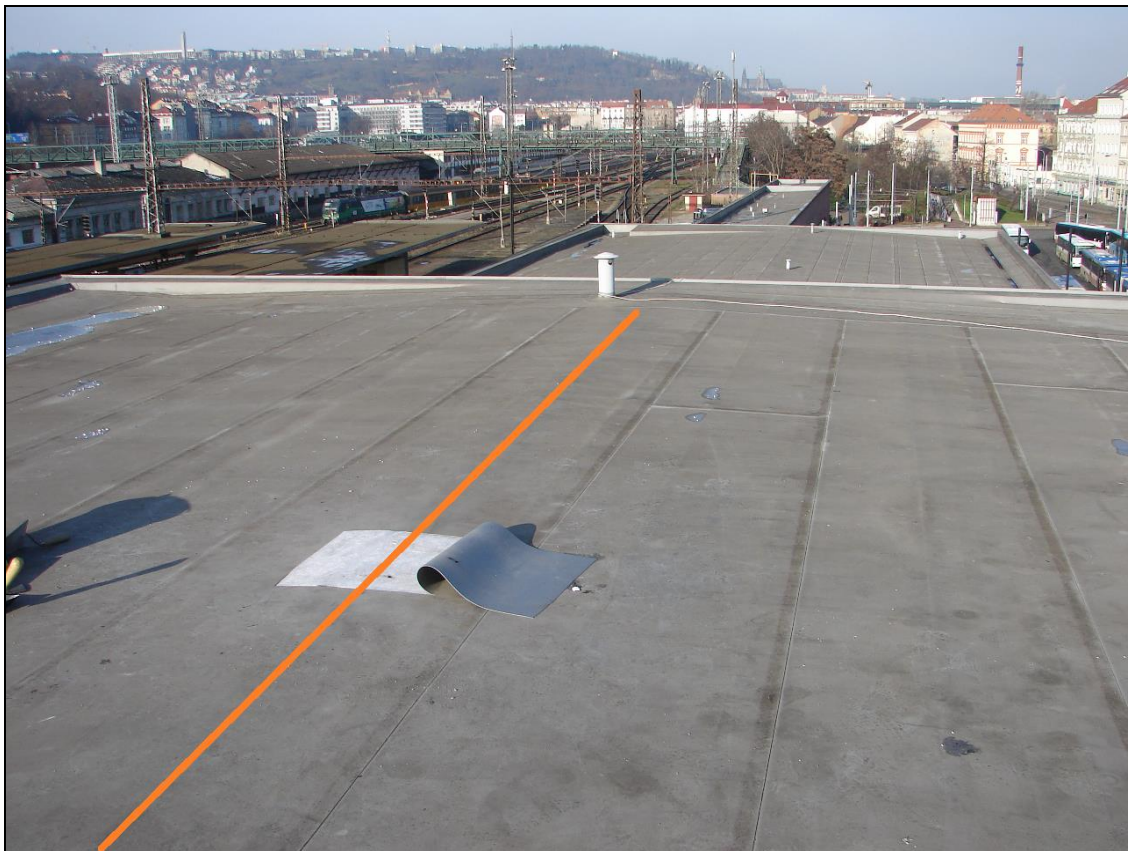
Foto 31: SONDA 2; čarou je vyznačen směr zděných pasů, na které jsou uloženy PZD desky
