SLOUPY + ZÁBRADLÍ NA NÁSTUPIŠTI

Název stavby / akce:	Rekonstrukce výpravní budovy v žst. Jaroměř	Označení investora: S621700087
Název části:	Pozemní objekty budov	Zakázka: 3111/21/087
Název objektu / dílčí části:	Výpravní budova v žst. Jaroměř Architektonicko stavební řešení	Označení části: D.2.2.1
Název přílohy:	LITINOVÉ SLOUPY A SVODY, ZÁBRADLÍ PER.ZASTŘEŠENÍ	Číslo objektu / komplexu: SO 77-71-01.01
Název dílčí části přílohy:		Číslo přílohy: 8 . [002]
Odpovědný projektant:	Zpracovatel přílohy:	Stupeň dokumentace: DUSP + PDPS
Ing. Michal Procházka	Bc. Jakub Oplíštil	
Kraj:	Katastrální území:	Smluvní datum zpracování:
Královéhradecký	Jaroměř [657336]	
S-kód:	Stupeň dokumentace:	Část:
S 6 2 1 7 0 0 0 8 7	- D U S P -	0 2 2 0 1
	Objekt:	Podobjekt:
	- S O 7 7 7 1 0 1	- 0 1
	Příloha:	Revize:
	- 8 -	0 0 2 - 0 0 0

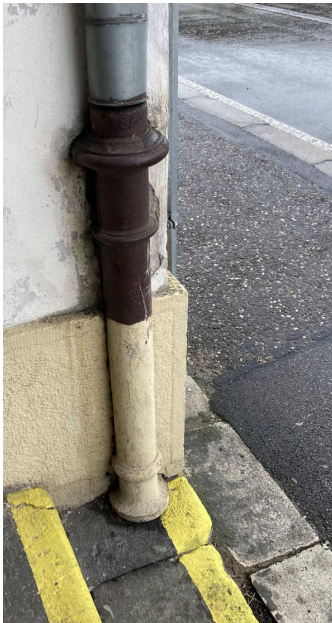
ZACHOVANÝ LITINOVÝ SVOD

- PRVKY BUDOU REPASOVÁNY.
JEDNÁ SE O - 20 SLOUPŮ S LOTOSOVOU HLAVICÍ
- 6 SLOUPŮ ZAKONČENÝCH KORINTSKÝMI HLAVICEMI
- 22 LITINOVÝCH OKAPOVÝCH SVODŮ Z NICHŽ 13 JE DOCHOVÁNO, NOVĚ BY SE ODLILO 9 SVODŮ, VČETNĚ NOVÝCH KOVÝCH PÁS.OBJÍMEK

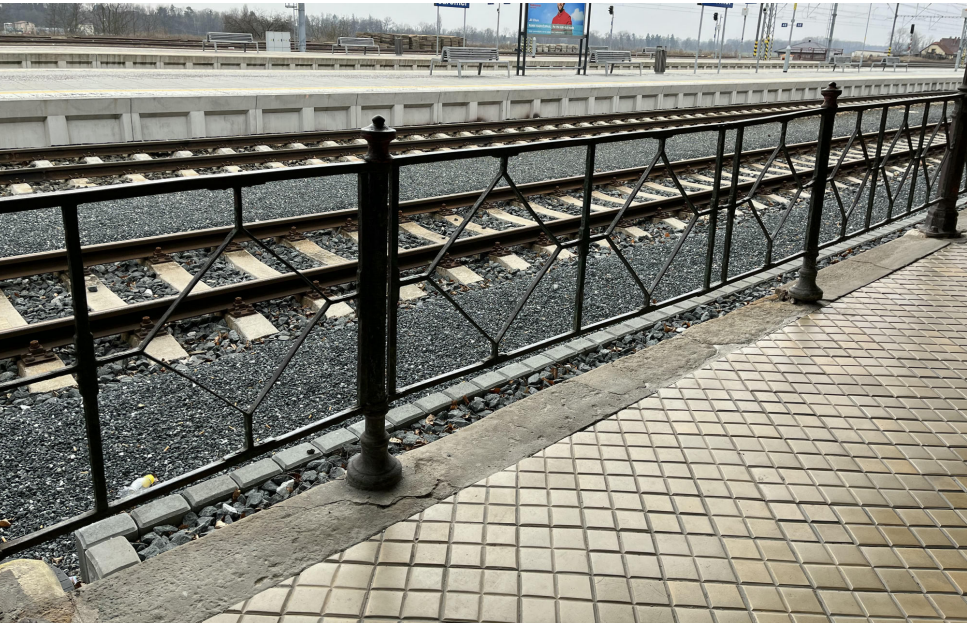
KOVOVÉ ZÁBRADLÍ NA PERONU

- ZÁBRADLÍ PERONU DÉLKA CELKEM 57 m (32 POLÍ A 22 SLOUPKŮ), VČETNĚ SPOJOVACÍCH PRVKŮ - NÝTOVÉ SPOJE
- V PŘÍPADĚ, ŽE DOJDE K POŠKOZENÍ, JE NUTNO VYROBIT JEHO REPLIKU PODLEHAJÍCÍ SCHVÁLENÍ NPÚ.

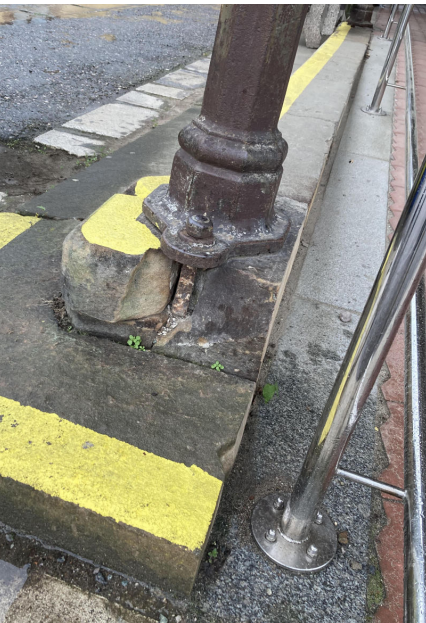
POŠKOZENÁ PATKA SLOUPU

- LITINOVÉ PRVKY JSOU ZNEČIŠTĚNY NÁNOSEM PRACHU A MASTOST. POD ZBYTKEM BAREV JE LITINA NAPADENA KOROZÍ, NA NĚKOLIKA MÍSTECH JE PRASKLÁ.
 - POŘÍZENÍ FOTODOKUMENTACE
 - OZNAČENÍ A DEMONTÁŽ
 - ODVOZ LITINOVÝCH PRVKŮ NAPŘ. DO RESTAURÁTORSKÉ DÍLNY
 - ODSTRANĚNÍ KOROZNÍCH PRODUKTŮ A ZBYTKŮ BARVY PÍSKOVÁNÍM JEMNÝM ABRASIVEM
 - MECHANICKÉ DOČIŠTĚNÍ ŠPACHTLÍ, OPÁLENÍM, ČISTÍCÍM GELEM A LEHKÝM OKARTÁČOVÁNÍM, ABY NEDOŠLO K PORUŠENÍ MODELACE
 - PROVEDENÍ NÁHRADY VEŠKERÝCH DEFECTŮ S UVEDENÍM DO PŮVODNÍHO STAVU A DOPLNĚNÍ CHYBĚJÍCÍCH ČÁSTÍ
 - PASIVACE POVRCHU PASIVAČNÍM ROZTOKEM
 - ZÁKLADNÍ ANTIKOROZNÍ NÁTĚR 2 KRÁT
 - VRCHNÍ NÁTĚR (ODSTÍN PO KONZULTACI S PRACOVNÍKEM NPÚ)
 - ZPĚTNÁ MONTÁŽ PRVKŮ NA SVĚ PŮVODNÍ MÍSTO
 - RETUŠE PO ZPĚTNÉ MONTÁŽI
 - PRŮBĚŽNÁ FOTODOKUMENTACE A KONZULTACE S PRACOVNÍKEM NPÚ
 - ZÁVĚREČNÁ RESTAURÁTORSKÁ ZPRÁVA

- PŘED ZAHÁJENÍM PRACÍ BUDE PROVEDEN STRATIGRAFICKÝ PRŮZKUM ZA ÚČELEM OVĚŘENÍ PŮVODNÍ BAREVNOSTI.
- PORUŠENÉ ČÁSTI A CHYBĚJÍCÍ ČÁSTI BUDOU RESTAURÁTORSKY OPRAVENY NEBO DOPLNĚNY - PŘEDEVŠÍM SPOJOVACÍ A KOTEVNÍ PRVKY

- KOTVENÍ SLOUPŮ/SLOUPKŮ BUDE OŠETŘENO, PŘÍPADNĚ PROVEDENO NOVĚ, ABY SPLŇOVALO STATICKÉ POŽADAVKY NA KONSTRUKCI.
- PO DEMONTÁŽI SLOUPŮ BUDE ZHODNOCEN STAV SLOUPŮ PŘI POHLEDU DOVNITŘ. RIZIKOVÁ ČÁST SLOUPŮ BUDE PŘÁVĚ V DOLNÍ ČÁSTI SLOUPŮ, KTERÉ JSOU NEJVÍCE VYSTAVENY POVĚTRNOSTNÍM VLIVŮM. JE NUTNO POČÍTAT S MOŽNOU NÁHRADOU ČÁSTÍ SLOUPŮ NEBO CELÝCH KUSŮ. NÁVRH POČÍTÁ S TAKOVÝMTO ZÁSAHEM U 25 % T.J. 7 SLOUPŮ

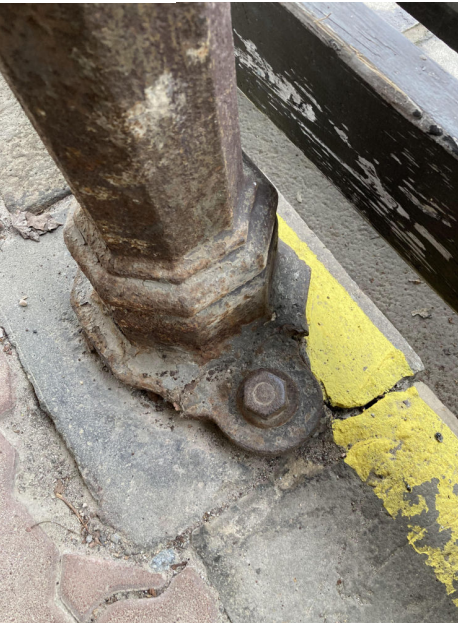
POŠKOZENÁ PATKA SLOUPU
