EXPERTNÍ POSUDEK

stanovení aktuálního jakostního stavu dřevěných konstrukcí v objektech

vlakového nádraží JAROMĚŘ, Kralovéhřeadecký kraj

Zakázka číslo: **045-06-2017**

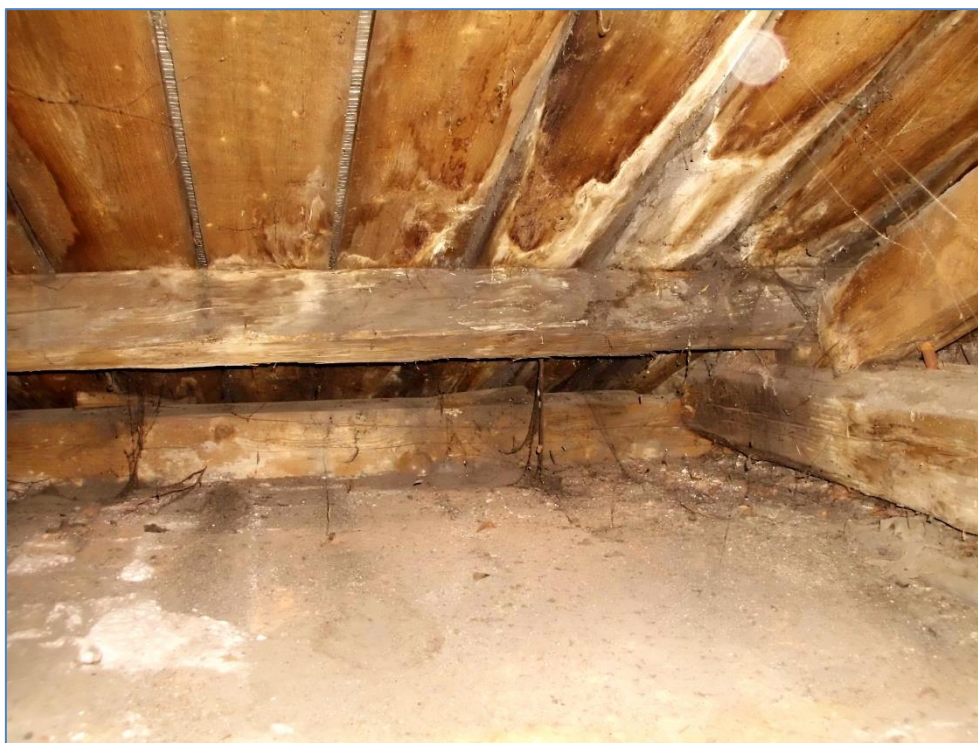
Vzorek dřeva **VZ1** byl odebrán dne 22.6.2017 pro mykologickou laboratorní analýzu z konstr. spoje pozednice – VT - vlašská krokev, střešní podbití v objektu A, směr do ul. Nádražní.

Obr.č. 6 – odběr vzorku VZ1 – konstrukční spoj – pozednice – vazní trám – vlašská krokev - podbití

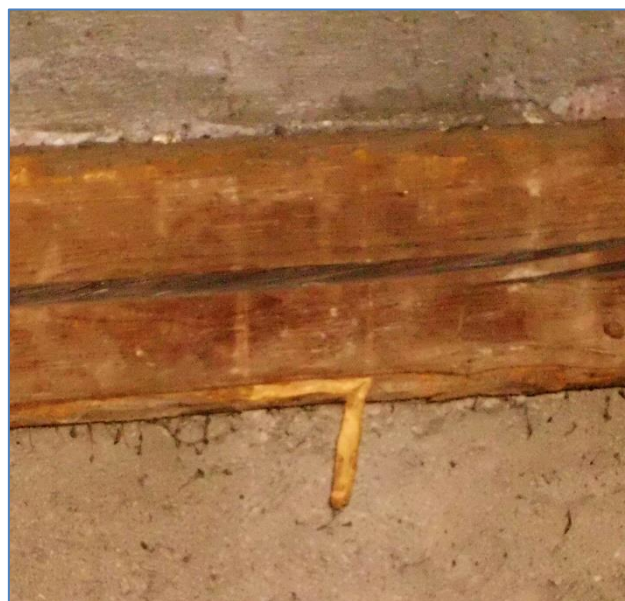
Obr.č. 10 – larvální požerek aktivního dř.
hmyzu tesaříkovití

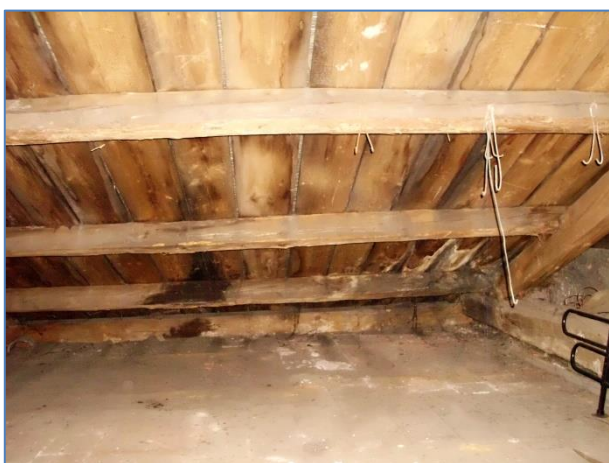
Obr.č. 17 – známky dřívějšího zatékání do střešní konstrukce – uliční strana
Odběr vzorku VZ1

Jde to vysvětlit tak, že severozápadní orientace střešního pláště do ul. Nádražní je vystavena větší degradaci agresivními povětrnostními vlivy a předpokládám, že vlivem poškození střešního pláště (*pravděpodobně dřívějšího*) docházelo k dlouhodobému smáčení krovové konstrukce (*zvláště spodní strany*), o čemž svědčí staré nálezy záteků vody - hnědé skvrny na krovových prvcích, které dokumentují náhodné zatékání dešťové vody, kdy tato reagovala s ligninovou složkou dřeva a vytvořila tzv. „hnědé mapy“ signalizující zatékání a opětné vyschnutí dešťové vody.

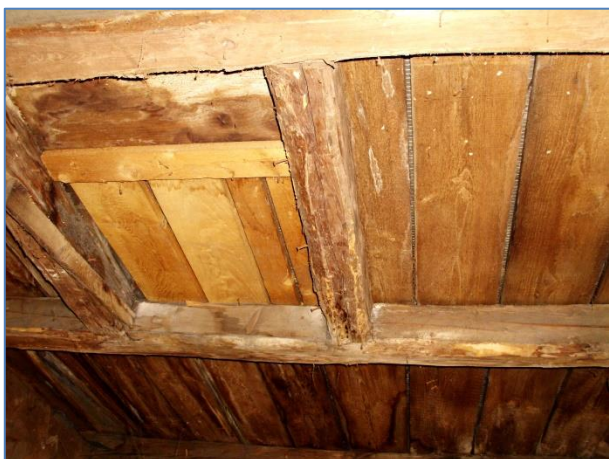
Obr.č. 19 – povrchové poškození rozpěr krokví dř. hmyzem – uliční strana

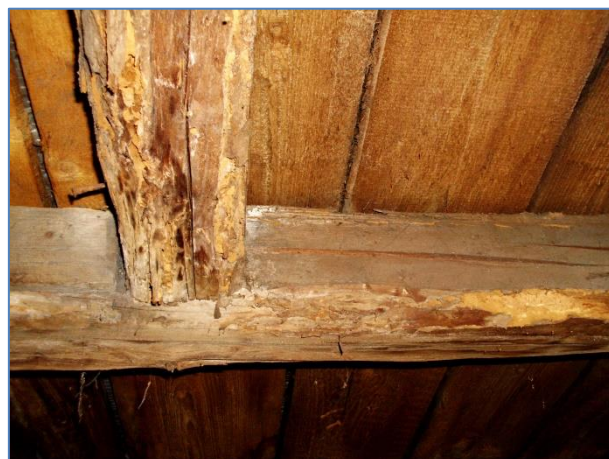
Obr.č. 20 – detail destrukce – uliční strana

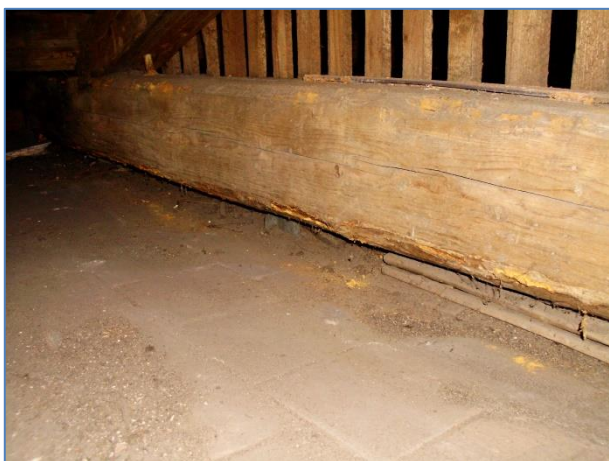
Obr.č. 21 – povrchové poškození VT dř. hmyzem – uliční strana

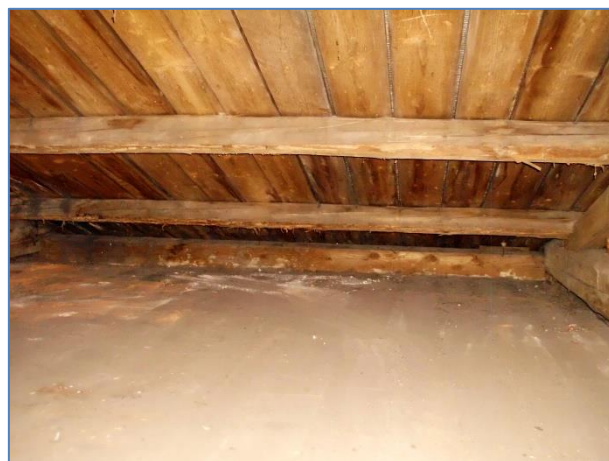
Obr.č. 22 – povrchová destrukce krokví dř. hmyzem – uliční strana

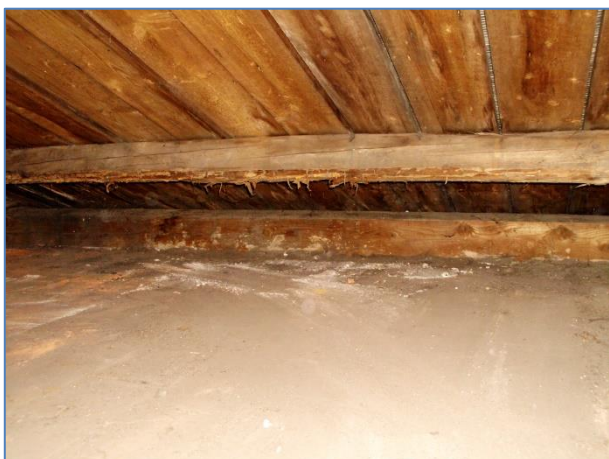
Obr.č. 23 – povrchové poškození krokví dř. hmyzem – uliční strana

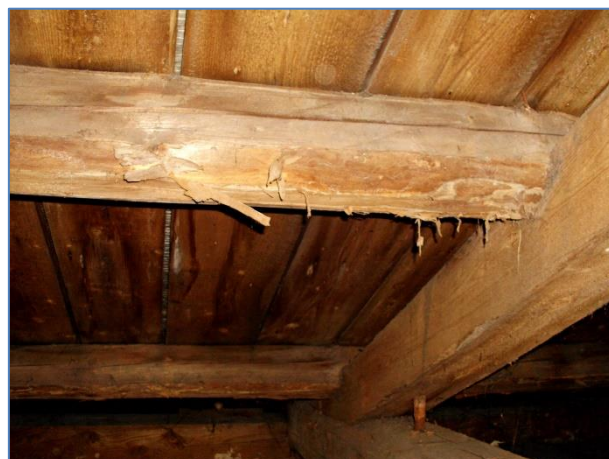
Obr.č. 24 – detail povrchového poškození krokví dř. hmyzem – uliční strana

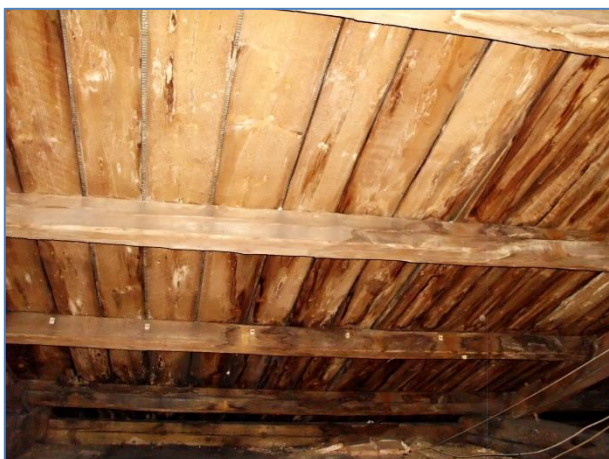
Obr.č. 25 – stopy po dřívějším zatékání dešťové vody na střešní podbití – uliční strana

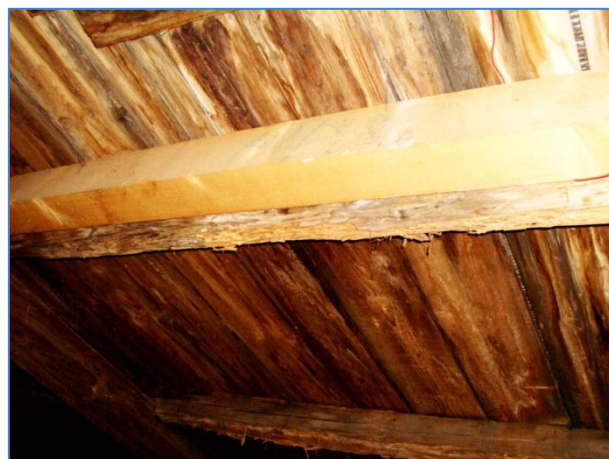
Obr.č. 26 – částečné opravy – přiložkování krokví – uliční strana

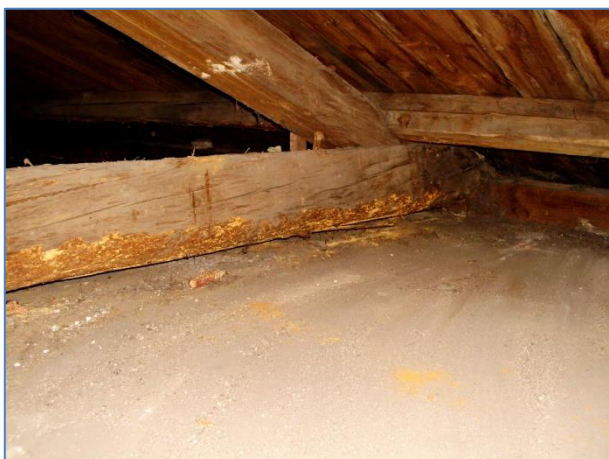
Obr.č. 27 – povrchové poškození dř.
hmyzem dolní strany VT – uliční
strana/přední vchod

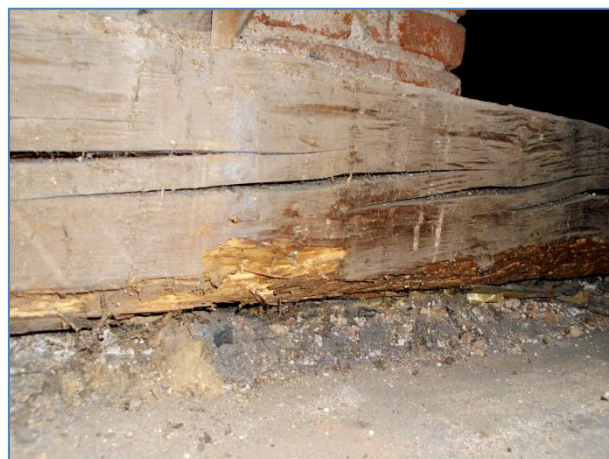
Obr.č. 28 – detail destrukce spodní hrany
VT – uliční strana/přední vchod

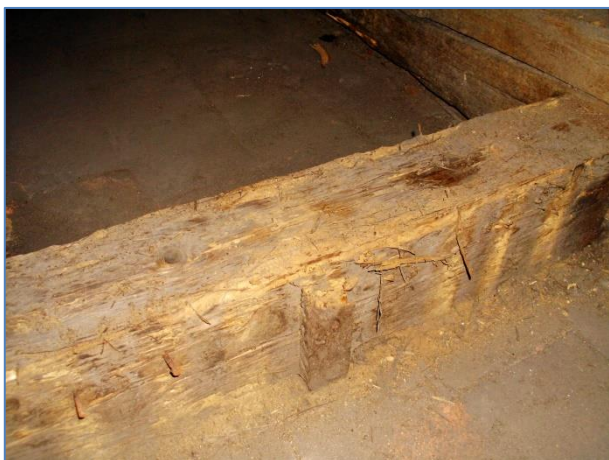
Obr.č. 29 – povrchové poškození dř.
hmyzem VT – uliční strana/přední vchod

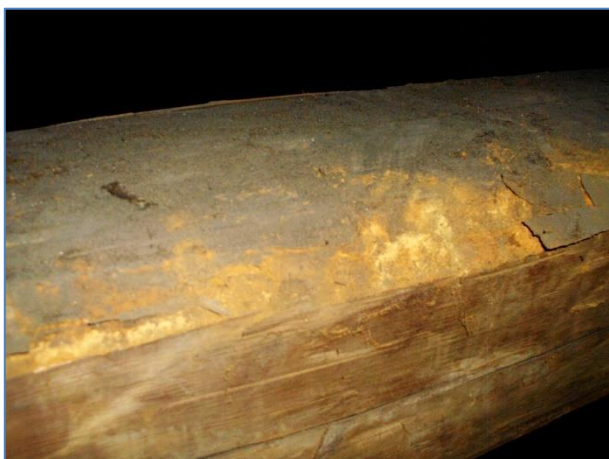
Obr.č. 31 – povrchové poškození dř.
hmyzem VT – uliční strana/přední vchod

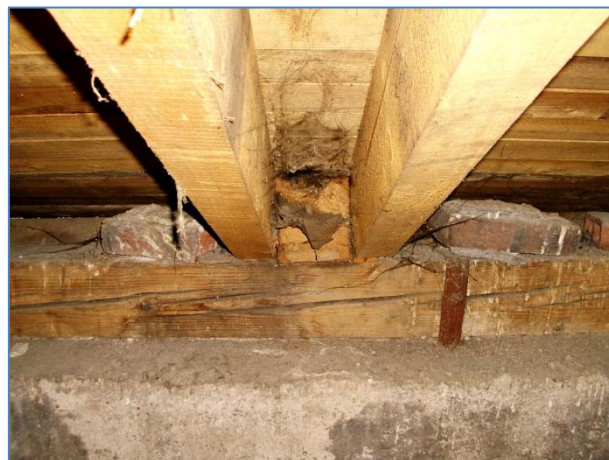
Obr.č. 44 - tesařská oprava bývalých krokví oboustrannými fošnovými příložkami

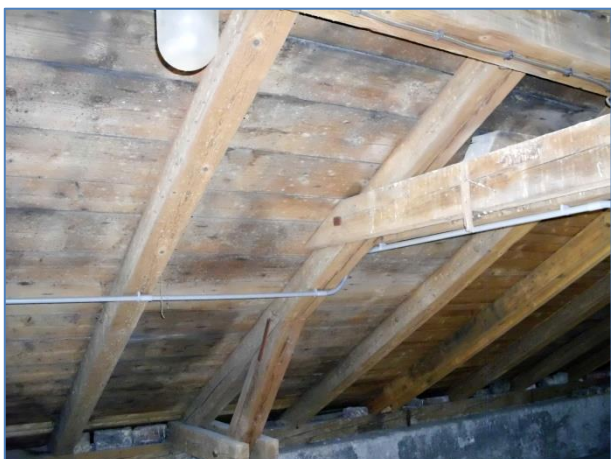
Obr.č. 47 - drobné kolonie plísní na střešním plášti

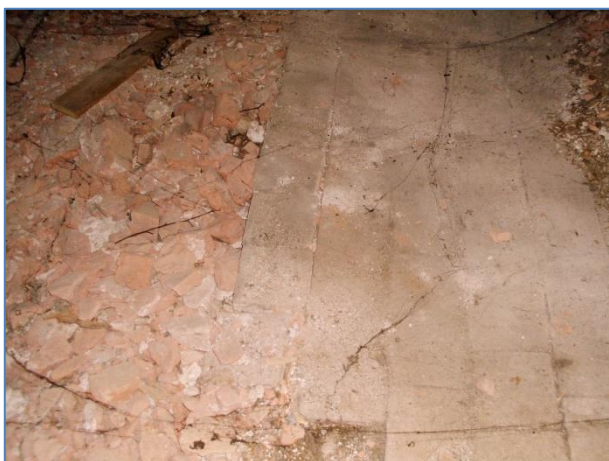
Obr.č. 59 – topinková dlažba na stavebním rumu

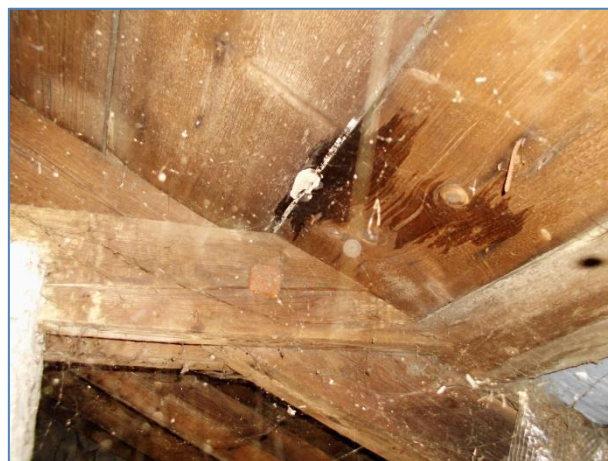
Obr.č. 60 – stará nefruktifikující plodnička Outkovky (*Trametes*)
