**SO 65-19-06**

**Lipník nad Bečvou – Drahotuše  
Železniční most v ev. km 204,032**

**GEOTECHNICKÝ A STAVEBNĚTECHNICKÝ PRŮZKUM**

Praha, květen 2019

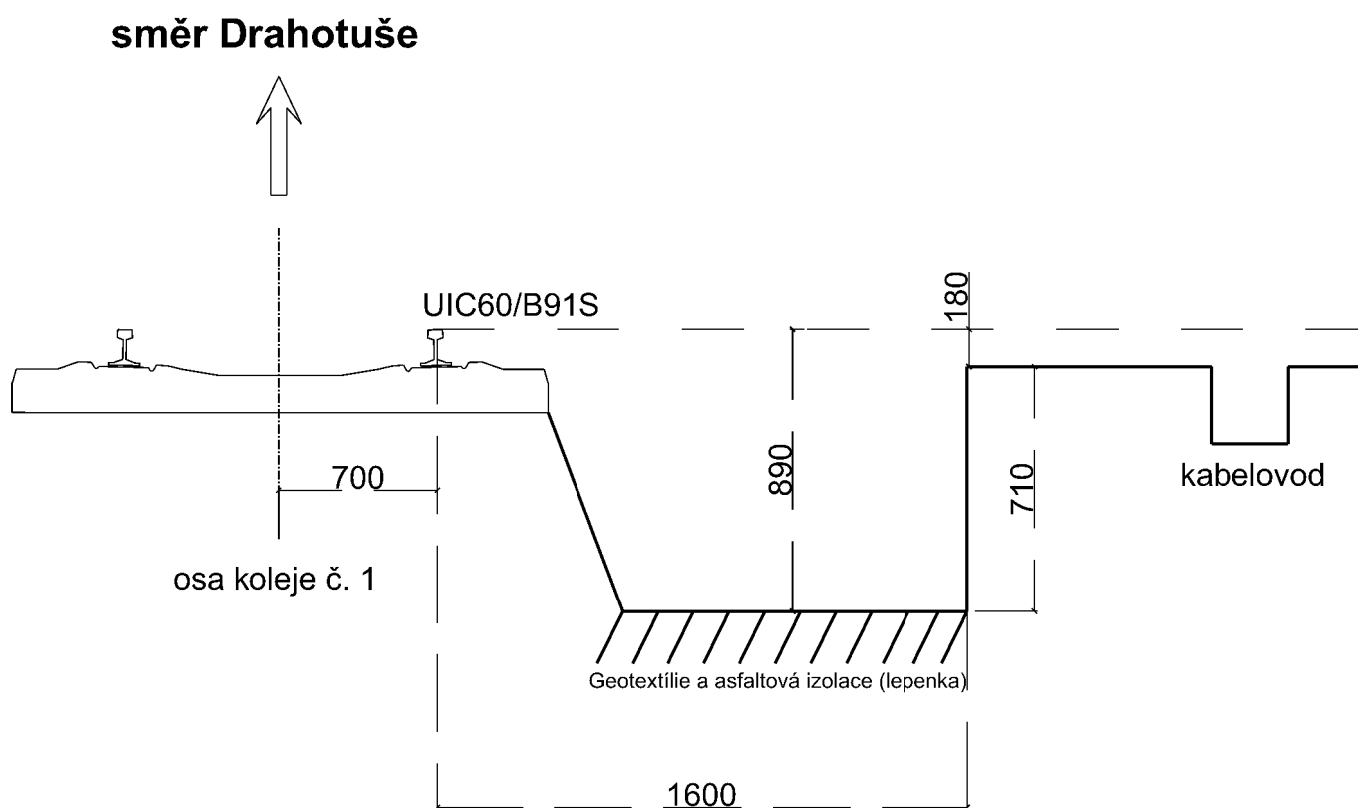
## Schéma kopané sondy v příčném řezu objektem

- **kopaná sonda KS1** byla provedena vpravo od koleje č. 1, ve vzdálenosti cca 1,60 m od krajní kolejnice
- v sondě KS1 bylo zjištěno, že povrch betonu nosné konstrukce objektu se vyskytuje v hloubce cca 0,89 m pod temenem přilehlé kolejnice
- povrch konstrukce je kryt ochrannou geotextílií a asfaltovou izolací
- **kopaná sonda KS2** byla provedena vlevo od koleje č. 2, ve vzdálenosti cca 1,60 m od krajní kolejnice
- v sondě KS2 bylo zjištěno, že povrch betonu nosné konstrukce objektu se vyskytuje v hloubce cca 0,87 m pod temenem přilehlé kolejnice
- povrch konstrukce je kryt ochrannou geotextílií a asfaltovou izolací

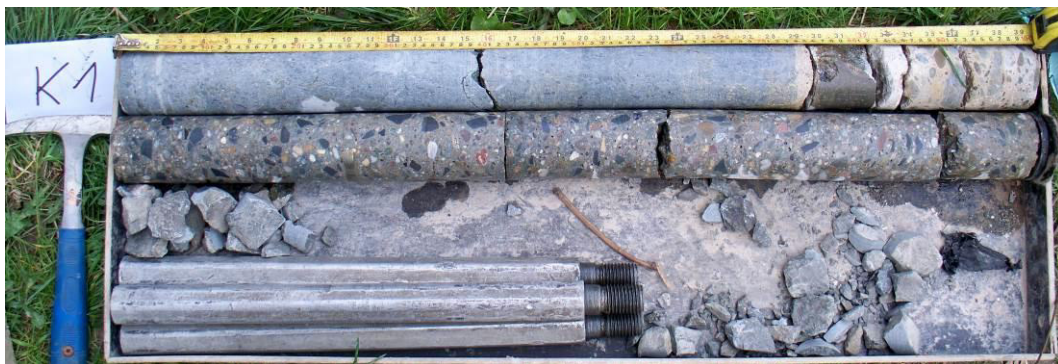
**Obr. č. 1 – diagnostický vrt K1**

- tloušťka klenby je v místě vrtu K1 cca 0,82 m
- tloušťka klenby je v místě vrtu K2 cca 0,95 m
- tloušťka klenby je v místě vrtu K3 cca 0,95 m
- tloušťka klenby je v místě vrtu K4 cca 0,82 m
- tloušťka klenby je v místě vrtu K5 cca 0,72 m
- tloušťka klenby je v místě vrtu K6 cca 0,75 m
- tloušťka klenby je v místě vrtu K7 cca 0,65 m
- tloušťka klenby je v místě vrtu K8 cca 0,83 m

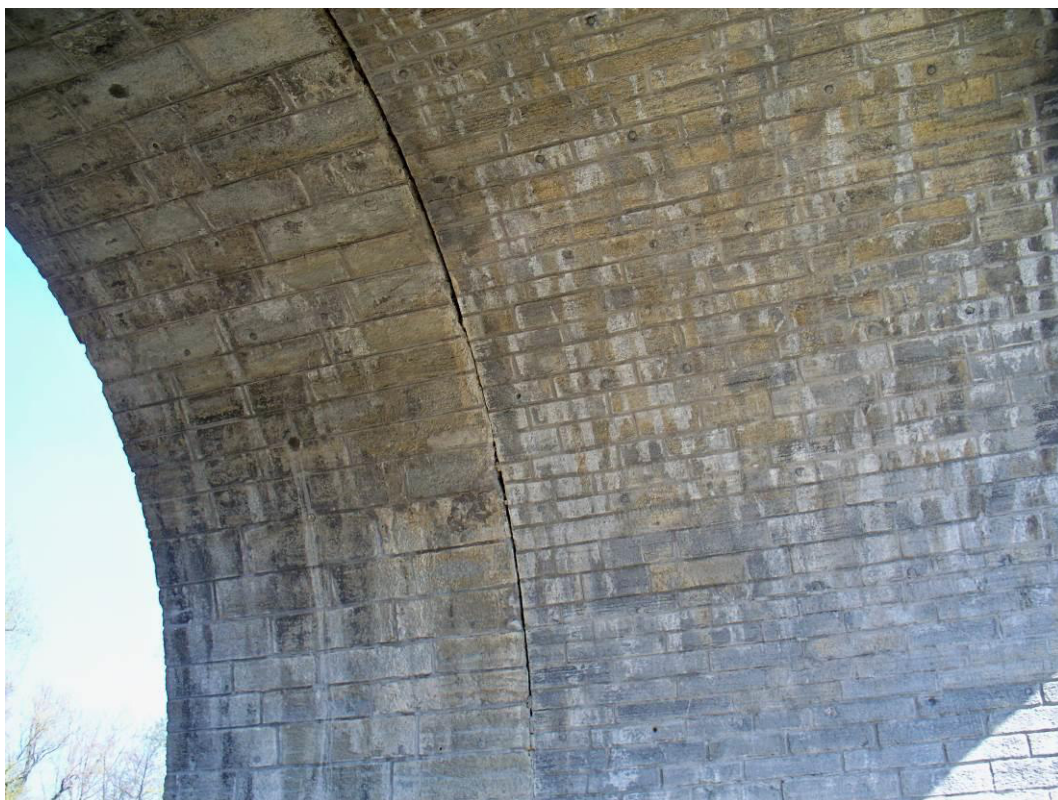
- klenby obou částí, levé i pravé, jsou z kamenného zdiva řádkového pojeného maltou. Kameny v líci jsou vápence, zdravé, pevné, místy slabě porušené (popraskané nebo vydrolené). Spárování je v nedávné minulosti vyspravené a bez poruch. Vnitřní pojivo je dle dokumentace jádrových vrtů slabě degradované (lokálně silně až zcela degradované)

- dilatační spára mezi levou a pravou částí se směrem vzhůru rozevírá, přičemž vizuálně se levá část odklání od pravé. Rozevření je největší ve vrchlíku klenby a největší je v 1. a 2. mostním poli.

- dle stop na konstrukci se domníváme, že k rozevření došlo po dostavbě jedné z částí např. od konsolidace zemin v základové spáře po přetížení objektem. Je možné, že tento proces je dnes již uklidněný, ale bude vhodné tuto hypotézu potvrdit monitorovacím měřením sledujícím míru rozevření dilatační spáry v 1. a 2. mostním poli alespoň po dobu 2 let (min. 2x zima a 2x léto ve sledovaném období).

**Obr. č. 11** – pohled na nosnou konstrukci

- jako vhodné technické opatření pro sanaci základových půd, resp. podchycení stávajícího objektu, se jeví použití tryskové injektáže. Tato technologie bude použitelná především v prostředí pokryvných kvartérních zemin. Vzhledem k převažujícímu výskytu jemnozrnných zemin v podloží objektu doporučujeme použít způsob tryskové injektáže s vyšší účinností rozrušování horniny, např. s předřezem vodním paprskem (metoda R2, ev. R3).

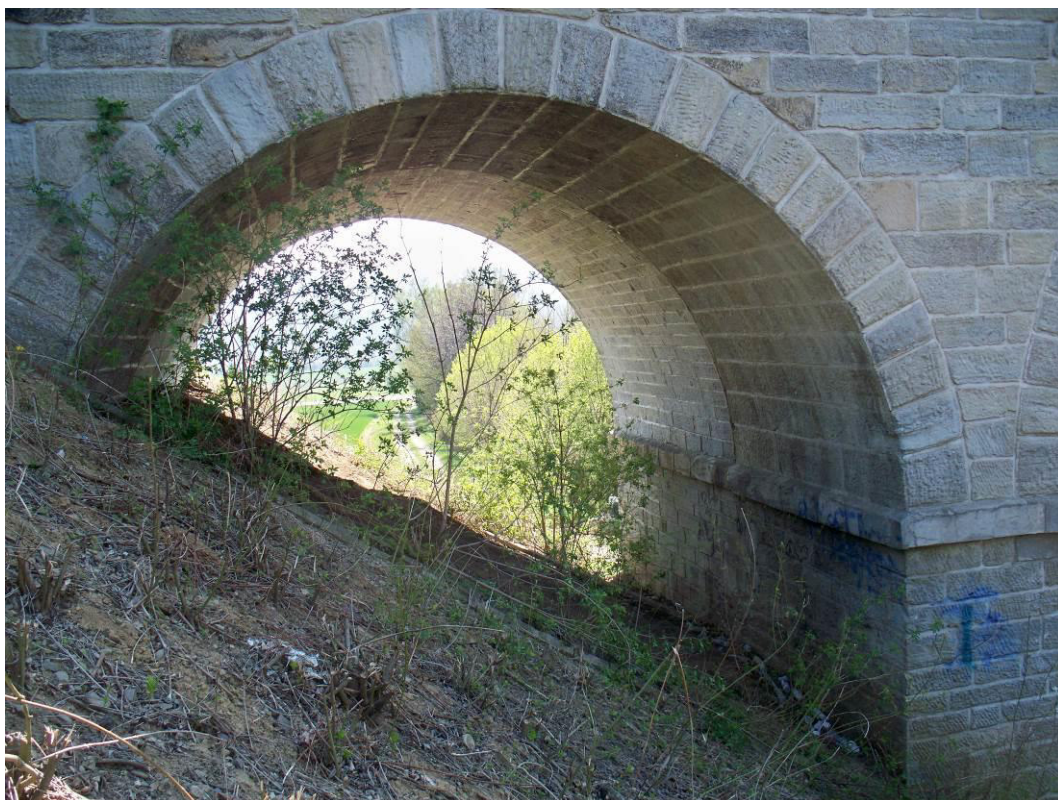
**Obr. č. 16** - pohled na klenbu Hranice

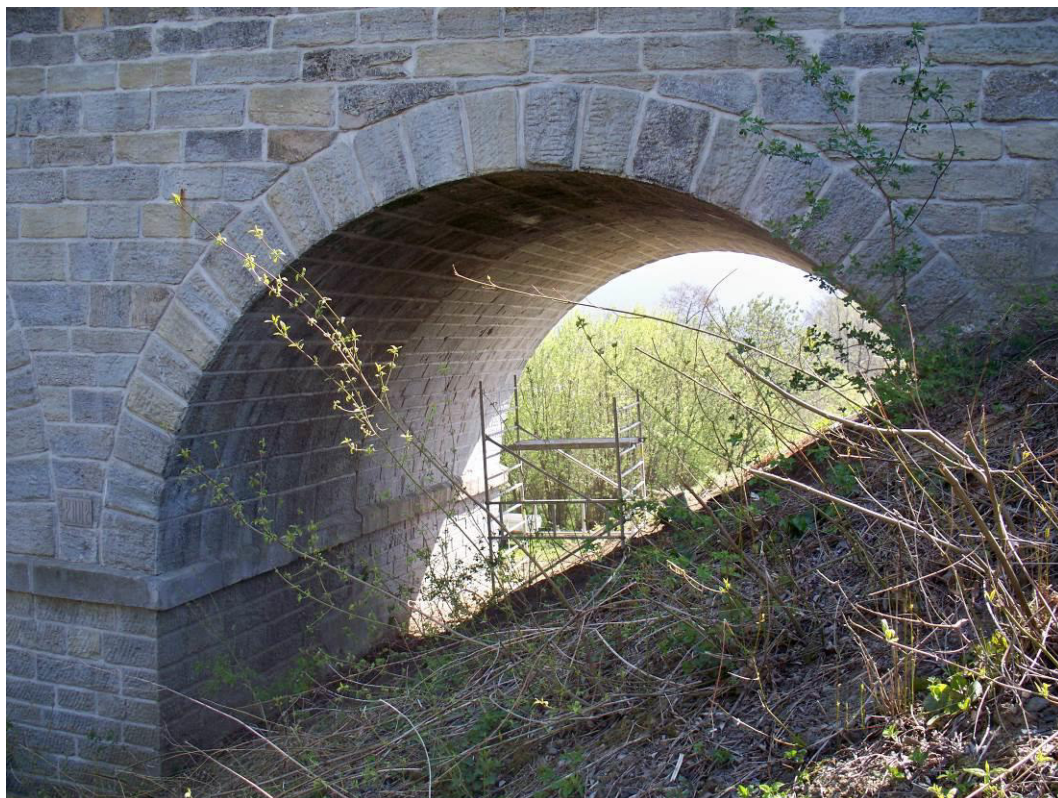
**Obr. č. 17** - pohled na klenbu Přerov
