SO 65-19-11

**Lipník nad Bečvou – Drahotuše
Železniční most v ev. km 205,004**

STAVEBNĚTECHNICKÝ PRŮZKUM

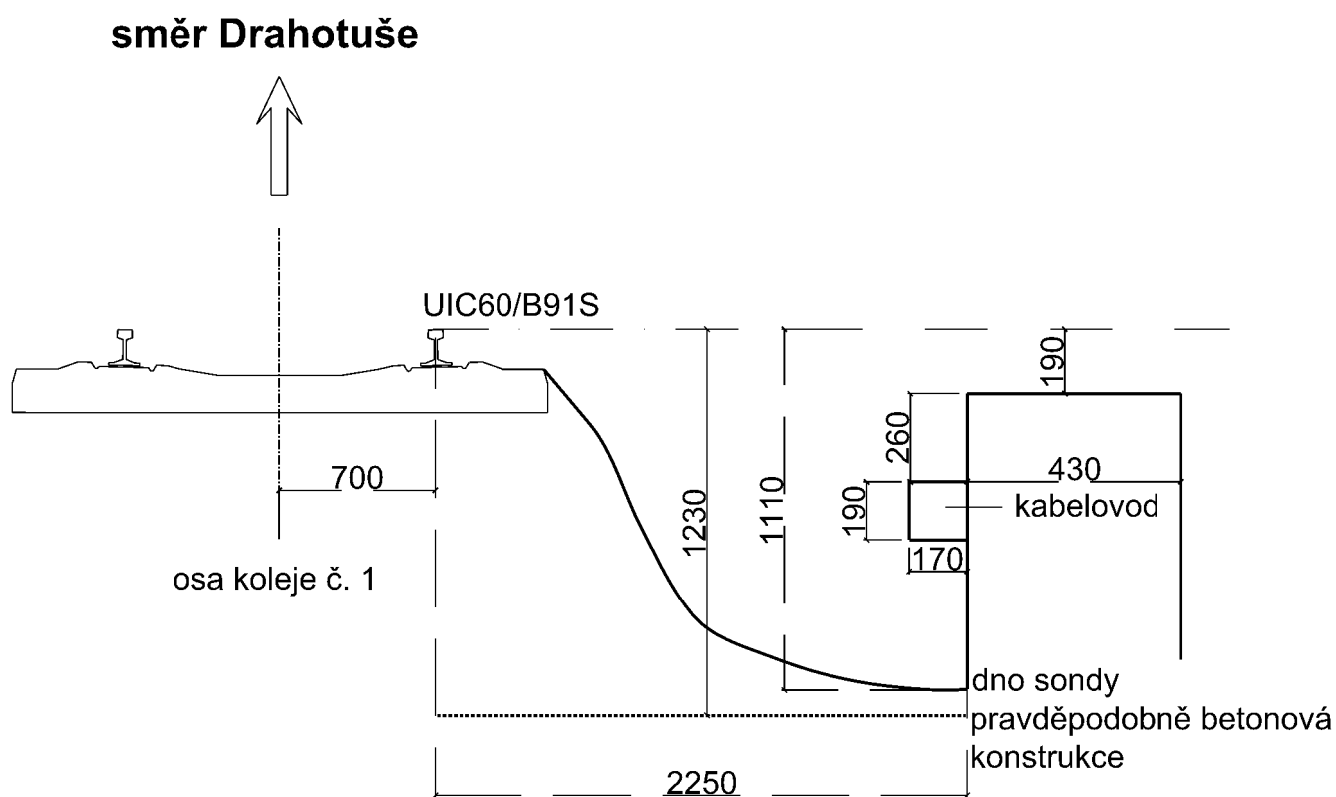
Schéma kopané sondy v příčném řezu objektem

- **kopaná sonda KS1** byla provedena vpravo od koleje č. 1, ve vzdálenosti cca 2,0 m od krajní kolejnice, vzdálenost krajní kolejnice od římsy mostu je 2,25 m
- sonda KS1 bylo vykopána do hloubky cca 1,11 m, ruční sondou pak byla prohloubena do hloubky 1,23 m pod temenem přilehlé kolejnice, kde byl pravděpodobně ověřen povrch betonu nosné konstrukce objektu
- ochranná geotextílie nebyla nalezena
- v sondě byla zastižena betonová kabelová chránička
- **kopaná sonda KS2** byla provedena vlevo od koleje č. 2, ve vzdálenosti cca 2,2 m od krajní kolejnice, vzdálenost krajní kolejnice od římsy mostu je 2,42 m
- v sondě KS2 bylo zjištěno, že povrch betonu nosné konstrukce objektu se vyskytuje v hloubce cca 0,91 m pod temenem přilehlé kolejnice
- povrch konstrukce je kryt ochrannou geotextílií
- v sondě byla zastižena betonová kabelová plastová chránička
