Diagnostický průzkum mostu na trati TÚ 0541 Kaštice – Kadaň – Prunéřov v km 26,000

Datum: 05.2021

Most v TÚ 0541 Kaštice – Kadaň – Prunéřov v km 26,000
Zpráva o provedení diagnostického a korozního průzkumu

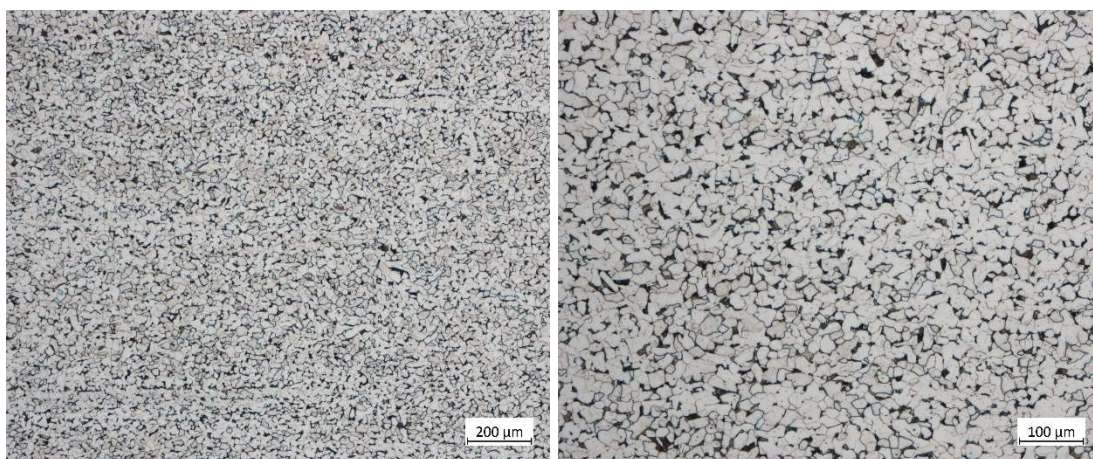
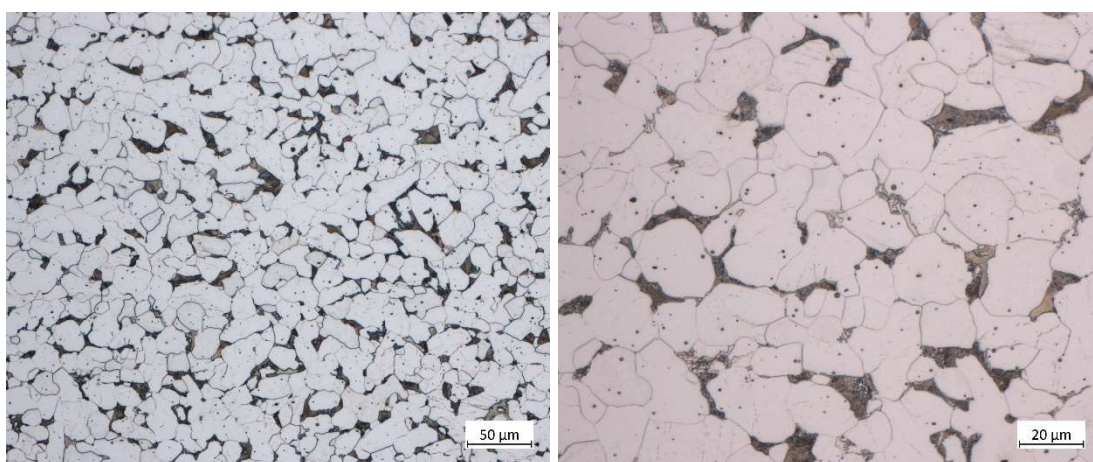
Vzorek K-2-03L-P (Obr. 11 a Obr. 12) má jemnozrnnou feritickou strukturu s podílem hrubého perlitu a cementitu po hranicích zrn. Struktura obsahuje opět značné množství velmi drobných vměstků rozestých po celých zrnech (pravděpodobně intermetalika s vysokým obsahem manganu, mědi a fosforu).

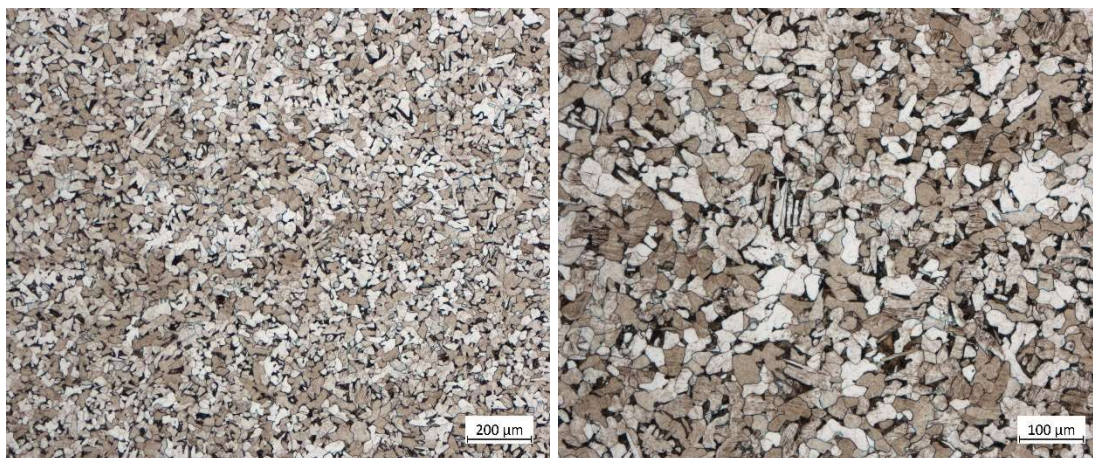
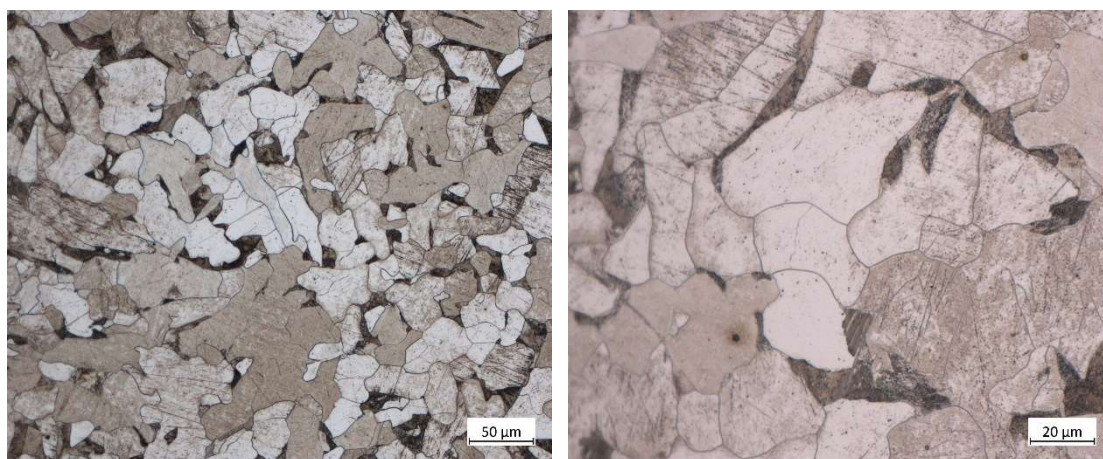
Vzorek K-2-03L-P (Obr. 13 a Obr. 14) má hrubší feritickou strukturu s podílem perlitu po hranicích zrn. Struktura je velmi čistá, neobsahuje téměř žádné vměstky.

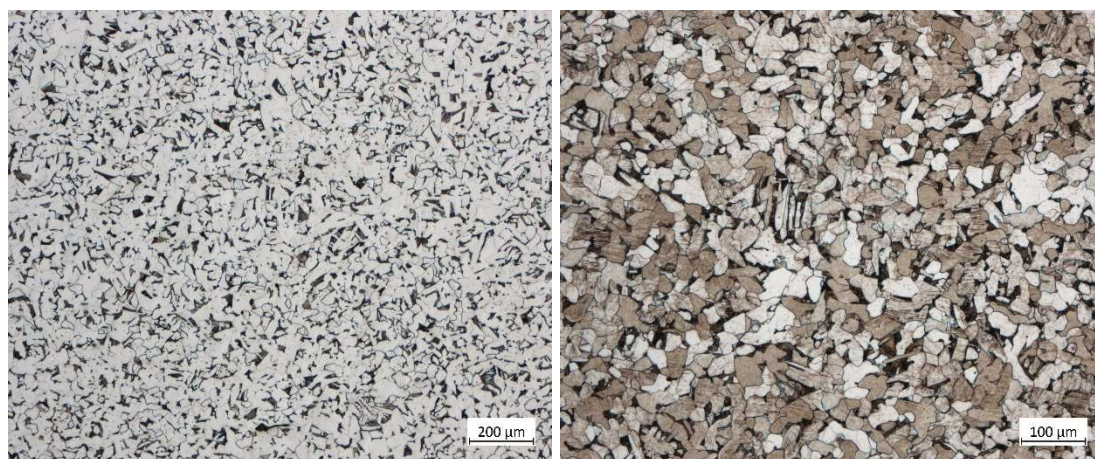
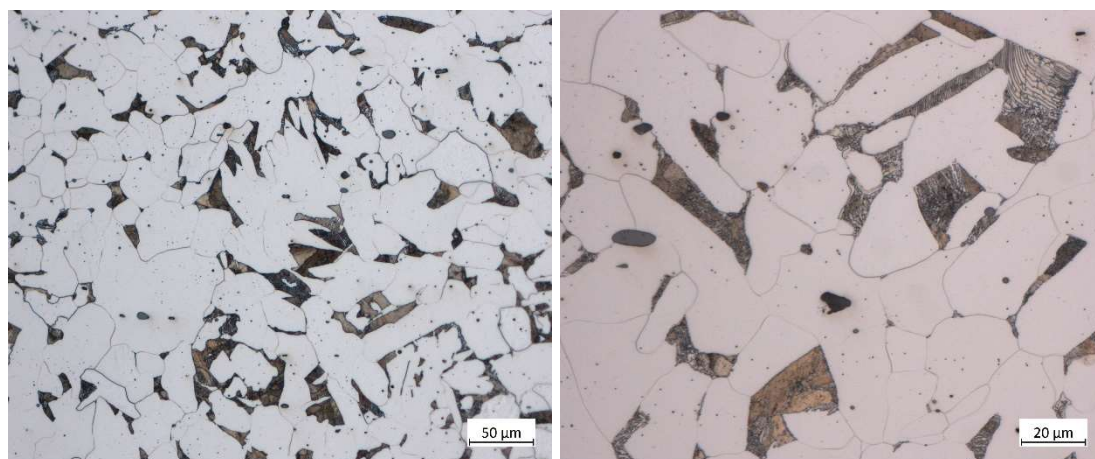
Vzorek K-1-Q11P-U -P (Obr. 15 a Obr. 16) má feritickou strukturu s podílem hrubého perlitu po hranicích zrn. Struktura obsahuje množství velmi drobných vměstků rozestých po celých zrnech (pravděpodobně intermetalika s vysokým obsahem manganu) ale také v menší míře vměstky větší.

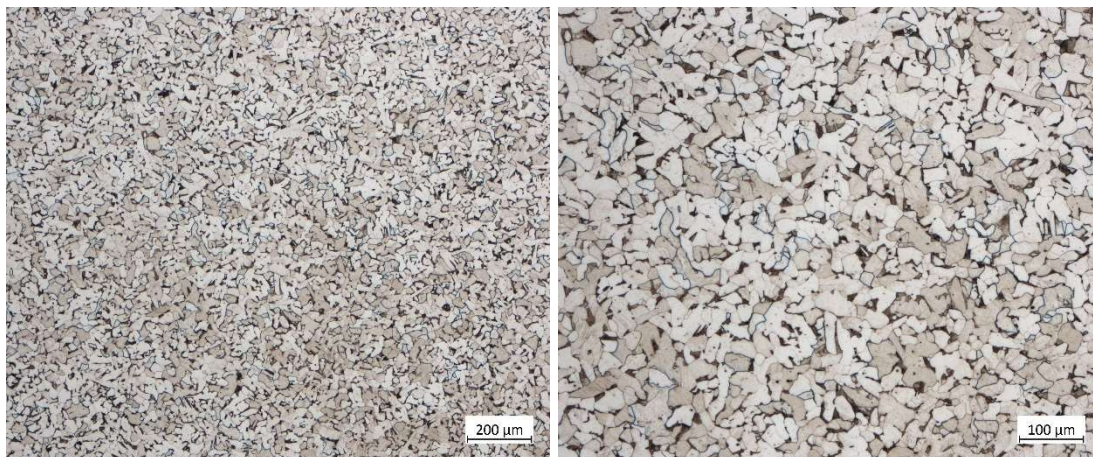
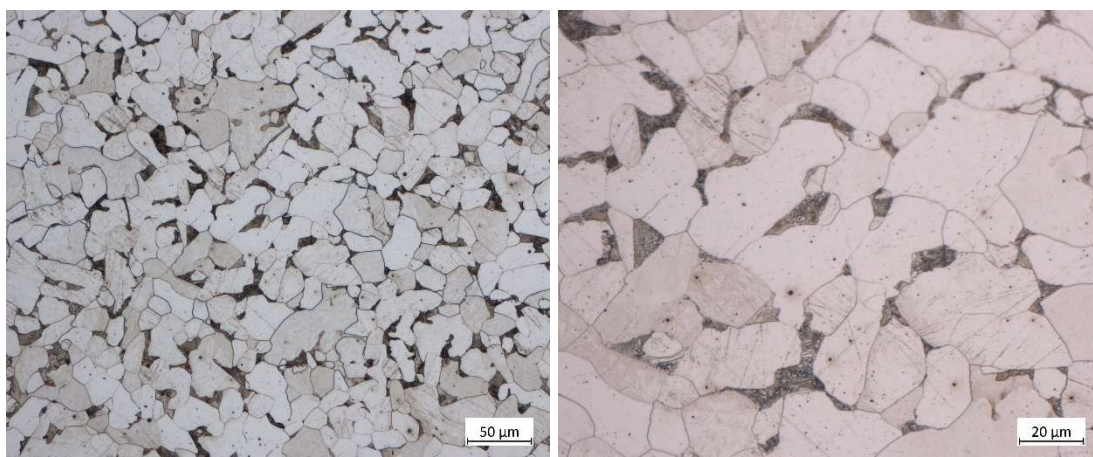
Vzorek K1-011P-P (Obr. 17 a Obr. 18) má jemnozrnnou feritickou strukturu s podílem perlitu po hranicích zrn. Struktura obsahuje malé množství velmi drobných vměstků rozestětých po celých zrnech (pravděpodobně intermetalika s vysokým obsahem manganu).

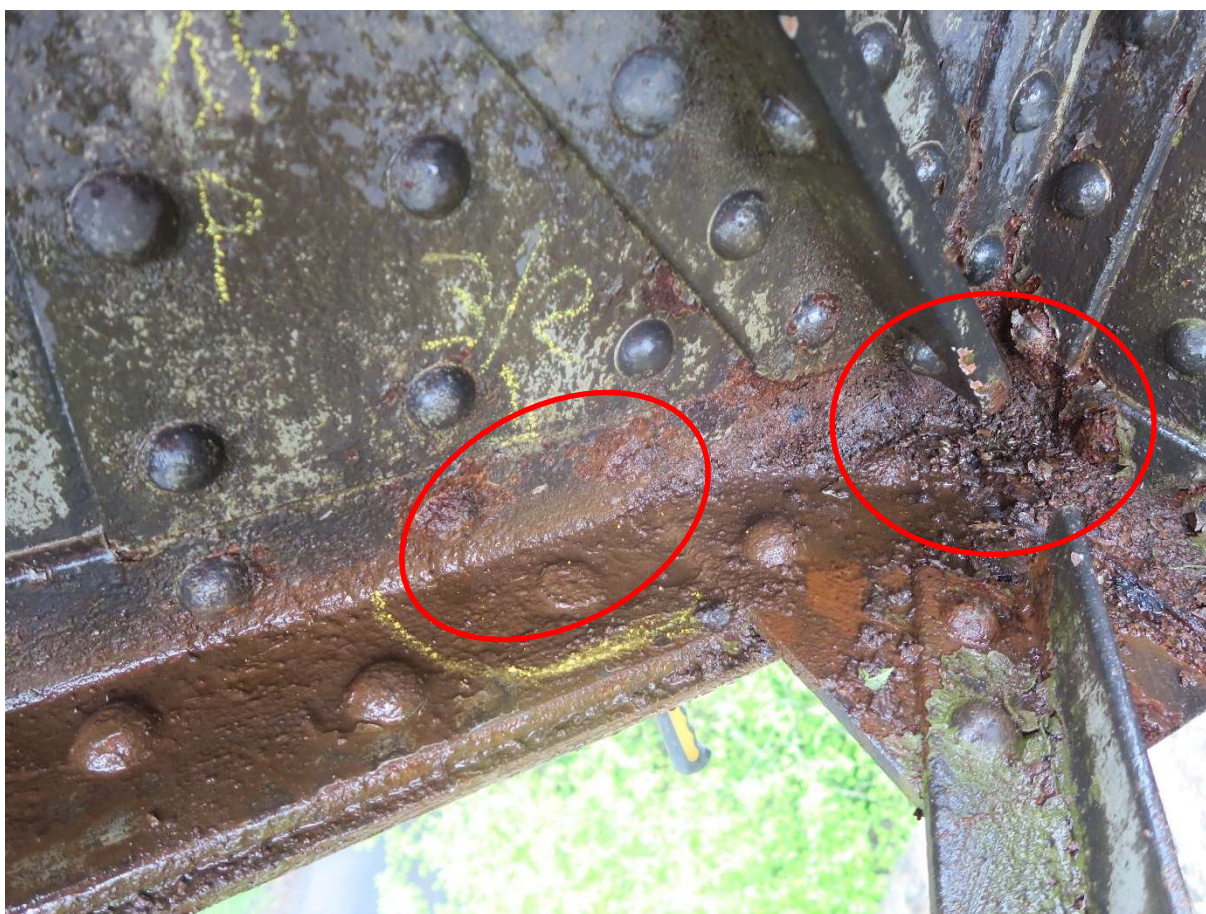
Pásnice dolního pasu a vodorovné styčnickové plechy jsou nejvíce zasaženy důlkovou korozí. Na styku diagonál a stojiny dolního pasu je místy patrná šterbinová koroze. Styčníky u vodorovných ploch dolních pásnic jsou globálně oslabeny důlkovou korozí. Hlavy nýtů ve styčnicích jsou oslabeny korozním úbytkem o 30%, na vodorovných plochách lokálně až do špičky.

Obr. 21 Pásnice dolního pasu na styku s příčným ztužením – redukce pásnice a odkorodované hlavy nýtů, nečistoty a postupující hloubková koroze ve styčniku

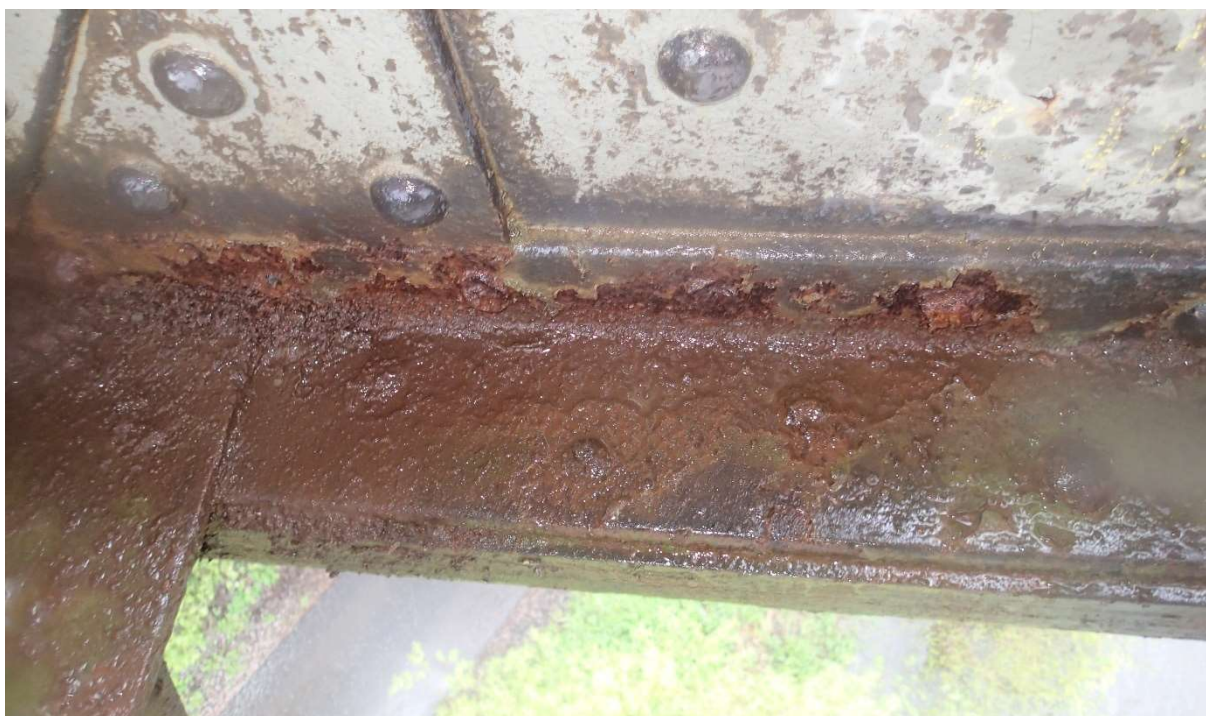
Obr. 22 Koroze plechu pásnice a postupné mizení hlav nýtů při dolní pase

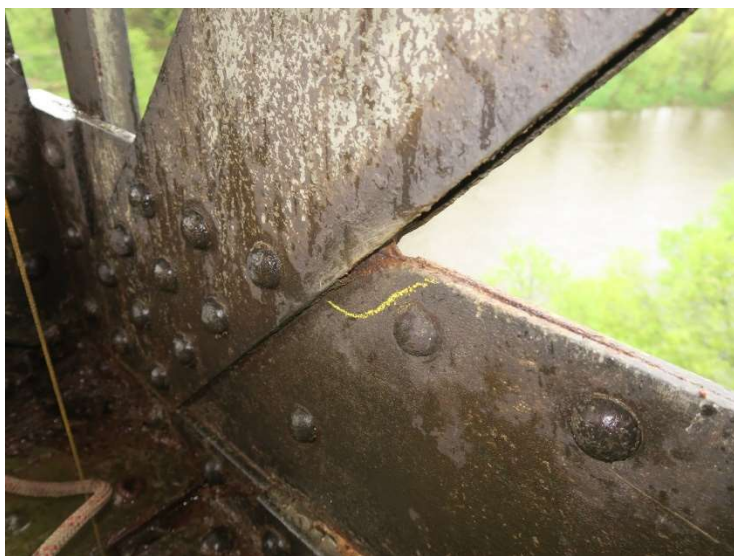
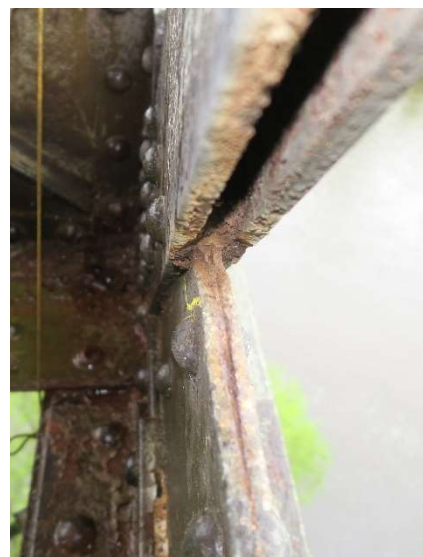
Obr. 23 Styk dolního pasu s taženou diagonálou – štěrbinová koroze na styku plechů

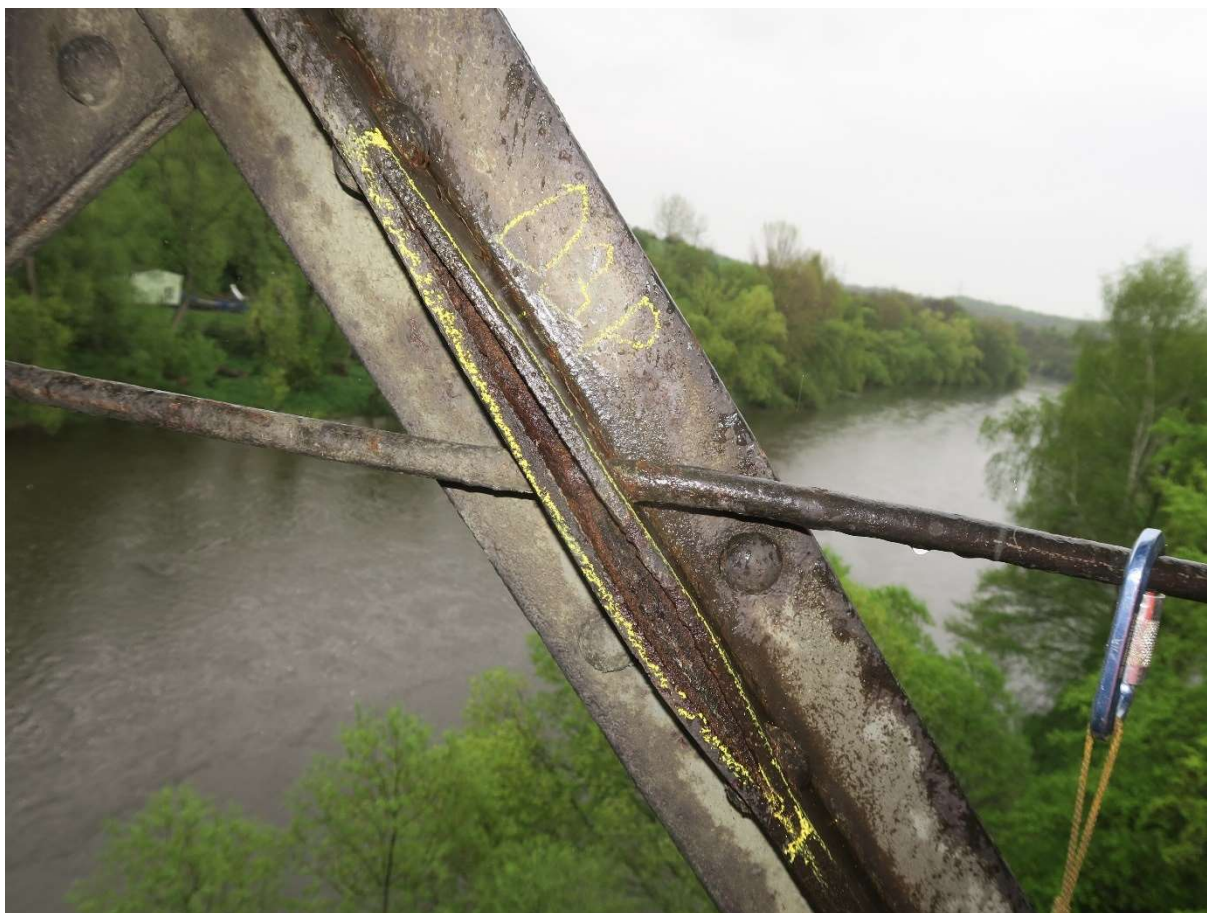
Obr. 24 Štěrbínová koroze mezi úhelníky tlačené diag. v místě prostupu revizního madla – deformace až 10 mm

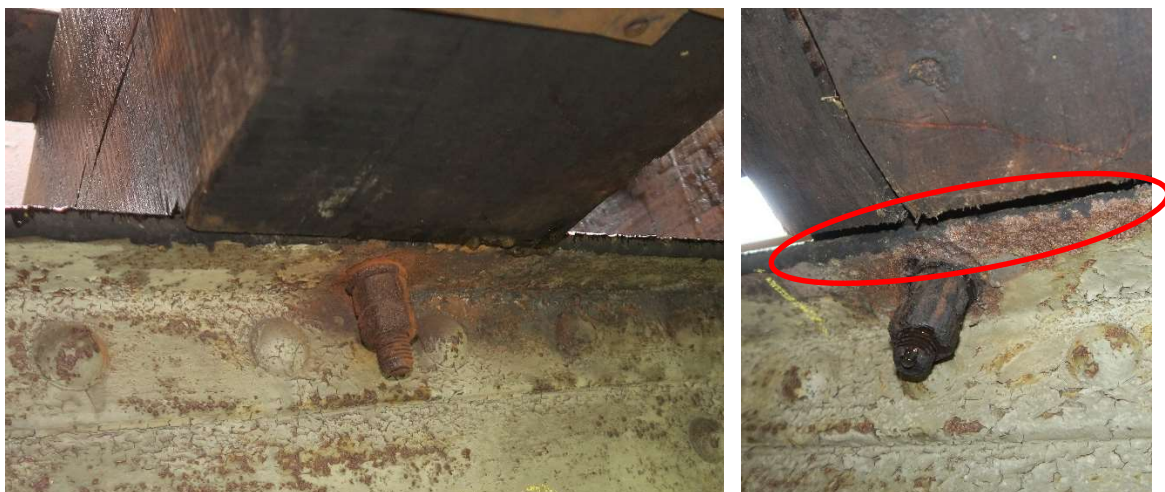
Obr. 25 Zatékání pod mostnice - obecně koroze pásnice podélníku pod mostnicemi a kotevních šroubů

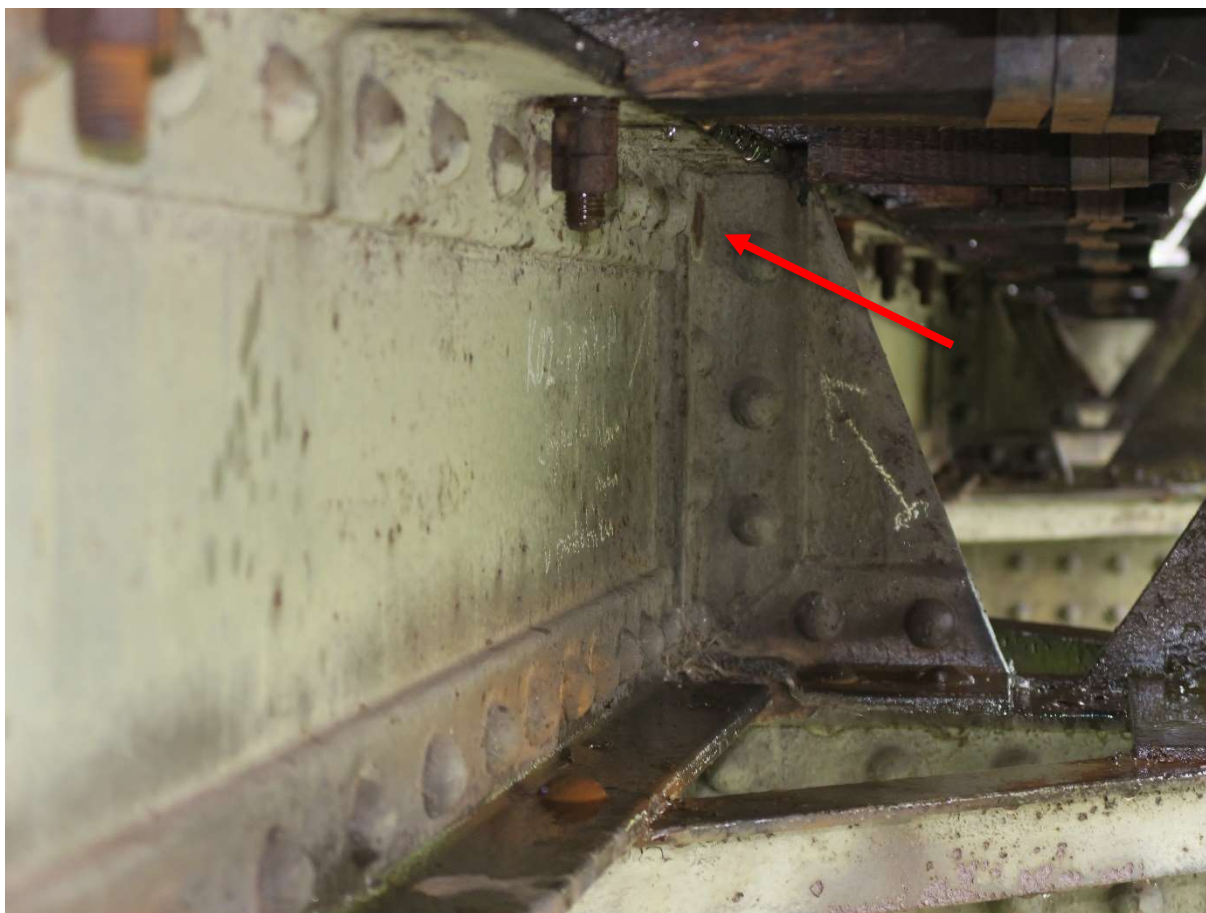
Obr. 26 Chybějící nýt při krčném úhelníku horní pásnice podélníku – příhrada 7

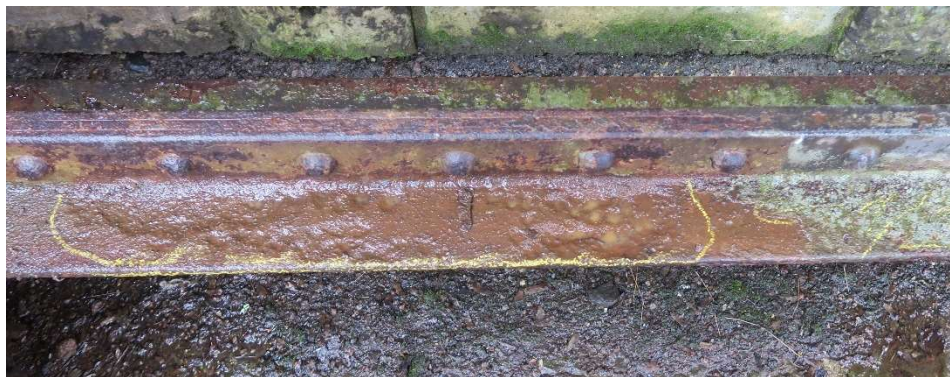
V koncové oblasti NK se vyskytuje důlková koroze v největším rozsahu, a to u vodorovných ploch nosné konstrukce, především na styku dolních pásnic prvků. Vodorovné plochy styčnickových plechů jsou oslabeny korozí, nýty lokálně do špičky.

Obr. 28 Důlková koroze vodorovné příruby úhelníku dolního vodorovného ztužení nad P1

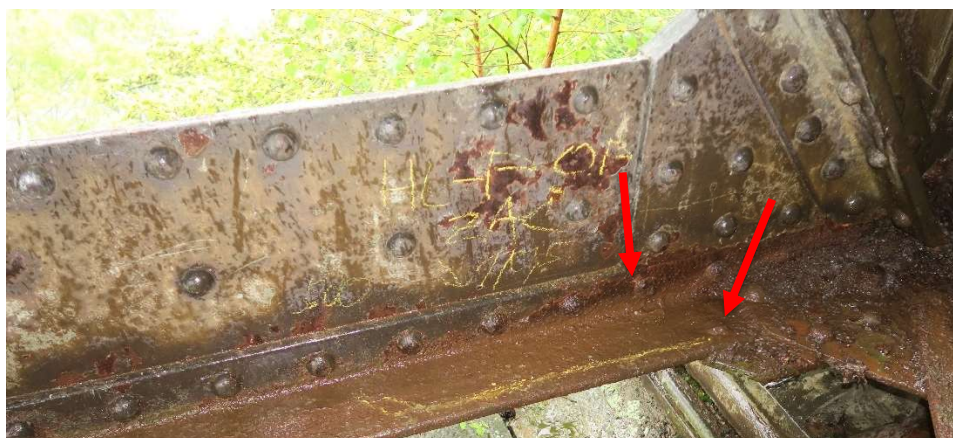
Obr. 29 Oslabení dolní pásnice a degradace hlav nýtů do špičky

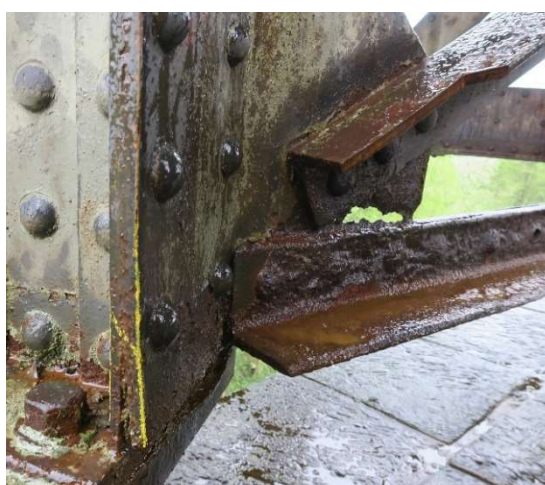
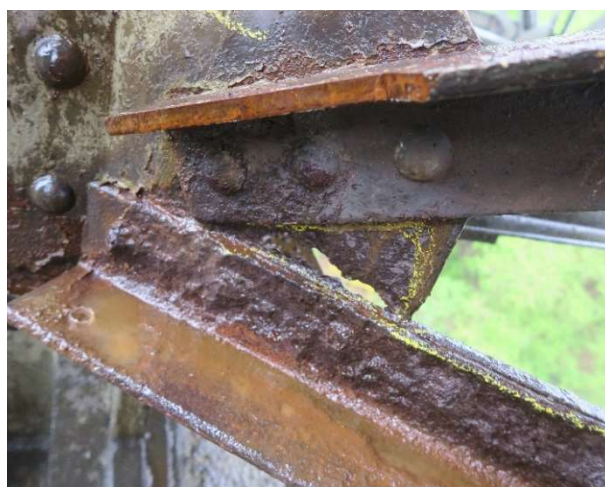
Obr. 30 Prokorodovaný nadpodporový styčnickový plech na pravé straně pilíře P2

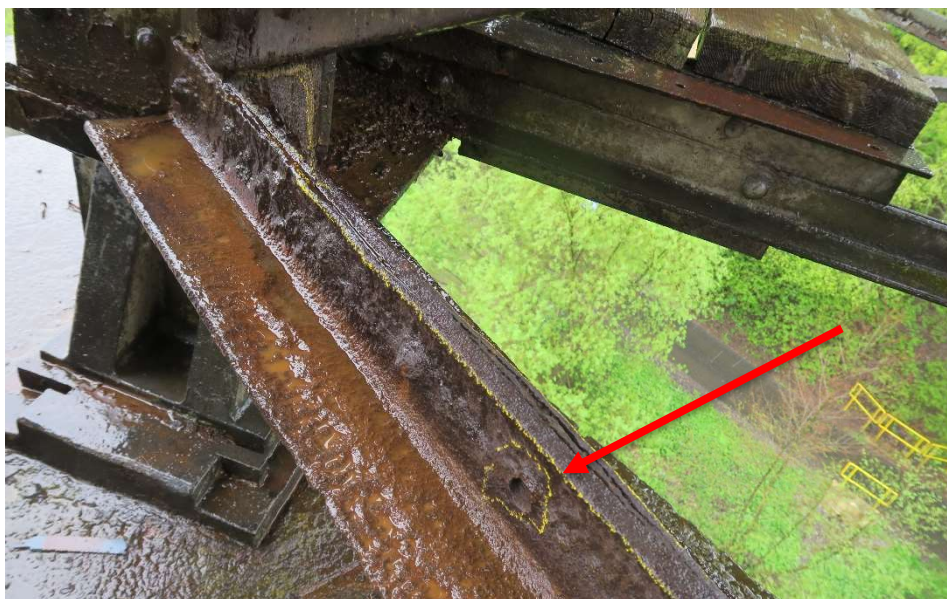
Obr. 31 Rozsáhlá důlková koroze dolního vodorovného ztužení nad podpěrou P2 (pravá strana)

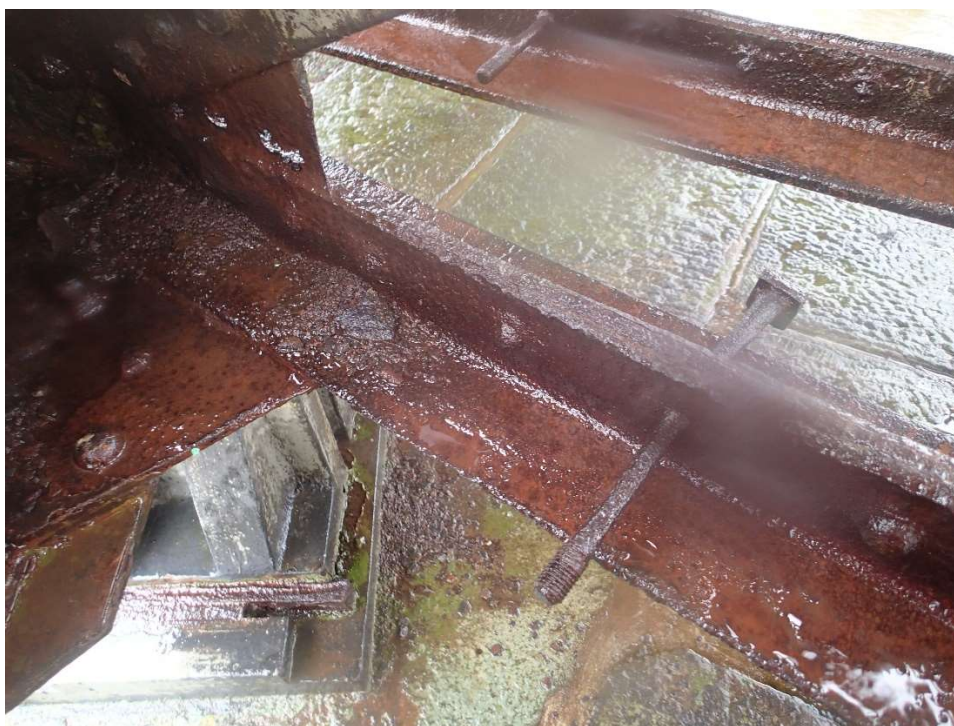
Obr. 32 Rozsáhlá důlková koroze dolního vodorovného ztužení nad podpěrou P2 (levá strana)

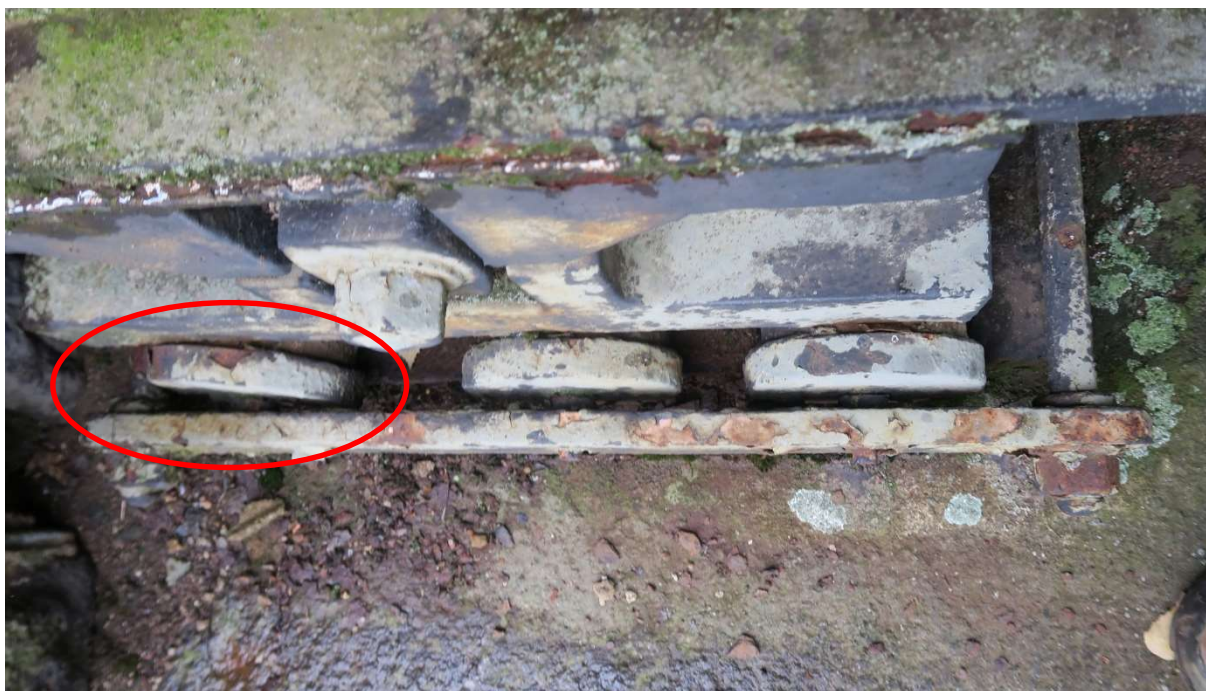
Obr. 33 Opěra P1 –Pravé pohyblivé ložisko, vzpříčený válec

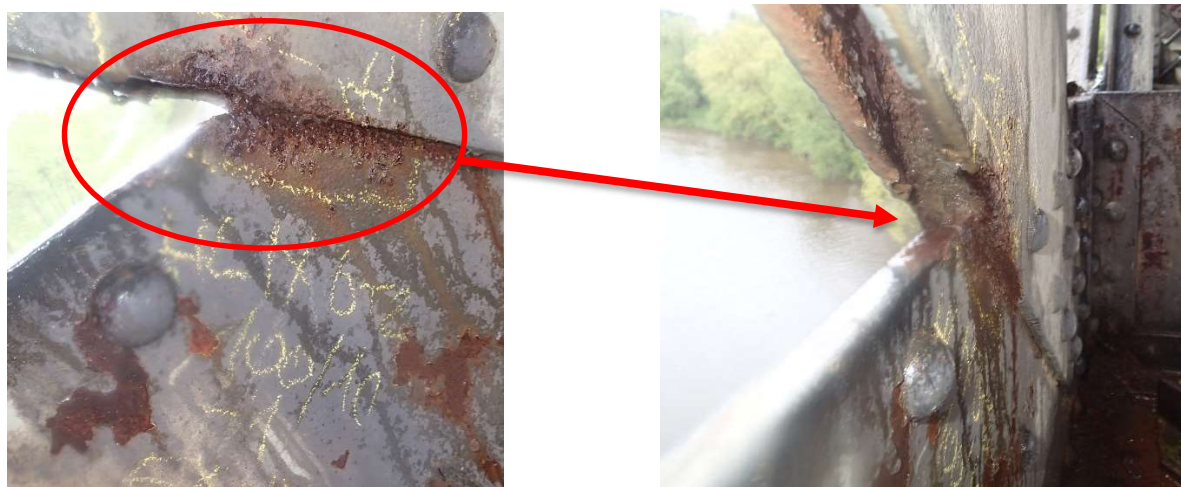
Korozí jsou opět nejvíce zasaženy vodorovné plochy pásnic a styčnickových plechů, kde dochází k redukci tloušťky plechů i degradaci hlav nýtů. Horní pásnice podélníků pod mostnicemi lokálně degradují z důvodu zatékající vody. Lokálně se tvoří štěrbinová koroze mezi plechy členěných prutů.

Obr. 34 Štěrbinová koroze mezi plechy tažené diagonály a stojinou dolního pasu - obecný stav

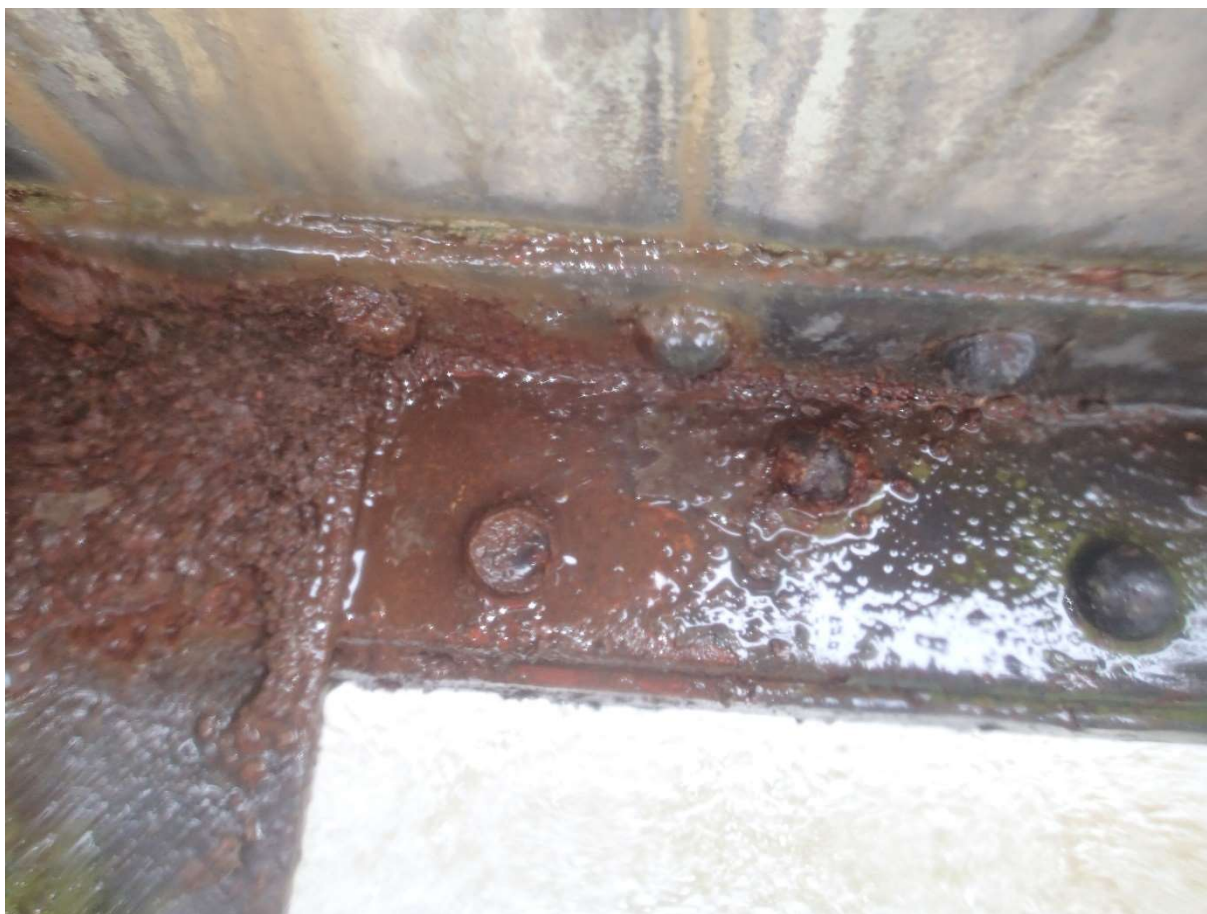
Obr. 35 Usazování nečistot a postupná koroze dolního pasu včetně nýtů

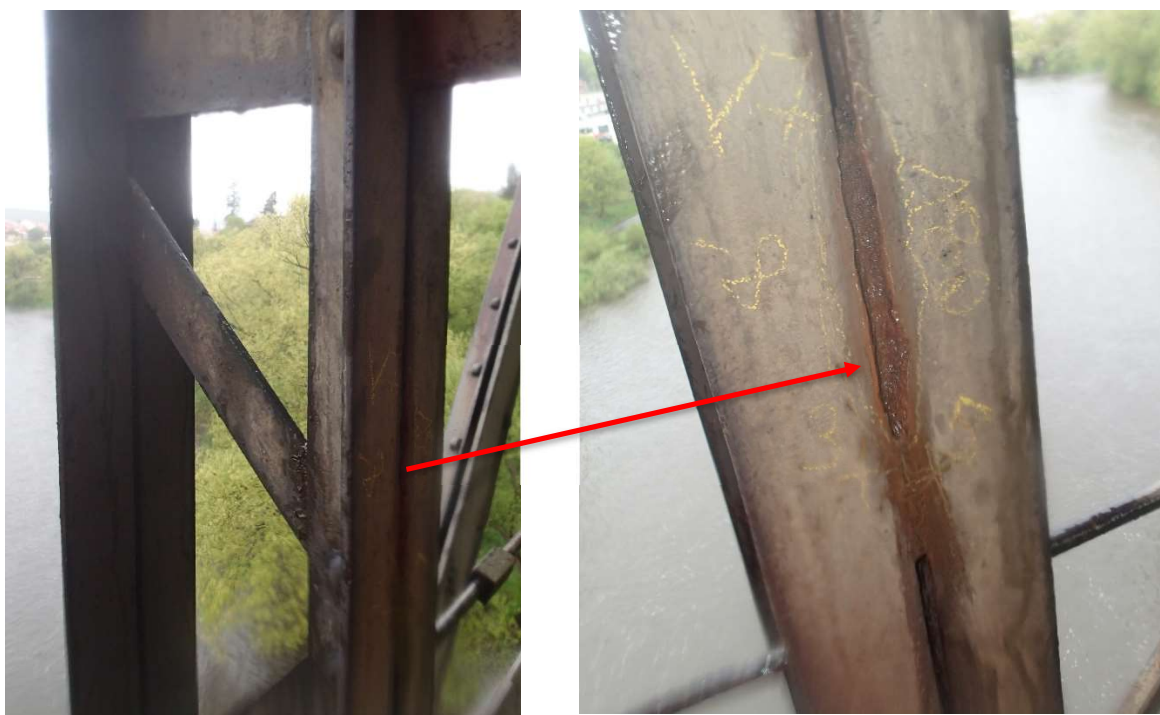
Obr. 36 Štěrbinová koroze mezi úhelníky svislice

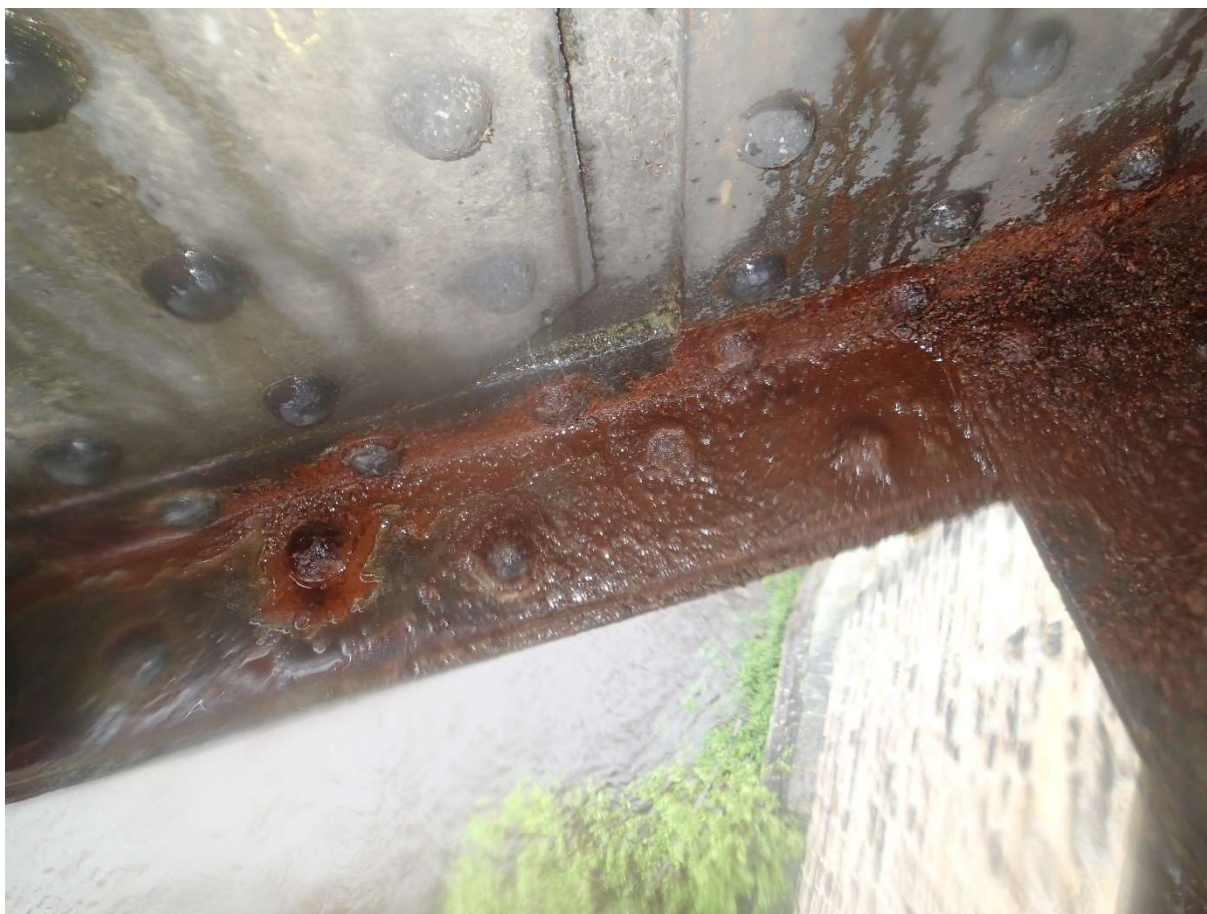
Obr. 37 Koroze vodorovné příruby krčních úhelníků dolního pasu

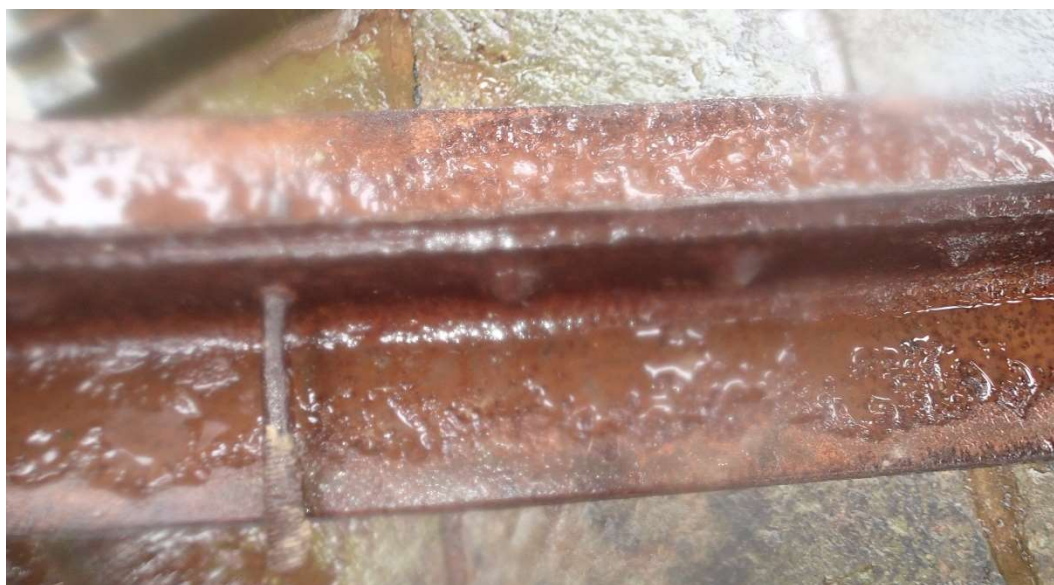
V koncové oblasti NK se vyskytuje důlková koroze v největším rozsahu, a to na vodorovných plochách nosné konstrukce, především na koncovém vodorovném ztužení. Vodorovné plochy styčnickových plechů jsou oslabeny korozí, nýty degradují, lokálně jsou do špičky.

Obr. 38 Dolní vodorovné ztužení pod koncovým styčnickem s rozsáhlou důlkovou korozí

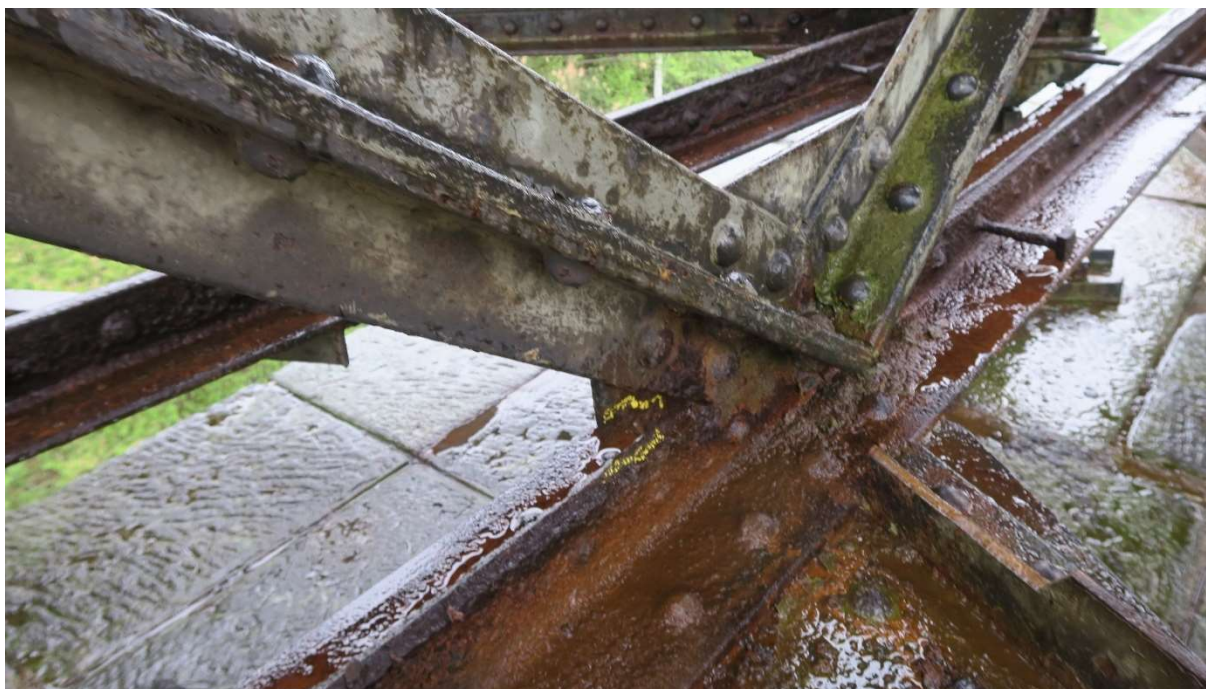
Obr. 39 prokorodování styčnickového plechu nadpodporového styčnicku prvků vodorovného a příčného ztužení

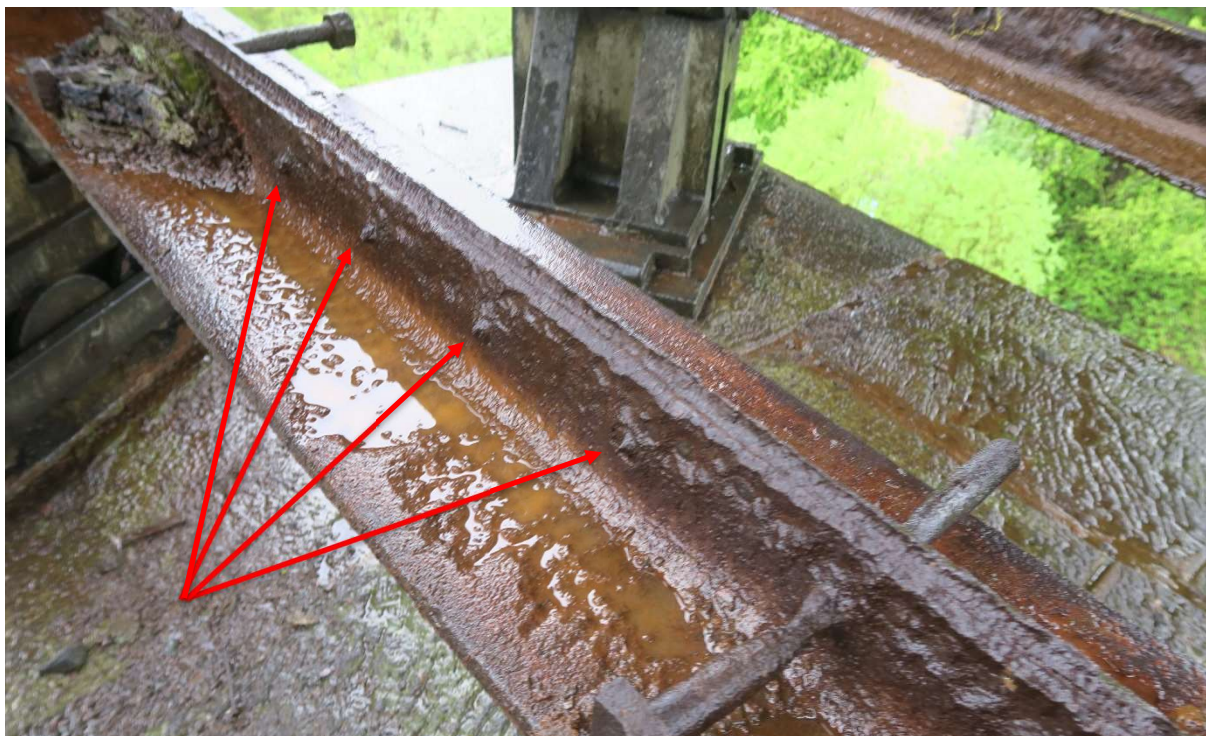
Obr. 40 Korozní oslabení prvku ztužení pod příčníkem nad podpěrou P2 - nýty do špičky

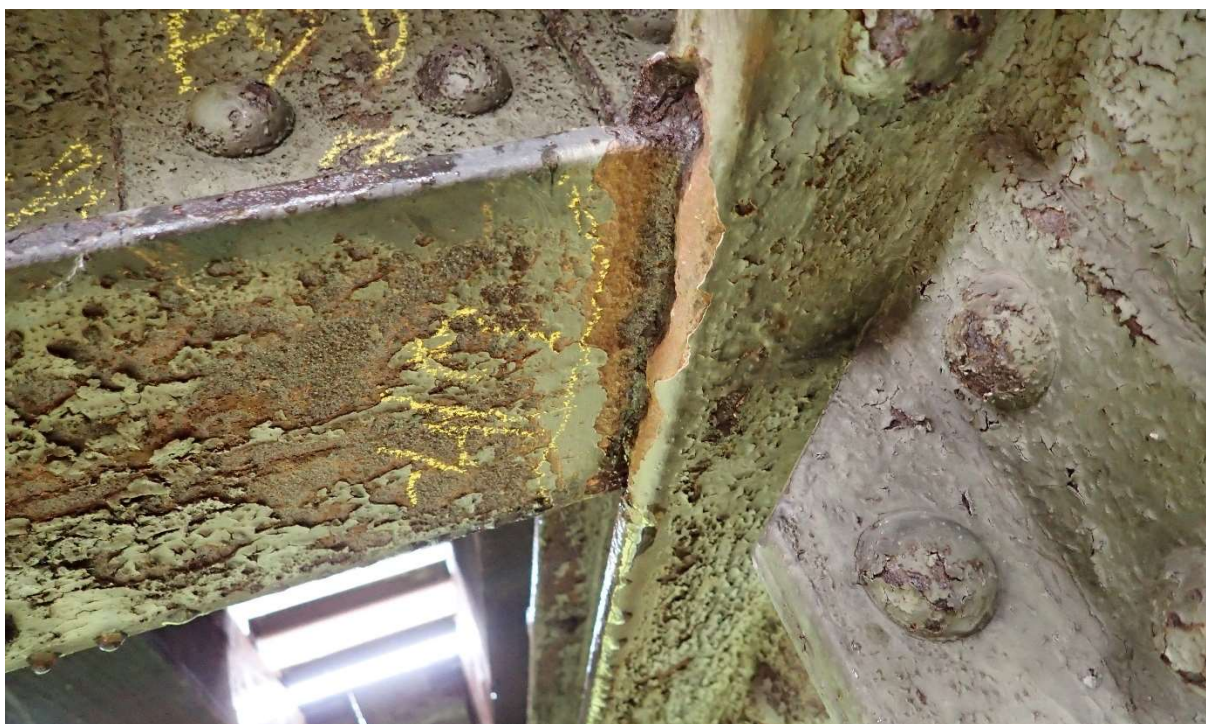
Pásnice dolního pasu a vodorovné styčnickové plechy jsou nejvíce zasaženy důlkovou korozí. Na styku diagonál a stojiny dolního pasu je místy patrná štěrbinová koroze. Styčníky u vodorovných ploch dolních pásnic jsou globálně oslabeny důlkovou korozí. Hlavy nýtů ve styčnicích jsou oslabeny korozním úbytkem o 30%, na vodorovných plochách lokálně až do špičky.

Obr. 41 Koroze pásnic podélníku a příčnicku na jejich styku - deformace od štěrbinové koroze – obecný stav

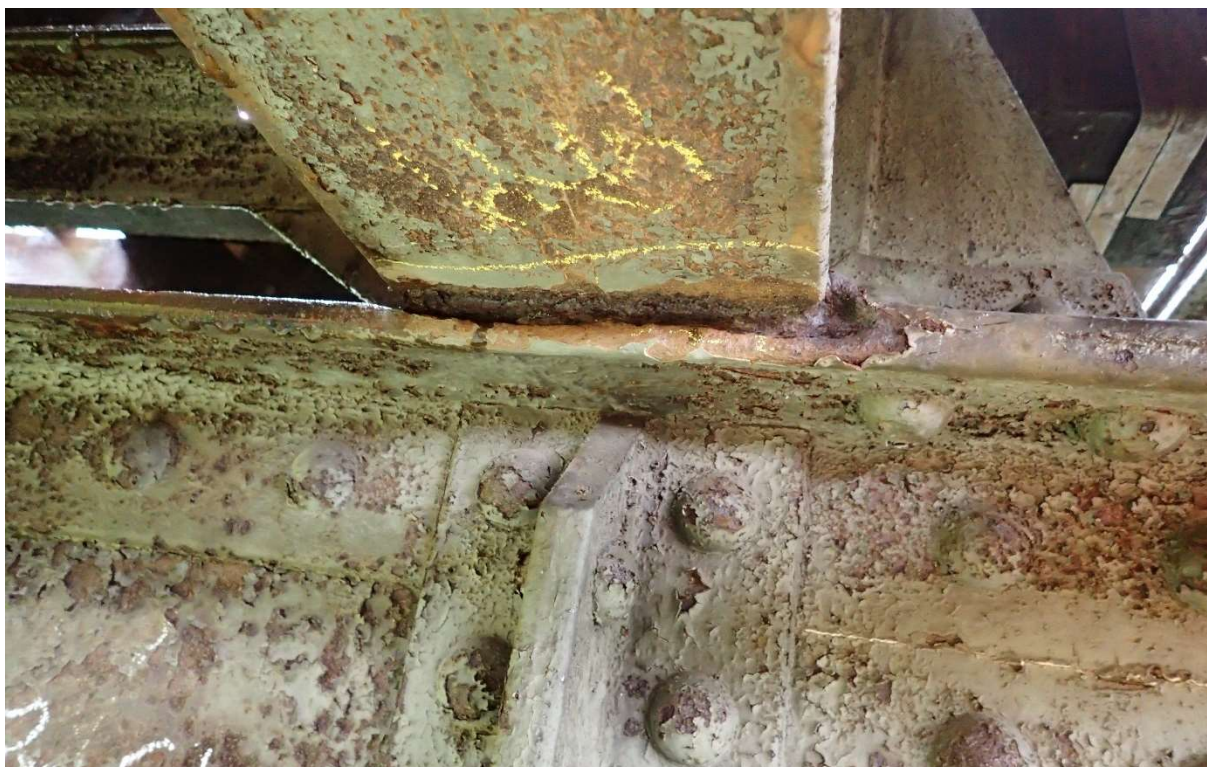
Obr. 42 Koroze pásnic podélníku a příčnicku na jejich styku - deformace od štěrbinové koroze – obecný stav

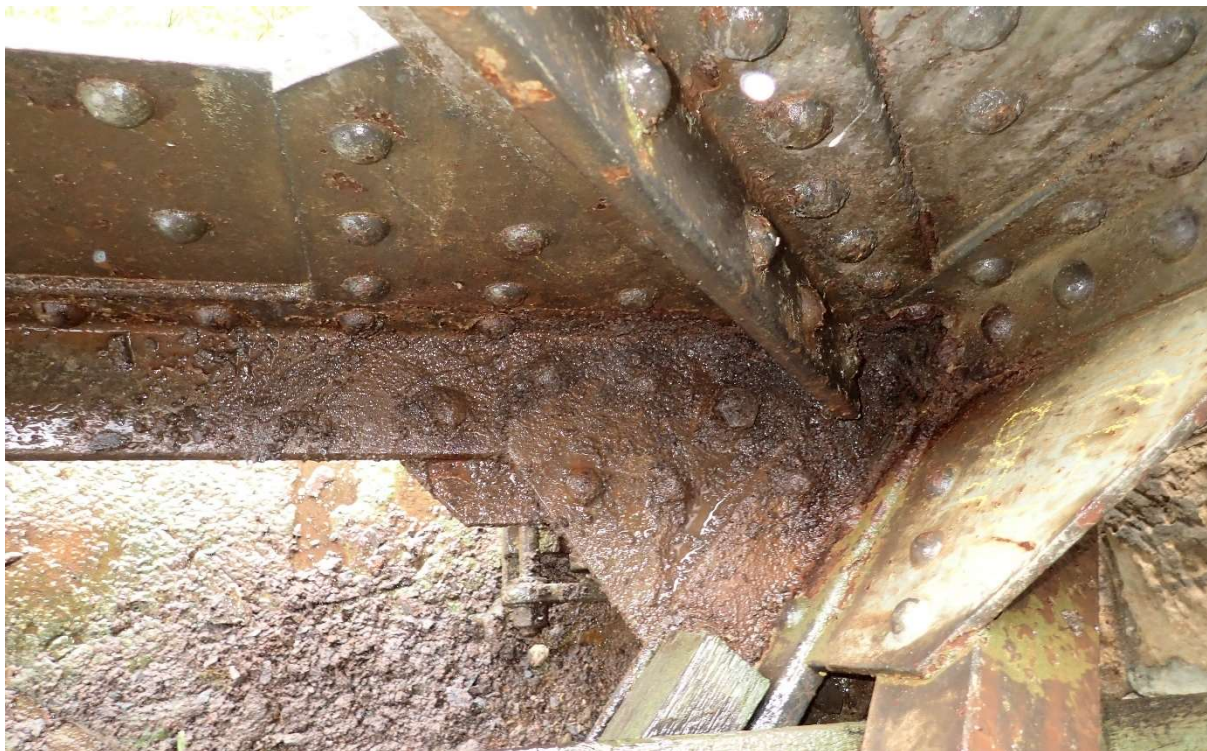
Nejvíce zasaženou oblastí jsou opět úhelníky příčného ztužení pod nadpodporovým příčníkem. Dalším neduhem je usazování nečistot ve styčnicích dolního pasu a štěrbinová koroze členěných prutů.

Obr. 43 Usazování nečistot u nadpodporového styčnicku
