Diagnostický průzkum mostu na trati TÚ 0541 Kaštice – Kadaň – Prunéřov v km 26,000

Datum: 05.2021

Most v TÚ 0541 Kaštice – Kadaň – Prunéřov v km 26,000
Zpráva o provedení diagnostického a korozního průzkumu

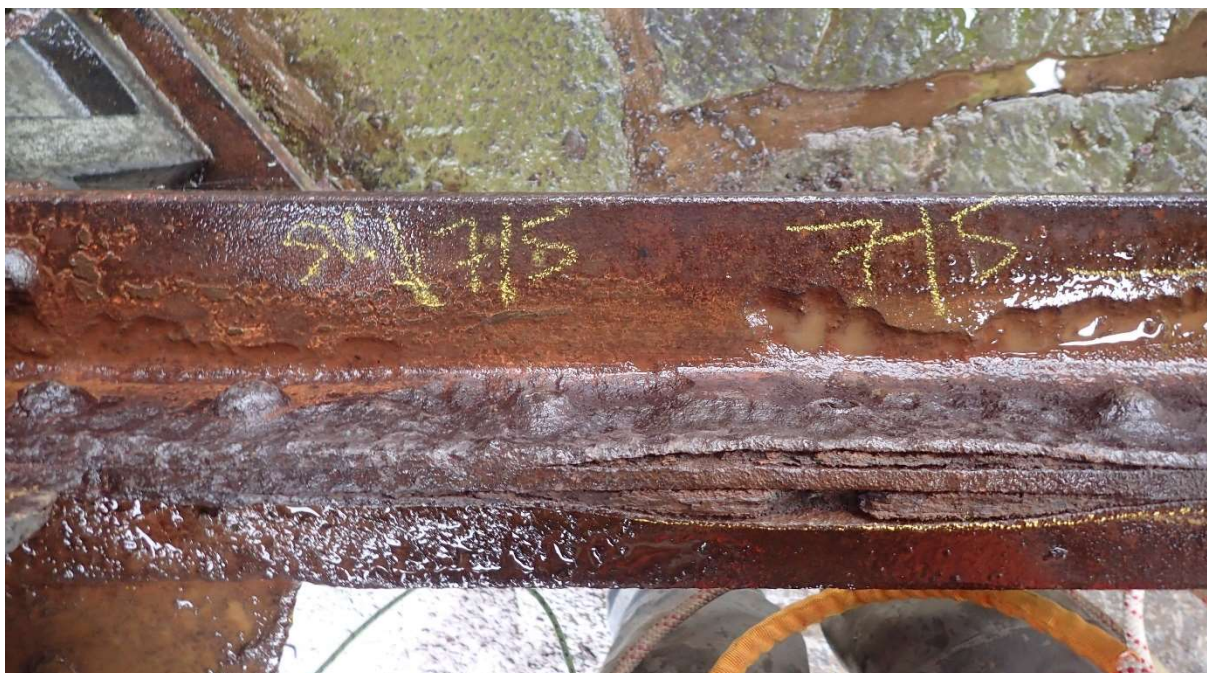
Obr. 44 Důlková koroze velkého rozsahu a štěrbinová koroze mezi plechy dvojice úhelníků příčného ztužení
