Sdružení ČVUT/INSET - DaSP mosty Praha

Diagnostika a statické posouzení mostů s předpjatou nosnou konstrukcí

Etapa A - Diagnostické průzkumy

04/2020

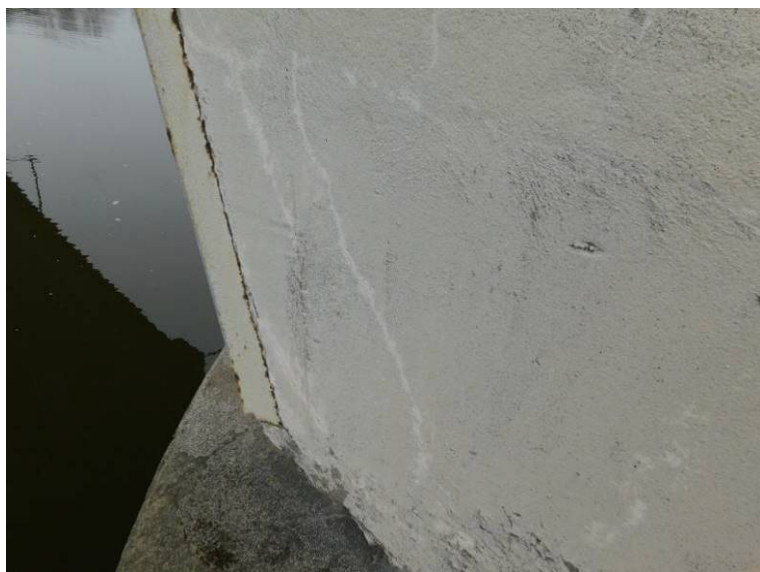
Svislá trhlina na vnitřní stěně stojky do pole 3

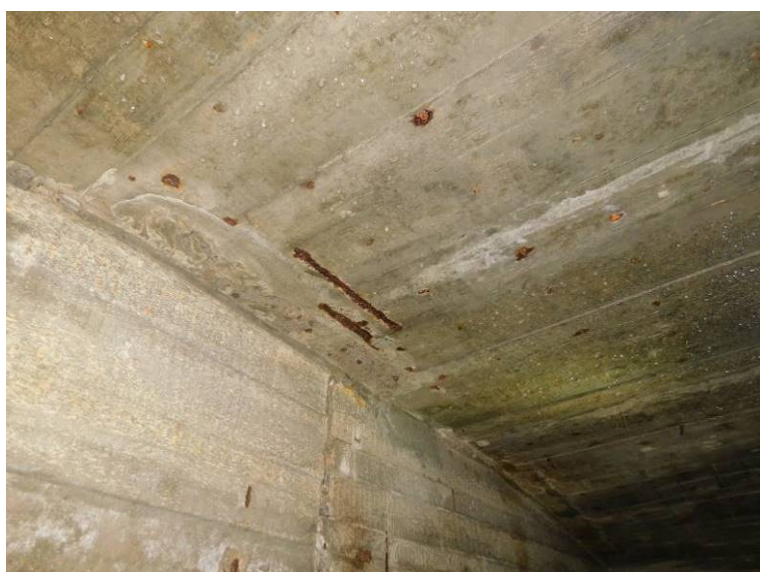
Beton v komoře je u vstupních otvorů
mokrý

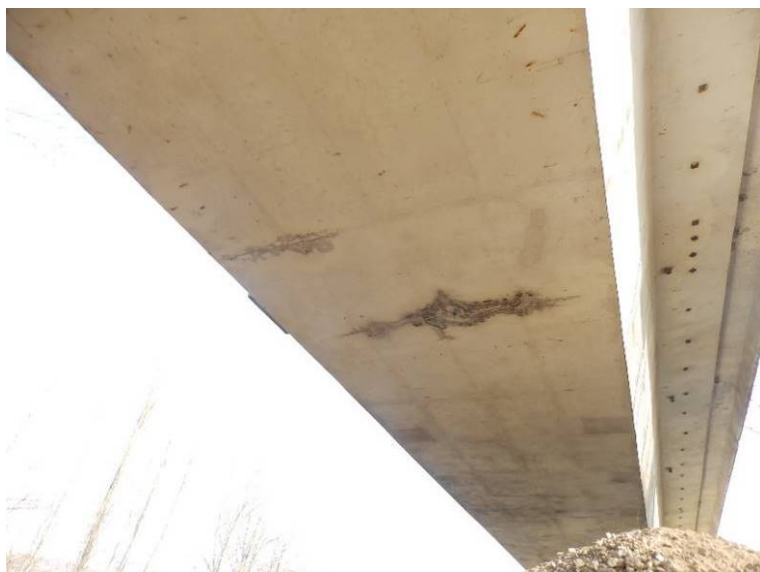
Odlupování povrchové úpravy nosné konstrukce na spodním líci v poli 5

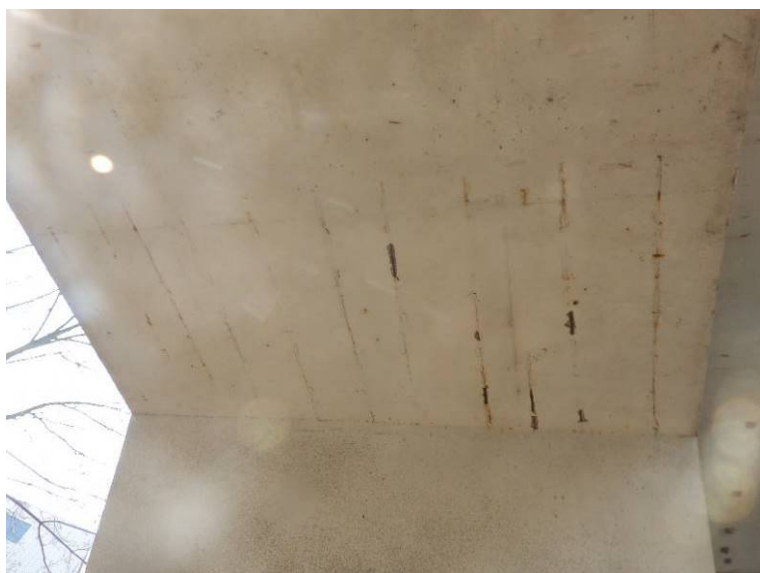
Příčné trhliny s výluhy na spodním líci nosné konstrukce v poli 5

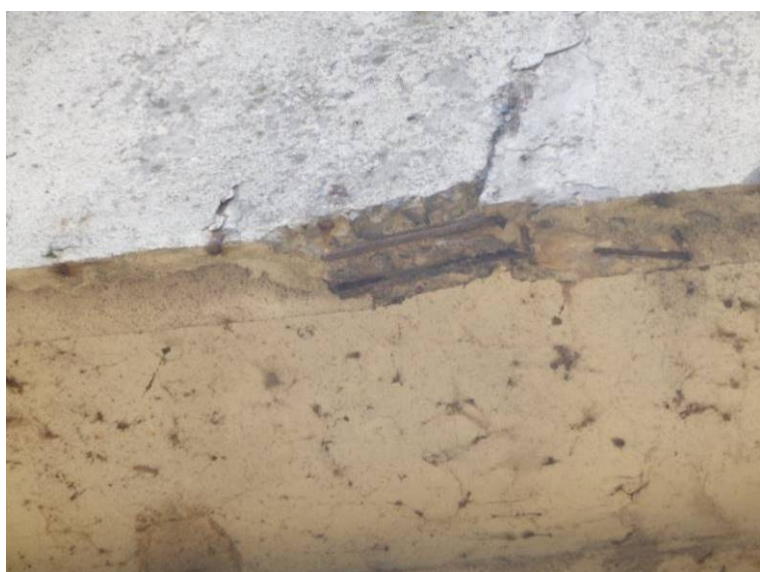
Separace krycí vrstvy na boku římse, odhalená výztuž koroduje.

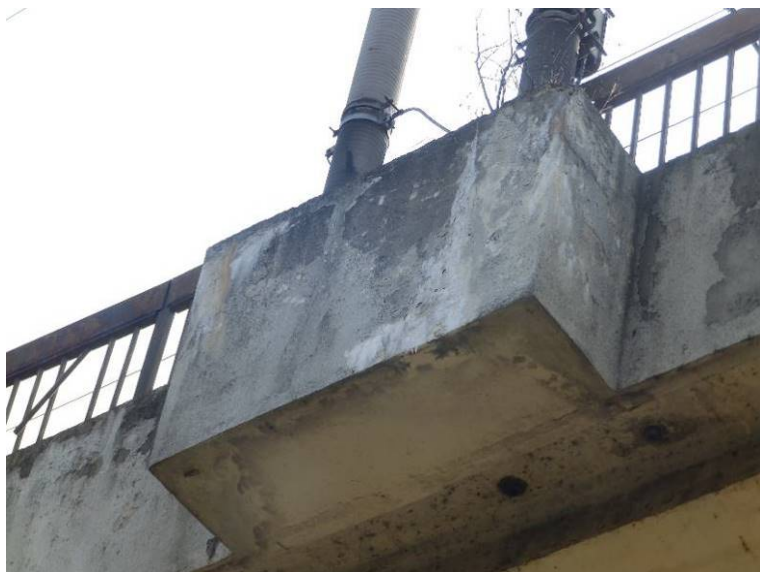
Odpadlá krycí vrstva na římse, koroze výztuže.

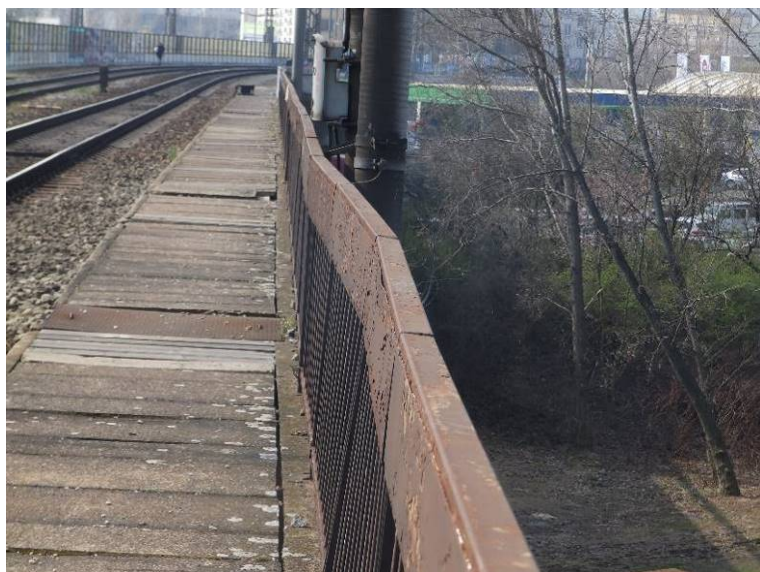
Silná koroze zábradlí, chybějící svislá výplň.

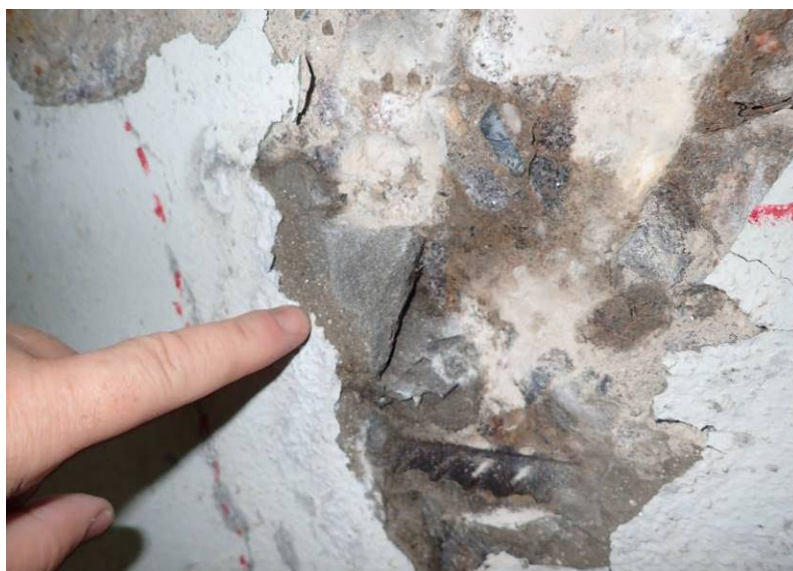
Beton je mokrý, podélný prut výztuže koroduje

V daném místě dochází k průsakům a separaci povrchu betonu. Po odstranění separovaných vrstev byl zjištěn výrazně vlhký beton. Výztuž těsně u povrchu silně korodovala, další výztuž s větší tloušťkou krycí vrstvy byla zasažena jen slabou povrchovou korozí.

Místo bylo podrobně prohlédnuto, aby byla zjištěna cesta, kudy se k místu dostává vlhkost (trhliny, šterková hnízda apod. nicméně žádná takováto zjevná porucha nebyla zjištěna.

Bude se tedy pravděpodobně jednat o průsaky sítí drobných poruch – mikrotrhlinami, mikrokavernami či drobnými poruchami podél výztuže.

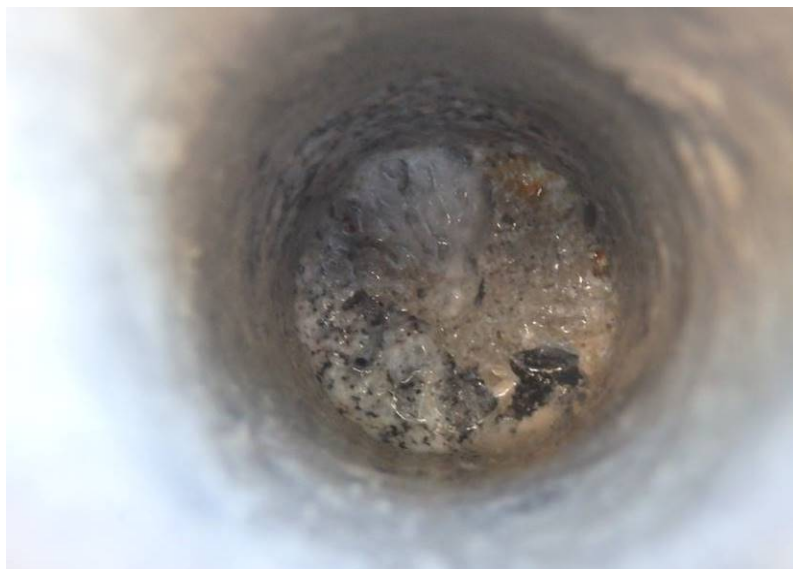
Pohled na poruchu

V daném místě dochází k průsakům. Po odstranění inkrustací byly na povrchu betonu zjištěny trhliny š. do cca 0,2 mm.

V návrtu do trhliny bylo zjištěno, že trhlinou prosakuje voda.

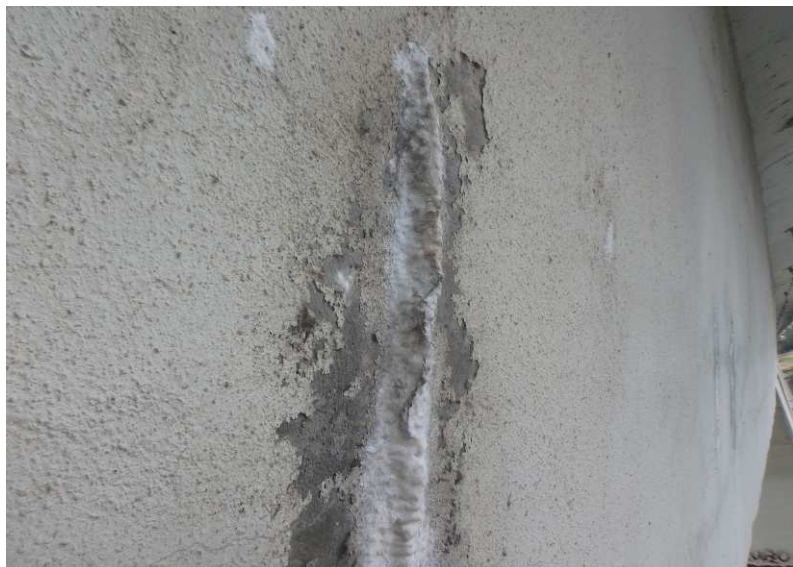
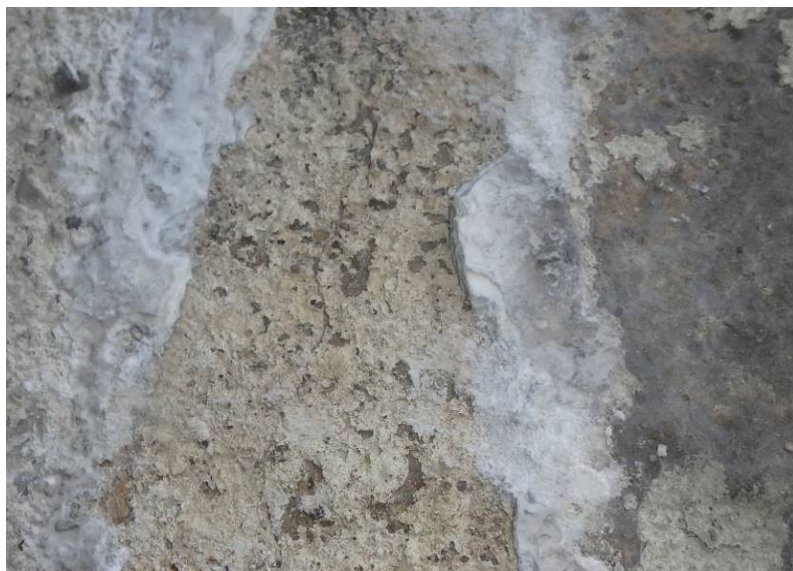
VÝLUH V PRAVÉ STĚNĚ V POLI 1 CCA 22 M PŘED STOJKOU P2

Pohled na poruchu – masivní inkrustace na povrchu betonu

Detail vertikální trhliny pod vrstvou inkrustací

Na povrchu betonu jsou masivní vrstvy mokřých inkrustací s kapsami naplněnými vodou. Po odstranění inkrustací byly na povrchu betonu zjištěny trhliny š. do cca 0,2 mm.

Vizuálně bylo zjištěno, že trhlinou prosakuje voda.

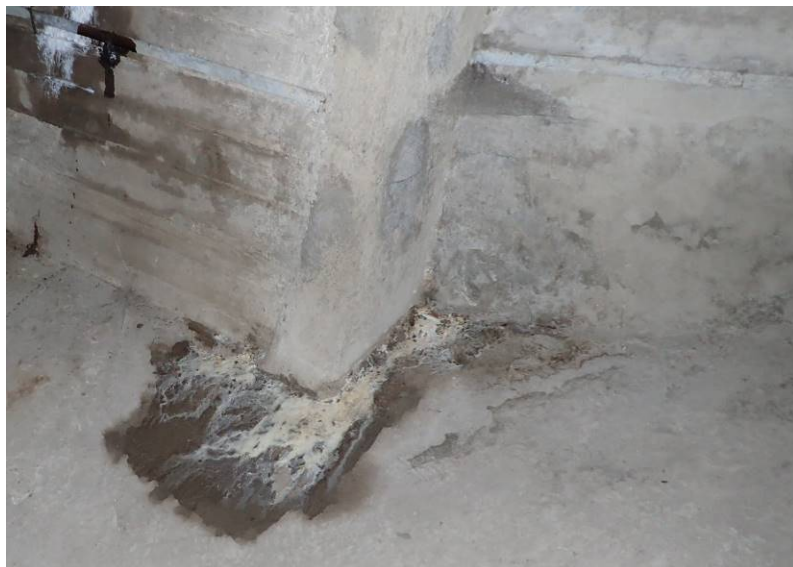
VÝLUH V KOMOŘE PRAVÉ STĚNY V POLI 1 PŘED PŘÍČNOU STĚNOU 1/2 KOMORY

Pohled na průsaky v místě dobetonávky kotev

Zdroj vody ve stěně nebyl zjišťován. Jedná se pravděpodobně shodně s předchozími zkušebními místy o průsaky trhlinami, spárami či dalšími nehomogenitami – zejména podél výztuže.

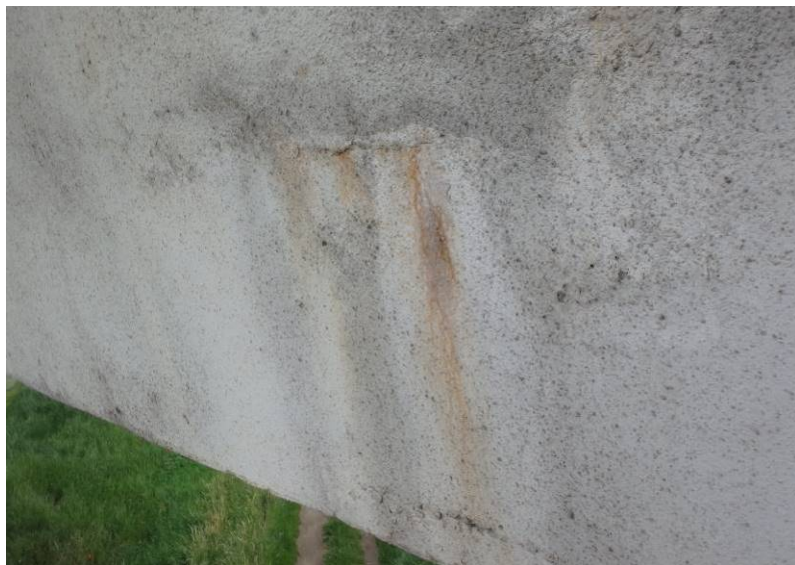
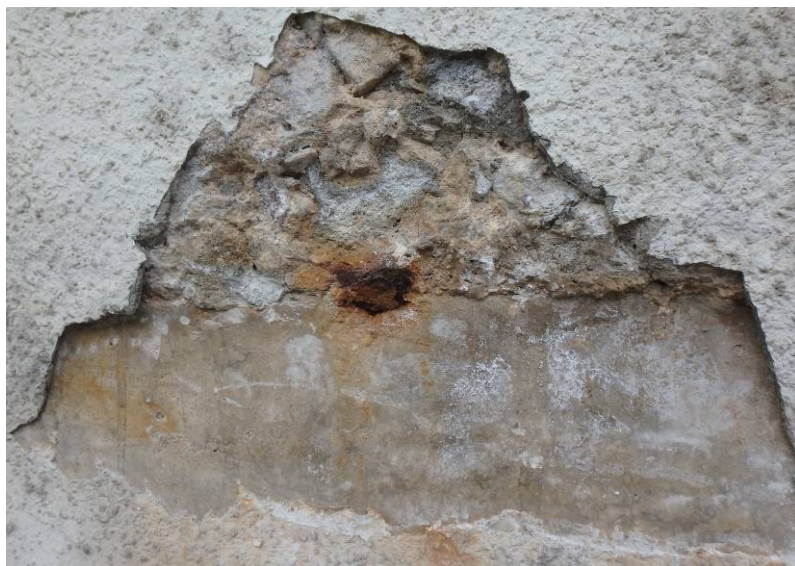
VÝLUH NA LEVÉ STRANĚ V POLI 4 CCA 26 M PŘED STOJKOU P4

Pohled na poruchu

Detail po odstranění separované omítky

Na povrchu omítky byla horizontální trhlina se stopami průsaků. Po odstranění omítky bylo zjištěno, že je v místě pracovní spáry mezi spodní deskou a stěnou komory. Ve spáře je zabetonovaný příčný prut výztuže. Struktura betonu ve spodní části stěny pórězní s lokálními malými dutinami. Porucha je v místě, kde byla dutina pole dlouhodobě zaplavena a voda prosakovala touto pracovní spárou a strukturou betonu z dutiny na vnější povrch.

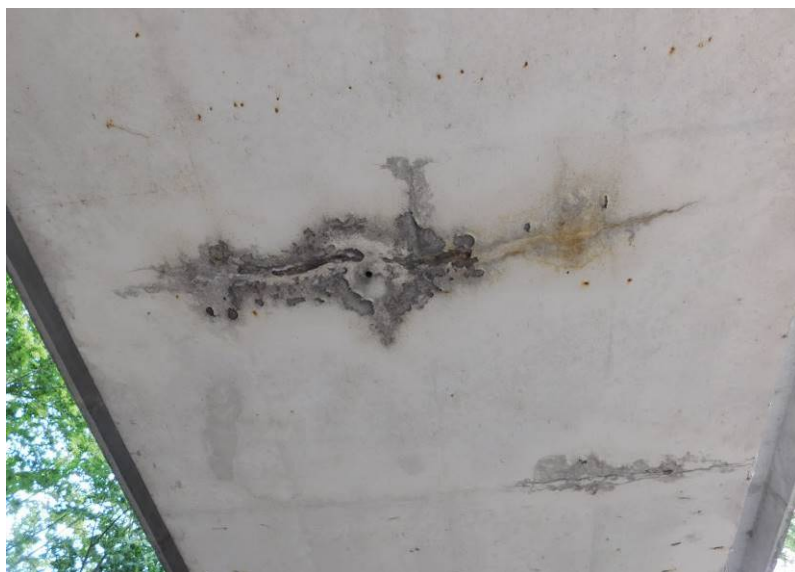
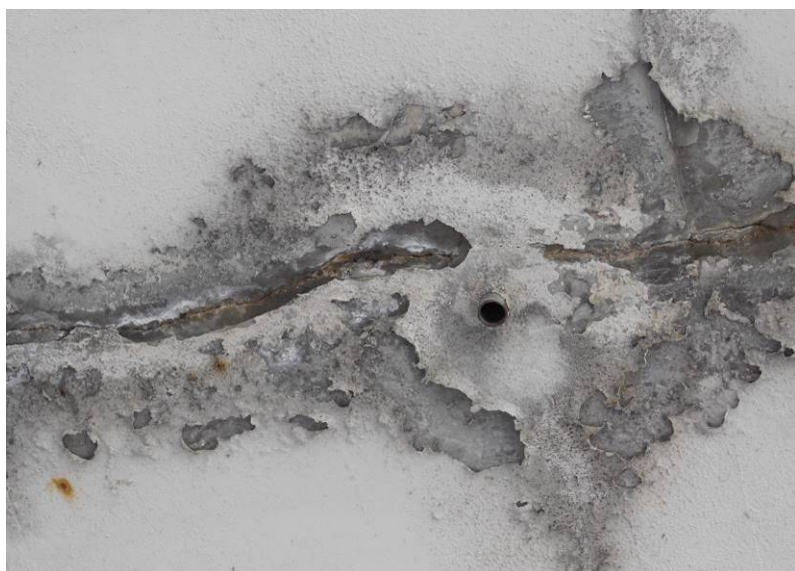
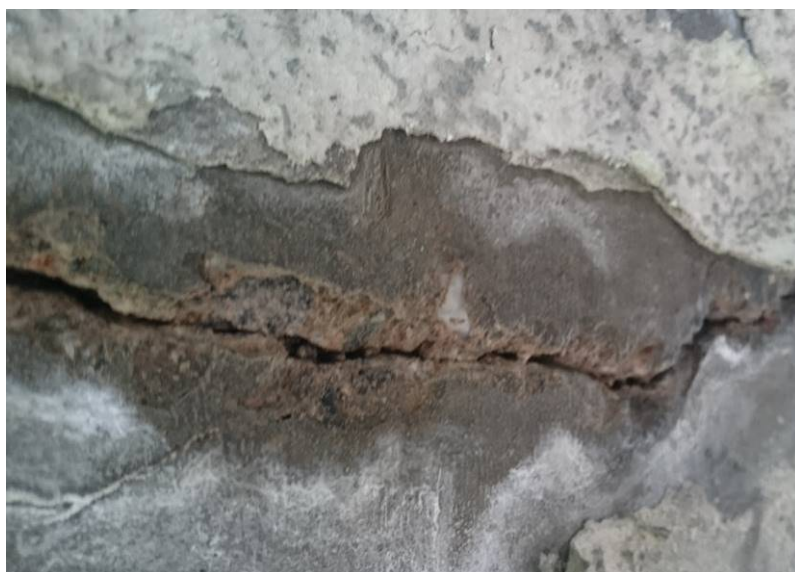
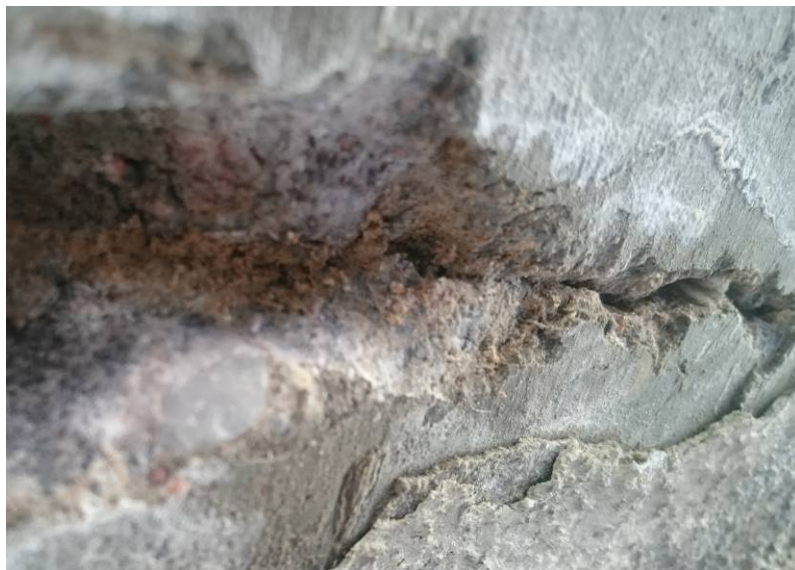
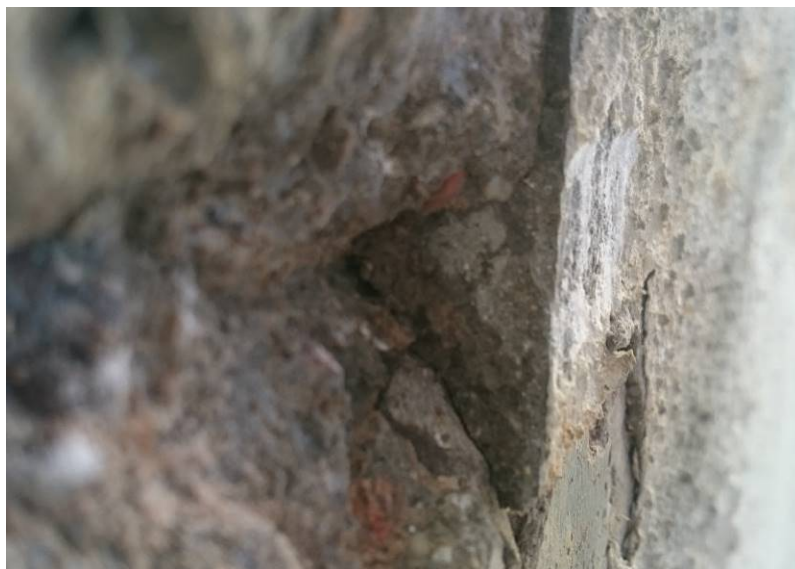
PŘÍČNÁ TRHLINA S PRŮSAKY V POLI 5 CCA 7,5 M OD O6

Pohled na příčnou trhlinu na spodním líci s průsaky

Detail poruchy, v těsné blízkosti trhliny je odvodňovací trubička

Detail poruchy, šíře trhliny je na povrchu 2-3 mm

Detail poruchy – šíře trhliny je na povrchu až cca 3 mm. Směrem do hloubky se porucha zavírá, struktura betonu je mokrá a narušená. V hloubce 15 mm je již jen vlasová trhlina

Detail poruchy – původní sanace

V oblasti cca 7,5 m před šikmou stojkou O6 je na spodním líci příčná trhlina s četnými průsaky. V blízkosti trhliny prochází trubka odvodnění.

V místě separované omítky je trhlina obnažená a její šíře dosahuje až 3 mm. Sondou bylo zjištěno, že takováto masivní šíře je pouze v povrchových vrstvách, v hloubce cca 15 mm je již jen vlasová trhlina. Struktura betonu v této části je mokrá a narušená.

Omítka na povrchu zasahuje i do trhliny a z tvaru je patrné, že trhlina byla v některých částech před provedením omítky „proškrábnuta“ a klínovitě rozšířena tak, aby se sanační malta dostala i do této spáry. Na základě dotazu zpracovatele průzkumu správce mostu konstatoval, že žádné omítky či sanace nebyly v průběhu používání konstrukce prováděny, musí se tedy jednat o stav ze stavby.

Příčina vzniku trhliny není zřejmá, zpracovatel statického výpočtu prověřil, že podle návrhu by neměly v konstrukci v této oblasti vznikat za běžné situace tahy. Nicméně byla konstatována malá tlaková rezerva. Může se tedy jednat o důsledek nějakého stavebního stavu s neočekávanými vlivy, zároveň je možné nekvalitní provedení pracovní spáry se strženým měkkým betonem u povrchu bednění apod.

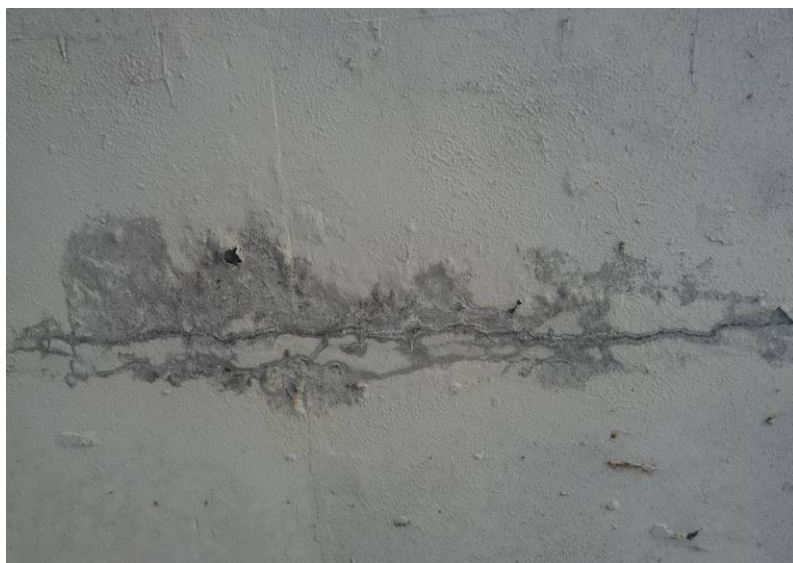
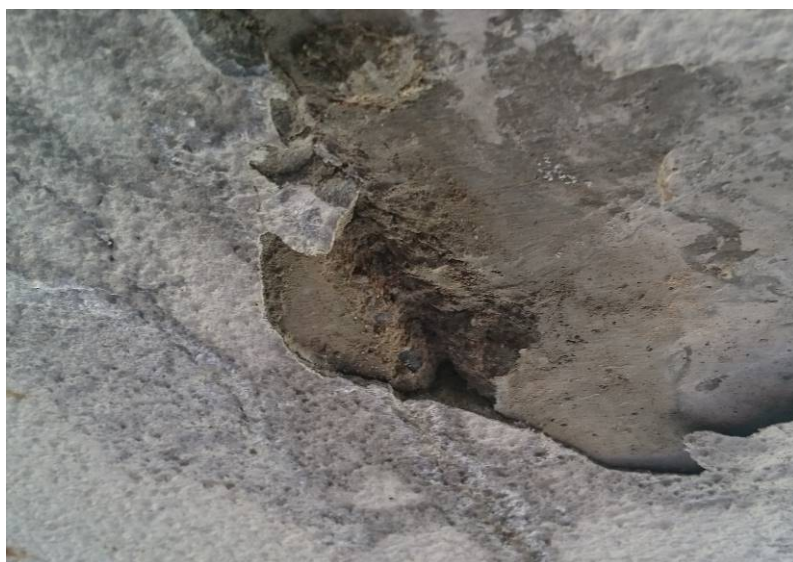
PŘÍČNÁ TRHLINA S PRŮSAKY V POLI 5 CCA 5,4 M OD O6

Pohled na příčnou trhlinu na spodním líci s průsaky

Detail poruchy – šíře trhliny je na povrchu až cca 3 mm. Směrem do hloubky se porucha zavírá, struktura betonu je mokrá a narušená. Ve hloubce 10-20 mm je již jen vlasová trhlina. Na snímku je patrná původní omítka zasahující do trhliny

V oblasti cca 5,4 m před šikmou stojkou O6 je na spodním líci příčná trhlina s četnými průsaky. V místě separované omítky je trhlina obnažená a její šíře dosahuje až 3 mm. Sondou bylo zjištěno, že takováto masivní šíře je pouze v povrchových vrstvách, v hloubce cca 10-20 mm je již jen vlasová trhlina. Struktura betonu v této části je mokrá a narušená.

Původní omítka na povrchu zasahuje i do trhliny a musí se tedy jednat o stav ze stavby – viz text předchozí závady.

Příčina vzniku trhliny není zřejmá, zpracovatel statického výpočtu prověřil, že podle návrhu by neměly v konstrukci v této oblasti vznikat za běžné situace tahy. Nicméně byla konstatována malá tlaková rezerva. Může se tedy jednat o důsledek nějakého stavebního stavu s neočekávanými vlivy, zároveň je možné nekvalitní provedení pracovní spáry se strženým měkkým betonem u povrchu bednění apod.

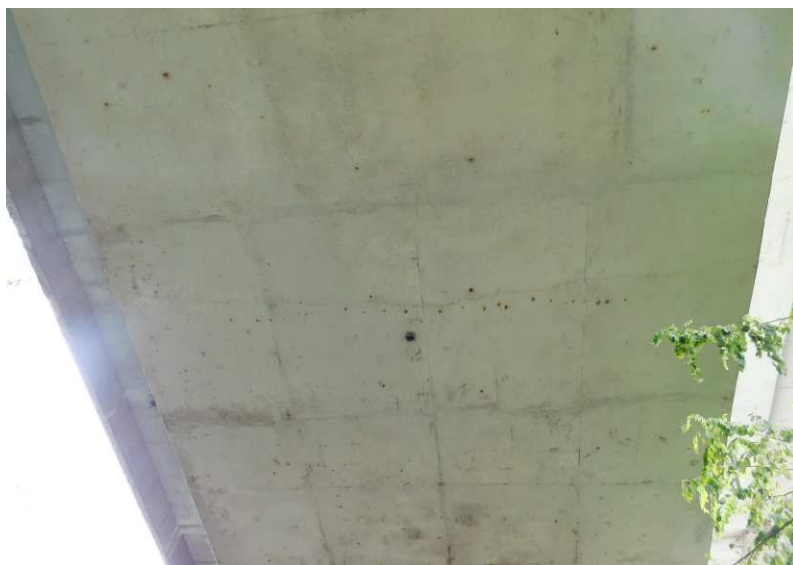
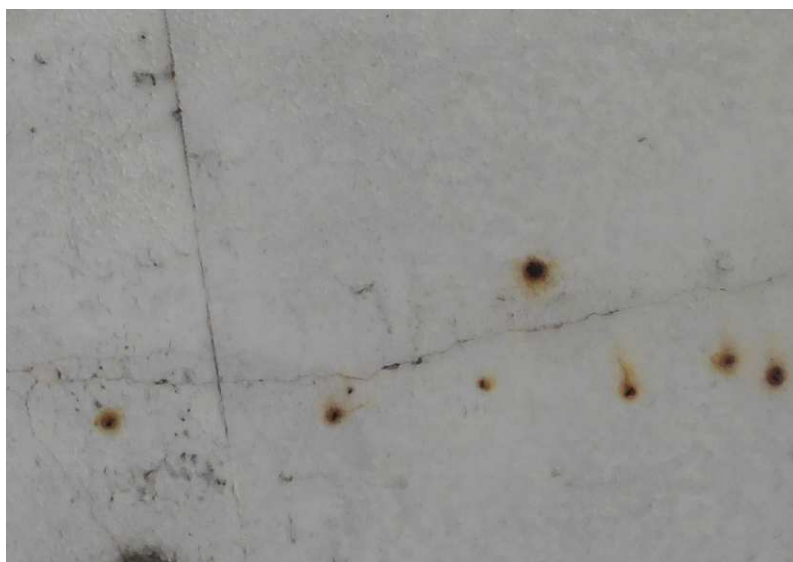
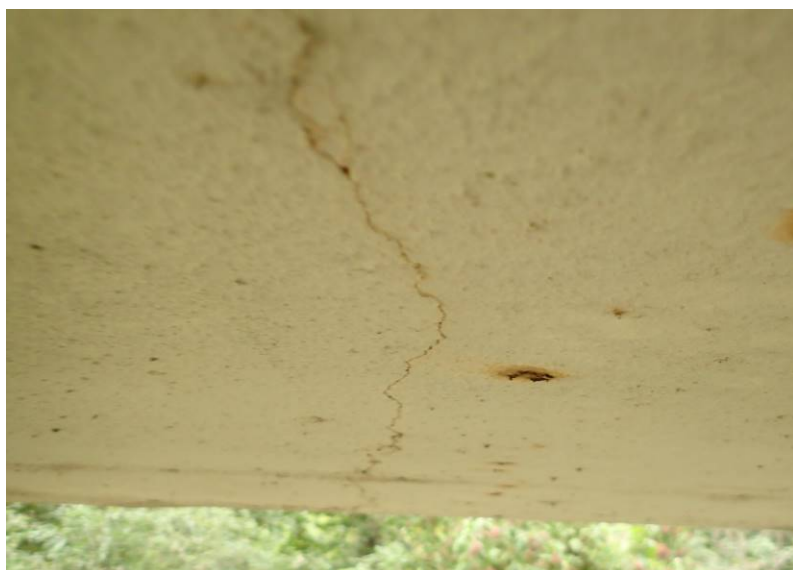
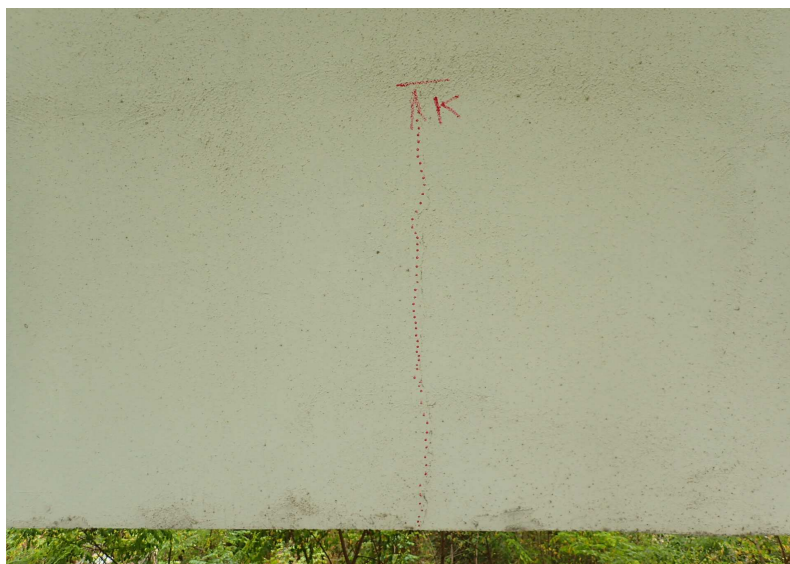
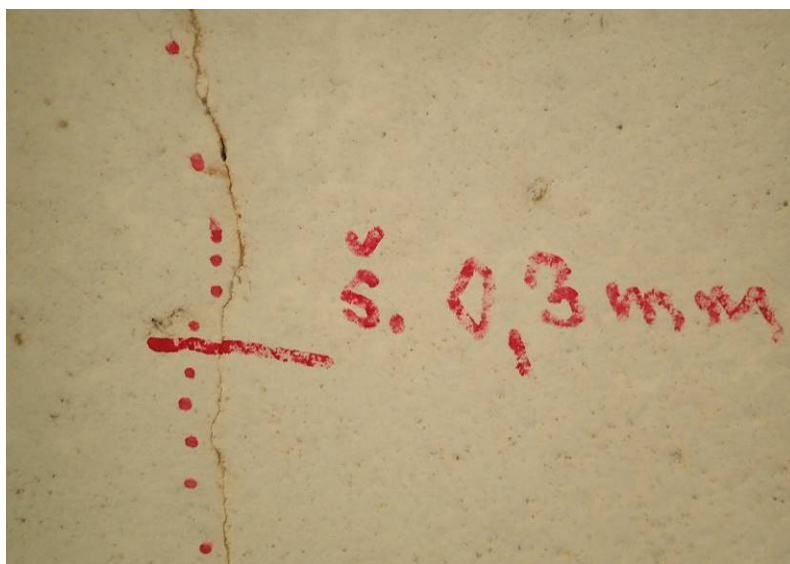
PŘÍČNÁ TRHLINA NA SPODNÍM LÍCI V POLI 1 CCA 8 M OD O1

Pohled na příčnou trhlinu na spodním líci (u odvodňovacího otvoru)

Detail trhliny na spodním líci

Detail trhliny na pravé boční ploše (trasování trhliny fixem)

Měření šíře trhliny na spodním líci s vyznačenou hodnotou šíře

V oblasti cca 2 m a 8 m před O1 jsou na spodním líci příčné trhliny. Průzkum se zabýval trhlinou ve vzdálenost 8 m od O1.

Trhlina má na spodním líci šíři 0,3 mm. Trhlina přechází i na boky konstrukce, na levé straně jen minimálně s vlasovou šířkou, na pravé straně zasahuje na celou výšku spodní desky.

Příčina vzniku trhliny není zřejmá, zpracovatel statického výpočtu prověřil, že podle návrhu by neměly v konstrukci v této oblasti vznikat za běžné situace tahy. Nicméně byla konstatována malá tlaková rezerva. Může se tedy jednat o důsledek nějakého stavebního stavu s neočekávanými vlivy (pokles skruže a její následná násilná rektifikace apod.). Žádné záznamy o takovéto události ale nebyly zjištěny.

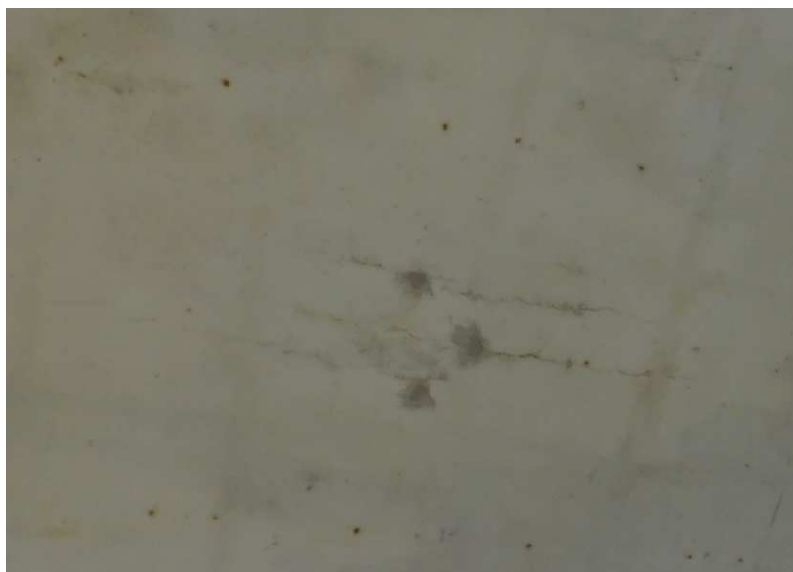
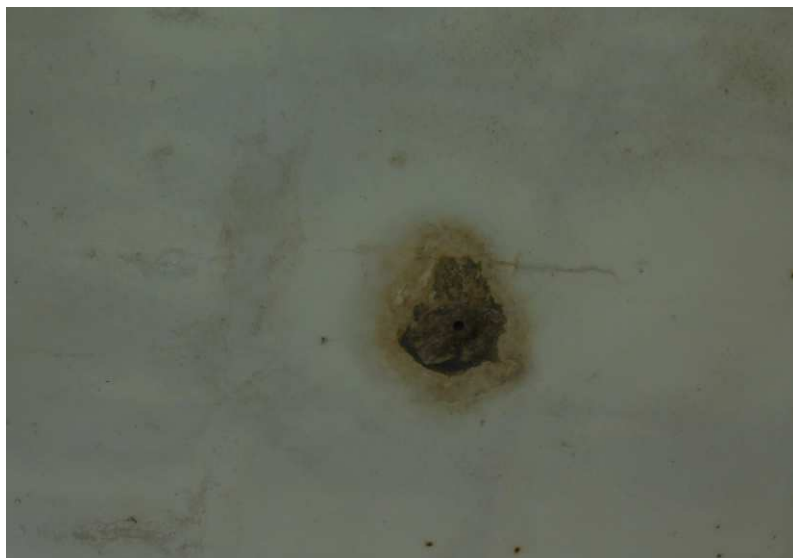
PODÉLNÉ TRHLINY NA SPODNÍM LÍCI KONSTRUKCE

Typická skupina podélných trhlin
– snímek z pole 4

Podélné trhliny s výluhy (v místě
odvodňovacího otvoru)

Na spodním líci se místy nachází podélné trhliny či skupiny podélných trhlin, místy s výluhy.

Sondami bylo zjištěno, že se jedná o trhliny kopírující buď betonářskou výztuž s tloušťkou krycí vrstvy zpravidla 20-30 mm, a nebo masivní trubky kabelových kanálků s krycí vrstvou cca 80-100 mm. Výraznější koroze výztuže či trubek nebyla zjištěna a tudíž není příčinou vzniku trhlin. Trhliny tedy vznikly patrně již při výstavbě vlivem smrštění krycí vrstvy nad výztuží či trubkou kanálku.

Obecně je nutno konstatovat, že různé trhliny nad výztuží (příčné i podélné) se vyskytují nahodile po celé ploše konstrukce.

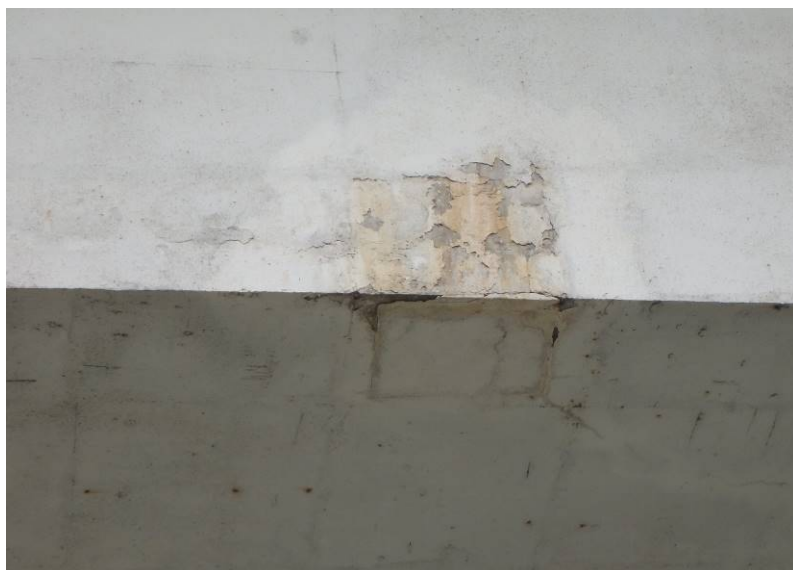
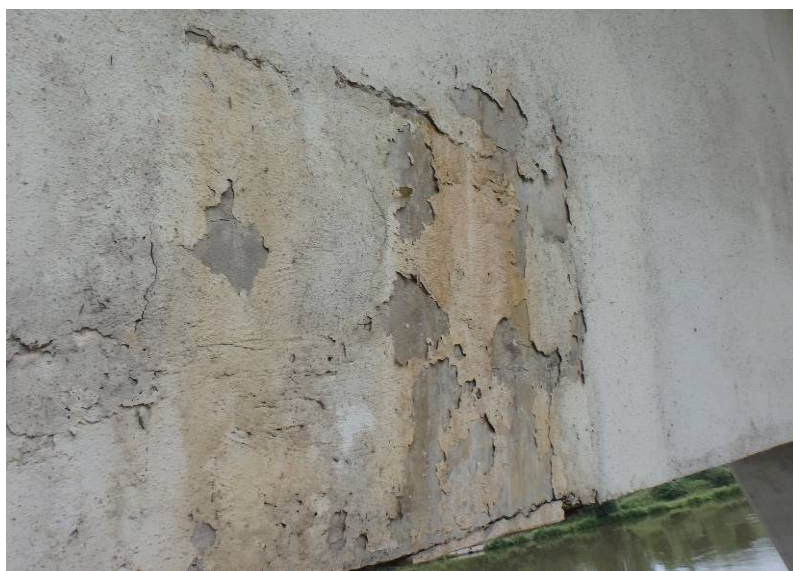
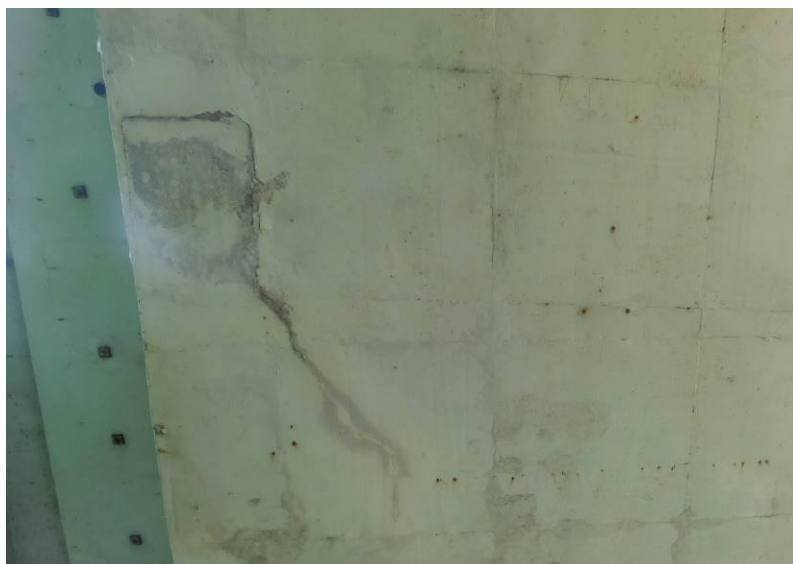
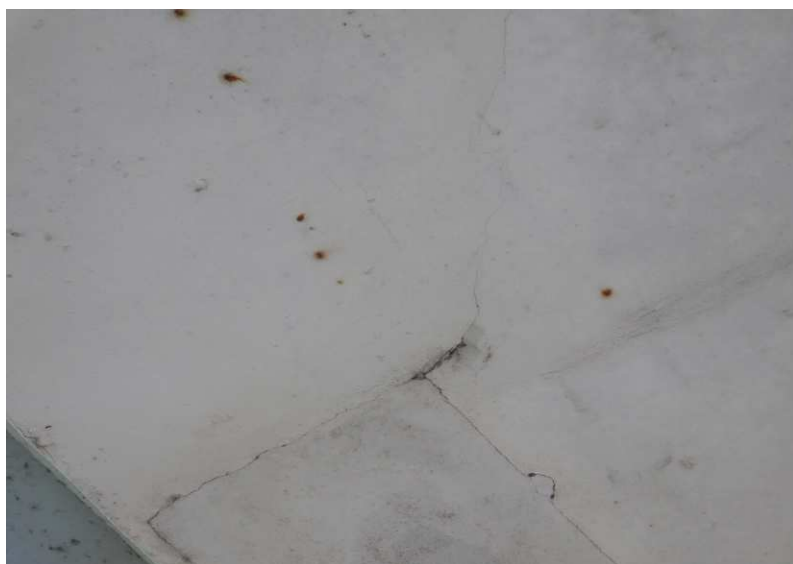
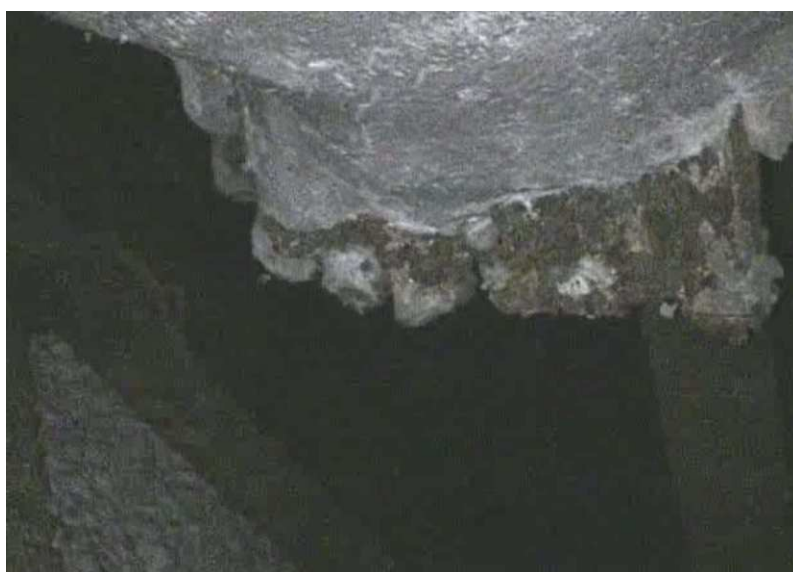
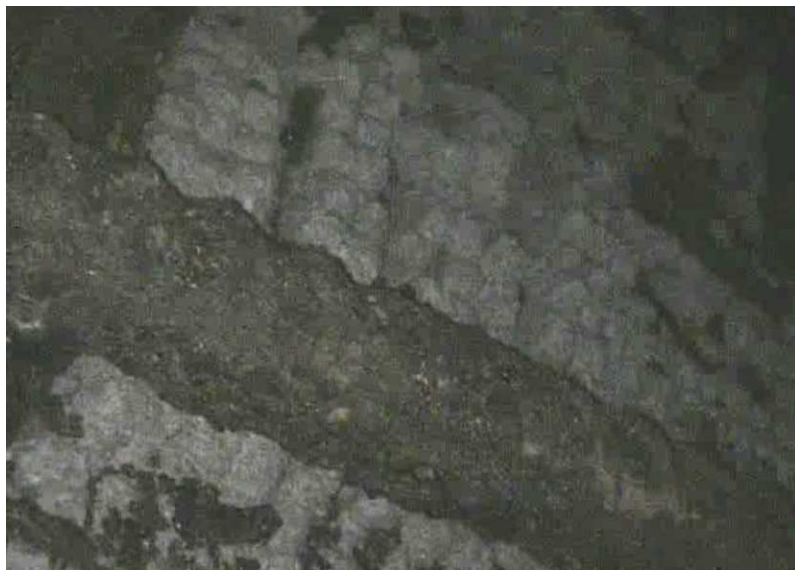
TRHLINY S PRŮSAKY V MÍSTĚ OBDÉLNÍKOVÝCH DOBETONÁVEK V POLÍCH 1, 4 A 5

Pohled na dobetonávku v poli 4 s průsaky a typickou šikmou trhlinou na spodním líci

Detail dobetonávky

Pohled na dobetonávku v poli 1 s průsaky a typickou šikmou trhlinou na spodním líci

Pohled na dobetonávku s typickou šikmou trhlinou na spodním líci konstrukce

Průzkum dutiny endoskopem – pohled na kotvu – jsou viditelné dráty vyčnívající přes kuželík a injektážní trubička. Pod dobetonávkou (na snímku dole vlevo) je patrná „kamufलाžní“ deska s betonářskou výztuží

„Kamuflážní“ deska
s betonářskou výztuží.

Průzkumem bylo zjištěno, že uvedené obdélníkové plochy jsou v místě kotev kabelů 3', 4' a 5'. Jedná se o zdvihané kabely kotvené ve spodní desce stoupající směrem k podpoře. Trhliny vycházející z rohu oblasti na spodním líci desky jsou šikmé a s délkou se jejich šířka zmenšuje až zcela vymizí. Svým charakterem se jedná o typické trhliny vznikající v podkotevních oblastech z důvodu hlavních tahů, pokud nejsou zachyceny dostatečnou betonářskou výztuží (tj. s přídatnými vložkami v příslušné oblasti).

V rámci oprav bude nutné provést obnažení těchto nezabetonovaných kotev a provedení jejich podrobné kontroly a řádné zabetonování pro zajištění dlouhodobé životnosti.

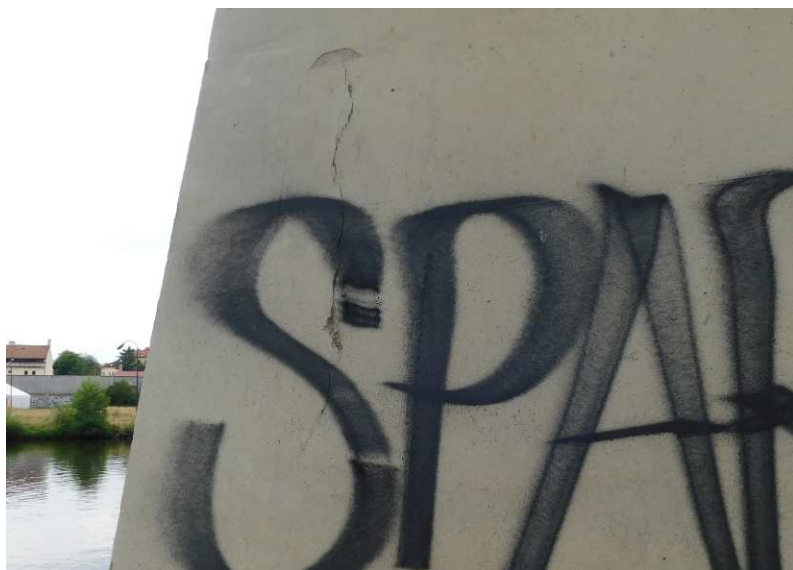
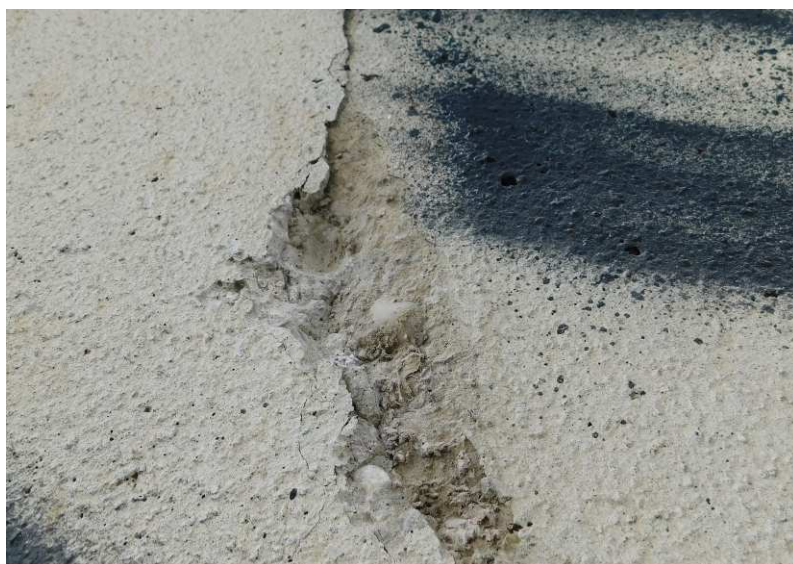
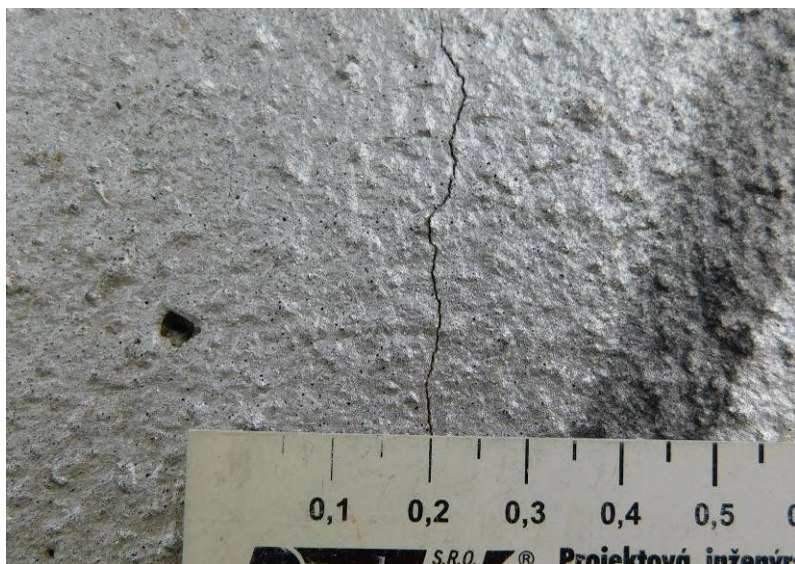
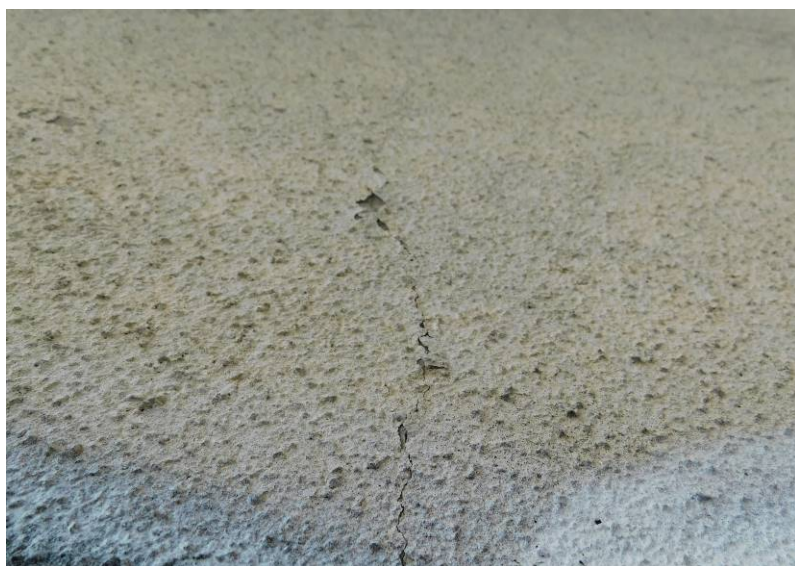
VERTIKÁLNÍ TRHLINY NA RUBOVÁCH PLOCHÁCH RÁMOVÝCH STOJEK

Pohled na svislou trhlinu se separací krycí vrstvy na rubové ploše rámové stojky pole 3 na P3

Detail okraje separované části – separovaná vrstva má šíři cca 0,3 m

Detail typické vertikální trhliny na jedné z rámových stojek

Detail typické vertikální trhliny na jedné z rámových stojek, kde se prokresluje v povrchové úpravě

Vertikální trhliny na rubové ploše rámových stojek se vyskytují shodně na několika stojkách. Jedná se o trhliny š. do 0,2 mm. Pouze u stojky pole 3 na P3 je v oblasti trhliny plošně separovaná vrstva betonu v šíři cca 0,3 m. Akustickým trasováním byl poměrně jasně rozeznatelný obvod separace. Konzultací se statikem byla vyloučena statická příčina poruchy. S největší pravděpodobností se jedná o důsledek tlaku korodující výztuže v kombinaci s mrazovým rozpínáním, kdy se do konstrukce v místě poruch dostane voda a způsobí výše uvedené jevy.

U pilířů byly zjištěny svislé pruty výztuže umístěné těsně pod povrchem, které bývají ve většině případů příčinou vzniku trhlin.

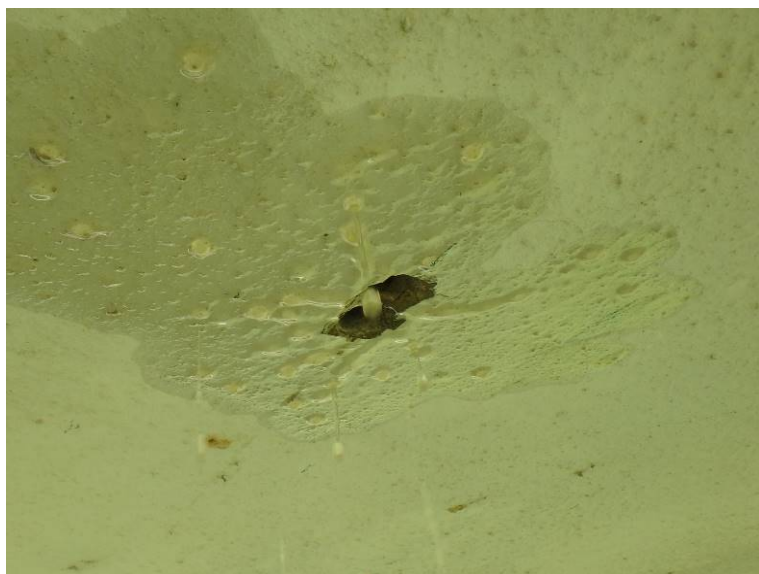
Sonda PV 9 – nalezena prázdná chránička, při odvrtání z ní vytékala delší dobu voda

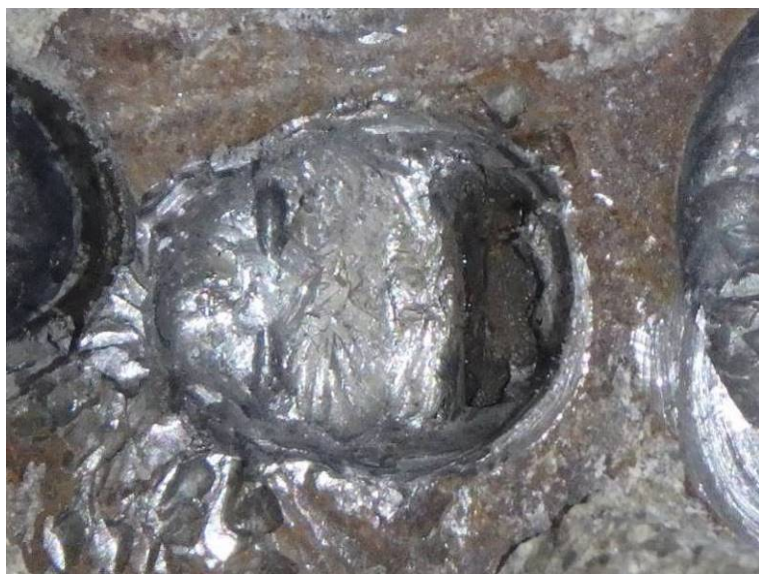
Sonda PV 14 – odvrtání chráničky – kanálek je zainjektovaný, dráty jsou bez koroze, ale vykazují tmavý povlak.

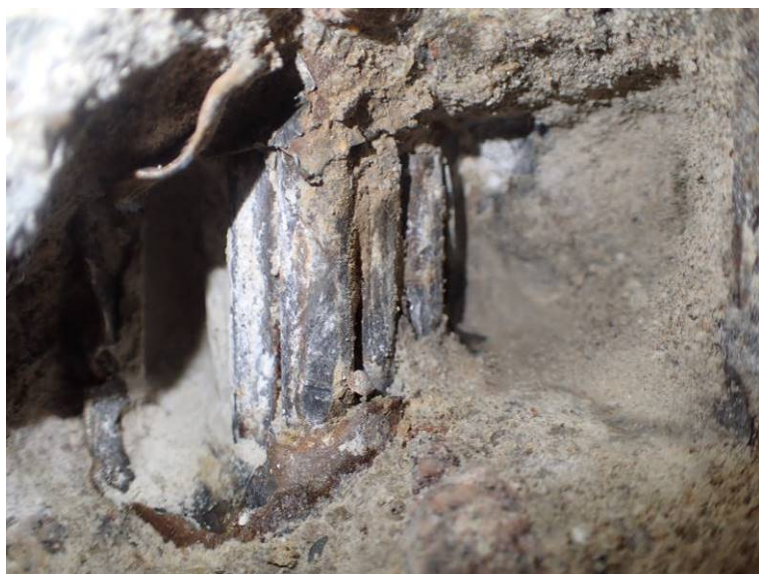
Sonda PV 29 – v místě průsaků, zainjektováno, ale malta mokrá, dráty bez koroze

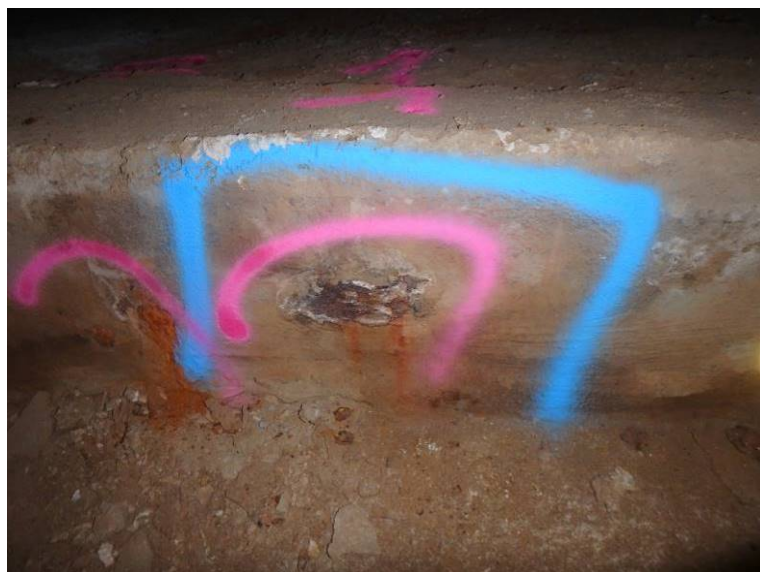
Sonda PVK 1 – pohled na kotvu se stopami koroze na povrchu dobetonávky – před zahájením prací

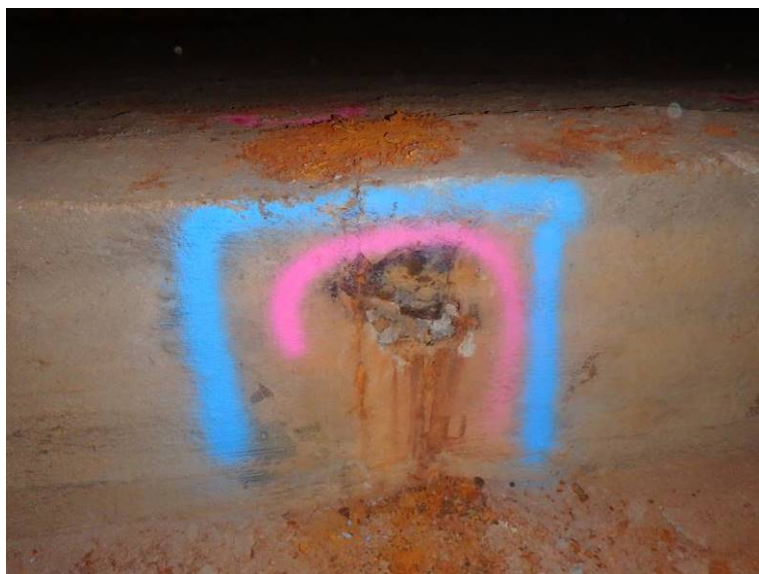
Sonda PVK 5 – pohled na kotvu se stopami koroze na povrchu dobetonávky – před zahájením prací

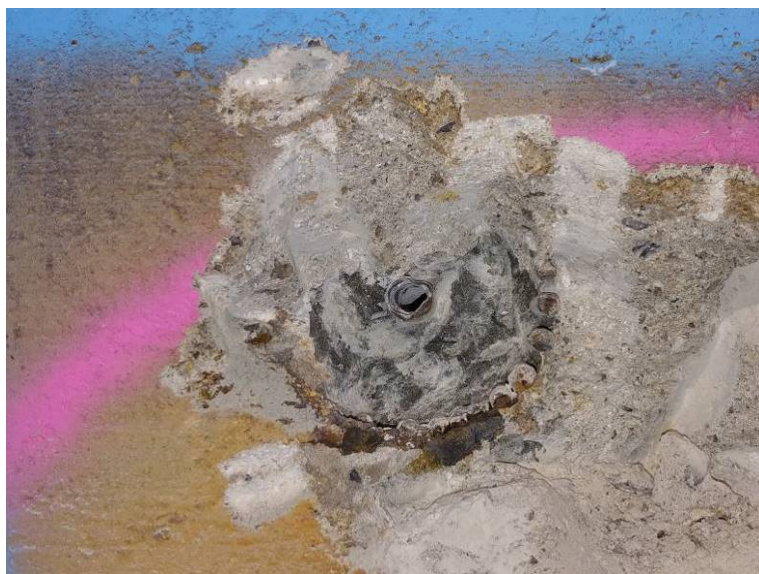
Sonda PVK 6 – po odstranění dobetonávky, koroze drátů ve spodní části

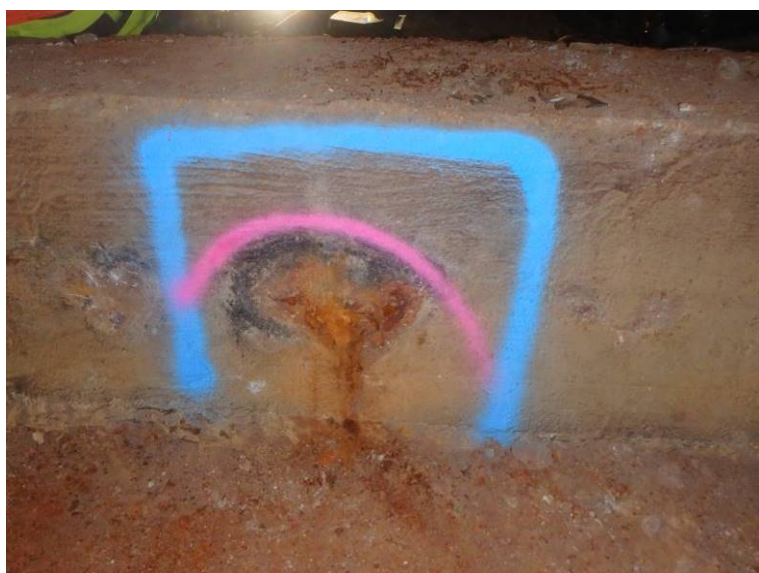
Sonda PVK 7 – pohled na kotvu se stopami koroze na povrchu dobetonávky – před zahájením prací
