**Oprava mostů na trati Hlubočky – Domašov – projekty mostů -
Most v km 17,790**

TECHNICKÁ ZPRÁVA

Stavba:	"Oprava mostů na trati Hlubočky – Domašov – most v km 17.790"		
Objekt:	SO 01 Most v km 17.790		
Stupeň dokumentace:	dokumentace pro opravné práce Z hlediska směrnice g. ř. SŽDC č.11/2006 - DPS		
Objednatel:	Správa železnic, státní organizace se sídlem: Dlážděná 1003/7,110 00 Praha 1 - Nové Město v zastoupení: Oblastní ředitelství Olomouc, Nerudova 1, 772 58 Olomouc		
Správce mostního objektu:	Správa železnic, státní organizace Oblastní ředitelství Olomouc, Nerudova 1, 772 58 Olomouc		
Vlastník mostního objektu:	Správa železnic, státní organizace		
Projekt stavby:	MORAVIA CONSULT Olomouc a.s Legionářská 1085/8, 779 00 Olomouc		
Projekt stavebního objektu:	MORAVIA CONSULT Olomouc a.s.		
Odpovědný projektant objektu:	Ing. Petr Hanzlík		
Kraj:	Olomoucký		
Obec:	Hlubočky [502146]		
Katastrální území:	Hrubá Voda [648591]		
Pověřený obecní úřad	Hlubočky		
Trat':	310 Olomouc – Opava, Rýmařov – Valšov

STAVEBNĚTECHNICKÝ PRŮZKUM

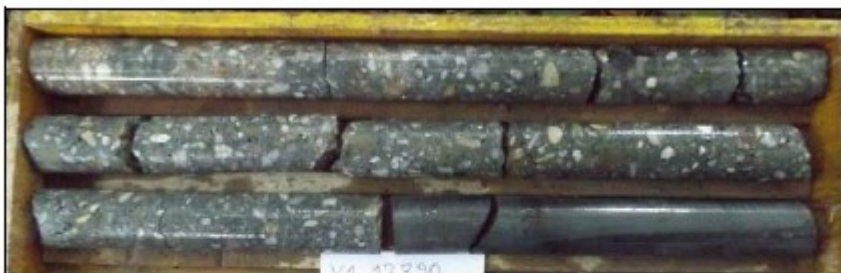
Obr. č. 1 - diagnostické vrt V1

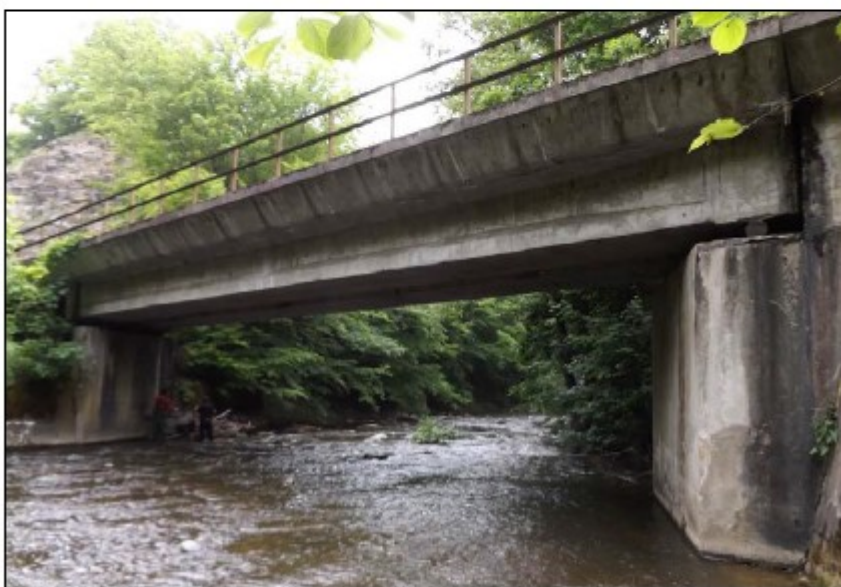
Obr. č. 2 - pohled na objekt zprava

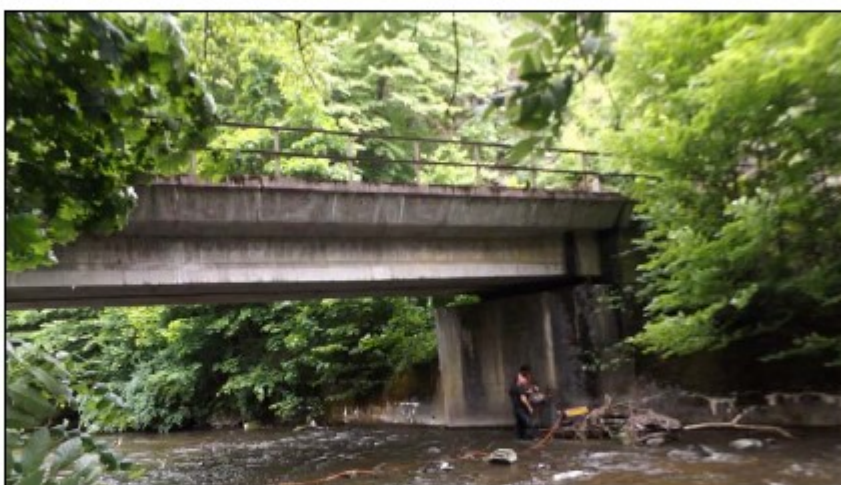
Obr. č. 3 - pohled na objekt zleva

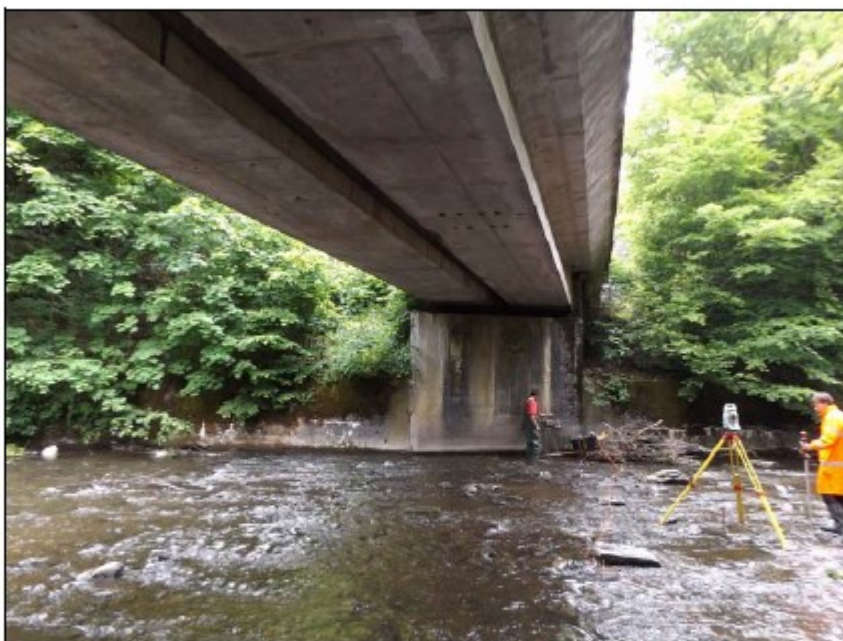
Obr. č. 4 - pohled na opěru Olomouc a spodní líc nosné konstrukce

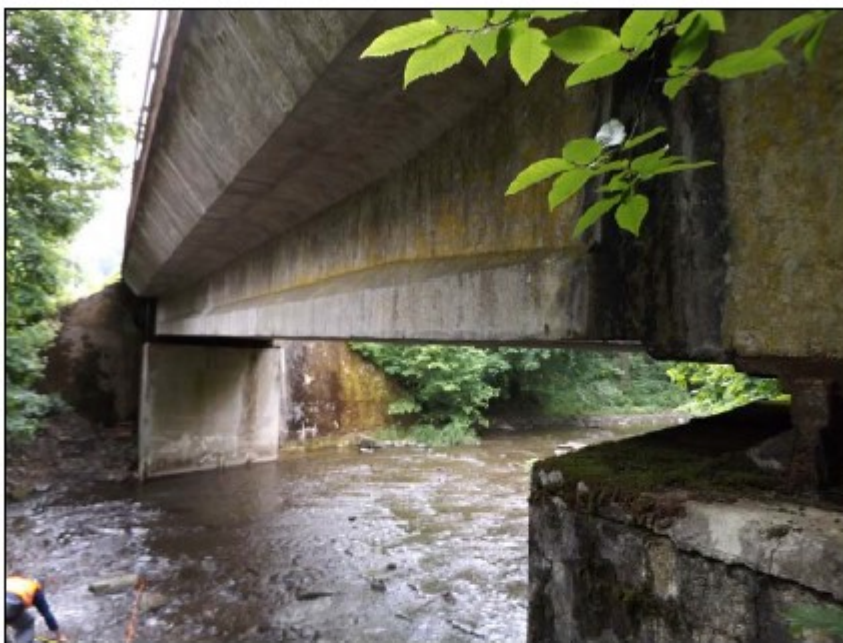
Obr. č. 5 - pohled na nosník nosné konstrukce zprava

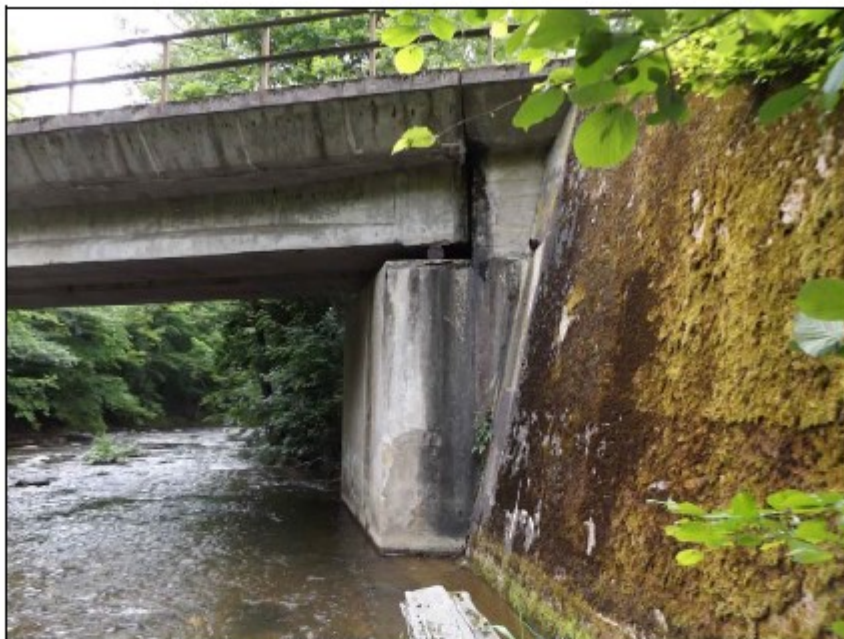
Obr. č. 6 - pohled na opěru Bruntál zprava

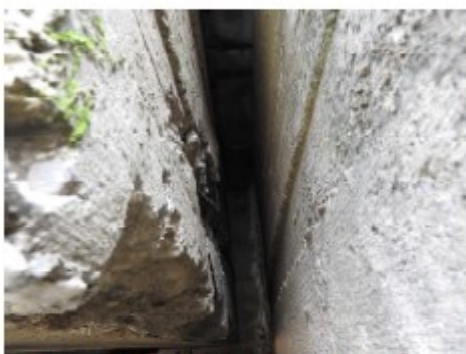
- Na podhledu konstrukce jsou místy patrné stopy po průsacích vody s výluhy pojiva, zejména z pracovních spár na římsových nosnících, kde se místy tvoří krápníky. Na celé ploše prostupuje nedostatečně krytá výztuž, která koroduje, nejvíce patrně u pravého nosníku na konci. Ve střední části levého nosníku jsou odhalené kabelové kanálky předpínací výztuže.
- Beton je místy degradovaný, jak v podhledu, tak i na čelech nosníků (viz foto č. 1, 2.)

Foto č.1: K 01 Pravý nosník, degradovaný beton čela nosníku nad O 02.

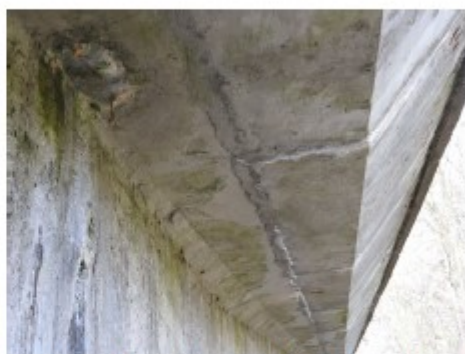
Foto č.2: K 01 Levý nosník, degradovaný beton ve střední části.

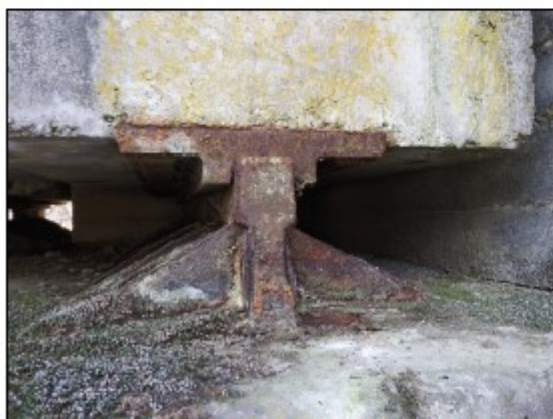
- Ze zaslepených otvorů po úvazech prostupují stopy po průsacích vody s výluhy pojiva.
- Římky místy porůstají vegetací.
- Ložiska jsou silně oslabená korozí, plátková koroze narůstá na výšku cca 10 - 15 mm. Pohyblivá jsou pravděpodobně nefunkční, některé části jsou korozí částečně strávené (návalky). Válec pravého ložiska pravého nosníku na O 02 se rozpadá. Stupeň korozního napadení PKO dle SŽDC S5/4: 100 % Ri 5 (viz foto č. 3, 4, 5, 6).

Foto č. 3 - K 01 - levý nosník, levé ložisko na O 01 korozní oslabení

Stávající ložiska budou projektantem podrobeny podrobné prohlídce, kde se pořídí fotodokumentace. Provede se měření a stanoví se korozní úbytek materiálu. Na základě výsledku se rozhodne o repasi stávajících ložisek nebo náhradě za nové.

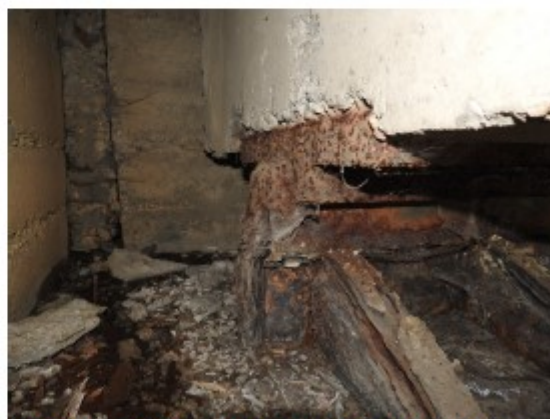
Foto č. 4 - K 01 - pravý nosník, pravé ložisko na O 01 korozní oslabení

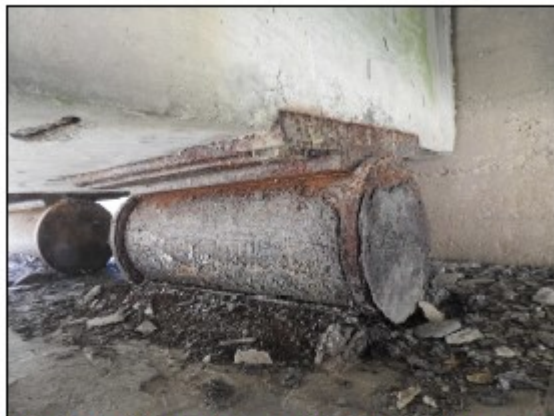
Foto č. 5 - K 01 - levý nosník, pravé ložisko na O 02 korozí částečně strávený návalek

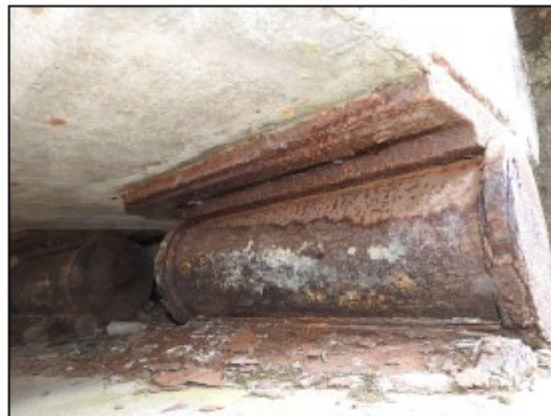
Foto č. 6 - K 01 - pravý nosník, rozpadající se válec pravého ložiska na O 02.

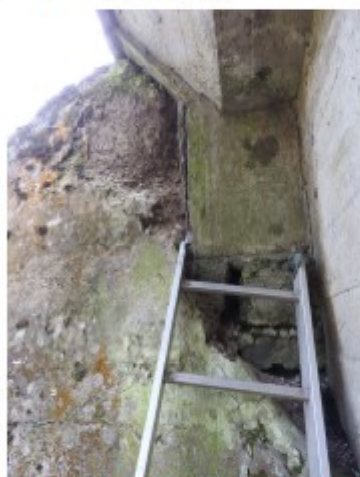
- V horní části u opěry část křídla chybí, částečně je zde degradovaný beton do hloubky až 150 mm (viz foto č. 7).
- V omítce vedou trhliny šířky do 1,0 mm, místy je vydutá a opadává, místy porůstá mechem.

Foto č.7 - O 02 levé křídlo, degradovaný beton

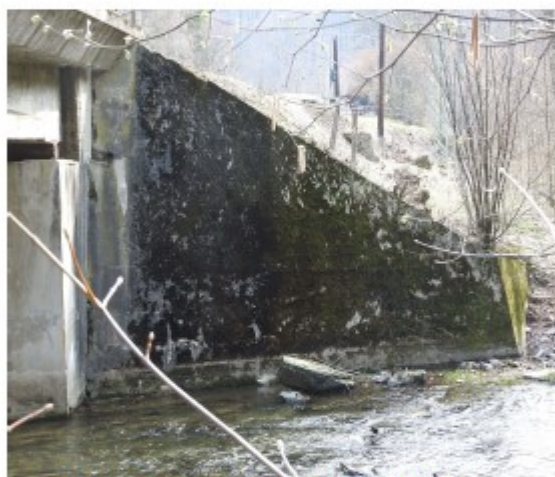
- U dilatační spáry se závěmou zdi O 02 a u odvodnění je beton degradovaný a vypadaný do hloubky až 200 mm (viz foto č. 8).
- V omítce vedou trhliny šířky do 1,0 mm se stopami po průsacích vody a vyluzích pojiva, místy je vydutá a opadává, téměř po celé ploše porůstá mechem.

Foto č.8 - O 02 pravé křídlo, degradovaný beton
