Oprava mostu v ev. km 16,801 na trati  
Rakovník - Blatno u Jesenice

Účel PD: Měřítko: Formát:	DUSP  20xA4
OBJEKT: SO 11-20-04 Most v km 16,801			Část: D.2.1.4	Paré:
PŘÍLOHA: TECHNICKÁ ZPRÁVA			Příloha: 1

Zakázka: D23003  
Stavba: Oprava mostu ev. km 16,801 na trati Rakovník – Blatno u Jesenice  
Objekt : SO 11-20-04 – Most ev. km 16,801  
Stupeň PD: DUSP

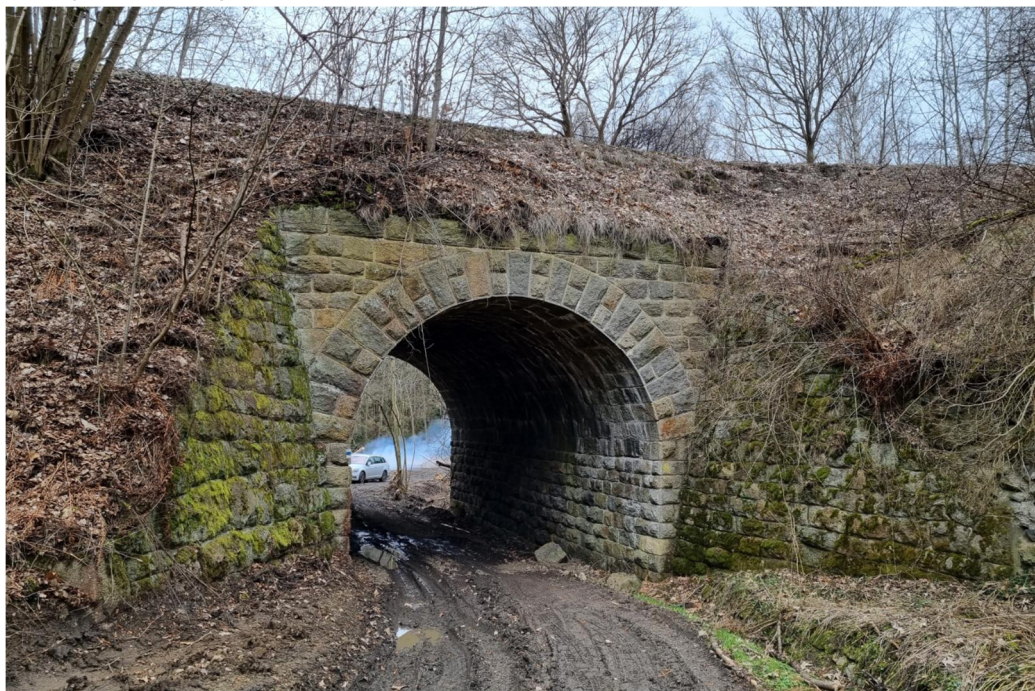
Dle protokolu o podrobné prohlídce (01/2020) se v nosné konstrukci – kamenné klenbě objevují průsaky vody a výluhy pojiva ze spárování zdiva. Tvoří se vápenné krusty. Zdivo i jeho spárování je místy popraskané. Spárování zdiva je popraskané, místy uvolněné a ojediněle vypadané. Spárování čelních zdí je popraskané, horní povrchy zanesené a porostlé vegetací. V čelní zdi nad opěrou O 02 je 2x stupňovitá trhlina jdoucí po spárování zdiva.

Zdivo křídel je porostlé vegetací a mechem, spárování zdiva místy popraskané a vypadané. Patní kvádr u křídla vpravo opěry O 01 je odtržen, v křídlech opěry O 02 jsou stupňovité trhliny po spárování.

Pohled zprava

Nosná konstrukce a spodní stavba včetně křídel budou ponechány, budou otryskány křemičitým pískem, poté očištěny tlakovou vodou a hloubkově přespárovány včetně lokálního přezdění.

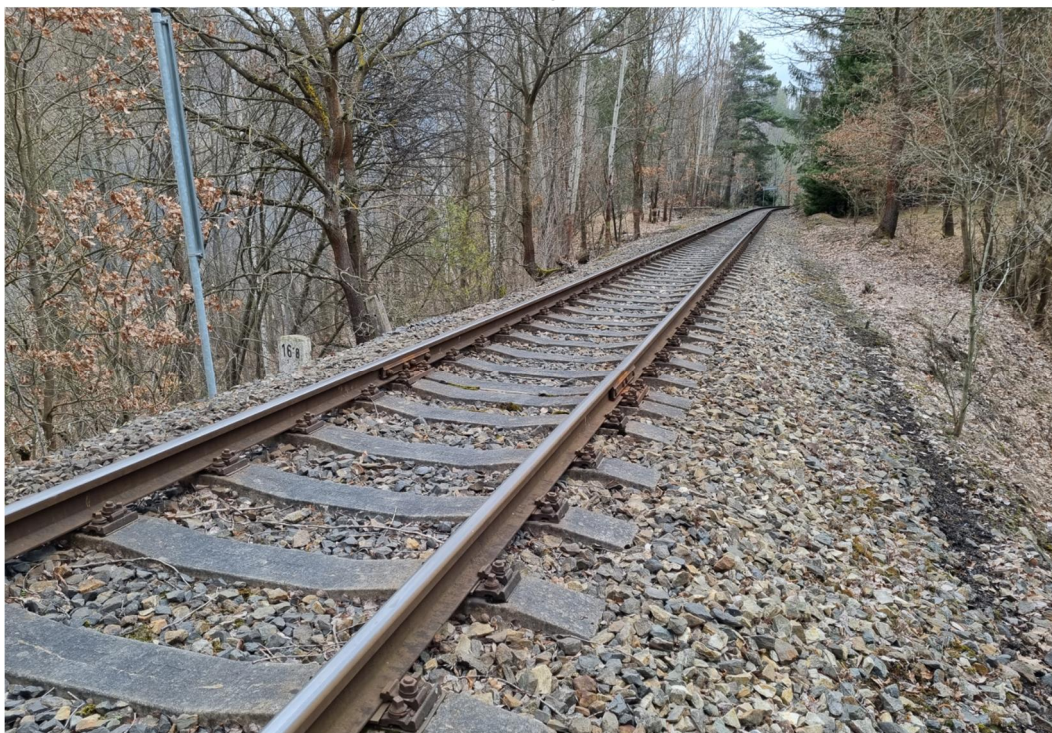
Pohled po směru staničení
