Oprava mostu v ev. km 8,116 na trati Rakovník - Blatno u Jesenice

Účel PD: Měřítko: Formát:	DUSP 21xA4
OBJEKT: SO 11-20-03 Most v km 8,116			Část: D.2.1.4	Paré:
PŘÍLOHA: TECHNICKÁ ZPRÁVA			Příloha: 1

Zakázka: D23003
Stavba: Oprava mostu ev. km 8,116 na trati Rakovník – Blatno u Jesenice
Objekt : SO 11-20-03 – Most ev. km 8,116
Stupeň PD: DUSP

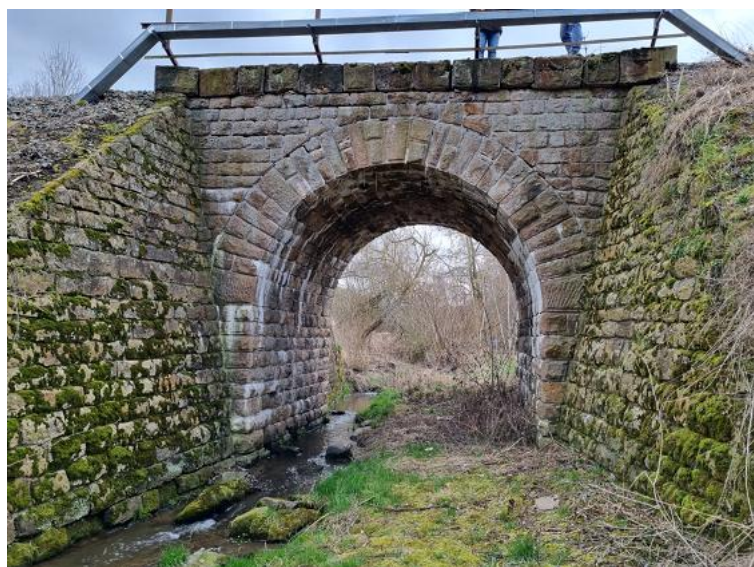
Pohled zprava

Dle protokolu o podrobné prohlídce (01/2020) se v nosné konstrukci – kamenné klenbě objevují průsaky vody a výluhy pojiva ze spárování zdiva. Tvoří se vápenné krusty. Zdivo i jeho spárování je místy

popraskané. Spárování mezi klenáky je místy vypadané. Římsa vlevo je odtržená od čelní zdi (vypadané spárování pod římsou), kvádry říms jsou rozvolněné a vytlačené směrem od osy koleje.

V dolní části opěr je zvětralé zdivo (na styku s hladinou vodního toku) a vyplavené spárování. Některé kameny zdiva jsou prasklé. Kameny křídel jsou povrchově zvětralé, vlhké, s vypadaným spárováním, porostlé místy mechem a drobnou vegetací.

Zábradlí má kompletně zničenou PKO, povrchová koroze po celé délce, madlo je deformované. VMP na mostě nevyhovuje. Přechody do trati nejsou – sesypává se štěrk.
