Název stavby/akce:	Výstavba PZS v km 100,674 (P7961) na trati Brno – Vlárský průmysk	Označení investora: S622100198
Název části:	Inženýrské objekty	Zakázka: 22-055-35-211
Název objektu/dílčí části:	Most v km 100,665	Označení části: D.2.1
Název přílohy:	Technická zpráva	Označení objektu/komplexu: SO 11-20-05
Název dílčí části přílohy:	-	Číslo přílohy (typ/pořadí): 1. 001
Odpovědný projektant:	Zpracovatel přílohy: Ing. Jan Londa	Měřítko: - Formáty: 26 x A4
Kraj:	Katastrální území: Kunovice u Uherského Hradiště	TUDU: 2302 58
Zlínský		Stupeň dokumentace: DUSP+PDPS
		Smluvní datum zpracování: 07.05.2023

Stavba:	" Výstavba PZS v km 100,674 (P7961) na trati Brno – Vlárský průsmyk "
Objekt:	SO 11-20-05 Propustek v km 100,665
Stupeň dokumentace:	DUSP + PDPS
Objednatel:	Správa železnic, státní organizace Dlážděná 1003/7, 110 00 Praha 1 - Nové Město v zastoupení: Oblastní ředitelství Ostrava, Muglinova 1038/5, 702 00 Ostrava
Správce mostního objektu:	Správa železnic, státní organizace Oblastní ředitelství Ostrava, Muglinova 1038/5, 702 00 Ostrava
Vlastník mostního objektu:	Správa železnic, státní organizace
Projekt stavby:	MORAVIA CONSULT Olomouc a.s
Odpovědný inženýr projektu:	Ing. Jan Lanč

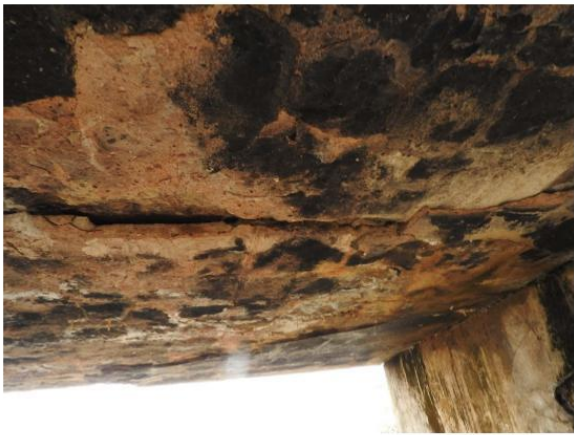
- V podhledu konstrukce vede v betonu velké množství trhlin šířky do 1 mm, se stopami po průsacích vody, s výluhy pojiva, místy se tvoří křusta a krápníky. Omítka je téměř na celé ploše podhledu konstrukce opadaná, beton je místy degradovaný do hloubky až 50 mm. V těchto místech prostupují zabetonované nosníky, které korodují (foto č. 1). Podhled je pravděpodobně celoplošně ožehnutý od ohně a kouře, beton se vydouvá a dále zvětrává a opadáva.

- Stav korozního napadení PKO viditelných částí zabetonovaných nosníků dle předpisu SŽDC S5/4 (ČD): 100% (Ri 5).

<p>Foto č. 1 Konstrukce K 01 – podhled, obnažené nosníky</p>

Sanace se týká podhledu desky zabetonovaných ocelových nosníků. Je zde navržena tato skladba sanační úpravy:

- Odstranění omítky otryskáním vodním paprskem 100-300MPa nebo ručními kladivy
- Dočištění betonových ploch ručními kladivy/vodním paprskem 20MPa
- Ošetření spodních pásnic zabetonovaných nosníků otryskáním.
- Aplikace PKO dle ŘSN+ONS 02 (viz předpis SŽ S5/4) – viz bod 6.7
- Aplikace adhezního-spojovacího můstku na betonové plochy
- Provedení reprofilace povrchu sanační maltou
- Vyrovnání a uzavření povrchu stěrkou
- Aplikace sjednocujícího a ochranného nátěru odolávajícího vodě na betonové povrchy

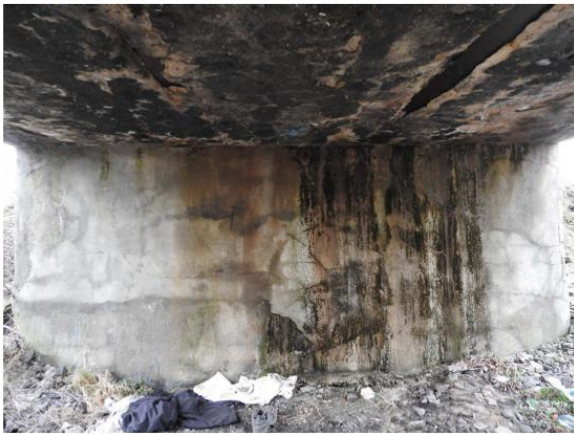
- V úložné spáře nad O 02 je beton degradovaný do hloubky až 50 mm, ze spáry místy roste vegetace. Z úložných spár nad opěrami prostupují výluhy pojiva (foto č. 2).

<p>Foto č. 2 Konstrukce K 01 nad O 01 - průsaky s výluhy pojiva z úložné spáry</p>

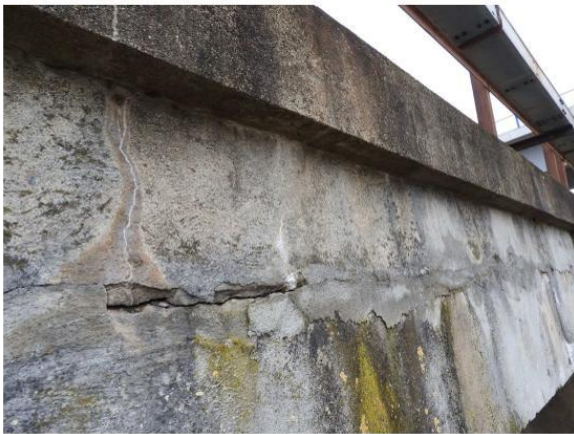
- V obou bočních stranách vedou trhliny až na celou délku konstrukce šířky do 1 mm, část trhlin je sanovaných, ale znovu se projevují (foto č. 3). Z trhlin místy prostupují stopy po průsacích vody. Levá dolní hrana konstrukce je ve střední části vydrolená do hloubky až 50 mm, v délce 1100 mm.

<p>Foto č. 3 Konstrukce K 01 – pravá boční strana, trhliny s výluhy pojiva, opadaná sanace</p>
