INSPEKČNÍ ZPRÁVA

Zjištění výskytu azbestu a/nebo jiných nebezpečných vláken
včetně vzorkování a analýzy rizik

Místo prací: **čtyři objekty Železniční stanice Jihlava-město**

Identifikační číslo Inspekční zprávy: **520970**

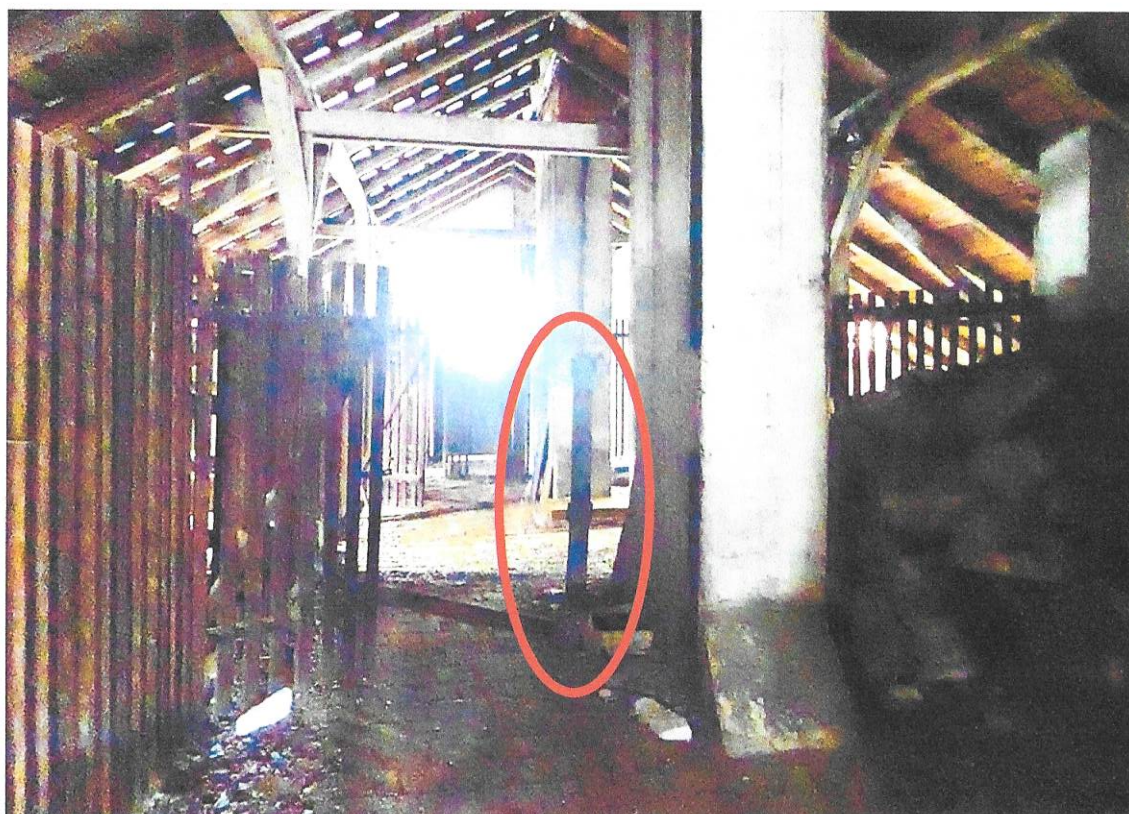
PŘEHLED ODEBRANÝCH A ANALYZOVANÝCH VZORKŮ		
Vzorek č.	Arch. č. AZL	Typ materiálu a místo odběru
1	PR2001659-001	azbestocementová odvětrávací rouha v půdním prostoru výpravní budovy viz Foto č. 2 a 3

Foto č. 2 – Celék.

Lokalizace místa odběru vzorku č. 1. Výpravní budova, 4.NP, půdní prostor vpravo od vstupu. Zbytek azbestocementového odvětrávacího potrubí.

- **Komínové nástavce** jako ukončení komínových těles viz typová Foto č. 4 a 5.
- **Odvětrání kanalizačních stoupaček.** Mohou procházet celou výškou objektu nebo nasedat na stoupací potrubí litinová a vyúsťovat v půdním prostoru, resp. na střeše viz typová Foto č. 2, 3 a 6.

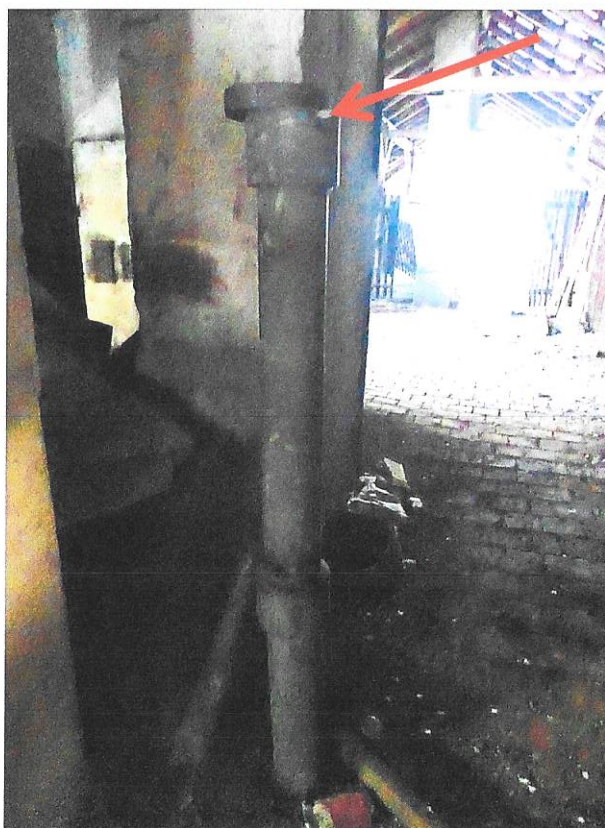
Foto č. 3 – Detail.

Lokalizace místa odběru vzorku č. 1. Výpravní budova, 4.NP, půdní prostor vpravo od vstupu. Zbytek azbestocementového odvětrávacího potrubí.

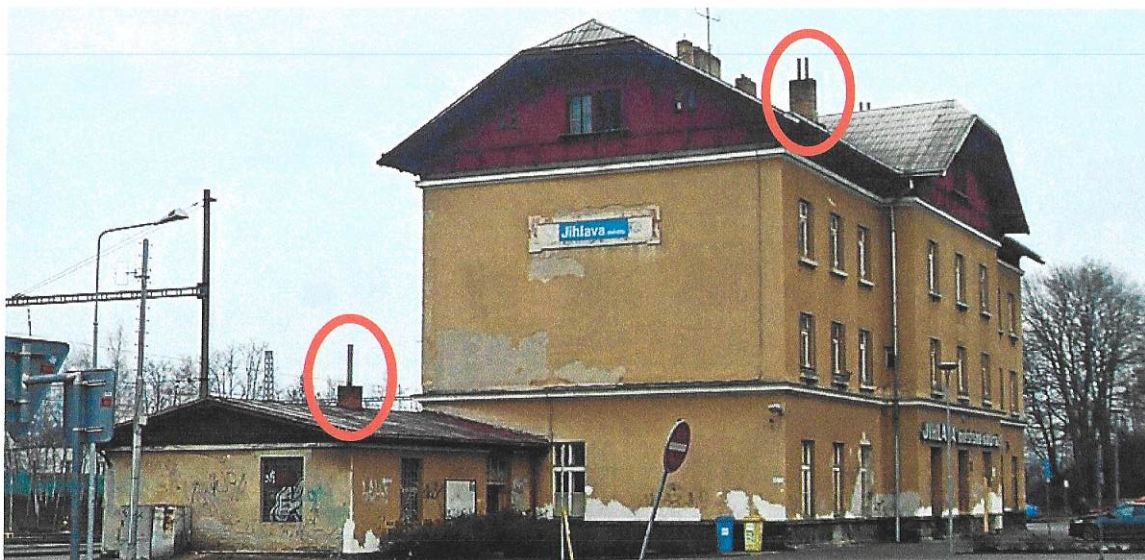
- a) **Azbestocementové roury** (silně vázaný azbestový materiál). Jedná se o roury použité jako kanalizační stoupačky a jejich odvětrání nebo jako komínové nástavce.

Foto č. 4 – Výpravní budova. Azbestocementové roury jako komínové nástavce.

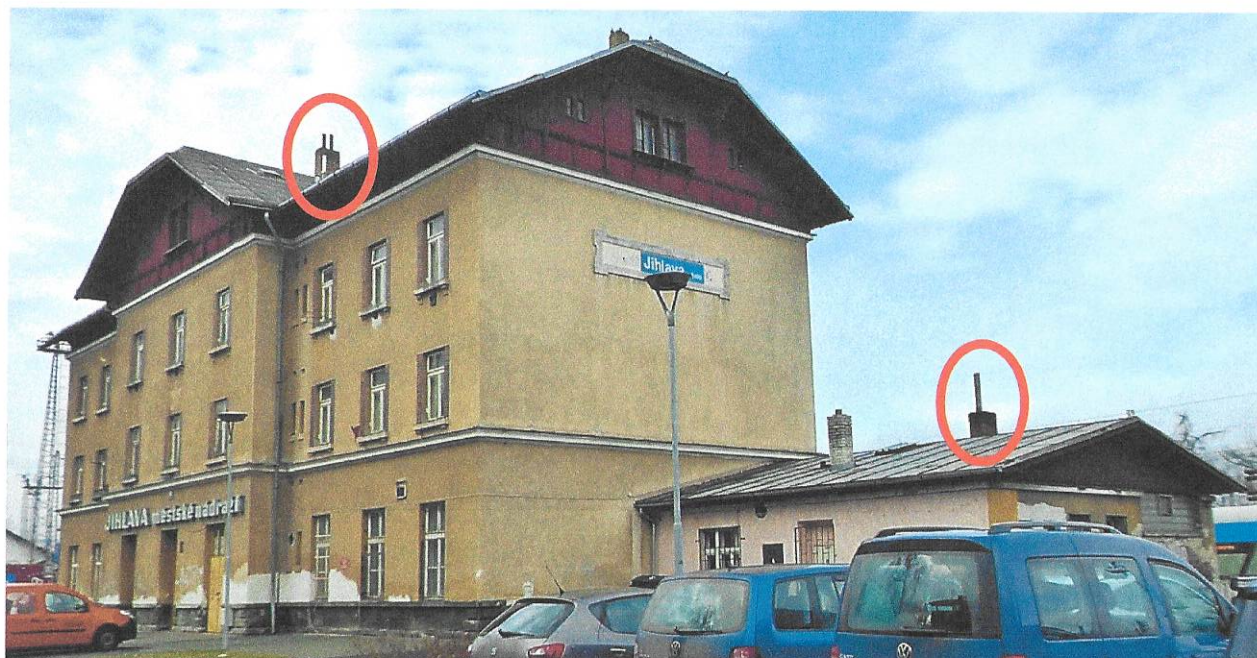
Foto č. 5 – Výpravní budova. Azbestocementové roury jako komínové nástavce.

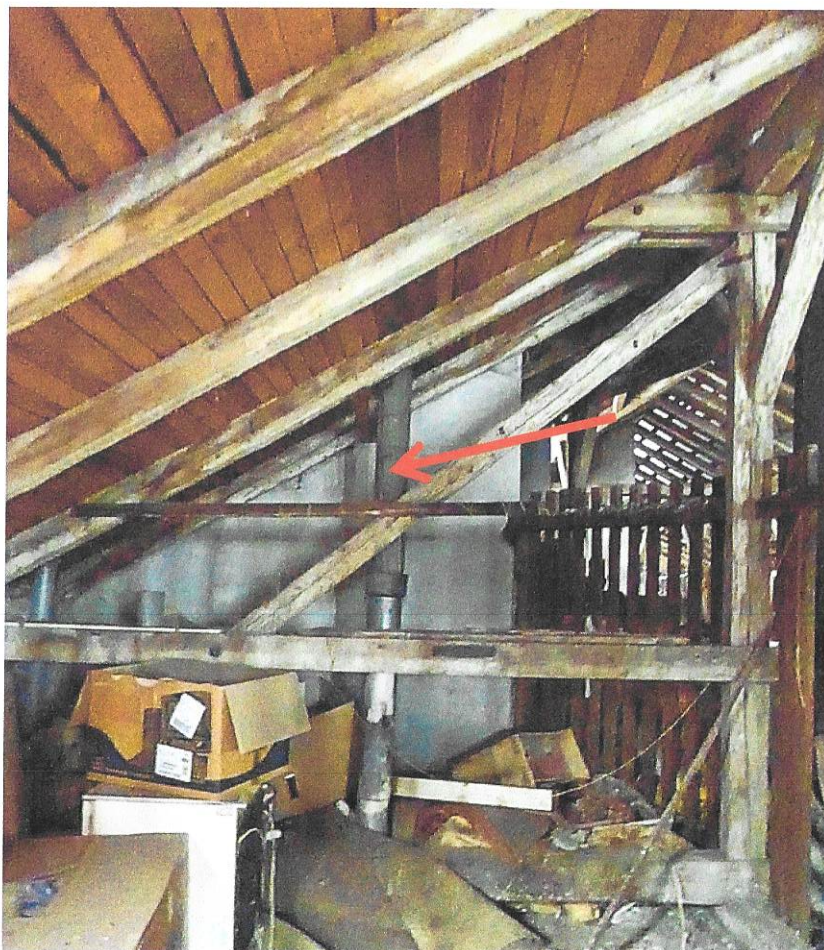
Foto č. 6 – Výpravní budova, půda.
Azbestocementové potrubí pravděpodobně odvětrání kanalizační stoupačky.

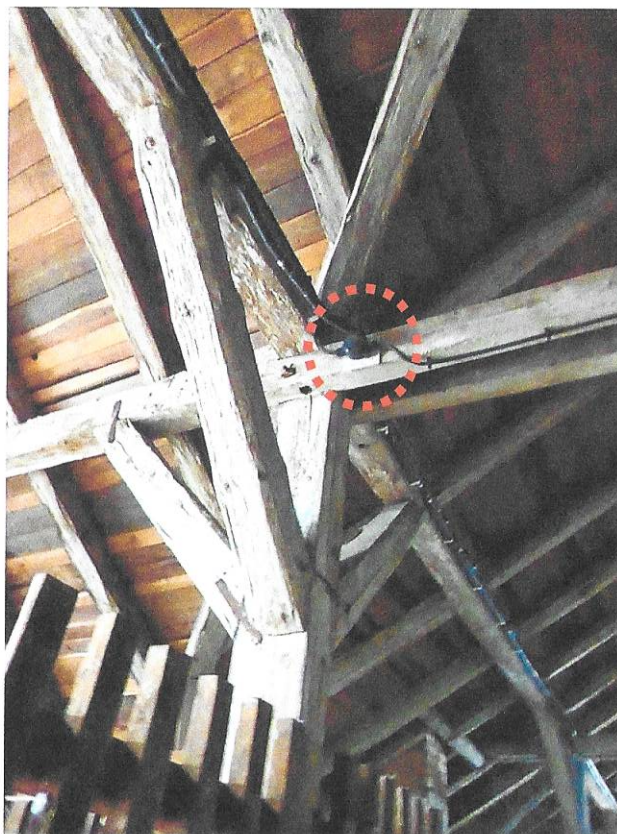
- a) **Podložky pod elektroinstalacemi.** Jedná se o izolační destičky z různých typů vláknitých materiálů. Z bezpečnostních důvodů nebylo možno vzorek odebrat.

- půdní prostory; dřevěné konstrukce viz typová Foto č. 7 a 8.
- bývalý kiosek vpravo od vchodu z ulice; dřevěné obložení stropu viz Foto č. 9.

Foto č. 7 – Výpravní budova, půda. Azbestová podložka pod rozvodnou krabicí.

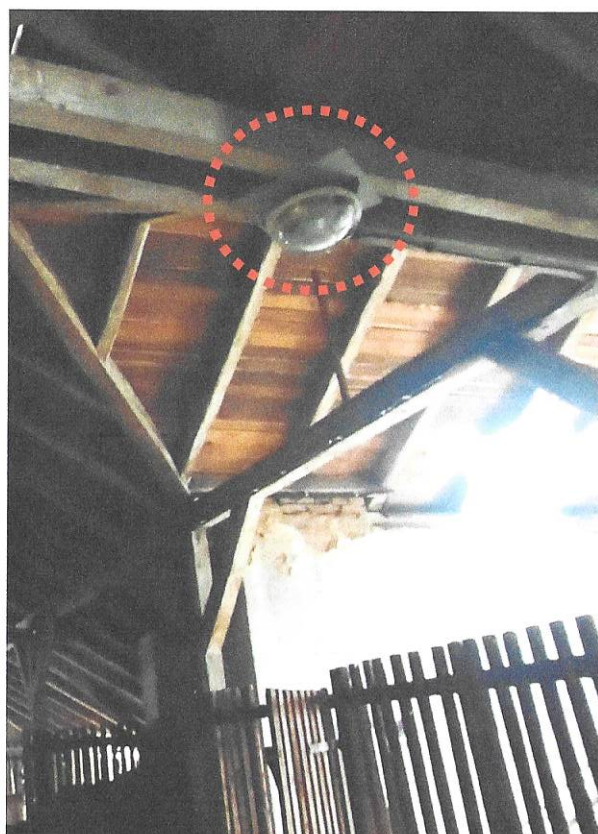
Foto č. 8 – Výpravní budova, půda. Azbestová podložka pod svítidlem.

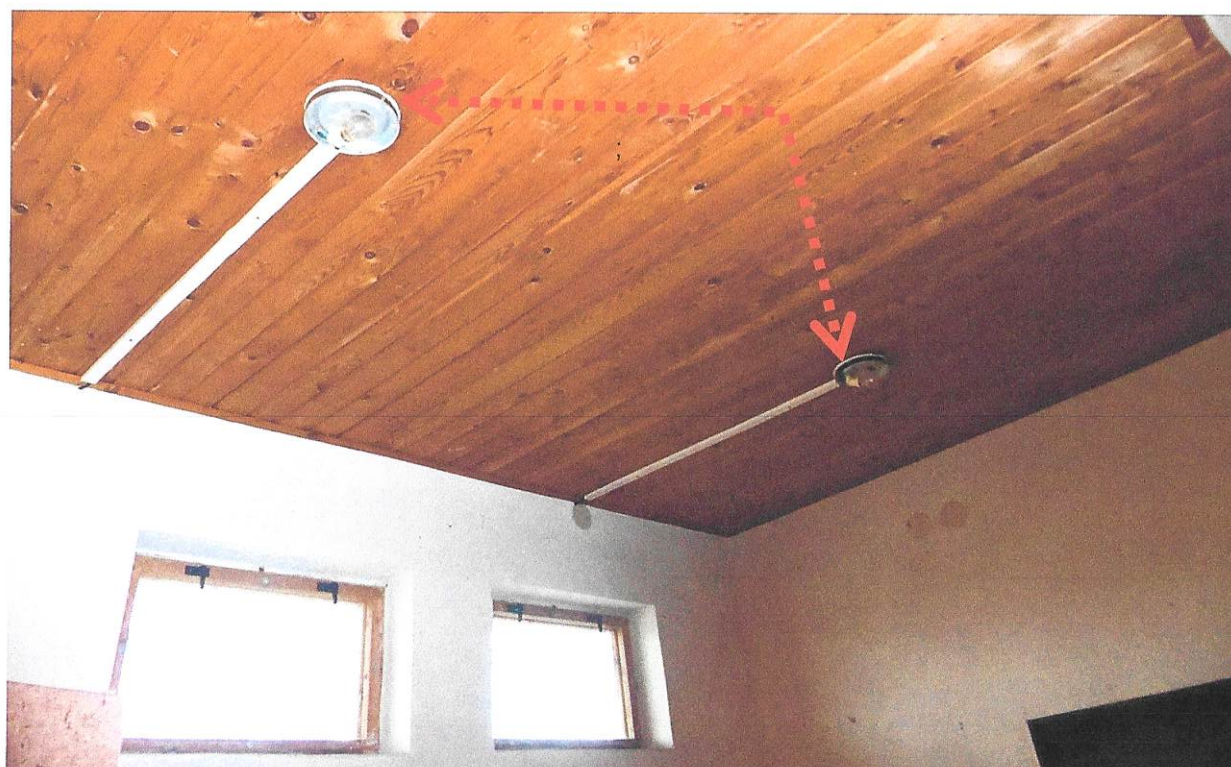
Foto č. 9 – Výpravní budova, bývalý kiosek. Azbestové podložky pod svítidly.

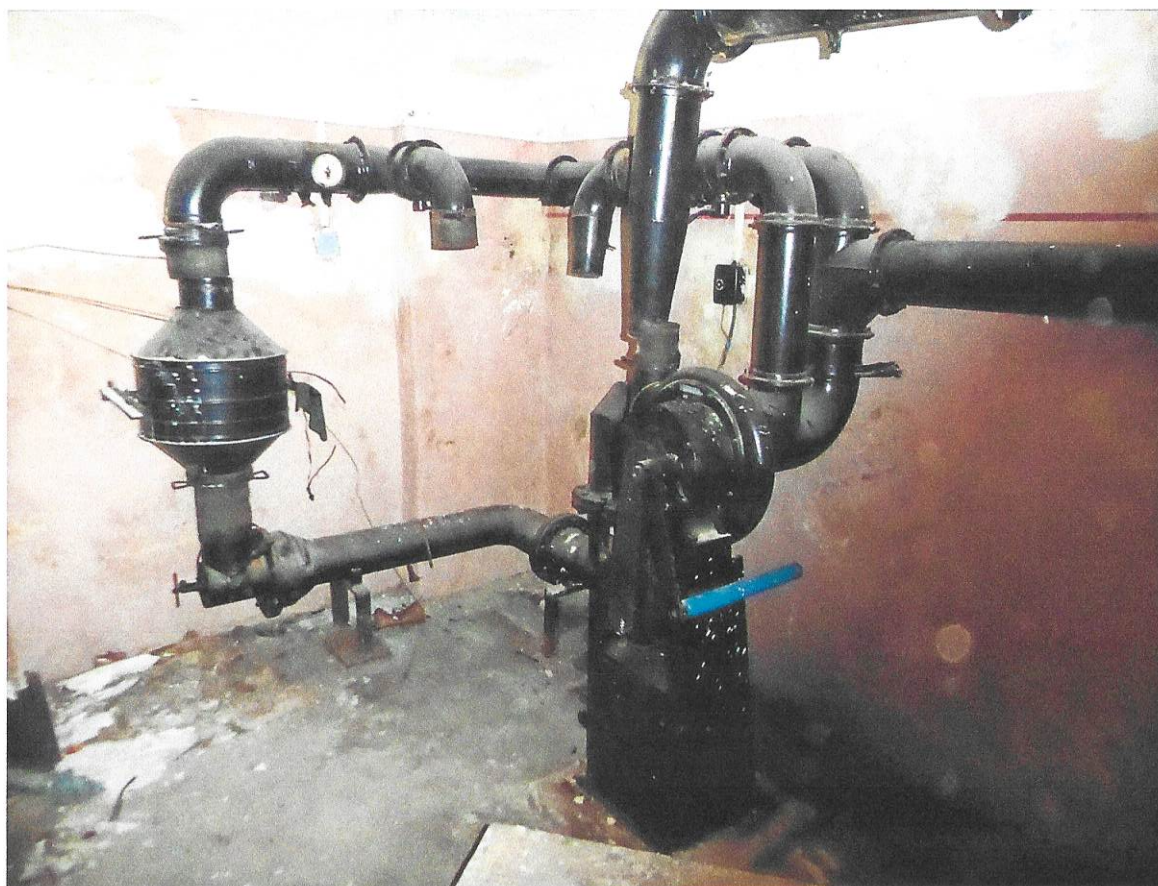
- b) **Těsnění přírub VZT potrubí.** V suterénních prostorách bývalého CO krytu se nalézají nefunkční VZT technologie, jejíž příruby jsou těsněny různými typy těsnění (guma, provazce a plochá těsnění tzv. klingerit). Skutečný typ těsnění je většinou možné zjistit až při demontáži přírub. Skladovaná těsnění nebyla nalezena.

Zjištěná místa výskytu: suterén, prostory bývalého CO krytu viz typová Foto č. 10 a 11.

Foto č. 10 – Výpravní budova, suterén, prostory bývalého CO krytu. VZT technologie, jejíž příruby mohou být těsněny azbestovým těsněním viz Detail níže.

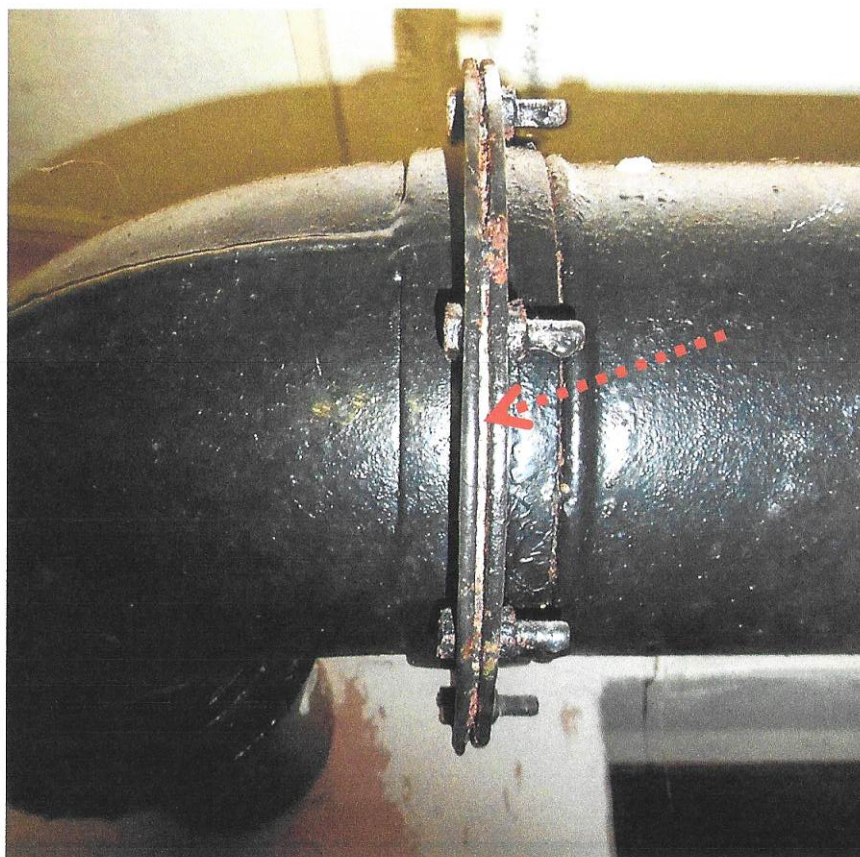
Foto č. 11 – Výpravní budova, suterén, prostory bývalého CO krytu. Detail uložení těsnění v přírubě VZT potrubí.

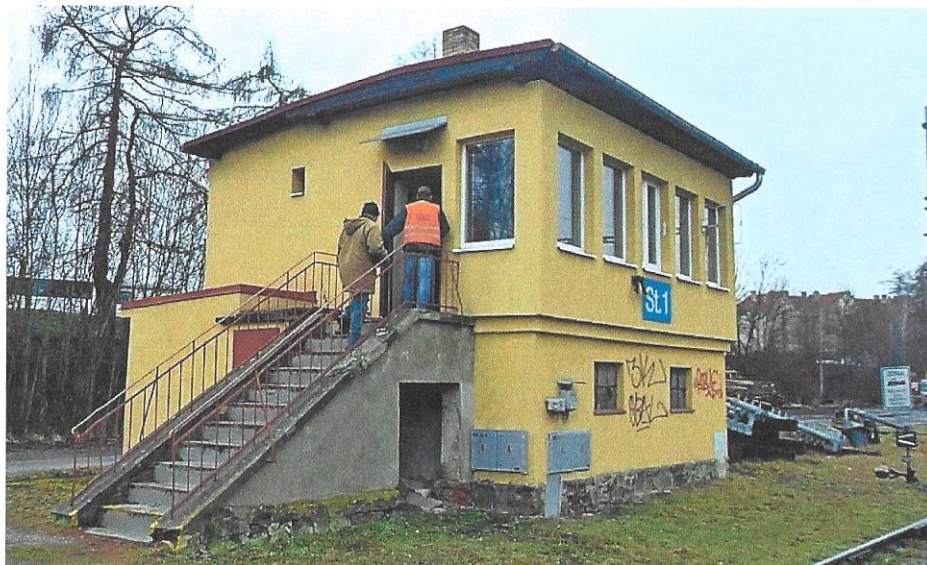
V objektu nebyly nalezeny žádné azbestové materiály ani materiály podezřelé na obsah azbestu.

Foto č. 12 – Pohled na Stavědlo 1 železniční zastávky Jihlava město.

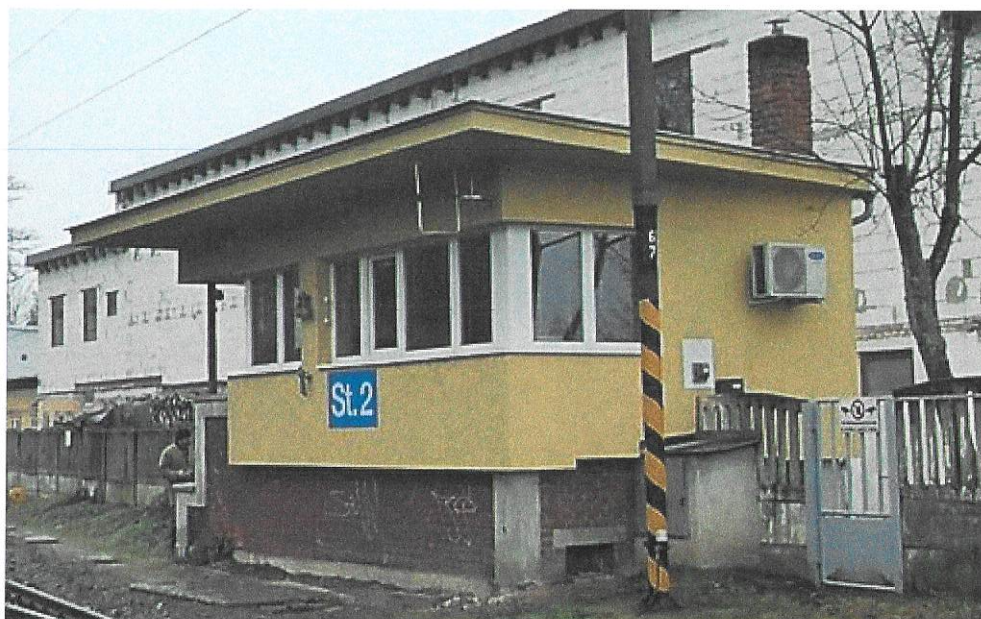
V objektu nebyly nalezeny žádné azbestové materiály ani materiály podezřelé na obsah azbestu.

Foto č. 13 – Pohled na Stavědlo 2 železniční zastávky Jihlava město.

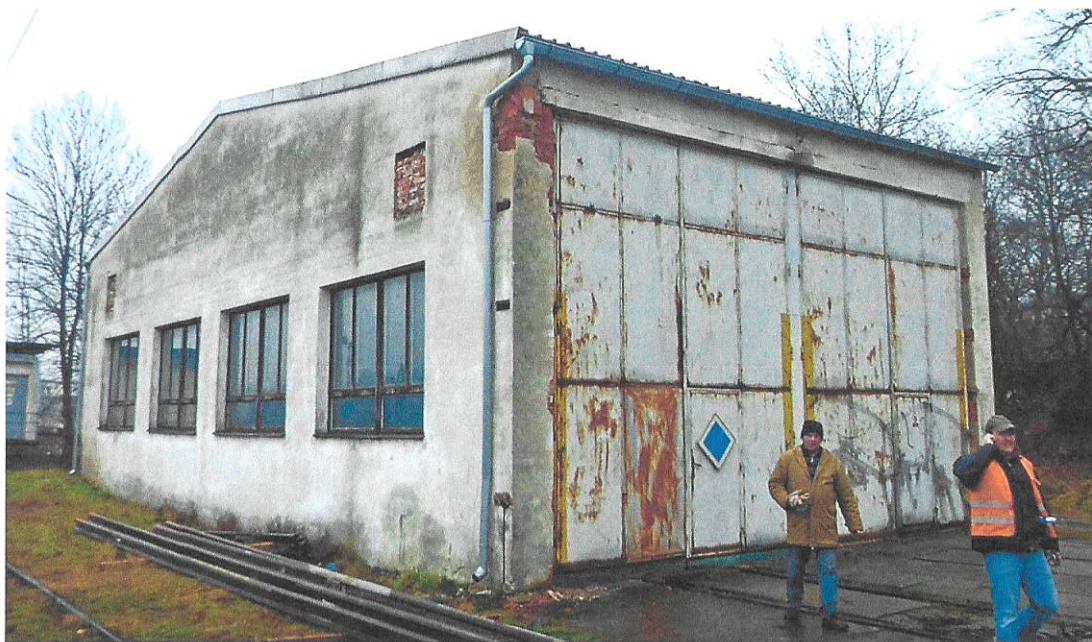
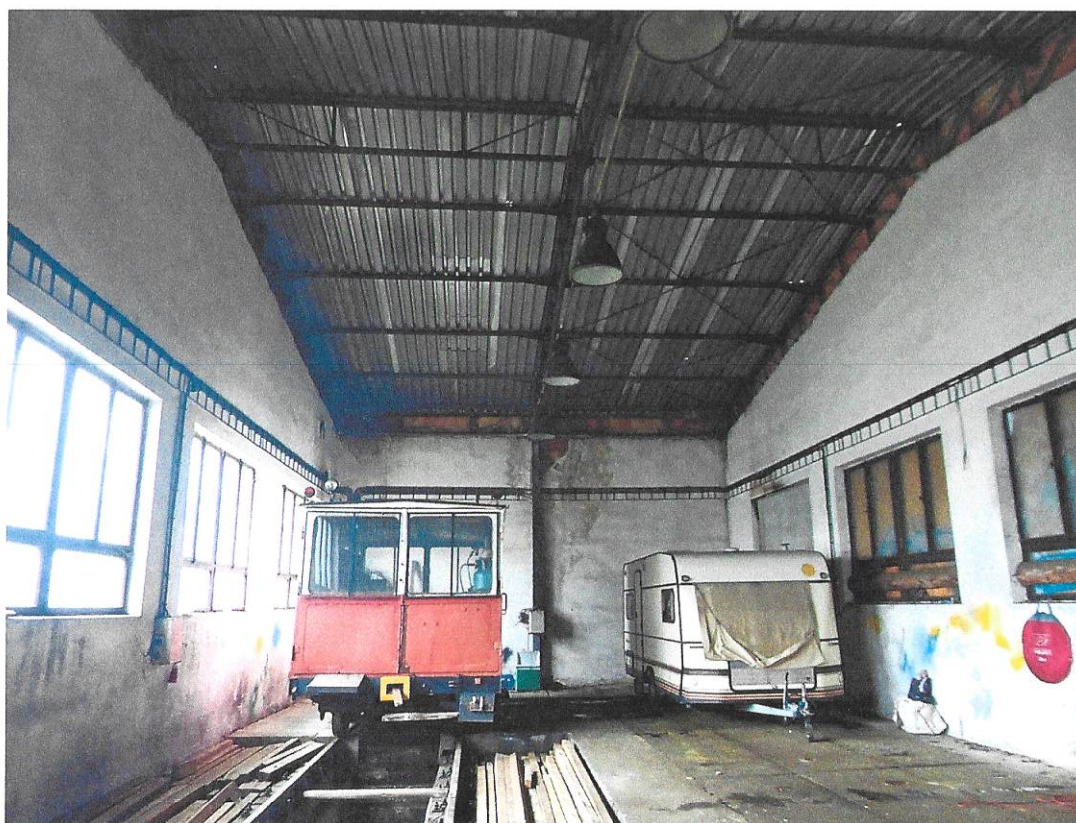
V objektu nebyly nalezeny žádné azbestové materiály ani materiály podezřelé na obsah azbestu.

Foto č. 14 – Pohled na objekt Remízy TO železniční zastávky Jihlava město.

Foto č. 15 – Pohled do vnitřního prostoru objektu Remízy TO železniční zastávky Jihlava město.
