STAVBA: **Rekonstrukce mostu v km 4,894 na trati Brno - Přerov**

OBJEKT: **SO 11-20-01 Most v ev. km 4,894**

Technická zpráva

Dokument: Rekonstrukce mostu v km 4,894 na trati Brno - Přerov – STP - závěrečná zpráva

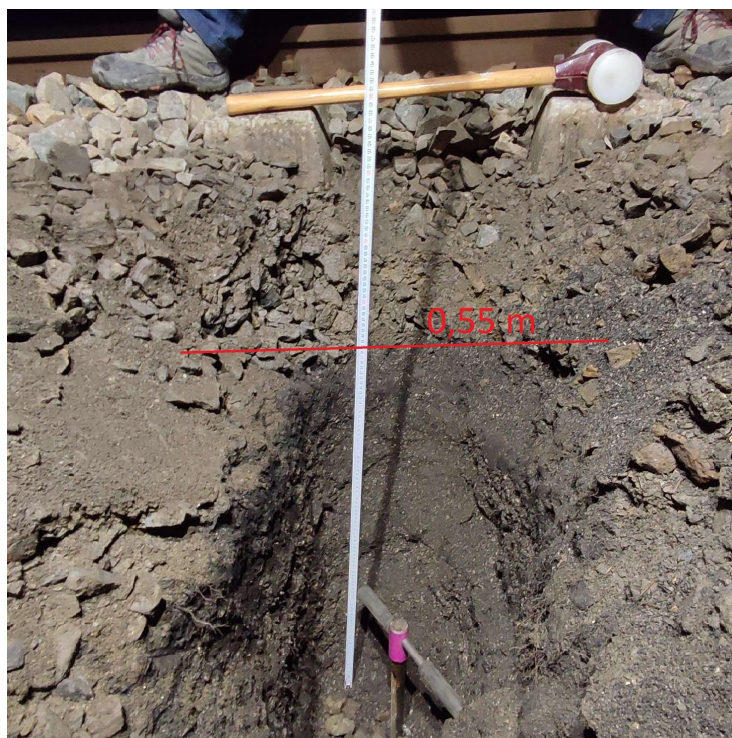
0,55 – 1,6: Popílek s příměsí kusů dřeva, obsahuje kořeny, zavlhlá
(do hloubky 2,4 m popílek ověřen sondýrkou)

Odebraný vzorek KS1 se zvýšeným As a PAU doporučujeme uložit na skládku, materiál vyhovuje limitům ukládky na skládky.

**Fotografie č. 1: Kopaná sonda KS1 (směr Brno)**

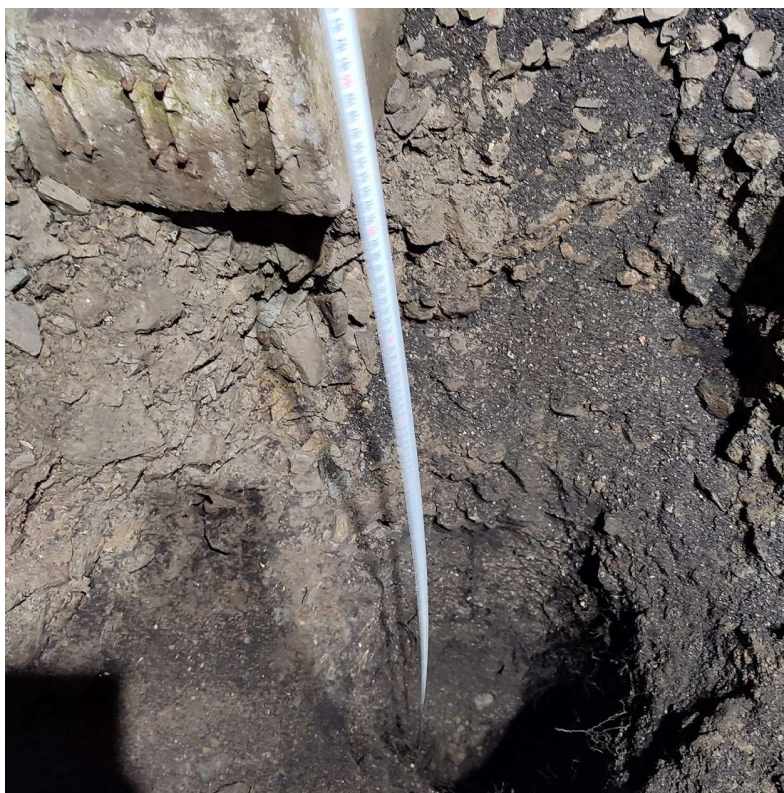
0,6 – 1,8: Popílek s příměsí organiky, obsahuje kořeny, zavlhlá
(do hloubky 2,1 m popílek ověřen sondýrkou)

**Fotografie č. 2: Kopaná sonda KS2 (směr Chrlice)**

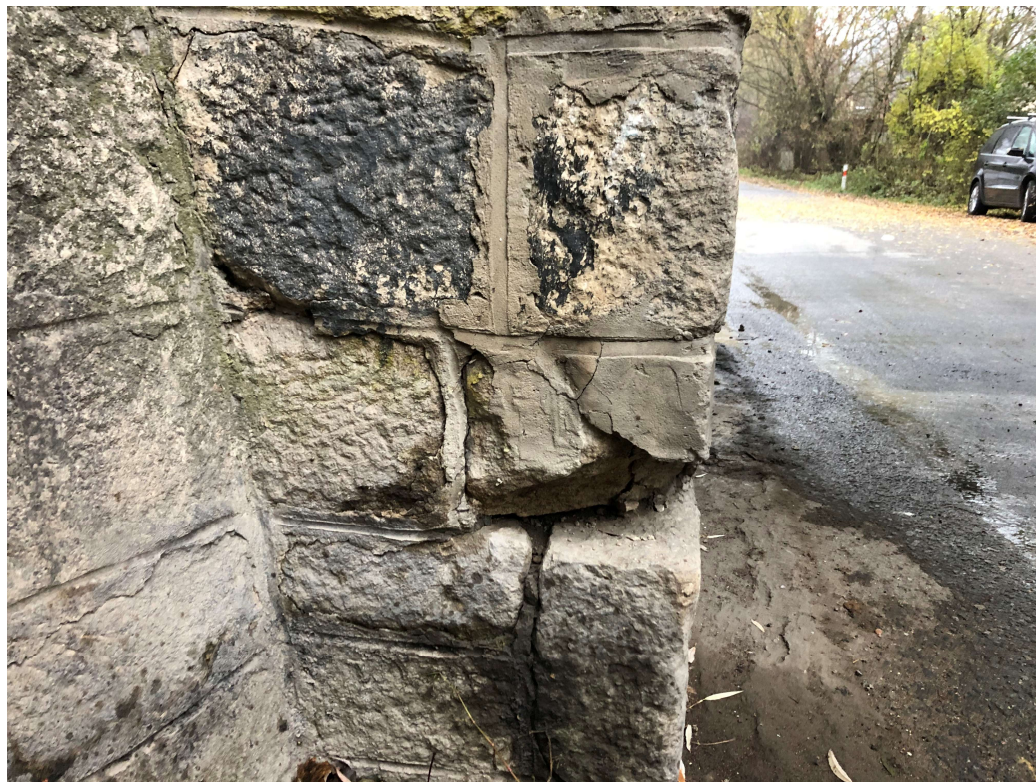
Fotografie č. 3: Detail mechanicky poškozeného nároží, místy je zde vyspravené spárování.

- Odstranění náletových dřevin z okolí kamenné přizdívky a svahového křídla.
- Hloubkové opravy spárování.
- Odvedení vody od spodní stavby, aby nedocházelo k narušování kamenného zdiva zatékáním této povrchové vody do zdiva nebo do podloží a následnému pohybu svahu.
- Sanace ŽB římsy, aby nadále nedocházelo k degradaci výztuže a narušení konstrukce.
- Vyčištění zanesených odvodňovacích trubek klenby od náletových rostlin.

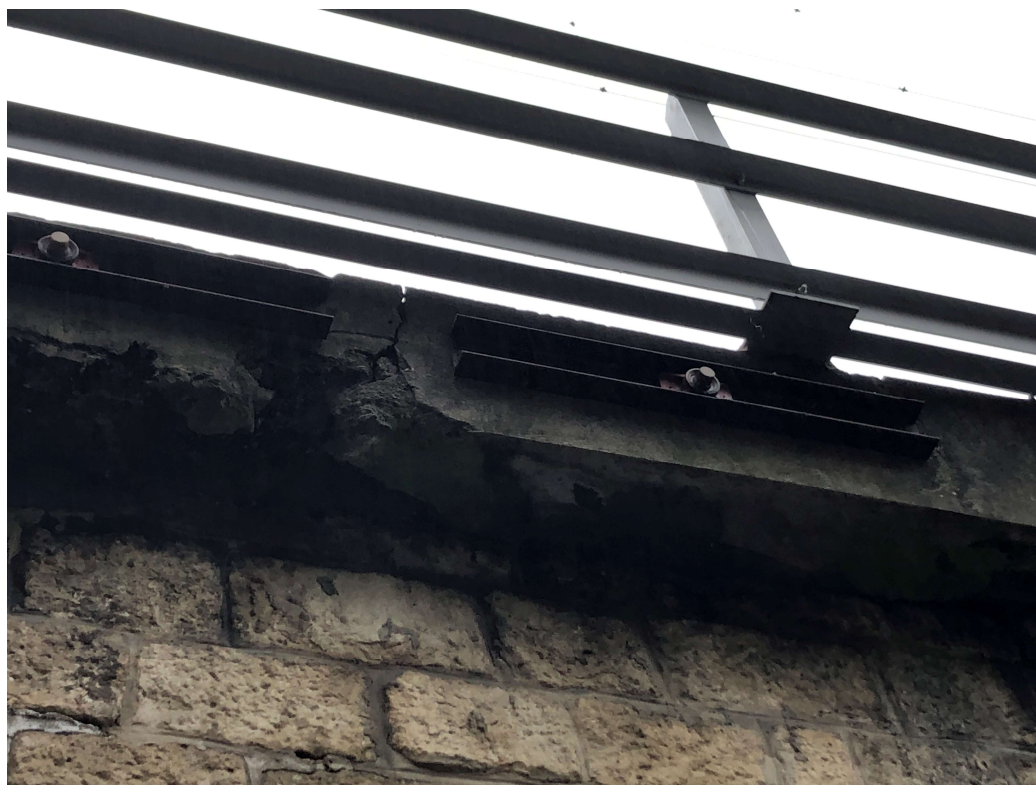
- Místy degradované nebo zcela chybějící spárování.
- Mechanicky poškozené nároží opěry.
- Mechanicky poškozené kamenné kvádry od projíždějících nadměrně vysokých nákladních automobilů.
- Místy povrchově zvětralé kamenné zdivo.
- Zanesené vyústění odvodňovací trubky klenby náletovými rostlinami.
- Degradace výztuže ŽB římsy díky dotaci srážkové vody do porušené konstrukce.

Fotografie č. 4: Pohled na poškozenou ŽB římsu.

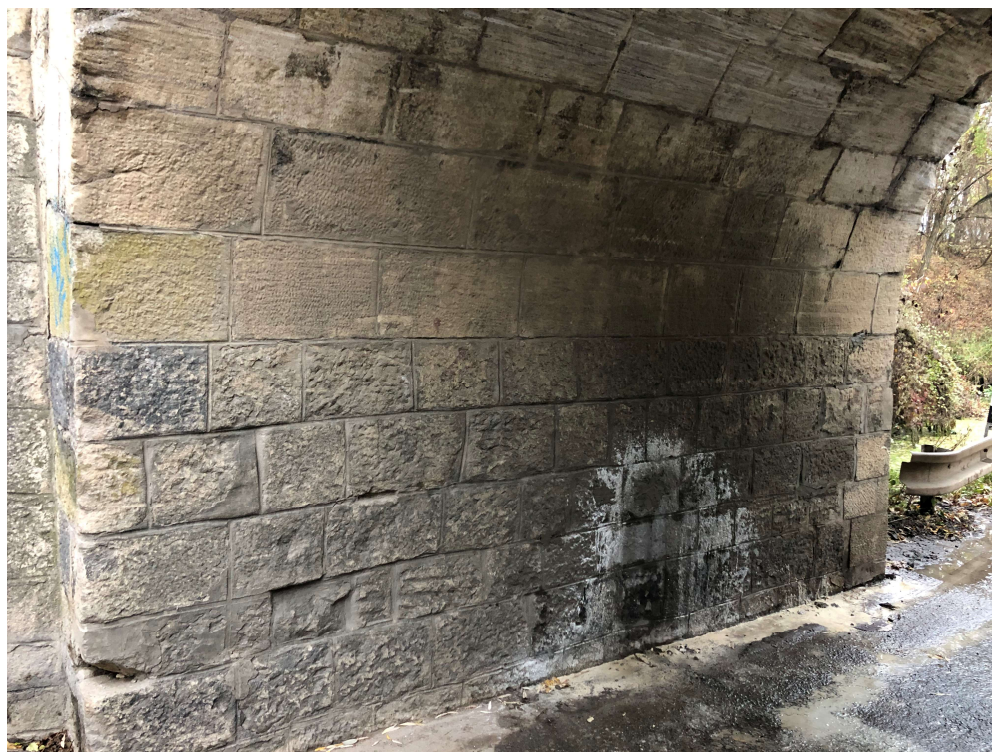
Spárování mostu je místy degradované nebo lokálně vydrolené. V některých částech je spárování vyspraveno.

Kamenné kvádry klenby jsou mechanicky poškozeny od projíždějících nákladních vozů, stejně tak nároží kamenného zdiva.

Fotografie č. 5: Pohled na opěru mostu ve směru Brno hl. n. Místy degradované spárování, mechanické poškození podhledu klenby.

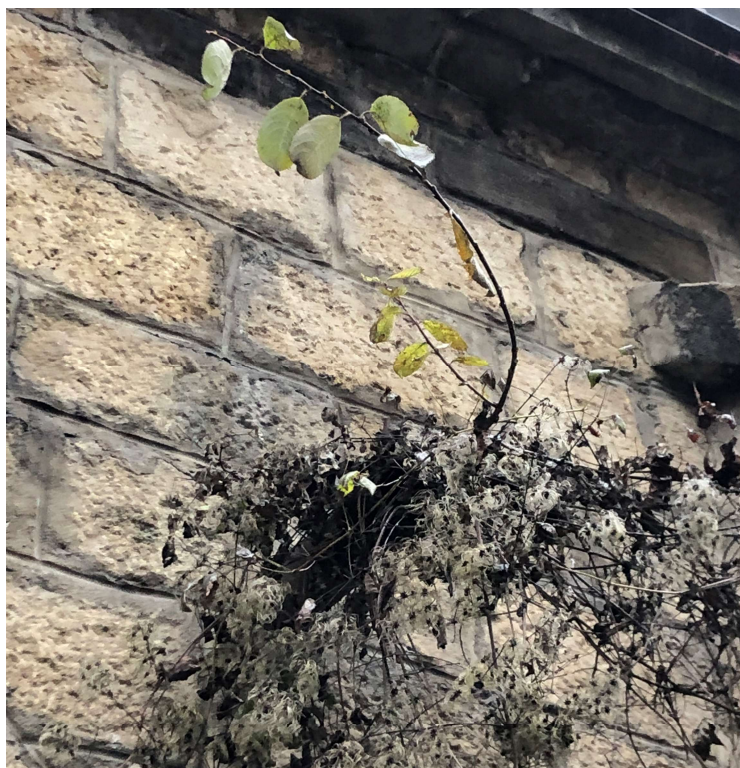
Odvodňovací trubka klenby je silně zanesená a vyrůstají z ní náletové rostliny.

Fotografie č. 6: Pohled na zanesené vyústění odvodnění klenby mostu, ze kterého vyrůstají náletové rostliny.

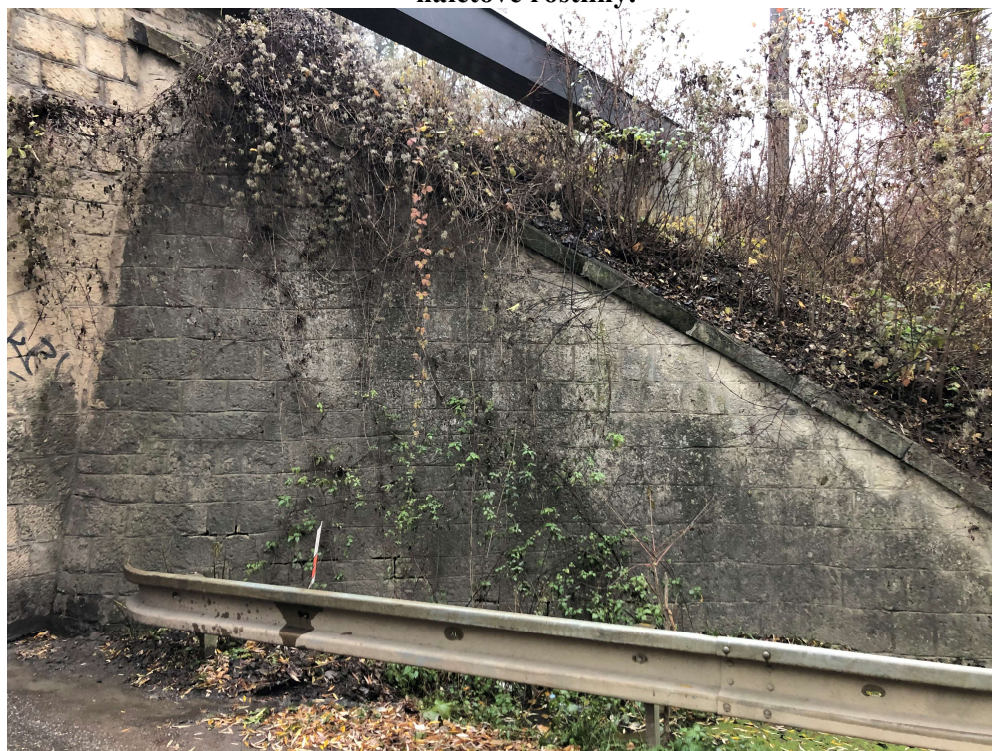
Fotografie č. 7: Pohled na pravé křídlo opěry ve směru na Brno hl. n. Místa degradované nebo vypadané spárování.

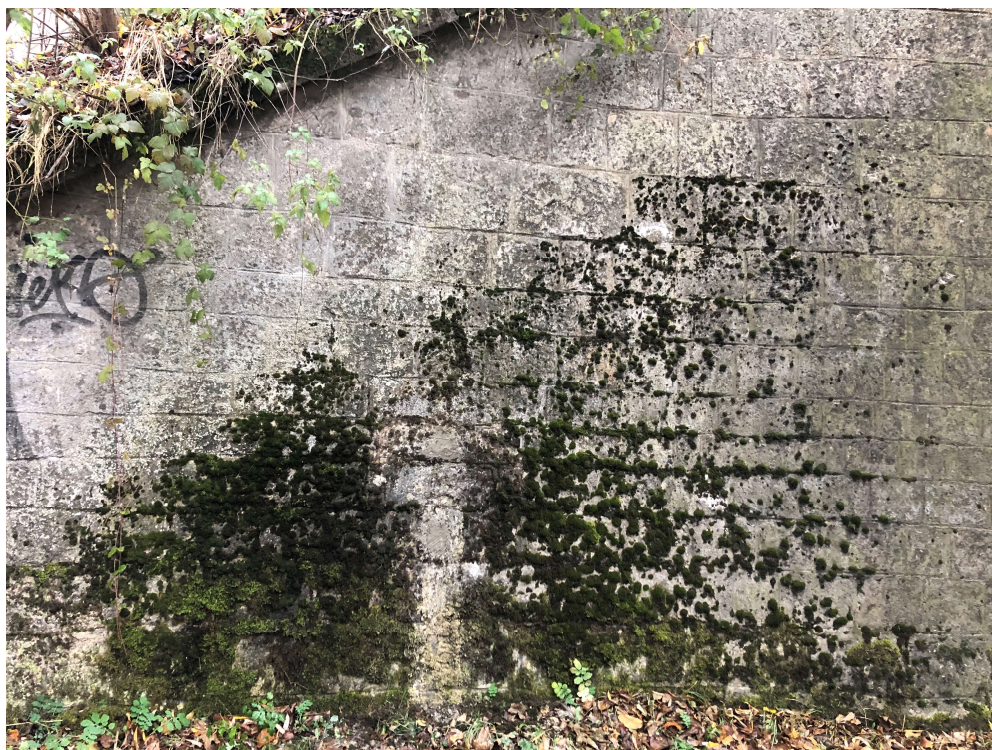
Fotografie č. 8: Pohled na levé křídlo opěry ve směru na Brno Chrlice. Místa degradované nebo vypadané spárování.

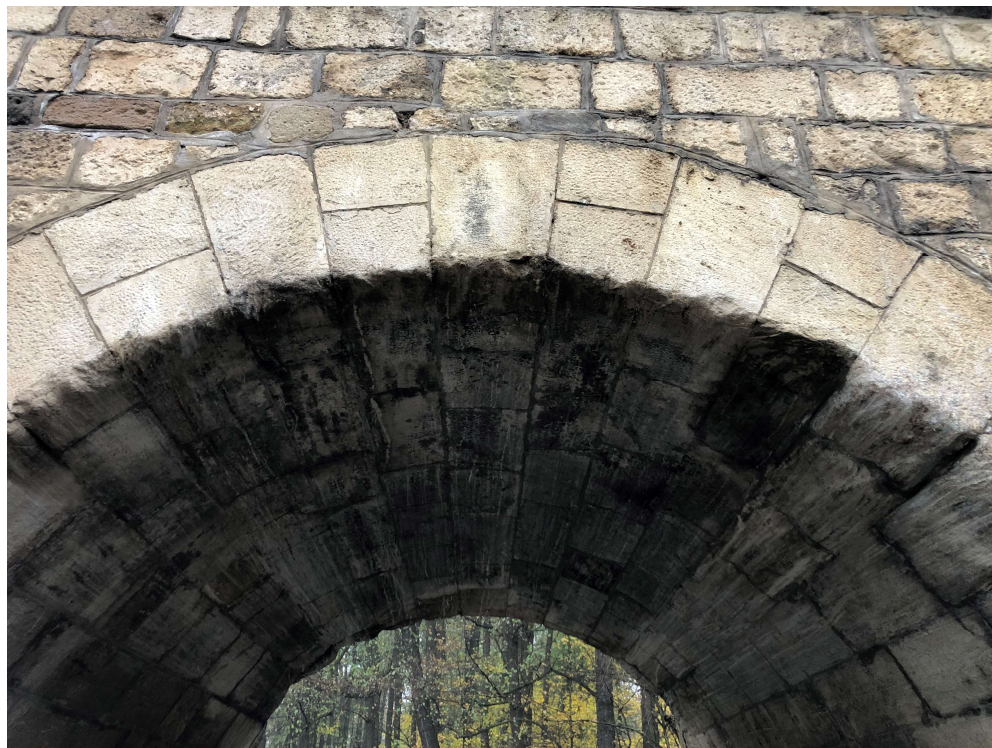
Fotografie č. 9: Pohled na kamennou klenbu. Je zde patrné mechanické poškození podhledu klenby od projíždějících nákladních vozů.
