TÚDÚ 2191 Hrubá Voda – Domašov nad Bystřicí

Vypracoval: Ing. Petr Koleňák		Zodp. projektant: Ing. Jiří Nesl	Kontroloval: Ing. Stanislav Štábl	 	
Kraj: Olomoucký		Traťový úsek/Obec: Hrubá Voda – Domašov nad Bystřicí			
Investor Správa železnic státní organizace; Dlážděná 1003/7; 110 Praha 1					
Akce:					
Zajištění skalních masivů na trati Hlubočky–Hrubá Voda–Domašov nad Bystřicí Závěrečná zpráva geotechnického průzkumu				Formát	A4
				Datum	03/2021
				Účel	PDPS
				Č. zakázky	3110-19-163
				Změna	Č. kopie
				Měřítko	
Obsah výkresu: GEOTECHNICKÝ PRŮZKUM				Část dokumentace B.2	Č. výkresu

Zpracovaný geotechnický průzkum, byl proveden pro mapování a dokumentaci stavu skalních svahů a geotechnických rizik stavby „**Zajištění skalních masívů na trati Hlubočky – Hrubá voda – Domašov nad Bystřicí**“.

Název stavby:	Zajištění skalních masívů na trati Hlubočky – Hrubá voda – Domašov nad Bystřicí
Místo stavby:	kraj Olomoucký, okres Olomouc, Hlubočky
Traťový úsek:	Hlubočky – Domašov
Katastrální území:	Hrubá Voda (648 591)
Účel stavby:	Zajištění bezpečnosti provozu na železniční trati ve vazbě na nestabilní skalní svahy

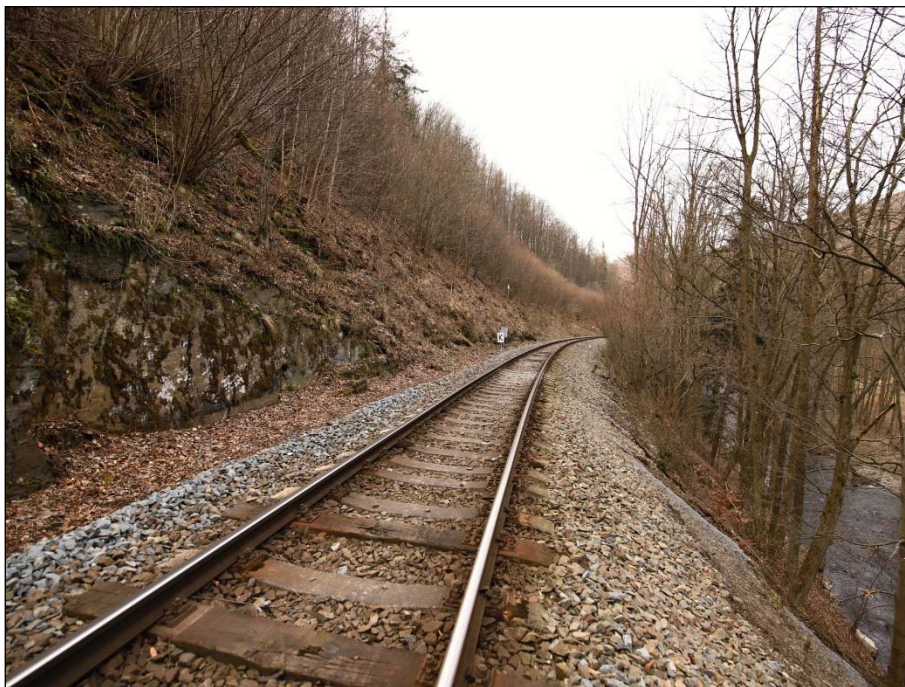
Obrázek 1: pohled na začátek úseku směr Hlubočky, tvar zářezu a hustota náletů ve vegetačním klidu

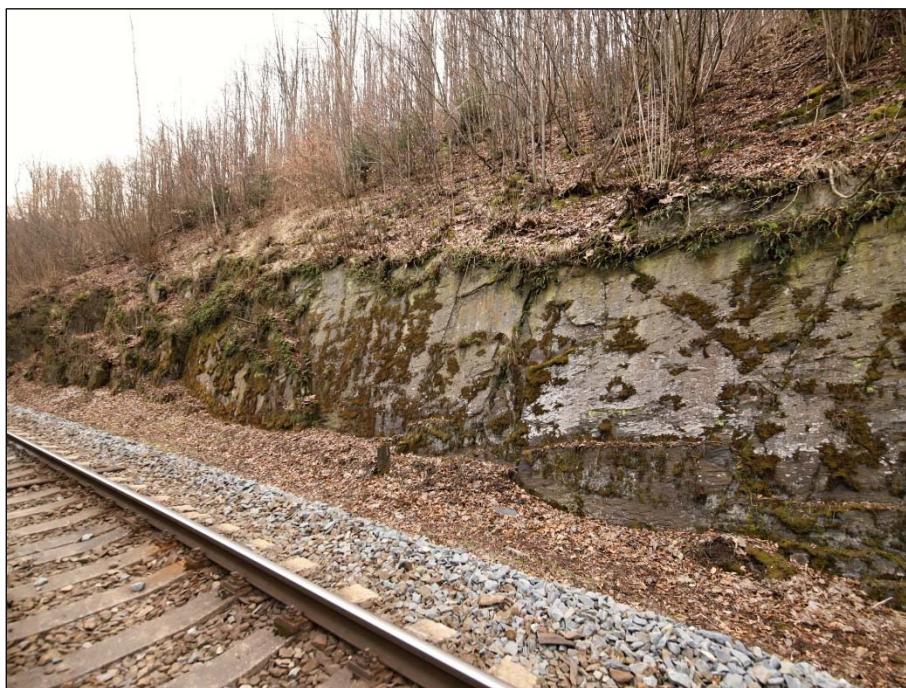
V km 22,140 – 22,215 je skalní stěna od paty do výšky 3,5 – 4 m tvořena skalním odřezem v 80°. Za horní hranou cca ve 4 m skalní stěna přechází do zemního svahu, kde není zřetelný přechod díky vegetačnímu krytu.

Obrázek 2: pohled na pravostrannou skalní stěnu v km 22,180- 22,220, viditelné nálety za horní hranou se zaneseným akumulacním prostorem

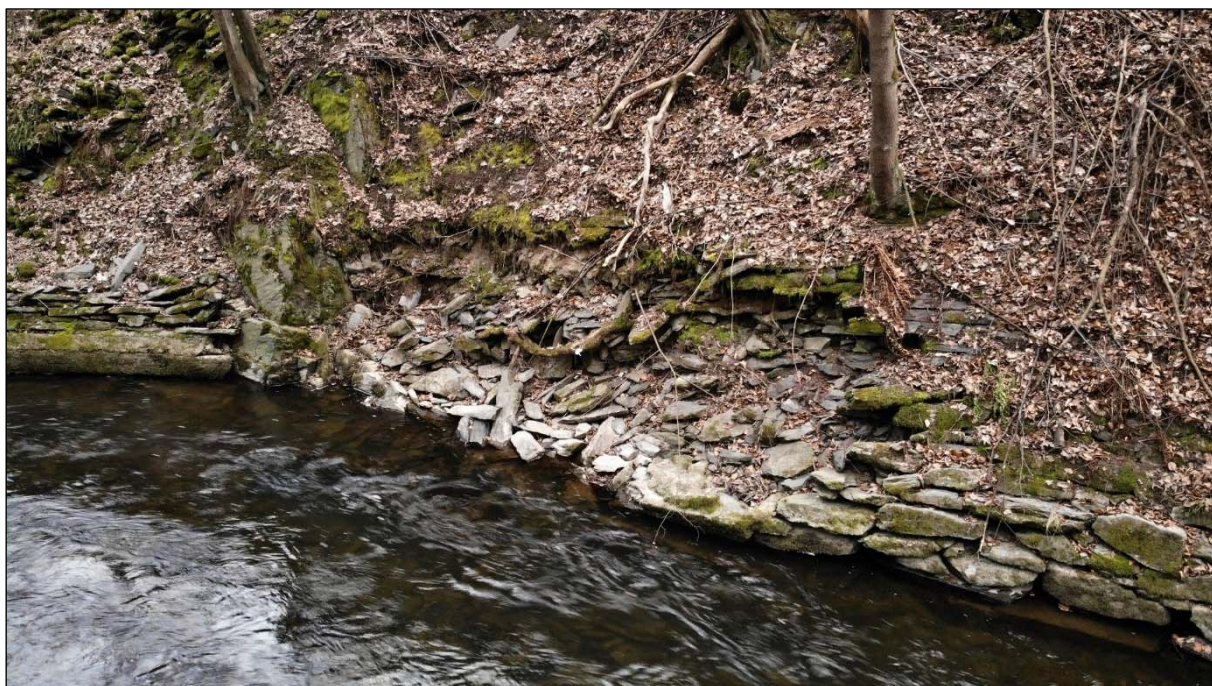
Obrázek 3: na levé straně v km 2,250 pata svahu v km 2,250 kde na horní hraně začíná drážní těleso

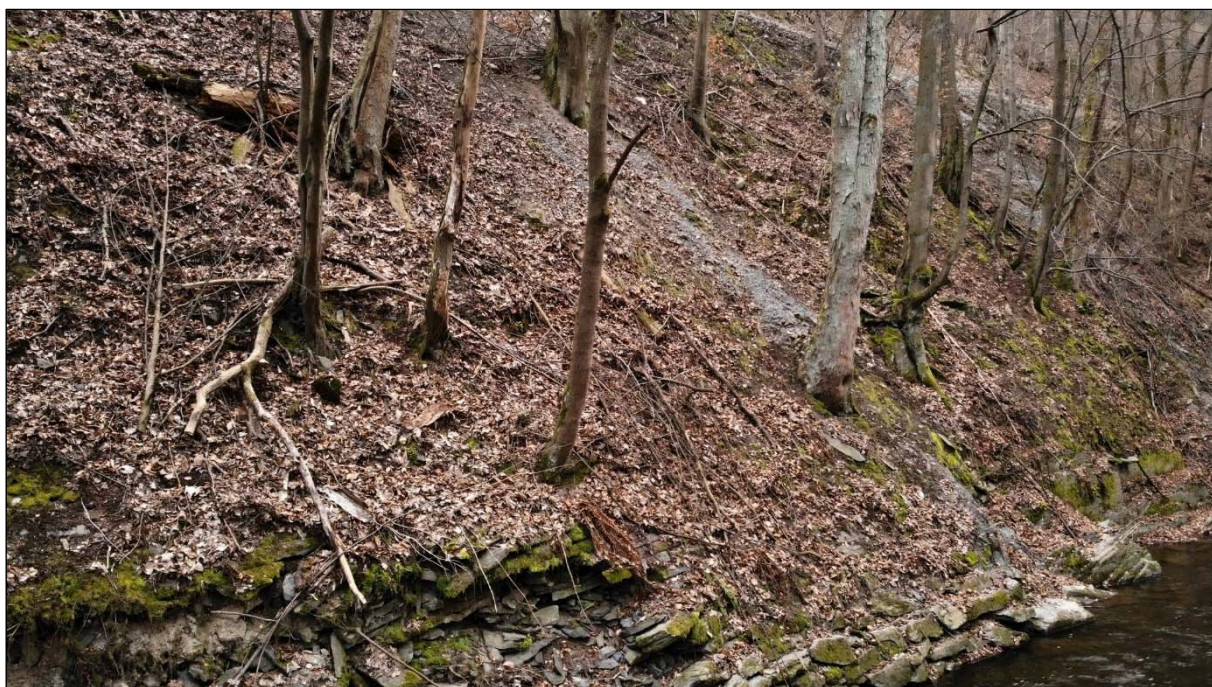
Obrázek 4: v km 22.245 zemní svah ve spodní části zakončený volně loženým kamenem

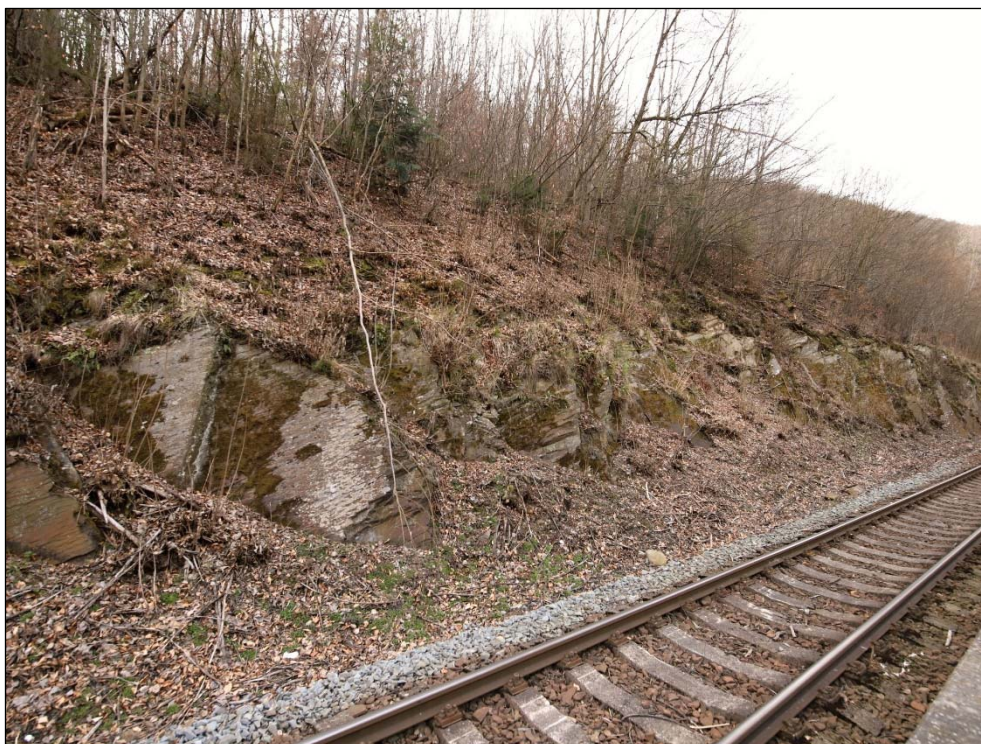
V km 22,215 – 22,400 je tato část objektu tvořena skalními blokovými výchozy. Výchozy jsou ve spodní části zasypané degradovaným materiálem z horní části svahu charakteru šterku v kombinaci se zemínou. Pod velmi hustým porostem svah přechází postupně ze skalního svahu do zemního svahu ve vyšších partiích. U celého úseku doporučujeme očištění skalního svahu a odtěžení rozvolněného materiálu v horních partiích.

Obrázek 5: pohled na pravostranný skalní svah v km 22,260 - 22,320, skalní svah s rozvolněným materiálem, akumulací zanesený opa dawkami z vyšších partií svahu

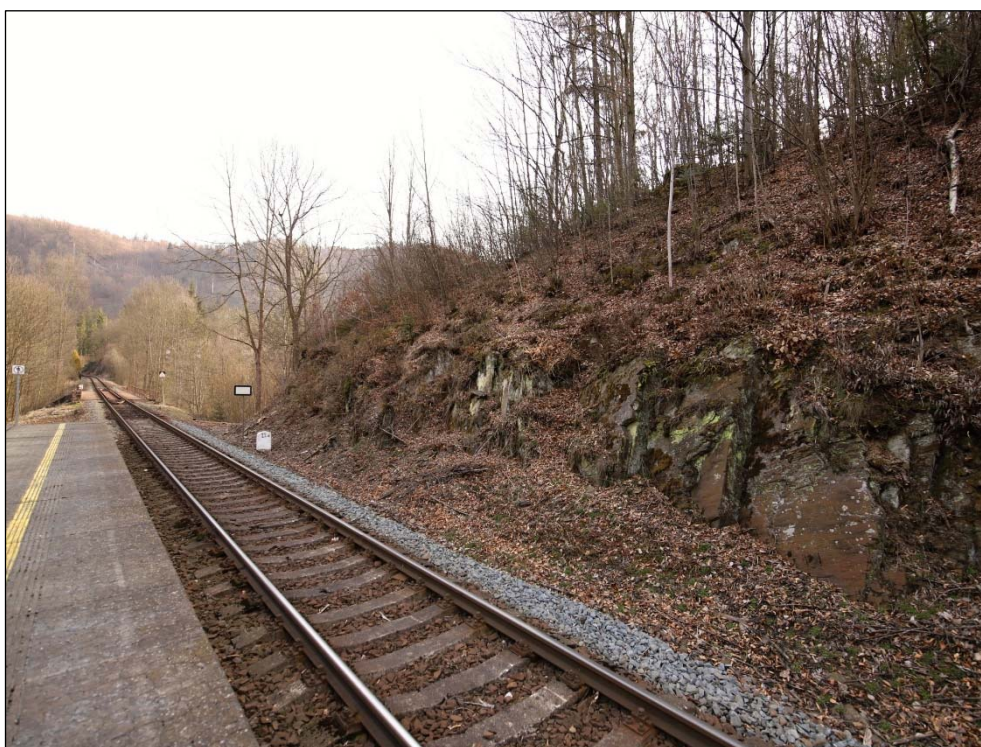
Obrázek 6: pohled na pravostranný skalní svah v km 22,360- 22,400, velmi degradovaný skalní svah vlivem srážkové vodní aktivity s kombinací mrazových cyklů

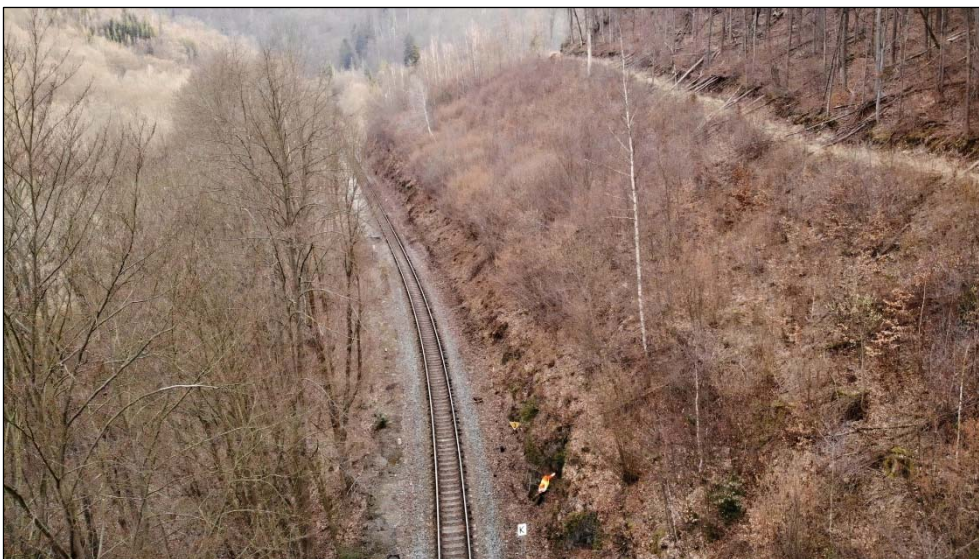
Obrázek 7: pohled na pravostranný skalní svah v km 22,150- 22,400, skalní svah který přechází do zemního svahu

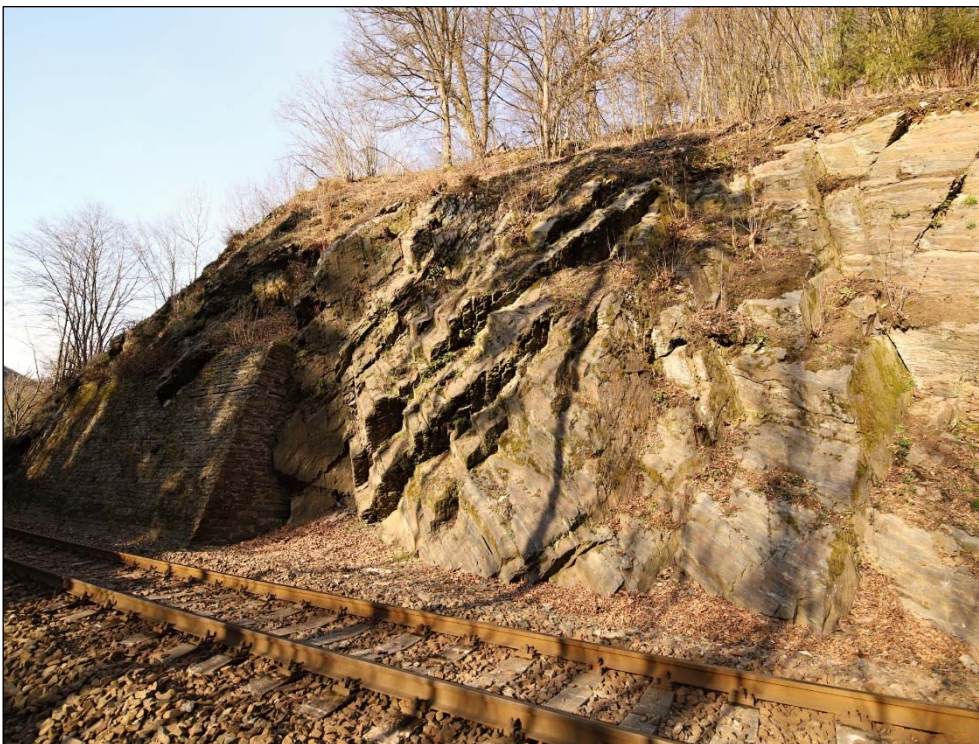
Obrázek 8: pohled na levou stranu oboustranného skalního zářezu v km 22,630- 22,665, skalní stěna nad zárubní zdi a horní část zárubní zdi je velmi degradována, na skalním masiv jsou potencionálně nestabilní části oddělené od mateřské části, v akumulčním prostoru je napadáný drobný materiál do velikosti fotbalového míče

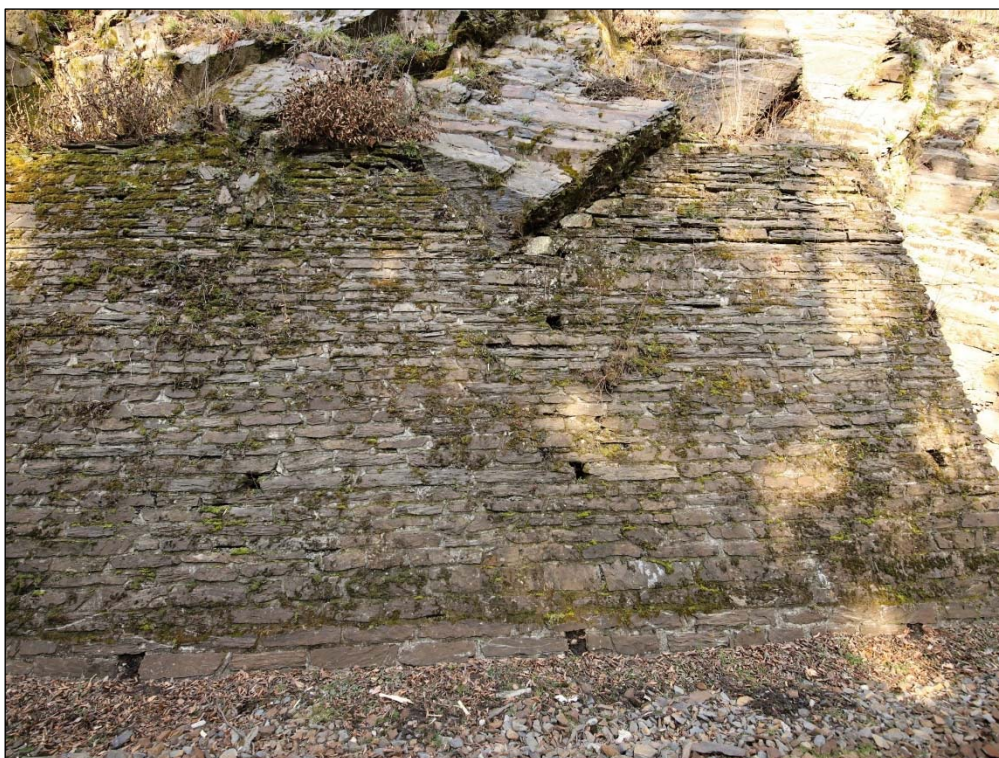
V km 22,633 – 22,647 se v tomto staničení nachází stávající zídka, která je v horní třetině vlivem kombinace mrazových cyklů a vodní eroze narušena a prorostlá porostem. Nad zídkou je místy rozvolněný materiál, který je potřeba z důvodů bezpečnosti.

Obrázek 9: zárubní zed' na levé straně oboustranného zářezu v km 22,633- 22,647 s viditelnou narušenou horní hranou, která je vytlačována mrazovými cykly,

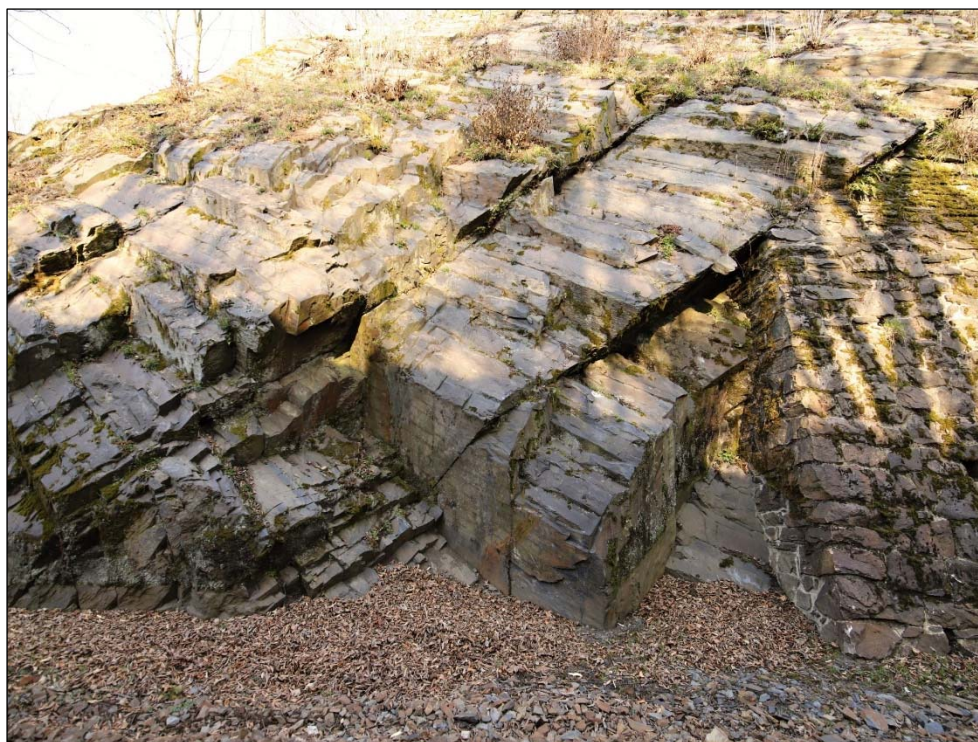
Obrázek 10: skalní masiv navazující na zárubní zed' v km 22,633, skalní masiv s rozvolněnými bloky, které jsou odděleny od mateřské části

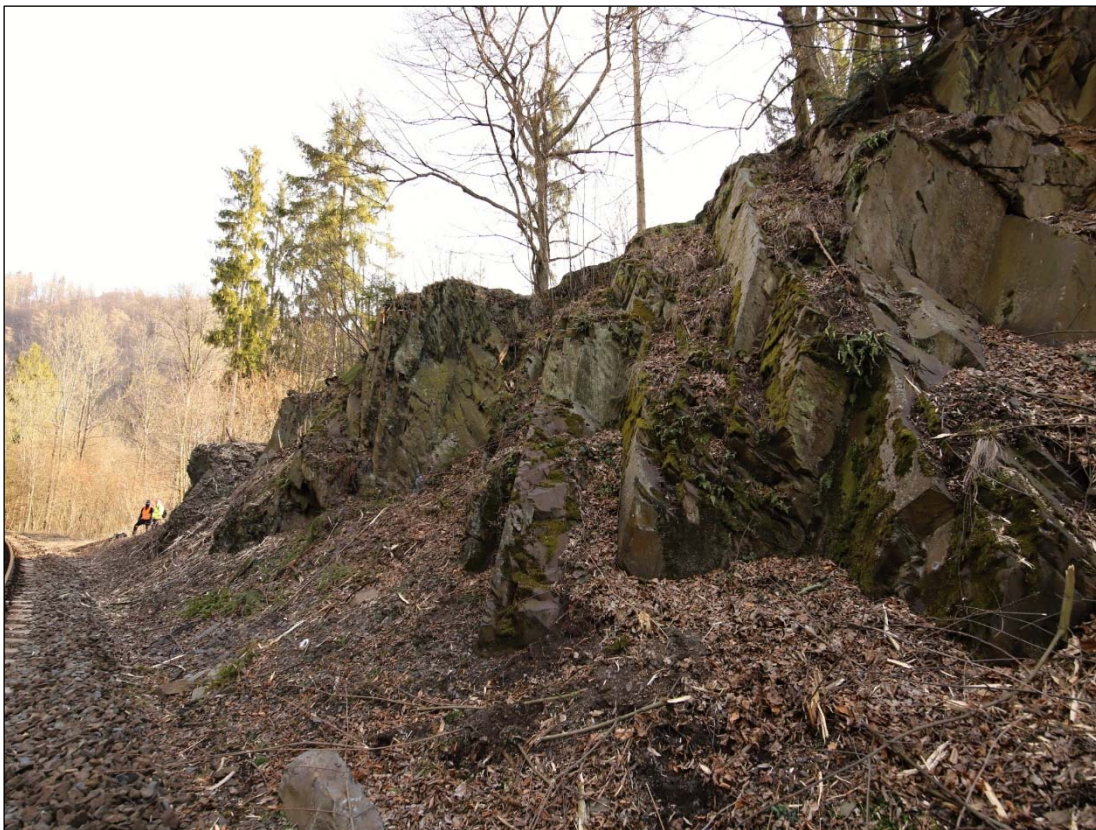
V km 22,609 – 22,670 na pravé straně se nachází skalní výchozy uložené do skalního svahu v rozmezí 30°–35°. V horních partiích je díky kořenovému systému urychlená degradace, kterou způsobují kořeny, které rozevírají puklinový systém a tvoří velké množství rozrušeného materiálu. Skalní svah je lokálně tvořen suťovým polem, které končí až v akumulčním prostoru a zaplnilo odvodňovací rigol.

Obrázek 11: pravá strana oboustranného zářezu v km 22,630 – 22,665, velmi degradované části skalní masivu, v akumulacním prostoru viditelný opad o velikosti čtyř fotbalových míčů

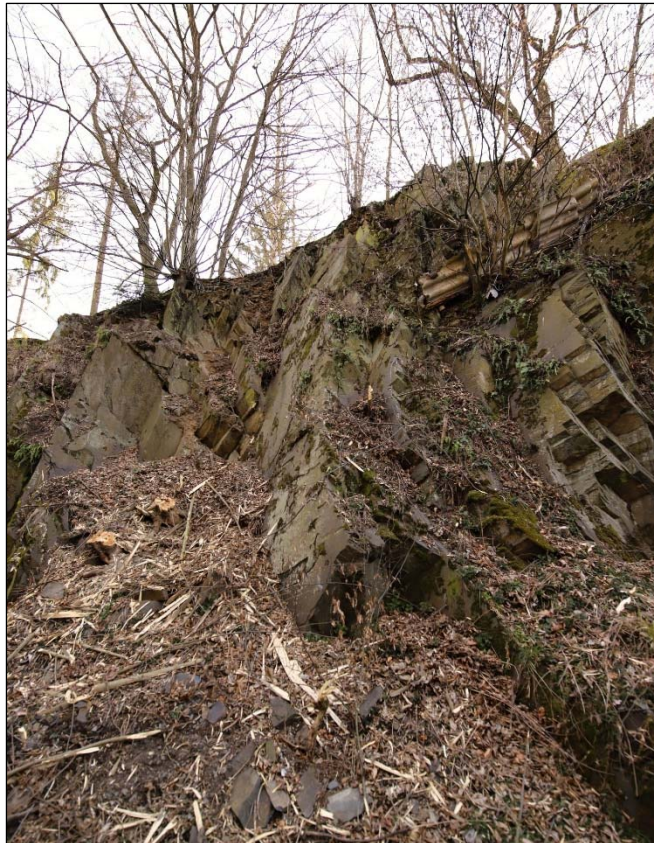
Obrázek 12: pravá strana oboustranného zářezu v km 22,610 - 22,625, kde se v horní partii nachází rozvolněný skalní materiál oddělený od zdravé části masivu

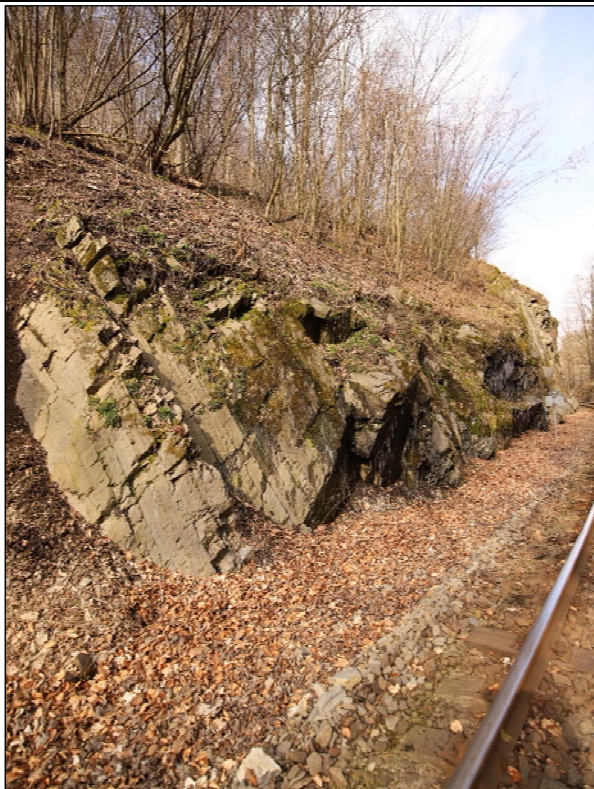
V km 22,890 – 22,930 je viditelné vyplavení zeminy z puklin. V místě vyšší vydatnosti vody je hlavní partie degradována na suť tvořenou převážně zeminou v 2,5 - 4 m. Nutně řešit protierozním opatřením a svádět vodu ze svahu. Nutno odtěžit drobné blokové posuvy. Při dolamování vyprofilovat svah. Doporučené řešení na horní hraně – svádění vody, nutné dotěžení v místě ledopádu kvůli ochraně masívu.

Obrázek 14: levostranný svah v km 22,870 - 22,930, skalní masiv v horní části s rozvolněným materiálem

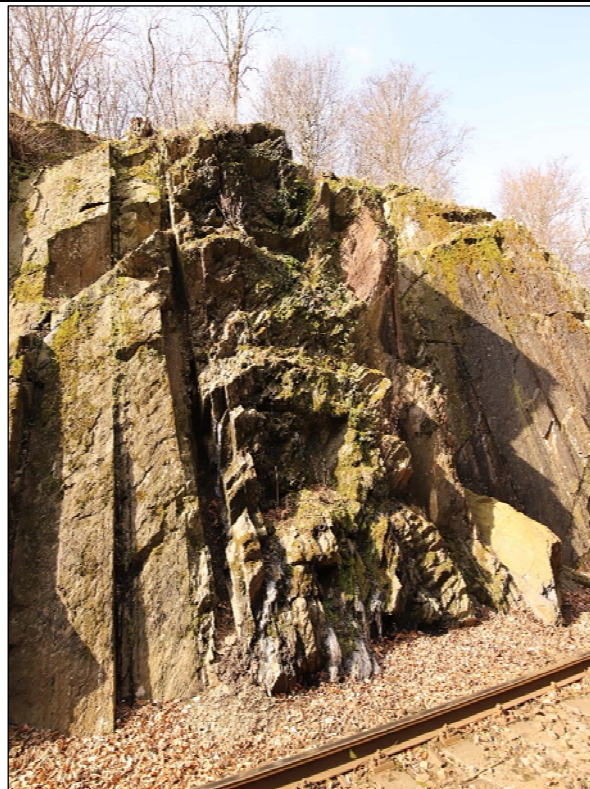
V km 22,945 – 22,955 je silně degradovaný pruh od paty svahu k horní hraně, nutno očistit a zasíťovat.

Obrázek 13: v levostranném svahu se v km 22,945 – 22,955 se nachází silně degradovaná část, která je svou geologií podléhá rychlé degradaci a tak ohrožuje rozvolněným materiálem trať

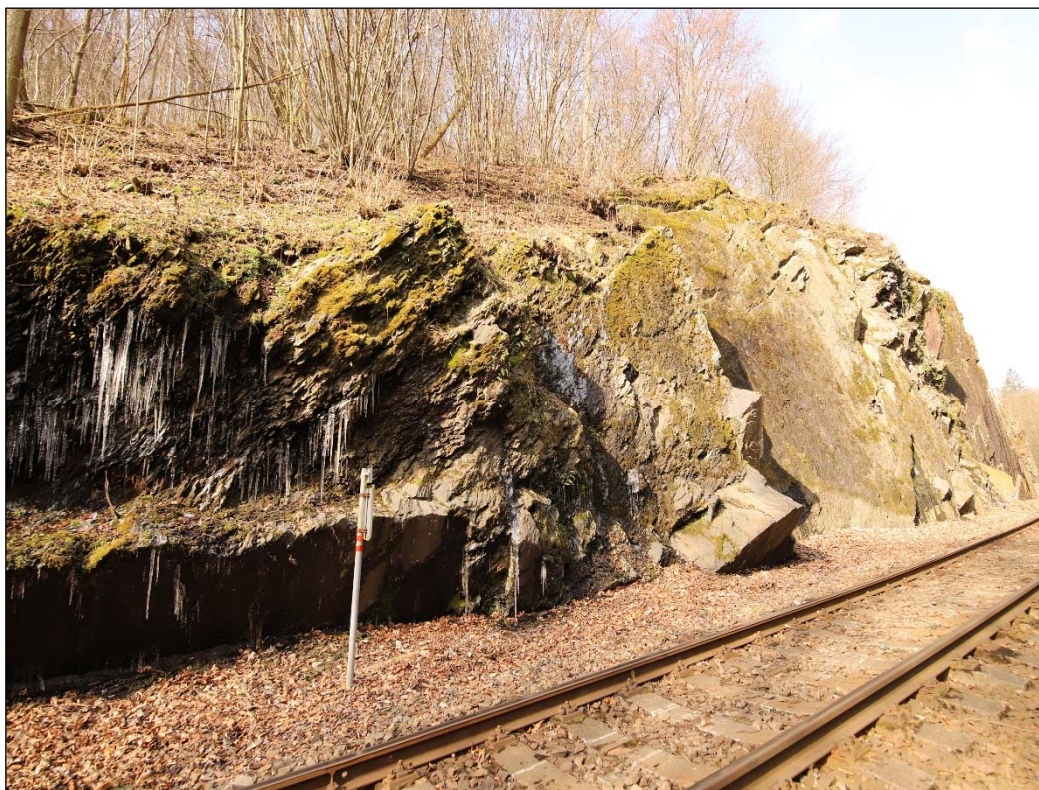
Obrázek 15: v km 22,925 se nachází ledopády, které se tvoří díky velkému množství vody, který extrémně rychle přeměňuje horninu na potenciální nebezpečné skalní řízení

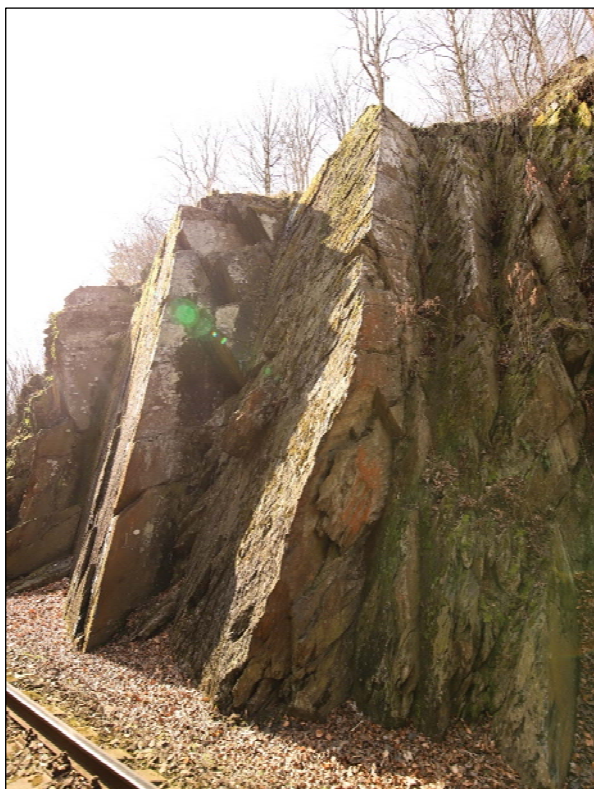
V km 22,930 – 22,960 je strmá stěna, horní partie degradována, potřeba zajištění z odtěžení, přes horní hranu.

Obrázek 17: na levé straně v km 22,945 – 22,960 jsou kompaktní stěny, na kterých jsou lokálně oddělené malé bloky převážně na horní hraně skály

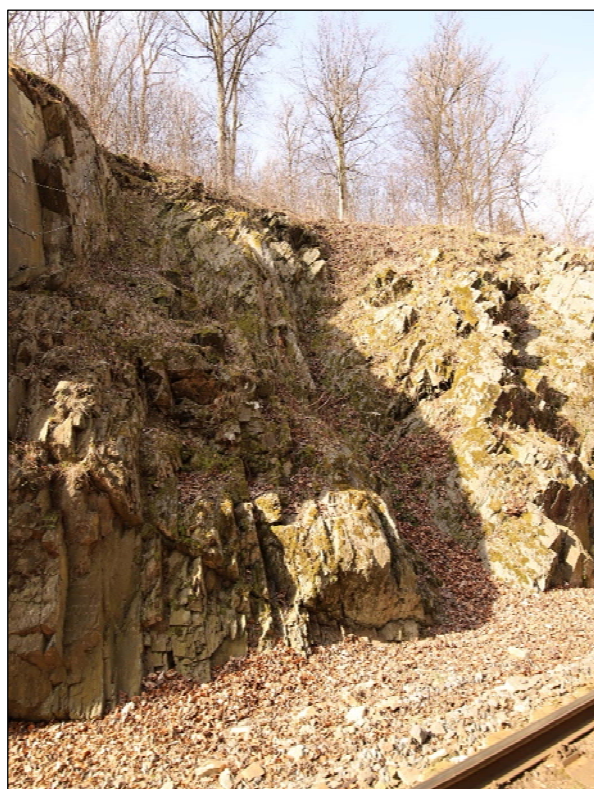
Obrázek 167: na levé straně v km 22,960 – 22,970 je vytvořen vlivem tekoucí vody z horních partií žlab, masiv svou geologií podléhá vodní erozi a místy je charakteru štěrku

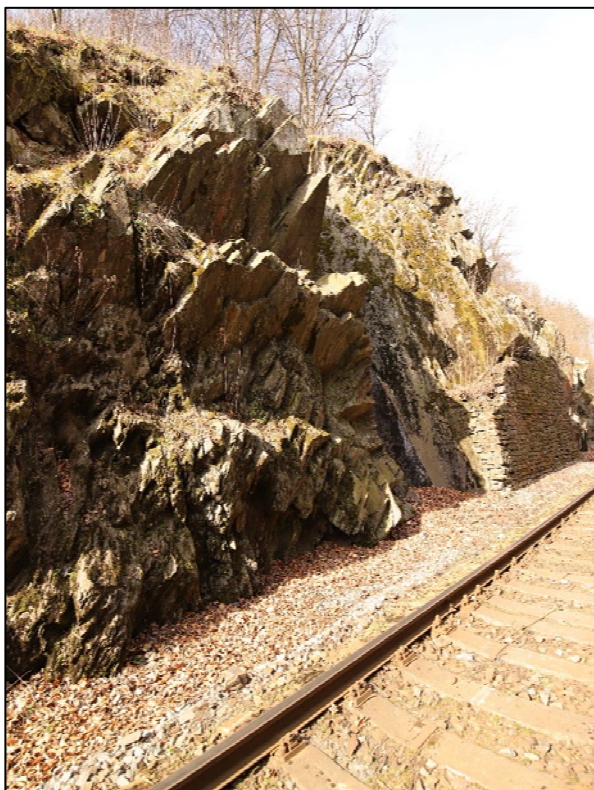
Obrázek 198: v km 22,970 – 23,000 jsou skalní výchozy, které jsou uloženy na spodní části masivu který degraduje rychleji než vrchní kompaktní část

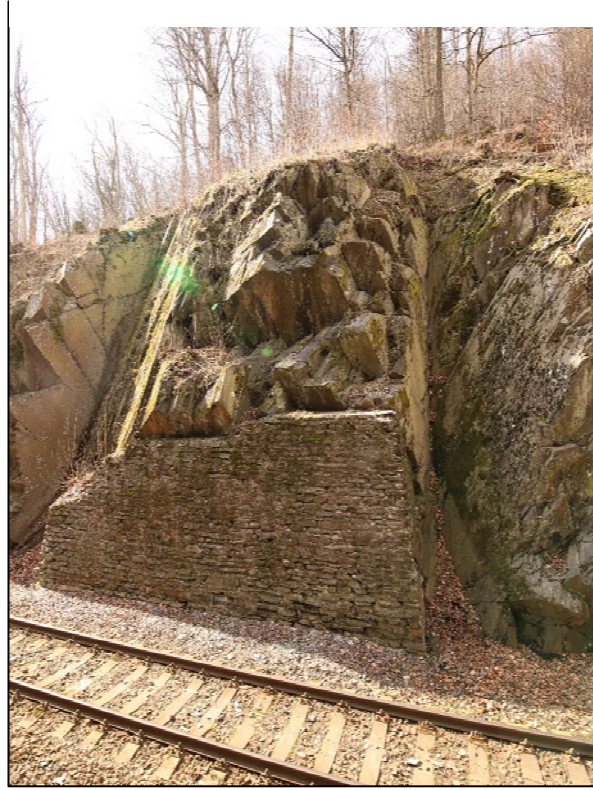
V km 22,990 – 23,030 je stávající zídka silně degradována, nad zídkou jsou převisy, do kterých zatéká voda. Je nutná sanace kotvením a pilíř s podezdívkou.

Obrázek 189: v km 23,000 – 23,020 se nachází zárubní zeď, masiv nad zídou je mírně degradovaný

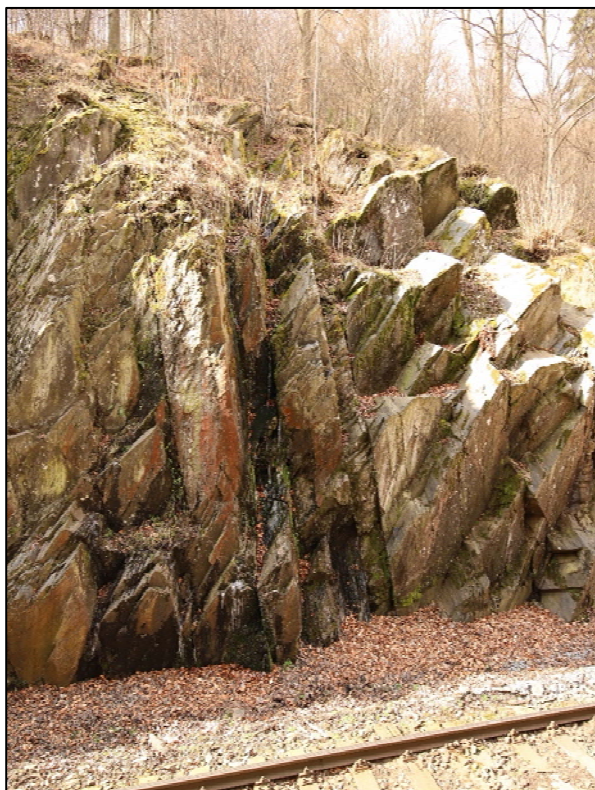
Obrázek 22: na levé straně v km 23,012 – 23,022 je u paty svahu výron vody, který protéká komunikačními spáry v masivu i po povrchu, vlivem mrazových cyklů odděluje bloky od mateřské části

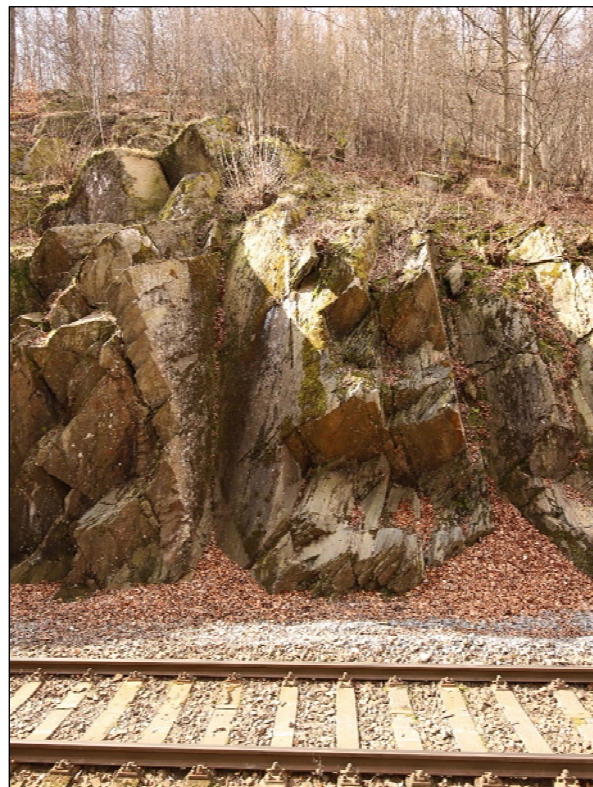
Obrázek 21: na levé straně v km 23,025 – 23,035 se nachází mírně degradovaný masiv kde v horních partiích jsou vlivem povětrnostních vlivů rozvolněné části masivu

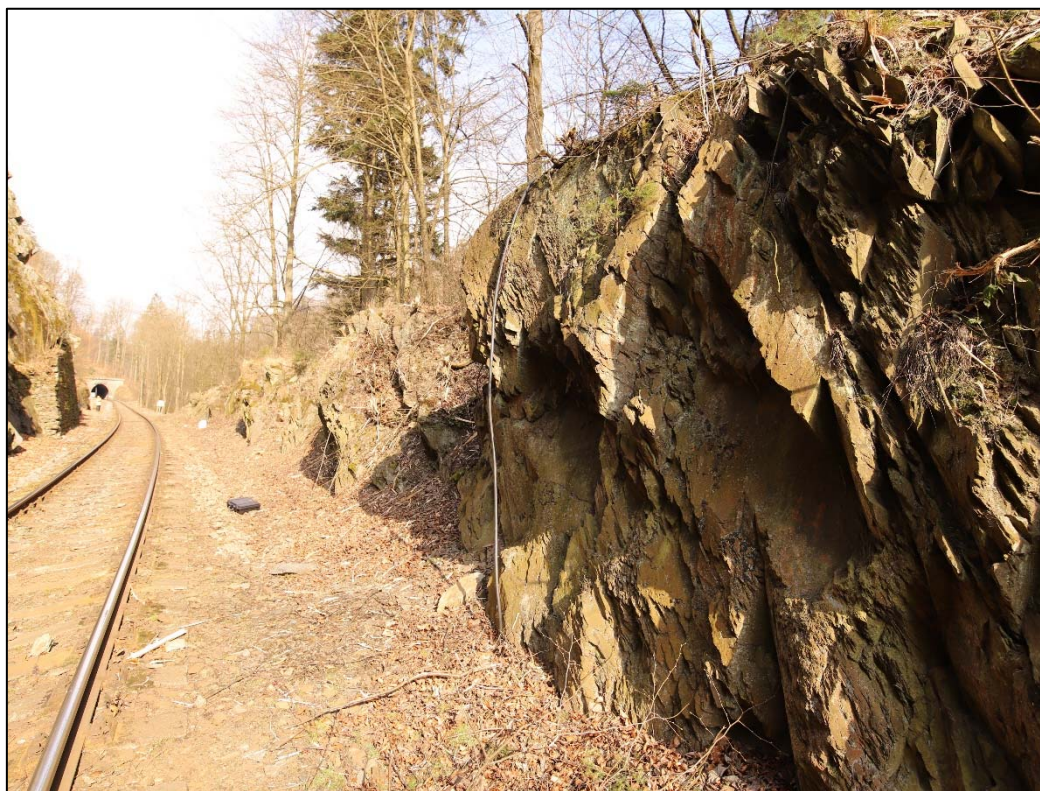
Pravá strana v km 22,905 – 23,042 je tvořena taktéž břidlicí a skalní svah dosahuje maximálně výšky 3,5 m. Skalní bloky jsou uloženy převážně směrem do svahu. Za hranou skalního svahu hřeben s plochou, která se po 3 metru svažuje ke korytu řeky. Na hřebeni jsou vzrostlé stromy. Na tomto skalním svahu se lokálně vyskytují bloky, které jsou rozvolněné a potencionálně ohrožují trať. Velikost blokové fragmentace se pohybuje od velikosti 0,15 – 0,9 m. Objem rizikových řícených hmot se pohybuje v rozsahu 0,00025–0,7 m³ (cca 0,5 kg až do 1700 kg). Blokové řícení může bezprostředně ohrozit provoz na trati. Ojedinělý opad ze skalního svahu končí u paty v podobě drobných jednotlivých fragmentů. Míra a rozsah opadu jsou vázány na výrazné poruchové zóny v masívu. Podélný příkop je zcela zanesený a bez účelové funkce odvodnění.

Obrázek 20: na pravé straně v km 22,955 – 23,015 je skalní svah který lokálně v horních partiích nese rozvolněný materiál který je svým charakterem značně nestabilní

Skalní svah se neobejde bez značného lokálního zásahu v očištění a odstranění zcela volných struktur. Předpokládané roční množství přírůstků degradovaných a zvětralých vrstev je až 25 %. Doporučujeme vykácení vzrostlých stromů s lokálním očištěním.

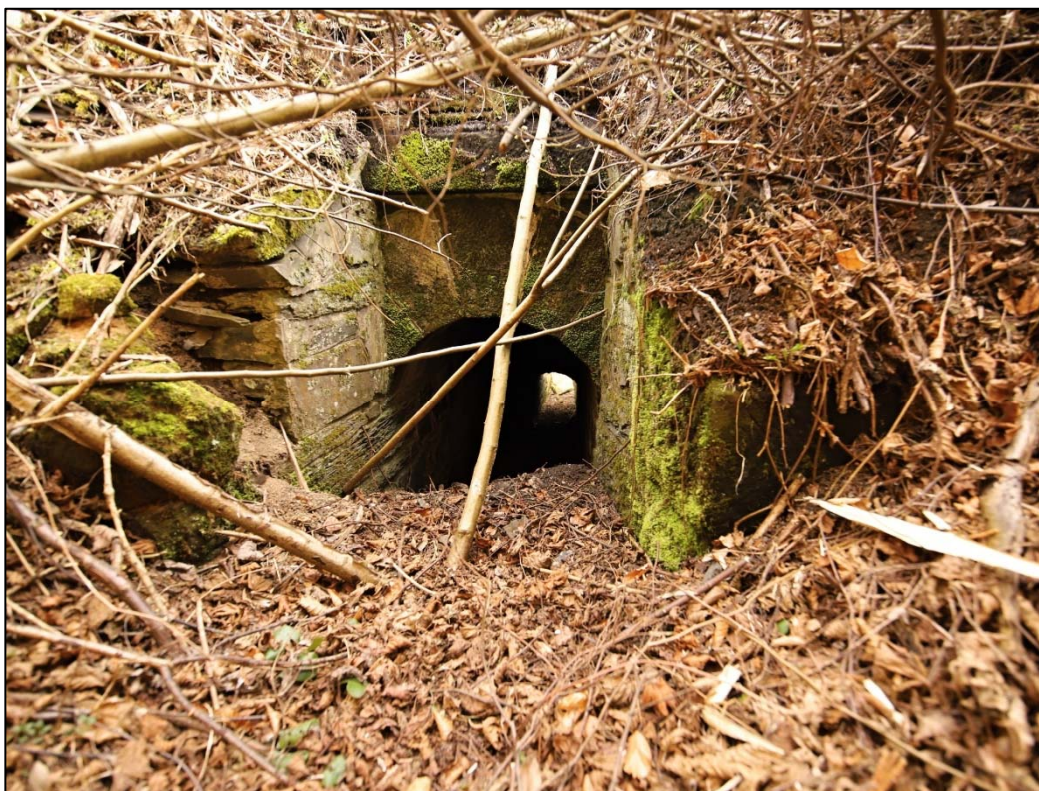
Obrázek 23: na levé straně v km 22,744 je funkční stávající propustek

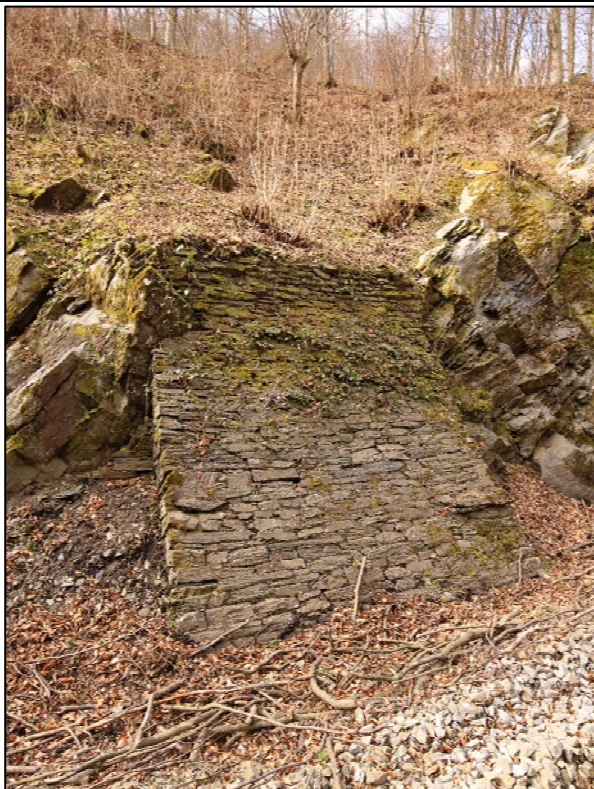
Obrázek 25: zídka před tunelem v km 23,2275, horní polovina zídky je vlivem vodní aktivity vytlačována

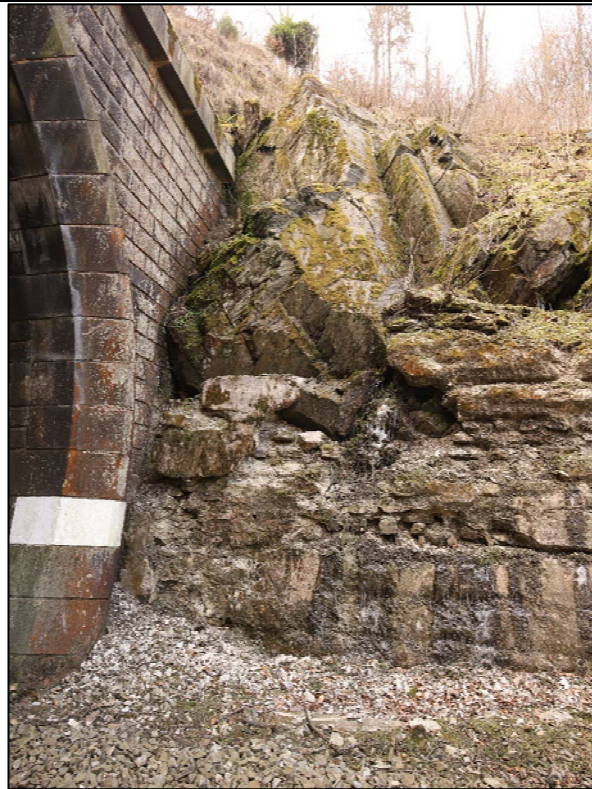
Obrázek 24: na levé straně v km 23,335 navazuje na tunel původní podezdívka která vlivem přírodních procesů neplní svůj účel, nad zídkou jsou bloky oddělené od mateřské části

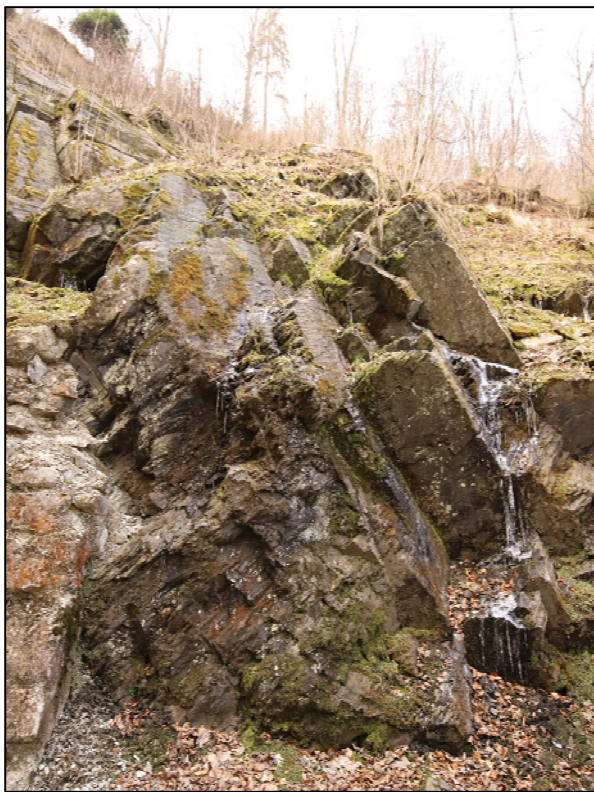
Obrázek 27: na levé straně v km 23,352 – 23,357 je podbetonovaný skalní svah za který zatéká voda z horních partií, zídka je silně narušená a hrozí vyvalení s částí degradované skály

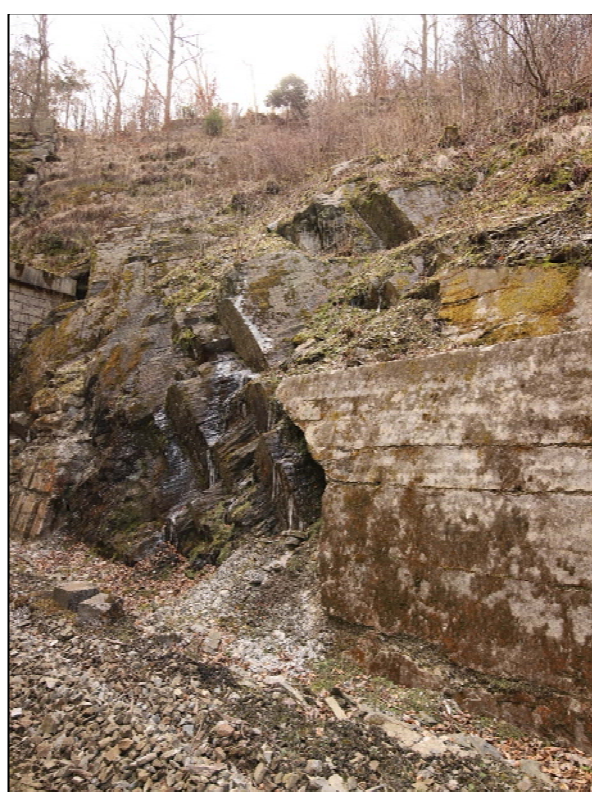
Obrázek 26: v km 23,347 – 23,351 jsou silné výrony vody z horních partií, které silně narušují skalní stěnu

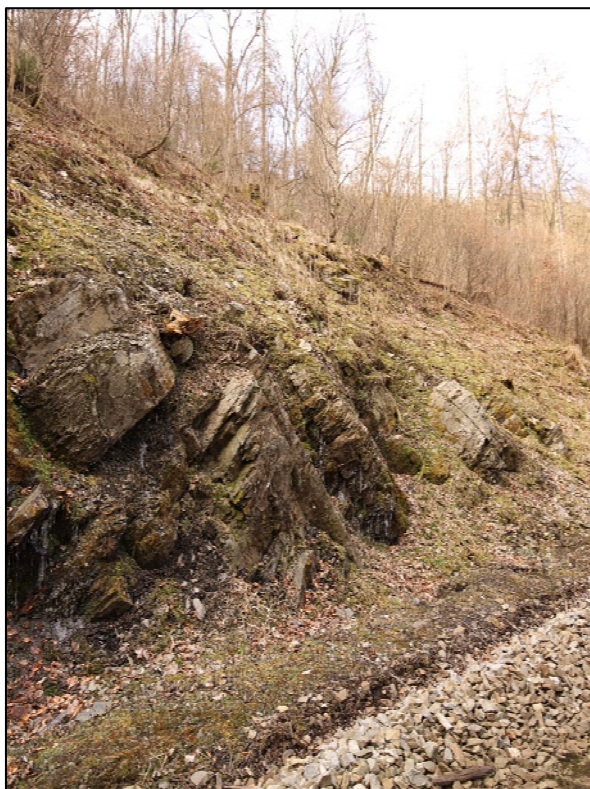
Obrázek 28: na levé straně v km 23,358 – 23,366 se nachází ve spodní části svahu degradované skalní bloky, v horních partiích je skalní výchoz překryt zeminou
