# Protokol o podrobné prohlídce

mostního objektu provedené dle Vyhlášky Ministerstva dopravy č. 177/1995 Sb.  
a předpisu Správy železnic SŽDC S5 Správa mostních objektů

<b>TÚ 1711</b> Čerčany (mimo) – Skochovice (mimo)		<b>DÚ 02</b> Čerčany – Pecerady		<b>Evd. km</b> <b>1,267</b>
<b>Objekt</b> most	<b>Úsek trati</b> šírá trať	<b>Vžitý název</b> Čerčany potok II		
<b>Délka mostu</b> 15,50 m	<b>Počet otvorů</b> 1	<b>Počet kolejí</b> 1	<b>Elektrizace</b> Ne	
<b>Objednatel</b> Správa železnic, státní organizace OŘ Praha		<b>Rychlost na mostě / traťová [km/h]</b> 50/50		<b>Traťová třída zatížení s přidruženou rychlostí</b> C3-50
<b>Návrh hodnocení stavebního stavu</b> <b>2/2</b>		<b>Odpovědný pracovník vykonavatele</b> Vít Šrámek		<b>Rok podrobné prohlídky</b> 2021

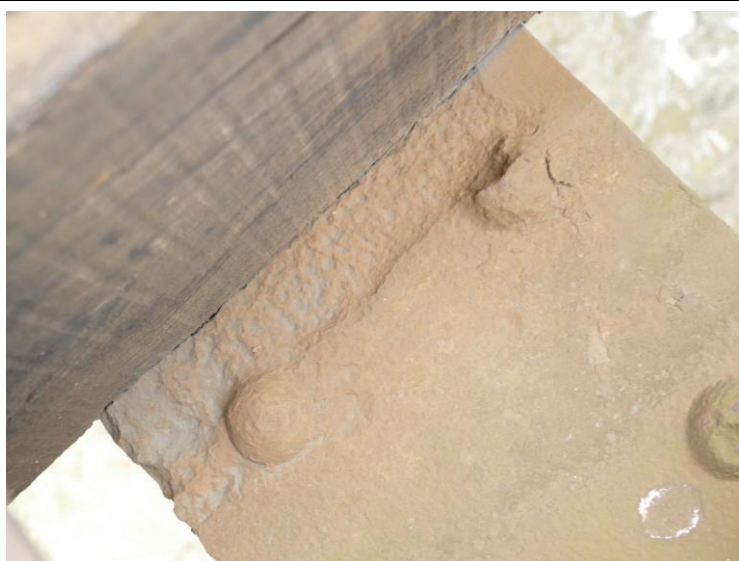
**Foto č. 1**

- Horní pásnice místy pod mostnicemi korozně oslabené o 3 – 4 mm, jednotlivě s hranami do ostra, hlavy nýtů jednotlivě oslabené až z 60% (viz foto č. 1)
- Hlavní nosníky na začátku zapřené do závěrné zdi O 01
- Stojiny nad dolními krčními úhelníky místy korozně oslabené o 1 – 3 mm, vpravo na konci stojiny v menší ploše vykorodovaná
- Dolní vnitřní krční úhelníky v místech ložisek korozně oslabené až o 5 mm, nárůst koroze, hlavy nýtů oslabené až z 60%

- PKO konstrukce zničená na 20% plochy (Ri 5), odlupuje se, prostupuje koroze
- Hlavní nosníky na začátku zapřené do závěrné zdi O 01
- Korozní oslabení jednotlivých prvků konstrukce
- Stav ložisek
- Od PPM 2018 nedošlo k viditelnému zhoršení stavu

**Konstrukce K 01:**  
Korozní oslabení horní pásnice  
hlavního nosníku

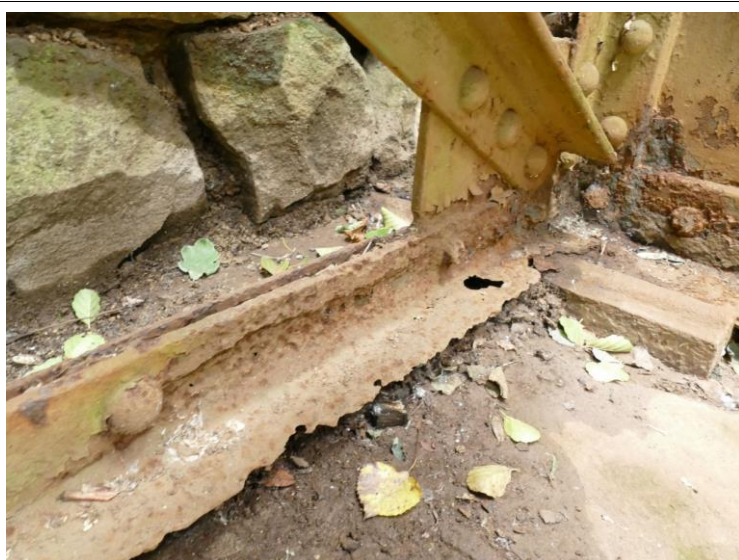
**Foto č. 2**

- Dolní krční úhelníky u 1. a 8. ztužení silně korozně oslabené, s okraji do ostra po celé délce, místy prokorodované a vykorodované (viz foto č. 2)
- V ostatních polích dolní krční úhelníky v koncích mírně korozně oslabené
- Mezi horními i dolními krčními úhelníky místy narůstá štěrbinová koroze

**Konstrukce K 01:**  
Korozní oslabení dolního  
krčního úhelníku 8. příčného  
ztužení

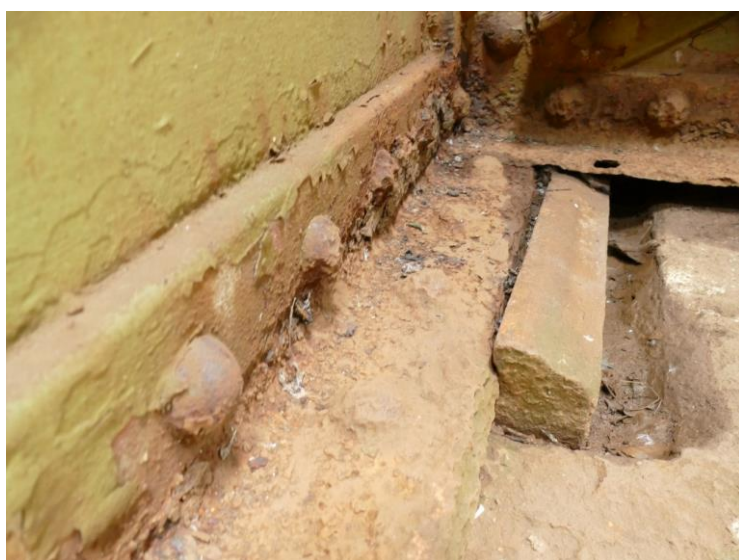
**Foto č. 3**

- PKO ložisek zničená na 30% plochy, prostupuje koroze
- Pravé ložisko zešíkmené (viz foto č. 3)
- Ložiska bez zalití
- Ložiska silně zanesená

**Konstrukce K 01:**  
Zešikmené pravé ložisko na  
opěře O 01

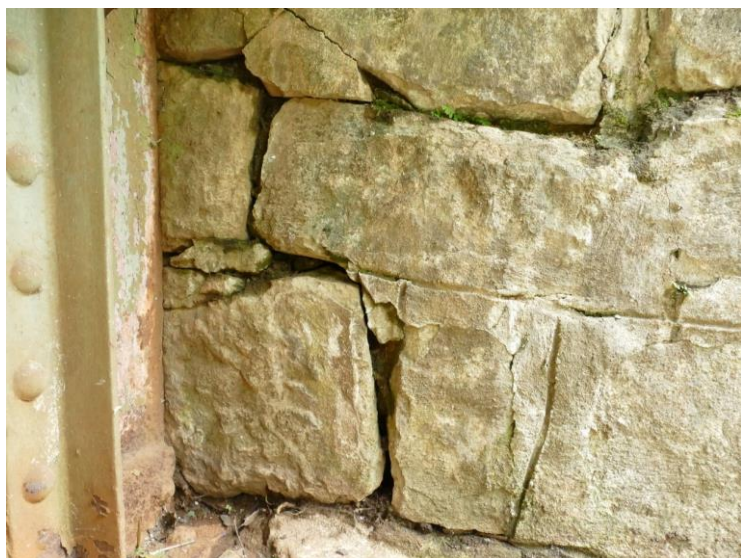
**Foto č. 4**

- Spárování zdi místy popraskané a vypadané, vlevo do hloubky až 50 mm (viz foto č. 4)
- Horní řada kamenů vysunutá až o 30 mm
- Parapet vlevo v místě zalití sloupku zábradlí s uraženým rohem v délce 200 mm, do hloubky 160 mm

- Spárování závěrné zdi místy popraskané, jednotlivě vypadané, vlevo do hloubky až 50 mm, horní řada kamenů vysunutá až o 30 mm
- Spárování zdiva dříku místy popraskané a vypadané do hloubky až 100 mm
- Počáteční vysouvání zdiva dříku v horní části
- Spárování zdiva křídel místy popraskané
- Od PPM 2018 nedošlo k viditelnému zhoršení stavu

**Opěra O 01:**  
Vypadané spárování závěrné  
zdi

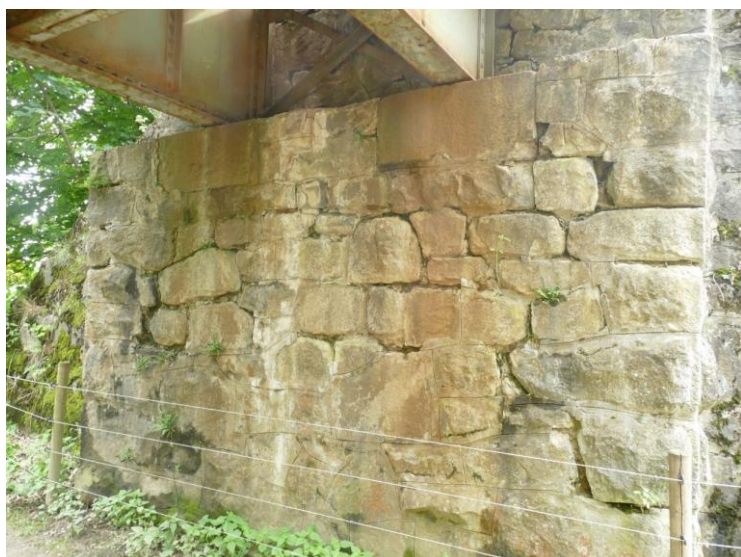
**Foto č. 5**

- Spárování zdiva místy popraskané a vypadané do hloubky až 100 mm (viz foto č. 5)
- V horní části počínající vysouvání zdiva až o 10 mm (viz foto č. 6)
- Jednotlivě ve spárování narůstá drobná vegetace

**Opěra O 01:**  
Vypadané spárování dříku

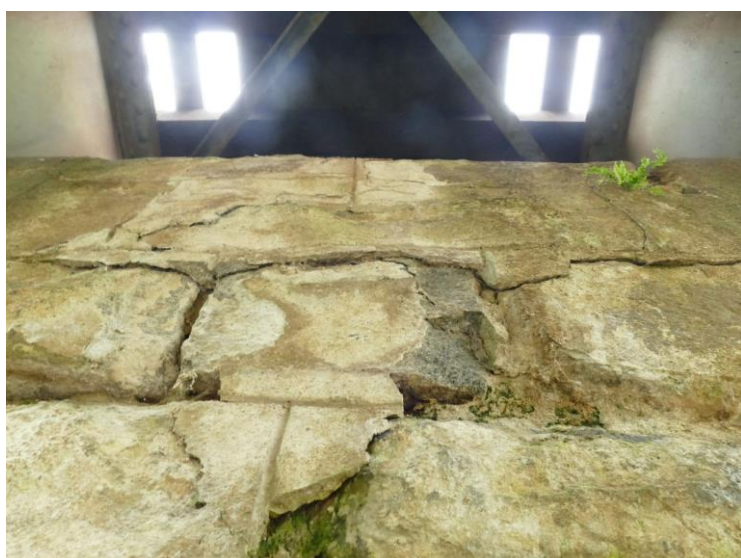
**Foto č. 6**

**Opěra O 01:**  
Počínající vysouvání zdiva dříku  
v horní části

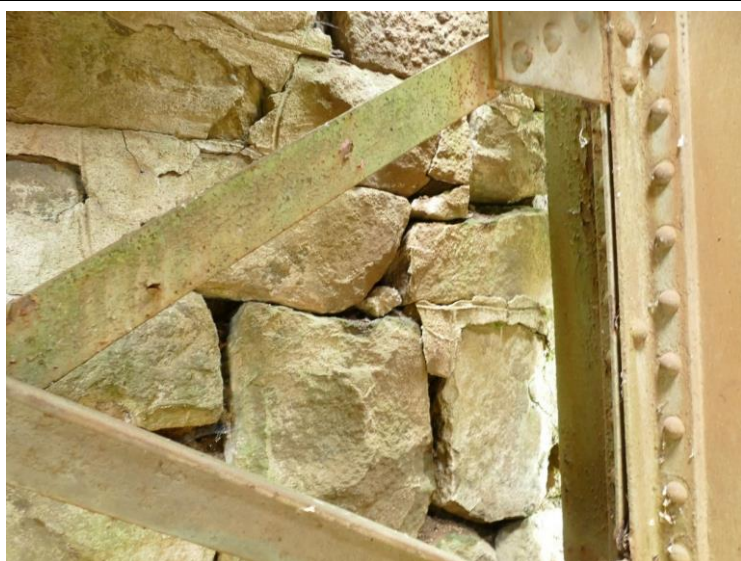
Foto č. 7

- Průsaky vody závěrnou zdí
- Spárování zdi místy popraskané a vypadané, jednotlivě do hloubky až 100 mm, zdivo místy rozvolněné (viz foto č. 7)

- Spárování závěrné zdi místy popraskané a vypadané, jednotlivě do hloubky až 100 mm, zdivo rozvolněné
- Spárování zdiva dříku místy popraskané, jednotlivě vypadané, v dolní části vyplavené
- Počáteční vysouvání zdiva dříku v horní části
- Zdivem dříku jednotlivě mírně prosakuje voda s výluhy pojiva
- Spárování zdiva křídel místy popraskané, v dolní části vyplavené
- Od PPM 2018 nedošlo k viditelnému zhoršení stavu

**Opěra O 02:**  
Vypadané spárování závěrné  
zdi

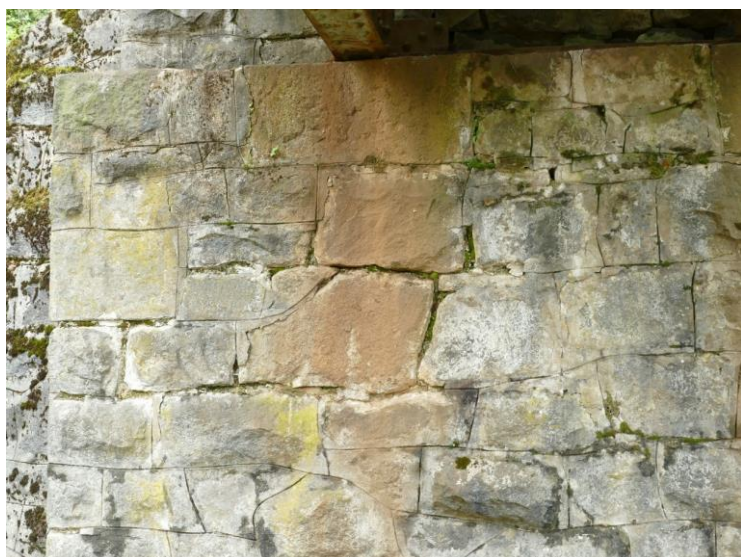
Foto č. 8

- Spárování zdiva místy popraskané, jednotlivě vypadané, v dolní části vyplavené (viz foto č. 8)
- V horní části počínající vysouvání zdiva až o 10 mm (viz foto č. 9)
- Zdivem jednotlivě mírně prosakuje voda s výluhy pojiva
- Jednotlivě ve spárování narůstá drobná vegetace, vpravo pod úložným kvádrem menší stromek

**Opěra O 02:**  
Vypadané spárování dříku

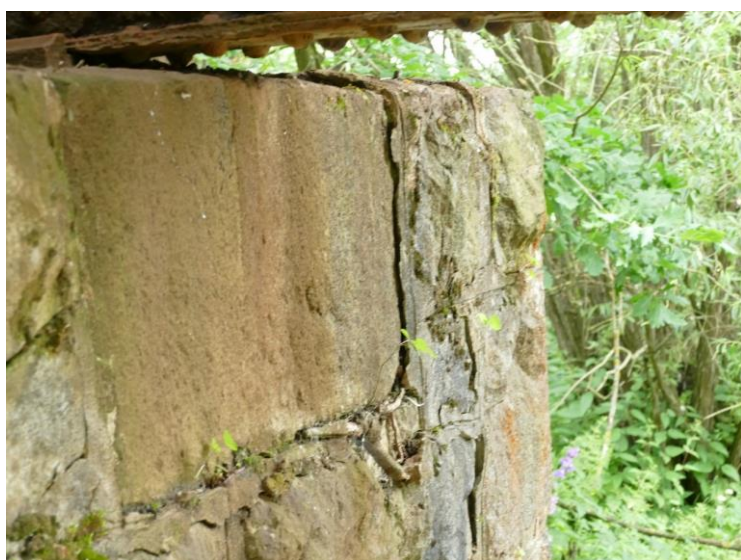
Foto č. 9

**Křídlo O 01 vpravo:**  
Počínající vysouvání zdiva dříku  
v horní části
